**ASISTENCIA EN LA EJECUCIÓN DE ESTUDIOS GEOTÉCNICOS PARA
PROYECTOS CONSTRUCTIVOS EN LA EMPRESA SUELOS Y GEOTECNIA S.A.S.**

**UNIVERSIDAD PONTIFICIA BOLIVARIANA
ESCUELA DE INGENIERÍAS
FACULTAD DE INGENIERÍA CIVIL
BUCARAMANGA**

Practica empresarial como requisito para optar el título de:

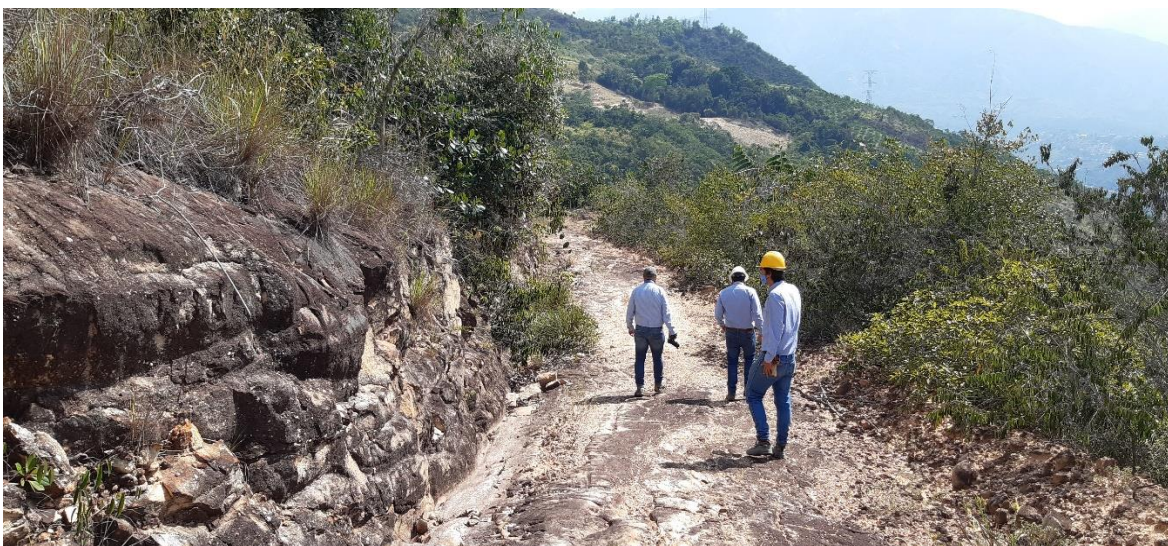
Fotografía 1. Visualización del sitio de estudio en Proyecto Montemadero, Girón, Santander.

En la ejecución de este proyecto se abarcó inicialmente la visita al lugar del proyecto, para visualizar las condiciones del sitio de estudio y recibir la guía por parte del profesional geotecnista para la ejecución de los ensayos de campo (Apiques y PDC) en los puntos más adecuados con el equipo de trabajo de la empresa, entre otros parámetros para la elaboración del informe del estudio de suelos.

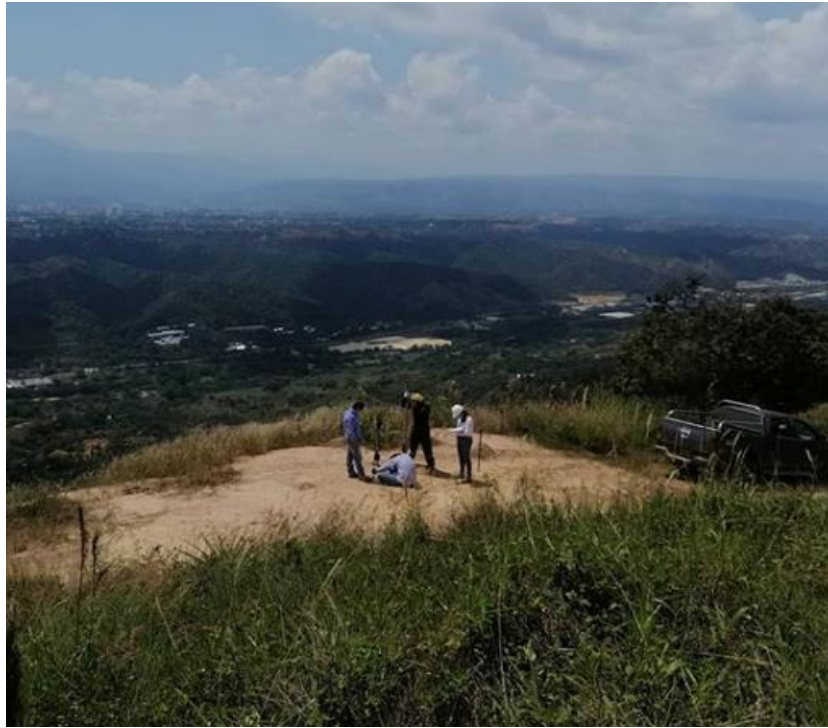
Durante el estudio en campo, se tomó el respectivo registro del material recolectado y una descripción visual durante la ejecución de los apiques, así mismo se tomó el registro del PDC, esta información recolectada fue digitalizada en el formato manejado por la empresa para la elaboración del informe en el espacio de oficina, de este modo el profesional supervisor definiría un diseño recomendado de Placa-Huella.

Fotografía 2. Ejecución de los ensayos de campo, Proyecto Urbanístico Montemadero, Girón, Santander.

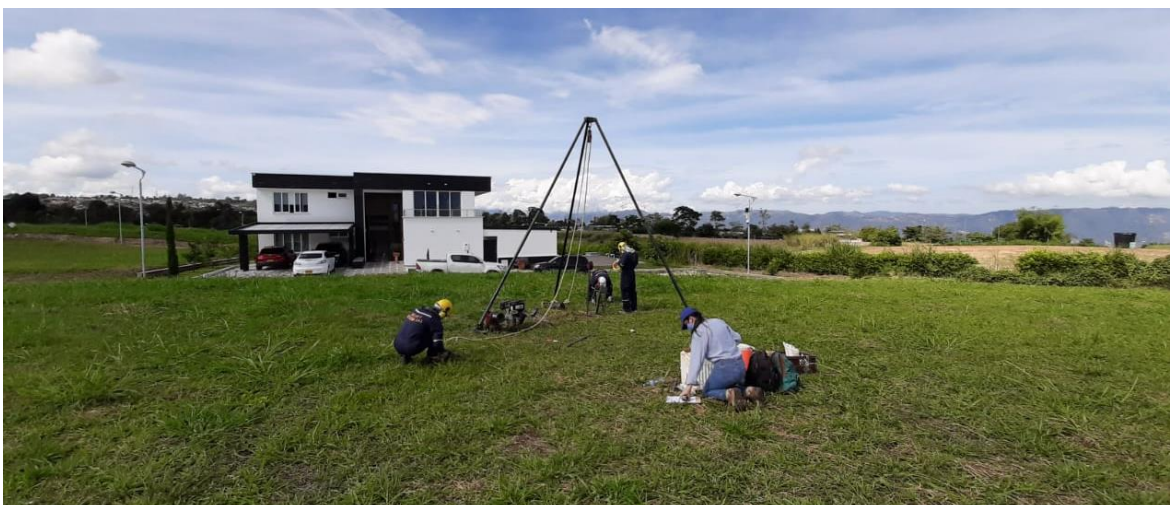
Fotografía 3. Visualización del sitio de estudio para vivienda en conjunto residencial Punta Ruitoque II, Floridablanca, Santander.

En la ejecución de este proyecto se abarcó desde el inicio la visita al lugar del proyecto, para visualizar las condiciones del sitio de estudio y recibir la guía del supervisor de la empresa, para la supervisión en la ejecución de los sondeos SPT en los puntos más adecuados que estuvieran dentro del área proyectada donde estaría ubicada la vivienda próxima a construir, para ello se tuvo que conocer el material topográfico y arquitectónico del lote.

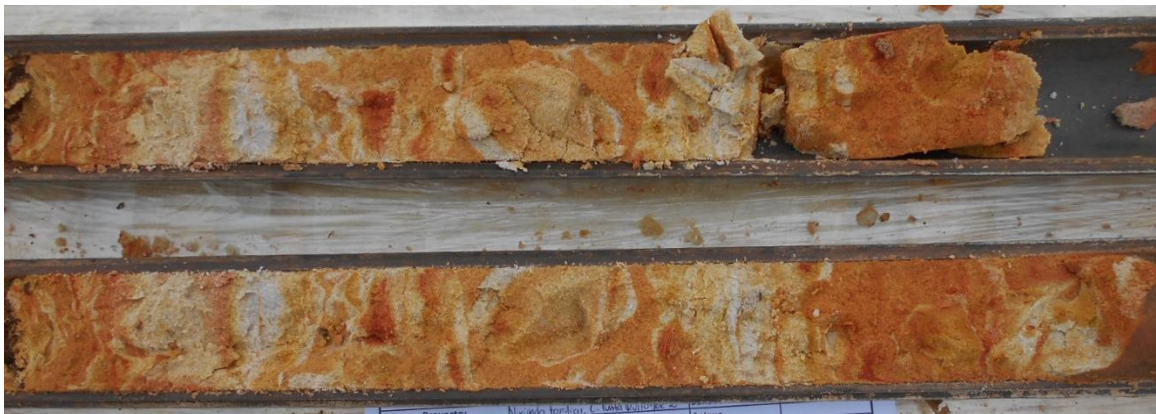
Durante el estudio en campo, se tomó el respectivo registro del material recolectado, una descripción visual y el proceso de empaque para evitar alteraciones en la forma y humedad, toda la información recolectada fue digitalizada en el formato manejado por la empresa para la elaboración del informe en el espacio de oficina.

Fotografía 4. Material característico de la exploración en conjunto residencial Punta Ruitoque II, Floridablanca, Santander.

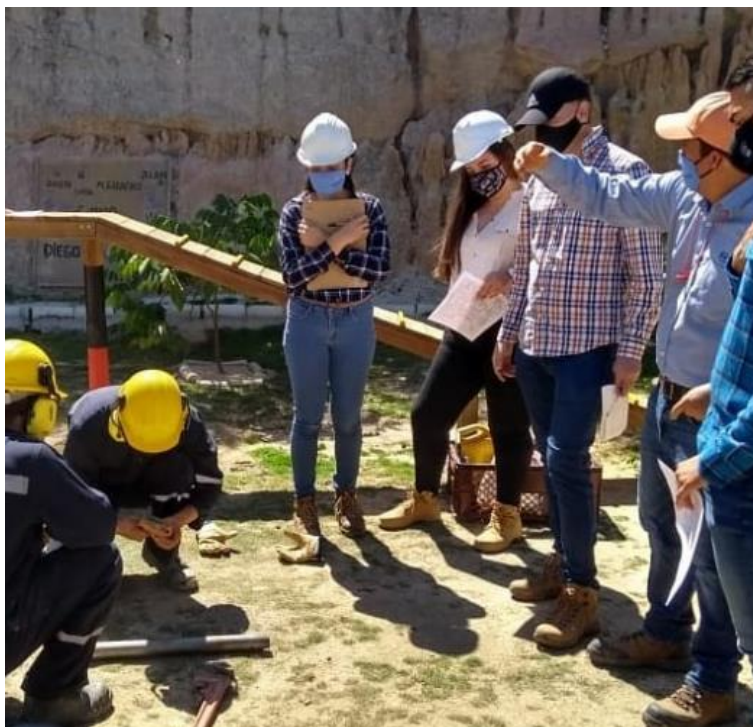
Durante la práctica se realizó una jornada de capacitación en campo, dentro de las instalaciones del laboratorio de la empresa, donde el supervisor de la empresa explicó los pasos y consideraciones referentes a los procesos de ejecución de dos (2) exploraciones de campo: Sondeo SPT y PDC. Los practicantes activos en la empresa pudieron visualizar y practicar la toma de registro de datos que cada uno de los ensayos aporta, incluyendo las debidas recolecciones de muestras. Alternativa para comenzar a realizar actividades de campo de ser requerido y con la correcta protección personal (riesgos y salud) según los protocolos que la empresa posee.

Fotografía 5. Capacitación en el laboratorio del personal en el ensayo SPT y PDC, Ruitoque bajo, Santander.
