PRÁCTICA EMPRESARIAL
AUXILIAR DE INGENIERÍA EN LA REPOSICIÓN DE REDES DE ACUEDUCTO
EN EL BARRIO LAS VILLAS

AUTOR
NATHALIA MILENA GONZÁLEZ SERRANO

UNIVERSIDAD PONTIFICIA BOLIVARIANA
SECCIONAL BUCARAMANGA
ESCUELA DE INGENIERÍA
FACULTAD DE INGENIERÍA CIVIL
BUCARAMANGA
2020

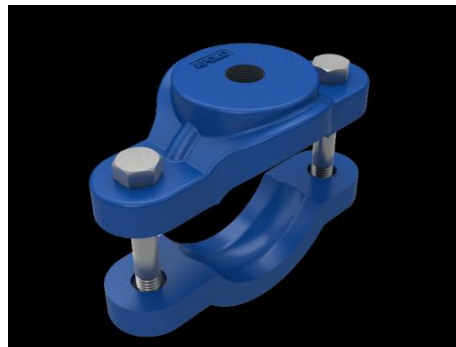
Ilustración 1. Collar de derivación.

Collar de derivación: se utiliza para el desvío del agua en la tubería para suministrar liquido al usuario. [2]

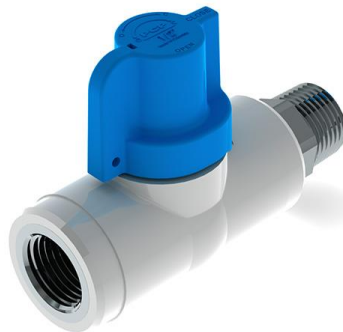
Ilustración 2. Registro de incorporación.

Registro de incorporación: se utiliza para las domiciliarias el cual controla el agua y va instalado en el collar de derivación. [4]

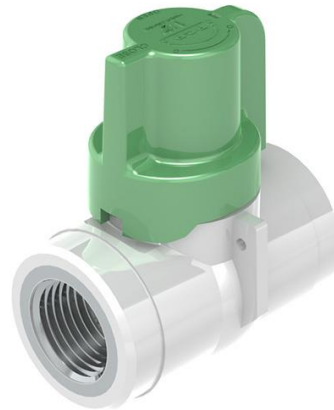
Ilustración 3. Registro de corte.

Registro de corte: dispositivo que se ubica antes del medidor de la vivienda el cual permite la suspensión del servicio por la parte de la empresa prestadora del servicio del agua. [6]

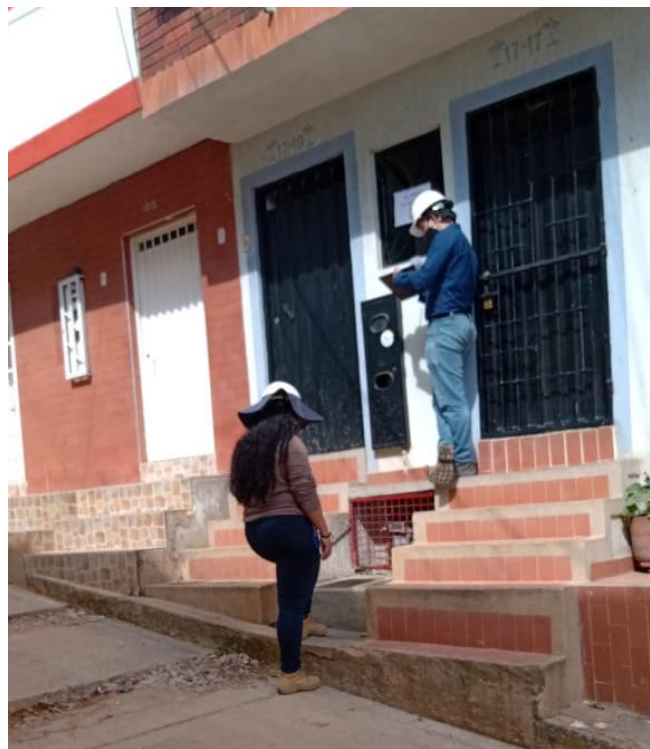
Para el inicio de obra se realizó una visita a cada casa avisando sobre el proyecto, de lo que se iba hacer y verificando el estado de las viviendas ya que se va a reponer la vía que se intervino instalando tubería donde el suelo va recibir vibraciones lo que esto implica que algunas viviendas sufran algunos daños y para tener la certificación de que el daño fue ocasionado por el proyecto o fue por daños externos, se realiza actas de vecindad y se tiene un registro fotográfico.

Figura 3. Realización de actas de vecindad.

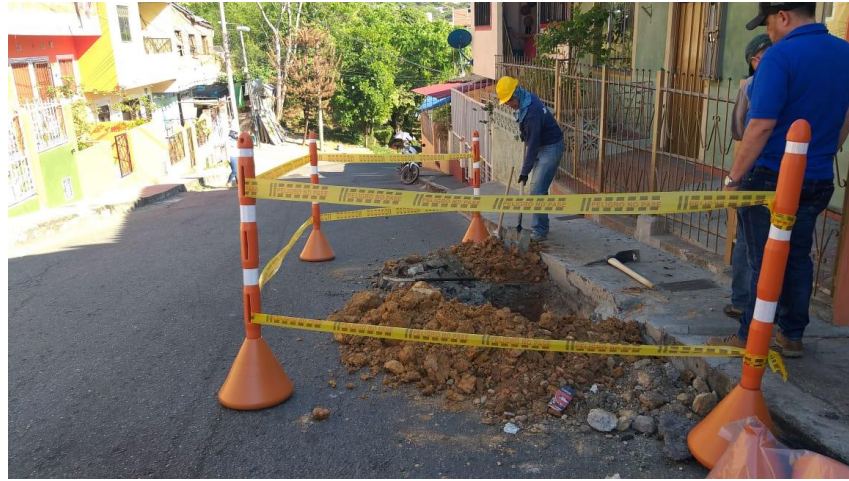
Figura 4. Realización de apique.

En la instalación de tubería inicialmente toca hacer unos apiques más o menos donde se piensa ubicar la tubería, esta actividad se realiza para estudiar el terreno y mirar que otra tubería pasan por el sitio. Después de este proceso y definir la ruta para instalar la tubería se corta el pavimento para formar una zanja de 50 cm y comenzar a excavar a una profundidad de 1 metro.

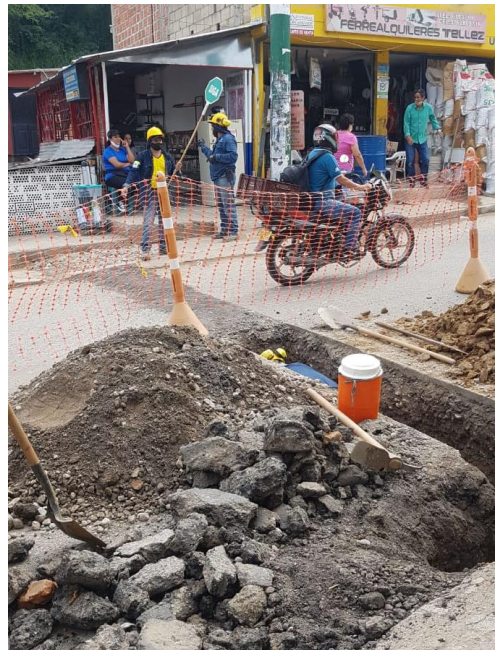
Figura 5. Excavación para la instalación de tubería.

Se introduce el tubo, para empalmar un tubo con otro se le debe untar vaselina en la campana de alguno de los dos tubos y al otro se le desgasta la punta para no dañar el empaque que lleva la campana y así evitar fugas en el futuro.

Finalmente se rellena la zanja con el mismo material que este acto, el cual se debe mirar la humedad que tenga y si está muy húmedo se cambia por material nuevo. En esta actividad toca estar pendiente de que la zanja tenga una buena señalización para brindar seguridad al trabajador y verificar que todo quede instalado perfectamente, al finalizar el día la zanja debe quedar sellada con tierra bien compactada.

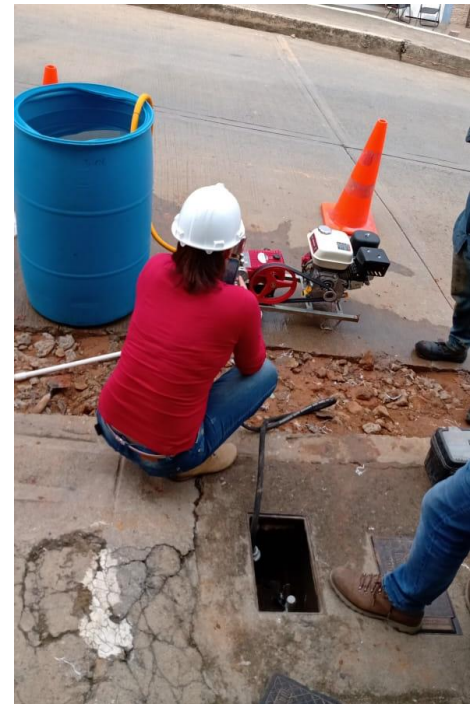
Figura 6. Prueba hidráulica y desinfección.

Para verificar que todo quede perfectamente sellado se realiza una prueba hidráulica y desinfección donde se bombea agua y la tubería queda con una presión de 180 a 200 psi el cual debe mantenerse durante 4 horas.

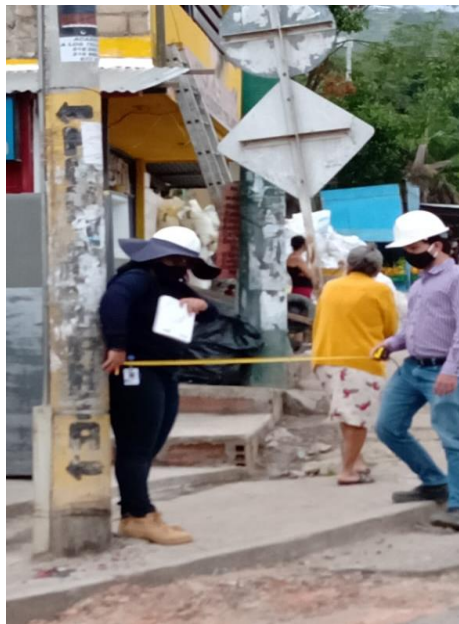
Figura 7. Medidas para ubicar los accesorios instalados.

Otra de las actividades es la realización de los diagramas de esquina que se deben entregar a la empresa de acueducto (amb), el cual consiste en ubicar en el plano todos los accesorios puestos en la tubería como los codos de 22.5°, 45° y 90°; las tee, tapones, reducciones, y válvulas. La empresa del acueducto exige que estos accesorios deben ser en material hierro dúctil (HD) y que la ubicación en la que está en el plano sea la real con medidas exactas teniendo como punto fijos los postes de electricidad o los paramentos de las casas.

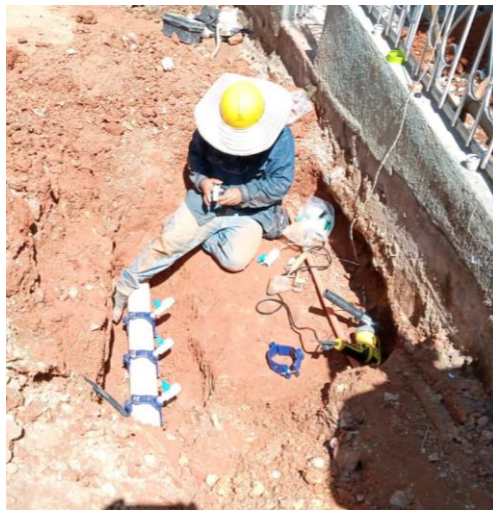
Figura 8. Instalación de collares de derivación.

El contrato que tiene el acueducto (amb) con el consorcio es instalar tubería hasta el contador del usuario lo que implica la derivación de domiciliarias verificando que el usuario tenga el mejor servicio. Para la instalación de las domiciliarias se requiere un collar de derivación que se instala en la tubería principal donde se coloca la manera hasta el contador de cada casa con un registro de corte antifraude, a esta instalación toca verificar que el collar quede en la dirección correcta y que la separación de cada uno sea mínima de 25 cm para que el tubo no presente fallas.

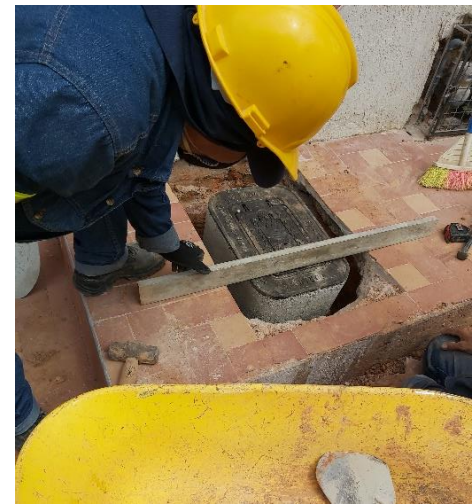
Figura 9. instalación de cajas para domiciliarias.

También se instala la caja donde está ubicado el contador y el registro de corte antifraude, esta caja está fabricada con concreto en la tapa de hierro el cual en el acueducto le hacen una prueba de resistencia que consiste en tirar la caja de cierta altura y la tapa no debe sufrir ningún daño.

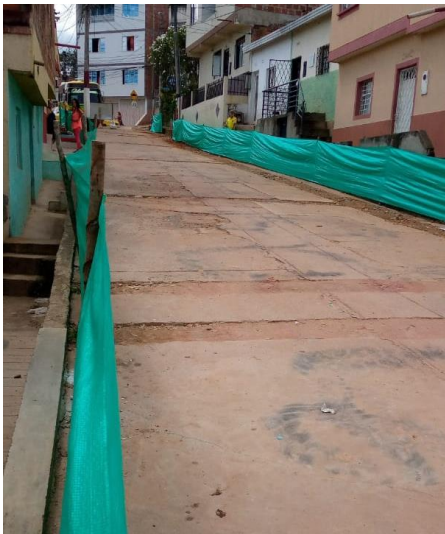
Figura 10. Pavimentación a reponer.

Una de las últimas actividades que se realizan es la pavimentación de la vía ya que se dañó un pedazo toca reponer y dejar todo como se encontraba o hasta mejor. En la zona en la que se trabajó la mayoría de la vía era pavimentación rígida lo que implica reponer todas las losas por lo menos la mitad de la vía.

Como se instalaron las domiciliarias y sobretodo donde se instaló la tubería de 4 pulgadas, que las domiciliarias eran largas, es decir, que tocaba romper de lado a lado el pavimento en concreto lo que obligaba a reponer el pavimento de lado a lado de la vía. En cambio, en la tubería de 3 pulgadas había muy pocas domiciliarias largas y por esa razón en algunos tramos solo se repuso la mitad de la vía. También había un tramo que estaba en pavimento flexible, pero con un funcionario de infraestructura de definió que se podía reponer en pavimento rígido ya que era muy poco para traer concreto asfáltico en caliente.

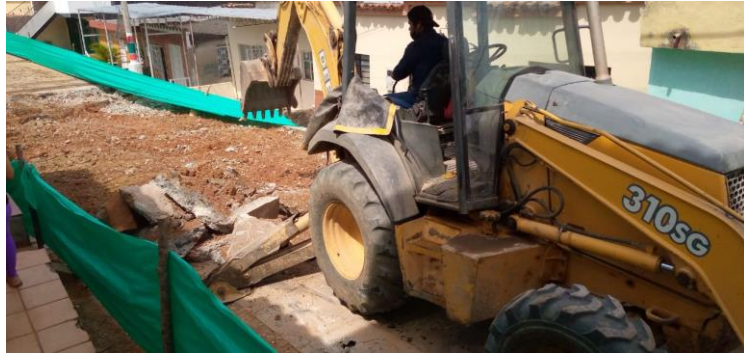
Figura 13. Retiro de escombros y cajeo.

- Para la recogida de escombros y hacer el cajeo se encargaba la retroexcavadora la cual, levantaba el pavimento, con la cuchara removía y sacaba toda la tierra que sobraba para el cajeo. Esta actividad tenía una profundidad de 10 cm que era lo que sacaba de material la retroexcavadora.

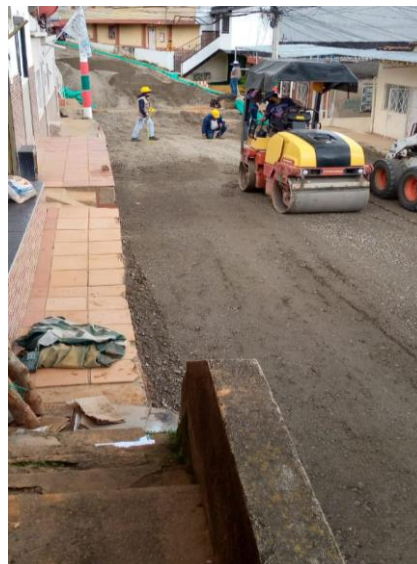
Figura 14. Compactación de la base.

- Después de tener el subrasante en óptimas condiciones se introducía una base de 10 cm de espesor que fue traída de rio negro, el topógrafo nivelaba la base que quedara en los niveles correspondientes para que se mantuviera un bombeo de 2% en cada lado de la vía.

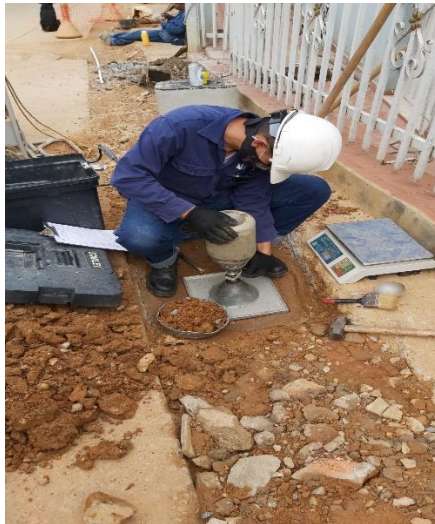
Figura 15. Ensayo de cono de arena a la subrasante.

Para verificar la condición de la subrasante se realiza un ensayo de densidad para verificar la compactación del terreno en el cual se hace con el cono de arena y a la base se le hace el mismo ensayo para verificar la compactación que sea la adecuada.

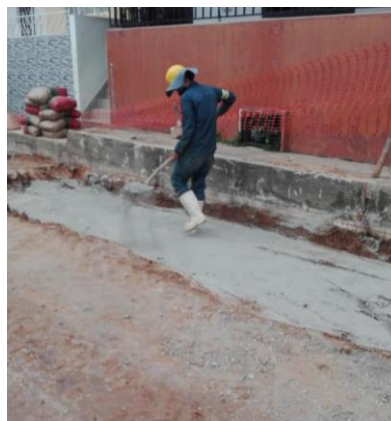
Figura 17. Mejorando la subrasante con cemento.

En la carrera 18 toco mejorar la subrasante ya que las pruebas del CBR no cumplían porque arrojé un resultado de 0,28% y la normal exige mínimo 2%, esta mejora se realizó con cemento por criterio del ingeniero encargado por comodidad y economía.

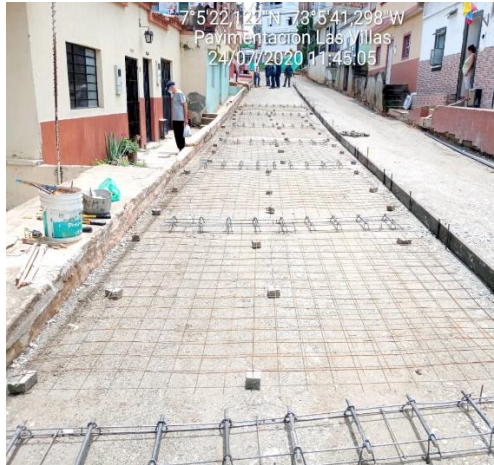
Figura 18. Canastillas y mallas para la pavimentación.

- Finalmente se funde el concreto en antes de eso se instalado encima de la base las canastillas con las dovelas y una malla entre cada canastilla. La separación de cada uno de ella era aproximadamente de 3 metros, lo que indica que cada losa tendrá una longitud la misma longitud. Por último, se funde el concreto, al día siguiente se corta las dilataciones y se sella.
