Análisis de las condiciones de iluminación natural en el CISAFM: Comparativa entre expectativas y realidad.

Trabajo de grado presentado para optar al título de Arquitecto

Universidad Pontificia Bolivariana

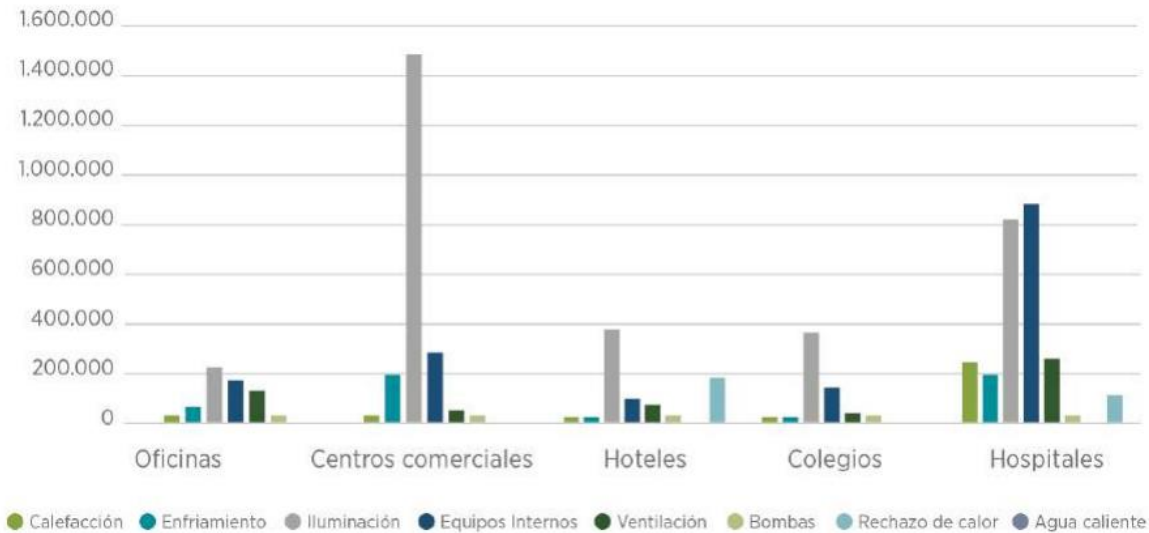
Figura 1. Consumo energía práctica común en edificaciones no residenciales. Caso Bogotá [kWh/año]

Para finalizar, esta investigación ofrece además una contribución significativa en términos de eficiencia energética, al proporcionar una comparación entre el diseño proyectado y calculado en términos de asoleamiento e iluminación del CISAFM, en contraposición a la realidad edificada o construida. Esta comparativa brinda una base sólida para evaluar la efectividad de la iluminación natural presente, lo que permite en el caso de que se hallen deficiencias, el que se pueda identificar acciones arquitectónicas que permitan optimizar el uso de la luz natural, lo que a su vez puede llegar a conducir a la reducción de los costos operativos en las instalaciones médicas, al depender en menor medida de la iluminación artificial. Es importante destacar que uno de los mayores gastos en los centros de salud está relacionado con el servicio de electricidad, especialmente atribuido a la iluminación artificial tal y como se muestra en la siguiente figura.

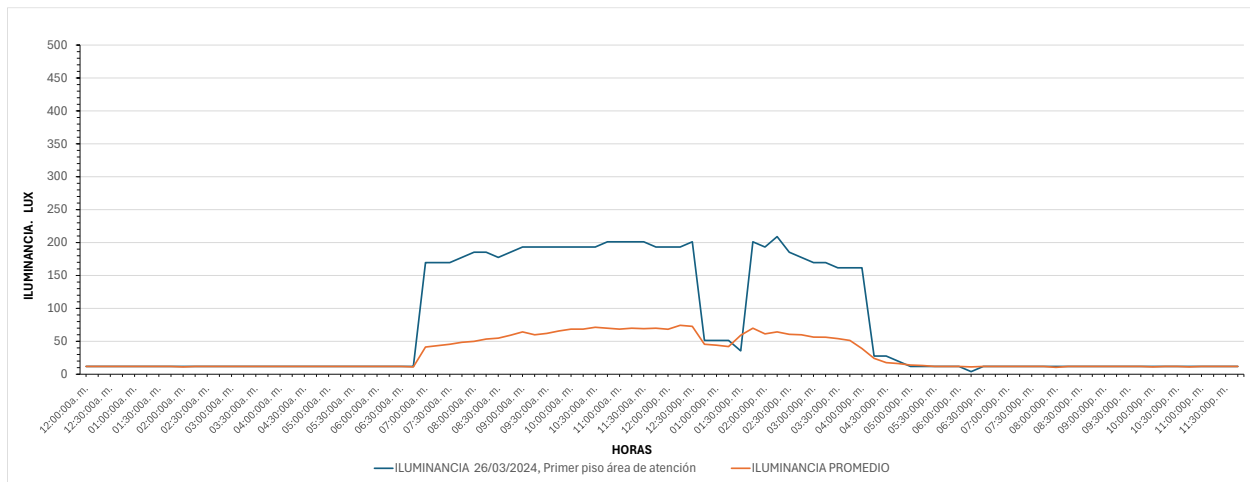
Resultado sensor número: 1, área de recepción en el nivel 1 – Acceso:

Figura 9. Gráfico de líneas, iluminancia particular día e iluminancia promedio (lux/hora), Recopilación de datos de 12 días con medidas cada 15 minutos.

En las medicaciones de las tres diferentes áreas del centro Integral de Servicios Ambulatorios para la Mujer y la Familia (CISAMF), se logra evidenciar una falencia en la iluminación de los espacios acorde a la cantidad de luxes promedio obtenidos, en donde tras el análisis de los datos de iluminancia promedio para cada área, en cada una de estas no se logra superar los 100 luxes durante los intervalos de 10:00 a.m. a 4:00 p.m., horas en las cuales es mayor la iluminancia solar. Este resultado se considera deficiente puesto que de dato comparativo se toman 500 luxes como la iluminancia promedio esperada durante los intervalos de 10:00 a.m. a 4:00 p.m. para cada una de las áreas, acorde al uso operativo de oficina asociados a los espacios de recepción del primer y segundo nivel, e igualmente al uso próximo de lectura y escritura asociado al área circundante al vacío del nivel 2. Este valor de 500 luxes es adoptado como dato promedio comparativo, ya que este es el empleado en la realización de los estudios previos y expectativas de iluminancia realizadas para las áreas del primer y segundo nivel del CISAMF. En la siguiente tabla se enseñan los valores adoptados además del grafico esquema de luxes esperados para el área de primer nivel, los cuales se adaptan también para analizar las áreas pertenecientes al segundo nivel.

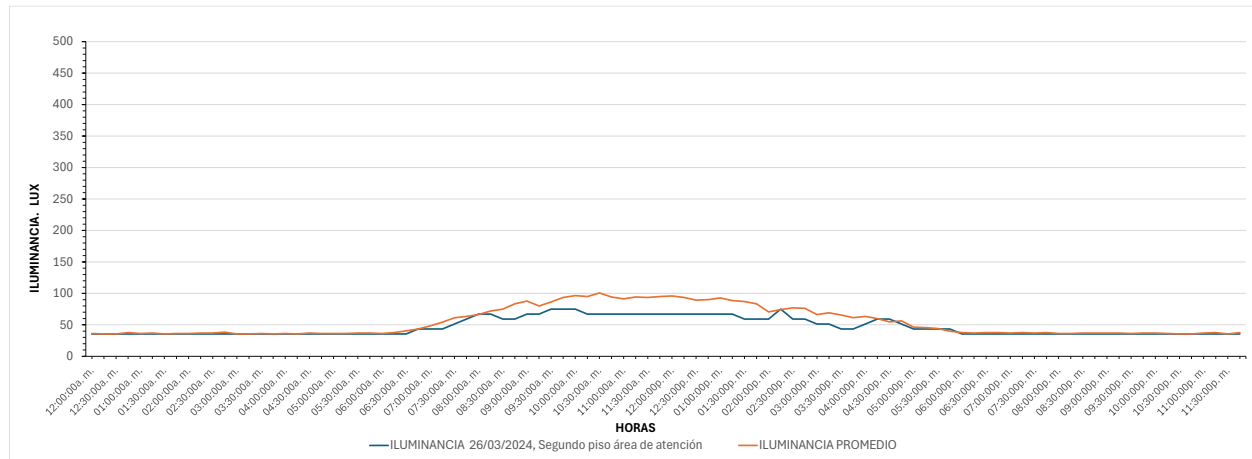
Resultado sensor número 3, área de recepción en el nivel 2 – Centro de Equidad de Género:

Figura 11. Gráfico de líneas, iluminancia particular día e iluminancia promedio (lux/hora), Recopilación de datos de 12 días con medidas cada 15 minutos.

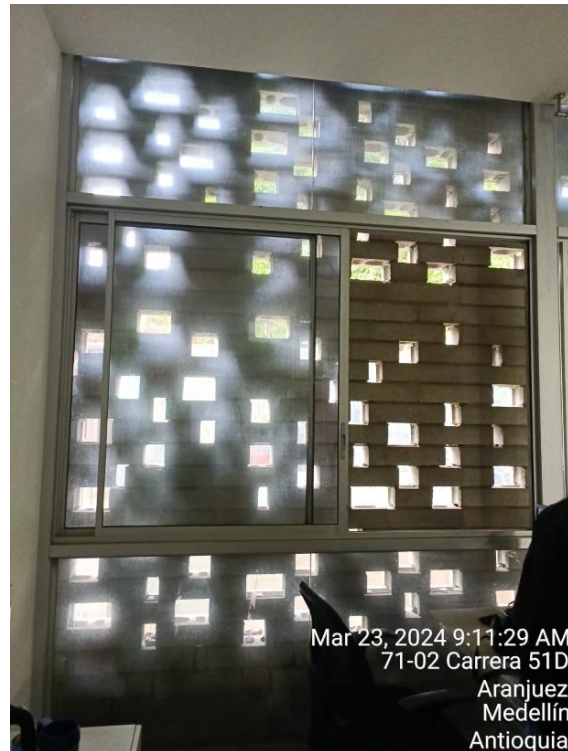
Figura 13. Fotografía, en esta se muestra la cercanía de la fachada tipo calado con el cerramiento secundario en ventanas corredizas, cercanía la cual impide la correcta limpieza de los cristales, perjudicando la cantidad y calidad de luz que permea hacia el interior debido a la suciedad que se acumula en estas.

Adicionalmente a lo anteriormente explicado, un factor que contribuye en los resultados obtenidos mediante esta investigación, es la orientación de la fachada con respecto a los puntos cardinales, en donde los tres espacios seleccionados y evaluados son adyacentes a las fachadas localizadas hacia las orientaciones norte-sur, las cuales en general no reciben luz solar directa durante la mayor parte del año resultando en una iluminación indirecta menos intensa, la cual es opacada aún más por las características del cerramiento del CISAMF como ya se ha mencionado. Ahora bien a manera de planteamiento de posibles soluciones que permitan optimizar la iluminación natural en las áreas analizadas con deficiencias lumínicas, se propone considerar estrategias de intervención constructiva y arquitectónica como la intervención o cambio de materialidad para las fachadas norte y sur, generando nuevas y más grandes aberturas en el muro calado o implementando algún sistema de envolvente sustituto más permeable lumínicamente

como el uso de ventanas o paños acristalados en cristal opaco que permitan la entrada de luz difusa pero sin el impacto directo del sol y que a su vez controlen las visuales. Además, se puede considerar la posibilidad del retraimiento o separación del cerramiento secundario en ventanas corredizas de la fachada principal, para de esta manera posibilitar una correcta limpieza y mantenimiento de los cristales maximizando así la permeación de la iluminación natural hacia el interior minimizando la dependencia de la iluminación artificial. De igual manera y como solución complementaria, se puede evaluar además la implementación y uso de iluminación inteligente, la cual cuenta con sistemas de gestión de luz que permiten el control y la regulación de la iluminancia con la gestión centralizada a través de software, sensores de luz ambiental y de presencia, y programación y ajuste dinámico de la iluminación mediante la integración con sistemas de gestión de edificios, contribuyendo así a entornos clínicos más saludables, confortables, eficientes operativamente y energéticamente más sostenibles al ahorrar mayor energía y reducir los costos.
