## **“Reconfiguración del borde costero como espacio público efectivo de Playa Titanic. Turbo - Ant”**

Riesgo de desaparición de la playa como componente del espacio público efectivo en Playa Titanic, Turbo

*Trabajo para optar al título de arquitecta*

Universidad Pontificia Bolivariana  
Facultad de Arquitectura  
Medellín  
2024

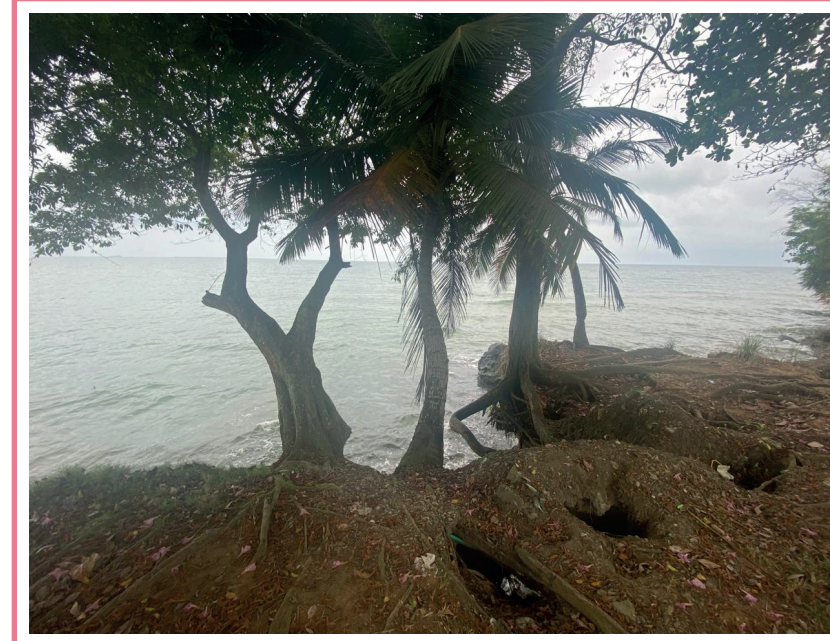
Imagen 3. Costa en condiciones de erosión Playa Titanic. Fotografía por Mariana Pabón. 2024

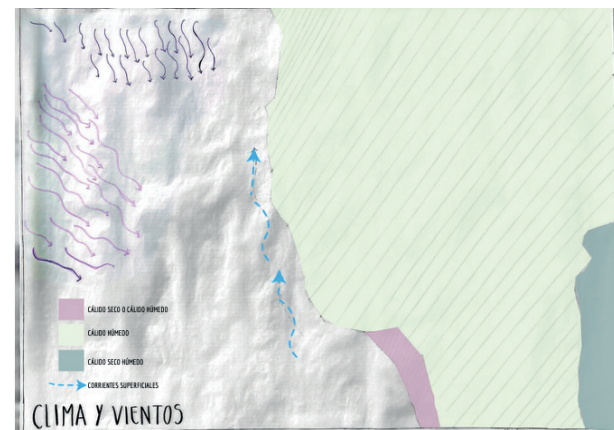
#### CLIMA - VIENTOS

- Cálido seco o cálido húmedo
- Cálido húmedo
- Cálido seco húmedo
- Corrientes superficiales

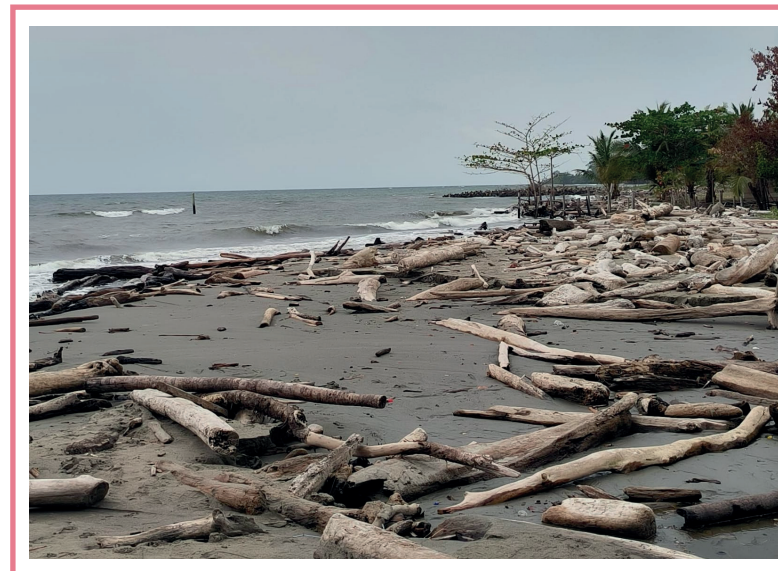
Imagen 16. Sedimentos traídos por las corrientes marinas. Fotografía propia. 2024

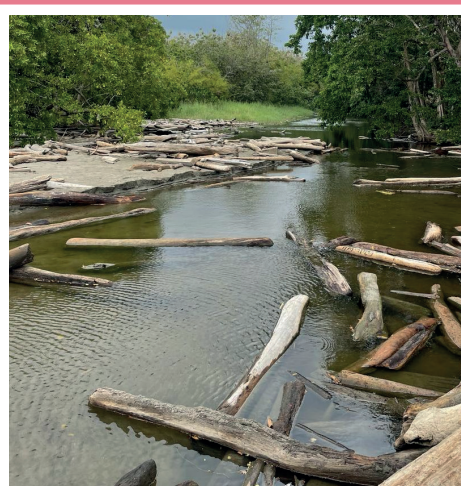
Imagen 20. Estado actual de estuario. Fotografía propia. 2024

Por último se encuentra el estuario, este ecosistema actualmente se ve afectado por los sedimentos dispuestos en la playa, al crecer la marea todo esto queda en la zona de costa y al crecer el río se presentan grandes desastres como lo son las inundaciones a las viviendas cercanas, debido al taponamiento de los canales de comunicación entre el río y el mar.

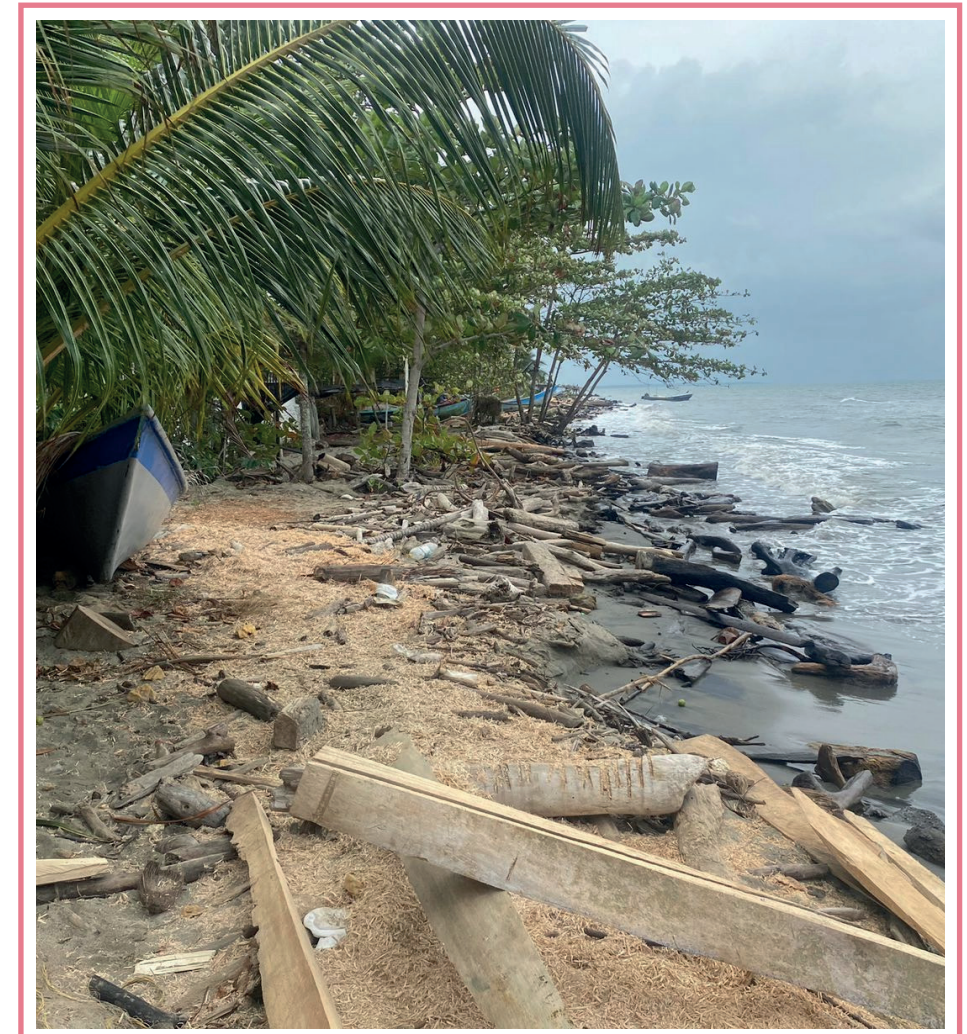
Imagen 21. Estado actual de la playa. Fotografía por Valentina Pulido. 2024

Después de tener conversaciones con los lugareños, ellos indican que la playa a tenido un retroceso hasta de 100 metro en 40 años. De acuerdo a sus vivencian en la playa y sus alrededores ellos indican que la playa ha tenido gran deterioro debido a la cantidad de construcciones pesadas cerca a la linea de costa y la mala ubicación de cultivos, todo esto además de que interrumpe la continuidad de la playa, afecta por los sedimentos que se dejan, agrando los desechos que llegan por las corrientes del mar, estos viene mas que todo del río Atrato.

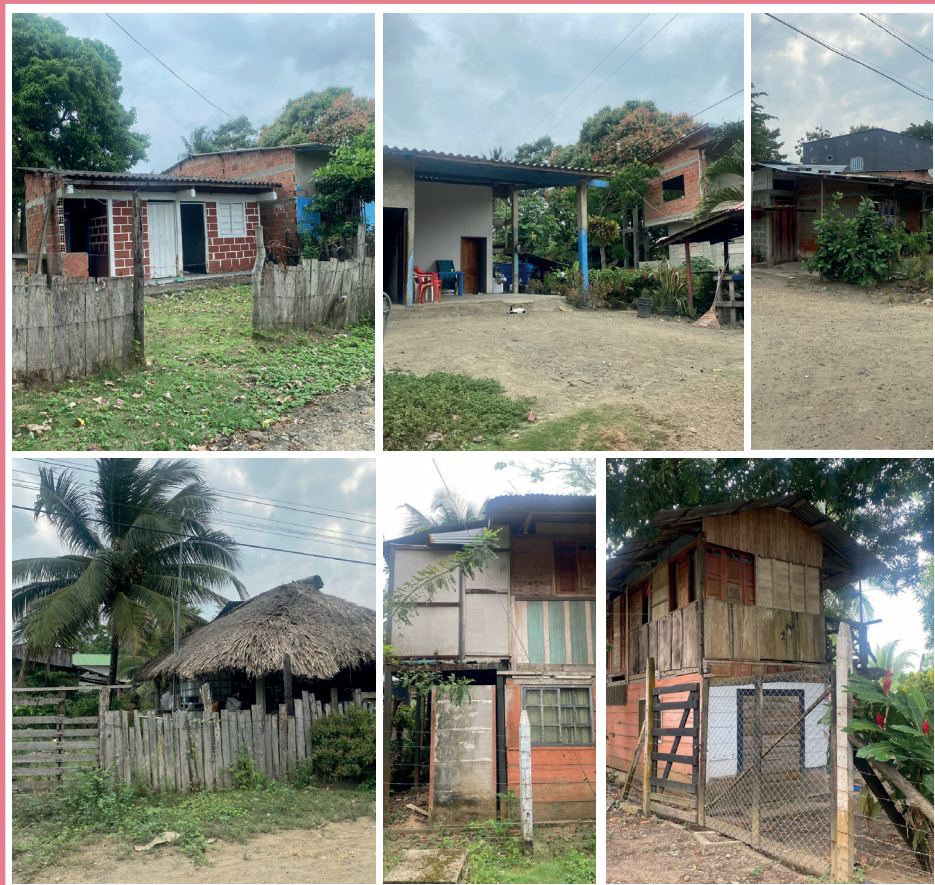
La forma de construir en este sector es un elemento significativo de cultura y tradición a través de los años, cada vivienda tiene el sello de su residente quien la construyó, esta de acuerdo a las tradiciones que tenga se va conformando

Imagen 22 - 23 - 24 - 25 - 26 - 27. Estado actual de las viviendas del sector. Fotografías por Valentina Pulido. 2024

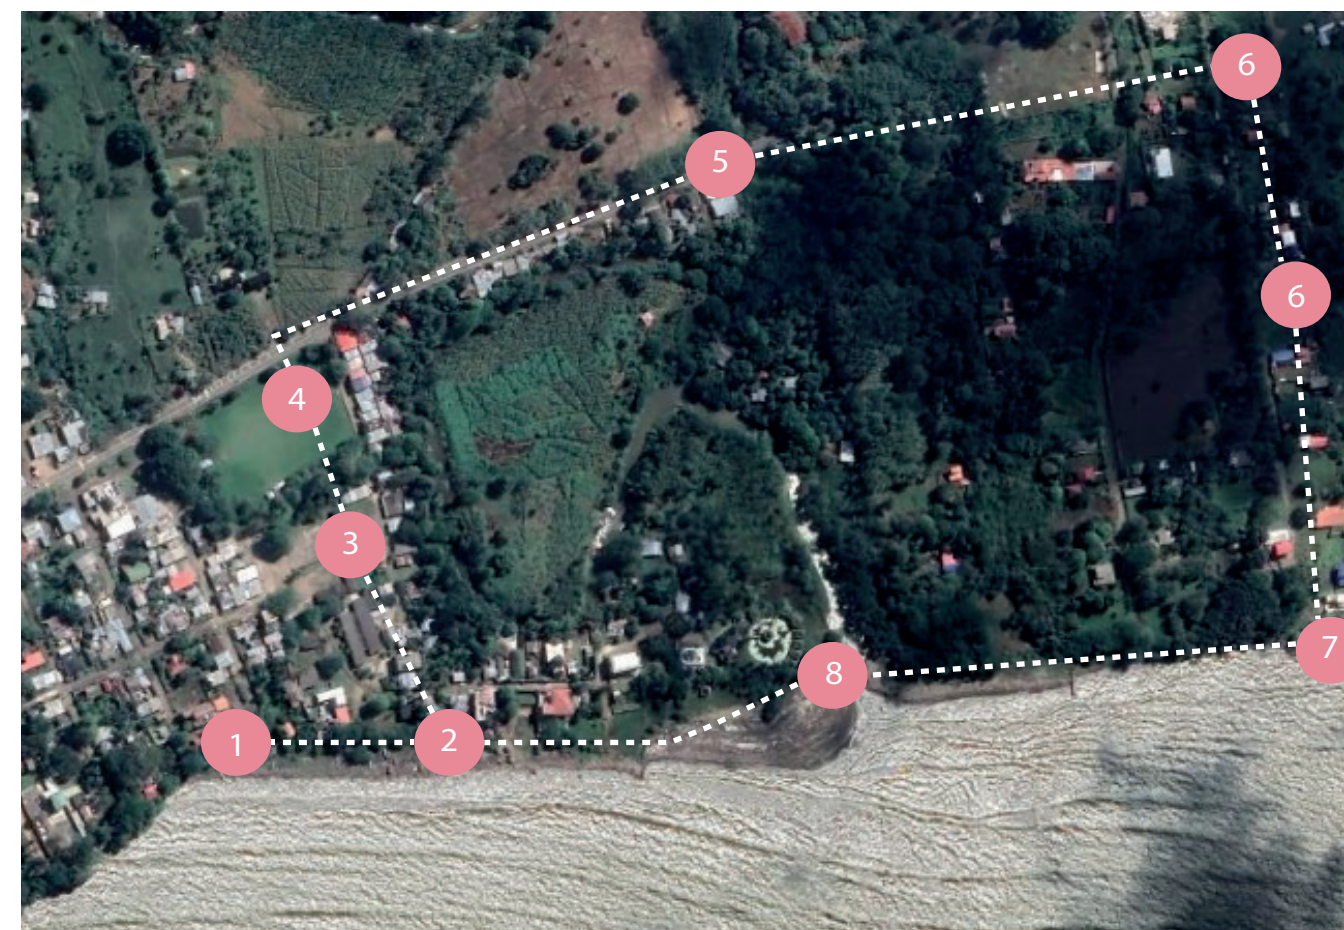
Imagen 28. Vista en planta Punta piedra y Playa Titanic. Fotografías de google earth. 2024

1. Hospedaje
2. Zona en condición de erosión con actividades económicas
3. Espacio de encuentro
4. Espacio de reunión y esparcimiento de la comunidad
5. Diversidad de especies florales y frutales
6. Habitante de la zona
7. Zona en una condición mayor de erosión
8. Estuario, unión del río y el mar

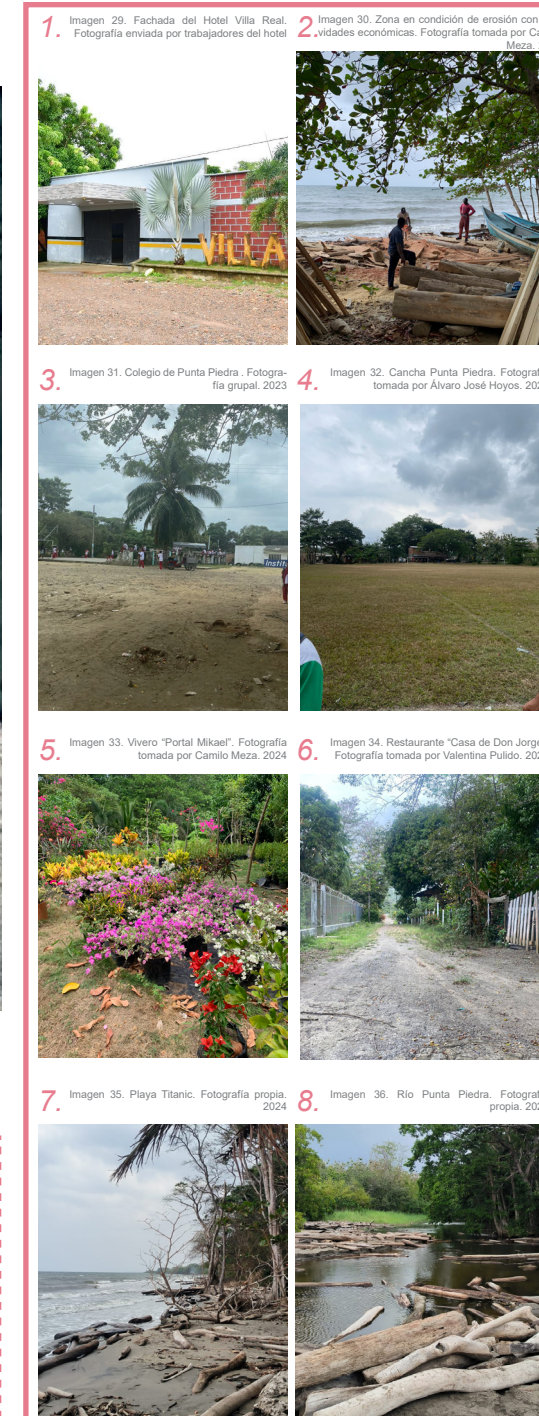
1. Imagen 29. Fachada del Hotel Villa Real. Fotografía enviada por trabajadores del hotel.  
 2. Imagen 30. Zona en condición de erosión con actividades económicas. Fotografía tomada por Camilo Meza. 2024.  
 3. Imagen 31. Colegio de Punta Piedra. Fotografía grupal. 2023.  
 4. Imagen 32. Cancha Punta Piedra. Fotografía tomada por Álvaro José Hoyos. 2024.  
 5. Imagen 33. Vivero "Portal Mikael". Fotografía tomada por Camilo Meza. 2024.  
 6. Imagen 34. Restaurante "Casa de Don Jorge". Fotografía tomada por Valentina Pulido. 2024.  
 7. Imagen 35. Playa Titanic. Fotografía propia. 2024.  
 8. Imagen 36. Río Punta Piedra. Fotografía propia. 2024.

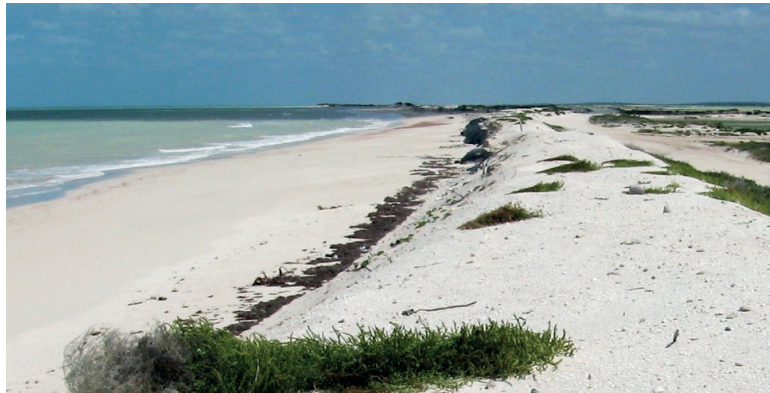
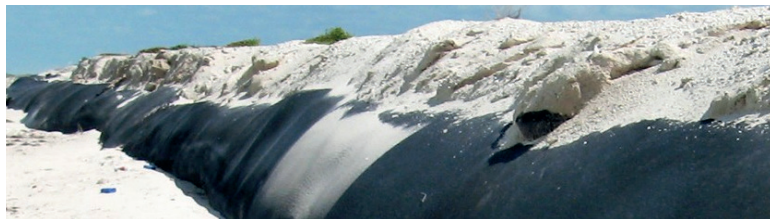
Imagen 41 - 42. Descripción de caso de estudio . Descripción de caso de estudio. <https://www.geoace.com/es/case/Construcci%C3%B3n-de-Estructuras-Marinas-y-Costeras>. 2024

Para proteger a la región de más daños causados por huracanes, ACE Geosynthetics ha realizado una aplicación de tubos geotextiles ACETube en cooperación con Axis Ingeniería y ML Ingeniería para la Industria Salinera de Yucatán en México. Los tubos geotextiles ACETube, son hechos de hilos de polipropileno de alta tenacidad, se llenan el agua de mar desde una tolva junto con las arenas descargada por una excavadora como material de relleno, y se bombea después hasta los puertos de llenado. Una vez que se llenan los ACETube, se cubrirán con arena para alcanzar la altura de diseño. Inmediatamente después de que se completó la construcción, las dunas comenzaron el crecimiento de la vegetación natural.

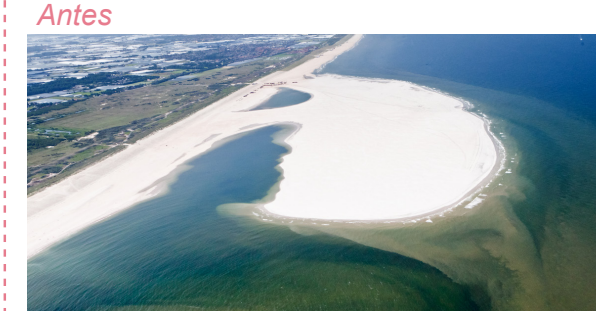
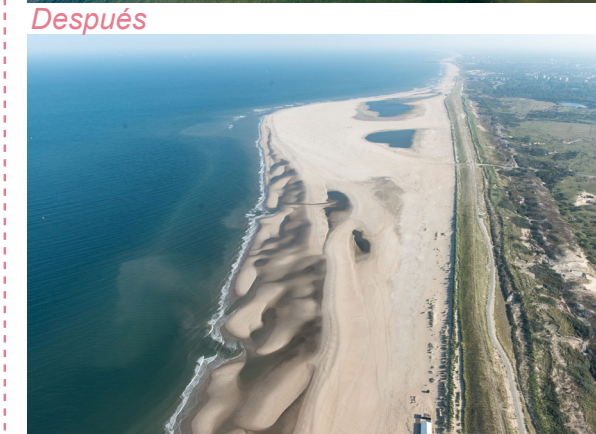
Imagen 45 - 46. Descripción de caso de estudio . Fotografías de aéreas del Sand Engine en el periodo 2011-2016, mirando hacia el sur. Fotografías cortesía de Rijkswaterstaat/Joop van Houdt y Jurriaan Brobbel, disponibles a través de: [www.flickr.com/photos/zandmotor](http://www.flickr.com/photos/zandmotor). 2024

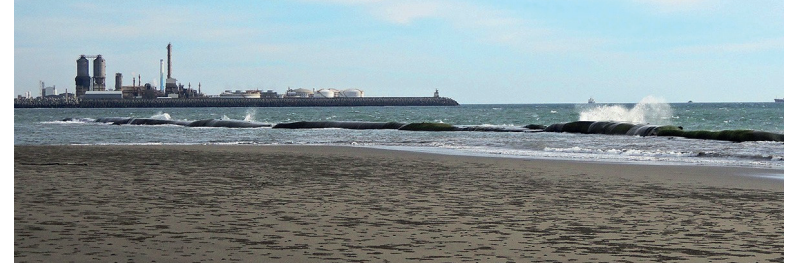
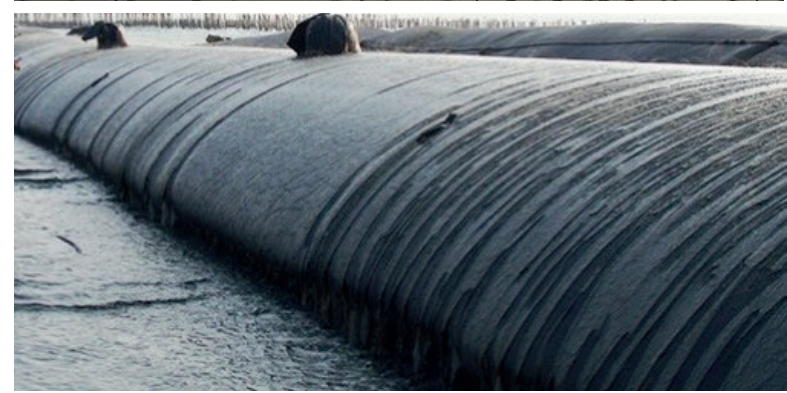
### 1.3. PROYECTO "TUBOS GEOTEXTILES COMO ROMPEOLAS SUMERGIDOS PARA LA PROTECCIÓN DEL PUERTO TAICHUNG, TAIWÁN"

Imagen 49 - 50. Descripción de caso de estudio . Fotografías tomada de <https://www.geoace.com/es/case/Construcci%C3%B3n-de-Estructuras-Marinas-y-Costeras>

FUENTE: ACE Geosynthetics  
TIPO DE PROYECTO: Tecnología Acetube  
AÑO: 2011

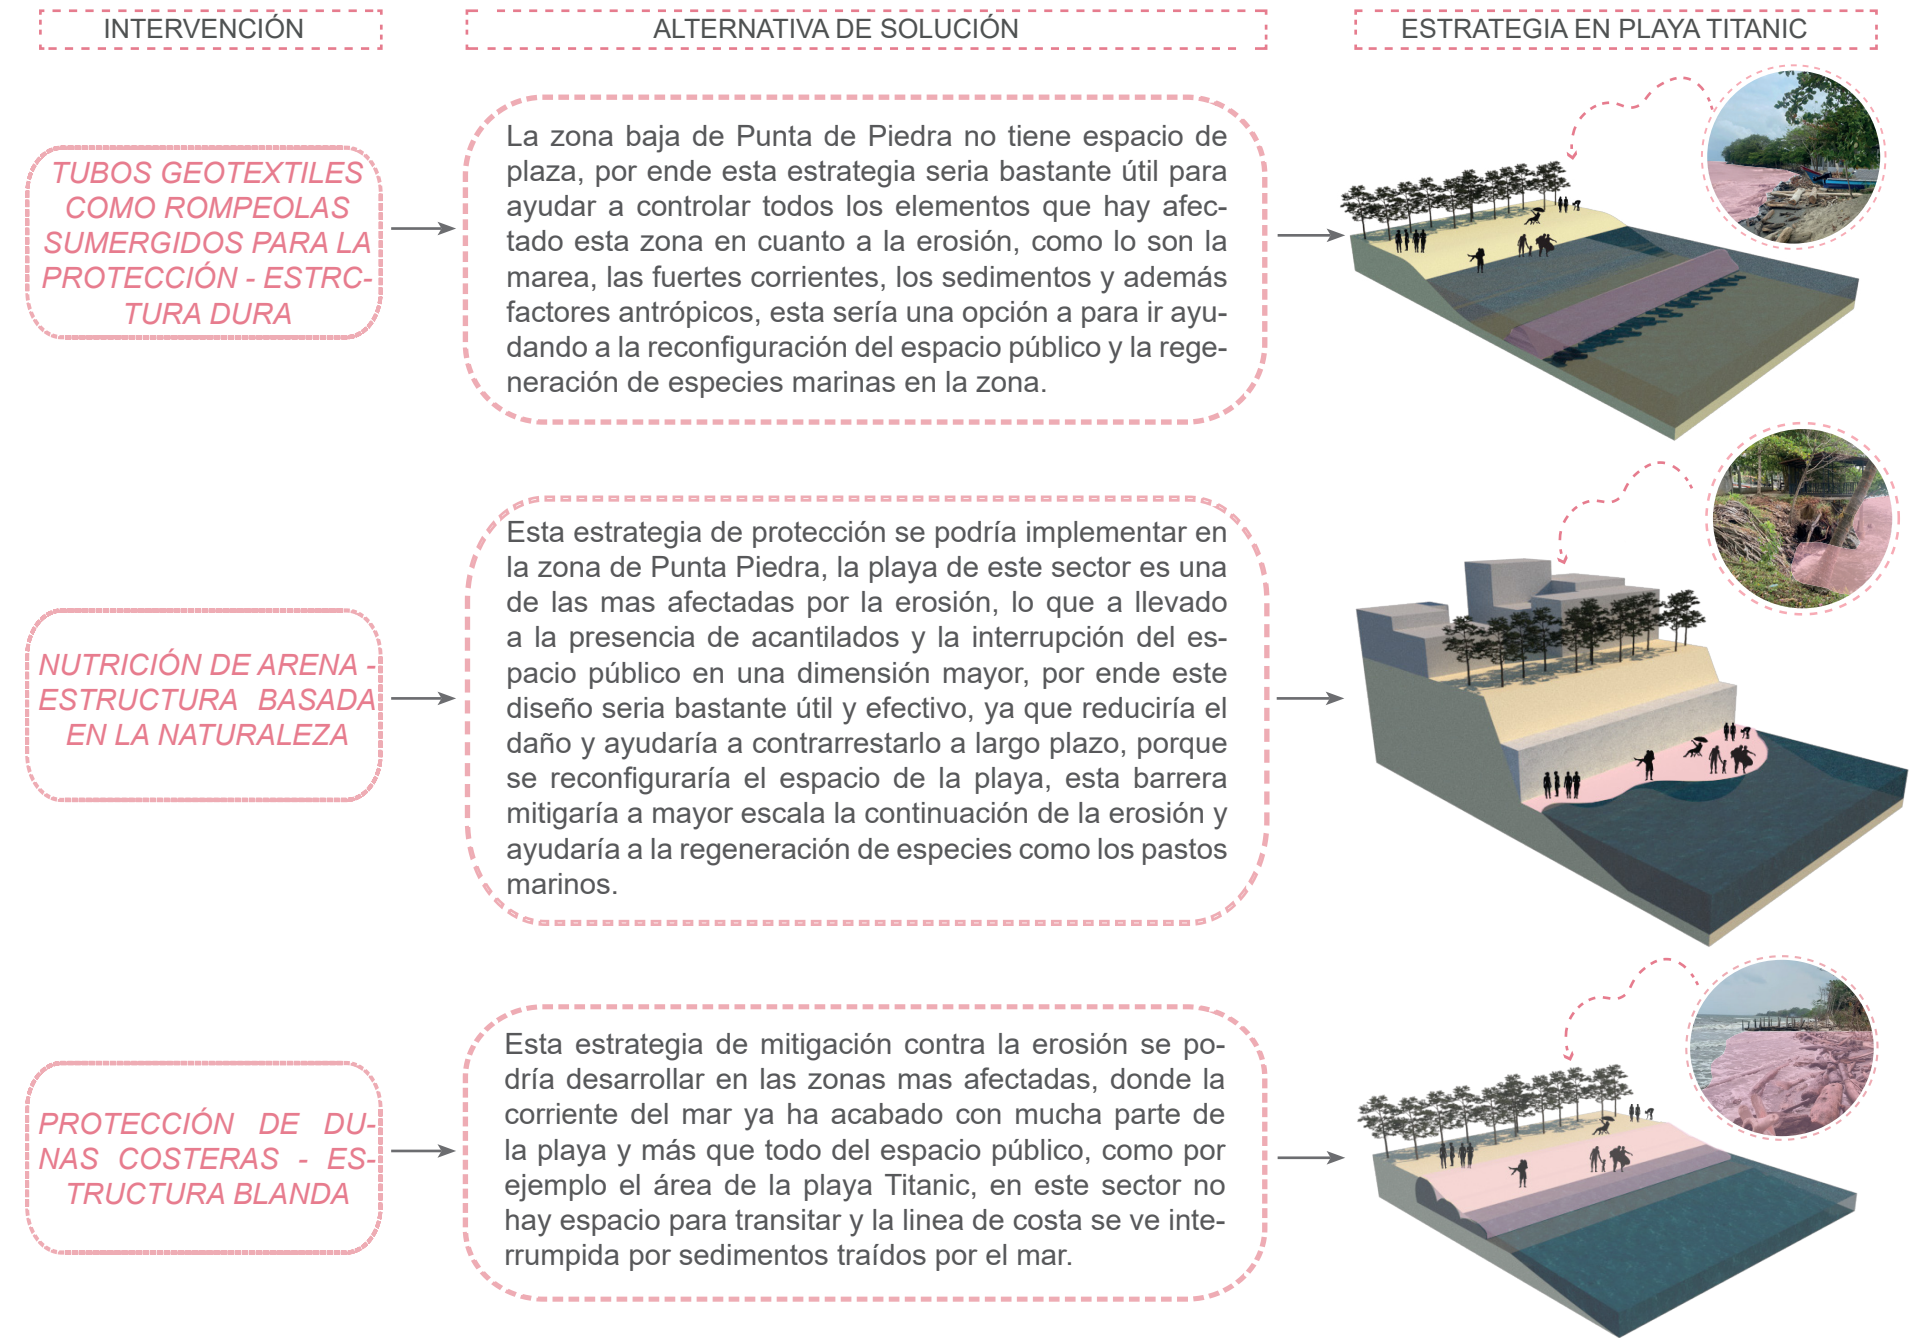
Imagen 52 - 53 - 54. Esquemas de implantación de estrategias. Autoría propia

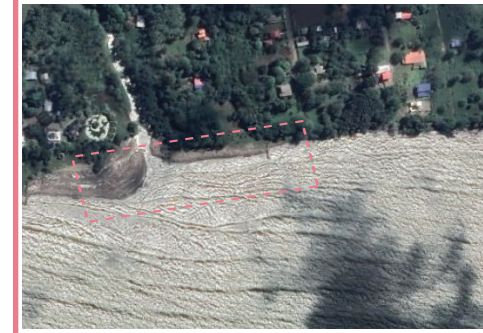
Revitalización del estuario por medio de la regeneración de diferentes especies, más que todo de manglares que predominan en el sector.

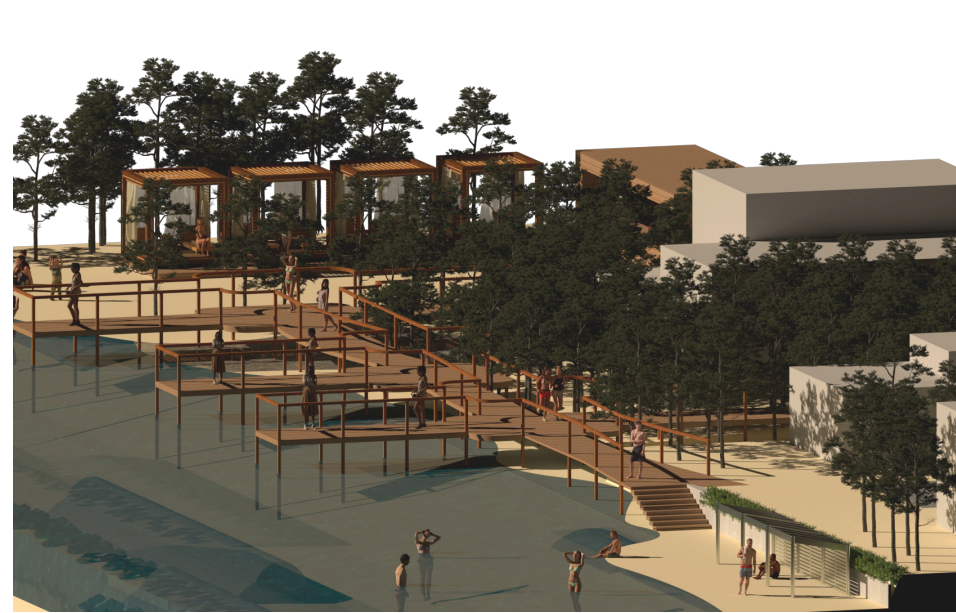
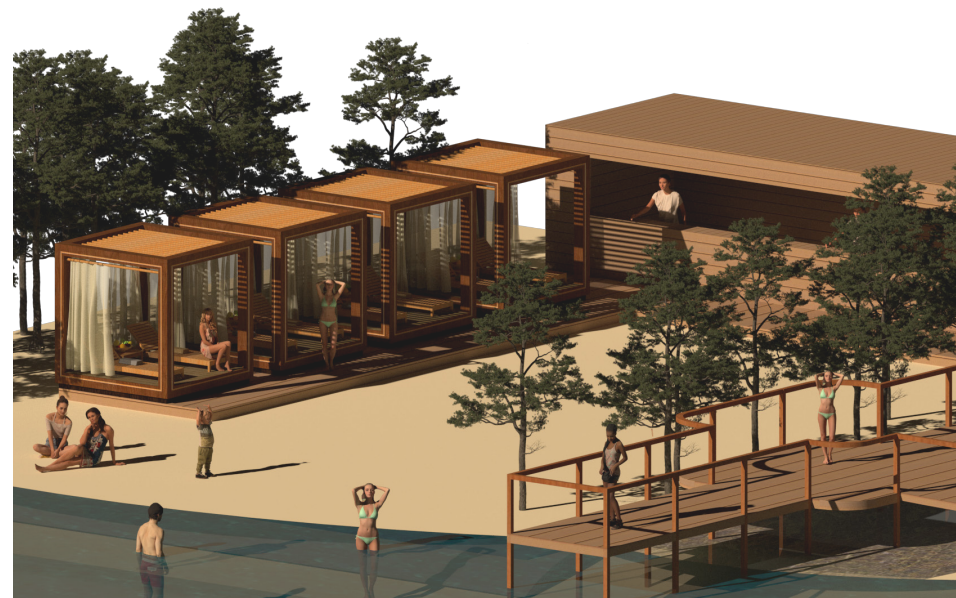
SECTOR DEL ESTUARIO - Restauración del estuario por medio de la implantación de especies vegetales destacando entre ellas los manglares rojos y blancos

Imagen 58 - 59 - 60 - 61. Imaginarios de implantación de estrategias y restauración del espacio público. Autoría propia

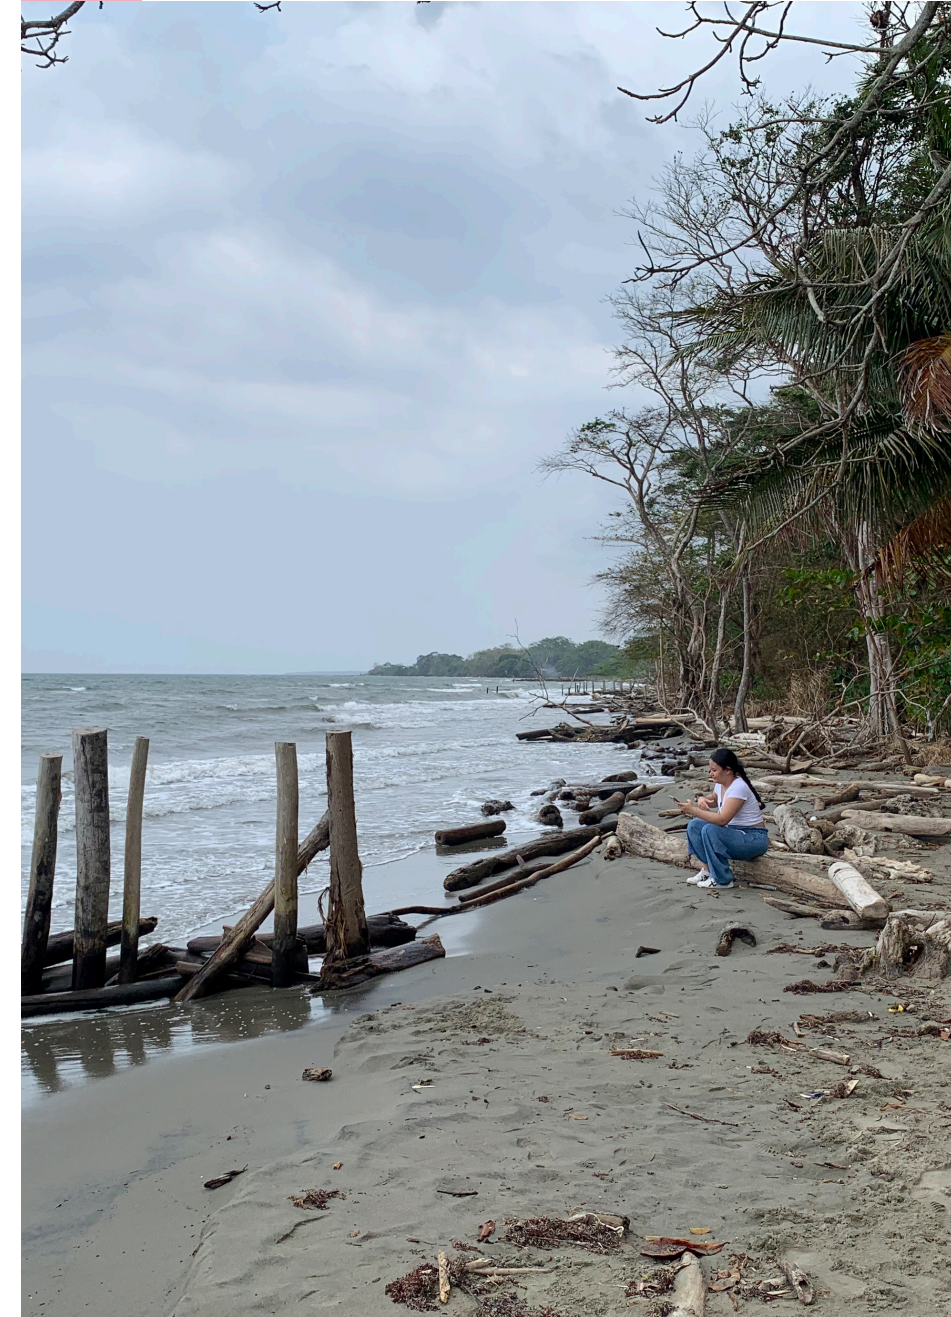
Imagen 62. Estado actual de la playa de Playa Titanic. Fotografía tomada por Camilo Meza

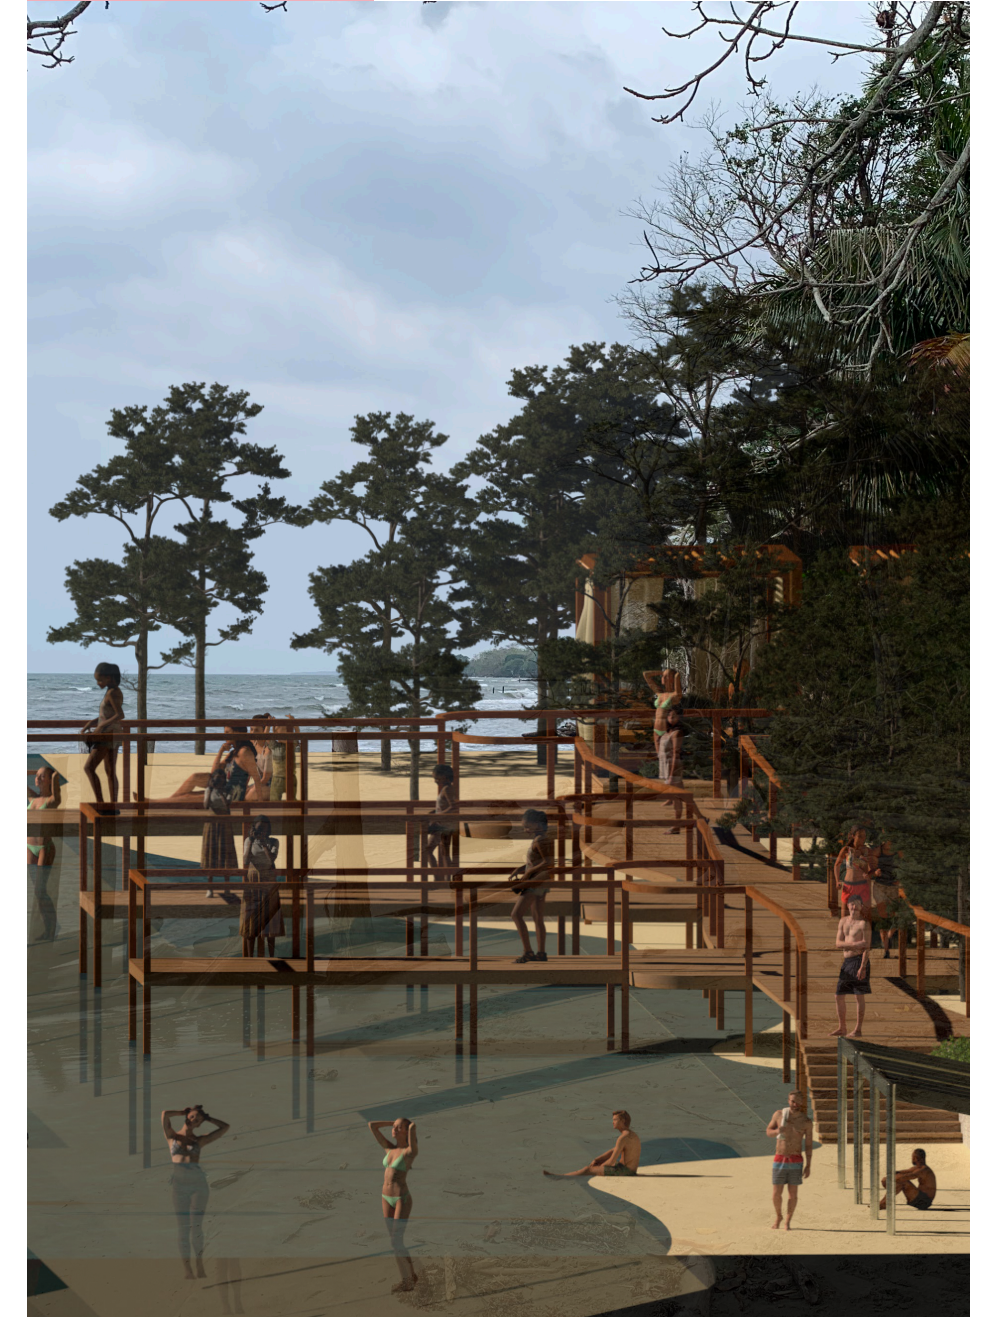
Imagen 63. Imaginarios de implantación de estrategias y restauración del espacio público. Autoría propia

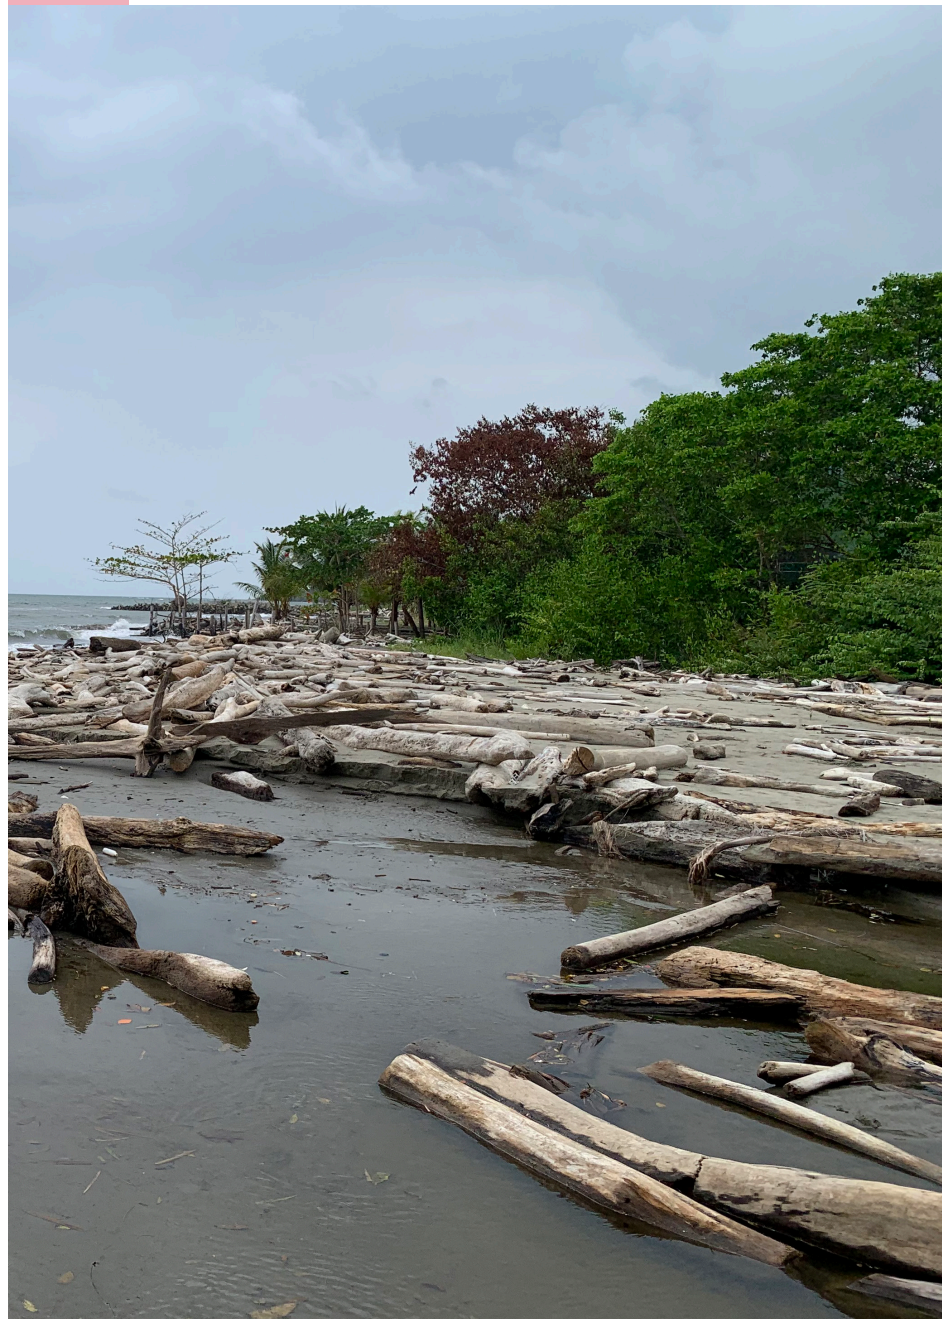
Imagen 64. Estado actual del estuario. Fotografía tomada por Camilo Meza

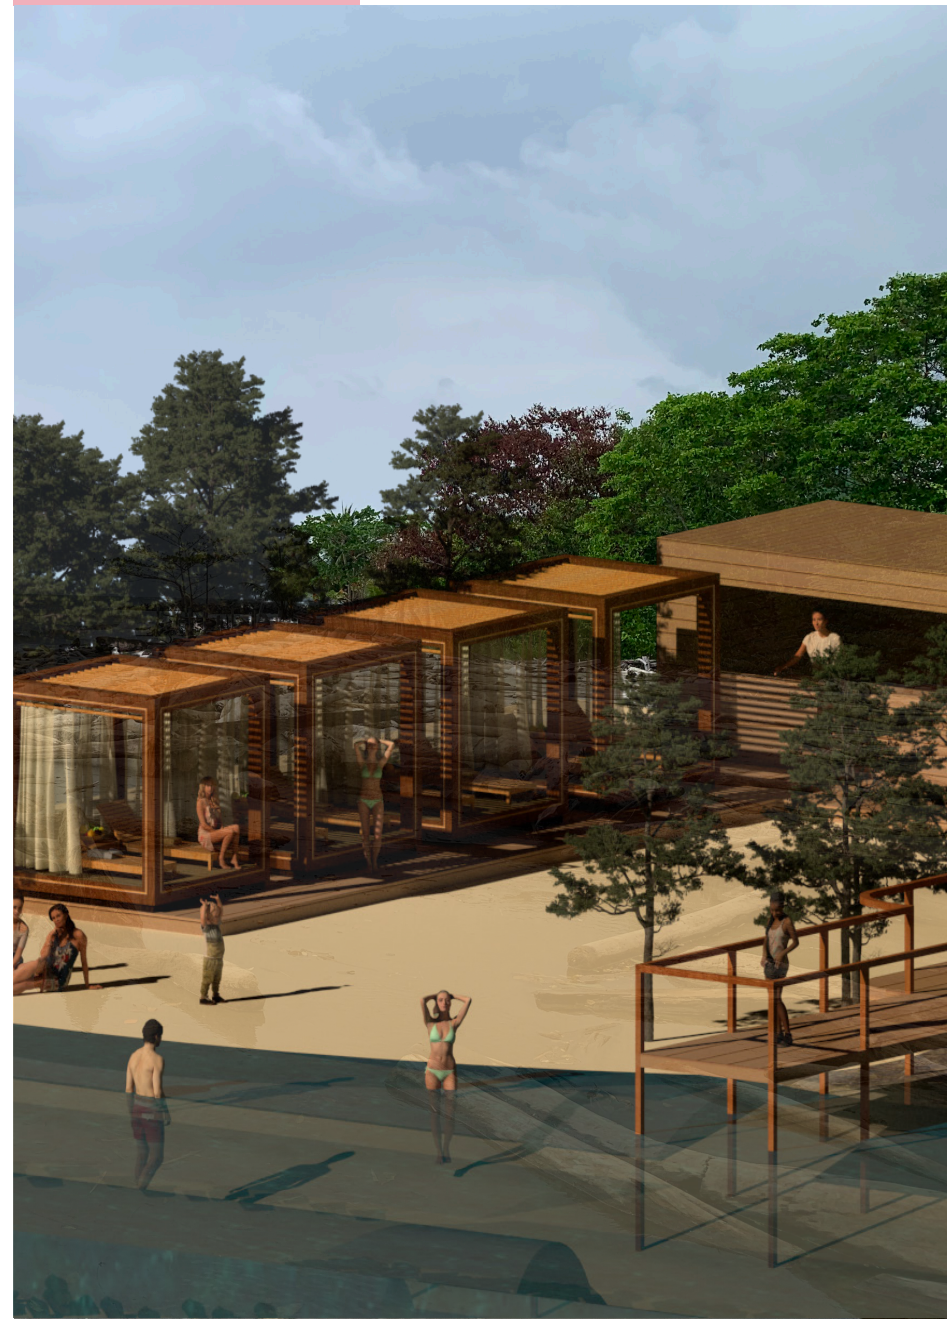
Imagen 65. Imaginarios de implantación de estrategias y restauración del espacio público. Autoría propia
