**APOYO EN LA SUPERVISIÓN, PROGRAMACIÓN Y PRESUPUESTO DE OBRA EN  
LOS PROYECTOS DE MODERNIZACIÓN DE AGENCIAS DE LA COOPERATIVA  
DE AHORRO Y CRÉDITO 'FINANCIERA COMULTRASAN' EN EL  
DEPARTAMENTO DE SANTANDER.**

**SILVIA GIOVANNA ANGARITA CASTILLO**

**UNIVERSIDAD PONTIFICIA BOLIVARIANA**

**2021**

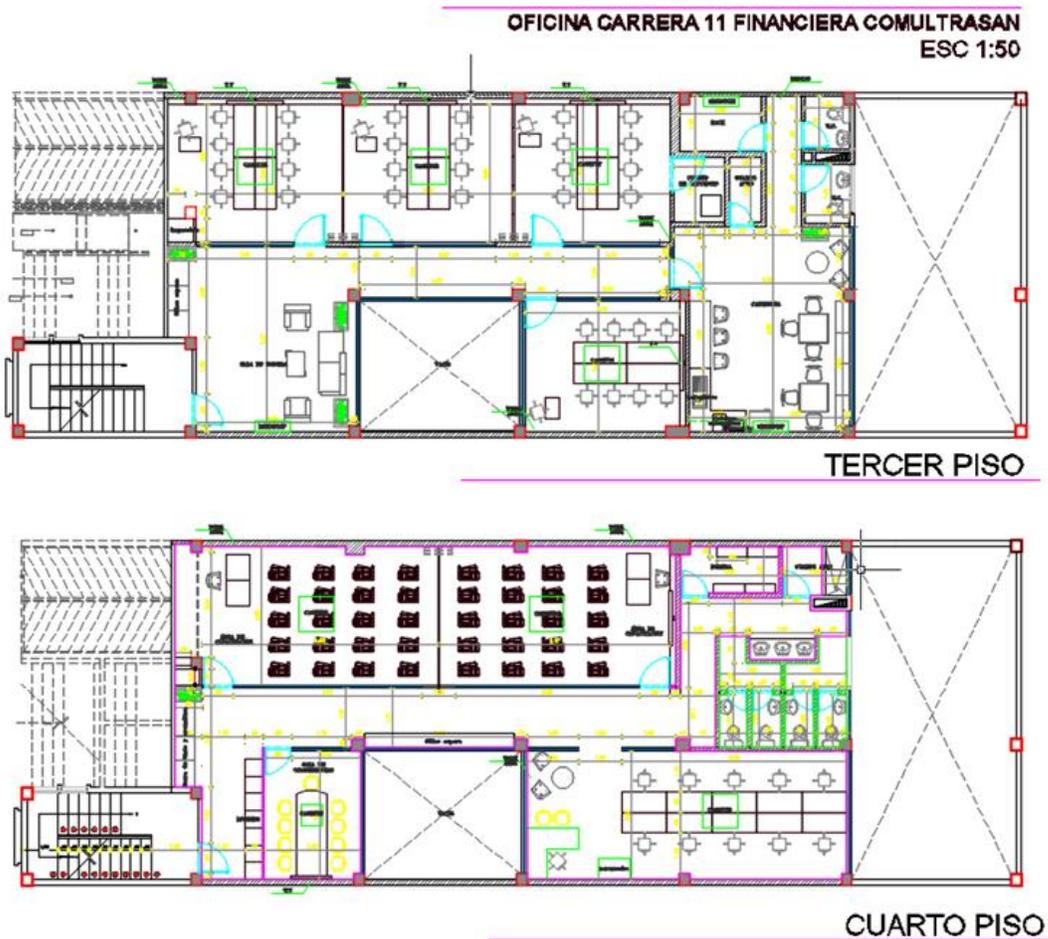
Ilustración 3. Plano planta piso 3 y piso 4 edificio Carrera 11.

El proyecto de modernización del edificio Carrera 11, consistió en la remodelación del edificio ubicado en Carrera 11 # 42-43 Barrio García Rovira, Bucaramanga, para el cual se contempló la remodelación de los niveles 3 y 4 del edificio. Para esto se realizó demolición de la estructura interna existente en estos dos niveles y construcción de nueva estructura interna con sus respectivos acabados. En la ilustración 3 se muestran los planos del piso 3 y piso 4 del edificio del edificio Carrera 11. En las ilustraciones 4 y 5 se muestran los renders del diseño arquitectónico de estos dos niveles.

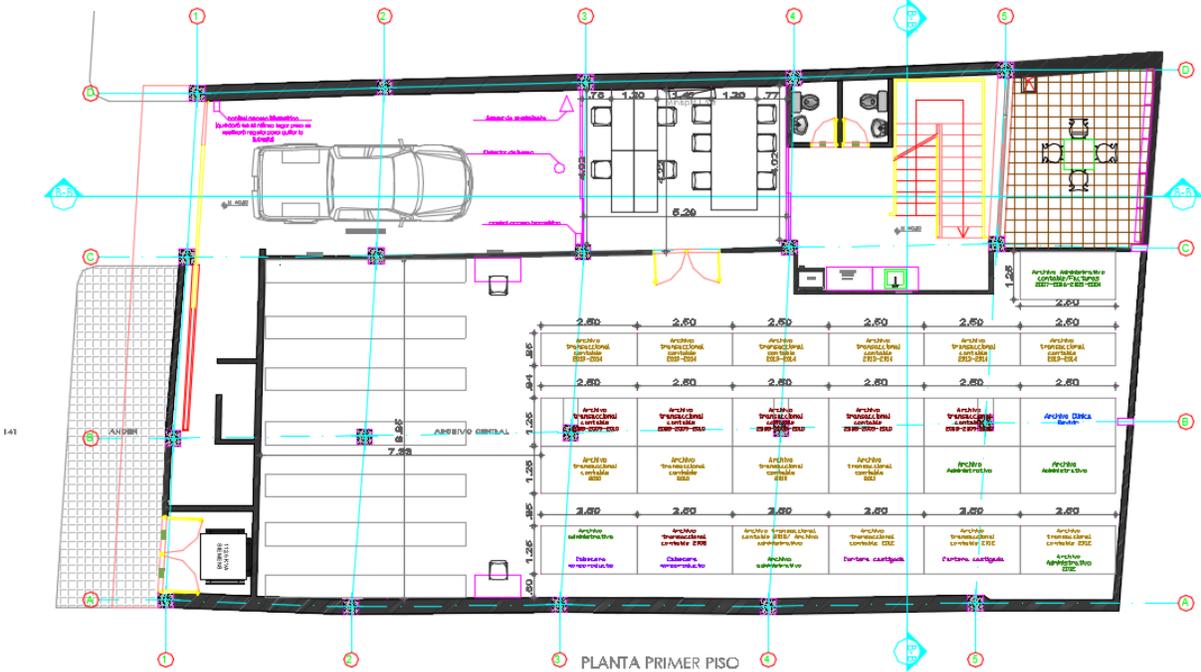
Ilustración 6. Planta primer piso edificio Archivo Central antes de remodelación oficina.  
Fuente: Obras civiles Financiera Comultrasan.

La reforma en el edificio archivo central consistió en la ampliación de la oficina del primer piso de gestión documental de Financiera Comultrasan, y la instalación de enchape para piso en la oficina del segundo piso, ubicado este edificio en la Calle 41 con Carrera 13, en Bucaramanga. En la ilustración 6 se muestra el plano de la oficina del piso 1 antes de la ampliación, y en la ilustración 7 se muestra el plano de la oficina con el diseño de la ampliación.

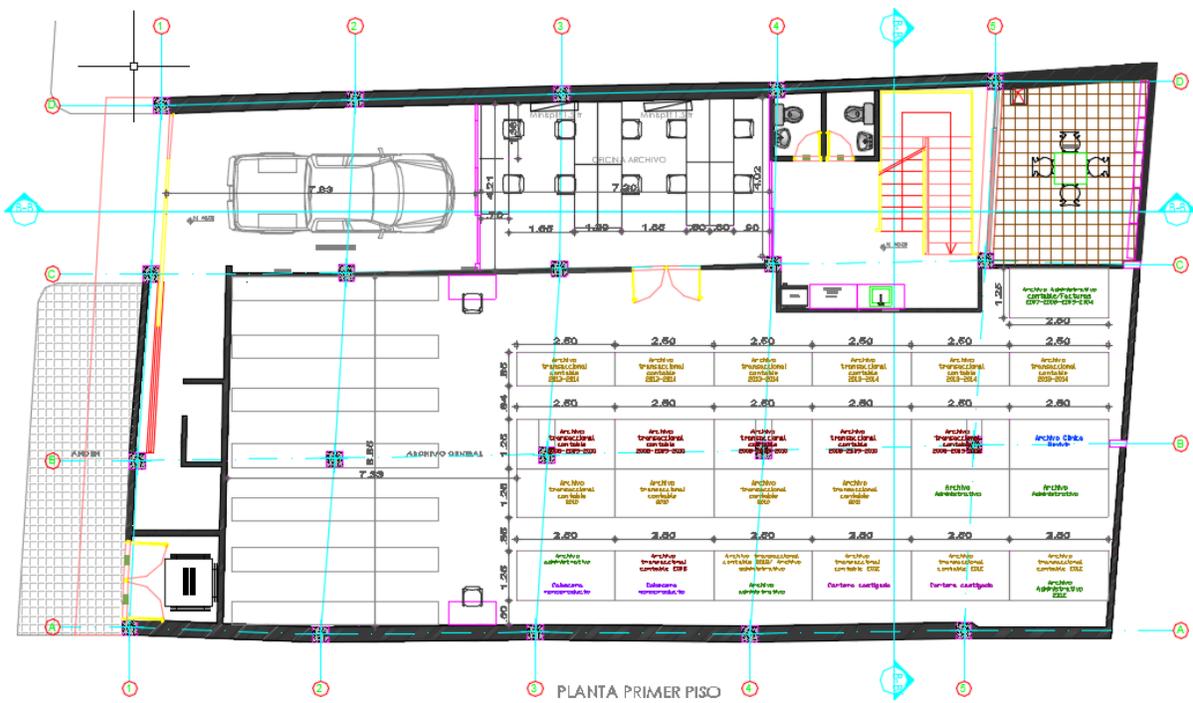
Ilustración 7. Planta primer piso edificio Archivo Central, diseño remodelación oficina.  
Fuente: Obras civiles Financiera Comultrasan.

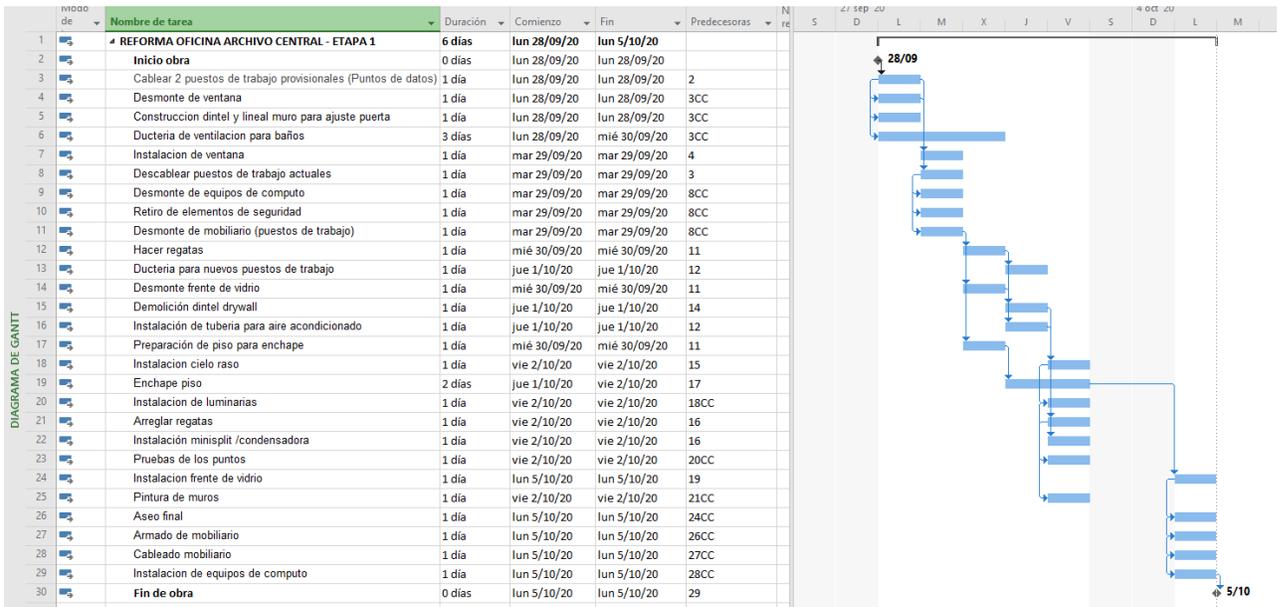
Ilustración 8. Programación de obra etapa 1 reforma archivo central. Fuente: Propia.

Para este proyecto se decidió llevar a cabo la obra en dos etapas, desarrollando cada una de ellas en corto tiempo debido a que no se podía inhabilitar las oficinas por mucho tiempo. Por esta razón, se programó ejecutar una primera etapa que contemplara la reforma del primer piso, y una segunda etapa que contemplara la reforma del segundo. Al elaborar la planeación de obra, se programó realizar la etapa 1 en 6 días, y la etapa 2 en 7 días. Se coordinó con los contratistas para optimizar al máximo el tiempo en obra y no tener tiempos de espera entre fin de una actividad y otra. La programación de esta remodelación en la etapa 1, se muestra en la ilustración 8. La programación de esta remodelación en la etapa 2 se muestra en la ilustración 9.

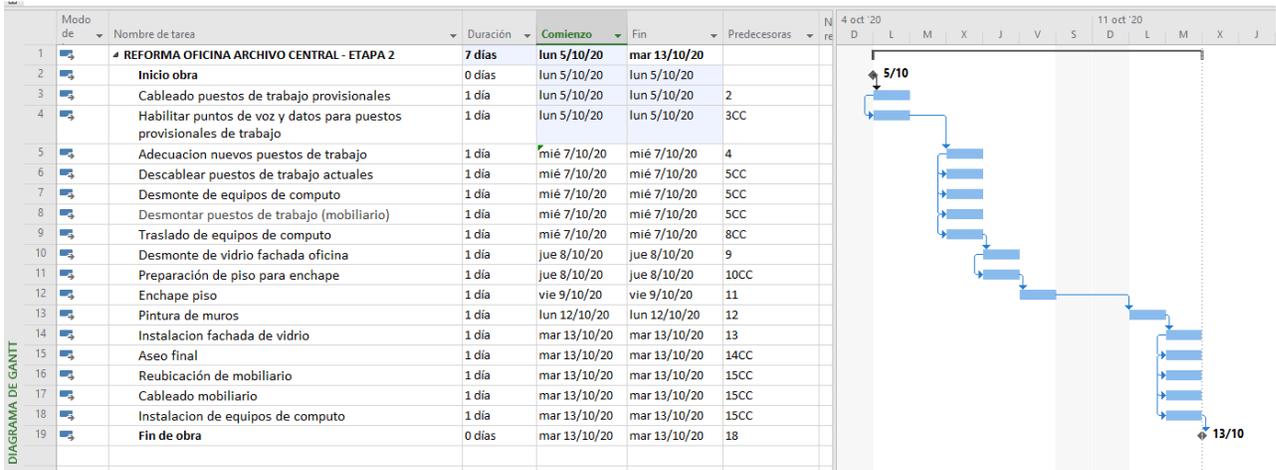
Ilustración 9. Programación de obra etapa 2 reforma archivo central. Fuente: Propia.

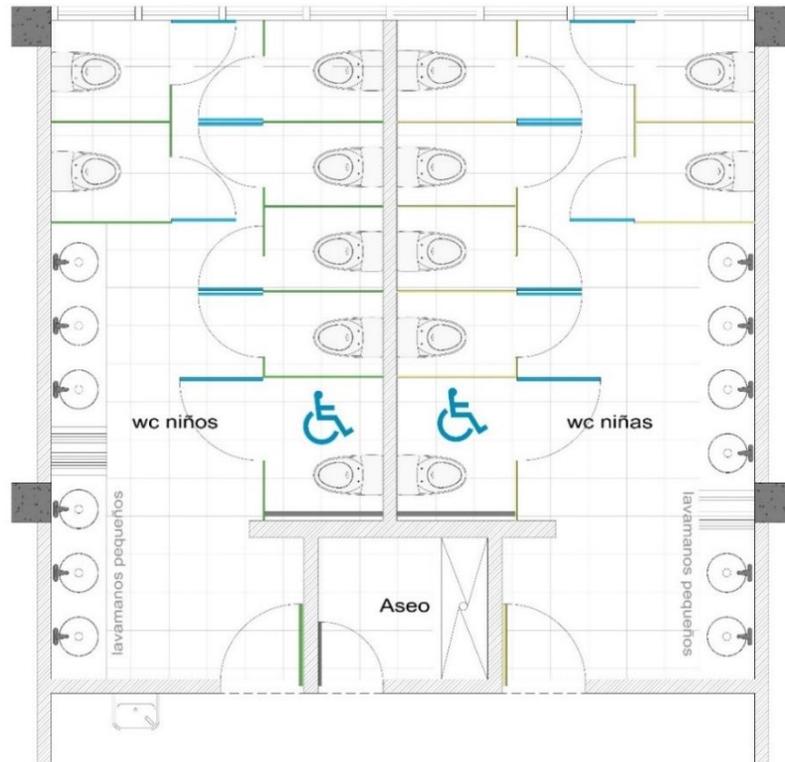
Ilustración 10. Plano baños primer piso colegio Gimnasio Superior.

Para realizar el diseño del proyecto de reforma de baños del Colegio Gimnasio Superior se efectuó una visita a los baños existentes, haciendo un levantamiento del lugar para evaluar las cantidades de obra a demoler y corroborar las medidas de los planos. En las ilustraciones 10 y 11 se muestran los planos arquitectónicos del diseño final y en las ilustraciones 12,13,14 y 15 se muestran los renders del diseño.

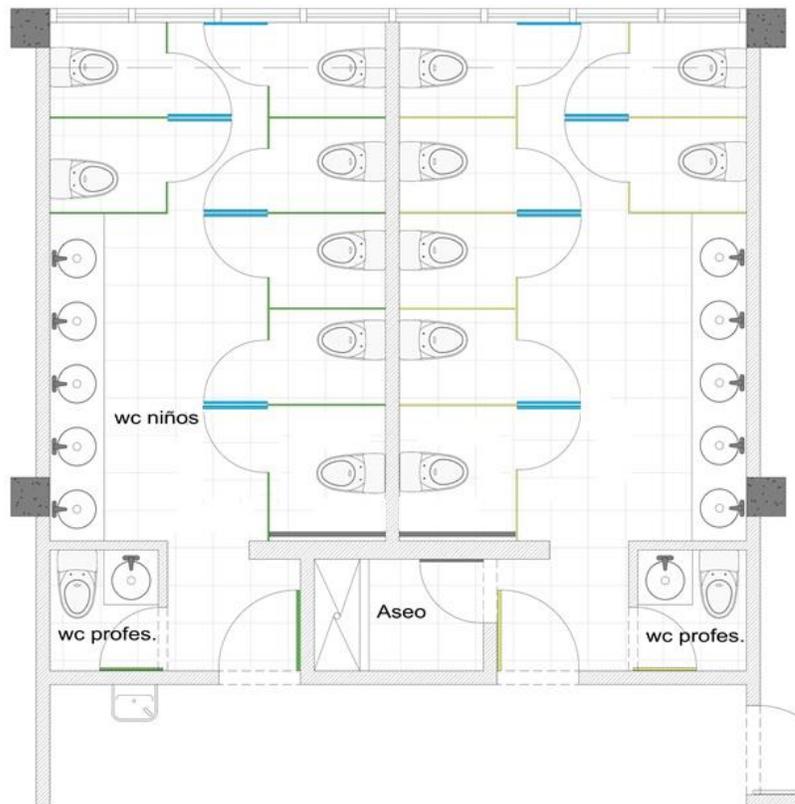
Ilustración 11. Plano baños segundo piso colegio Gimnasio Superior

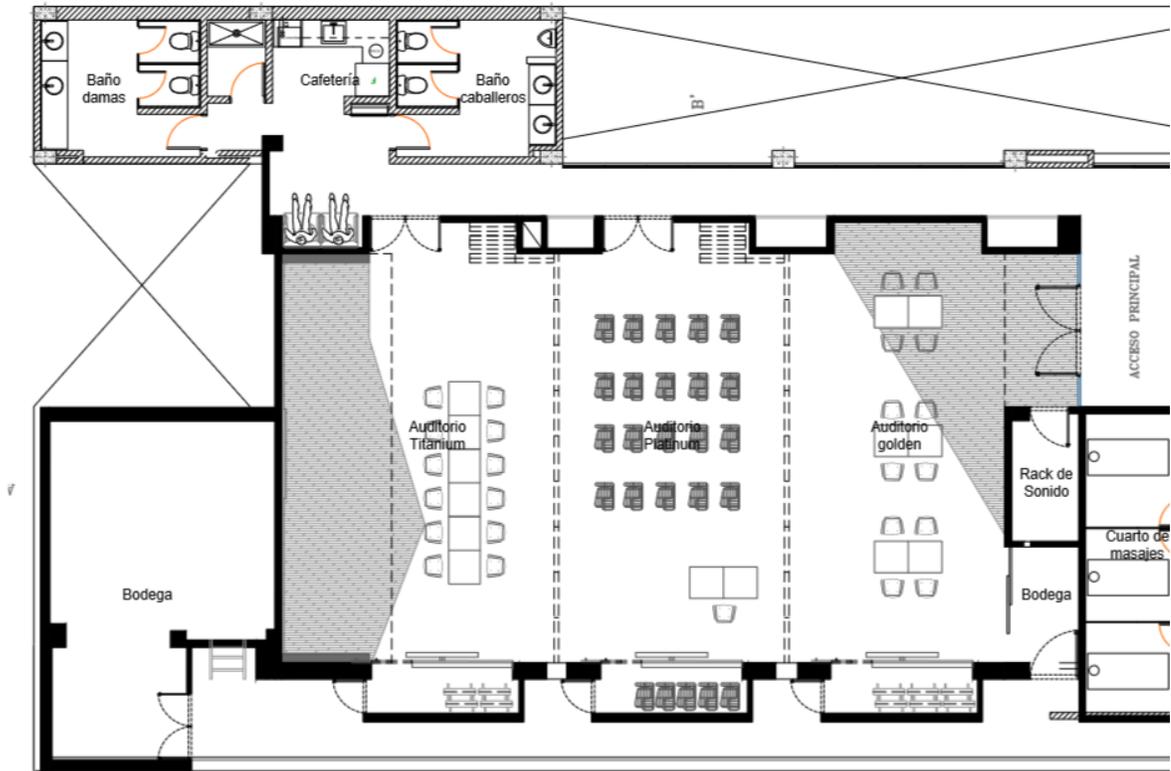
*Ilustración 16. Plano arquitectónico auditorio mayor edificio administrativo.*

En el inicio de la práctica se asignaron tareas de supervisión a la obra de remodelación del auditorio mayor del edificio administrativo de Financiera Comultrasan, ubicado en la Calle 35 No 16 – 43, Bucaramanga. Esta obra consistió en la demolición de la estructura interna del auditorio y la construcción de nueva estructura interna, constituida principalmente por una estructura metálica para cielo raso, construcción de dinteles en Drywall y sistema de cielo raso Heartfelt, instalación de sistema eléctrico para circuito auditorio (domótica), entre otras actividades. En la ilustración 16 se muestra el plano arquitectónico del auditorio mayor. En las ilustraciones 17, 18 y 19 se muestran renders del diseño del auditorio.

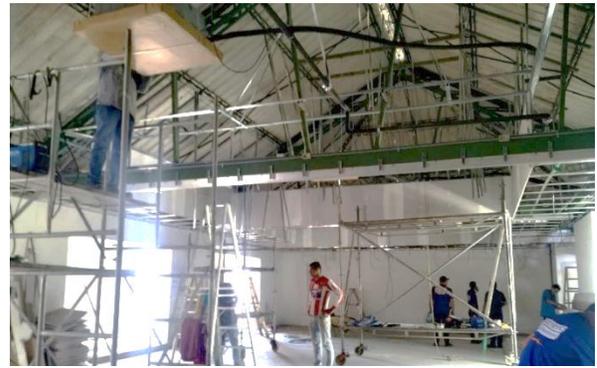
*Fotografía 2. Estructura metálica construida para soporte de cielo raso auditorio mayor. Fuente: Propia.*

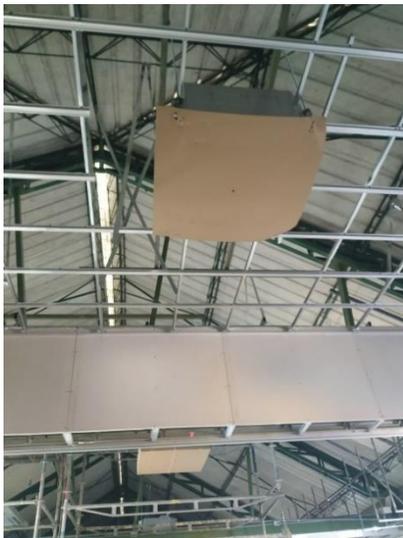
*Fotografía 3. Perfilera metálica para soporte de cielo raso auditorio mayor. Fuente: Propia.*

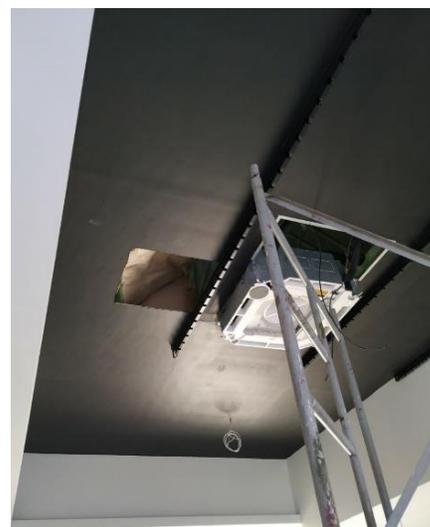
- Tanto la estructura del sistema de encaje de paneles, así como los paneles HeartFelt, se encontraran ajustados adecuadamente.
- El drywall que componía el cielo raso, cumpliera con el diseño y las dimensiones establecidas, y tuviera una terminación con una superficie lisa y sin resaltos.
- Se aplicara el número de capas de pintura necesarias para que se cubriera de manera uniforme la superficie de drywall logrando el acabado final esperado.

*Fotografía 4. Detalle de estructura para encajar paneles de sistema cielo raso HearFelt. Fuente: Propia.*

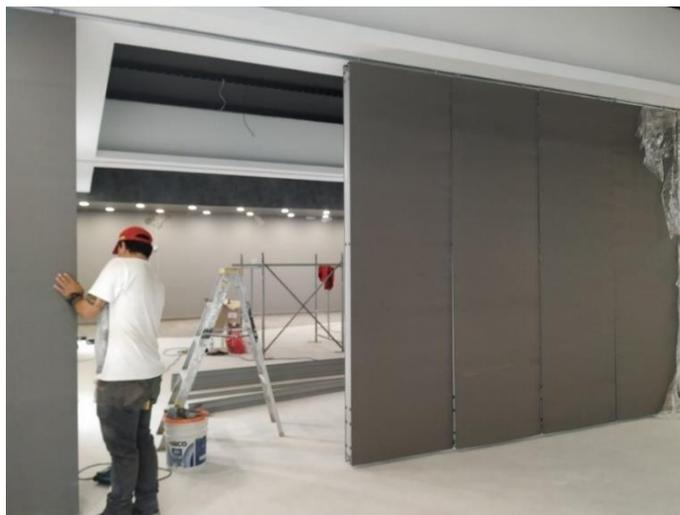
El auditorio mayor está diseñado para dividirse en 3 salas a través de divisiones acústicas plegables, que aíslan sonido, luces, y permiten que se use cada sala de manera independiente. Para su funcionamiento se instalaron dos sistemas de rieles que permiten mover los paneles a través del auditorio y ocultarlos o extenderlos según las necesidades del usuario. En esta actividad se verificó que quedarán correctamente instalados los paneles, que al extenderlos generaran un cierre hermético que impidieran el paso de sonido y luz, y que el sistema de rieles funcionara correctamente al ocultar y extender los paneles.

*Fotografía 6. Instalación de divisiones acústicas plegables.*

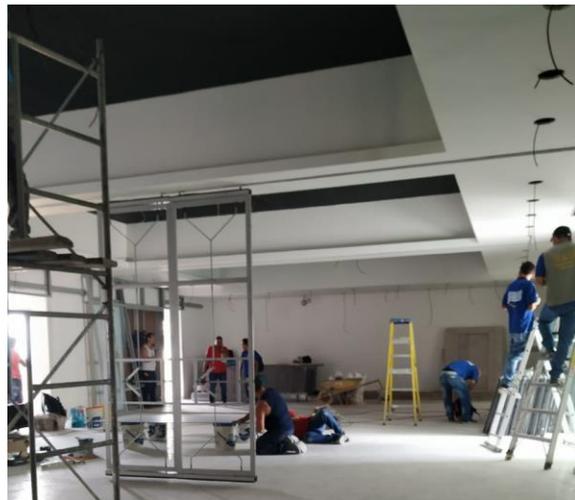
Para este auditorio se instalaron tableros de distribución trifásico para luces, tomas y aires acondicionados. Se realizaron salidas eléctricas para lámparas LED de incrustar en el cielo raso y de sobreponer, instalaciones eléctricas para sistema de sonido, para red HDMI, y para aires acondicionados. Para la puesta en marcha del sistema auditorios se utilizó un sistema de domótica.

*Fotografía 7. Instalación de lámparas incrustadas en cielo raso.*

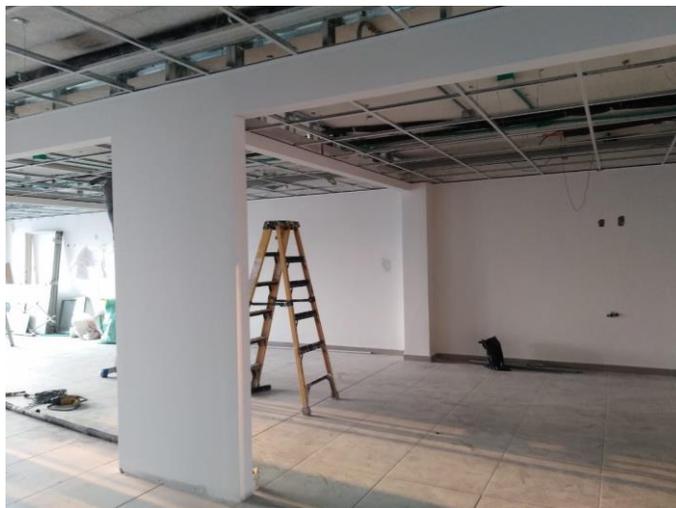
- Que la estructura metálica estuviera correctamente asegurada.
- Que todas las partes de los muros livianos estuvieran correctamente alineadas y niveladas y cumplieran con las especificaciones de los planos.
- Que el sellado de las juntas se hiciera correctamente dejando una superficie lisa y libre de resaltos.
- Se verificó que la pintura cubriera de manera uniforme la superficie.

*Fotografía 11. Muro y dinteles en Drywall. Piso 3. Edificio Carrera 11*

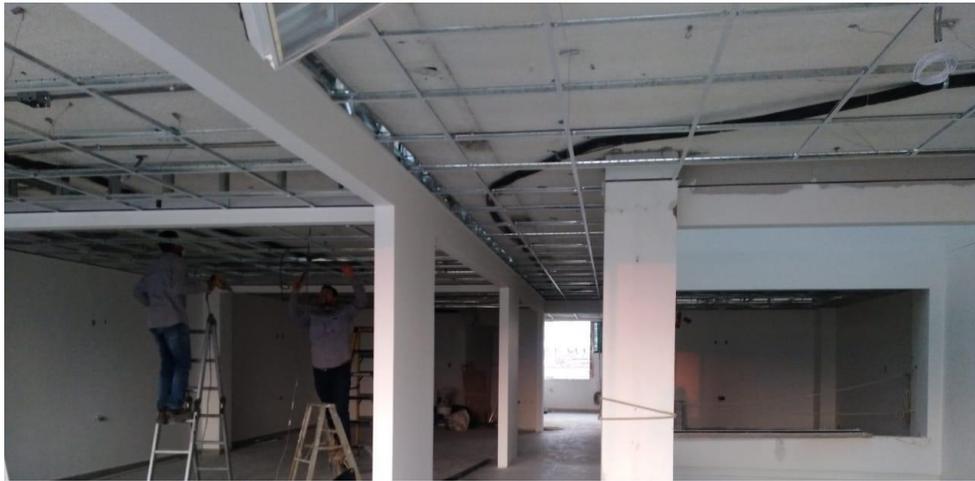
Para esta remodelación se utilizó cielo raso de láminas Armstrong de formato 60 cm x 60 cm. Para esto, se instaló un sistema de suspensión en estructura metálica para soportar las láminas. Se verificó que el sistema de suspensión fuera lo suficientemente sólido y estuviera asegurado, nivelado y que no presentara torceduras.

*Fotografía 12. Sistema de soporte de láminas Armstrong.*

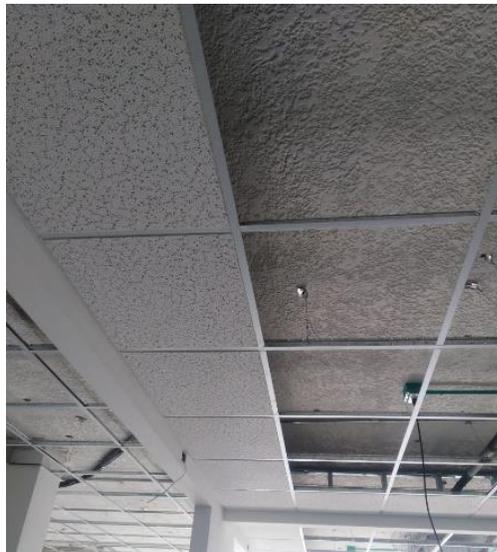
*Fotografía 13. Instalación de láminas Armstrong.*

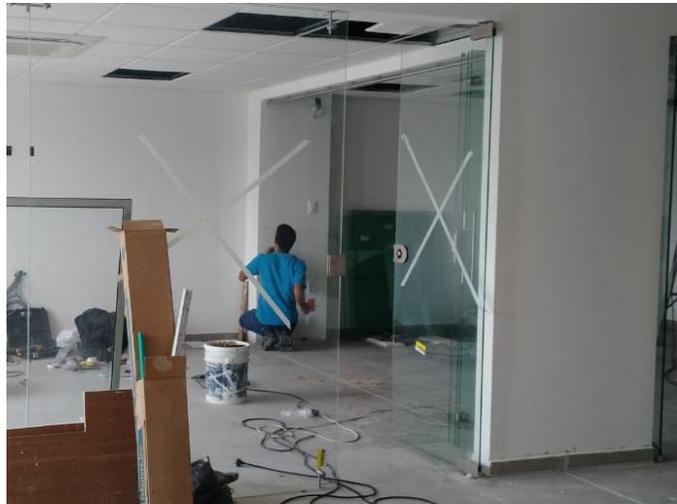
- Las dimensiones de cada elemento en obra correspondiesen con los planos.
- Los vidrios estuvieran correctamente empotrados y con sus respectivos accesorios metálicos tales como manijas, cerraduras, etc.
- El vidrio no presentara defectos, fisuras, despuntes y/o manchas.

*Fotografía 17. Instalación de cristal templado para separación de salas. Fuente: Propia.*

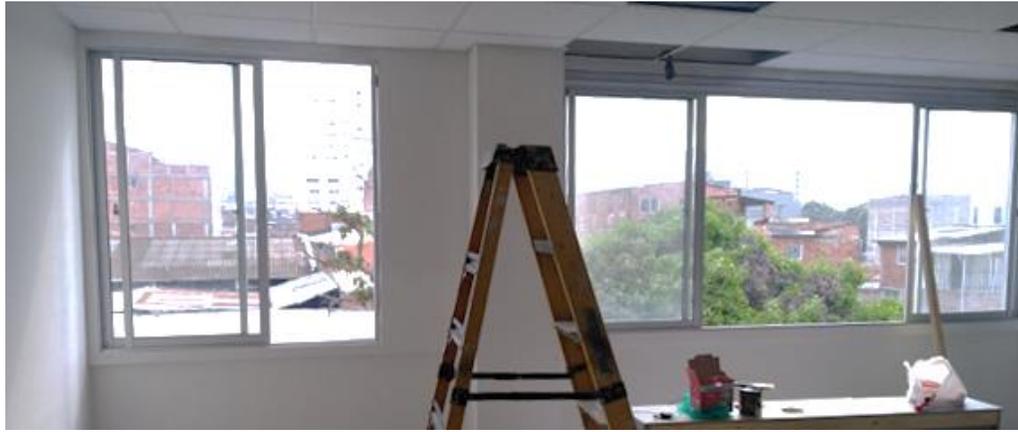
- Verificación de la correcta instalación de los marcos de puertas y ventanas, rectificando niveles y verticalidad.
- Rectificación de que coincidieran dimensiones de puertas y ventanas de acuerdo con el diseño.
- Verificación de que el mecanismo de rodamiento de las ventanas corredizas garantizara deslizamiento suave y silencioso sin golpeo metálico de la hoja con el marco.

*Fotografía 20. Ventanas corredizas en aluminio y cristal de 6mm para cafetería.*

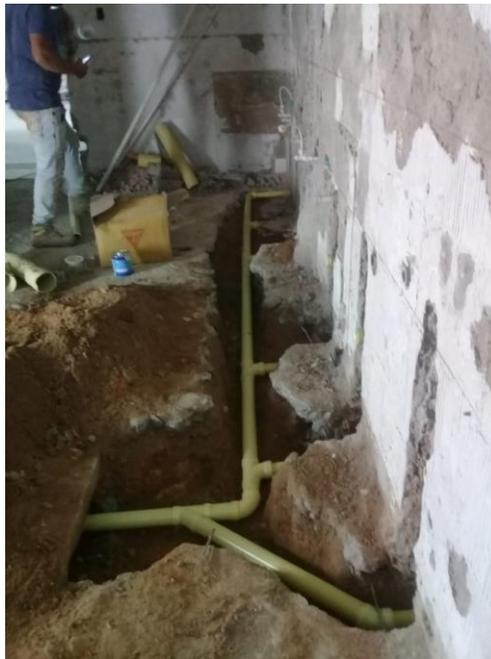
- Estuvieran correctamente ubicados los puntos hidráulicos y sanitarios de acuerdo con los planos.
- Las tuberías fueran correctamente incrustadas en muros y piso.
- Se utilizaran tuberías con los diámetros establecidos según el diseño.
- Las uniones de las tuberías se realizaran correctamente y con soldadura PVC de calidad.

*Fotografía 31. Instalación de tubería para puntos hidráulicos aparatos sanitarios.*

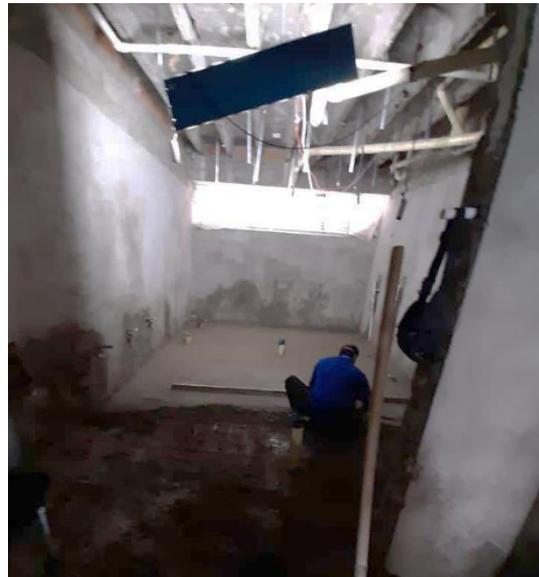
Se utilizó mortero impermeabilizado para la nivelación de pisos, con un espesor de 9cm, con malla electrosoldada de 3mm. Para los muros, se utilizó friso con espesor de 6cm. En estas actividades se supervisó que el mortero tuviera un acabado uniforme, limpio y a nivel, para dejar la superficie lista para la posterior instalación del enchape.

Fotografía 34. Mortero para nivelación de piso.  
Fuente: Propia.

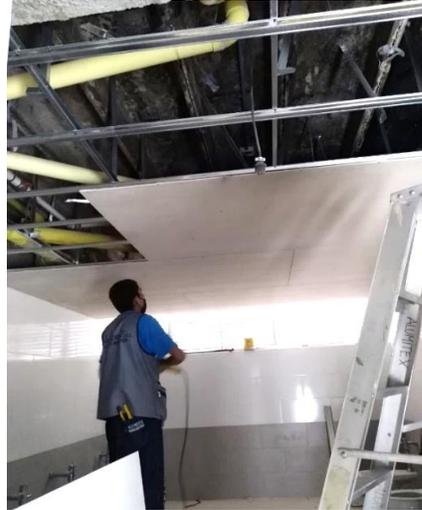
piso 1 y 2 fue realizado en Superboard. Para esta actividad se verificó que el tratamiento de juntas entre láminas fuera el adecuado, rellenando con adhesivo epóxico y utilizando estuco plástico para toda la superficie para la posterior aplicación de pintura, garantizando que se tuviera una terminación lisa, uniforme y estética.

*Fotografía 42. Instalación cielo raso en Superboard. Fuente: Propia.*

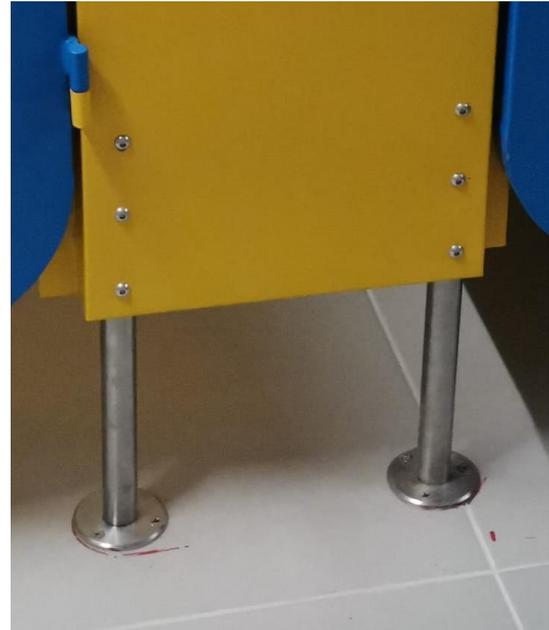
Las divisiones de baños fueron elaboradas en acero galvanizado, ancladas al piso por soportes en acero inoxidable. Para esta actividad se verificó que las divisiones tuvieran las dimensiones estipuladas en los planos, que se anclaran correctamente a piso y paredes, y que la pintura de las divisiones tuviera un acabado final uniforme y estético conforme a lo planeado por el diseño.

Fotografía 47. Detalle anclaje de división a piso con soporte en acero inoxidable. Fuente: Propia.

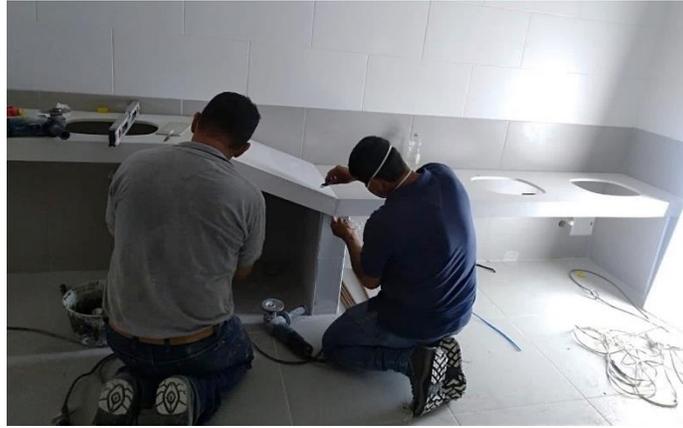
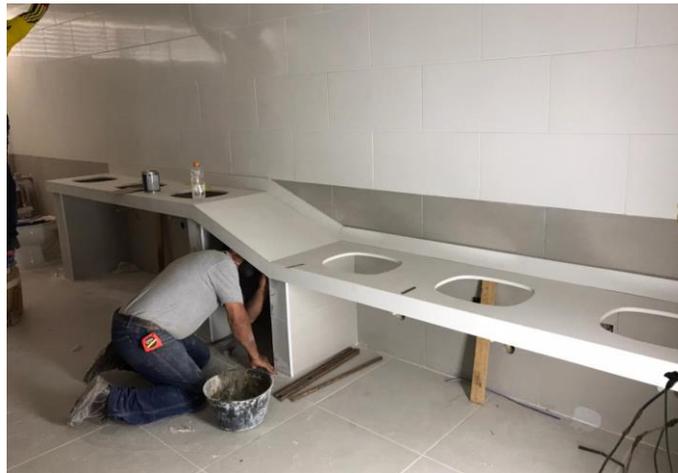
Para el diseño inicial se tenía planeado realizar curvatura en la transición de cambio de altura en los mesones de baños del primer piso, pero debido a que el material que permitía la curva no era lo suficientemente resistente para utilizar en un ambiente de alto tráfico como lo es un baño institucional, se optó por cambiar el diseño, utilizando quartzone, realizando en el cambio de nivel una diagonal a 45° en lugar de una curva, como se muestra en la fotografía 49. En esta actividad se verificó que las uniones del mesón se trataran correctamente para dejar un acabado liso y estético, se verificó que se anclara correctamente a la pared y que el volteo, el salpicadero y orificios del mesón tuvieran las dimensiones correctas.

*Fotografía 48. Instalación mesón. Fuente: Propia.*

*Fotografía 49. Instalación mesón baño niñas primer piso. Fuente: Propia.*
