# RED DE ESPACIOS PÚBLICOS ENTORNO A LA DESEMBOCADURA DEL CAÑO DE JAIME

“RECUPERACIÓN DEL MANGLAR COMO CONJUNTO DE RECORRIDOS Y ESTANCIAS PARA EL DISFRUTE DE LA COMUNIDAD Y TURISTAS, FRENTE A LA FRANJA COSTERA DE NECOCLÍ.”

UNIVERSIDAD PONTIFICIA BOLIVARIANA

TRABAJO DE GRADO PARA OPTAR POR EL TÍTULO DE ARQUITECTO

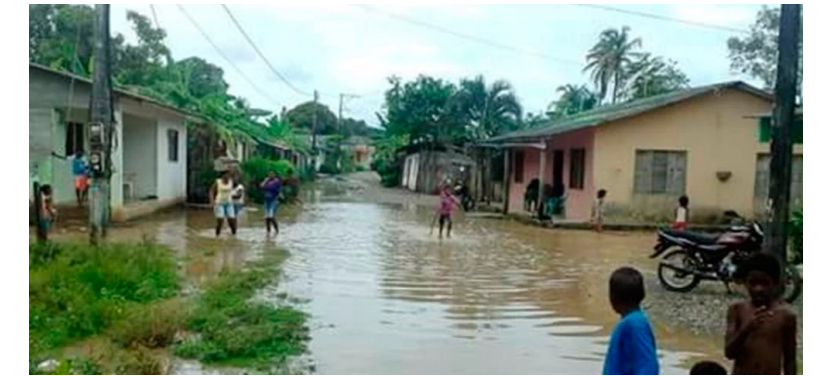
ILUSTRACIÓN 9. FOTOGRAFÍA EN NECOCLÍ POR BLU RADIO (2016)

Inundación en el corregimiento Mulatos, de Necoclí, por el desbordamiento del Río Mulato. Inundación en el corregimiento Mulatos, de Necoclí, por el desbordamiento del Río Mulato. - (BLU Radio, 2016)

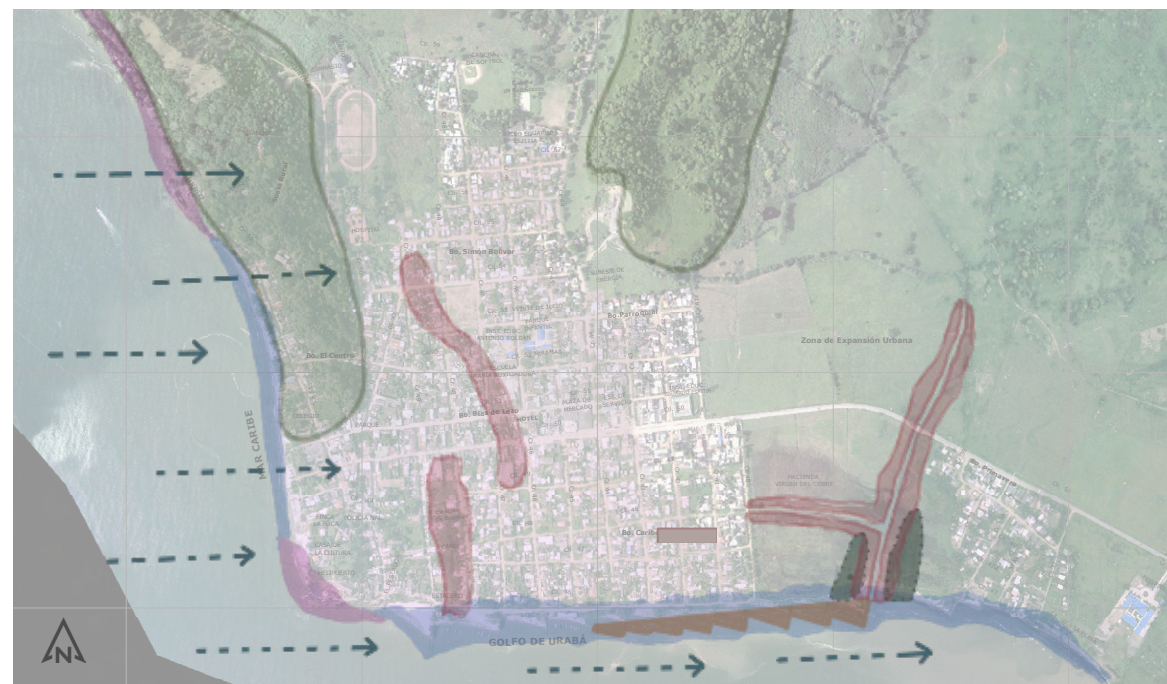
ILUSTRACIÓN 11. SÍNTESIS DIMENSIÓN NATURAL, ELABORACIÓN PROPIA (2023) - Mapa satelital 2013

Al realizar un análisis síntesis de la dimensión físico natural. Se resaltan los aspectos principales y de mayor relevancia como lo son:

- Riesgo de inundación.
- Mayor arborización.
- Erosión - Amenaza media.
- Erosión - Amenaza Alta
- Alta evidencia de espolones.
- Corriente de vientos - Verano
- Manglar

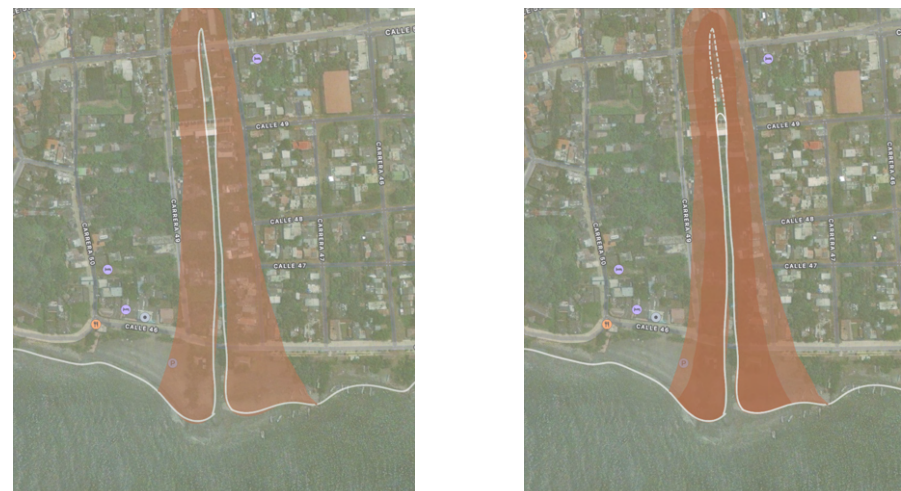
ILUSTRACIÓN 15 Y 16. IMAGEN SATELITAL PÉRDIDA DEL MANGLAR, ELABORACIÓN PROPIA (2023)

**Esquema 3:** En la actualidad el manglar del caño de Jaime ha desaparecido en un 80% aproximadamente, por lo que eso conlleva a múltiples problemáticas como: contaminación, inundaciones, entre otras.

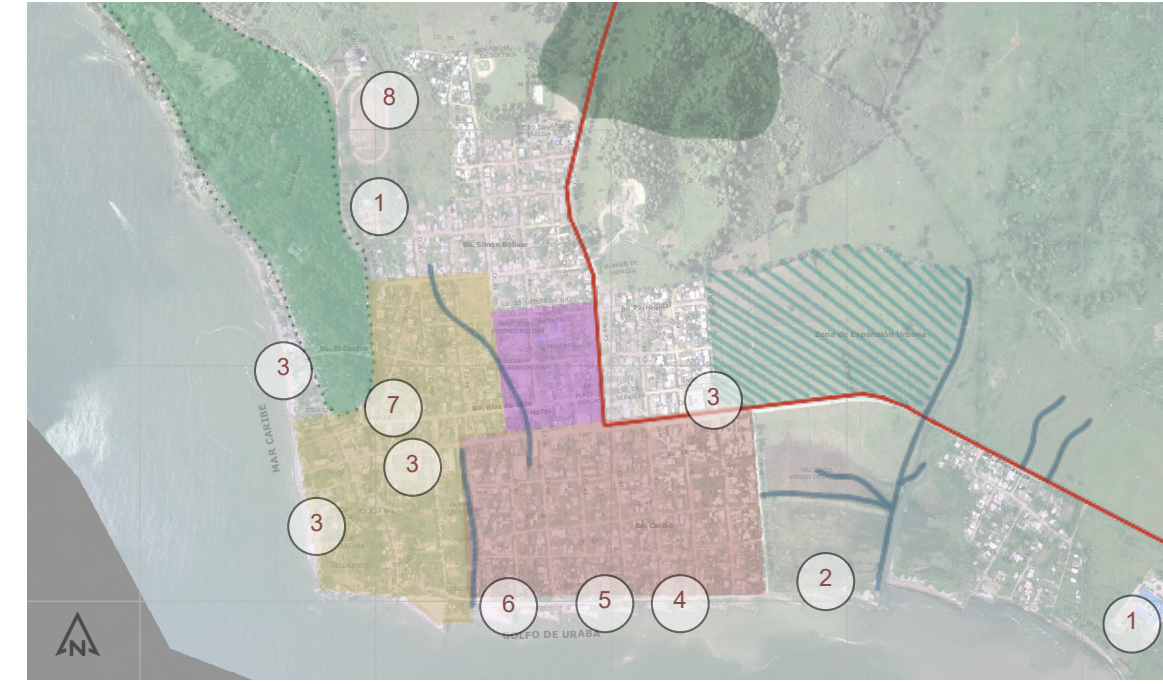
ILUSTRACIÓN 22. SÍNTESIS DIMENSIÓN SOCIO ECONÓMICA, ELABORACIÓN PROPIA (2023) - Mapa satelital 2013

- Zona rural.
  - Ganadería.
  - Barrio el centro.
  - Barrio caribe.
  - Barrio blas de lezo.
  - Suelo de expansión.
  - Vía principal.
  - Puntos estratégicos.
1. Salud
  2. Construcción en desarrollo
  3. Economía y turismo
  4. Llegada y salida de migrantes
  5. Playa con migrantes
  6. Zona de pescadores
  7. Parque de Necoclí
  8. Área deportiva

Desde el análisis socio – económico, se identifica como entorno al caño de Jaime, se encuentran los principales puntos de multiculturalidad y comercio. Como lo es: pescadores, playas de turistas, restaurantes, comercio local, entre otros. Las cuales fomentan a gran escala el ingreso económico de la región.

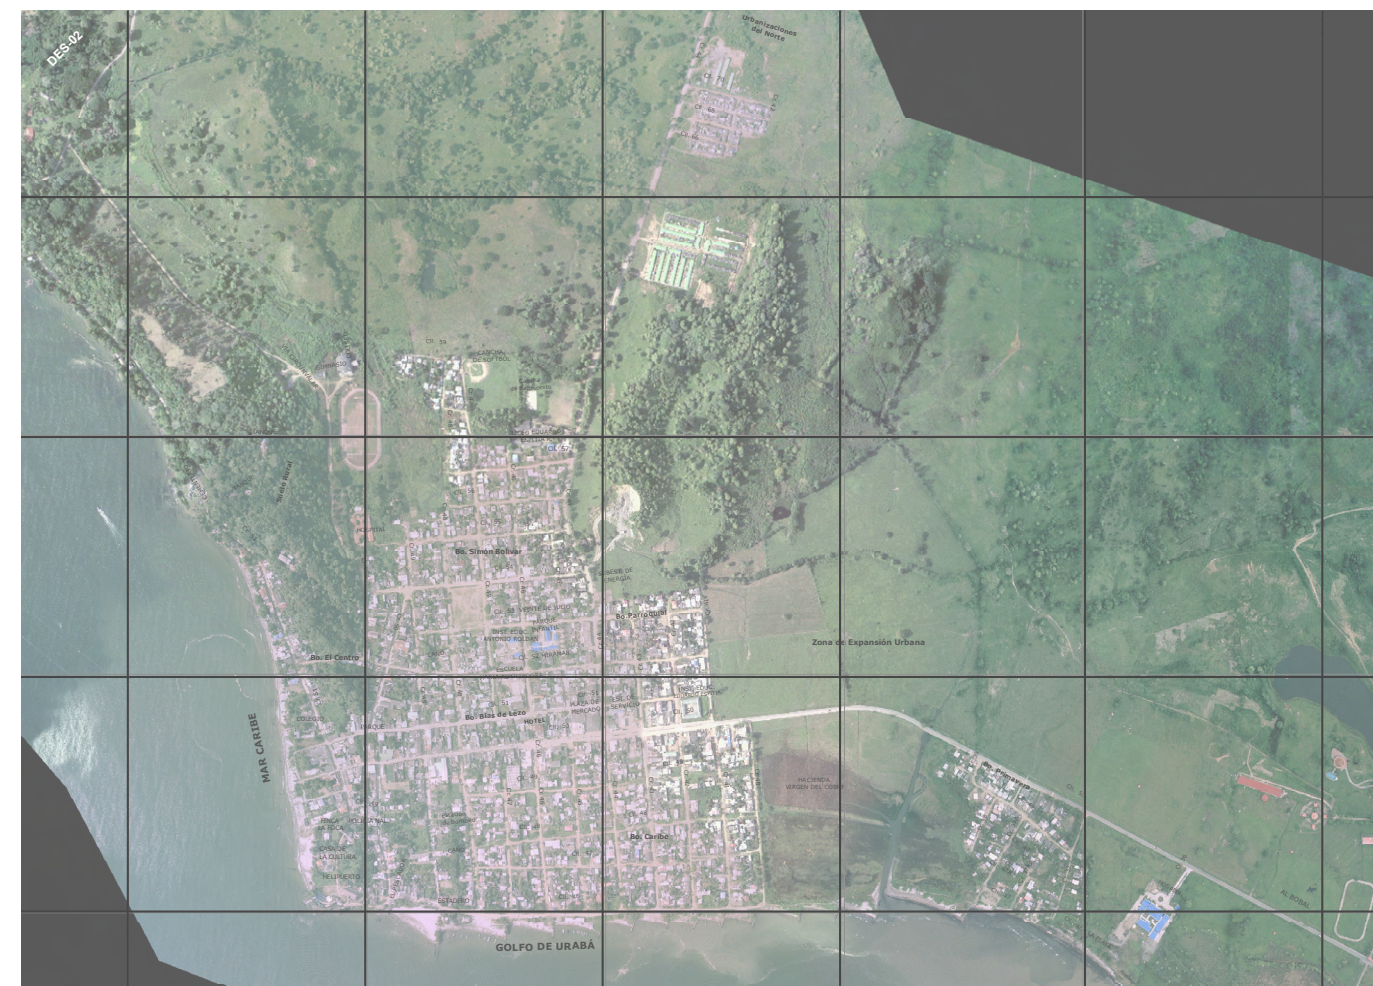
ILUSTRACIÓN 28. MAPA DE NECOCLÍ 2013 DE CUADRANTES PARA TALLER GRUPAL. ELABORACIÓN PROPIA (2023)

- De color azul en donde se ve más erosión costera.
- De color verde en donde han pasado más inundaciones.
- De color amarillo en donde se ve mucha invasión por migrantes
- De color morado en donde se ven muchos turistas.

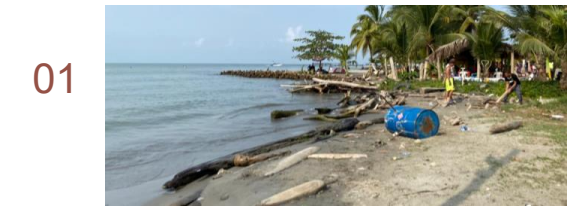
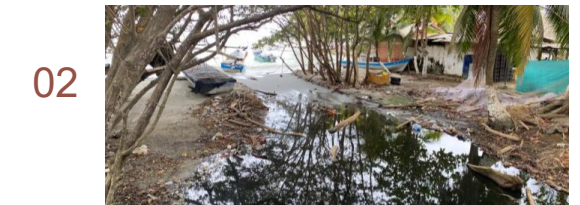
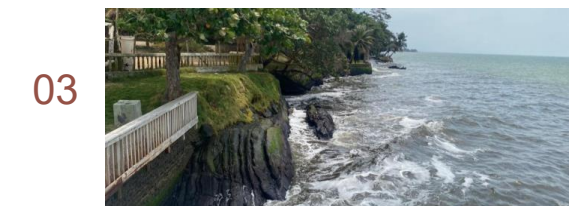
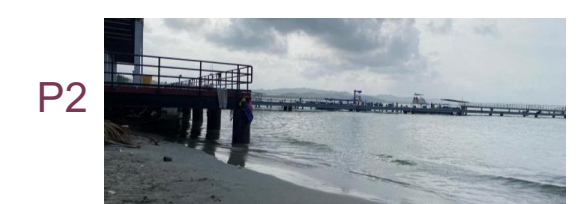
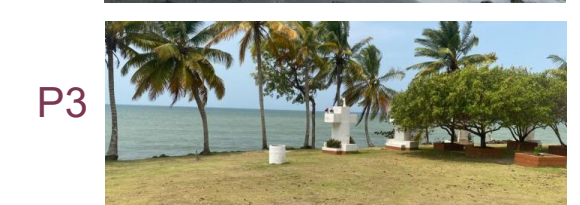
ILUSTRACIÓN 33 - 38. FOTOGRAFÍAS ELABORACIÓN PROPIA (2023)

- 01 Playas en donde los espolones han causado que en unos sectores haya mas erosión que en otros.
- 02 Por la contaminación y mal cuidado, el caño esta estancado y causa problemas.
- 03 Por las corrientes marítimas y de viento se ve gran erosión en un terreno rocoso.
- P1 Quebrada donde aun hay evidencia de manglar y cuidado ambiental.
- P2 Muelle que se encuentra cerrado debido a su mala estructura en acero.
- P3 Cementerio de Necoclí que fue replanteado debido a la erosión costera del sector.

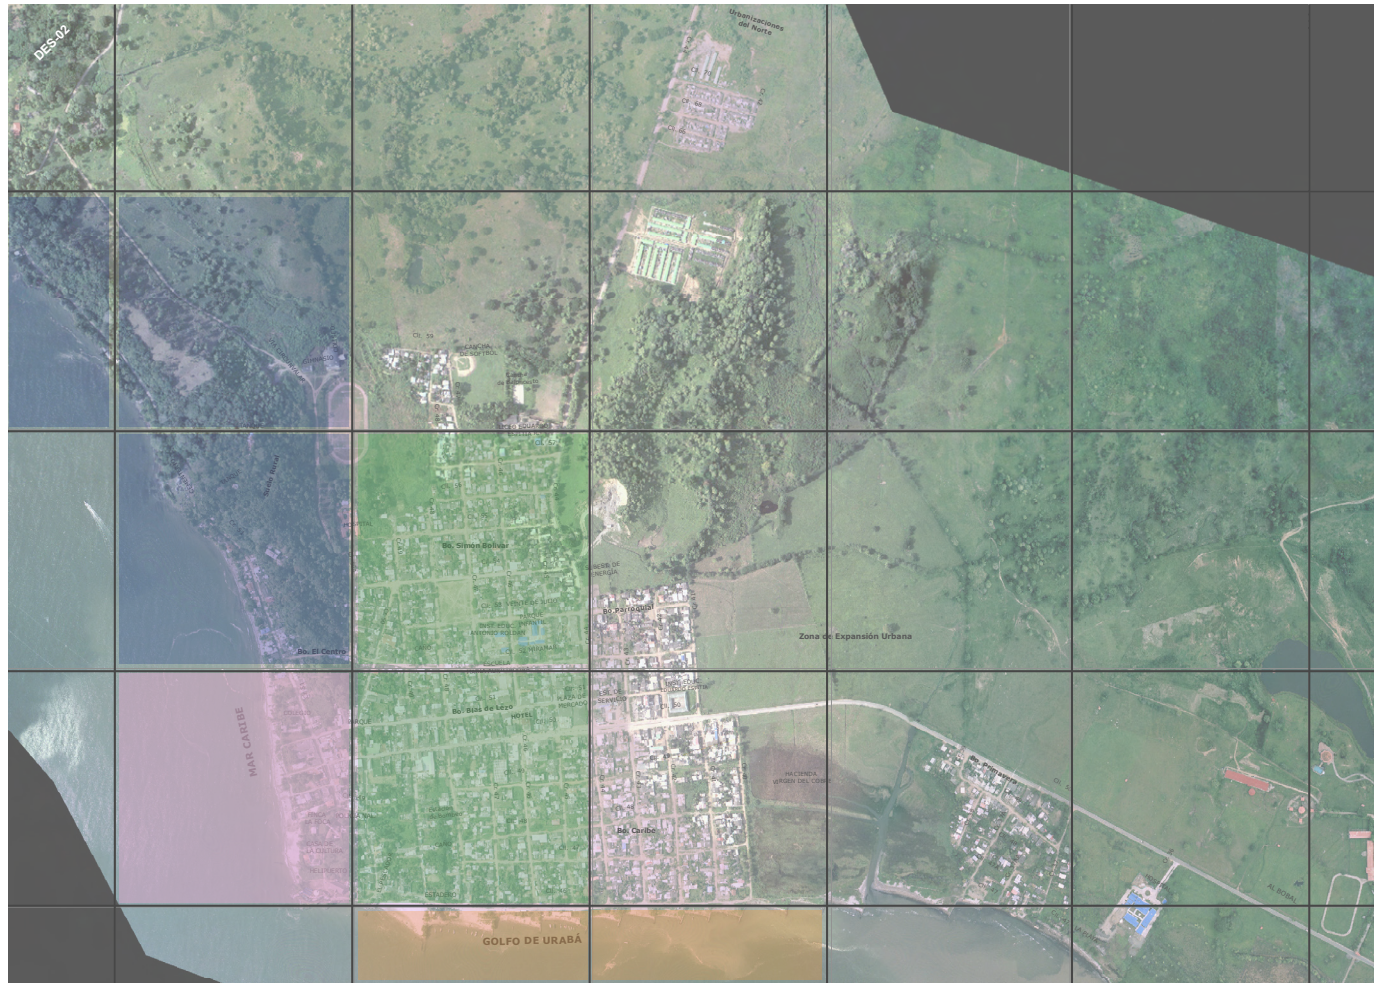
ILUSTRACIÓN 39. MAPA DE NECOCLÍ 2013 DE CUADRANTES RESULTADOS TALLER GRUPAL. ELABORACIÓN PROPIA (2023)

■ De color azul en donde se ve más erosión costera.

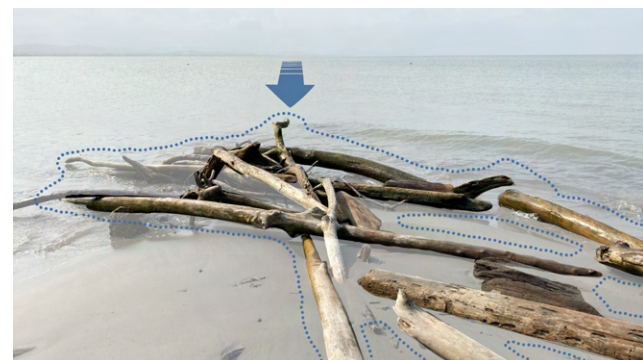
ILUSTRACIÓN 44. TRONCOS EN FRANJA COSTERA, ELABORACIÓN PROPIA (2023)

Al hablar con la comunidad, se evidencio como ellos han usado estos troncos de madera en algunos terrenos de mucha humedad, ya que ayudan a controlar la humedad y estabilizar los suelos.

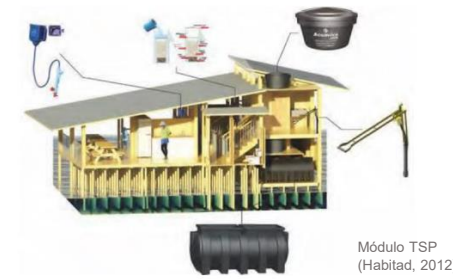
Módulo TSP (Habitad, 2012)

Estos diseños se plantean para evitar desastres por inundación, y a su vez, tratar y aprovechar el agua en lugares de mayor humedad.

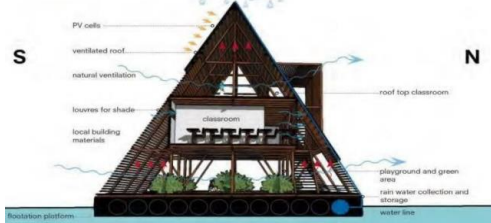
Sección transversal (Anónimo, 2013).

Se plantean viviendas con mejor bioclimática, a partir de una fachada de mayor permeabilidad.

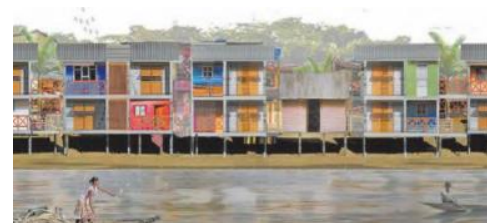
Perfil urbano de viviendas (Estudiantes de la Universidad del Valle, 2012)

Las viviendas palafíticas se plantean para determinar el borde de la quebrada Yesca y el río Atrato.

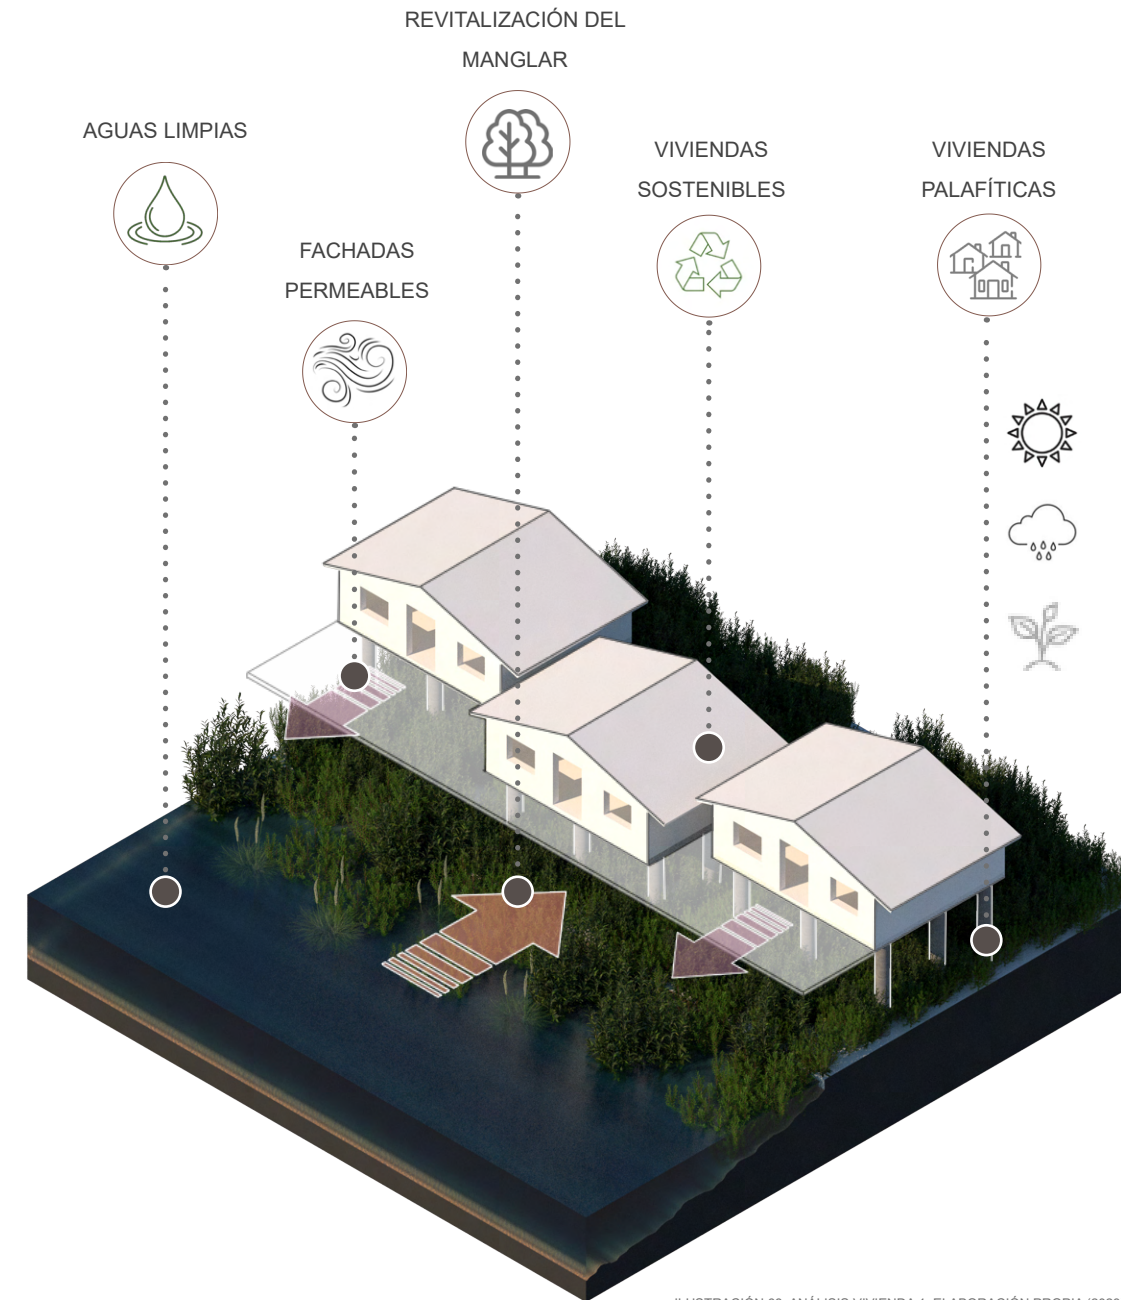
ILUSTRACIÓN 68. ANÁLISIS VIVIENDA 1, ELABORACIÓN PROPIA (2023)

Tomando como referencia los casos de estudio analizados anteriormente, se propone reubicar las viviendas que se encuentran a borde del caño. Aplicando como solución, las viviendas palafíticas, de forma que se pueda recuperar el manglar, y a su vez, ayudaría a tener mayor flujo del agua, teniendo como consecuente, aguas menos contaminas.

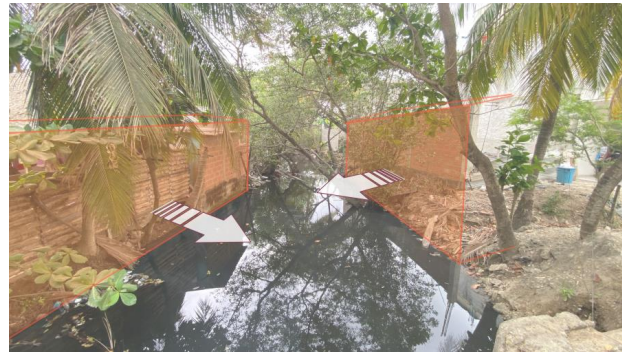
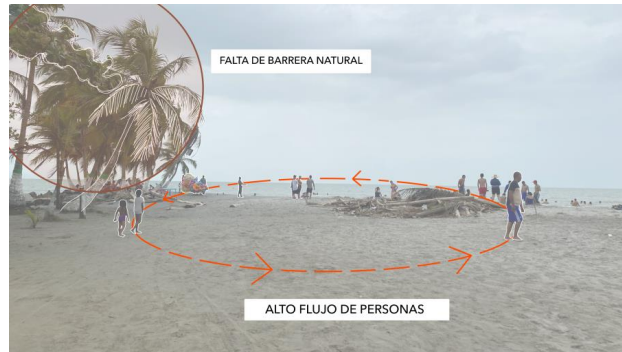
ZONA DE TRABAJO  
(Desembocadura caño de Jaime)

Al realizar el recorrido de campo y analizar el caño de Jaime, se evidencia que las principales causas que generan problemáticas para Necoclí, son:

- Deforestación del manglar.
- Viviendas a borde del caño.
- Contaminación.
- Poca vegetación en relación a la desembocadura del caño.
- Falta de cuidado.

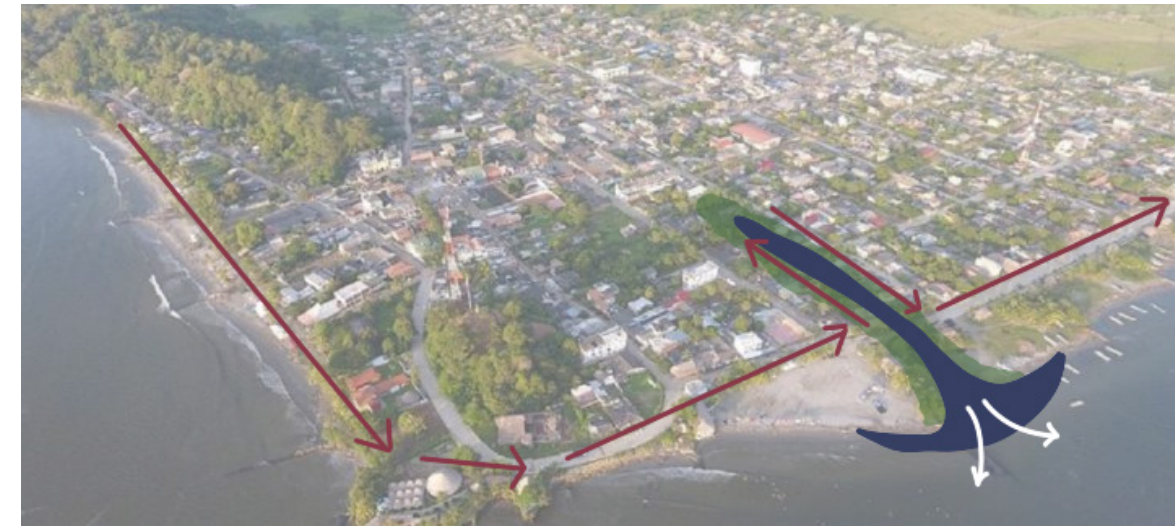
ILUSTRACIÓN 74. ANÁLISIS DE RECORRIDO, ELABORACIÓN PROPIA (2023)

En base a lo analizado en el lugar de trabajo, se puede plantear un recorrido verde, el cual incluya no solo el borde costero, si no también, el borde del caño de Jaime. Lo cual ayudaría a generar mas conectividad peatonal, y a su vez, ayudaría a solucionar problemáticas como las inundaciones y la contaminación, ya que se incorporarían especies vegetales que ayudan a tratar las aguas contaminadas y a revitalizar el manglar.

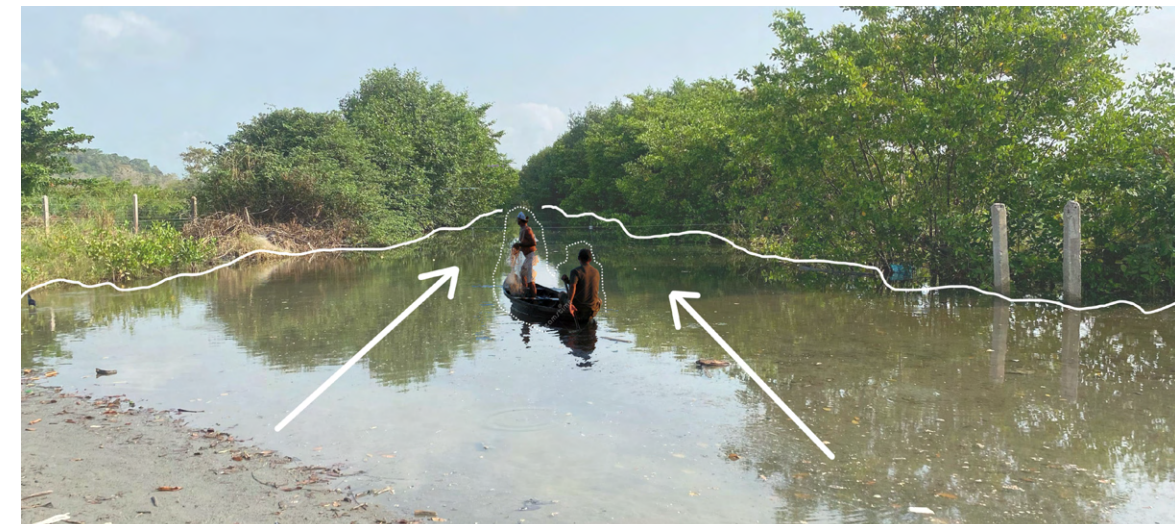
ILUSTRACIÓN 75. IMAGINARIO CAÑO DE JAIME 30 AÑOS ANTES, ELABORACIÓN PROPIA (2023)

Al hablar con los habitantes de Necoclí, fue posible conocer la perspectiva que tenían anteriormente de este caño, ya que, alrededor de 40 años atrás, el caño de Jaime era un gran manglar, que permitía a los pescadores trasladarse y pescar dentro de este. Lo cual se podría replantear nuevamente.

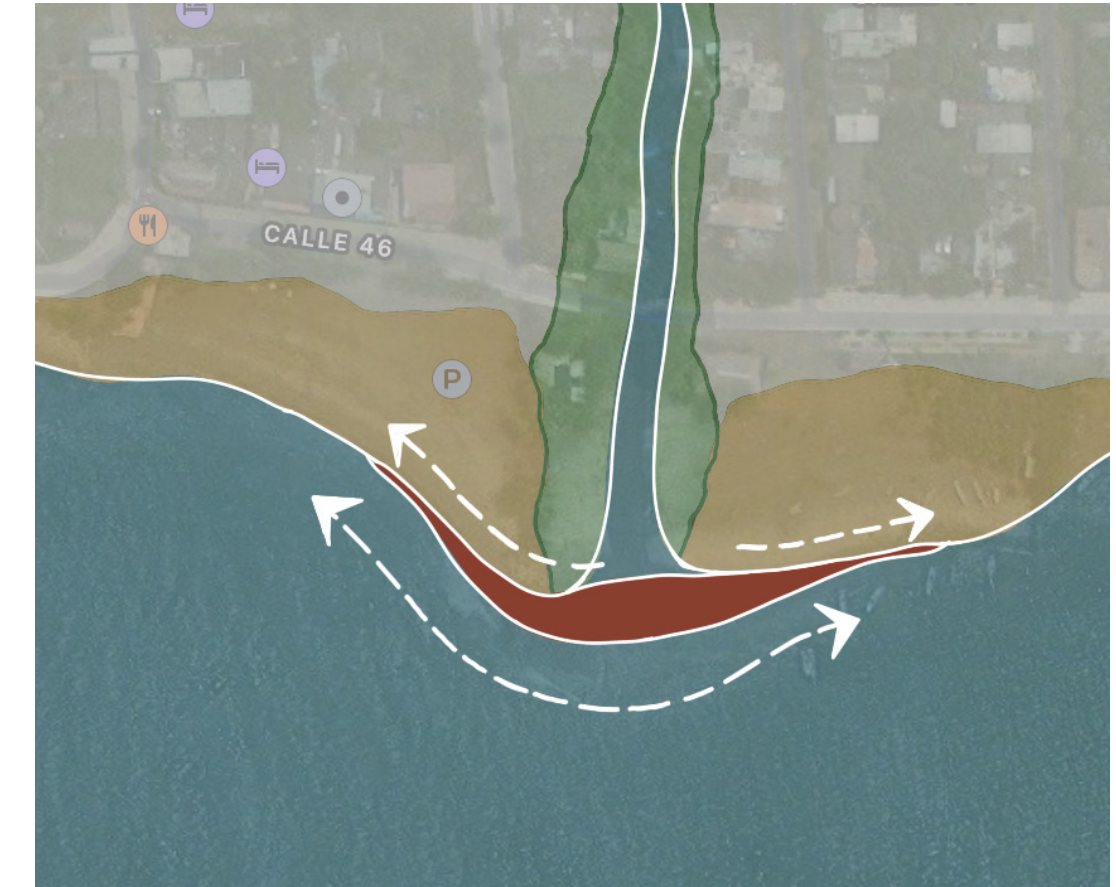
ILUSTRACIÓN 81. PROYECCIÓN - DIQUES NATURALES EN PLANTA, ELABORACIÓN PROPIA (2023)

Para la creación de diques naturales, se busca emplear material y vegetación local, de forma que la misma naturaleza permita contribuir y continuar con el sostenimiento de los diques. Por lo que, principalmente se aprovecha la acumulación de sedimentos a borde de costa, que permita el profeso y evolución de la vegetación como dique natural.

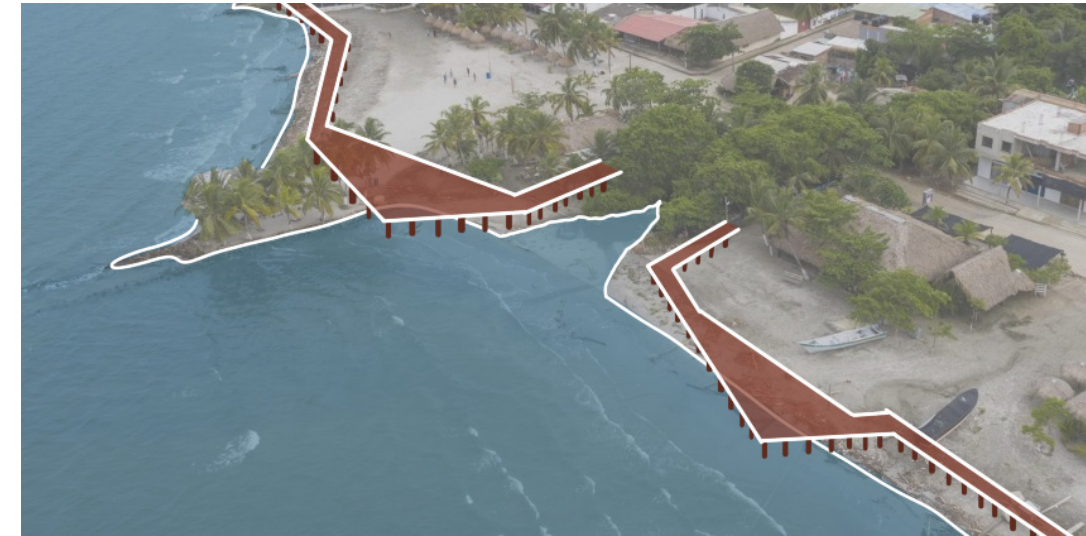
ILUSTRACIÓN 89. PROYECCIÓN RECORRIDOS, ELABORACIÓN PROPIA (2023)

Los recorridos permiten proteger y revitalizar la desembocadura del caño de Jaime y a su vez el borde costero. De forma que se vuelvan espacios de que fomenten el turismo y el cuidado de la franja costera y los afluentes hídricos del municipio.

La construcción de recorridos en palafito permite respetar el borde costero y la desembocadura del caño, de forma que este pueda recuperarse junto con el manglar y no se generen mas daños al borde costero en el ámbito ambiental y social. Permitiendo que los habitantes y turistas puedan recorrer de forma tranquila y segura por medio de los recorridos palafíticos.

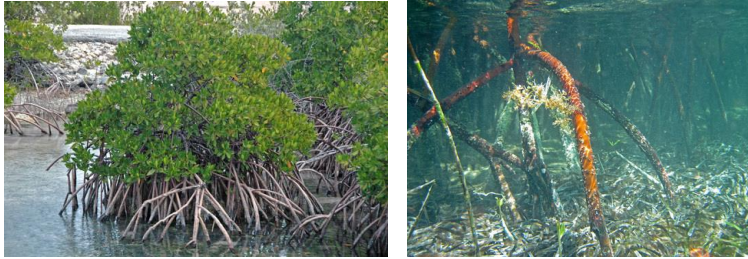
| ESPECIE | ASPECTO | ALTURA | CARACTERÍSTICAS |
|---|---|---|--|
| Rhizophora mangle | | 4 a 10 m | <ul style="list-style-type: none"> <li>Tolerancia al agua salada (Cantidades bajas de sal)</li> <li>Aplica para zonas subtropicales y tropicales, en costas de marismas pantanosas.</li> <li>Crece en suelos húmedos, poco ventilados y de baja cantidad de nutrientes.</li> </ul> |

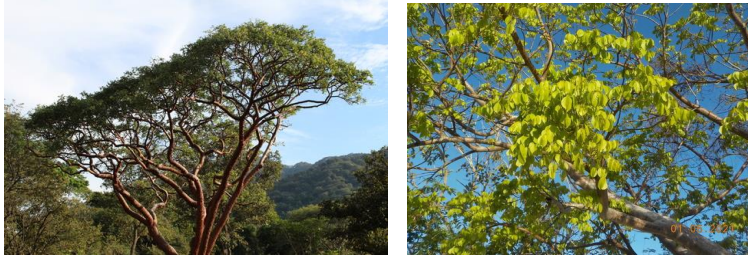
| ESPECIE | ASPECTO | ALTURA | CARACTERÍSTICAS |
|---|---|---|--|
| Bursera simaruba | | Hasta 25 m | <ul style="list-style-type: none"> <li>Se adapta bien en suelos salinos o calcáreos.</li> <li>Se implementa en zonas costeras y es tolerante a vientos de gran magnitud.</li> <li>Cuenta con propiedades medicinales y antiinflamatorias.</li> </ul> |

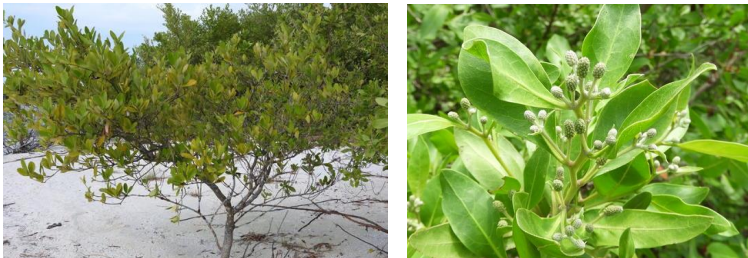
| ESPECIE | ASPECTO | ALTURA | CARACTERÍSTICAS |
|---|---|---|--|
| Mangle botoncillo | | 1 a 4 m | <ul style="list-style-type: none"> <li>Crece en las costas en zonas tropicales y subtropicales..</li> <li>Las ramas son frágiles y las hojas simples de color verde brillante.</li> <li>Las semillas se rompen y se dispersan por el agua.</li> </ul> |

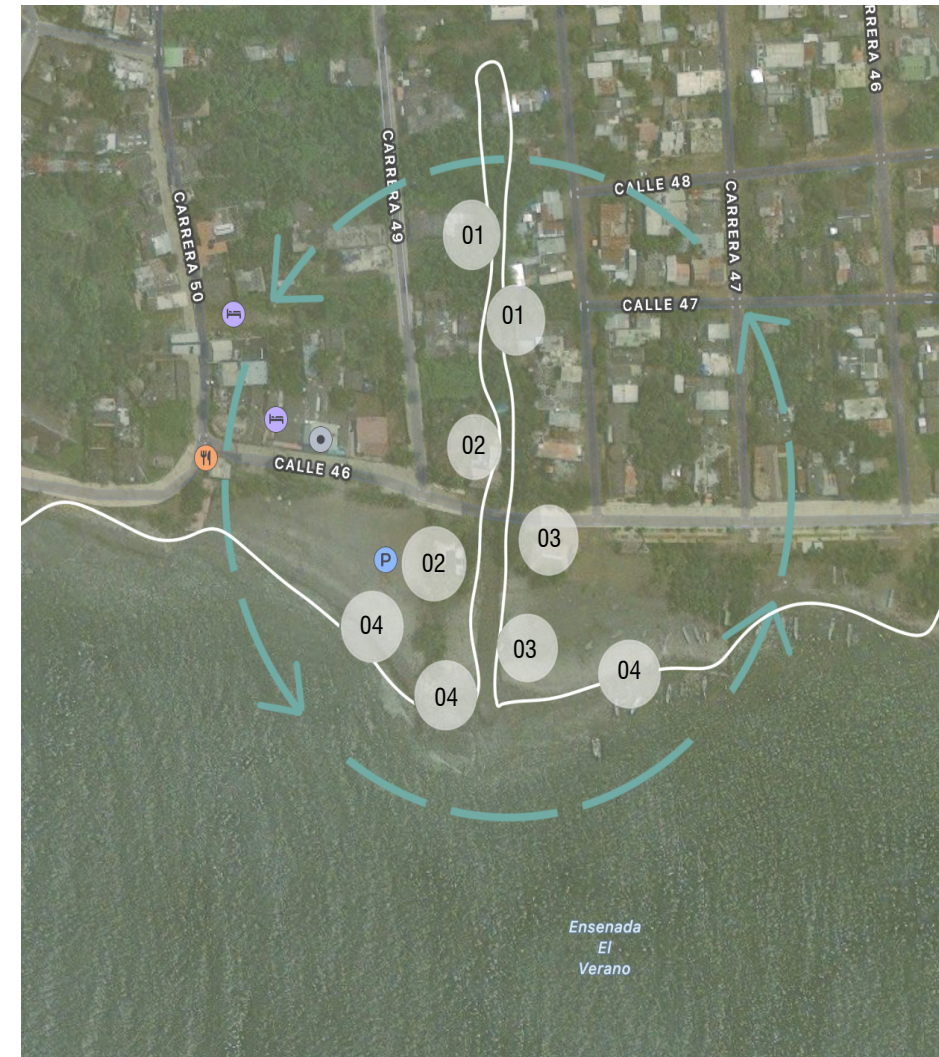
ILUSTRACIÓN 99, LOCALIZACIÓN DE VEGETACIÓN SEGÚN LA ESPECIE, ELABORACIÓN PROPIA. (2023)

- Rhizophora Mangle ..... 01
- Bursera Simaruba ..... 02
- Mangle Botoncillo ..... 03
- Chrysobalanus Icaco ..... 04

La vegetación pertinente para el manglar y el borde costero de Necoclí, se representa principalmente a partir de vegetación resistente a aguas dulces o saladas y que además, ayuden a evitar la erosión costera y las inundaciones entorno al caño de Jaime.

Por lo que se busca como acoplar las especies ya existentes en el municipio de Necoclí, que se puedan implementar en la desembocadura del caño de Jaime, las cuales actúen positivamente como solución a la erosión costera y revitalización del manglar, como regenerador natural de la fuente hídrica, el cual permite que el agua fluya de forma correcta y disminuya el riesgo de inundación y posibles afectaciones futuras en su entorno.

La ubicación de la vegetación ayuda de forma progresiva, comenzando desde la retención de sedimentos como diques naturales, hasta vegetación para la limpieza y mantenimiento del manglar.

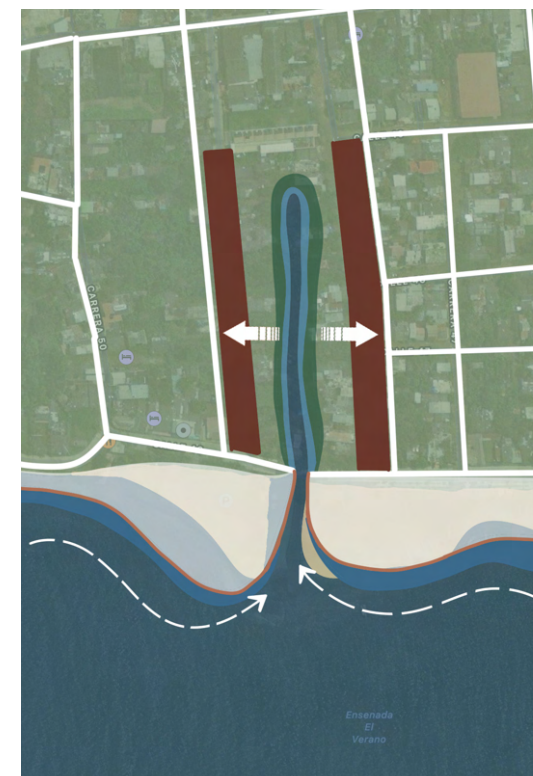
### FASE 1

#### REDISTRIBUCIÓN DE VIVIENDAS EN RIESGO.

En la primera fase de la propuesta, busca redistribuir las viviendas que actualmente se encuentran en riesgo de inundación y contaminación a borde del caño. Para que sea posible la realineación de la costa y el incremento de vegetación entorno al caño de Jaime. Permitiéndole a sus habitantes tener un mejor estilo de vida.

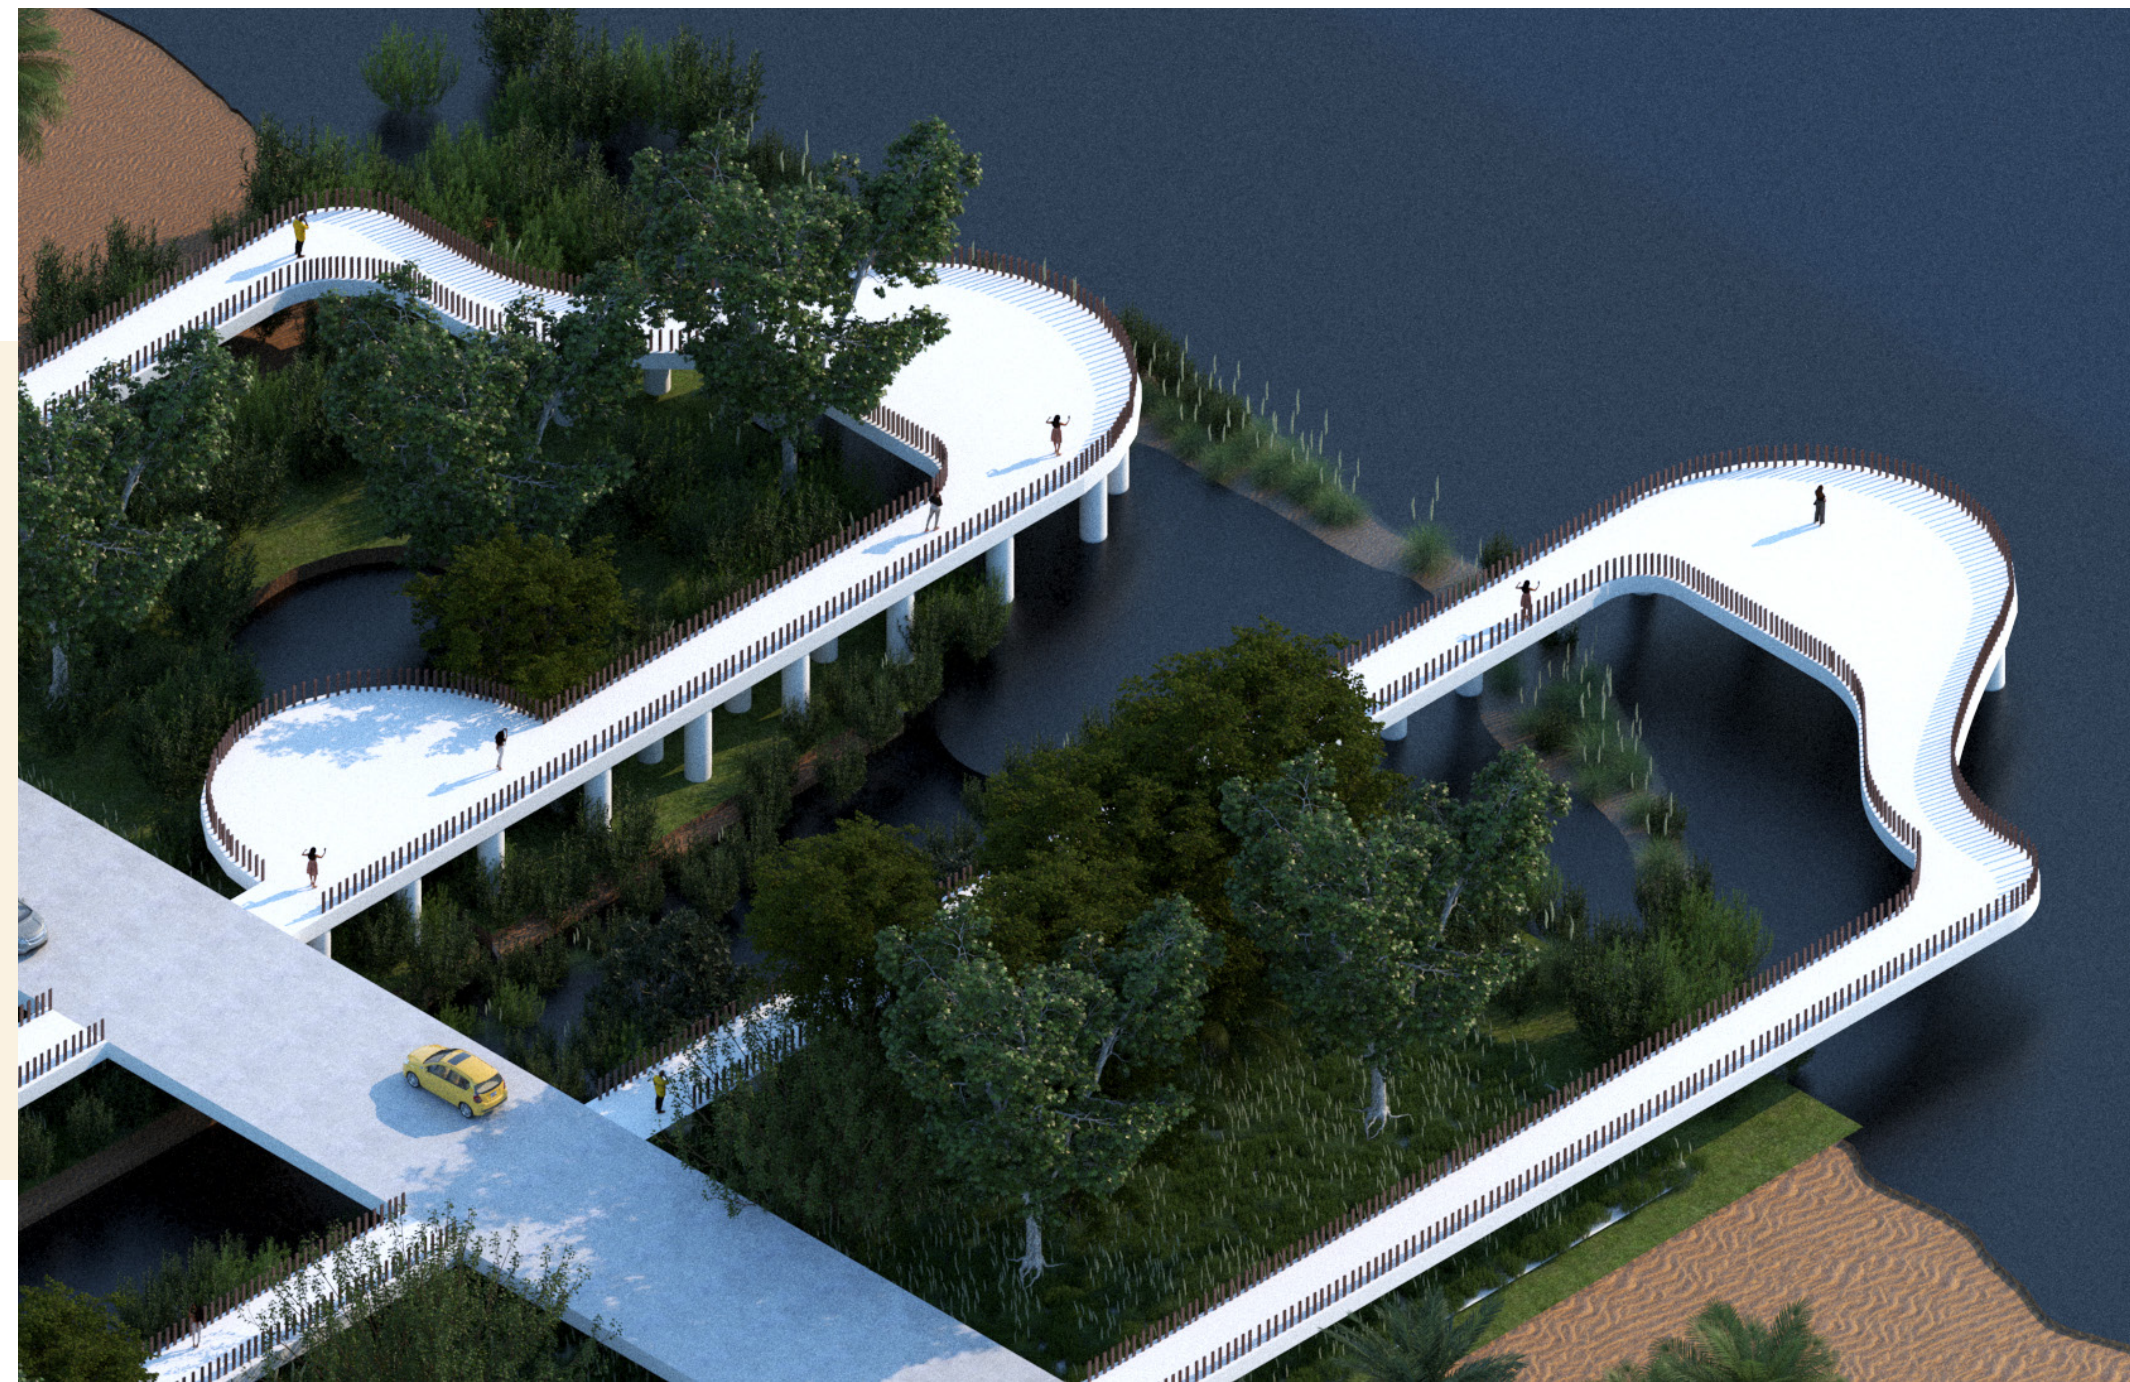
ILUSTRACIÓN 135. AXONOMÉTRICO - PROPUESTA. (2023)

Se puede concluir como a partir del análisis del lugar, es posible buscar soluciones basadas en la naturaleza, las cuales potencialicen el espacio desde una perspectiva ambiental, desde los recursos existentes en el municipio. Por lo tanto, se propone la recuperación del manglar entorno a la desembocadura del caño de Jaime, de forma que sea viable generar relación entre el borde costero y la zona urbana de Necoclí. Este proceso de desarrollo turístico nace a partir de un punto de vista paisajístico y ecológico, en donde el fin principal, es crear un espacio que ayude a rescatar el cuidado y protección de estos afluentes hídricos, de tal modo que, tanto la comunidad como los turistas valoren estos espacios de interacción y descanso en el municipio de Necoclí.
