**IMPLEMENTACION DEL PLAN DE MANEJO AMBIENTAL EN LA FASE
PREVIA Y DE CONSTRUCCION DEL PROYECTO “PUERTO NUEVO”
- C.I PRODECO S.A – SANTA MARTA.**

**UNIVERSIDAD PONTIFICIA BOLIVARIANA
FACULTAD DE INGENIERÍA Y ADMINISTRACION
ESCUELA DE INGENIERÍA AMBIENTAL
FLORIDABLANCA**

**Trabajo presentado como Requisito para optar por el titulo de: Ingeniero
Ambiental**

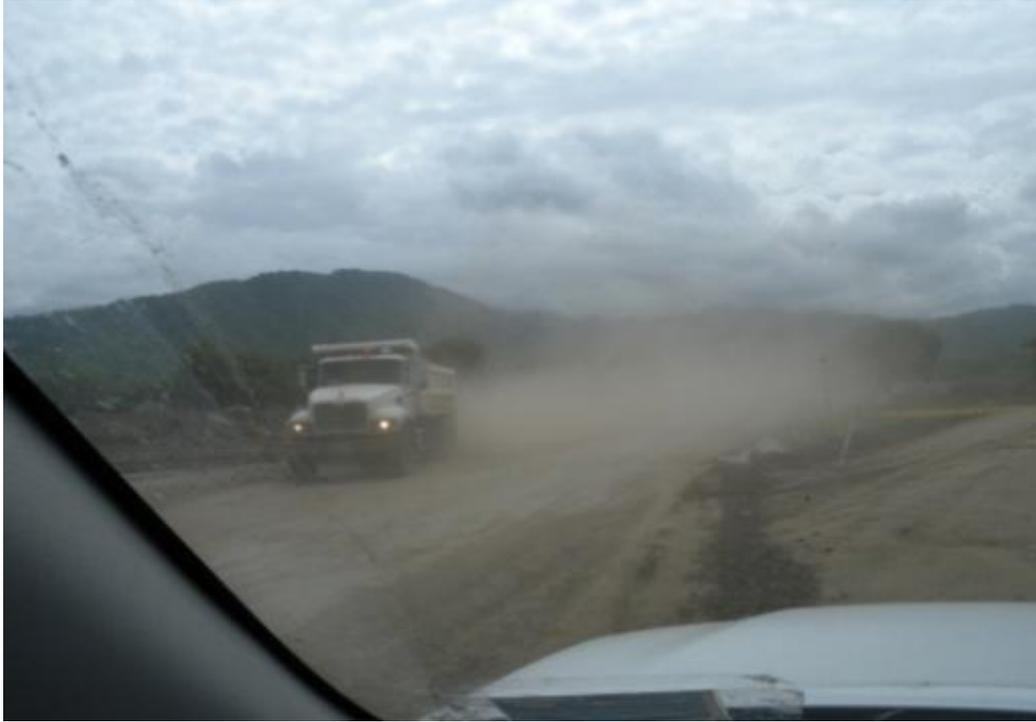
Foto 1. Contaminación del aire

En las supervisiones e inspecciones de campo realizadas durante la práctica, los principales impactos generados por la construcción del proyecto en el componente aire fueron la dispersión de material particulado, por cargue de camiones, transporte de material estéril, corte de taludes y rellenos conformados (Ver fotografías 1 y 2).

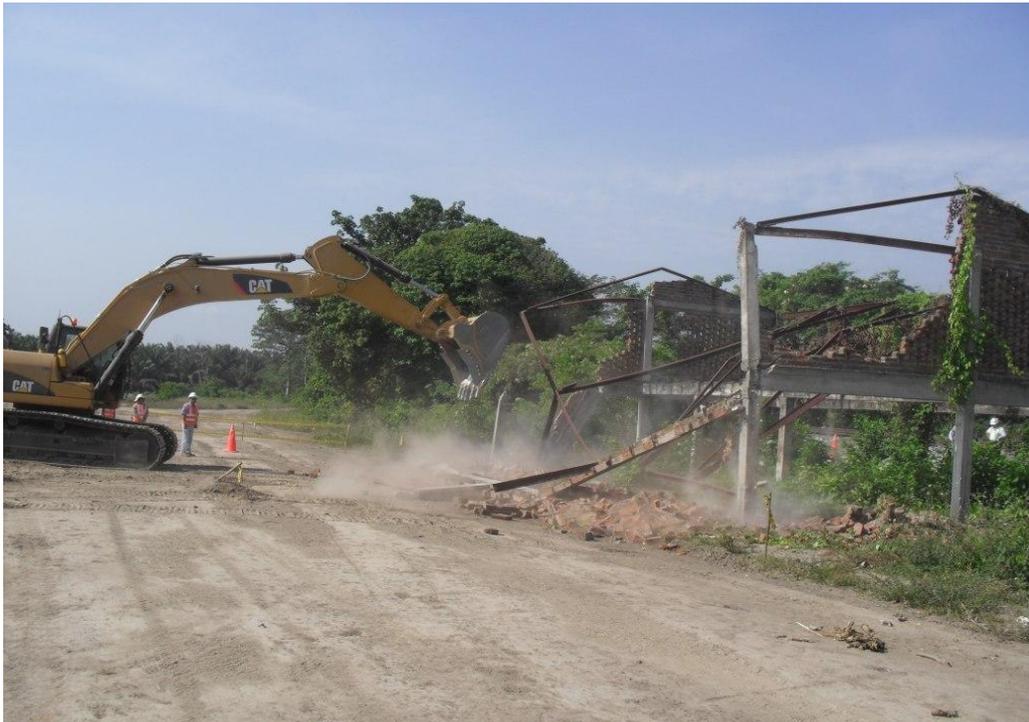
Foto 3. Demolición de una estructura

- En el área de influencia directa del proyecto fue necesario demoler unas pequeñas estructuras, que interrumpían el paso de los vehículos, esto generó emisiones de material particulado (Ver fotografía 3).

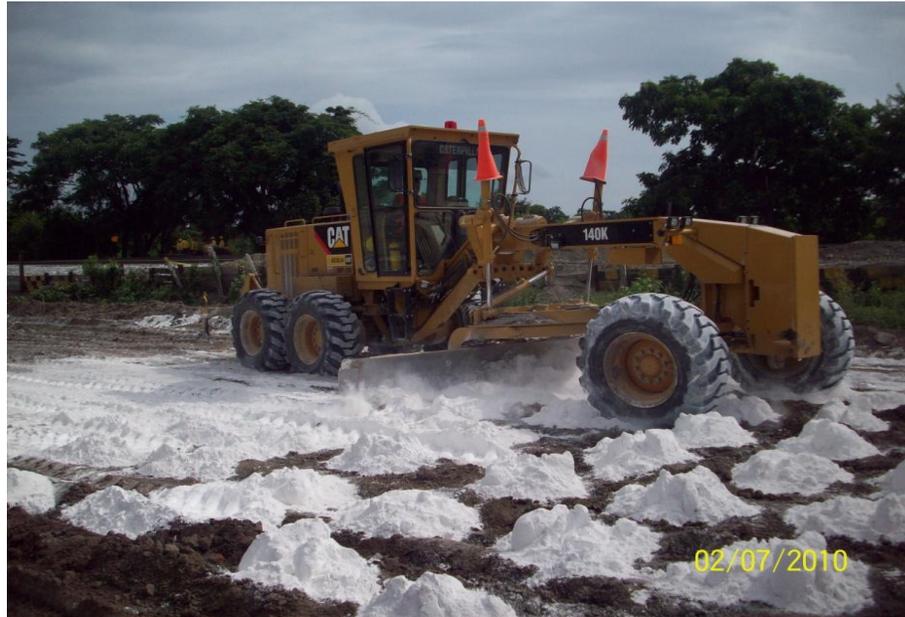
- Debido a la adición de cal a una parte de Loop Férreo para estabilización del terreno se produjo levantamiento de este material, provocando emisiones atmosféricas (Ver fotografía 4), además la máquina sufrió como consecuencia el taponamiento del radiador, lo cual ocasionó el calentamiento de la máquina, teniendo que lavar esta parte del equipo pesado.

Foto 4. Esparcimiento de cal en Loop Férreo, para estabilizar terreno.

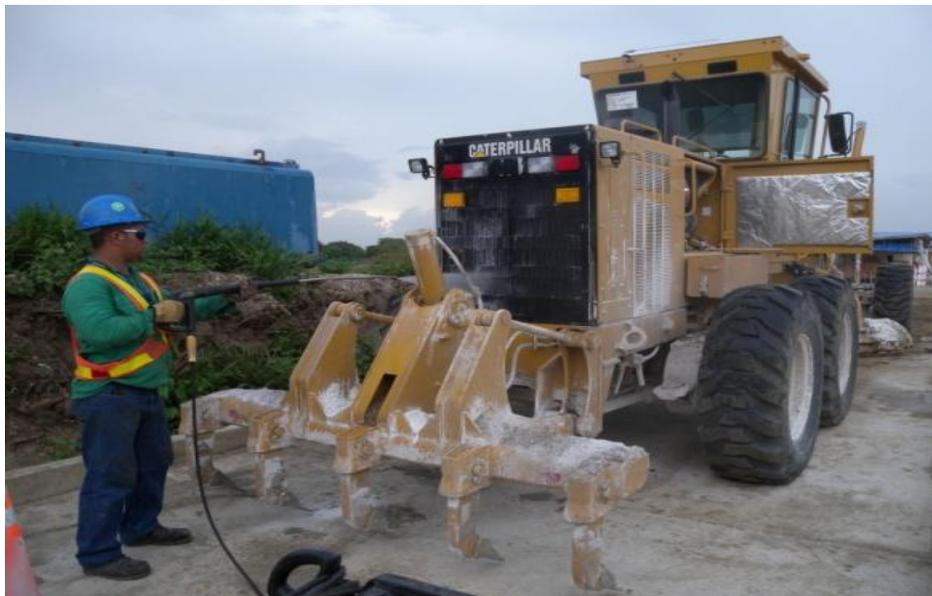
Foto 5. Lavado de maquina

- Se lavo el radiador sin ocasionar impactos ambientales, en caso de que hubiera sido así, tendría obligatoriamente que pararse el proceso de lavado (Ver fotografía 5 y 6)

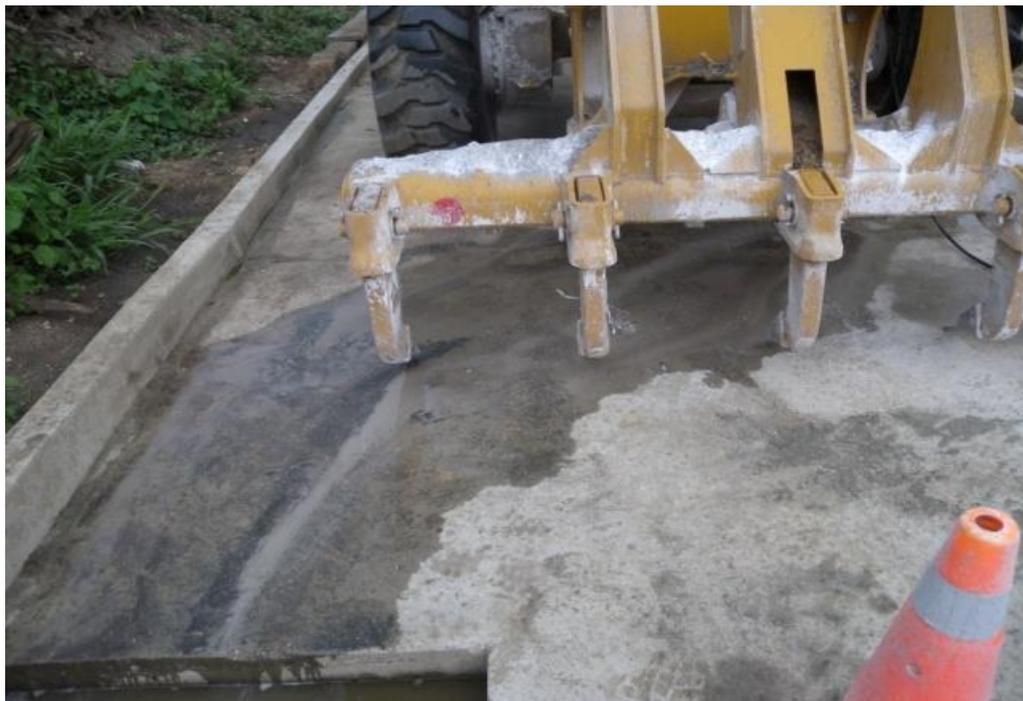
Foto 6. Vertimiento de agua sin ocasionar impactos

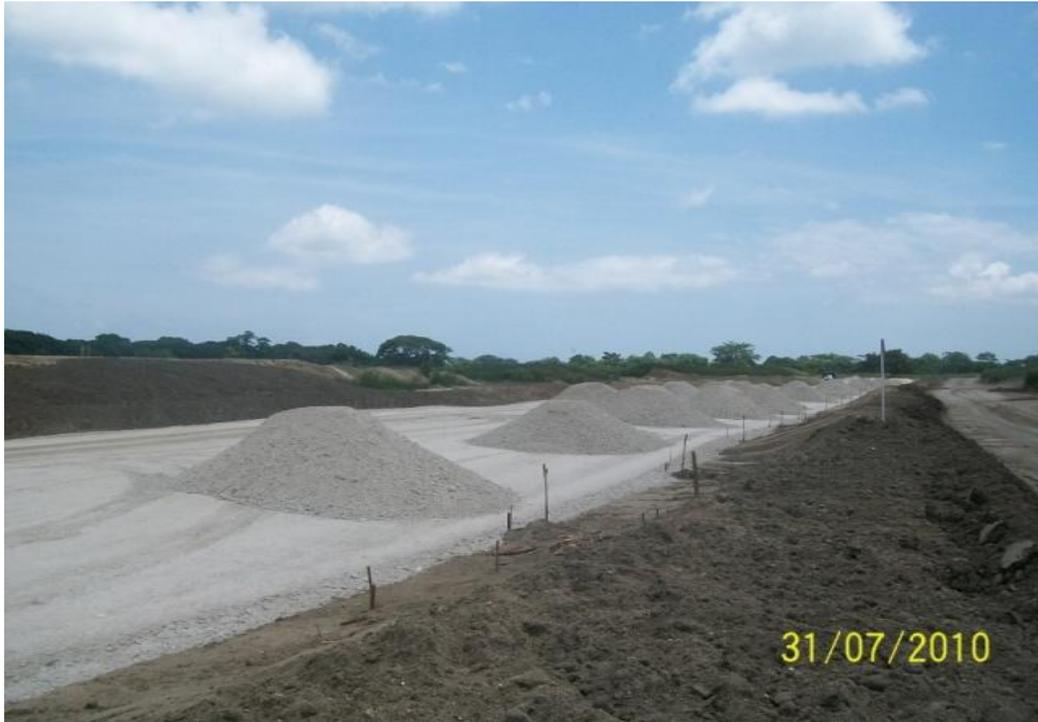
- Se adiciono material gravilla de cantera, provocando a la hora de esparcirla por el área emisiones de material particulado el cual no fue controlado (Ver fotografía 7), esta cantera cuenta con los permisos ambientales exigidos por la autoridad para vender este material.

Foto 7. Material de gravilla listo para ser esparcido

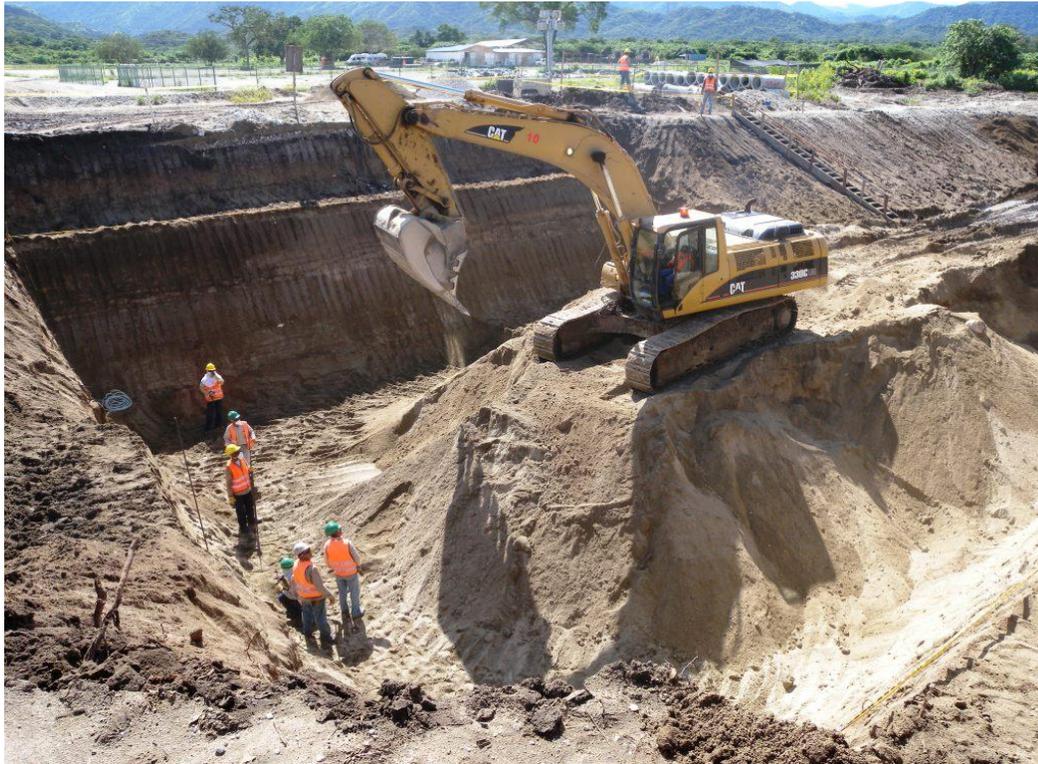
Foto 8. Excavación para construcción de puente

- En la fotografía 8 se aprecia como se realizaron excavaciones para la adecuación de un puente por el cual cruzara la futura desviación de la micro cuenca de la quebrada el Guayabo, esta construcción genera emisiones atmosféricas y alteración de flujos subterráneos.

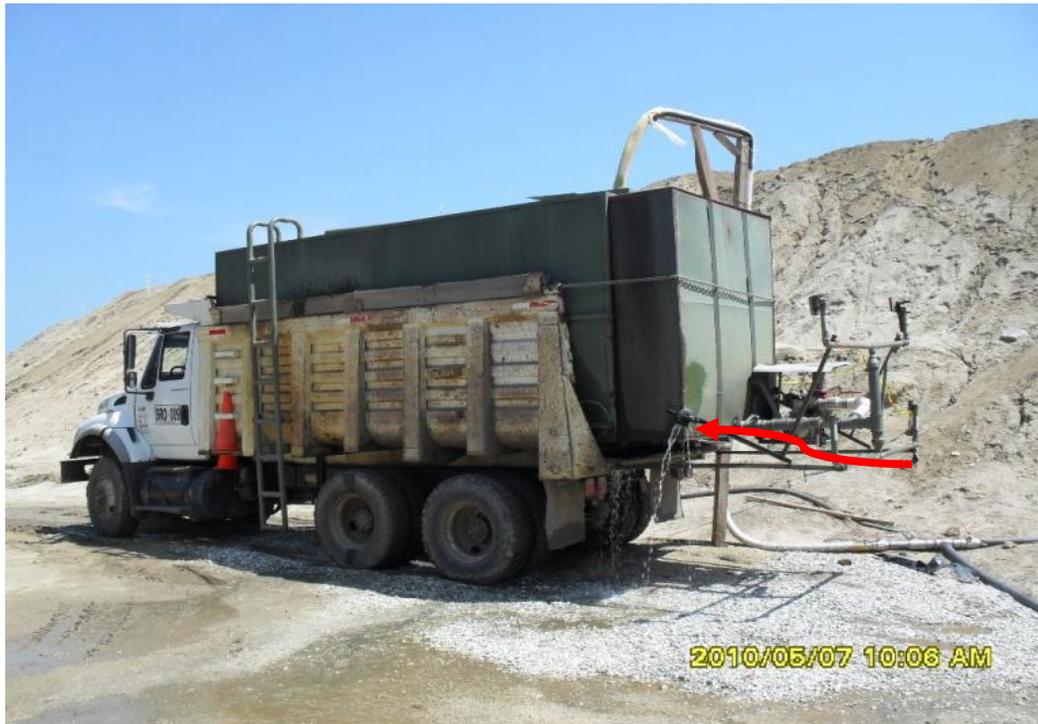
Foto 9. Tanquero con fallas

- Se observaron fugas en los camiones tanqueros, lo cual provocaba la demora en el llenado de los camiones, esto retarda las labores de riego, además se desperdicia una cantidad considerable de agua. (Ver fotografía 9).

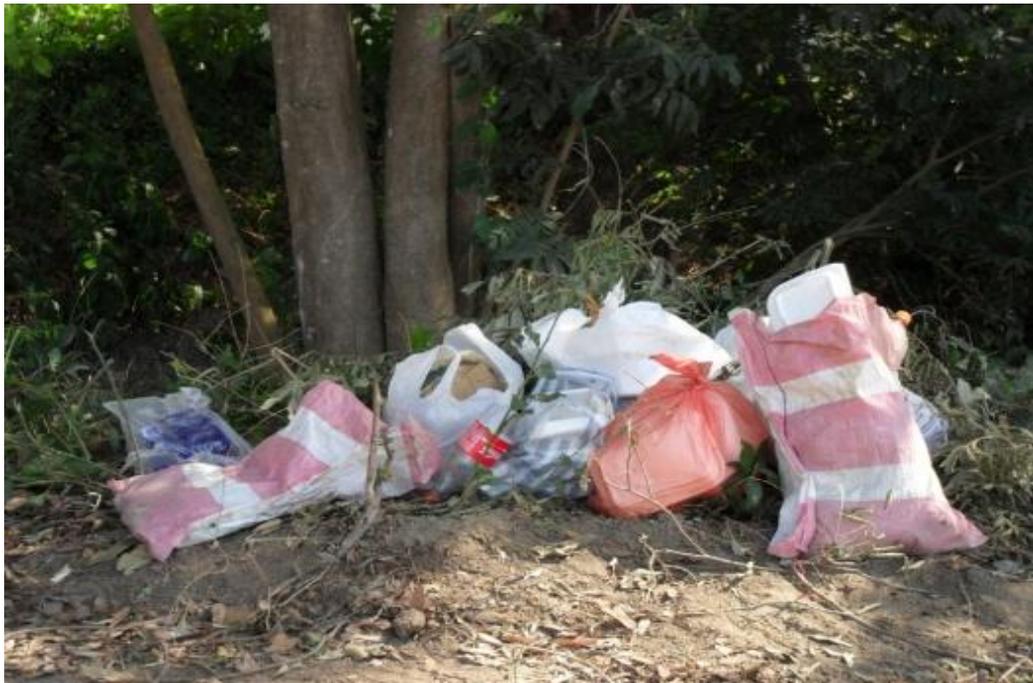
- Se observaron fallencias en el punto de almacenamiento (Ver fotografía 10) de residuos ordinarios. En este aspecto podemos demarcar el inadecuado almacenamiento, pésimas condiciones de separación, se encontraban expuestos a intemperismo, generación de lixiviados, no existe una clasificación de los mismos, además se observaron residuos tirados como lo son en papel periódico y bolsas de agua en diferentes puntos del proyecto, los cuales deberían tener una adecuada disposición por parte de los generadores. (Ver fotografía 12).

Foto 11. Residuos ordinarios no almacenados

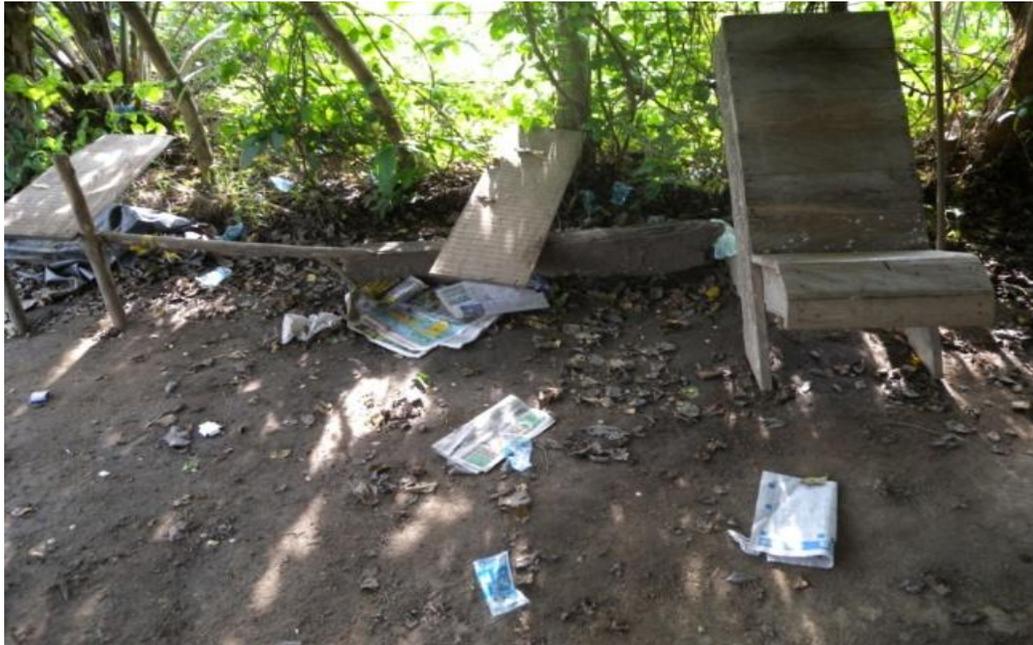
Foto 12. Estar de vigilancia desaseada (Residuos sólidos ordinarios)

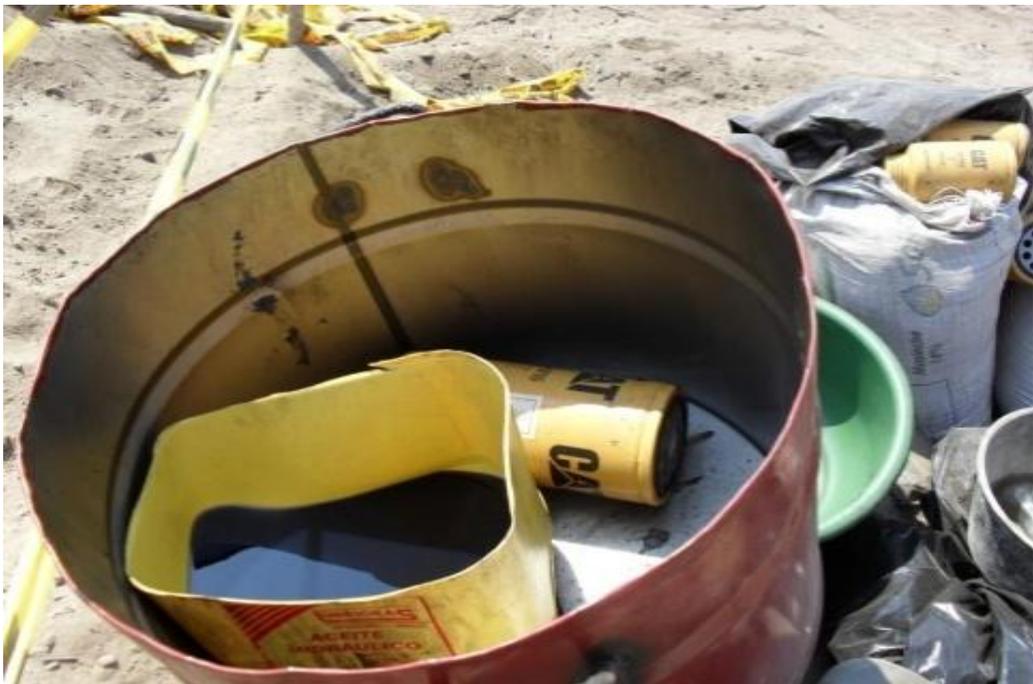
Foto 14. Inadecuado almacenamiento de RESPEL.

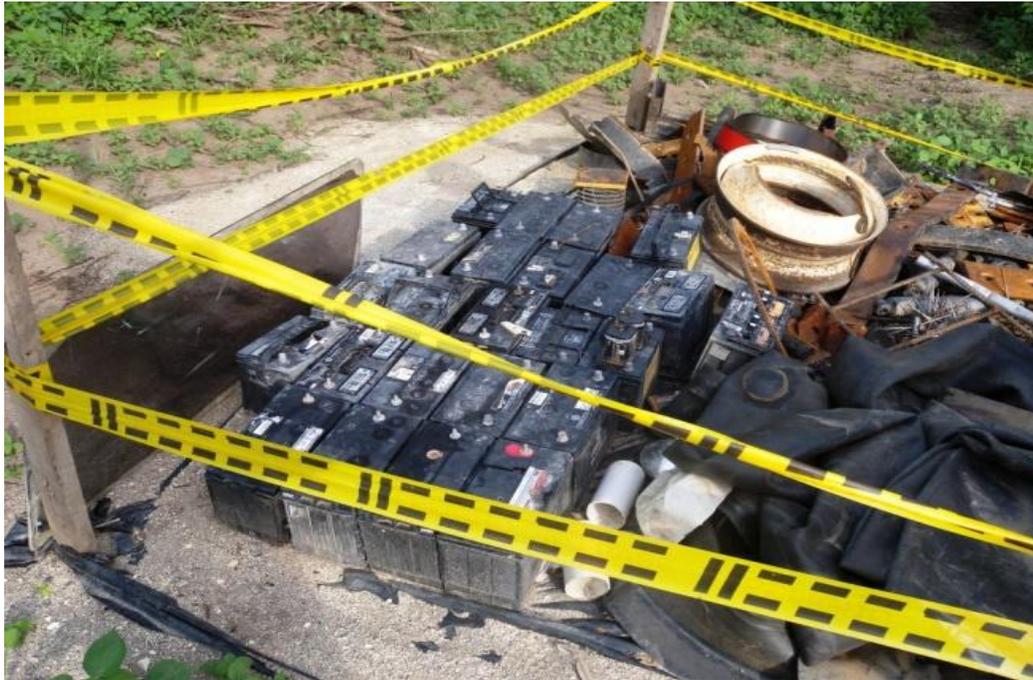
- Las baterías desechadas se encuentran a la intemperie provocando posibles impactos por los químicos que la componen (Ver fotografía 15).

Foto 15. Baterías usadas

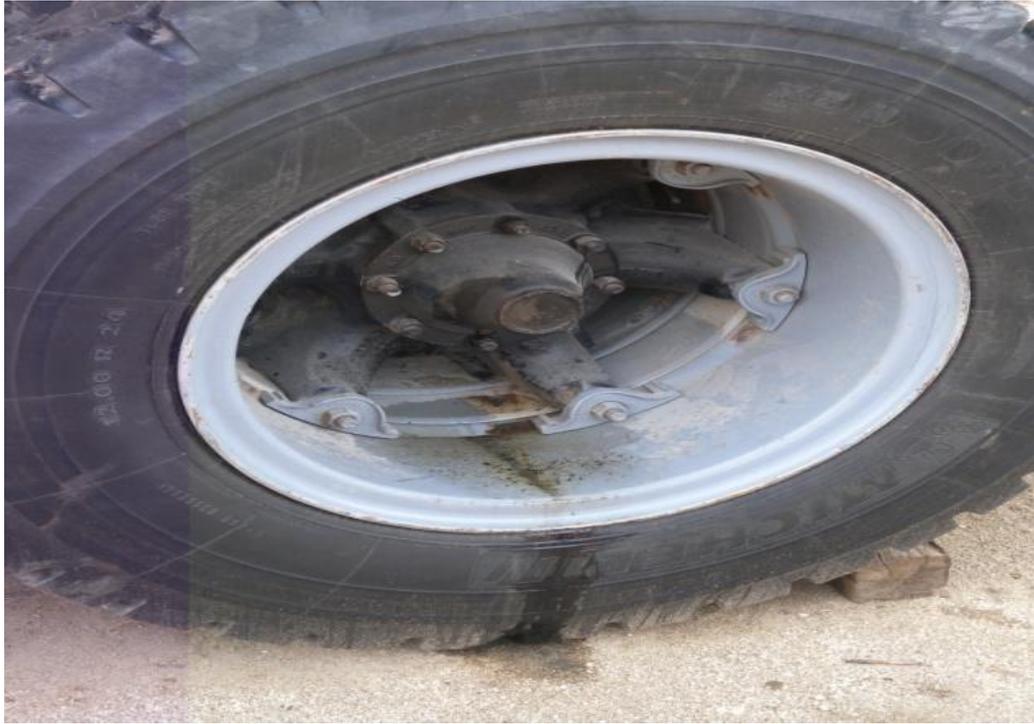
Foto 17. Vertimiento de aceites en llanta de maquinaria

- Vertimiento de aceite en una de las llantas de uno de los equipos de maquinaria pesada que opera en la construcción, además el mantenimiento se le está realizando fuera del taller, área destinada para tal fin. (Ver fotografías 17 y 18)

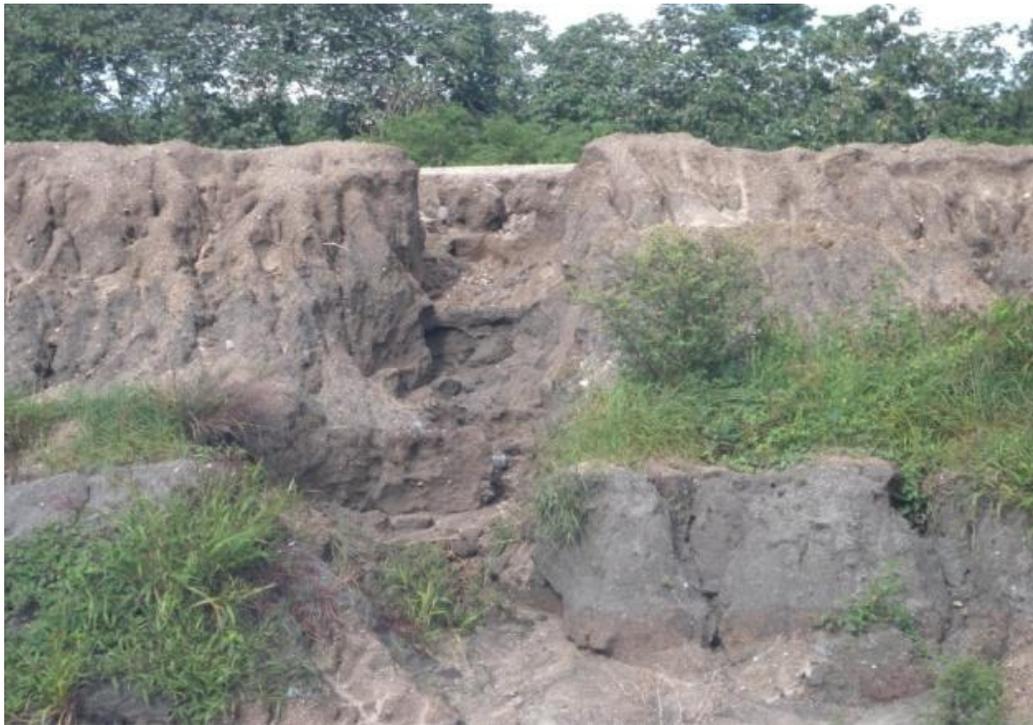
Foto 20. Erosión en berma Sur

- En temporada invernal se notan grandes afectaciones en el suelo removido y el dispuesto a las bermas (Ver fotografías 20, 21 y 22), esto se debe a que el material removido no cumple con las condiciones para tener una buena estabilidad, se hace necesario a la hora de entregar las obras por parte del contratista adicionar material de canteras, ya sea gravilla u otro para estabilizar estos terrenos y cumplir con las exigencias del ministerio.

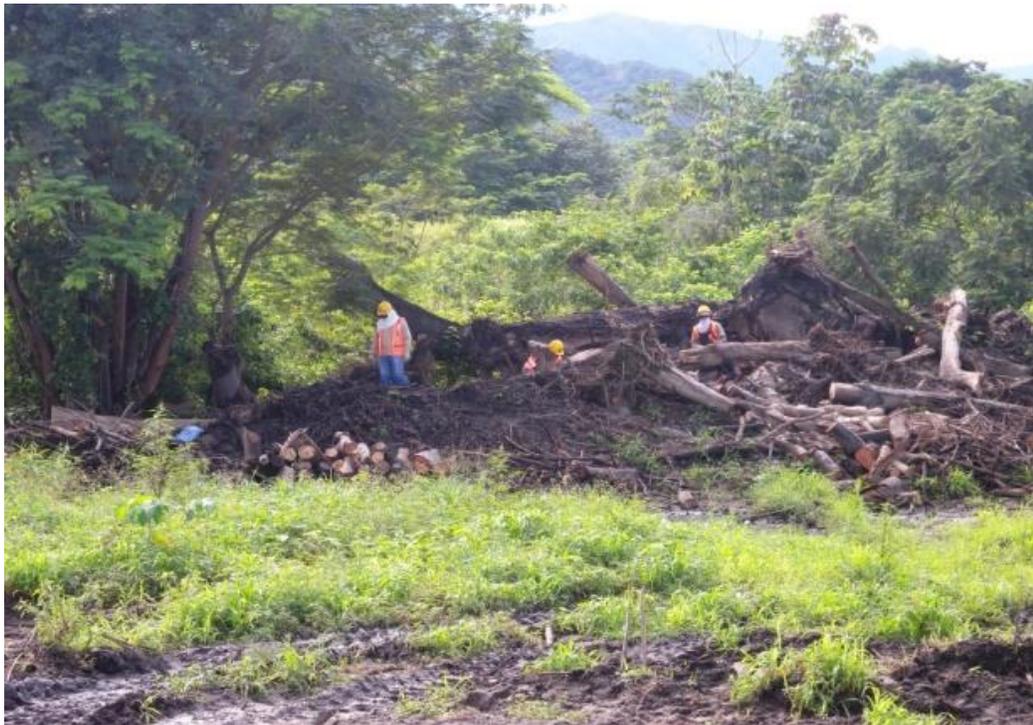
- Con el descapote producido por la construcción quedaron muchas ramas y trocos de bajo contenido maderable (Ver fotografía 24 y 25), fue necesario almacenar esta madera sin importar el uso que se tenía que dar, para realizar esta actividad se requirió de maquinaria disponible, además de una trituradora y una sierra para realizar el aprovechamiento y con este ayudar a fertilizar al suelo.

Foto 24. Troncos y ramas con bajo contenido maderable

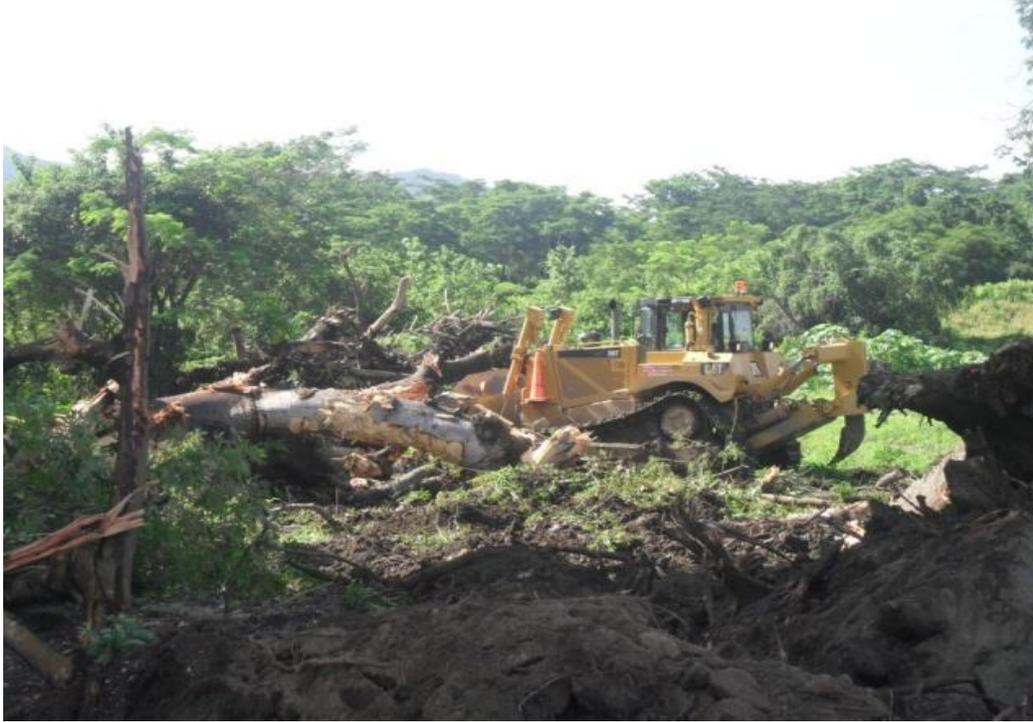
Foto 25. Almacenamiento material descapotado

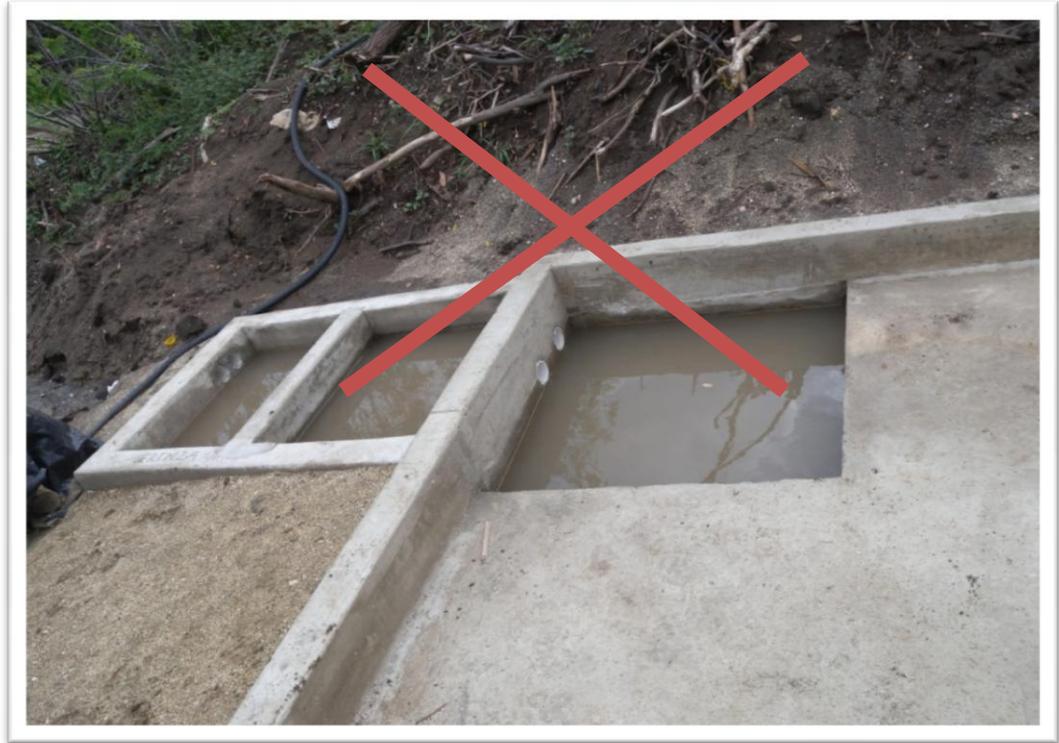
Foto 30: Vertimientos No Autorizados

- Según los artículos dictados en la resolución, no se deben hacer vertimientos de ningún tipo para la etapa de construcción, se recomienda implementar plantas compactas para solucionar este problema. En este caso se encontró un punto

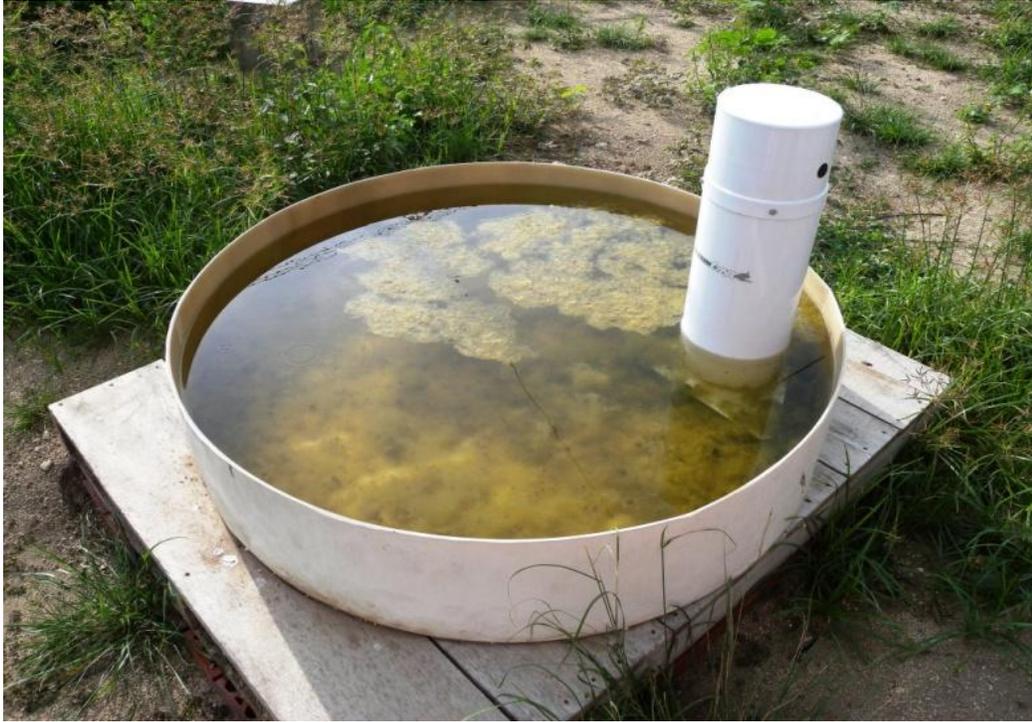
Foto 31: Evaporímetro en mal estado

- Se reviso el nivel de agua del evaporímetro de la estación meteorológica, el cual se noto muy alto, además el agua se encontraba muy sucia, lo que puede ocasionar variaciones en los datos notándose en posibles alteraciones (Ver fotografía 31).

- Se organizó personal para que realizaran una limpieza al área de la estación, además se desocupó el tanque del evaporímetro y se lavó ya que las tomas de

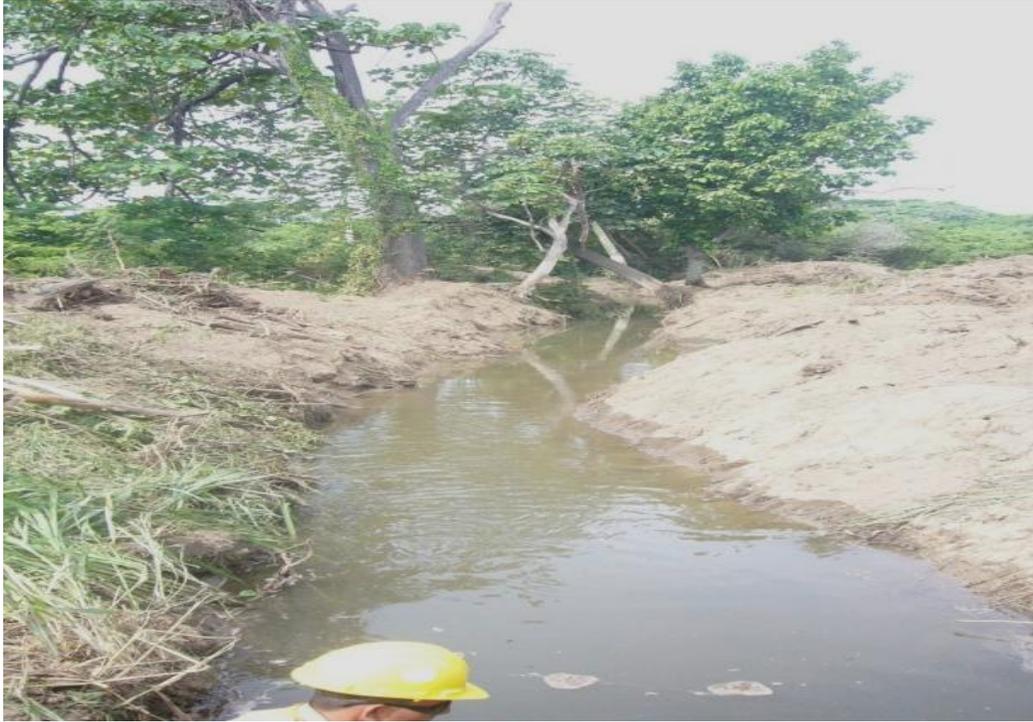
Foto 32: Tronco caído sobre el Canal Nirvana

- Se encontró un árbol obstaculizando el paso del agua de un canal que pasa por lo predios de la construcción, debido a que un buldócer descapotando un área derribo un tronco sobre él, impidiendo que el agua fluyera normalmente. (Ver fotografías 32 y 33)

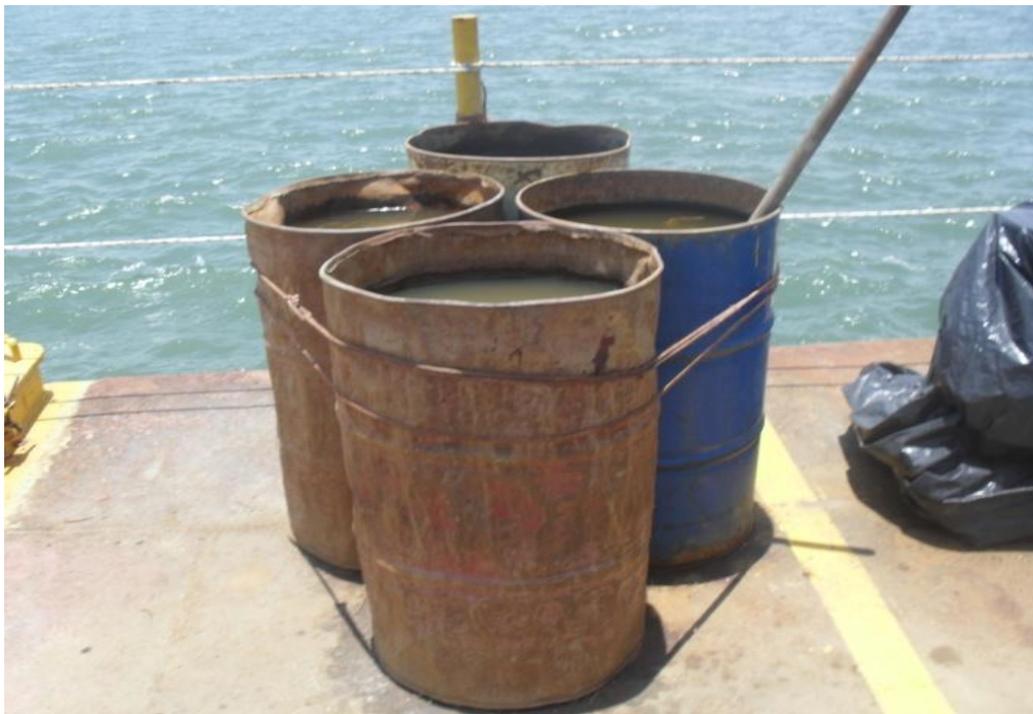
- Se detectaron grasas en la maquinaria produciendo vertimientos cuando ocurre una precipitación, residuos en tanques sin realizar un clasificación de los mismos, tanques sin rotular con agua para lavado de tubos de perforación. (Ver fotografías 34, 35 y 36)

Foto 34: Tanque para lavado de tubería de perforación

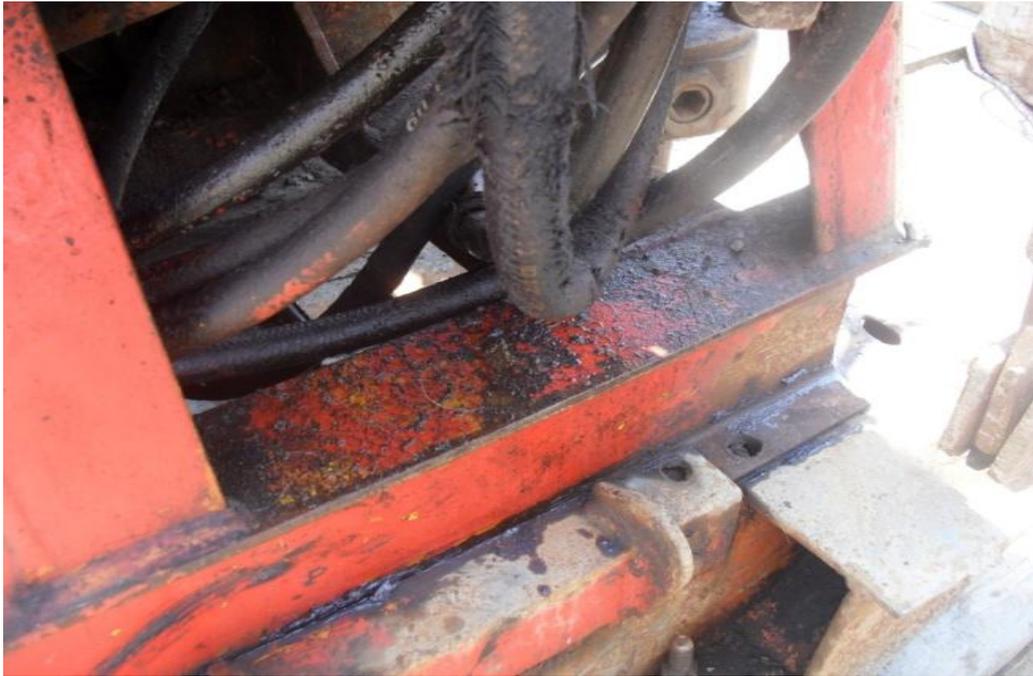
Foto 35: Grasas en equipo de perforación

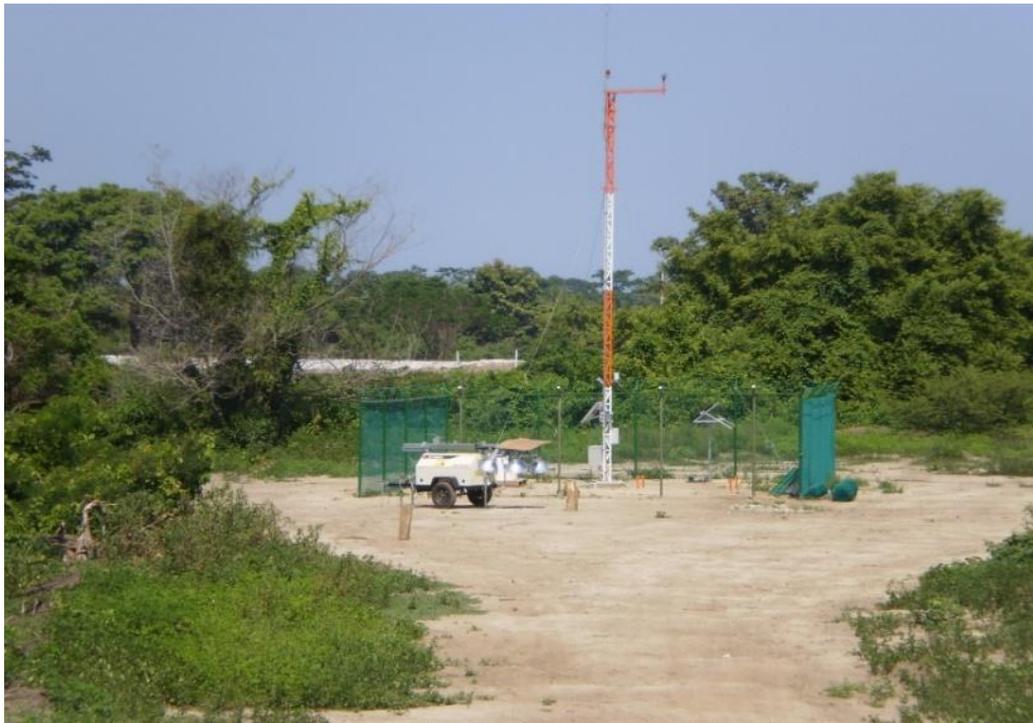
Foto 41: Estación meteorológica

- Teniendo en cuenta los planes de monitoreo y seguimiento, se instaló la estación meteorológica la cual nos arroja resultados diarios sobre los parámetros que evalúan las condiciones del aire como lo son la velocidad del viento, evaporación diurna y nocturna, temperatura, precipitación, humedad etc., Determinando que variaciones a tenido el medio por la construcción del puerto. (Ver fotografía 41),

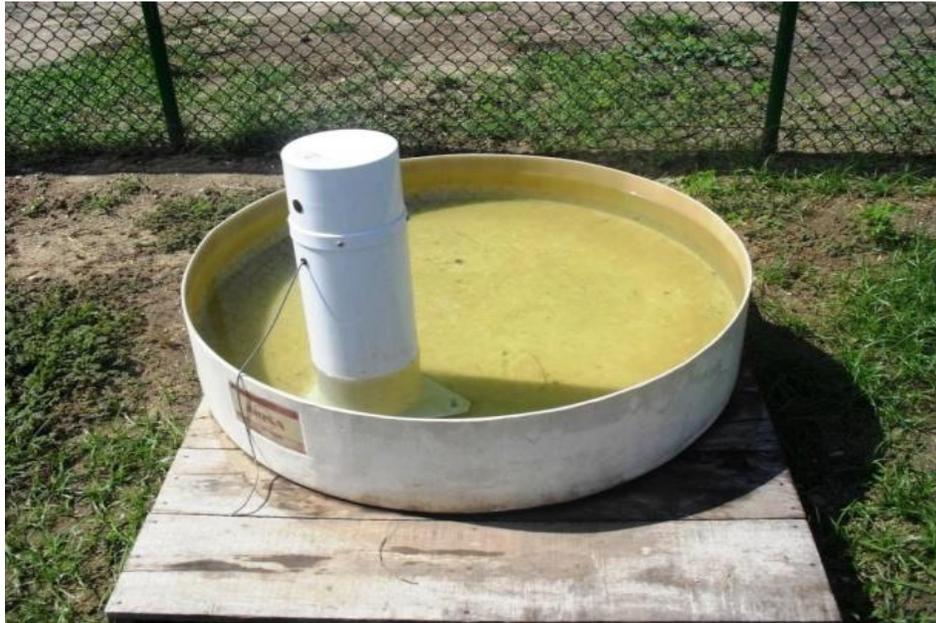
Foto 42: Evaporímetro limpio

datos no estaban confiables por algas que contenía el tanque. (Ver fotografía 42).

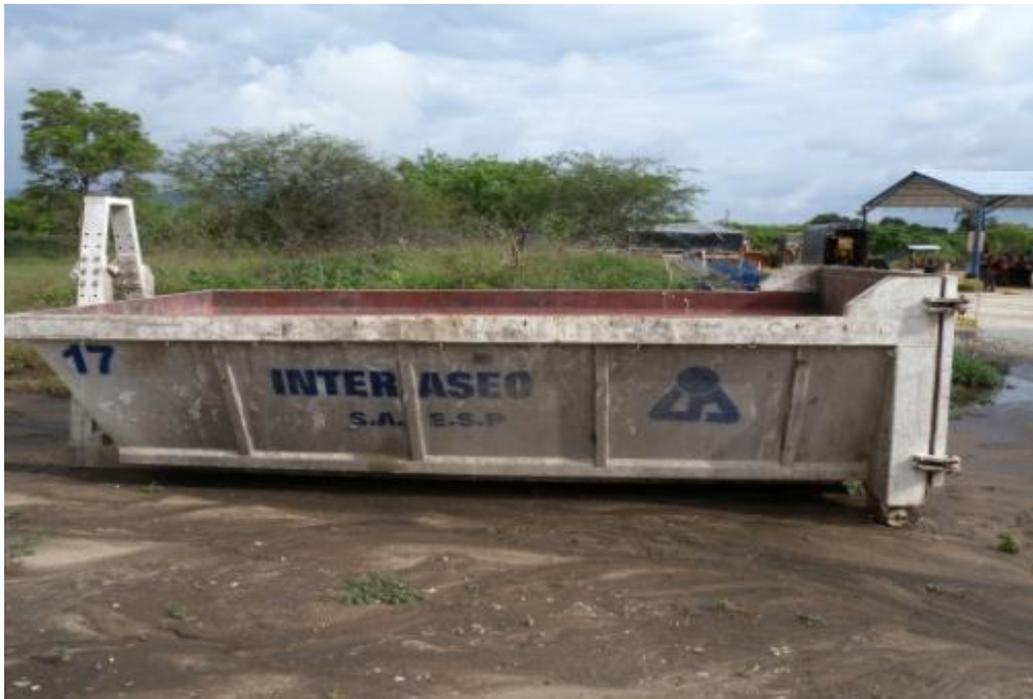
Foto 44: Contenedor residuos ordinarios

- Se llevo el desarrollo del las actividades descritas en los programas del PMA Y PMS, notando cambios positivos para el manejo de los residuos ordinarios generados por la construcción del puerto carbonífero, los aspectos mejorados son el almacenamiento de residuos, la separación en la fuente, el reciclaje de los principales residuos (papel, plástico), estas correcciones se evidencian a continuación. (Ver fotografía 44)

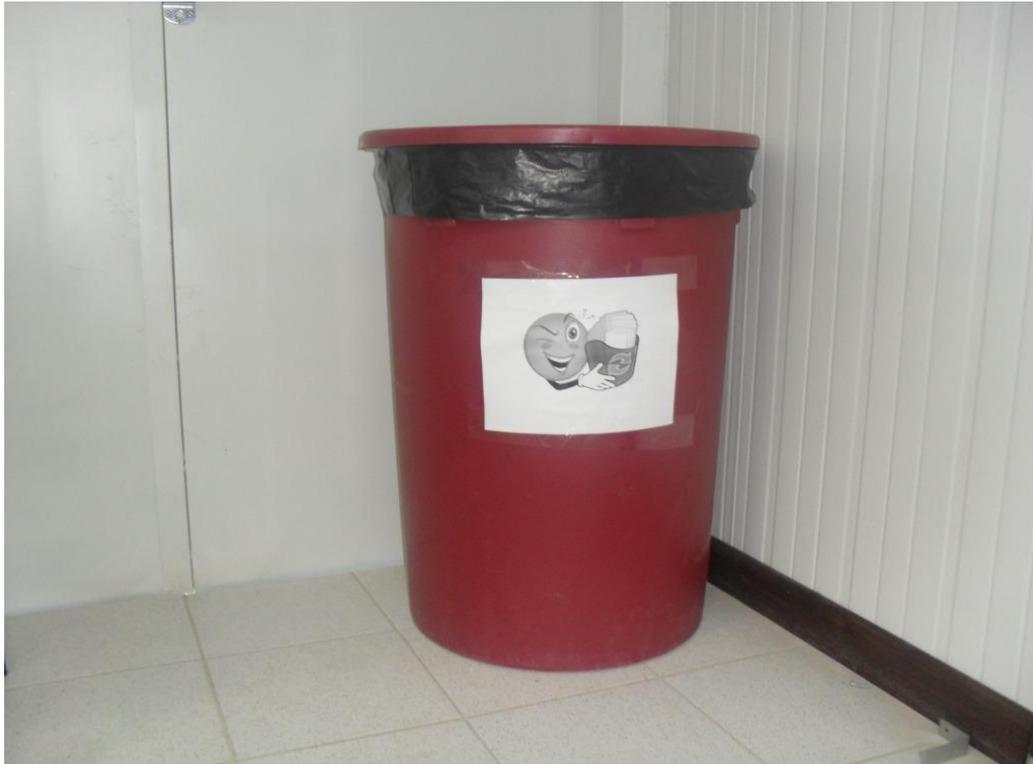
Foto 45: Separación y reciclaje de papel

- Se realizo separación en la fuente y posterior reciclaje de papel (Ver fotografía 45) y plástico, residuos que abundaban en su mayoría en las oficinas del

proyecto. Se habla con una fundación de reciclaje llamada Renacer Limpio para ayudar con la causa.

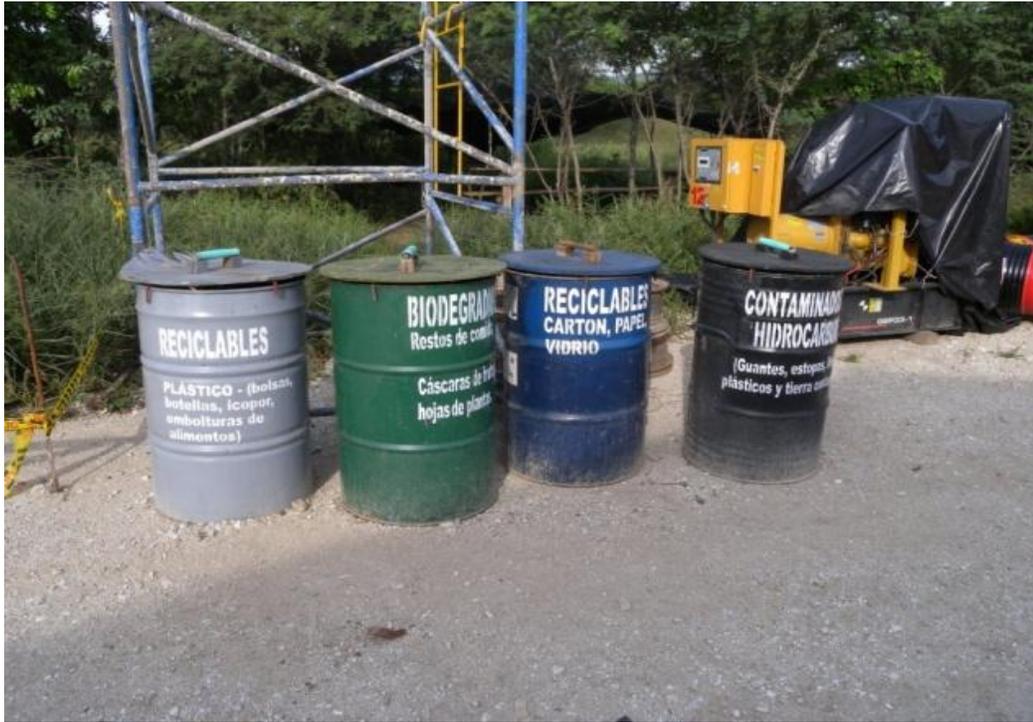
Foto 46: Separación de residuos en campamento Conalvias

- Se realizó separación en la fuente, tanto en parte de oficinas como en los campamentos de las empresas contratistas, cumpliendo con el desarrollo de las actividades para mitigar impactos causados por estos residuos ordinarios, (Ver fotografía 46 y 47)

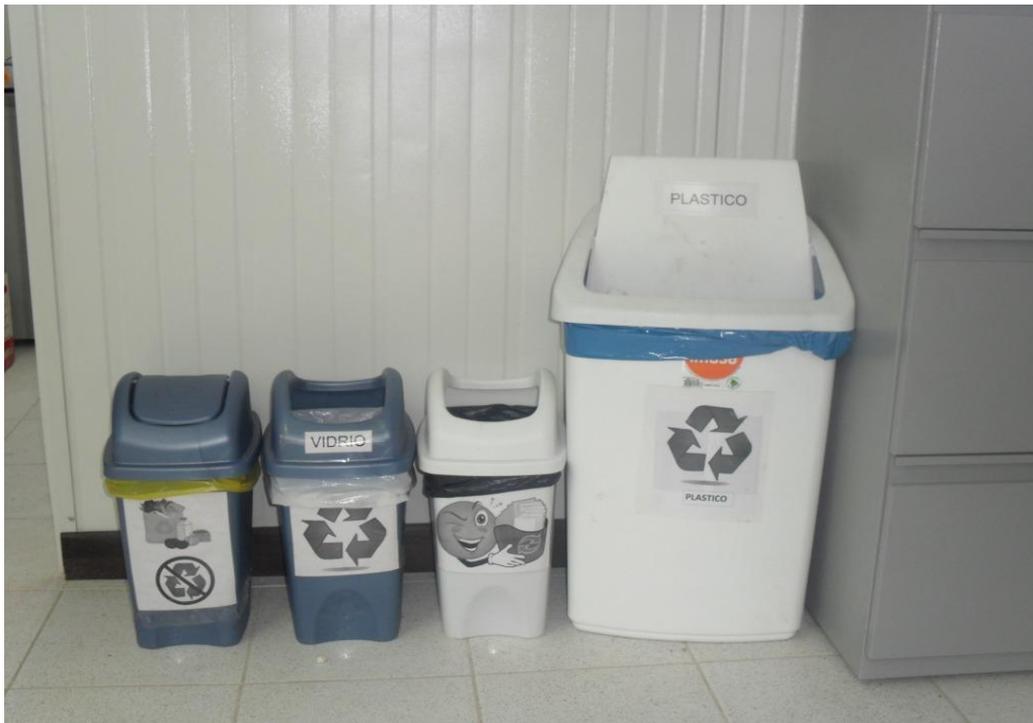
Foto 47: Separación en la fuente (oficinas)

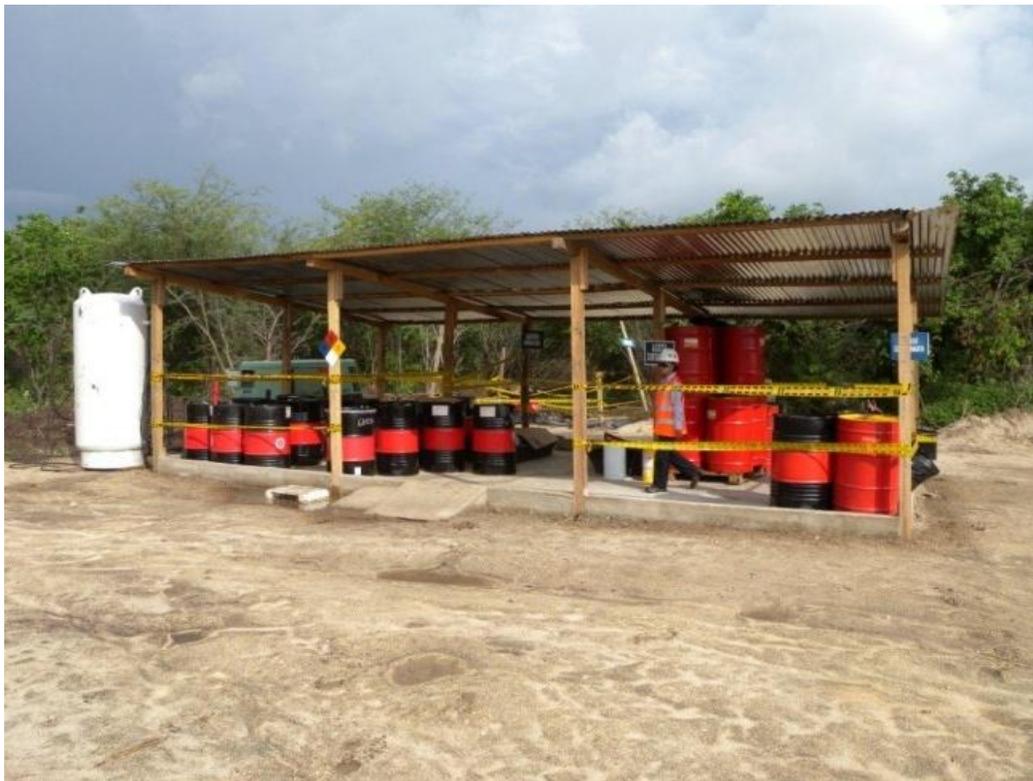
Foto 48: Sitio almacenamiento RESPEL

- Se encuentra el almacenamiento de residuos peligrosos, observando una notable mejora con respecto a lo que se tenía implementado meses atrás, a estas instalaciones se les adeco un techo, se rotularon los residuos, se impermeabilizo la zona, cubriendo con concreto el sitio de almacenamiento, se recomienda adecuar unos canales para evitar por algún accidente el vertimiento de aceites y grasas al suelo. Las evidencias se muestran a continuación, (Ver fotografías 48 y 49).
