**IMPLEMENTACION DEL PLAN DE MANEJO AMBIENTAL EN LA FASE
PREVIA Y DE CONSTRUCCION DEL PROYECTO “PUERTO NUEVO”
- C.I PRODECO S.A – SANTA MARTA.**

**UNIVERSIDAD PONTIFICIA BOLIVARIANA
FACULTAD DE INGENIERÍA Y ADMINISTRACION
ESCUELA DE INGENIERÍA AMBIENTAL
FLORIDABLANCA**

**Trabajo presentado como Requisito para optar por el titulo de: Ingeniero
Ambiental**

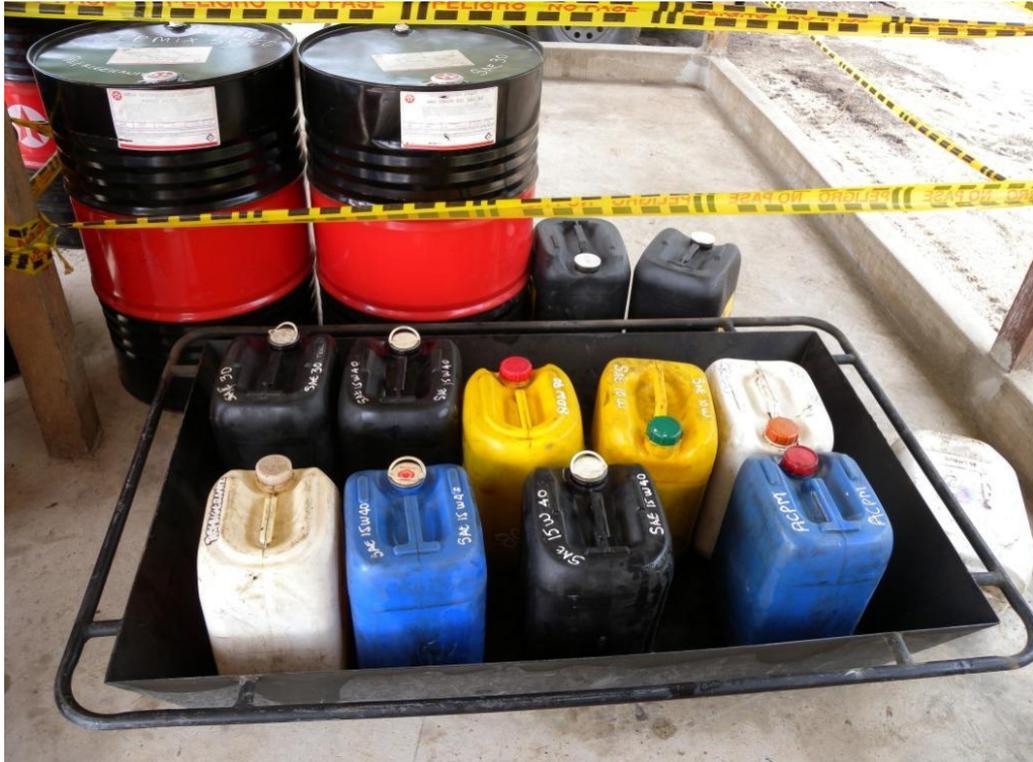
Foto 49: Recipientes de almacenamiento

- Se encuentra el almacenamiento de residuos peligrosos, observando una notable mejora con respecto a lo que se tenía implementado meses atrás, a estas instalaciones se les adeco un techo, se rotularon los residuos, se impermeabilizo la zona, cubriendo con concreto el sitio de almacenamiento, se recomienda adecuar unos canales para evitar por algún accidente el vertimiento de aceites y grasas al suelo. Las evidencias se muestran a continuación, (Ver fotografías 48 y 49).

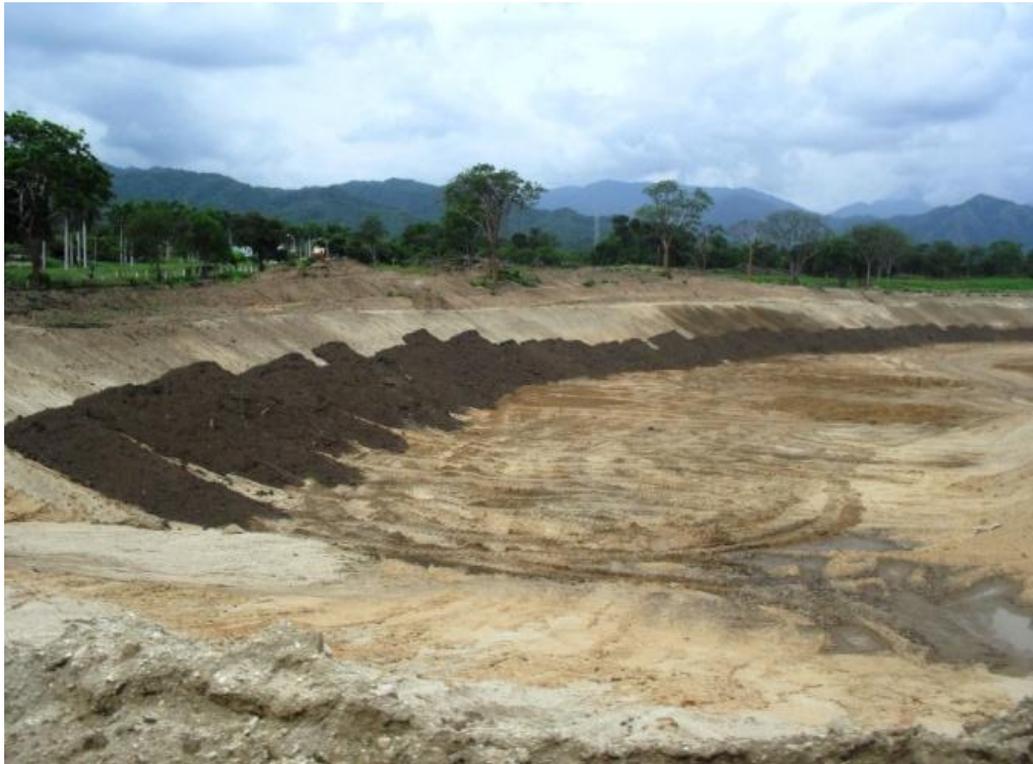
Foto 52: Capa orgánica berma norte

- Durante los trabajos de descapote, la capa orgánica fue apilada y almacenada para añadirla una vez las bermas que rodearan el Loop Férreo estuvieran conformadas (Ver fotografía 52 y 53), algunas de estas bermas ya están terminadas y se recubrieron con esta capa orgánica, para ayudar a fertilizar el suelo.

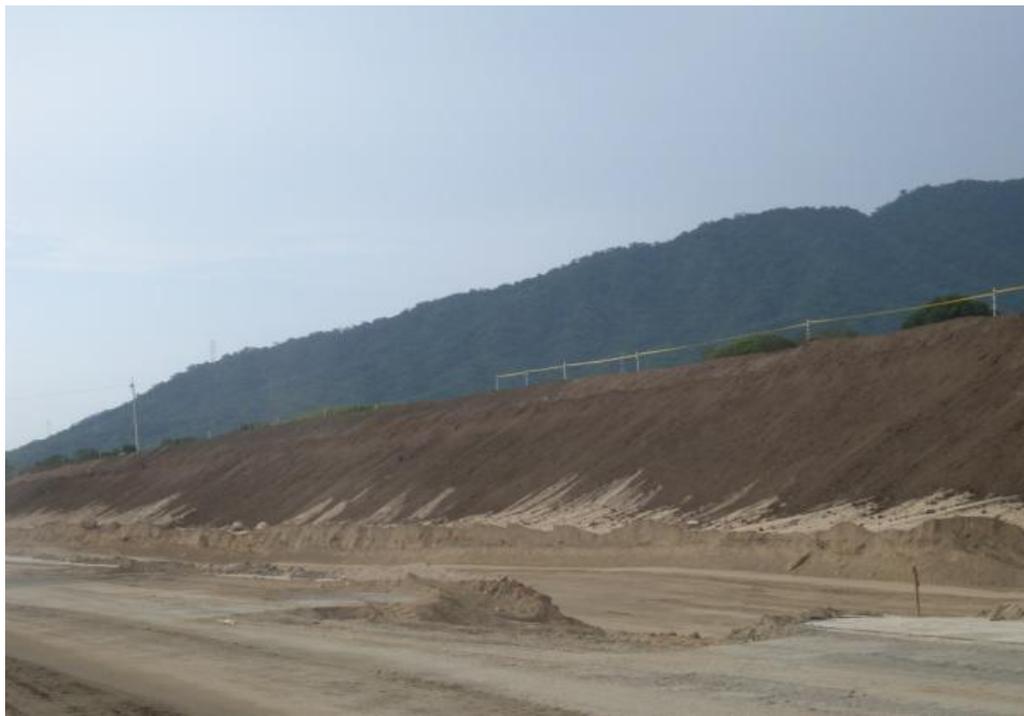
Foto 53: Capa orgánica berma Oeste

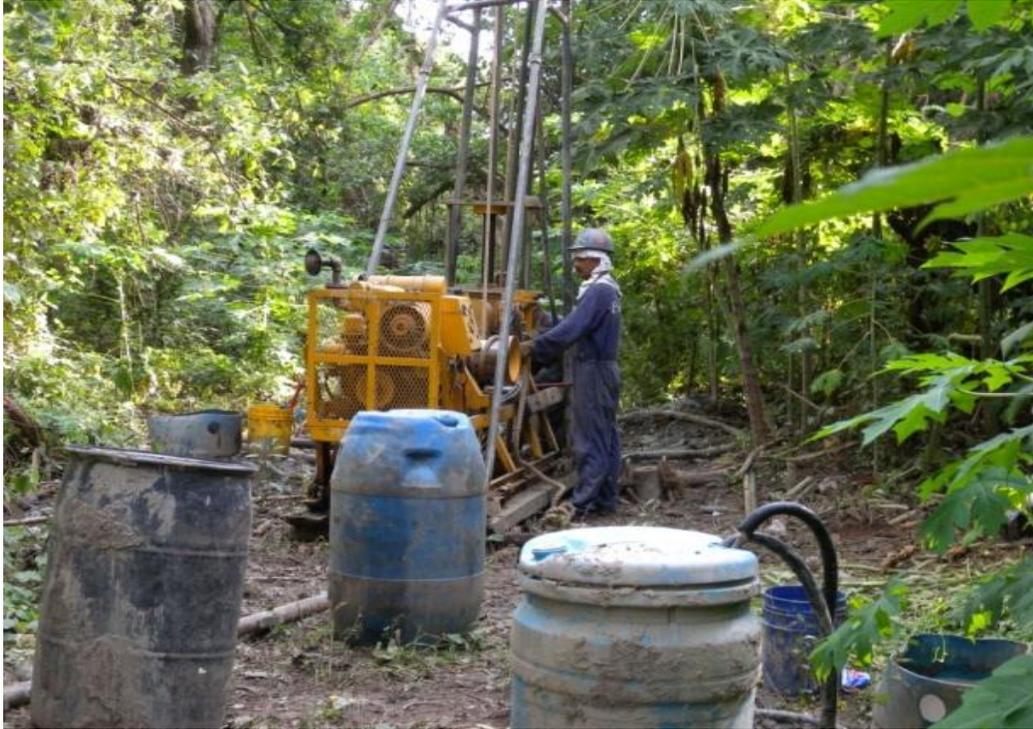
Foto 54: Perforaciones

- Determinar calidad de los suelos para adecuación de bandas transportadoras (Ver fotografías 54 y 55), realizándole estudios a los mismos. Durante el desarrollo de esa actividad, se noto durante las supervisiones que estos trabajadores generaban residuos sólidos por lo que se opto por adecuar una caneca para su almacenamiento y posterior disposición.

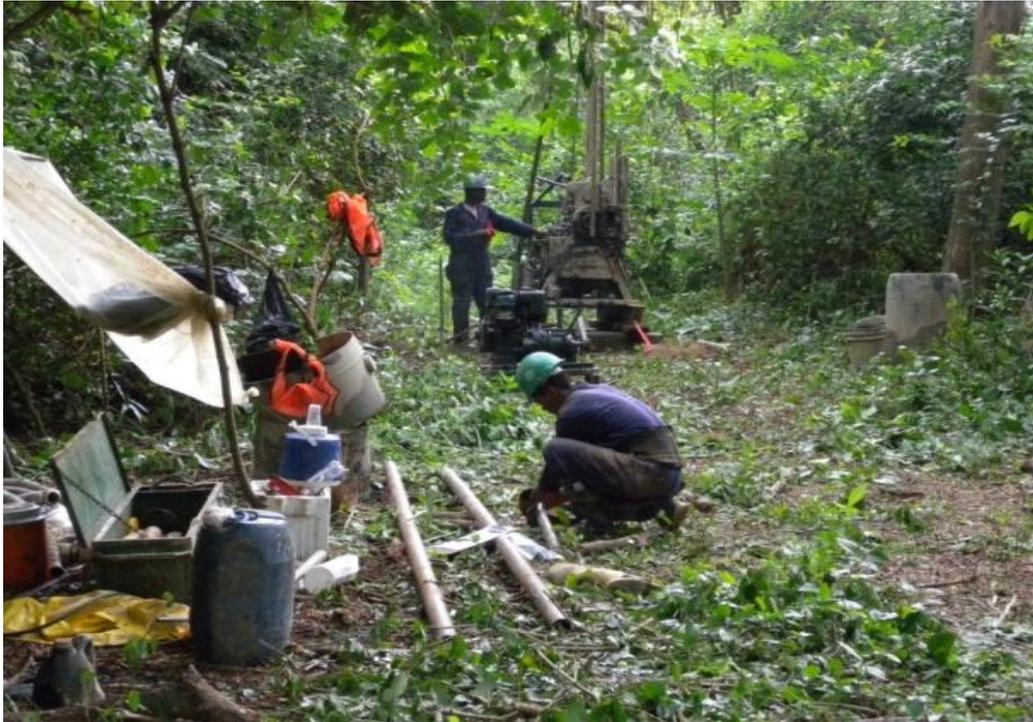
Foto 55: Estudio terrestre de suelos

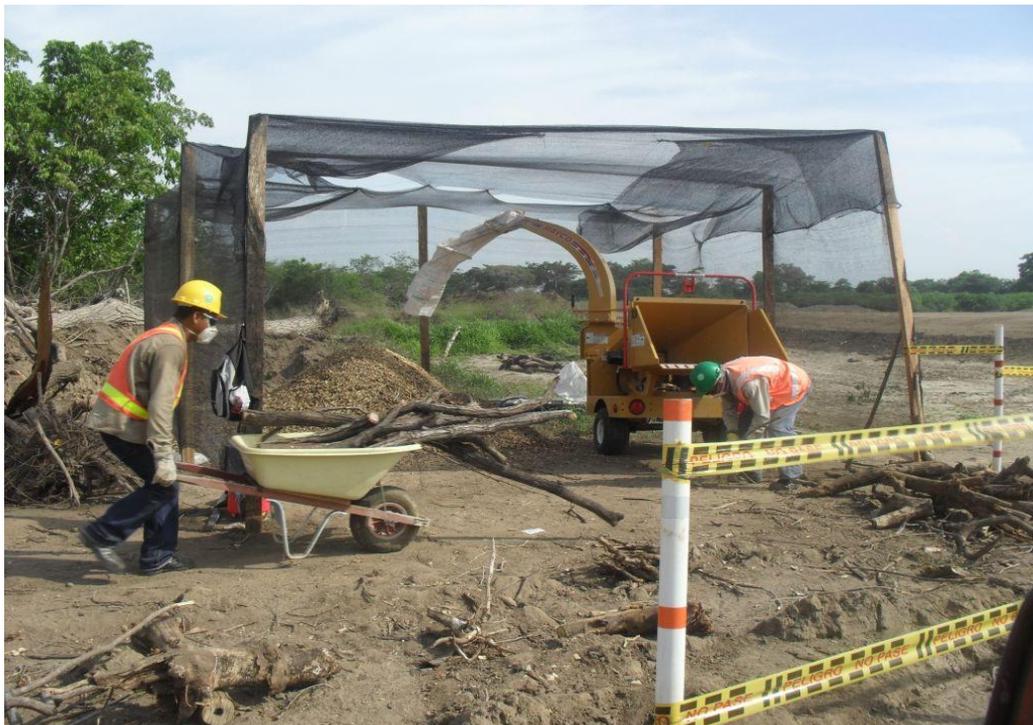
Foto 56: Aprovechamiento forestal

- Debido a las actividades de descapote y movimiento de tierras, existe un programa en el PMA y PMS que nos da una pauta de cómo aprovechar al máximo la madera de los arboles que se talaron, para el aprovechamiento hay dos opciones, los chamizos y palos que no sean de alto contenido maderable se muelen (Mulchin) en una trituradora (Ver fotografía 56) y son mezclados con la capa orgánica para fertilizar y aprovechar en el momento de realizar la reforestación y revitalización.

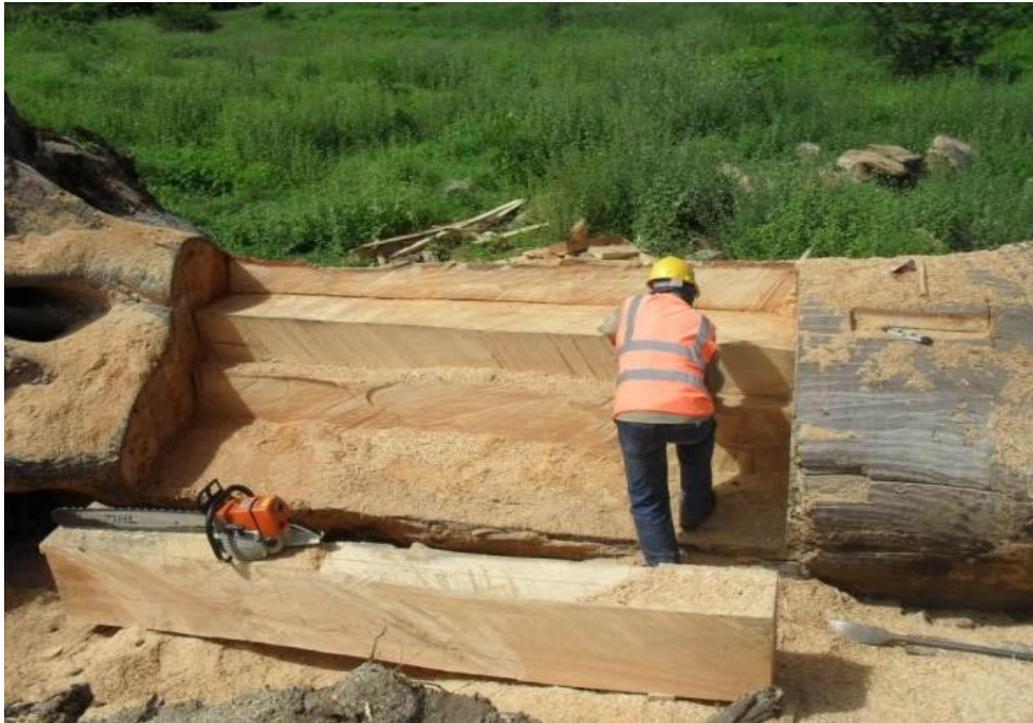
Foto 57: Aprovechamiento forestal

- Otra opción es, a los trocos de arboles muy grandes la forma de aprovechar es sacando postes para cercas, tablas, listones etc. que son entregadas a la comunidad o utilizadas dentro del proyecto.(Ver fotografía 57 y 58)

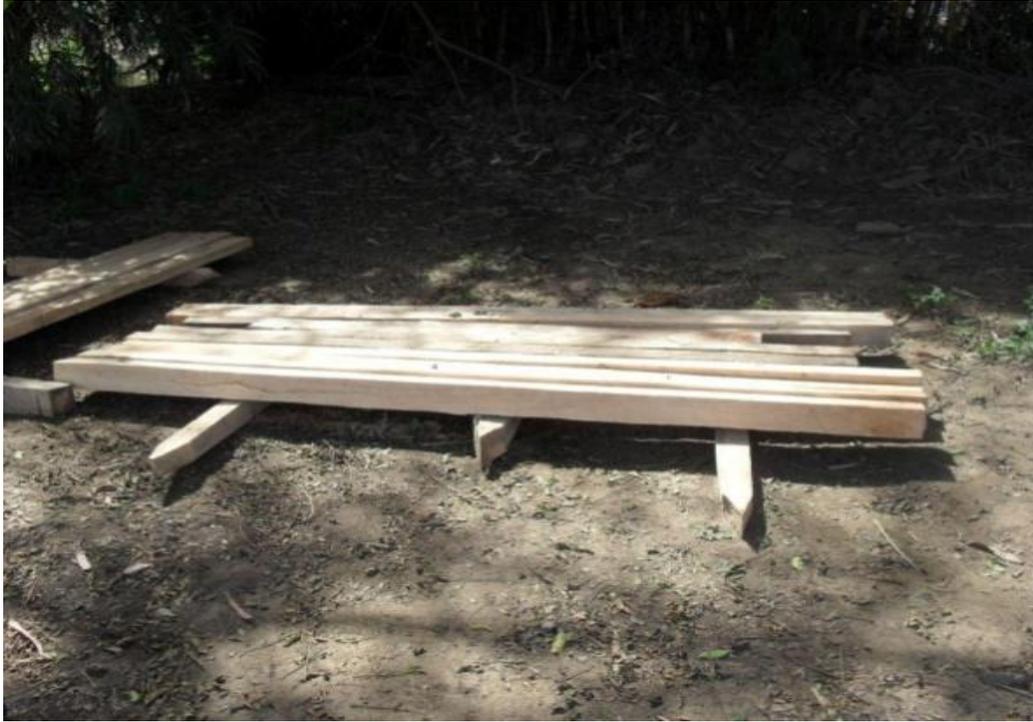
Foto 58: Listones de madera aprovechada

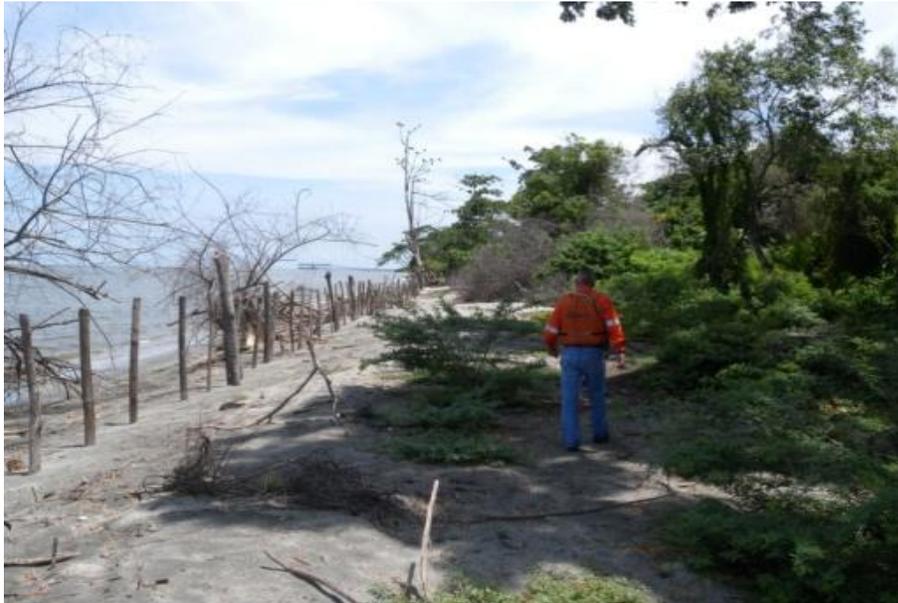
Foto 62: Lugar donde se realizara censo forestal

- Se realizó censo forestal. Estudio realizado con la metodología del 100%. (Ver fotografía 62).
- Una vez comiencen las actividades de construcción en la parte marina la empresa encargada de estas obras deberá contar con un campamento en la zona costera, por este motivo se hace necesario conocer la cantidad de árboles que posiblemente se deban talar por la adecuación del campamento, para planear las actividades de reforestación y compensación dictadas en los PMA y PMS.

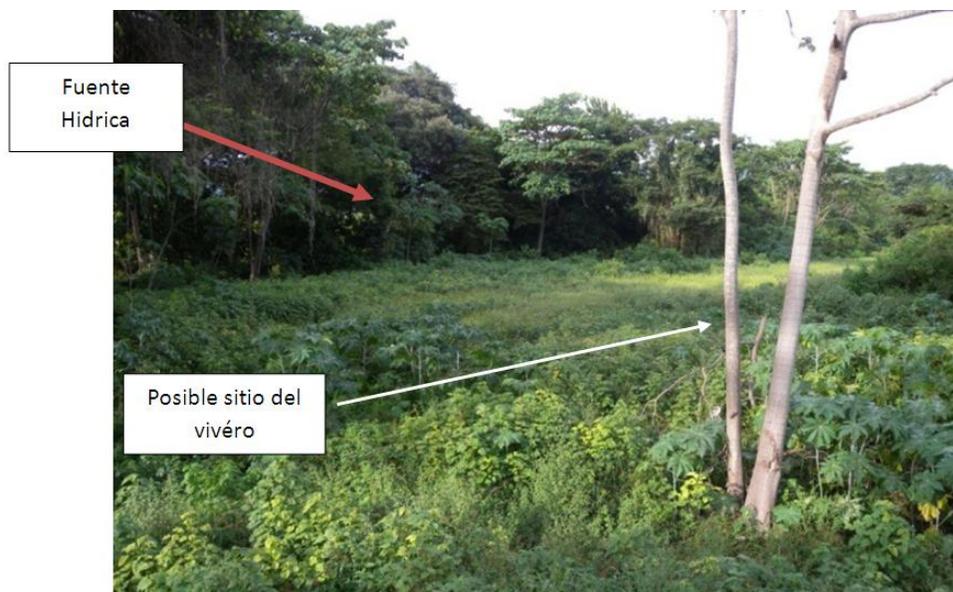
- Definir en campo el posible lugar en donde se va a instalar el vivero forestal comprobando que éste cumpla con las condiciones dichas en el programa. (Ver figura 8)

Figura 8: Ubicación vivero forestal de Puerto Nuevo

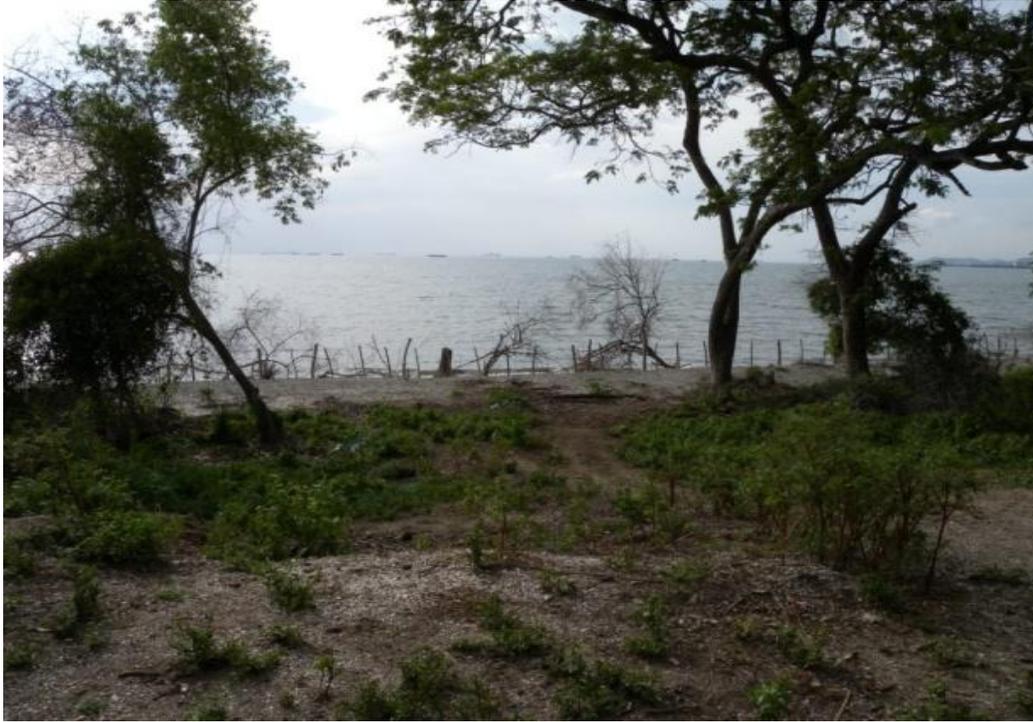
Foto 63: Lugar de campamentos futuros para construcción de muelle

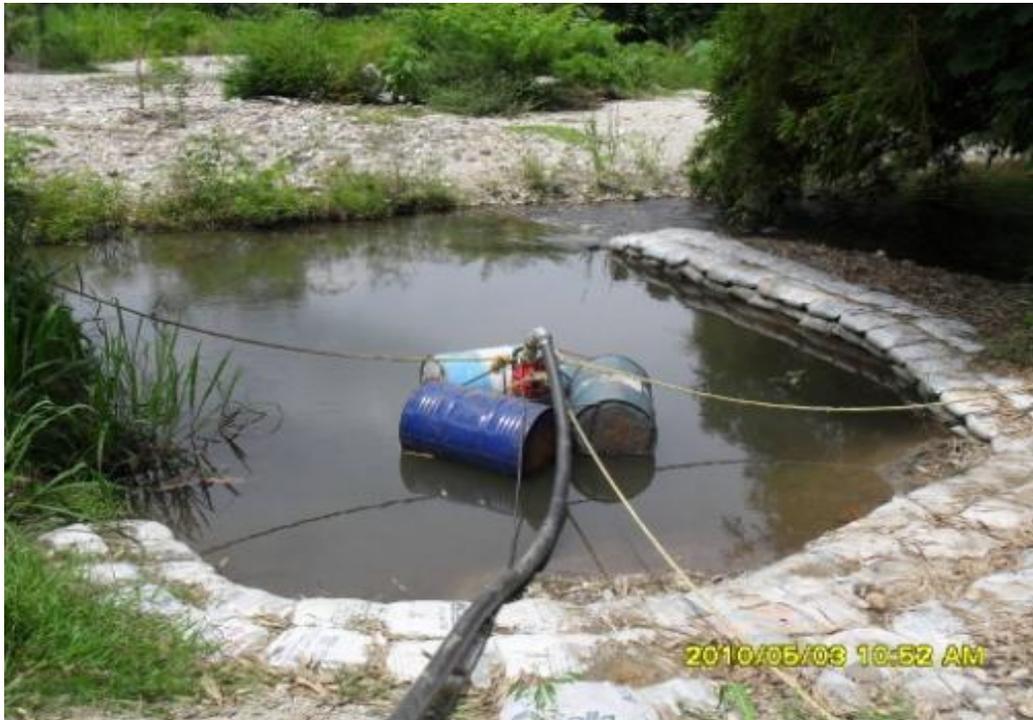
determinar las condiciones en las que se encuentran los cauces y se pasaran informes trimestrales con los resultados de cada parámetro medido, los cuales se dictan en los programas de manejo y seguimiento ambiental. Se noto el adecuado uso del agua.

Foto 64: Captación de aguas

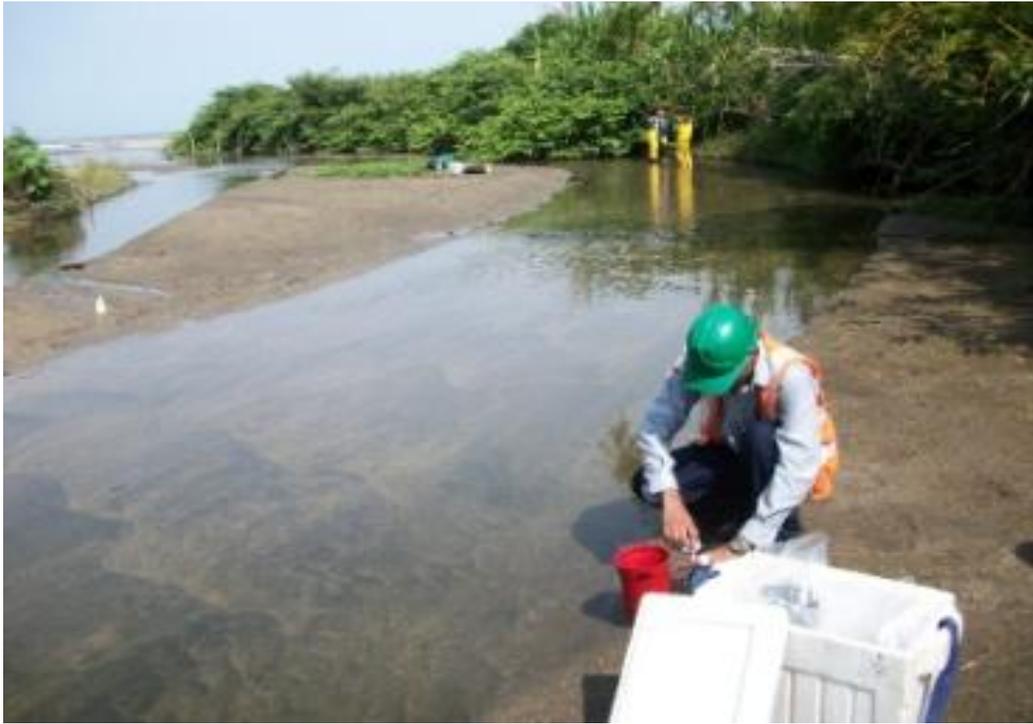
- Dirigir y acompañar a los miembros de la empresa encargada de realizar los muestreos a los puntos establecidos por el PMA y PMS para determinar la calidad de agua en las fuentes hídricas de Puerto Nuevo. (Ver fotografía 65)
- Supervisar que los encargados de realizar los muestreos, realicen bien el procedimiento y tomen la muestra de todos los parámetros que se dictaron en la oferta mercantil. (Ver fotografía 66 y 67)

Foto 65: Desembocadura rio Toribio

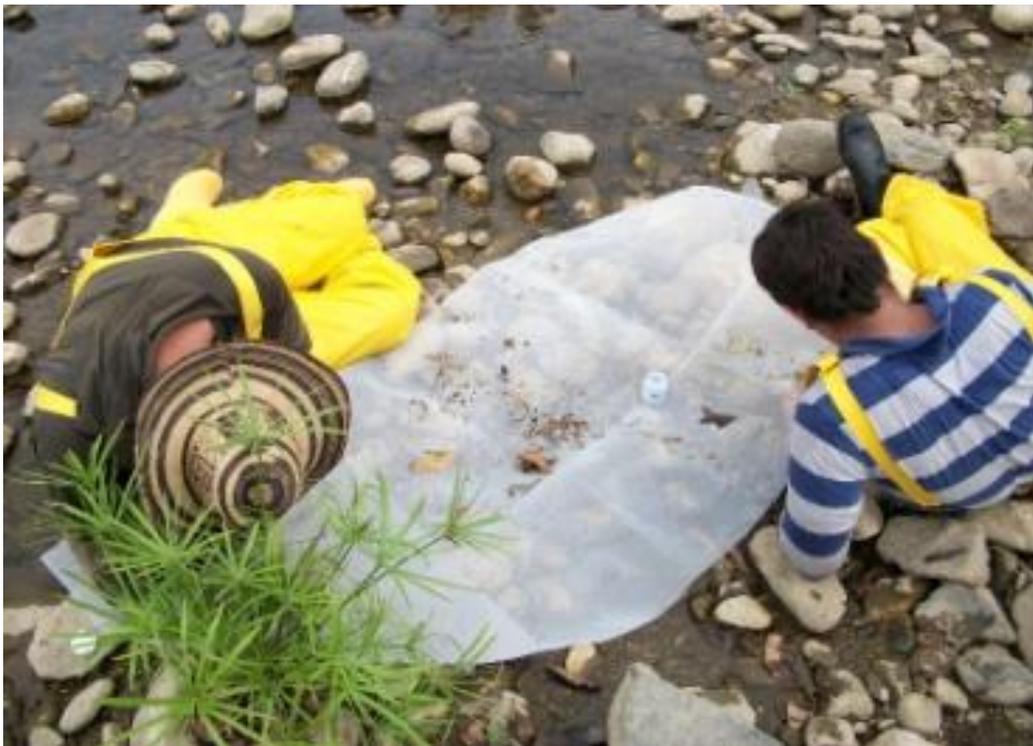
Foto 66: Estudio microbiológico

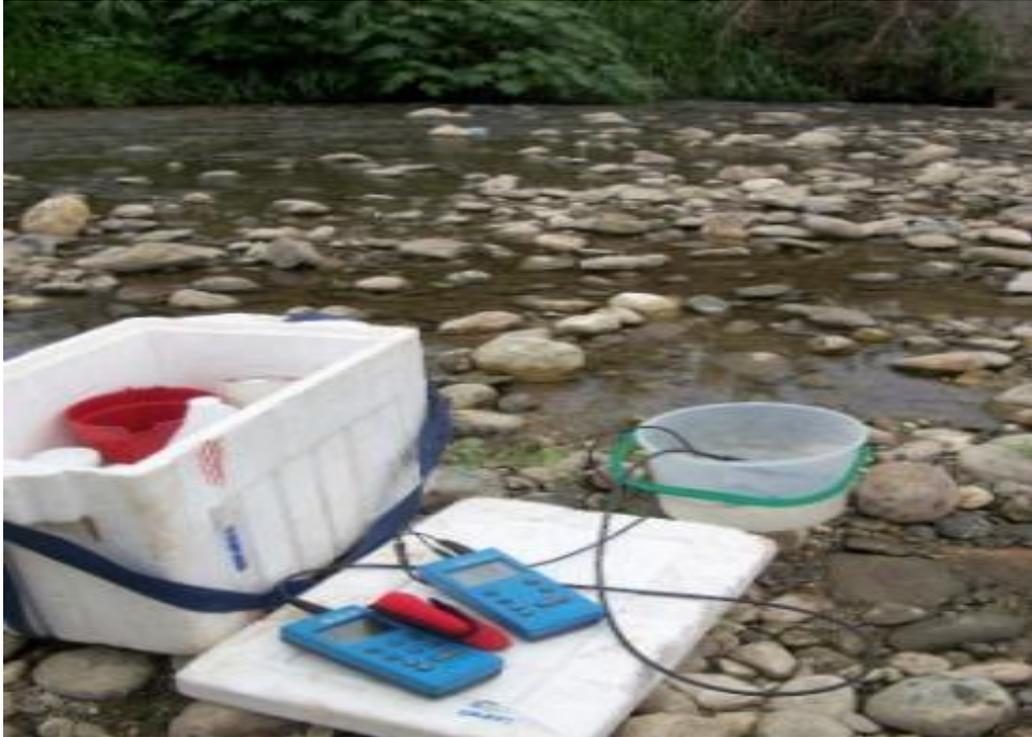
Foto 67: Muestra pH y turbidez

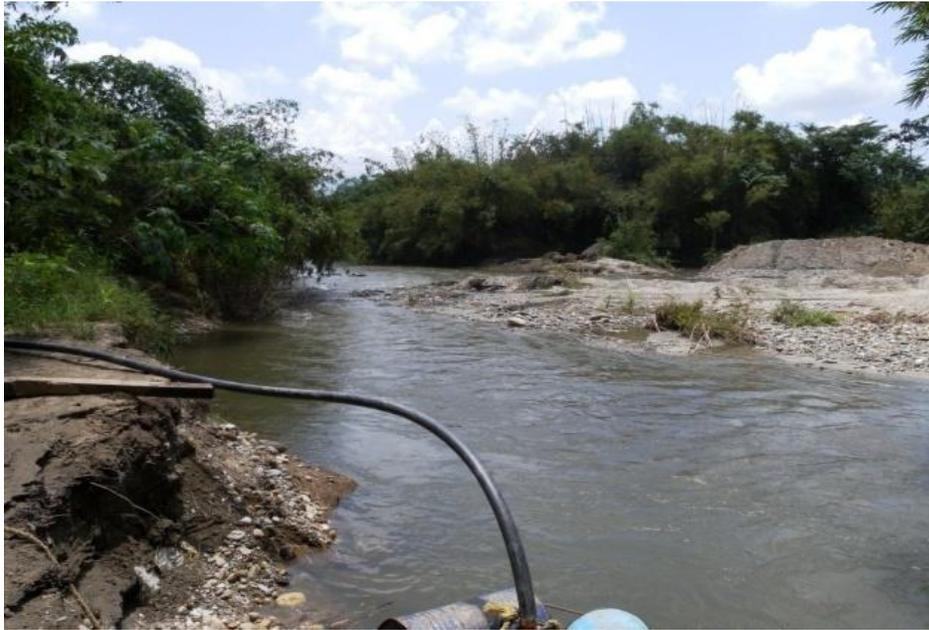
- Determinar los volúmenes captados de agua del río Toribio, convertirlos en m^3 día y en Lt/seg, para anexar a los informes de cumplimiento ambiental solicitados por el ministerio. (Ver anexo D).

Foto 68: Captación de agua Rio Toribio

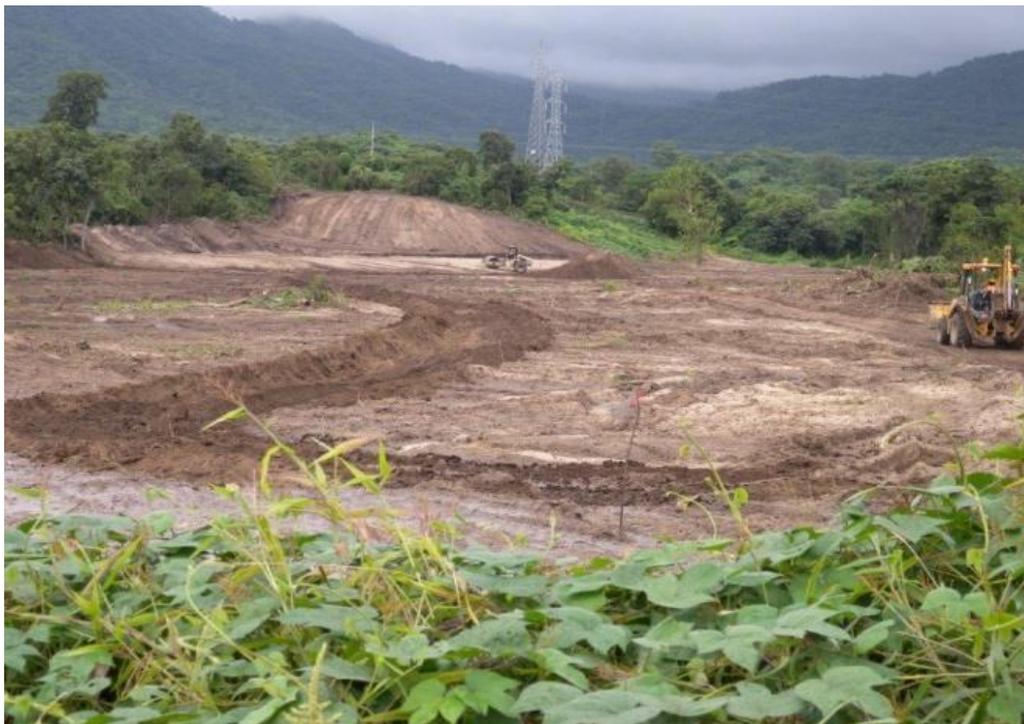
- Se detecto un problema en la quebrada el Guayabo ya que la empresa contratista encargada de las obras intervino sin previo aviso el cauce de la Quebrada El Guayabo, lo cual nos puede causar multas por no tener permiso de ocupación de cauce. (Ver fotografías 69, 70 y 71)

Foto 71: Futura desviación de la quebrada el Guayabo intervenida

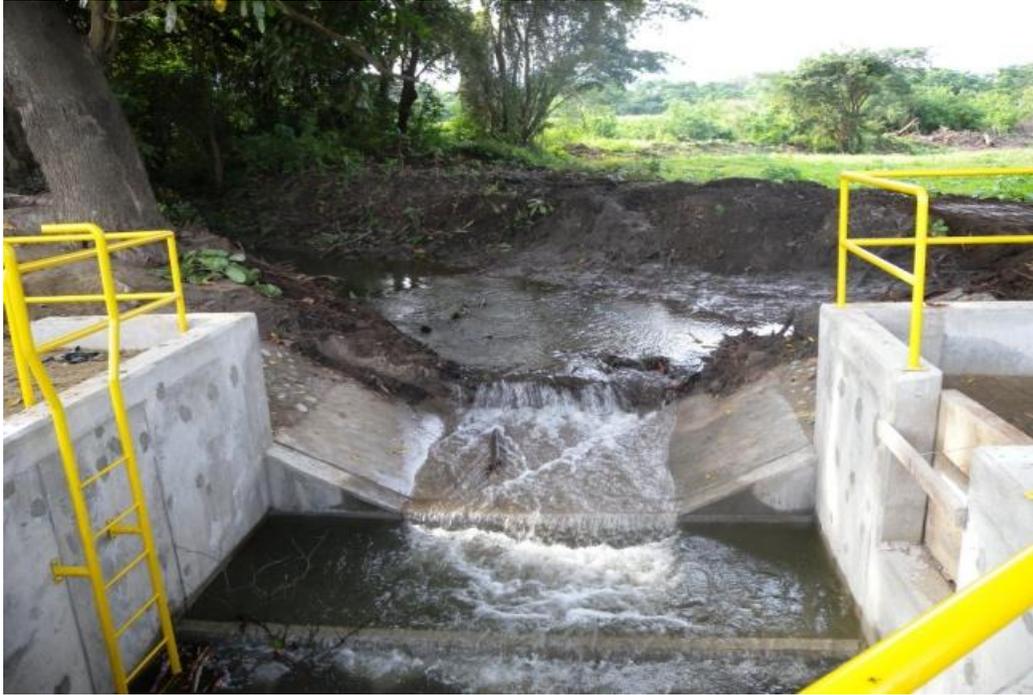
- Después de realizar el entubamiento de las aguas del canal Nirvana, se verificó la entrada y salida, rectificando que se hizo de la mejor manera la desviación del mismo, sin ocasionar impactos significativos sobre él. (Ver fotografías 72 y 73).

Foto 72: Inicio (Entrada) del desvío de Canal Nirvana

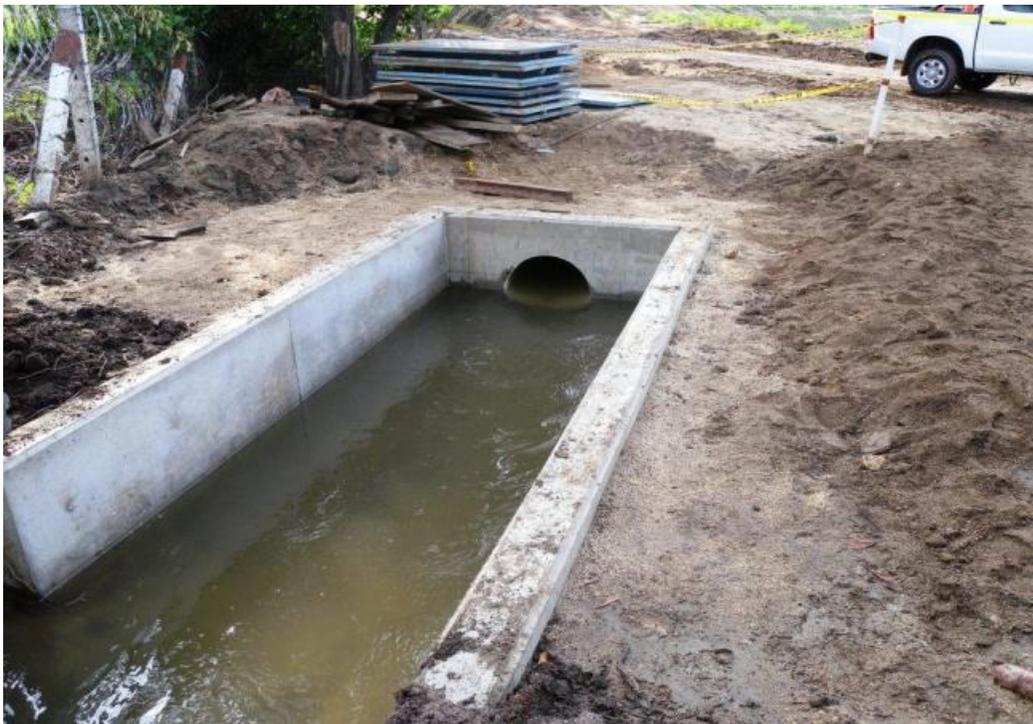
Foto 73: Finalización (Salida) del Canal Nirvana

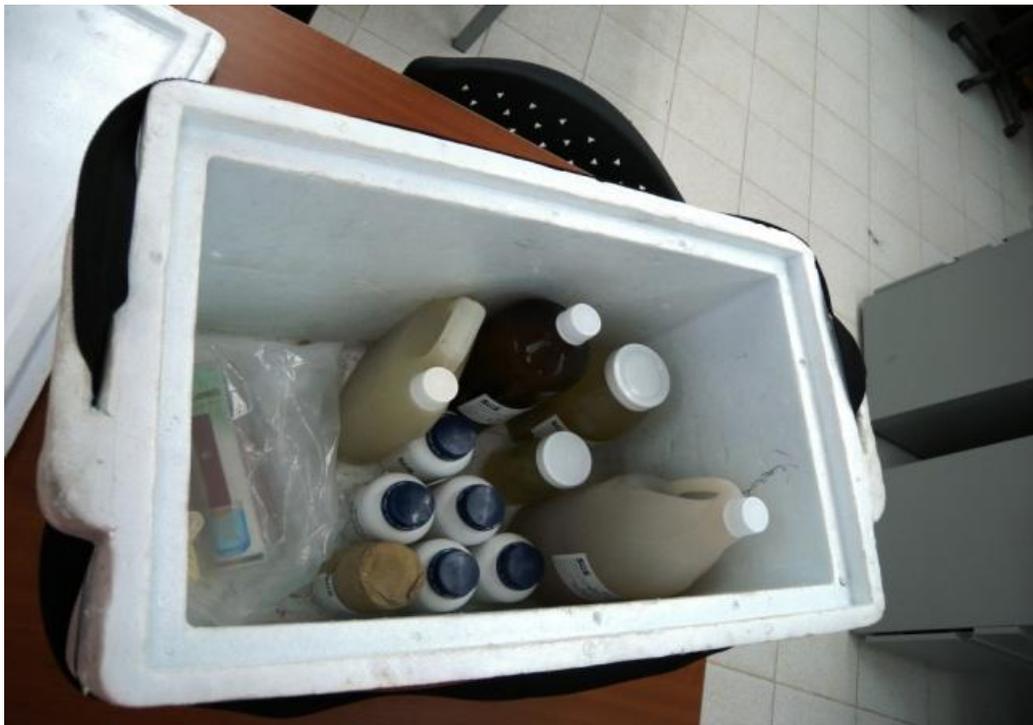
- El canal nirvana tiene la posibilidad de ser el punto de abastecimiento para el riego de bermas y vegetación en general. Por eso se hace necesario evaluar la calidad de las aguas en esta fuente hídrica. Estos son los recipientes utilizados para tomar las muestras (Ver fotografía 74), estos muestreos se realizan por una empresa encargada llamada SGS, los cuales nos suministrarán los resultados por medio de informes. La idea del acompañamiento es verificar que se tomen las muestras de la mejor manera para garantizar la confiabilidad de los resultados.

Foto 74: Recipientes para muestra

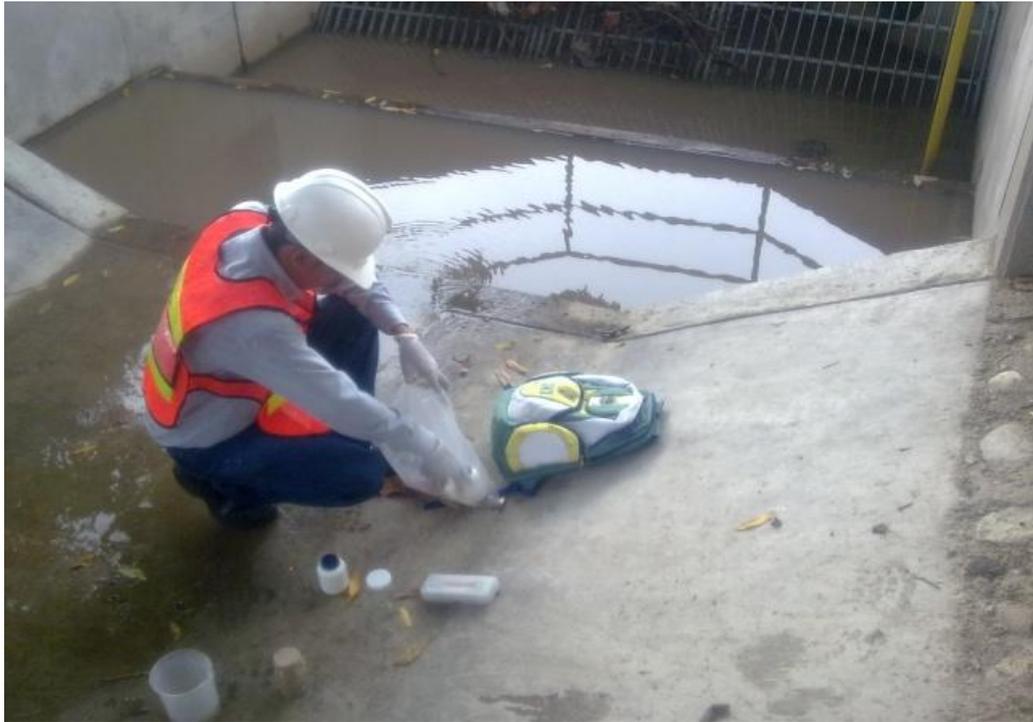
Foto 75: Muestreo fisicoquímico Canal Nirvana

- Los monitoreos de las aguas de este canal se realizan para determinar la calidad de las aguas a que se tiene pensado usar en el riego de las zonas revegetalizadas ya sean bermas o taludes, zonas de reforestación etc. (ver fotografía 75)

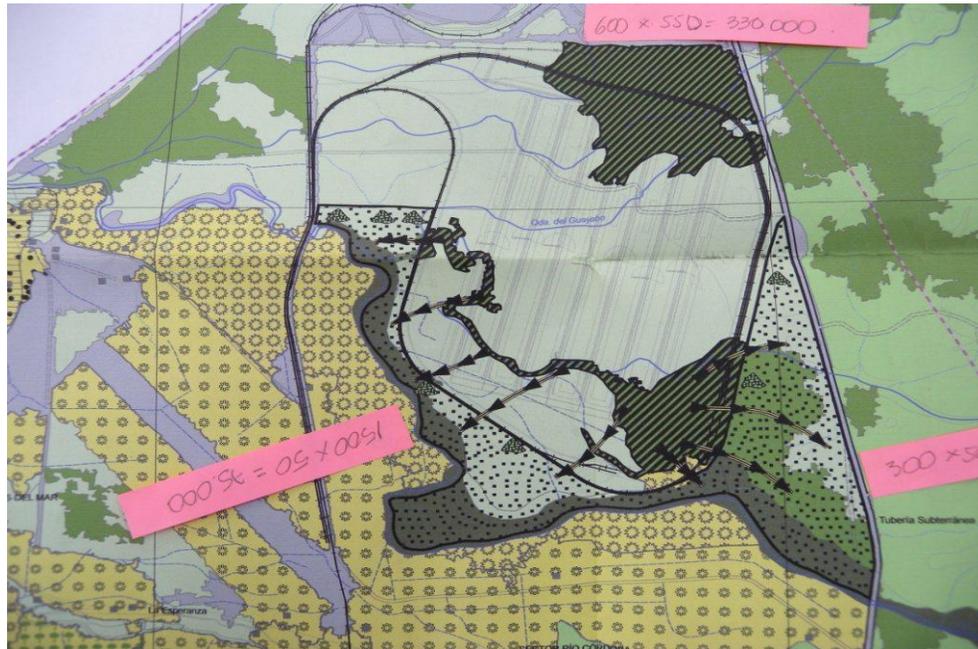
- Se observaron los corredores de ahuyentamiento asignados en el plan de manejo ambiental y utilizados para espantar las especies que habitaban en la zona de influencia directa del proyecto, cabe anotar que estos corredores se utilizaron en la etapa previa de la construcción y que se necesitaran para un próximo ahuyentamiento para iniciar en un futuro la segunda fase del proyecto. (Ver figura 11)

Figura 10: Plano de corredores de Ahuyentamiento de fauna

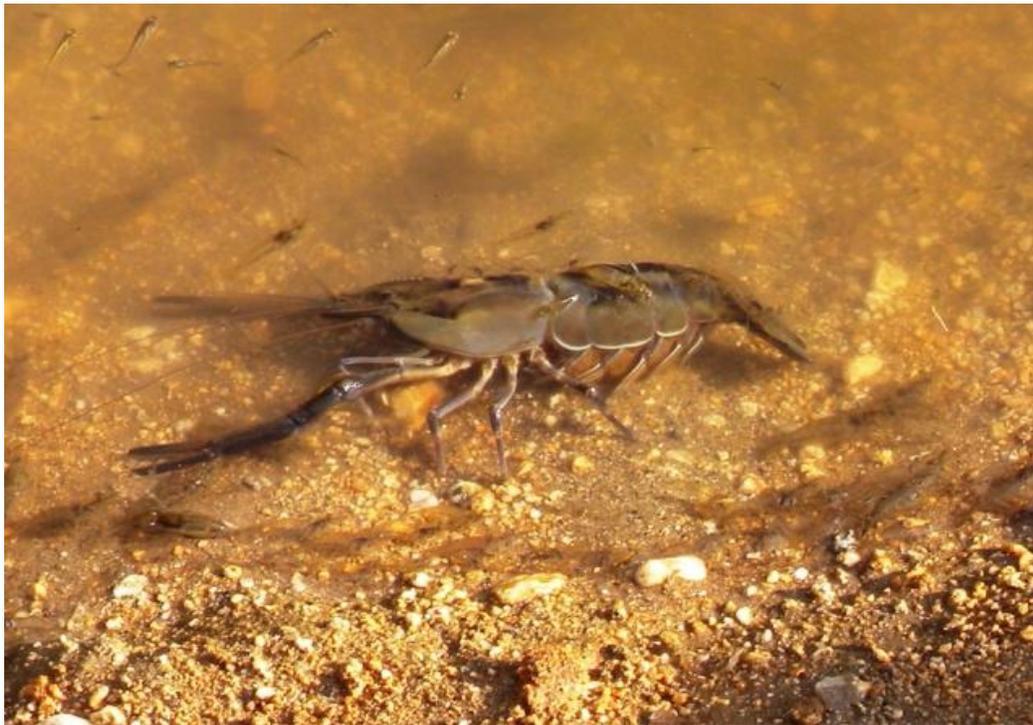
- Las condiciones actuales del canal corresponden a un canal superficial, el cual tiene un tiempo largo de vida y en el cual habitan una gran cantidad de especies tanto animales como plantas, se planteo con la empresa contratista la recuperación y reubicación de fauna y flora significativos de la zona, obteniendo resultados positivos a la hora de ejecutar las actividades. (Ver fotografía 76), (ver figura 13).

Foto 76: Camarón de agua dulce

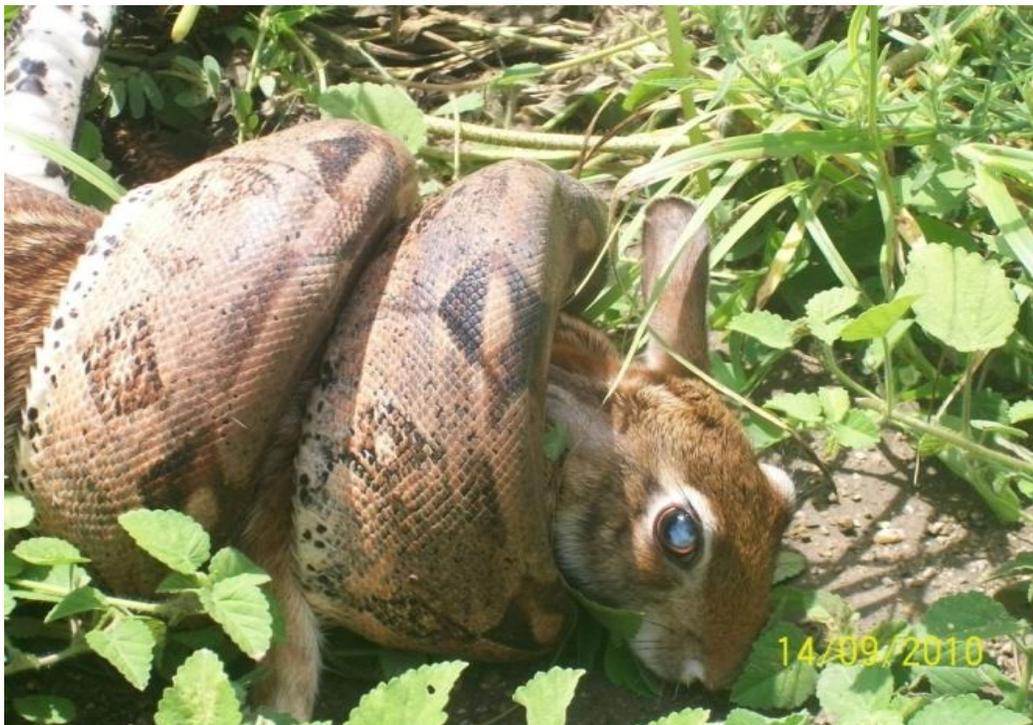
- Durante el descapote de vegetación en un área de la construcción, donde se piensan construir oficinas, se encontró una *Boa Constrictor*, siguiendo lo dictado en los programas de monitoreo y seguimiento se procedió a su reubicación, capturándola y ubicándola a orillas del Rio Toribio. (Ver fotografía 77, 78 y 79)

Foto 77: Boa con presa

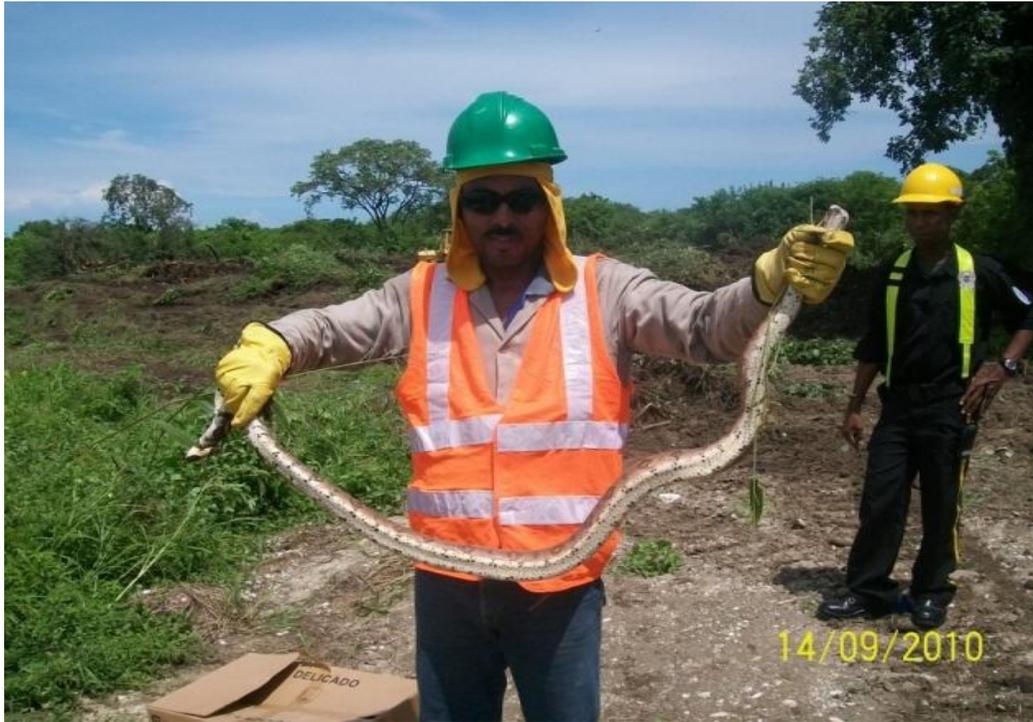
Foto 78: Boa capturada

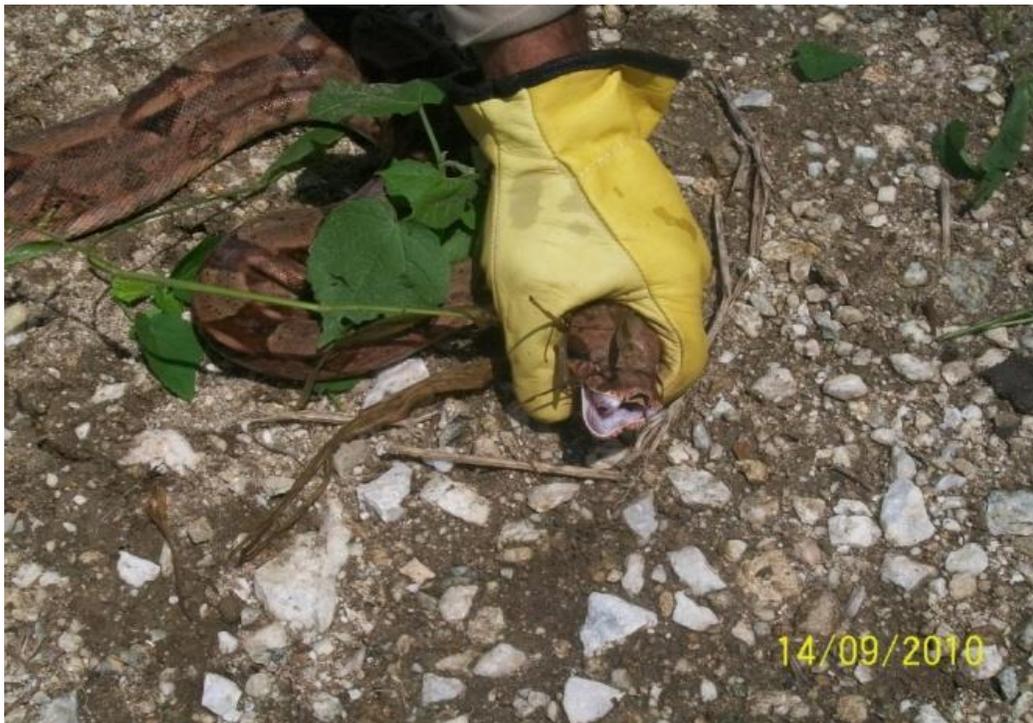
Foto 79: Boa lista para reubicar.

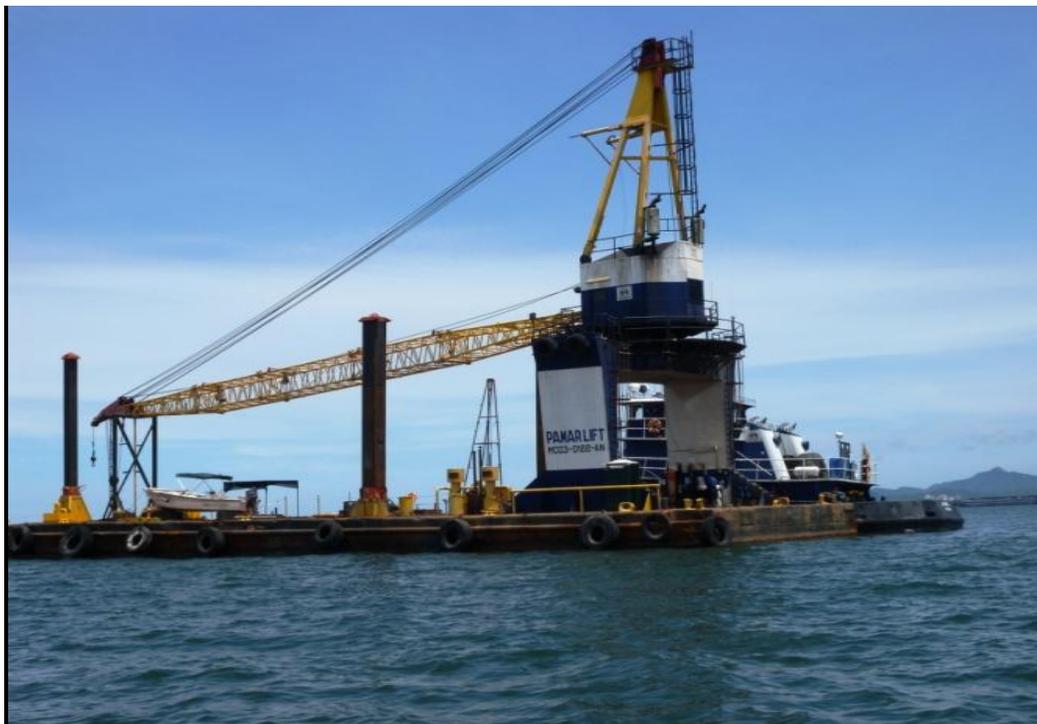
- Se inspeccionó el control ambiental y el cumplimiento de procedimientos ambientales en la parte marina, en los cuales se determinó que los permisos que debe tener la empresa contratista están en regla, los residuos ordinarios y peligrosos cuentan con su separación en la fuente y su adecuada disposición por parte de una empresa prestadora del servicio, control de vertimientos etc.

Foto 80: Plataforma Suelos Ingeniería LTDA

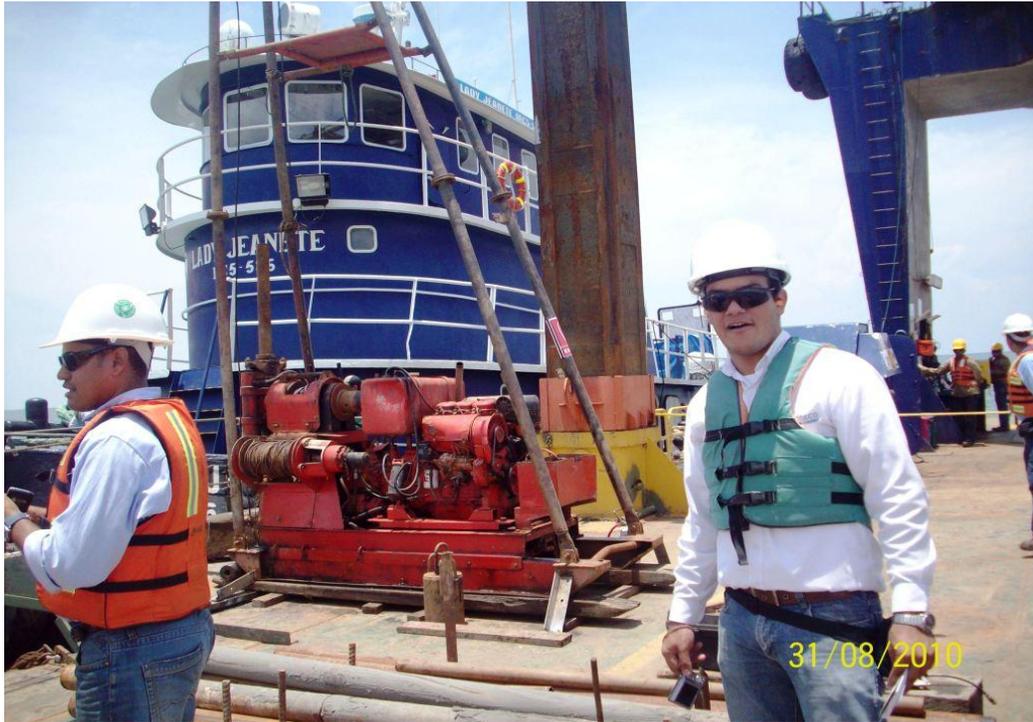
Foto 81: Equipo de perforación
