**IMPLEMENTACION DEL PLAN DE MANEJO AMBIENTAL EN LA FASE
PREVIA Y DE CONSTRUCCION DEL PROYECTO “PUERTO NUEVO”
- C.I PRODECO S.A – SANTA MARTA.**

**UNIVERSIDAD PONTIFICIA BOLIVARIANA
FACULTAD DE INGENIERÍA Y ADMINISTRACION
ESCUELA DE INGENIERÍA AMBIENTAL
FLORIDABLANCA**

**Trabajo presentado como Requisito para optar por el titulo de: Ingeniero
Ambiental**

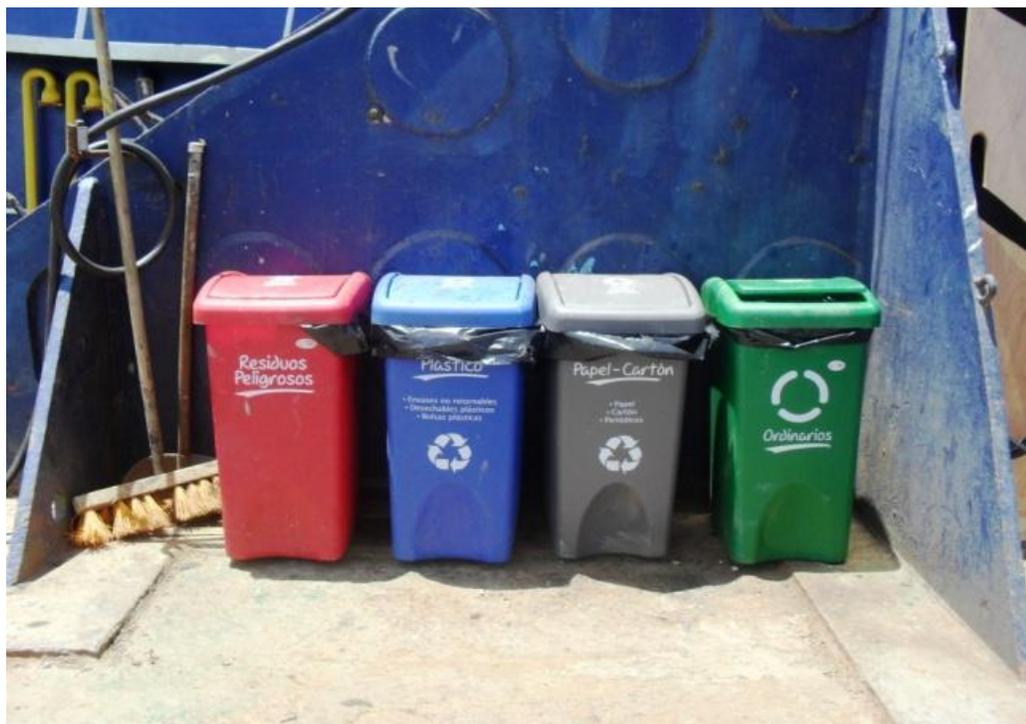
- Los trabajadores están laborando en adecuadas condiciones, con todos elementos de protección personal, la maquina que se encontraba en deficiente estado ya que se encontraba con grasa y posiblemente podía generar vertimientos a la hora de llover, ya se encuentra limpia además, los tanques con aceites lubricantes ya fueron rotulados y están en condiciones optimas para su almacenamiento, también se realiza separación en los residuos ordinarios y peligrosos y se tienen los planes de contingencia en casi de algún derrame con su equipo de manejo por cualquier eventualidad. (Ver fotografías 84, 85, 86 y 87).

Foto 86: Separación de residuos en la fuente
