**APOYO EN LAS LABORES DE SUPERVISIÓN TÉCNICA Y CONTROL DE CALIDAD EN OBRA EN LAS FASES DE EXCAVACIÓN, CIMENTACIÓN Y FASE ESTRUCTURAL DEL PROYECTO CONDOMINIO PALMAR 37**

**UNIVERSIDAD PONTIFICIA BOLIVARIANA SECCIONAL BUCARAMANGA  
ESCUELA DE INGENIERÍAS  
FACULTAD DE INGENIERÍA CIVIL  
COMITÉ DE TRABAJOS DE GRADO  
BUCARAMANGA**

**2011**

Practica empresarial presentada como requisito para optar al título de  
**INGENIERO CIVIL**

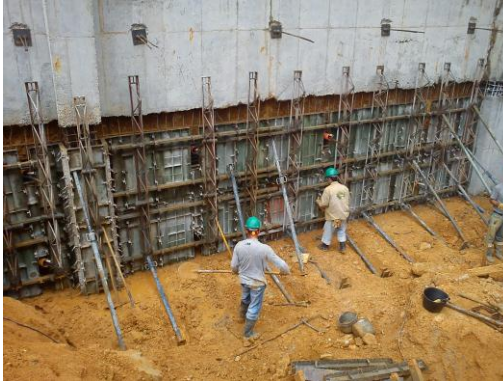
Figura 3 Encofrado Muro de contención MCONT -1 sótano -2 costado occidental

- Creación de formatos y registros (ver capítulo 4 del informe) necesarios para llevar un control necesario en la obra de las actividades realizadas.
- Encofrado Muro de contención MCONT -1 sótano -2 costado occidental (Ver figura 3).

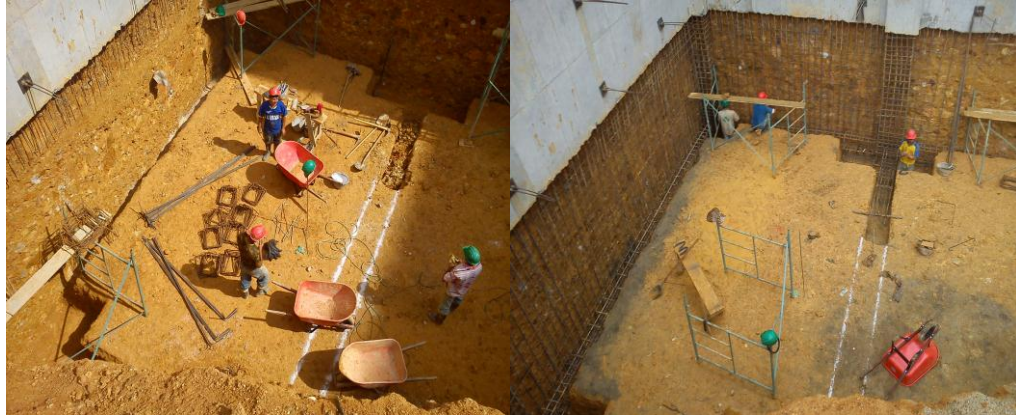
Figura 9 Excavación vigas de enlace y zapatas a nivel de cimentación costado occidental

- De igual forma se realizó el chequeo de profundidades y dimensiones de excavación y armado de la viga de cimentación, esta actividad fue realizada por el practicante junto con el contra maestro de obra, ubicada entre los ejes (E-H) y eje 13 con dimensiones de 0,4m x 0,5m x 7,5m con especificación de refuerzo 6N5 con estribos cada 0,15m en zona de confinamiento y 0,30m zona de no confinamiento y la viga de cimentación ubicada en entre los ejes (11-13) y eje H con dimensiones 0,4m x 0,5m x 4 metros de iguales especificaciones (Ver figura 9).

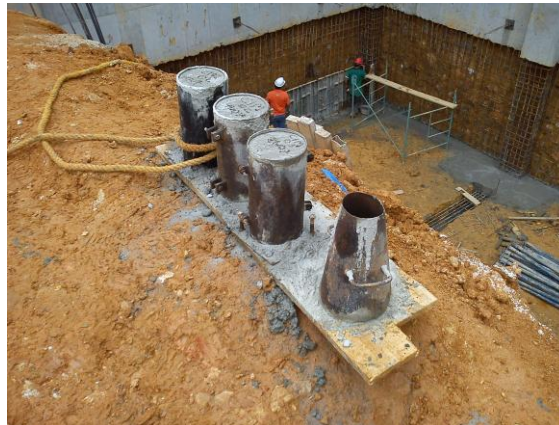
Figura 10 Control toma de muestra de cilindros de concreto

- Se realizaron toma de muestras cilindros y realización prueba slump en la fundida de los elementos estructurales anteriormente mencionados para su posterior rotura (Ver figura 10).

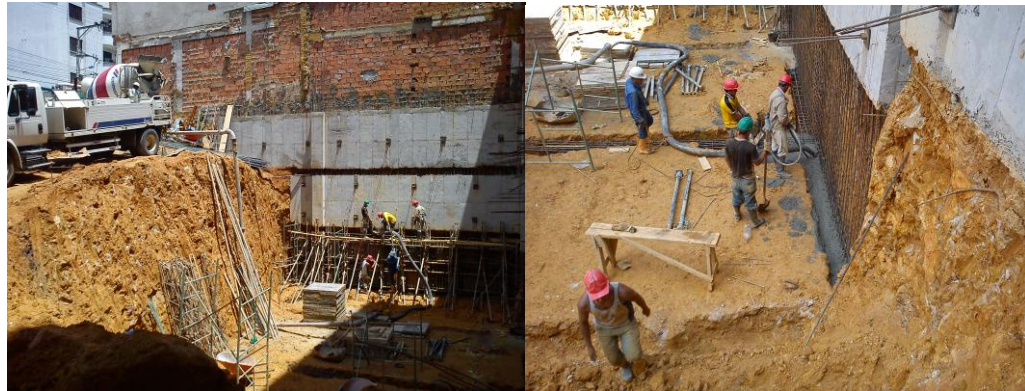
Figura 11 Fundida muro de contención MCONT-1 sótano -3 costado occidental y vigas de amarre costado norte de la estructura

- Verificación del perfilado y espesor, Armado y encofrado del muro de contención MCONT-1 Sótano -3 ubicado entre los ejes (E-H) y el eje 13 (Ver figura 11) .

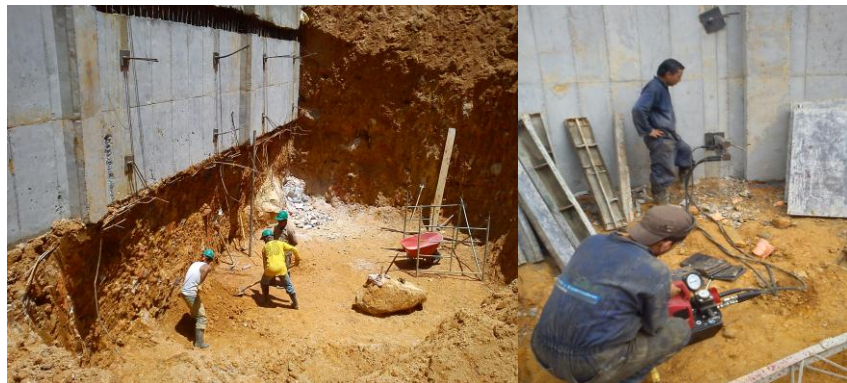
Figura 12 Tensionado de anclajes sótano MCONT -3 sótano -2 entre ejes (1-9) y eje A, perfilado y replanteo del terreno costado sur del terreno

- Chequeo en tensión al 100% de 18 anclajes a 24 toneladas o 3400psi ubicados en el MCONT-3 sótano -2 entre los ejes (1-9), tal como se muestra en la figura 12 y al 50% final para obtener su máxima capacidad, 8 anclajes a 12 toneladas o 1700psi ubicados en el muro de contención MCONT-1 Sótano -2 entre los ejes (7-1) de la estructura.

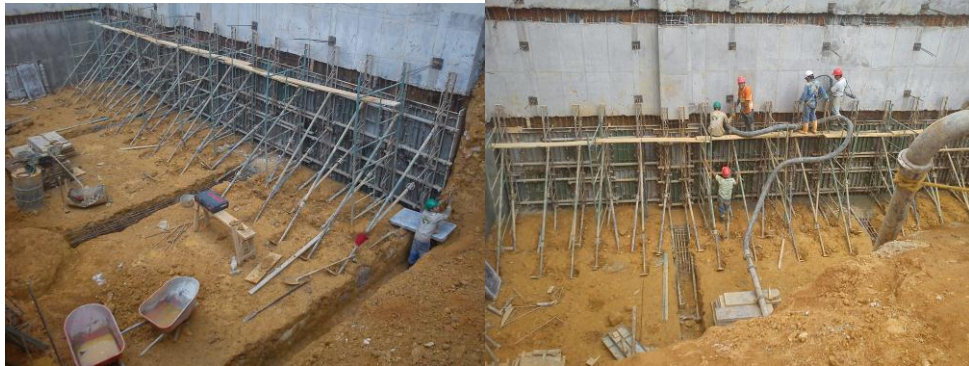
Figura 13 Armado encofrado y fundida del muro de contención MCONT-1 sótano .3 ubicado entre los ejes (7-11) y eje H.

- Revisión del cumplimiento de las especificaciones técnicas en el Armado y encofrado del muro de contención MCONT-1 Sótano -3 ubicado entre los ejes (7-11) y eje H (Ver figura 13), el muro de contención MCONT-1 Sótano -3 ubicado entre los ejes (11-13) y eje H, la columna C9 ubicada en los ejes (11-H) de dimensiones 0,7x 0,5 x 2,50 y elemento vertical C14 ubicado entre los ejes (8-9) y el eje H en el mismo nivel de la estructura la estructura.

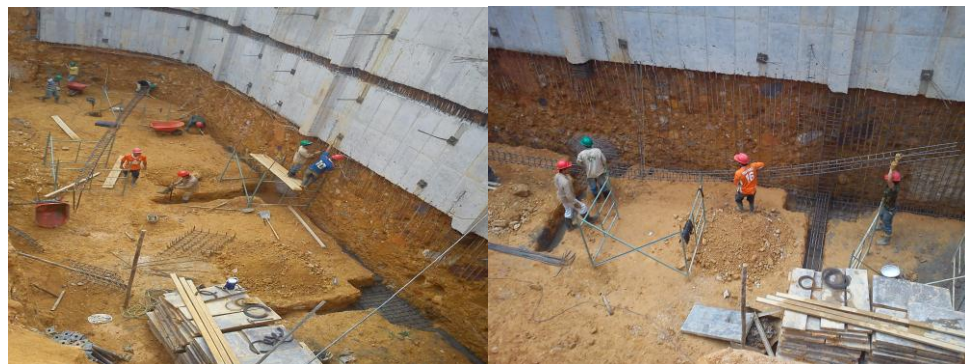
Figura 14 Armado muro de contención MCONT-3 Sótano -3, viga de amarre y zapatas ubicados en el eje A.

- Supervisión del replanteo y demarcación para posterior excavación viga de amarre ubicada en el sótano -3 entre los ejes (A-B) y los ejes (1-2) como se puede observar en la figura 14 de dimensiones 0,3mx 0,35m, viga de enlace ubicada en los ejes (A-B) y el eje 4, con dimensiones 0,40m x 0,45m.

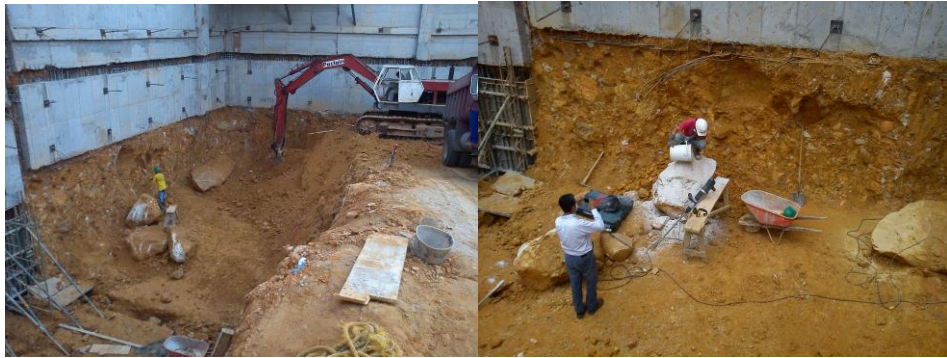
Figura 15 Excavación maquinaria pesada costado norte entre ejes (1-7) y (E-H) y demolición de rocas con cemento expansivo.

- Control y registro de rendimiento en las actividades de excavación con maquinaria pesada entre los ejes (1-9) y (A-B) costado sur y costado norte entre los ejes (1-7) y (E-H), perfilado y nivelado del terreno entre los ejes (2-9) y (A-B) costado sur del terreno (Ver figura 15).

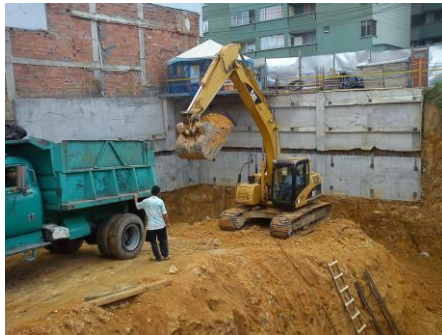
Figura 16 Cambio de maquinaria pesada para excavación.

- Registro de rendimiento excavación con maquinaria pesada (Retroexcavadora) de la rampa de acceso entre los ejes (B-H) y (1-7). (Ver figura 16).
- Rectificación perfilado del terreno entre los ejes (1-7) y el eje H de la estructura.

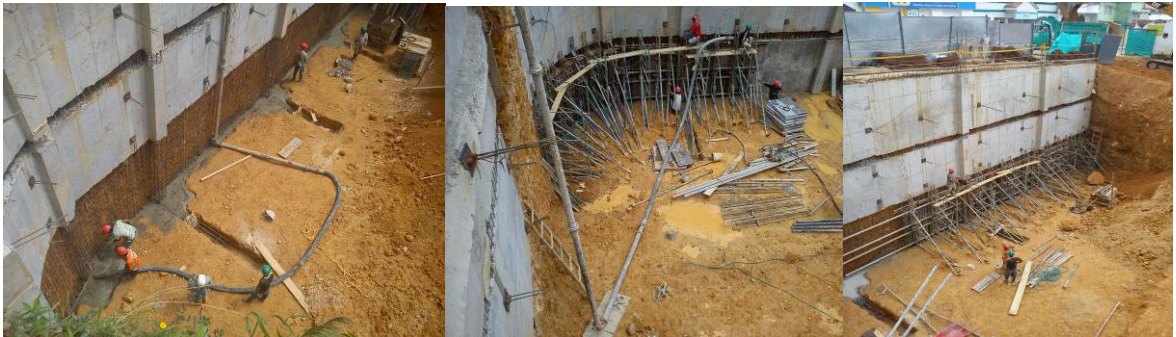
Figura 17 Encofrado apuntalado y fundida del muro de contención MCONT -3, zapatas y viga de amarre ubicadas en el eje A costado sur del terreno.

- Revisión de nivelado del terreno a – 10 metros entre los ejes (B-H) y (1-7) respecto a la nivel cero ubicado en la carrera 24 a nivel del asfalto.
- Control de pedidos de concreto necesarios para la fundida de zapatas ubicadas en los ejes (2-A), (4-A), (6-A), (8-A) presentes en la figura 17, con dimensiones de 1,00m x 1,60m x 0,45m y viga de amarre entre los ejes (1-9) y eje A del terreno con dimensiones de 0,3m x 0,3m, de forma monolítica en concreto de 3000 psi o 210 Kg./cm<sup>2</sup> y estos elementos cumpliendo con las especificaciones anteriormente mencionadas en el documento.

- Armado, encofrado y apuntalado de los muros de contención MCONT-3 sótano – 3 ubicados entre el eje A y los ejes (1-2) detallados en la figura 17, con dimensiones de 2,6m x 2,5m x 0,2m, (2-4) con dimensiones de 2,90 m x 2,5m x 0,2m, (4-6) con dimensiones de 6,10m x 2,5m x 0,2m, (6-8) con dimensiones de 5,3m x 2,5m x 0,2m, (8-9) con dimensiones de 5,2m x 2,5m x 0,2m y el eje A y las columnas C15 ubicadas en los ejes (2-A), (4-A), (8-A) con dimensiones de 0,4m x 0,4m x 2,5m.

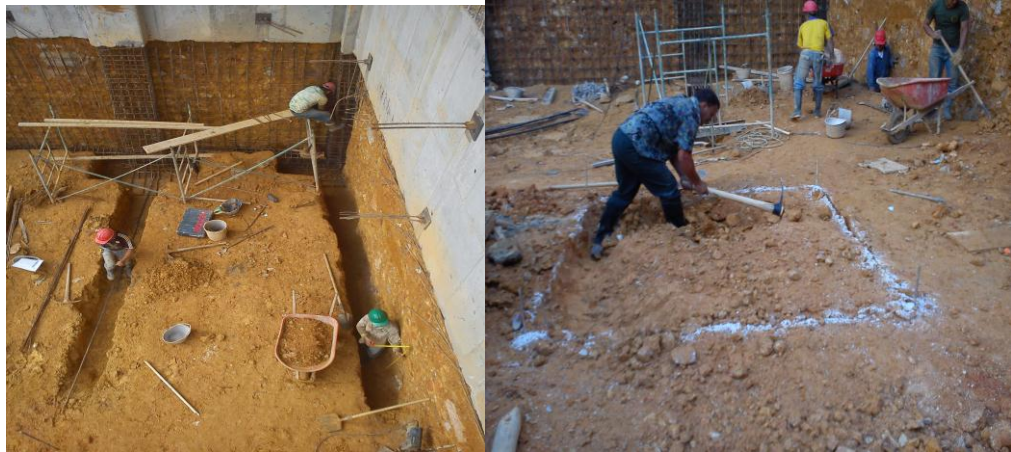
Figura 19 Excavación vigas de enlace, amarre y zapatas costado Norte entre ejes (1-7) y (E-H)

- Armado de las columnas ubicadas en los ejes (1-H) como se puede ver en la figura 19 de dimensiones 0,4m x 0,6m x 2,5m con refuerzo de 14N5, (3-H) de dimensiones 0,7m x 0,5m x 2,5m con refuerzo de 18N5, (1-E), (3-E), (3-C), (1-C) y (1-B), las cuales se pueden ver el armado en la figura 21 de dimensiones 0,5m x 0,5m 2,5m con refuerzo de 14N5, todas estas con 10 estribos cada 0,10m en zona de confinamiento y 8 estribos cada 0,15m en zona de no confinamiento con doble gancho.

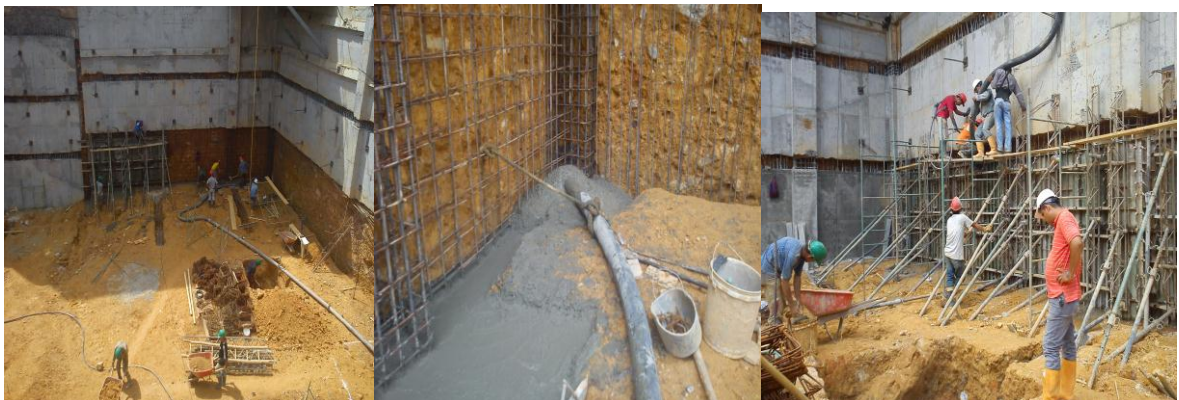
Figura 20 Fundida de muro contención MCONT -1 eje H entre (1-7) y MCONT -2 eje 1 entre (E-H), vigas de amarre y zapatas ubicadas en el eje H y eje 1

- Armado muro contención MCONT -2 sótano -3 ubicado entre los ejes (E-H) y eje 1 de dimensiones 8,95m x 2,50m x 0,2m (ver figura 20).

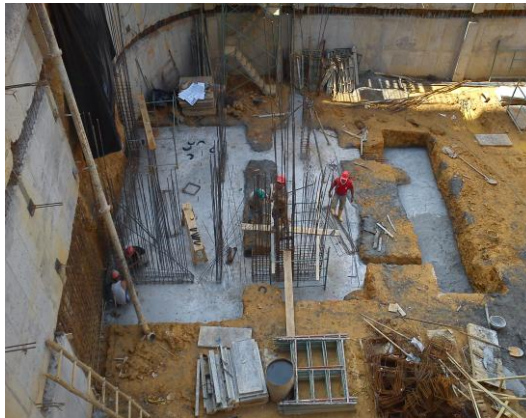
Figura 24 Fundida zapata ejes 1-2 y vigas de amarre de los ejes B y C

- Culminación de la excavación y armado de la zapata muro Z14 ubicada en los ejes (1-2) (Ver figura 24), de dimensiones 8,20m x 3,90m x 0,80m con especificaciones técnicas: refuerzo transversal superior a los ejes mencionados 45N7 L= 4,4 e inferior 41N6 L=4,30 y refuerzo longitudinal superior 14N7 L= 8,3m e inferior a los ejes de 24N7 L=8m. zapata muro Z9 ubicada en el eje 4, de dimensiones 7,50m x 2,20m x 0,65m con especificaciones técnicas: refuerzo transversal a los ejes mencionados 27N6 L= 2,0m y refuerzo longitudinal a los ejes de 14N7 L=7,40m y una unión entre estas dos de 1m x 1,50m X 0,65m con refuerzo de 7N6 L=3m transversal al eje y longitudinal 9N4 L=1,40m.

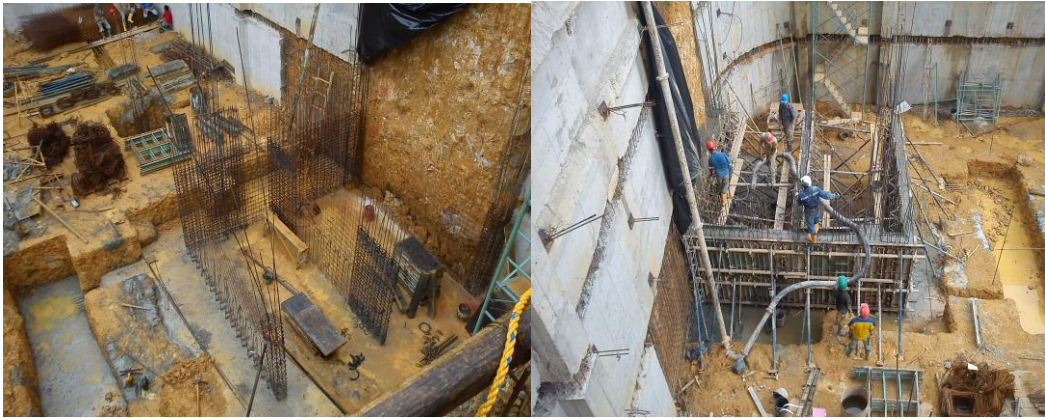
Figura 25 Armado y fundida de muros estructurales M19, M20, M21, M22

- Verificación armado, encofrado y control del recibo de concreto para la fundida de los muros estructurales M19, M20, M21 y M22 y columna C1

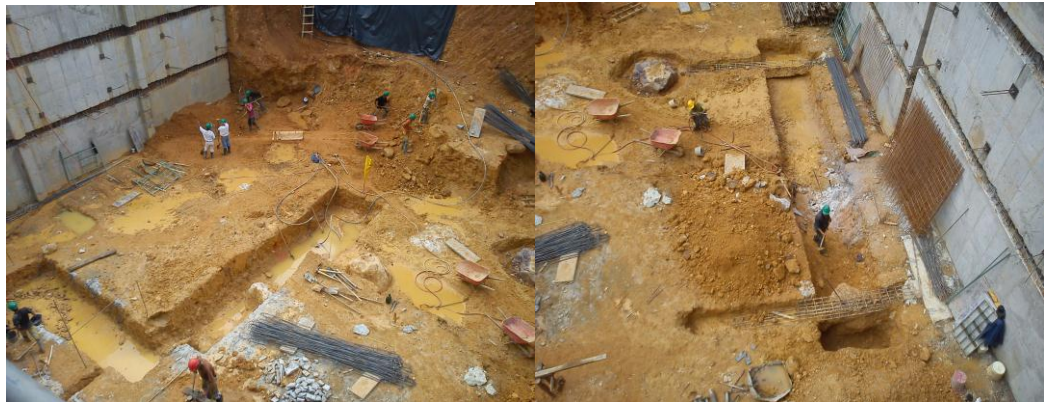
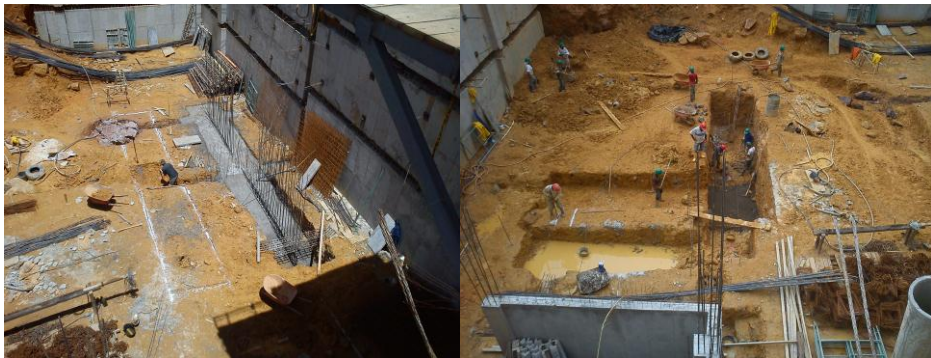
Figura 26 Excavación Foso ascensor y zapata eje G de la estructura

- Excavación foso del ascensor de dimensiones 9,6m x 2,5m x 2,40m y zapata ubicada en el eje G con dimensiones 1,75m x 12m x 0,75m como se puede observar en las figuras 26 y 29. El desarrollo de estas actividades se vio afectado por el hallazgo de rocas de grandes dimensiones y de difícil fractura, lo que con llevo a alquilar un martillo neumático para la demolición de las mismas.
- Calculo de concreto total de la placa, el proceso para determinar este calculo total es: Toma de la medida total del volumen de la placa a fundir, a esta se le suma el volumen total de las vigas que conforman la placa y se le resta el volumen total de los casetones utilizados en la misma y el volumen de la torta aplicada.
- Armado muro de contención MCONT -2 sótano -3 ubicado entre los ejes (C-E) y eje 1.
- Apoyo en la realización de actas de obra y equipos de semanas anteriormente ejecutadas.

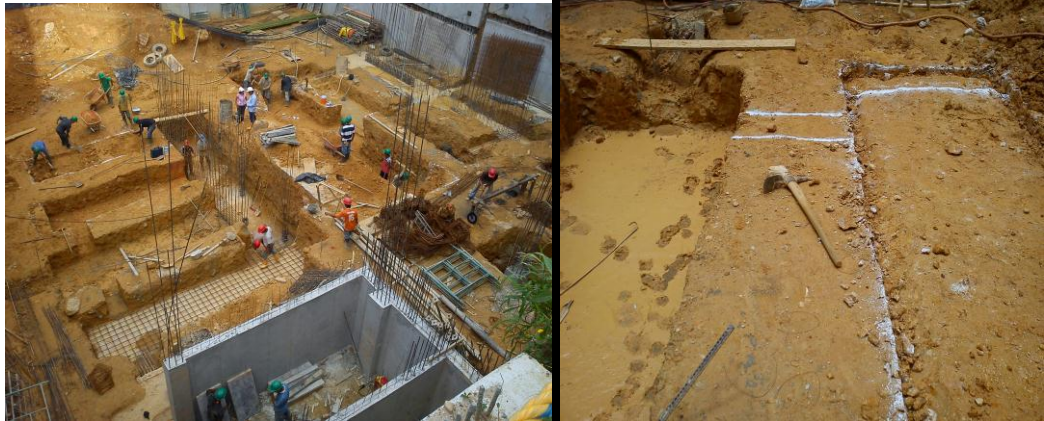
Figura 30 Excavación zapatas eje E, F, 6, 7, 8 armado zapata eje 5

- Excavación zapata eje E con dimensiones 2,15m x 13m x 0,80, zapata eje 7 con dimensiones 1,65m x 5,50m x 0,70m, zapata eje 8 con dimensiones 1,65m x 5,50m x 0,65m, zapata eje 9 de dimensiones 1,90m x 6m x 0,65m y zapata eje D con dimensiones de 1,80m, 13m x 0,75m y vigas de amarre entre los ejes (7-8), (8-9) y eje B, estas se puede observar en la figura 30, 31 y 32 del presente escrito.

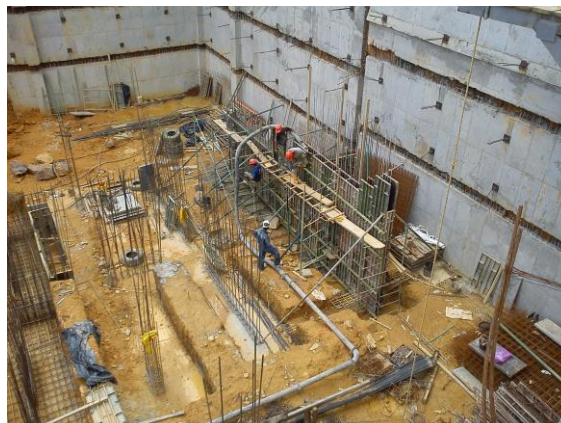
Figura 34 Armado y fundido muro M5 S-3

- El practicante realizo el calculo de cantidades de estribos y materiales necesarios para figurado en obra para el posterior armado y fundido de los elementos de borde E.B.28 del muro M18 y E.B.10 del muro M5 (Ver figura 34), en su totalidad, columnas ubicadas en los ejes (6-B), (8-B) y (9-C) con refuerzo de 6N5, estribos cada 0,10m en zona de confinamiento y cada 0,15m zona de no confinamiento, viga de amarre ubicada en el eje B y los ejes 5 y 9 con refuerzo de 10N5 con 11 estribos cada 0,15m en zona de confinamiento y cada 0.30m en zona de no confinamiento con ganchos de N3 por estribo, zapatas ubicadas en los ejes: eje 6 de dimensiones 6m x 1,95m x 0,65m con especificaciones técnicas: refuerzo transversal al eje de 33N5 L= 1,85 y refuerzo longitudinal superior 10N5 L= 5,9m, eje 7 y eje 8 de dimensiones 5,5m x 1,65m x 0,65m con especificaciones técnicas: refuerzo transversal al eje de 29N5 L= 1,55 y refuerzo longitudinal superior 9N5 L= 5,40m y eje 9 de dimensiones 6m x 1,90m x 0,65m con especificaciones técnicas: refuerzo transversal al eje de 30N5 L= 1,80 y refuerzo longitudinal superior 10N5 L= 5,90m, estas evidenciadas en la figura 33 del documento.

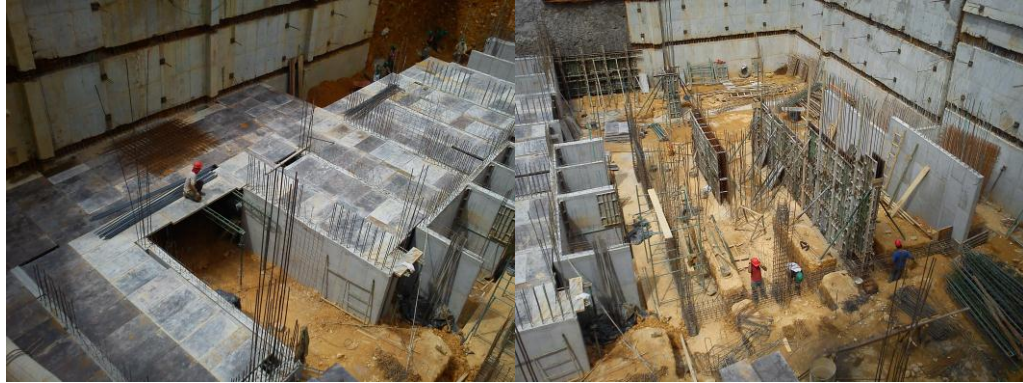
Figura 38 Entablarado placa cubierta 1 sótano -3 y armado y encofrado muros MA, M2 , M2A, M3 Y M4.

- Inicio del entablarado cubierta sótano -3 (Ver figura 38). Para esto se determino dar inicio por el eje 1 entre ejes A y C de la estructura entre los muros M22 Y M21 anteriormente mencionados, para esta actividad el practicante participo en los cálculos de modulación de formaletas dispuestas para la ejecución de la actividad y constantemente se realizaron chequeos respecto al nivel del entablarado, apuntalamiento del mismo.

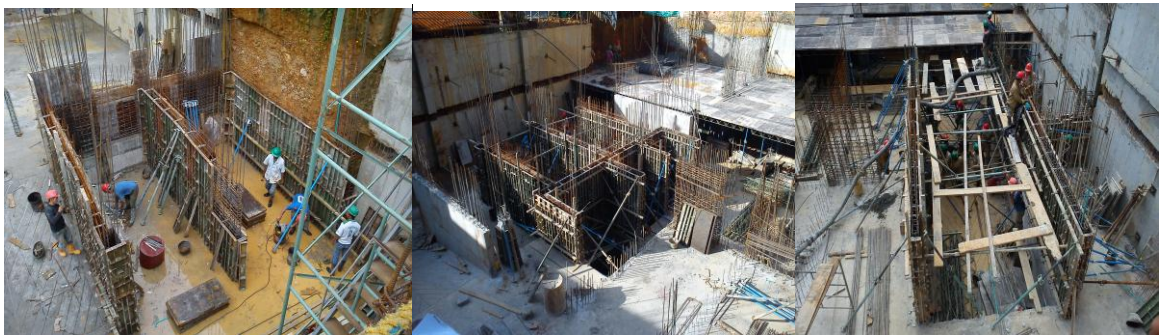
Figura 45 Armado y encofrado muros M5, M12, M13, M14, M15, M16, M17, M19, M20, M21, M22 Y MB

- Al igual que para las semana anteriores el practicante realizo el calculo de materiales y cantidades necesarias de acero para el armado de los muros M1, M3, M4, M5, M11, M12, M13, M14, M15, M16, M17, M19, M20, M21, M22 y M10 del sótano -2 (Ver figura 45), cada uno se verifico el cumplimiento de las especificaciones técnicas con sus respectivas

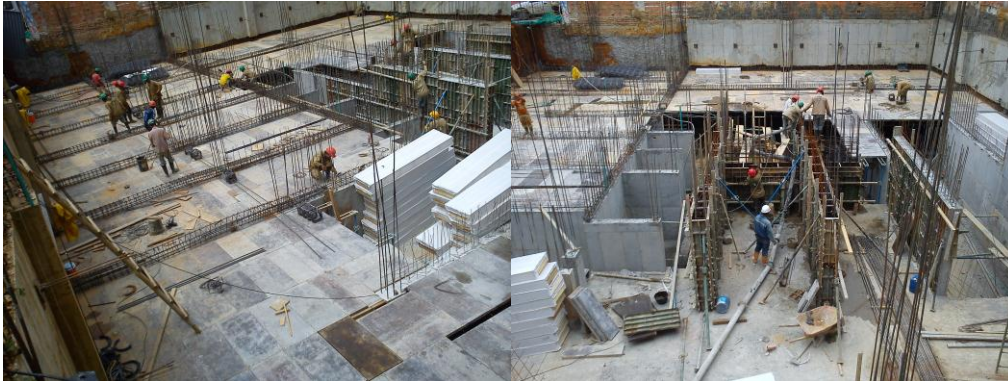
Figura 47 Armado placa 1 sótano -2 y fundida muros M2, M2A Y M3

- Al igual que para las semanas anteriores el practicante realizo el calculo de materiales y cantidades necesarias de acero para el armado de los muros MA, MB, M3, M2, M2A y columna (E-3) del sótano -2 como se visualiza en la figura 47, cada uno se verifico el cumplimiento de las

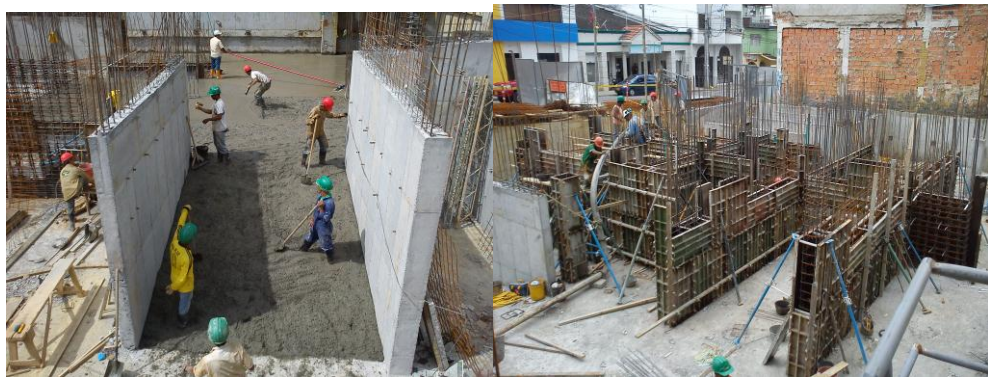
Figura 50 Fundida placa cubierta 2 sótano - 2 y placa cubierta 2 sótano -2 con rampa y muros foso ascensor MA, M2, M2A y M3 sótano -1.

- Realización del calculo de concreto y cantidad de estribos con sus respectivas dimensiones teniendo en cuenta especificaciones de los diferentes elementos de borde que conforman los muros y supervisión en armado, aplomado, retranque y fundida de los muros de contención restantes ubicados en la calle 37 ubicado entre los ejes (10-13) y eje A y junto al edificio la pesquera costado occidental de la estructura entre los ejes (A-B) y eje 13 y muros M4, M10, MB y foso del ascensor con los muros M1, M11, M12, M13, M14, M15, M16, M17 del piso sótano -1 (Ver figura 50).

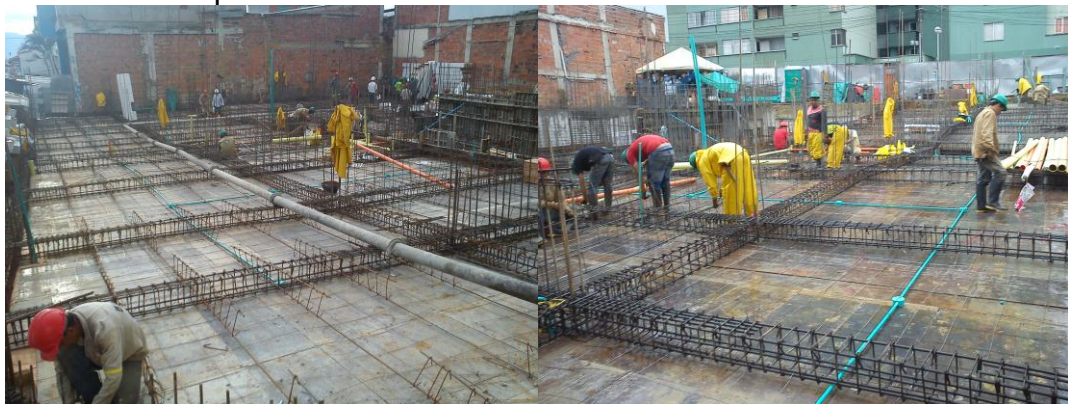
Figura 51 Armado placa cubierta 1 sótano - 1.

- Chequeo del armado dimensiones de los espesores y fundido de los muros MA, M2, M2A, M3, M5 y MB columna (3-E), con una cantidad de 14,5 m<sup>3</sup> con concreto de 5000 psi y tamaño de la graba 3/8.

- Se da inicio entablado cubierta 1 sótano -1. Para esta actividad se tuvo en cuenta la particularidad que el nivel de inclinación entre el eje 1 y eje 13 de la estructura sobre el eje de la vía es bastante considerable con un valor de 1,45 metros de diferencia entre el punto mas bajo y el punto mas alto, por esta razón se determino tomar de referencia la altura mínima presente en el eje 13 y mantener esa misma altura a una distancia de 4,77m hacia los ejes en sentido oriente del mismo y de esta distancia en adelante se determino dar inclinación al entablado de la placa cubierta por tramos. El área total de placa a fundida fue de 507,09 m<sup>2</sup> con metraje de rampa inmerso en el mismo valor, para esta actividad nuevamente el autor del proyecto realizó constante control y chequeo del armado de las vigas, viguetas y riostras pertenecientes a la placa cubierta (Ver figura 51), posicionamiento de mallas superior e inferior, verificación de dimensiones y nacimiento de los elementos pertenecientes al próximo piso, refuerzo de los mismos, elaboración de pedido de material para figurado en obra, chequeo de la lista de casetones realizada con anterioridad, recibido del pedido de casetones y distribución en la placa por nomenclatura impuesta a los mismos, verificación de posicionamiento de sistemas eléctricos, chequeo de profundidades de anclaje de las diferentes vigas descolgadas que conforman la rampa a fundir con la placa, posicionamiento de ductos de ventilación, tubería sanitaria, bajantes de aguas negras, lluvia de la misma y se ejecutaron nuevamente las labores mencionadas en las anteriores semanas.

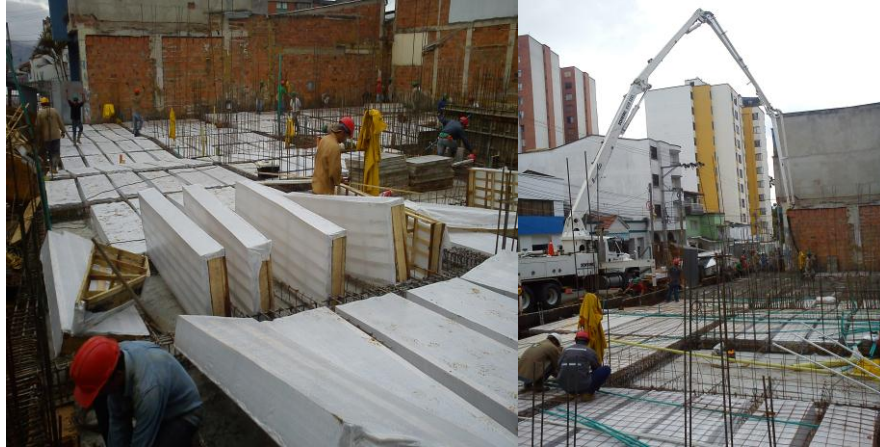
Figura 52 Posición de casetones y fundida placa cubierta 1 sótano - 1.

- Calculo de concreto y supervisión de cumplimiento de especificaciones técnicas y diseño de los diferentes elementos que conforman la placa y fundida de la torta superior placa cubierta 1 sótano -1 (Ver figura 52), para un total de 78,25 m<sup>3</sup> de concreto 3000 psi o 210 Kg. /cm<sup>3</sup> con tamaño de agregado de ¾. Ejecución por parte del practicante del ensayo de calidad de concreto en obra.

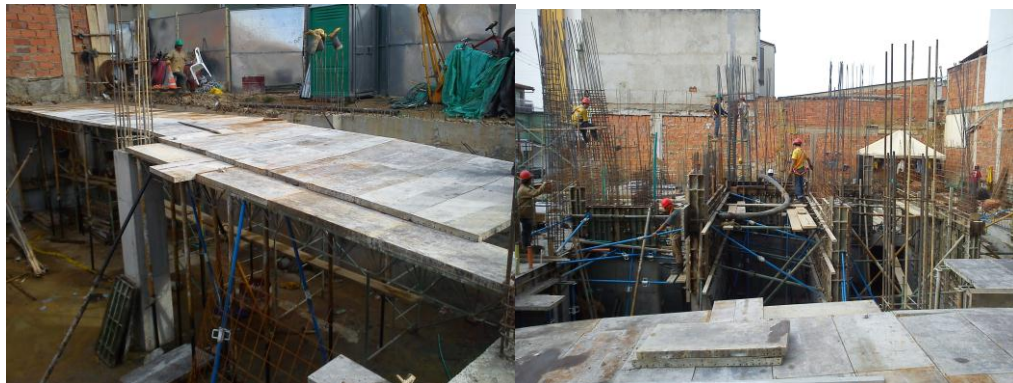
Figura 53 Placa cubierta 2 sótano – 1 y fundida muros MA, M2, M2A, M3, M4

- Inicio entablerado placa cubierta 2 sótano -1 como se evidencia en la figura 53, ubicada entre los ejes (C-H) y ejes 1 y 7 de 189,859 m<sup>2</sup> a una altura considerable mayor a 3 metros, lo cual determino igual que la anterior fundida realizar doble entablerado en diferentes secciones y el calculo por metro cuadrado para pedido de párales de 6 metros, grapas y formaletas adicionales para dar cumplimiento al cronograma de fundida. Se verifico junto con el contra maestro de obra las dimensiones de las diferentes vigas, se determino la cantidad de estribos a figurar en obra para el armado de las mismas y se dio vital importancia a el entablerado de la viga descolgada presente en esta al igual que la cantidad de refuerzo necesaria en cada uno de los puntos de intersección de las diferentes vigas, el estudiante practicante desarrollo de una nueva lista de pedido de

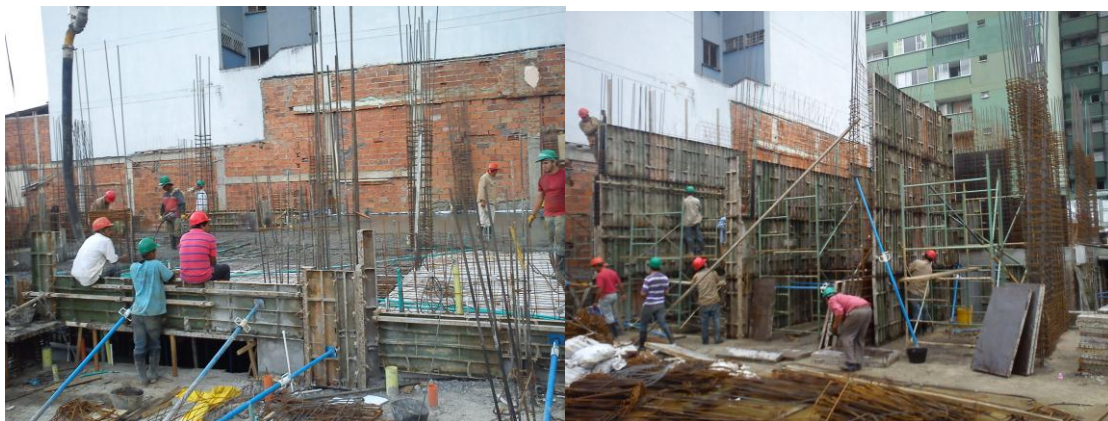
Figura 54 Placa cubierta 2 sótano – 1 y fundida muros M3, M4 y M5

- Teniendo en cuenta que el área total de la placa 2 cubierta sótano -1 a fundir es de 189,859m<sup>2</sup> (Ver figura 54), el practicante junto con la ingeniera residente realizaron el calculo para generar un pedido total de 31,75m<sup>3</sup> de concreto de resistencia 210 kg./cm<sup>2</sup> para la torta superior de 0,05m y un total de 8,5 m<sup>3</sup> para la torta inferior teniendo en cuenta la hoja de cálculo creada por el practicante y confirme del mismo.

- Realización lista casetones del plano cubierta piso 1 por parte del practicante y pedido de la misma al contratista.
- Verificación mediante Inspección del armado, encofrado y fundido de los muros M2, M2A, M3, M4, M5 estos fraccionados en mitades a diferentes alturas partiendo desde el eje intermedio (eje 7) según se puede evidenciar en la figura 54, con una altura promedio de 2,48m para la sección superior a la placa cubierta 2 sótano -1 y una altura de 4,22m en promedio para la sección del muro superior a la placa cubierta 1 sótano -2, y conservando las mismas longitudes de los muros de los pisos anteriores, también los muros MA, M10 sin variaciones en sus alturas y este ultimo fundido a una altura de 4,39m. Teniendo en cuenta las dimensiones de los muros se presento mayor cuidado en el retranque de los mismos y mayor dedicación al momento del vibrado en la fundida. También se dio el chequeo del encofrado de los muros M19, M20, M21, M22 sótano -1 y diligenciamiento de los registros para dar cumplimiento a la supervisión en su totalidad para cada uno de los elementos estructurales.

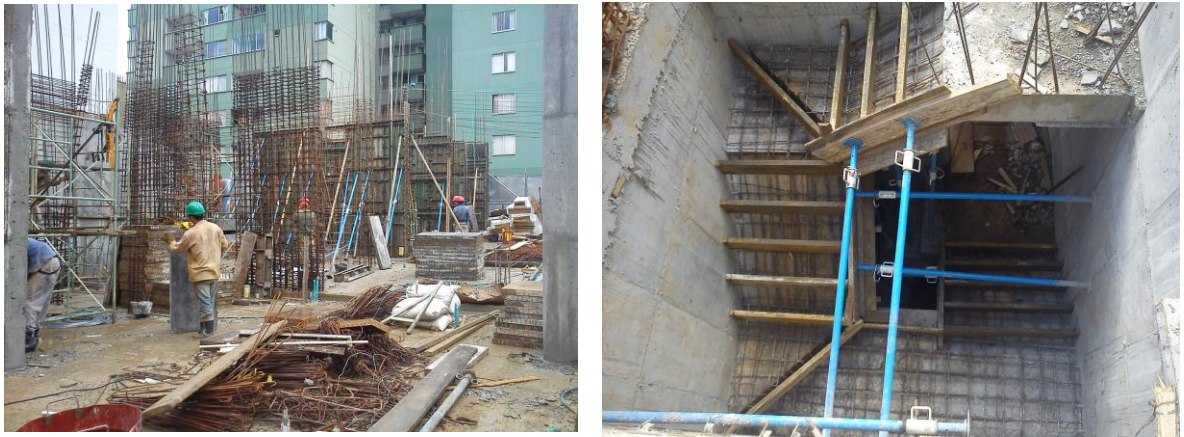
Figura 55 Armado muros primer piso y escalera entre piso 1 y sótano -1

maestro de obra. A demás de la Verificación del armado, aplomado, retranque y escuadras antes y durante el encofrado y calculo de concreto de los muros por secciones divididas en los muros M18 con su respectivo vano, M19, M20, M21, M22, mas escalera entre placas para un total de 19 m<sup>3</sup>, muros M1, M11, M12, M13, M14, M15, M16, M17 (Ver figura 55), dando un total de 25 m<sup>3</sup> de concreto a fundir.

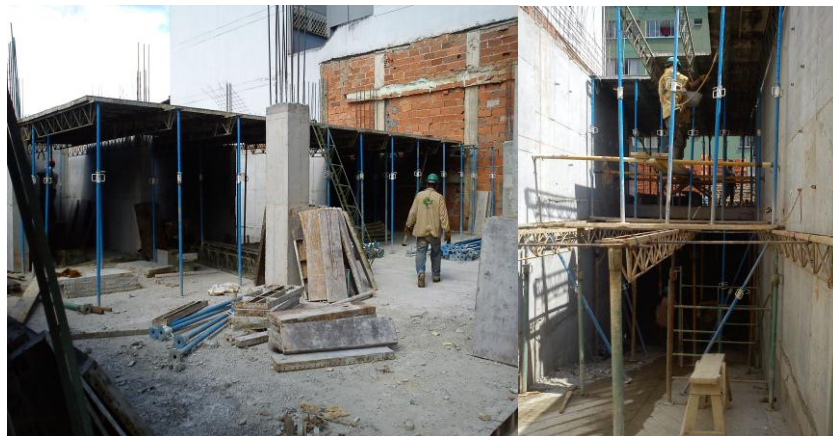
Figura 56 Entablarado placa cubierta piso 1

- Se dio inicio al entablero placa cubierta piso 1 de área total de 656,26 m<sup>2</sup>, para esta actividad nuevamente el autor del proyecto realizo constante control y chequeo del armado del entablero para vigas descolgadas, bandas, cumplimiento del paramento y elementos pertenecientes a la placa cubierta, haciendo especial énfasis en el retranque de la placa en los tramos donde la altura obligaba a realizar doble entarimado por esta semana (Ver figura 56).

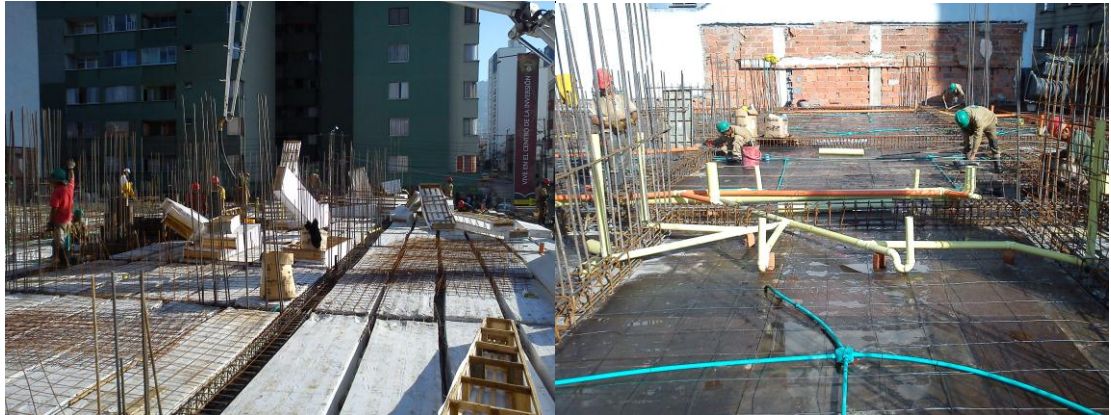
Figura 58 Armado redes sanitarias, eléctricas y acero placa cubierta piso 1

eléctricas, redes sanitarias y de agua potable, distribución de casetones y modificación de los mismos en caso tal de ser necesario (Ver figura 58), verificación de armado y cumplimiento de especificaciones respectivos a las modificaciones realizadas al área húmeda de la estructura dejando el área de los jacuzzis libre ya q esta se determino como una placa maciza descolgada a 0,7m de la placa cubierta a fundir.

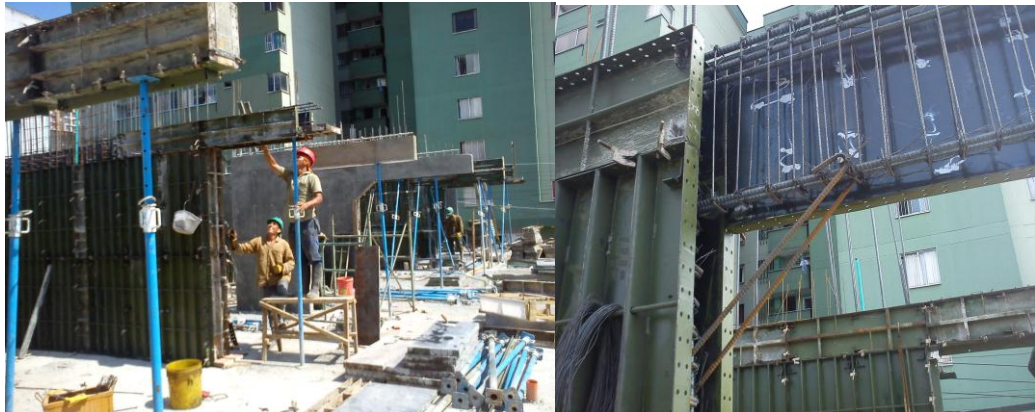
Figura 59 Muros con respectivamente vigas mensulas M21, M19, M18, M16, M14

- Revisión y chequeo de diseños muros segundo piso con sus respectivas vigas mensula, para su posterior despiece y pedido de figurado de acero en obra.
- Elaboración del calculo de cantidad de estribos para los elementos de borde y concreto necesario a 4000 psi 3/8 de grava necesarios para realizar la fundida de los muros M12, M14, M16, M18, M19, M20, M21, M22 del segundo piso o zona social del proyecto, a demás de verificación del armado, aplomado, retranque, escuadras antes y durante el encofrado (Ver

figura 59), disminución de espesores estipulado en planos estructurales al igual que ubicación de vanos necesarios en los diferentes muros de la estructura, posicionamiento y dimensiones de viga mensula, verificación de refuerzo necesario para la misma y supervisión en anclajes de la escalera entre los pisos 1 y 2 de la estructura con una cantidad de 25 pasos con un total de 2 m<sup>3</sup> de concreto necesarios para la fundida de la misma.
