**IMPLEMENTACIÓN DEL PLAN DE CALIDAD EN LA CONSTRUCCIÓN DEL
HOTEL BEST WESTERN CABECERA
&
PROYECTO TAMACÁ ETAPA II - TORRE 3**

**UNIVERSIDAD PONTIFICIA BOLIVARIANA
ESCUELA DE INGENIERÍAS
FACULTAD DE INGENIERÍA CIVIL
BUCARAMANGA**

2012

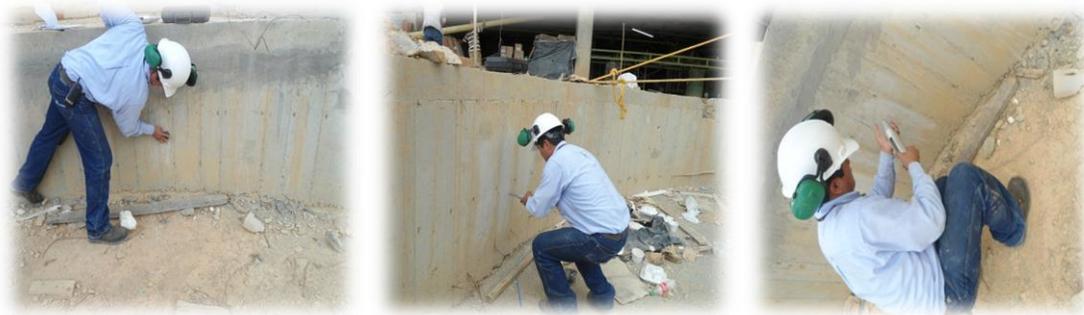
Imagen 4: Registro Fotográfico de prueba de Esclerometría

se mandaron testigos a los 56 días los cuales presentaron un desarrollo de 98% (3917 Psi), por tal situación se procedió a realizar la prueba de esclerometría en tres puntos del muro el día 14 de febrero de 2012, los cuales tuvieron un desarrollo de 99% (277,9 Kg/cm²), 105 % (22,8 Kg/cm²) y 107 % (300,7 Kg/cm²), valores que fueron consultados con el diseñador el cual estimó que fueron resultados positivos y no acarrearían ningún problema, esta situación se identifica como una producto no conforme por lo que es necesario hacer el respectivo registro.

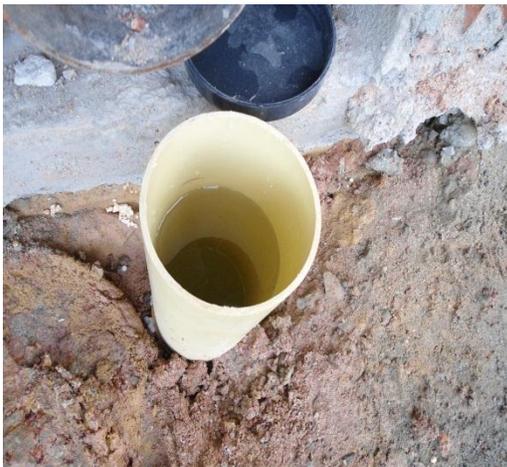
Imagen 5: Registro Fotográfico de prueba de Estanqueidad

Una prueba de estanqueidad es un procedimiento que se realiza con el fin de saber si existen problemas en los sistemas de desagüe o ventilación, es una prueba que se encuentra regulada por la NTC 1500 y que hace parte del Sistema de Gestión de Calidad de la obra Tamacá. De manera general, la prueba consiste en llenar la tubería con agua sometiéndola a una presión mínima de (3) metros columna de agua, dejando el punto más alto abierto para

medir el nivel existente, luego de (24) horas se revisa de nuevo el nivel, teniendo como criterio un descenso máximo de 2 cm⁶. Ésta prueba fue hecha para los apartamentos de la Torre y las tuberías de la piscina, para finalmente llevar un registro en un formato como el que se muestra en el *Anexo 2*. Se realizaron pruebas de estanqueidad de los apartamentos del 17 al 21, y adicional a eso pruebas de piscina.

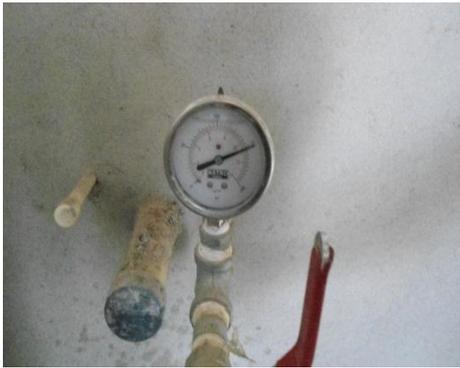
Imagen 6: Registro Fotográfico de prueba Hidráulica interna

Es una prueba que se encuentra regulada por la NTC 2263, de manera general ésta prueba consiste en someter un sistema de tuberías a una presión de 150 Psi y a través de la instalación de un Manómetro se regula la estabilidad de la presión por un tiempo estimado de 2 Horas⁷, para luego registrar la respectiva información en un formato como el que se muestra en el *Anexo 3*. Se realizaron pruebas

Hidráulicas de los apartamentos 15 y 16; adicionalmente a esto, pruebas de piscina.

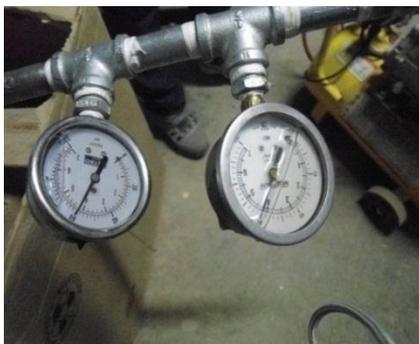
Imagen 7: Calibración de manómetros

Antes de iniciar pruebas de las tuberías de gas para los apartamentos es necesario realizar la debida calibración de lo Manómetros que se van a utilizar, esto se hace con respecto a un equipo ya calibrado que suministra Urbanas S.A. para dicha tarea, el respectivo control se realiza en un formato como el que se muestra en el *Anexo 4*.

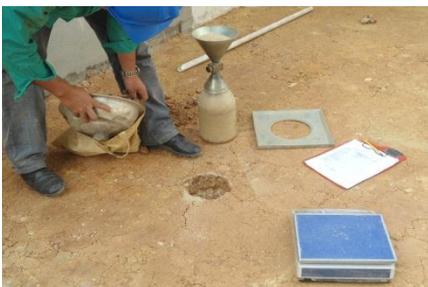
Imagen 8: Toma de densidad con cono y arena

Aunque es una prueba que se contrata con alguna entidad para ser realizada y son ellos quienes mandan los resultados a la obra, es importante llevar a cabo un control de estos resultados en un formato como el que se presenta en el *Anexo 5*. Se realizó una toma de densidad de campo con cono y arena en la zona de la piscina, la empresa contratada para realizar esta labor fue Andina Ingeniería.

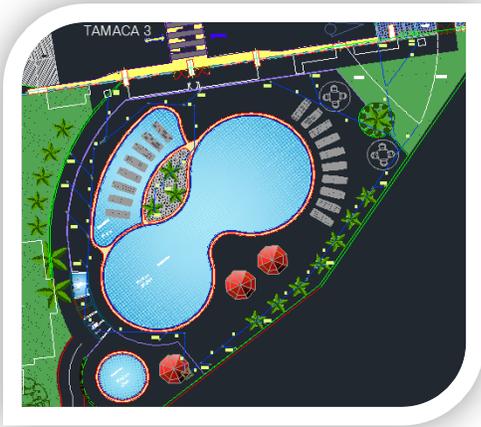
Imagen 9: Plano Record Tubería sifones
(Hecho en AutoCAD)

Por diversos motivos, surgieron bastantes cambios en la tubería dispuesta para los sifones que reciben el agua de la piscina del Conjunto Residencial Tamacá, por lo que los planos existentes discrepaban de lo hecho en obra y fue necesario realizar los Planos Record de este elemento.

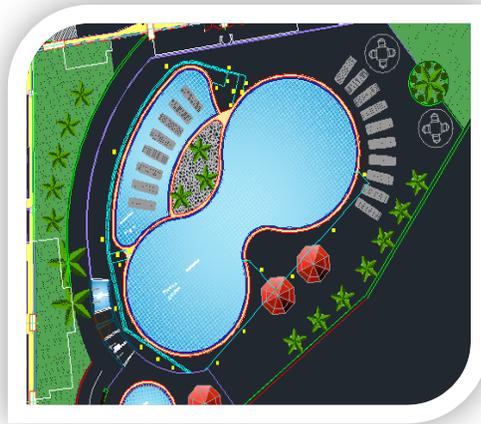
Imagen 10: Plano Record Tubería de Presión
(Hecho en AutoCAD)

Se tomaron las medidas reales en campo de cómo quedó ubicada la tubería de presión que alimenta a la piscina del Conjunto Residencial Tamacá, para así proceder a realizar los Planos Record de ésta actividad.

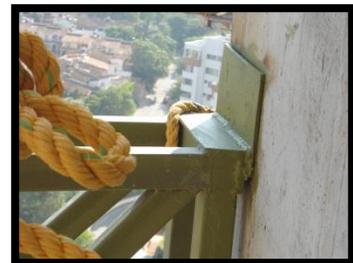
Imagen 14: Registro de 1ra entrega

Consistió en recibir las estructuras metálicas del piso 16 al 22 con forma de arco metálico, y hacer las respectivas observaciones, sino hay se recibe inmediatamente; para éste caso no se recibieron por imperfecciones por lo que fue necesario realizar unos retrabajos en ellas.

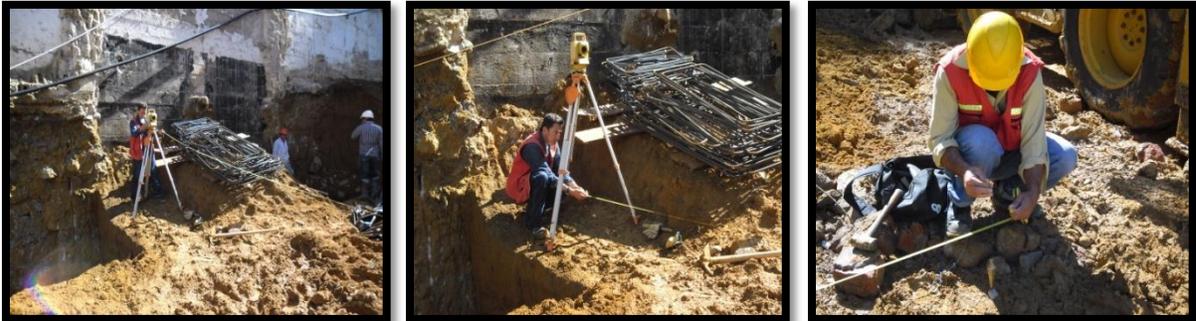
Imagen 20: Realización del cierre de poligonal

Se solicitaron los certificados de calibración de los aparatos topográficos utilizados en la obra. Se realizó un cierre de poligonal con el fin de comprobar en campo la calibración de los equipos respectivos.

El cierre de poligonal consiste en marcar cuatro puntos para hacer un cuadrado, comprobando que el ángulo de cierre sea de 90 Grados, y la distancia final sea igual a las otras, para llevar a cabo esta actividad se utiliza el formato que se muestra en el Anexo 14. En la obra se llevó a cabo cierre de poligonal cada vez que llegaba la comisión pues venía esporádicamente.

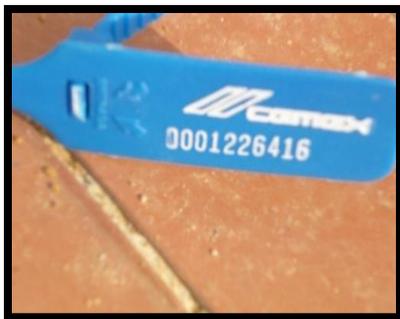
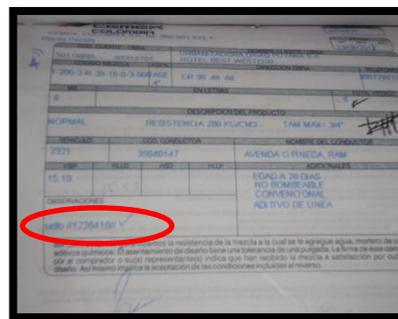
Imagen 21: Recibo de Mixer

Cuando llega la mixer (Mezcladora) a la obra se recibe la factura y se solicita al conductor que retire el sello del carro, con el fin de verificar que el sello corresponda al que se encuentra en la factura.

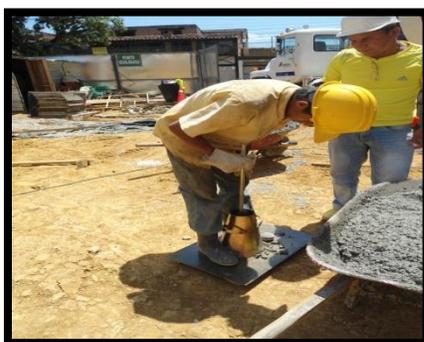
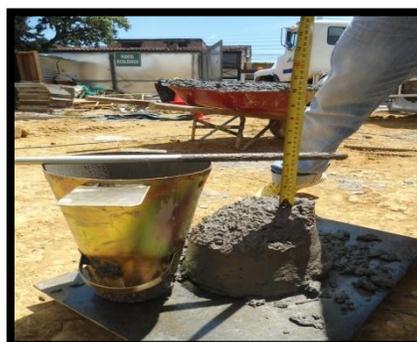
Imagen 22: Prueba de Slump

Una vez verificado el sello, se procede a hacer la prueba de asentamiento antes de fundir, verificando que el concreto está apto para ser utilizado.

La prueba de Slump (Asentamiento) consiste en echar tres capas de mezcla en el cono de abrams cada capa seguida de 25 golpes con una varilla, para luego retirar

el cono, colocar la varilla en posición horizontal, tal como se muestra en la imagen, y medir el asentamiento de la mezcla con respecto a la parte inferior de la varilla.

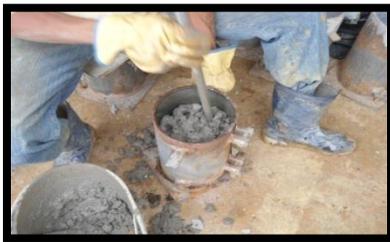
Imagen 23: Elaboración de cilindros

Luego de realizar la prueba de asentamiento, se procede entonces, a realizar los cilindros que serán mandados a ensayar en el laboratorio, para determinar la resistencia del concreto.

Para la elaboración de cilindros se utilizan tres capas de 25 golpes cada una, de igual forma se golpea cada capa con un martillo de caucho.

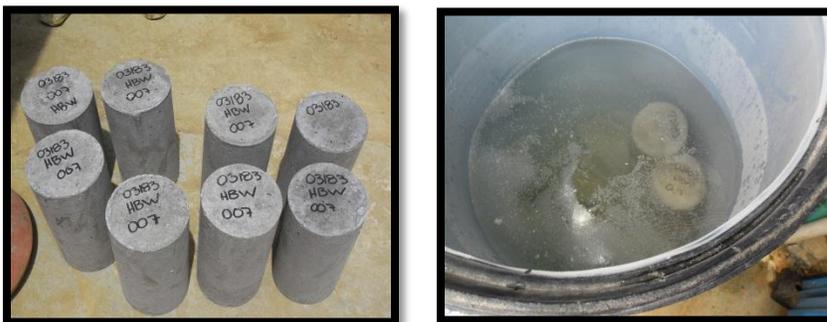
Imagen 24: Cilindros y curado provisional

Después de 24 horas de hechos los cilindros se desencofran, se marcan y se echan en unas canecas con agua de manera provisional, mientras el laboratorio los recoge, los cura y los ensaya. Para proceder con el envío de muestras de cilindros se utiliza el formato que se ve en el anexo 16.

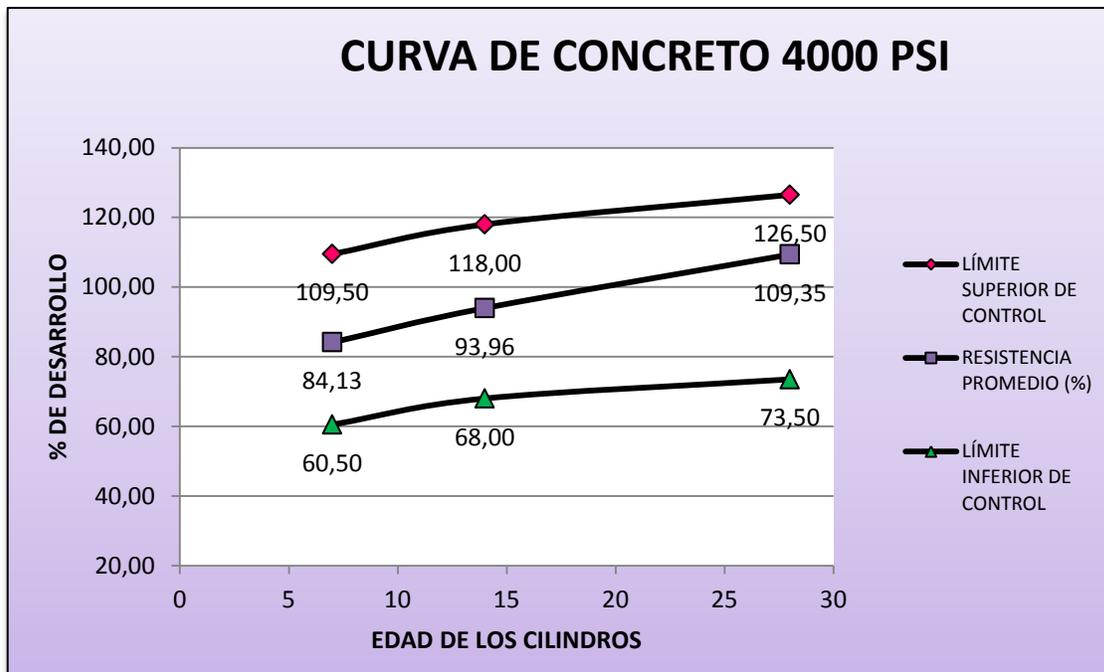
A través de análisis estadísticos se pueden obtener buena información acerca de los resultados del concreto. En la obra Hotel Best Western se llevó a cabo la trazabilidad del concreto a través de curvas estadísticas para poder determinar el comportamiento que presentan los concretos en la obra. A continuación se presentan las gráficas y datos para la elaboración del comportamiento de concretos de 4000 psi y 5000 psi:

DATOS PARA GRAFICO DE CONCRETO 4000 PSI

CONCRETO 4000 PSI		
	7	14	28
LÍMITE SUPERIOR DE CONTROL (%)	109.50	118.00	126.50
RESISTENCIA PROMEDIO (%)	84.13	93.96	109.35
LÍMIETE INFERIOR DE CONTROL (%)	60.50	68.00	73.50

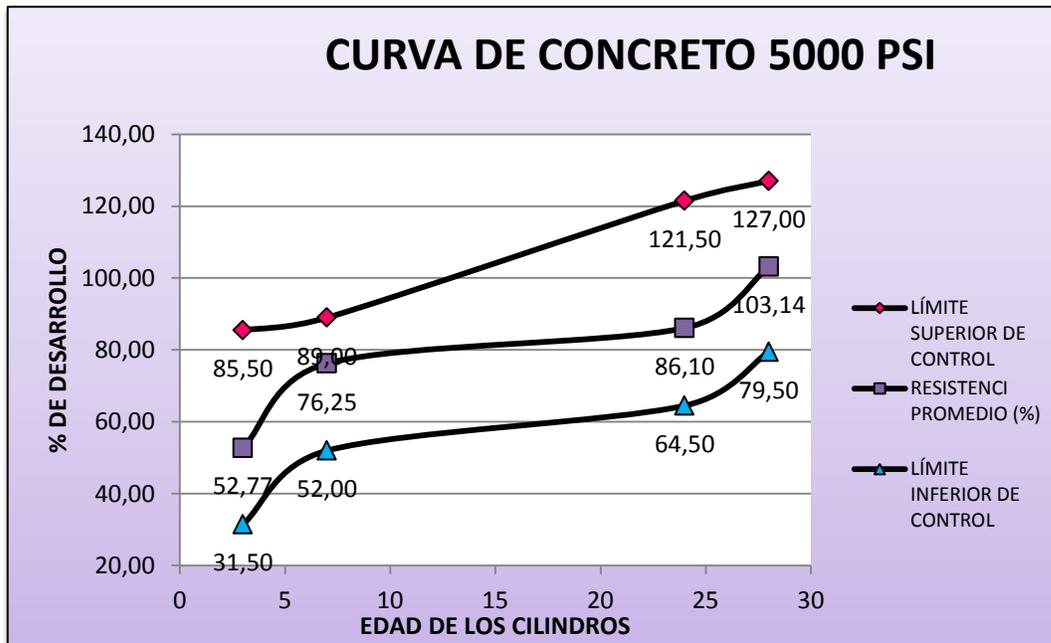
DATOS PARA GRAFICO DE CONCRETO 5000 PSI

CONCRETO DE 5000 PSI			
	3	7	14	28
LÍMITE SUPERIOR DE CONTROL (%)	85.50	89.00	121.50	127.00
RESISTENCIA PROMEDIO (%)	52.77	76.25	86.10	103.14
LÍMIETE INFERIOR DE CONTROL (%)	31.50	52.00	64.50	79.50

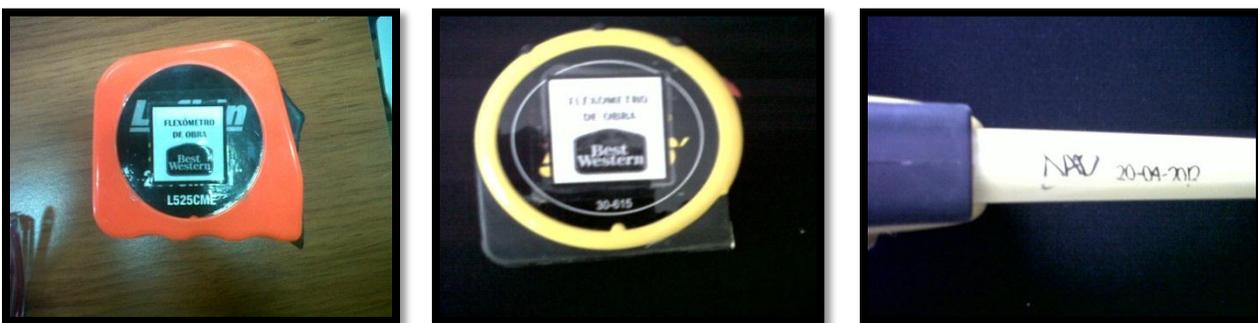
Imagen 25: verificación de flexómetros

Se hizo una revisión de flexómetros en la obra con el fin de verificar que estos se encontraran en buen estado, para evitar errores que requieran el uso de estos. Luego de la inspección visual se procedió a marca el metro para evitar cualquier tipo de cambio o engaño. El control se llevó a cabo a través del formato que se muestra en el anexo 18.

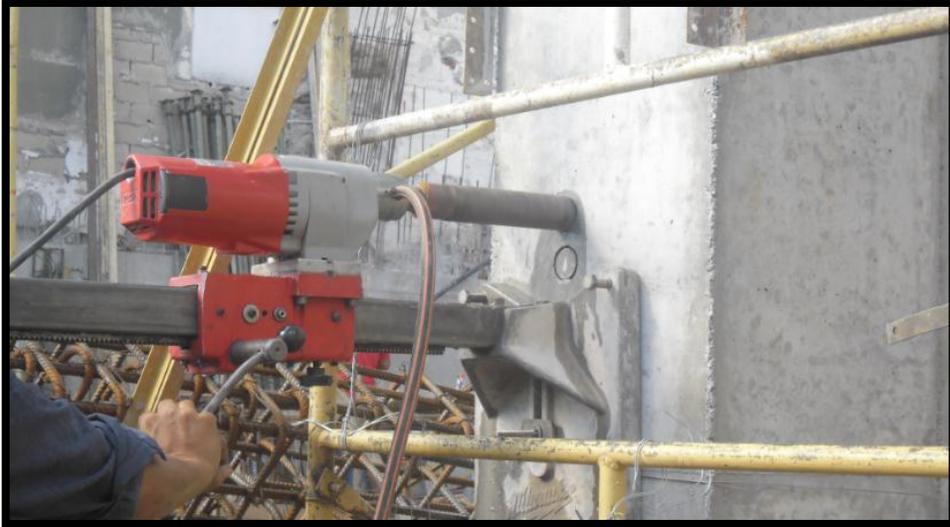
Imagen 27: extracción de Núcleos

Una de las formas de verificar que el concreto de un elemento estructural se está comportando de manera adecuada son los núcleos, generalmente estos se realizan cuando las pruebas de cilindros de concreto no están dando. Es una prueba tal vez más confiable que una esclerometría.

Con el fin de adelantarnos a la prueba de los cilindros a los 56 días de la muestra HBW 007 se realizaron la extracción de unos núcleos, los cuales dieron resultados positivos y permitieron el avance de la obra.

Vemos como la muestra HBW 007 que corresponde a los elementos Viga 105, pantalla 3 y arranque de muro tipo 1, no llega a la resistencia adecuada a los 28 días, presenta un porcentaje de desarrollo en promedio de 73.5% el cual es muy bajo, sin embargo esa baja resistencia puede ser consecuencia de infinidad de factores que afectan los valores reales, motivo por el cual se mandaron testigos para fallar a los 56 días y finalmente dio la resistencia.

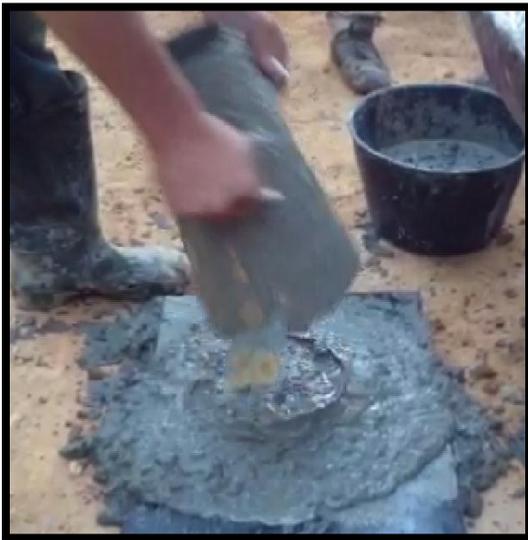
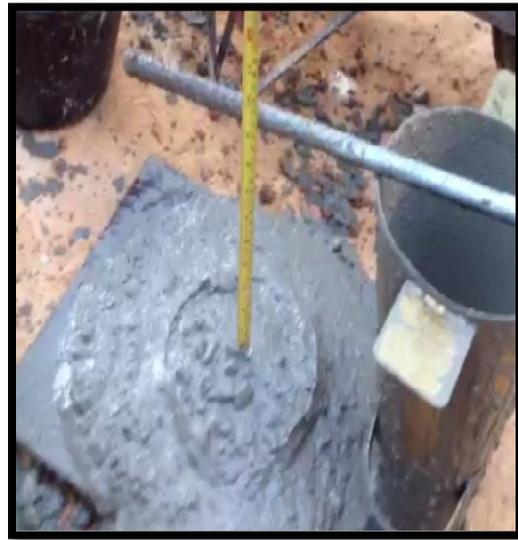
Imagen 28: Asentamiento de 9 ½"

Se realiza prueba de asentamiento a un concreto de 5000 Psi con un asentamiento de 6", pero al hacer el ensayo se verificó que el concreto venía con un asentamiento de 9 ½", cuando una realiza está prueba se tiene un rango para aceptar el concreto de más o menos una pulgada, motivo por el cual fue necesario devolver el viaje de concreto pues no se encontraba dentro de los estándares de calidad.

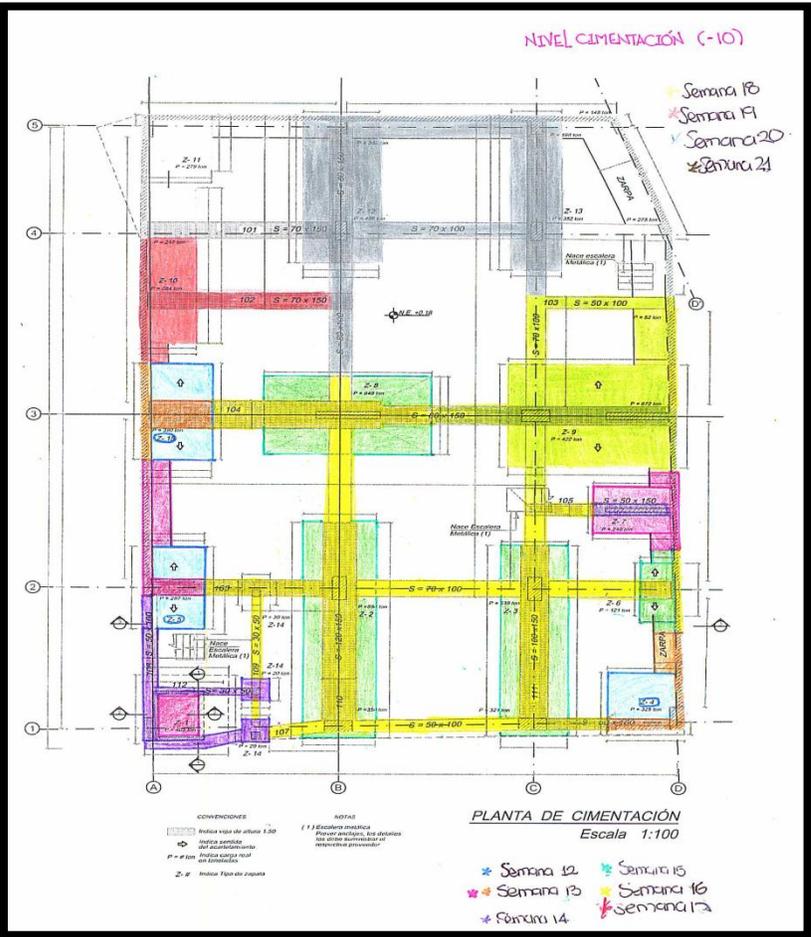
Imagen 29: Planos con avance de obra

Cada vez que se funde algún elemento es importante tener un control de esas fundidas, llevando de manera documentada como ha sido el avance de la obra en el tiempo. Este control se lleva a través de dos formas, la primera es un cuadro de avance que se puede apreciar en el anexo 19, y la segunda forma es a través de colores en los planos.

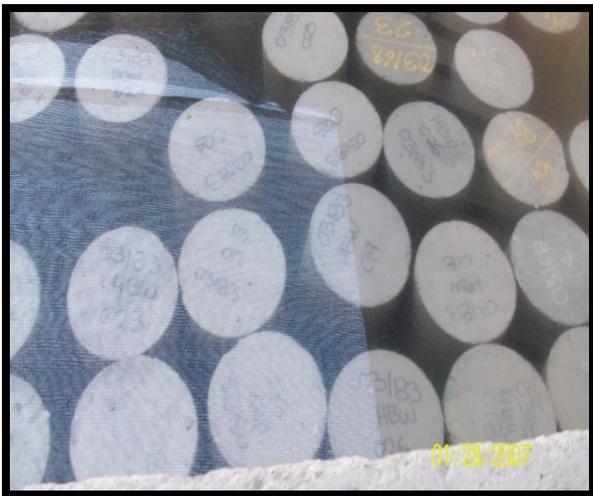
Imagen 32: Curado de cilindros en laboratorio

Con el fin de verificar que los procedimientos llevados a cabo en el laboratorio que ensaya los cilindros y cualquier otro material, se están llevando de manera adecuada, se realizó una visita a este, observando normalidad en sus procedimientos.
