**INTERVENTORÍA PARA EL MEJORAMIENTO Y MANTENIMIENTO DE LA
CARRETERA CÚCUTA – PAMPLONA – PRESIDENTE, SECTOR PR117+0200
AL PR71+0680, RUTA 55 TRAMO 5505**

**UNIVERSIDAD PONTIFICIA BOLIVARIANA
ESCUELA DE INGENIERÍAS Y ADMINISTRACIÓN
FACULTAD DE INGENIERÍA CIVIL
BUCARAMANGA**

2009

**Práctica Empresarial presentada como requisito para optar al título de
Ingeniero Civil**

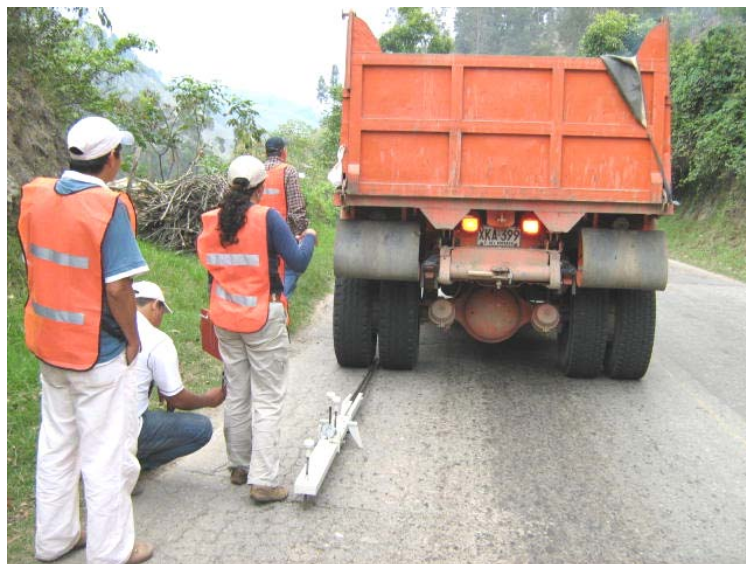
Determinación de la deflectometría utilizando la viga Benkelman para la actualización de los estudios y diseños de alternativas de pavimentación en los Tramos 1 y 3.

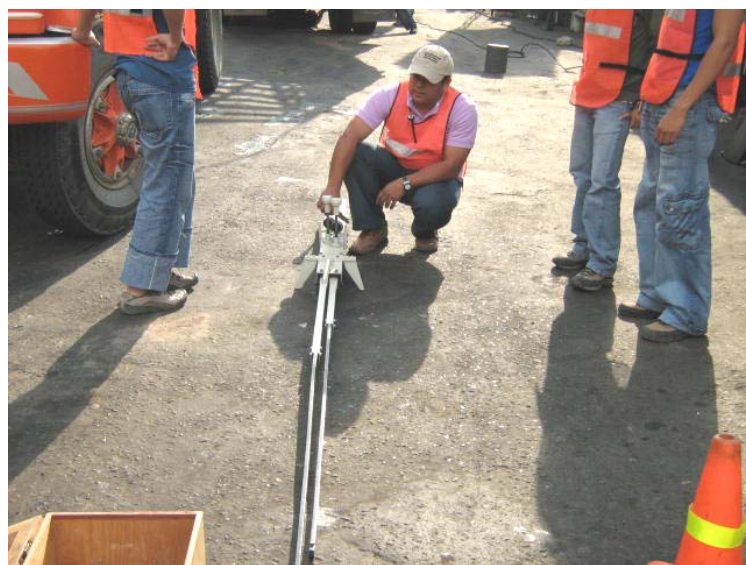
Calibración y toma de lecturas con la viga Benkelman.

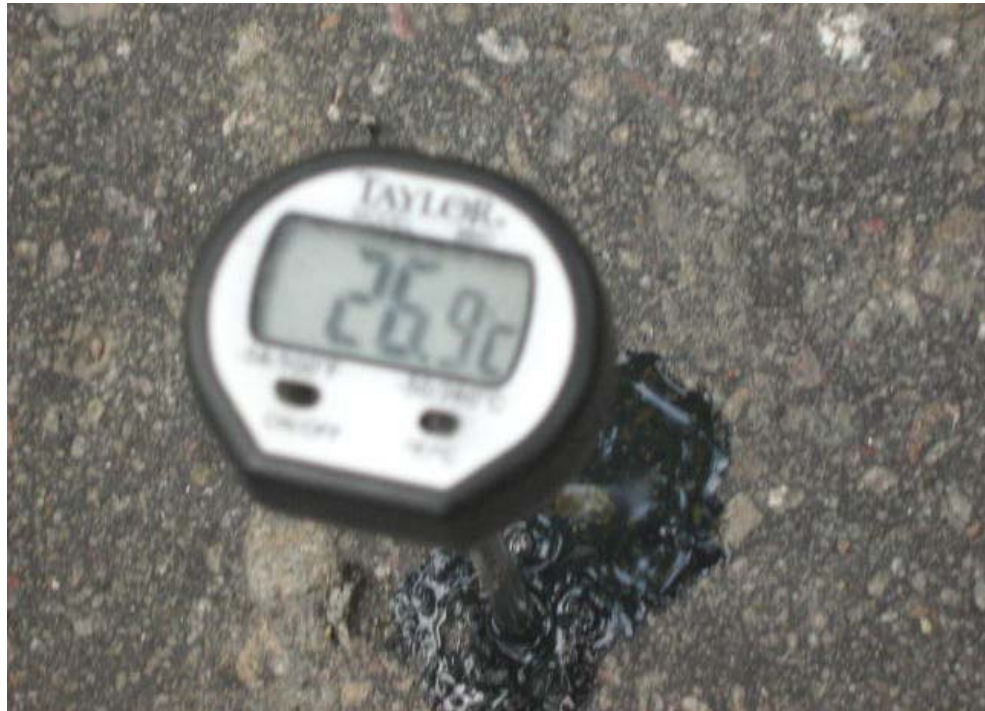
Determinación de la temperatura ambiente en el momento de realizar la deflectometría.

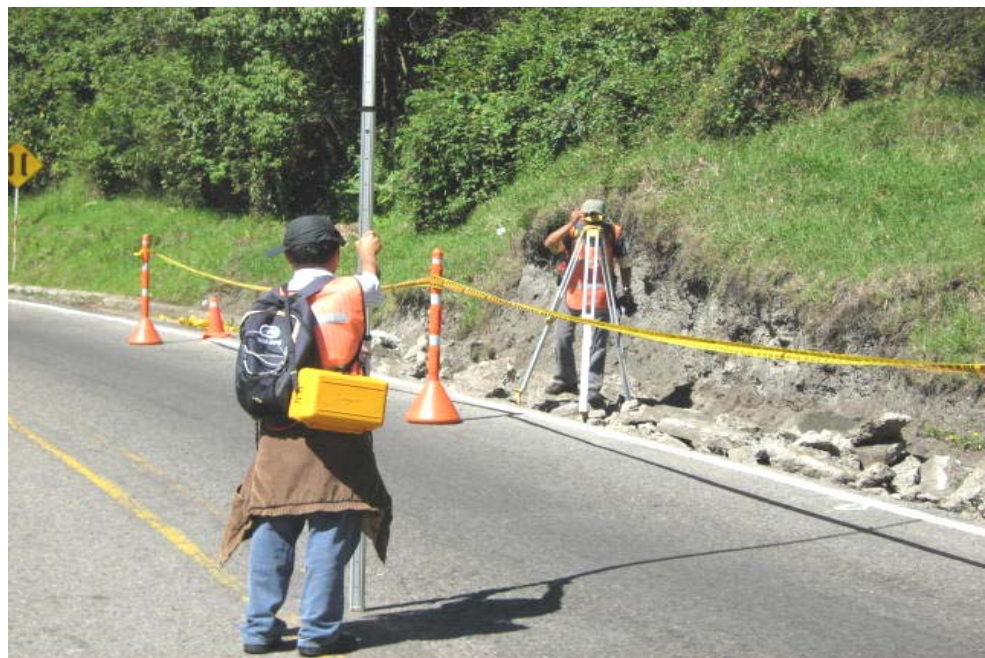
Comisión de topografía realizando verificación de cambios y referenciación del eje y límites transversales de la vía. Ubicación 73+380.

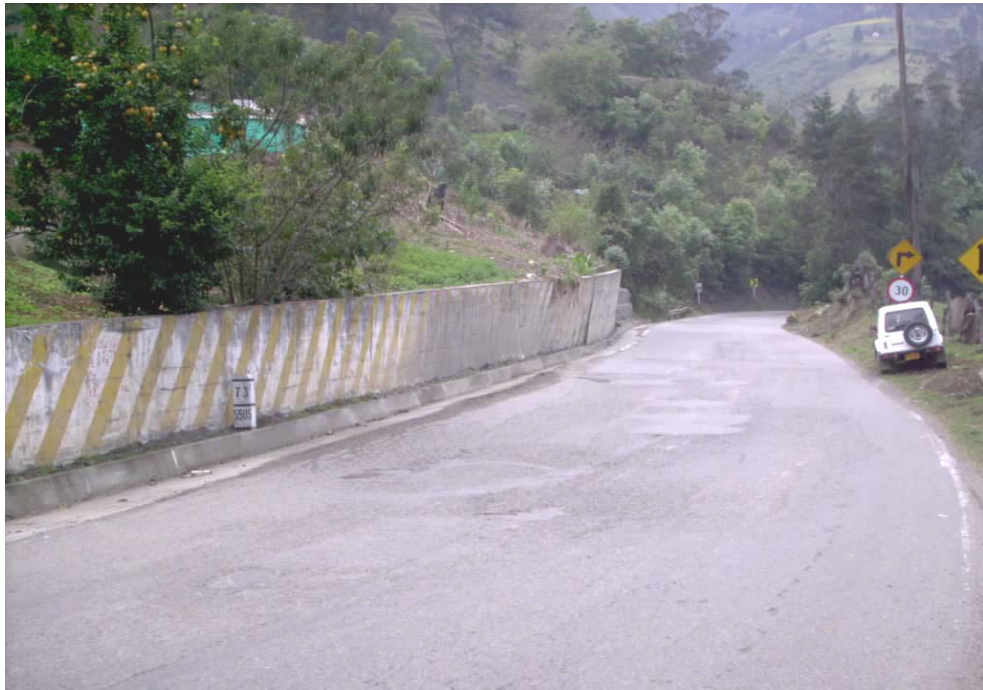
contención, ya que el construido en el PR73+000 ha fallado por volcamiento. De esta reunión se concluyó que es indispensable actualizar los estudios existentes y poder hacer unos diseños particulares para los tramos que se han definido intervenir.

Vista general del muro en el PR73+000 que ha fallado por volcamiento.

Por otra parte y después de hacer una valoración objetiva de sitios críticos, se determinó hacer un sobreebanco interno a la curva ubicada en el PR 73+000 y la construcción de un muro de contención con su respectivo filtro en reemplazo del muro que ha fallado por volcamiento entre los PR 73+000 y PR 73+061.

- Se hizo la demolición de un muro en concreto reforzado que estaba fallado por volcamiento y se construyó un nuevo muro en concreto clase C (4000 psi) reforzado en el PR 73+000 en una longitud de 34 ML.

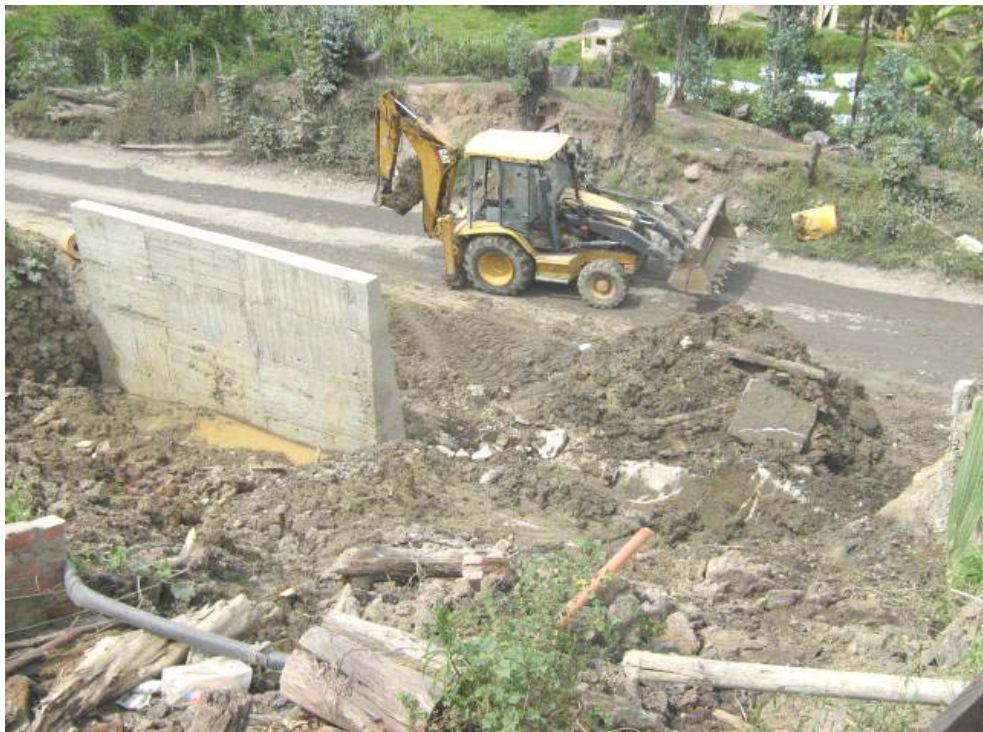
Excavación mecánica para la construcción del nuevo muro en concreto clase C (4000 PSI) en el PR73+000.

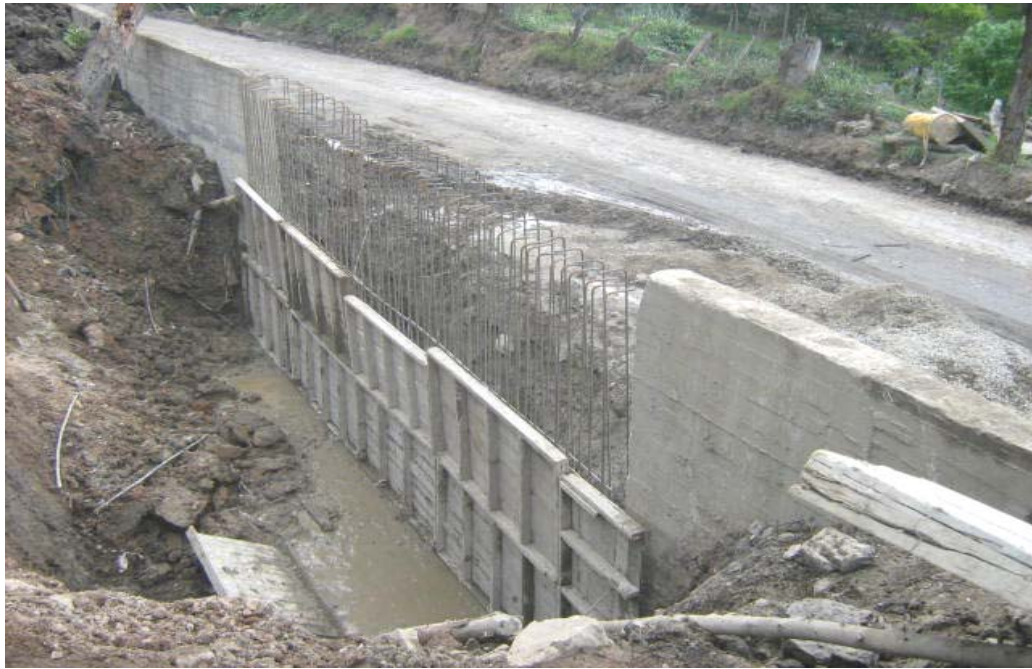
Colocación del refuerzo con acero grado 60 y disposición de la formaleta para fundir el segmento final del muro de longitud $L=9$ mts.

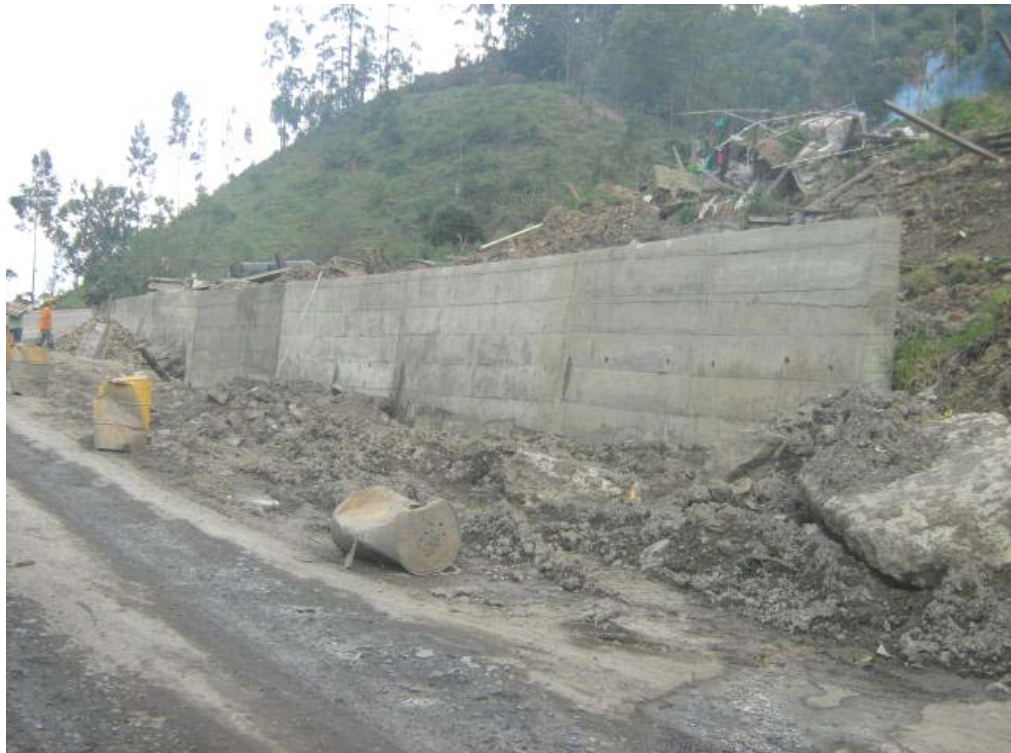
Vista general del muro construido de longitud total 34 mts.

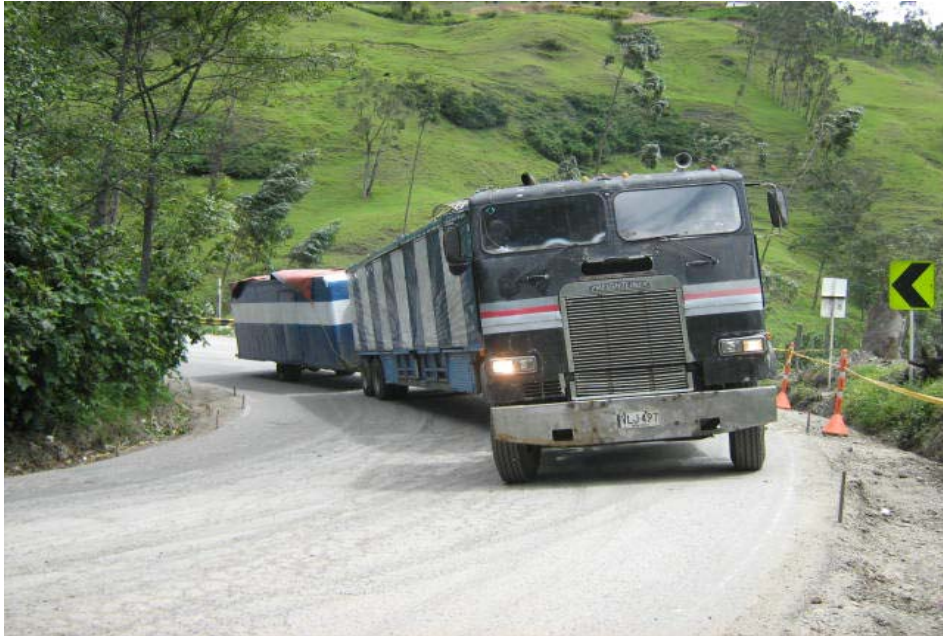
Curva de radio de curvatura máximo en el PR73+000 que ofrece restricción de circulación a vehículos comerciales de radio de giro elevado.

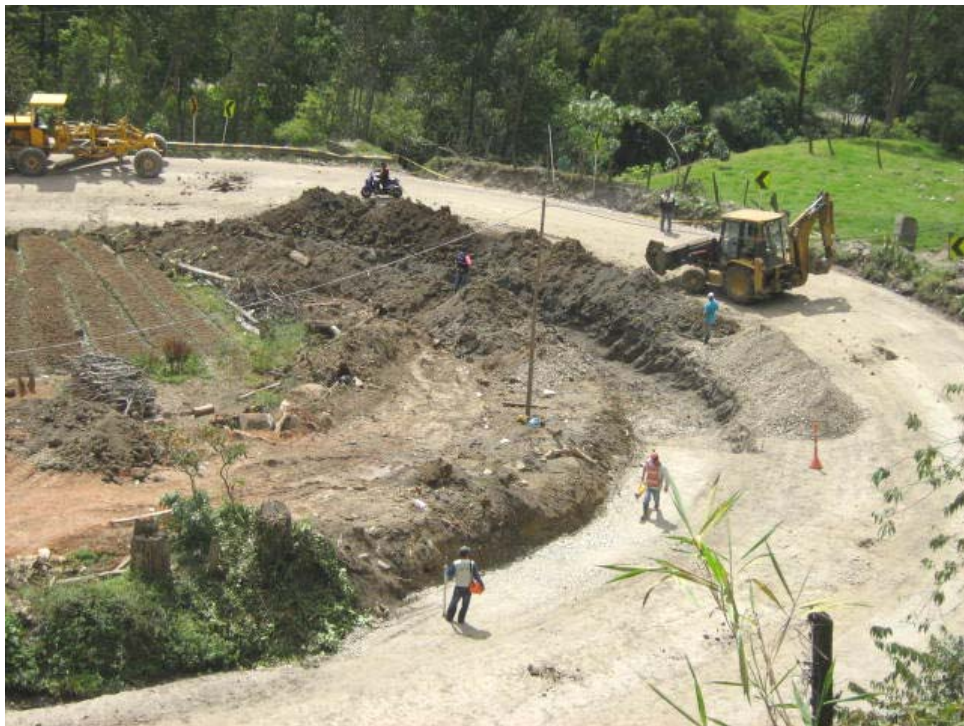
Ejecución de actividades para hacer el sobrancho interno de la curva en el PR73+000.

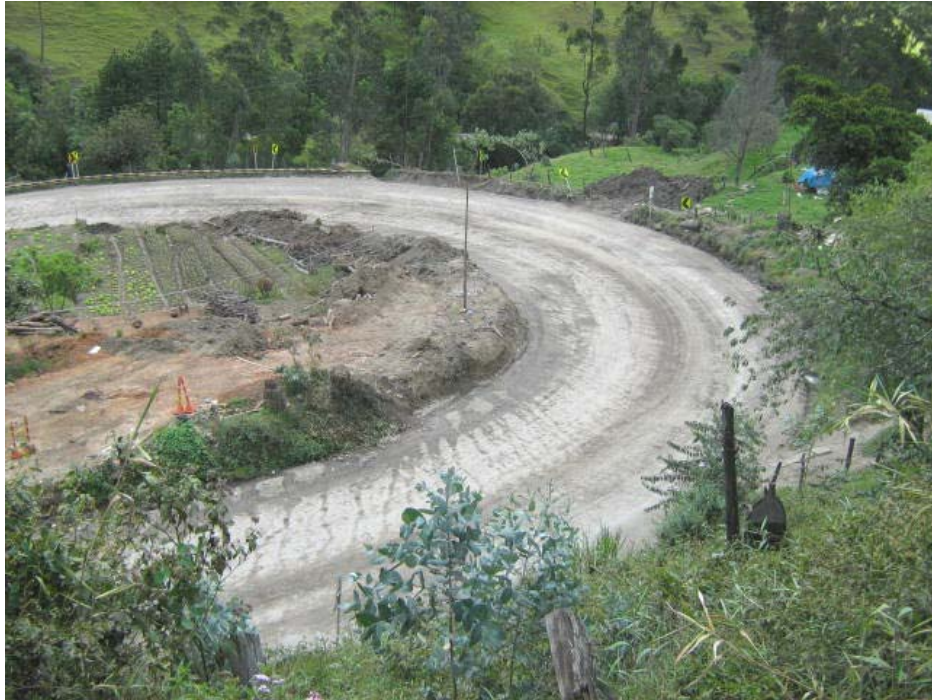
Vista general de la curva ampliada en el PR73+000.

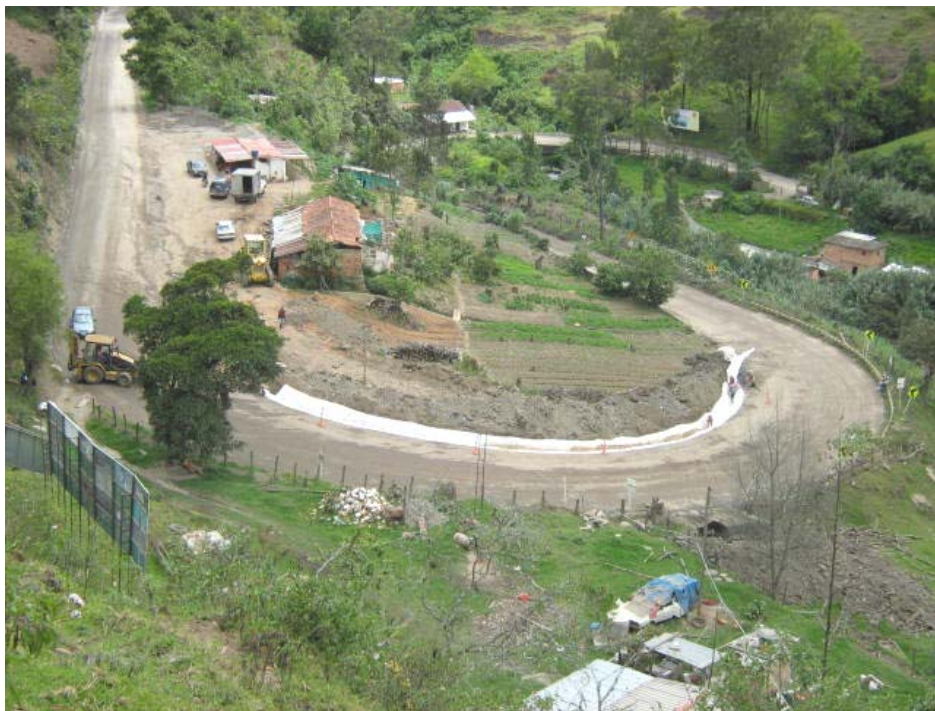
Construcción de filtro con geotextil en la parte interna de la curva ampliada en el PR73+000.

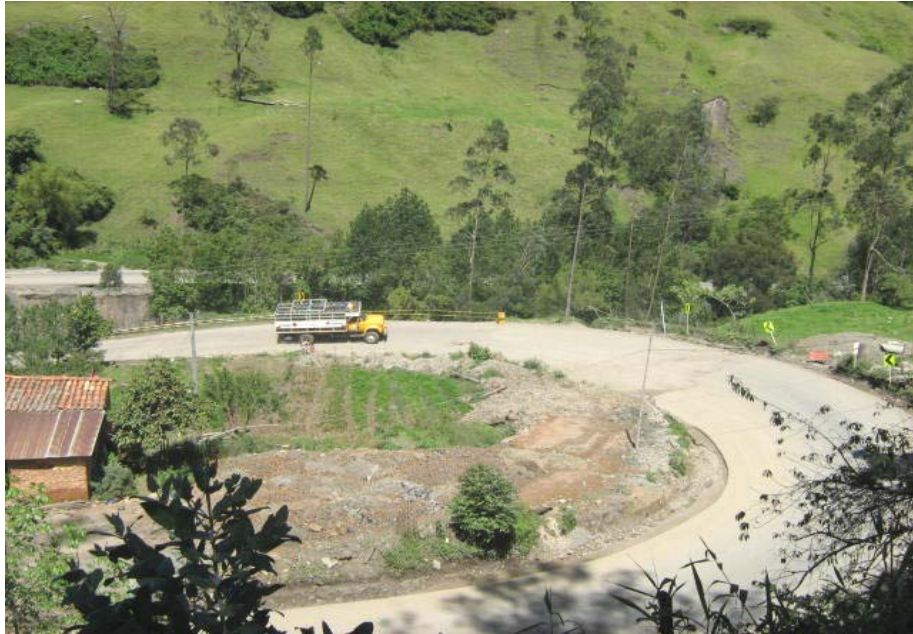
Panorámica de la curva ampliada en el PR73+000. Obsérvese que el sobrecancho logrado mejoro ostensiblemente la circulación de vehículos comerciales de radio de giro elevado.

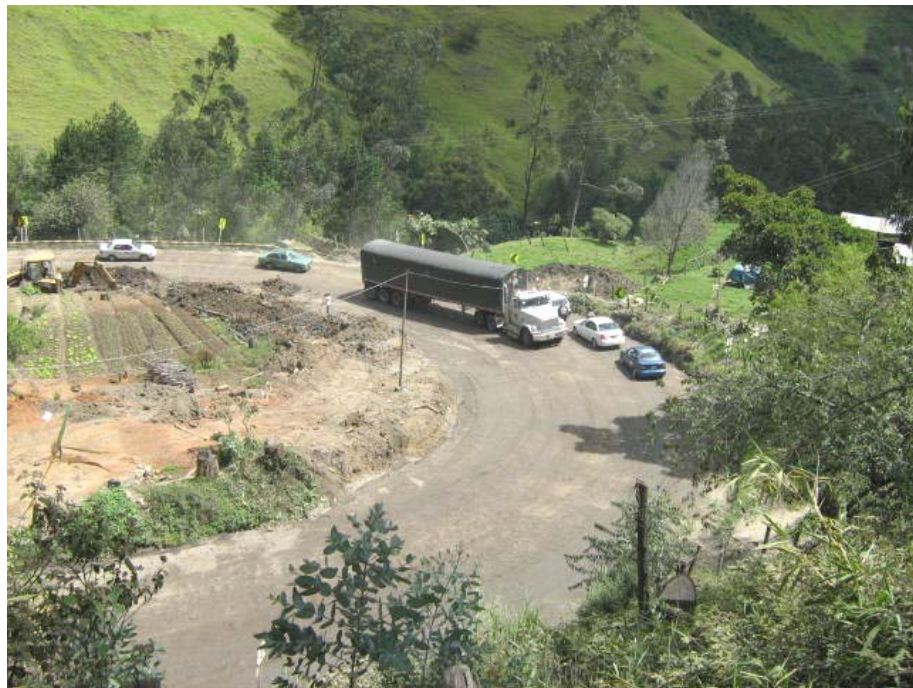
Condición mejorada para los vehículos comerciales de radio de giro elevado en la curva del PR73+000.

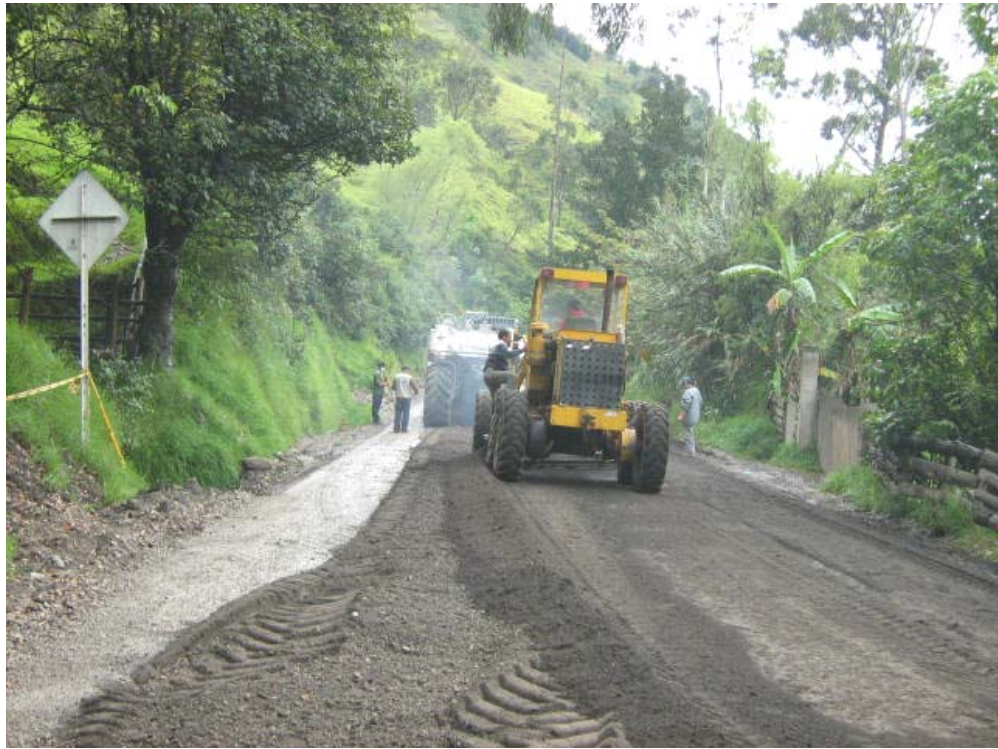
Reciclado del pavimento existente con adición de base granular en el PR73+250.

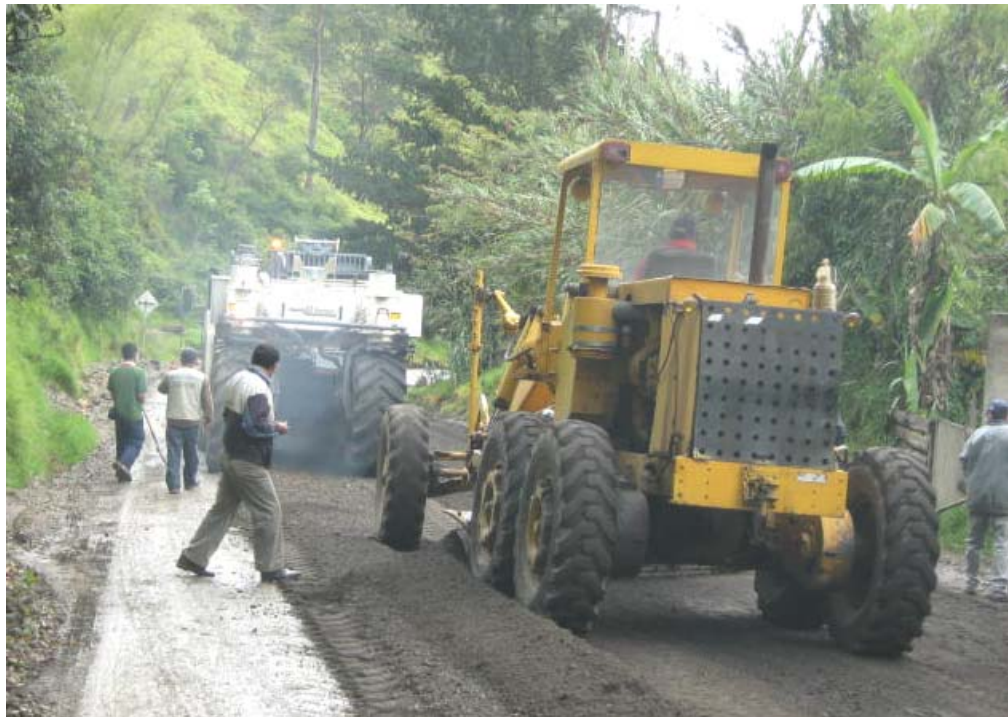
Extendido, homogenización y céreo de la capa de reciclado en el PR73+250.

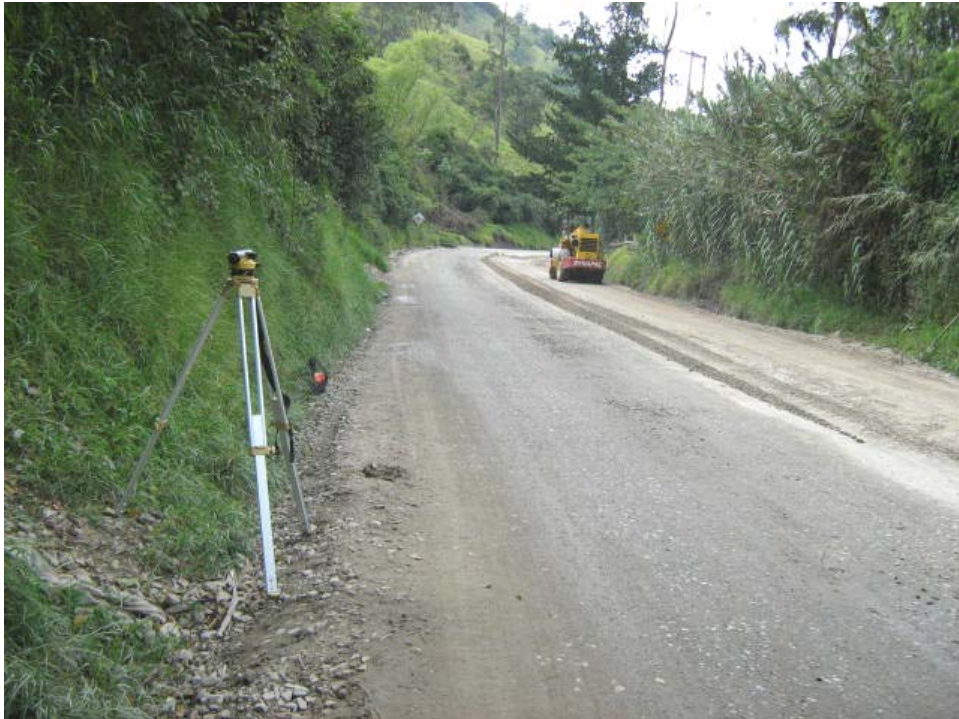
Céreo de la capa de base granular en el PR73+250.

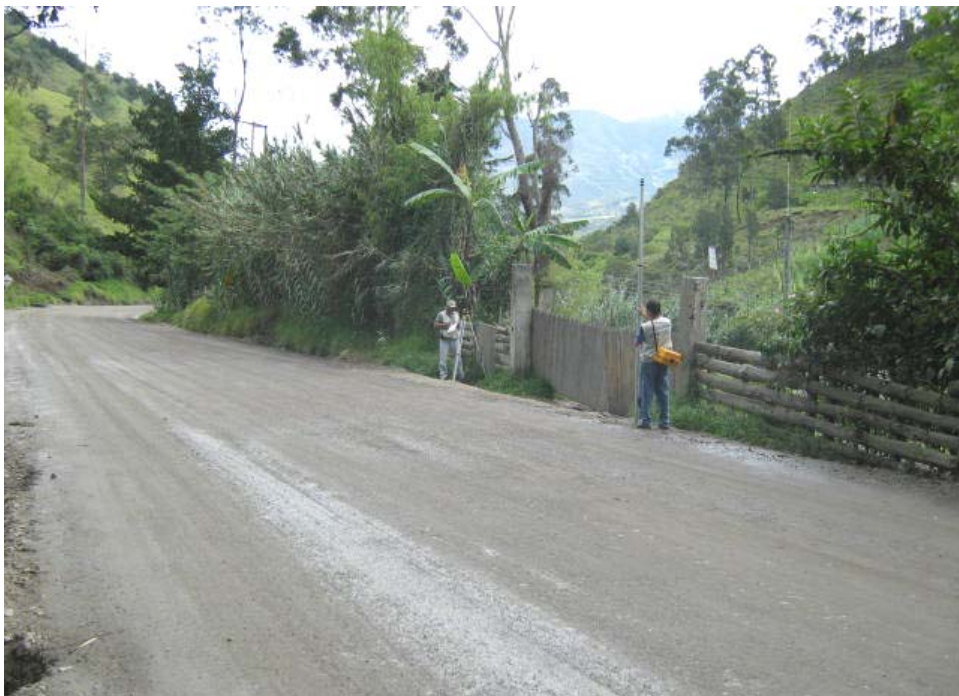
Control topográfico realizado por la Interventoría para el recibido de la capa de base granular en el tramo comprendido entre el PR73+250 y el PR74+504.

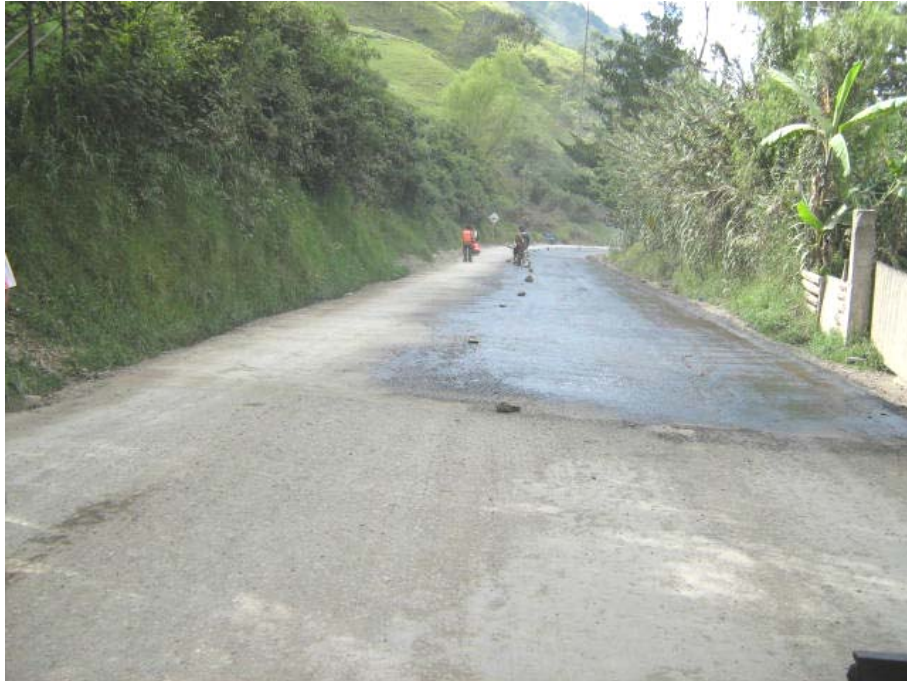
Imprimación de la base granular en el tramo comprendido entre el PR73+250 y el PR74+504.

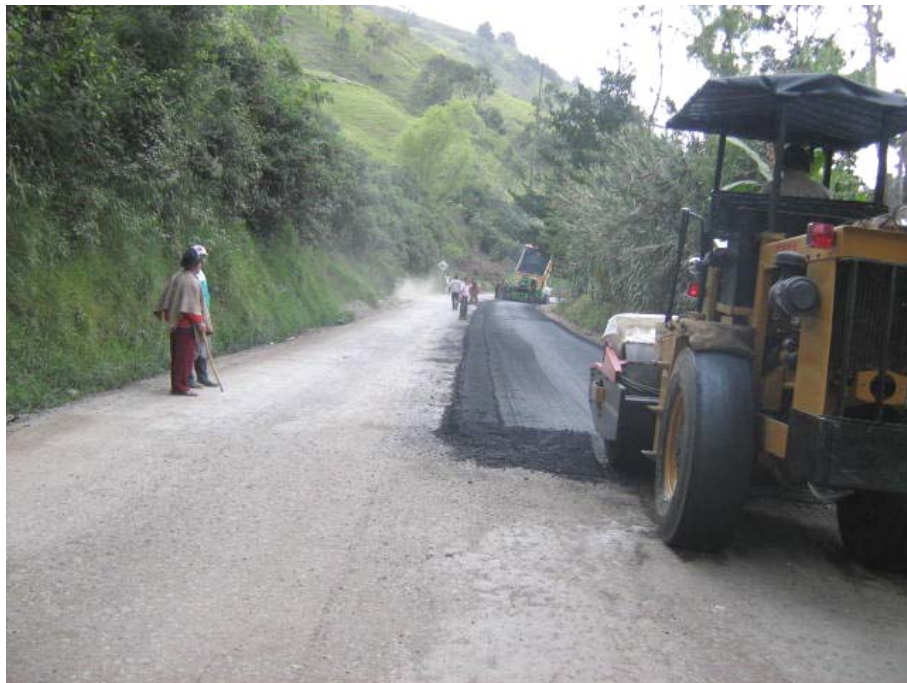
Conformación de la capa asfáltica con MDC-2 en el tramo comprendido entre el PR73+250 y el PR74+504.

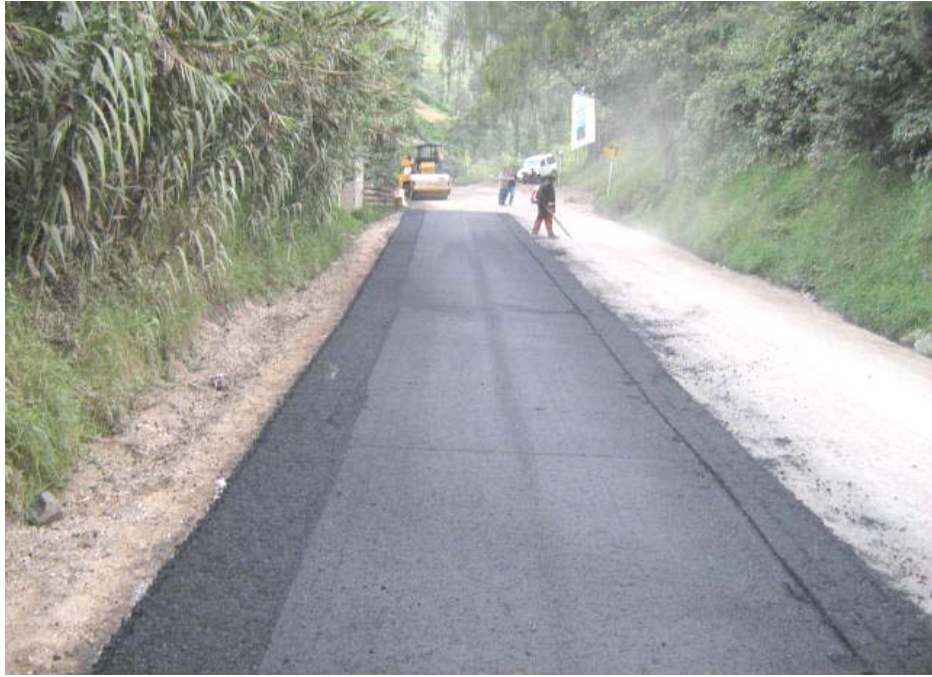
Vista general de la pavimentación en primera capa $e=7$ cms del carril derecho sentido Pamplona – Cúcuta en el PR73+000.

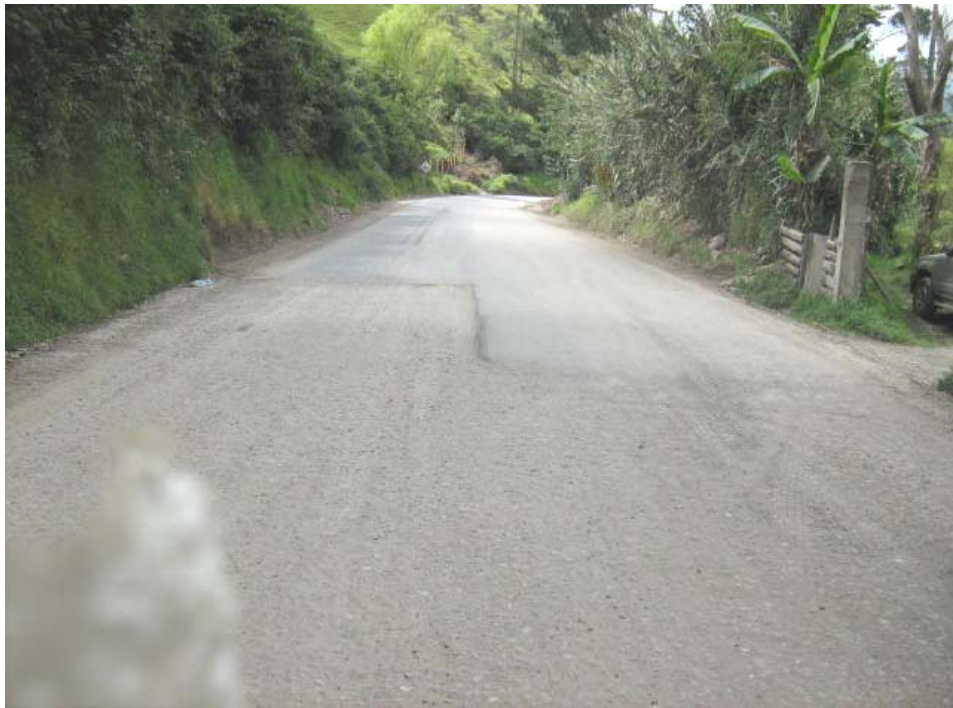
Vista general de la pavimentación en primera capa del Tramo 1. Ubicación PR73+250.

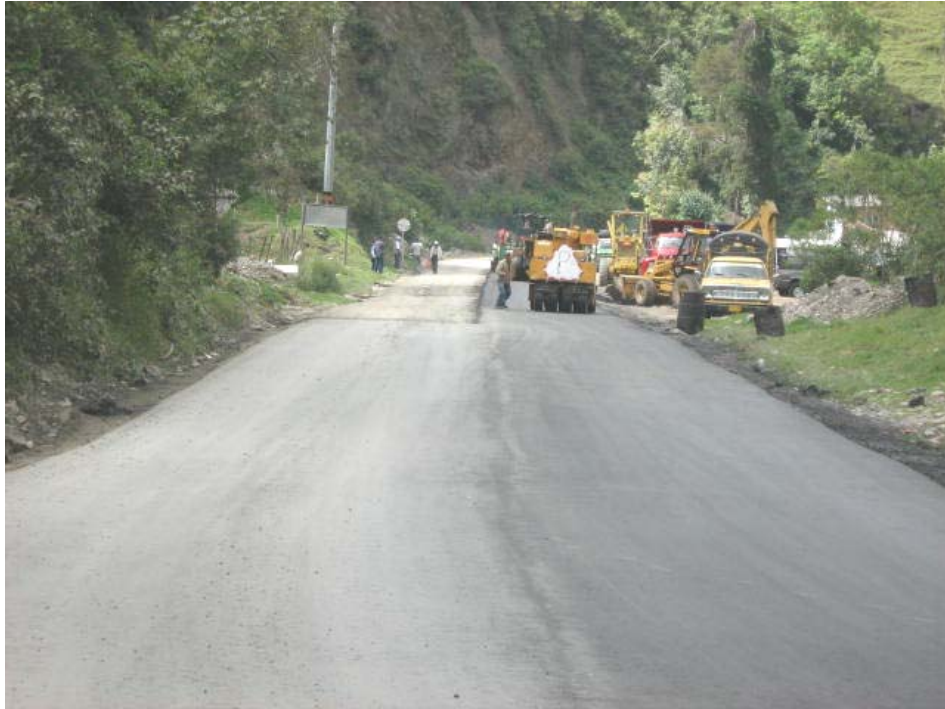
Compactación de la primera capa asfáltica $e=7$ cms en el PR74+100.

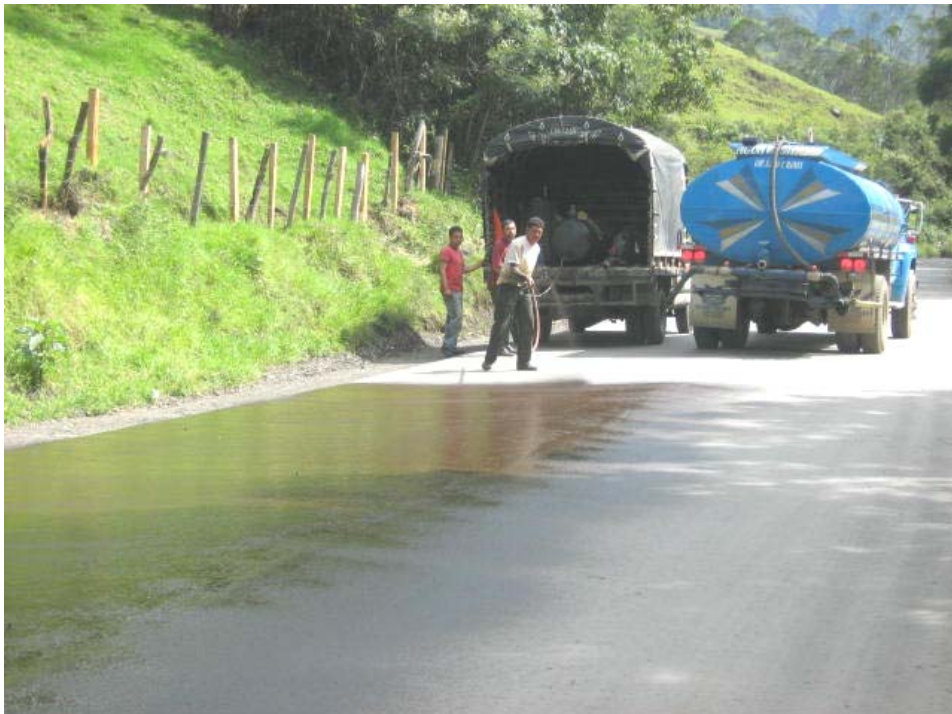
Riego de liga para la conformación de la segunda capa asfáltica con MDC-2 con gradación cerrada $e=5$ cms. Ubicación PR73+310.

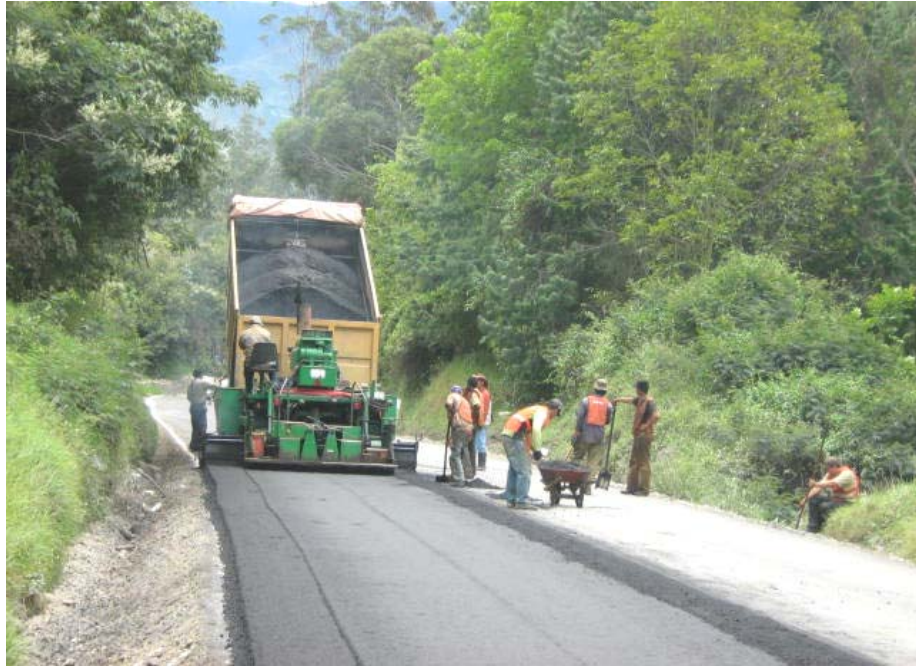
Suministro y colocación de MDC-2 para la conformación de la segunda capa asfáltica. Ubicación PR73+325.

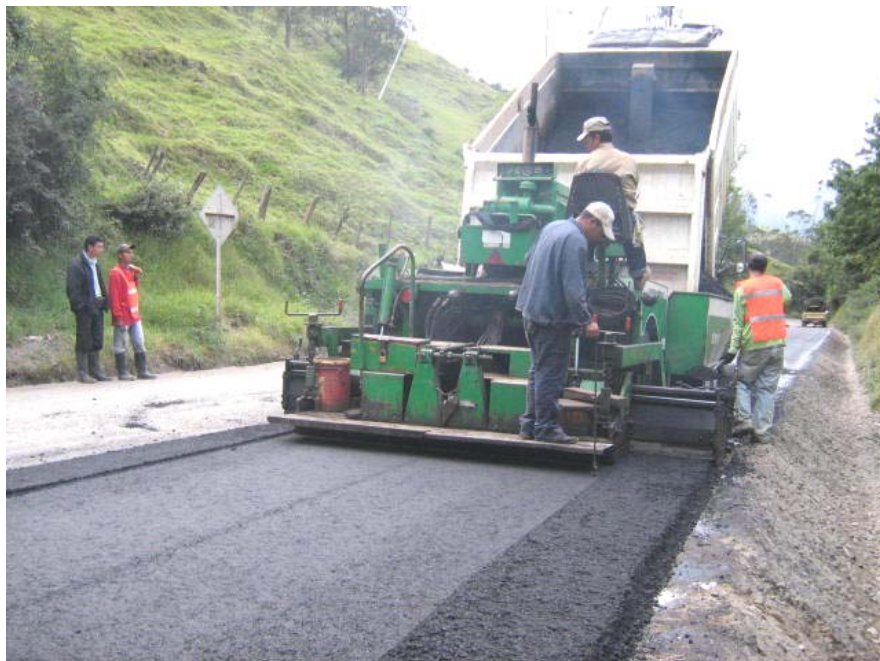
De la cota del pavimento existente, la nueva estructura del pavimento para el Tramo 1 quedo 38 cms por arriba. Obsérvese el espesor de las capas de reciclado y de Base Granular.

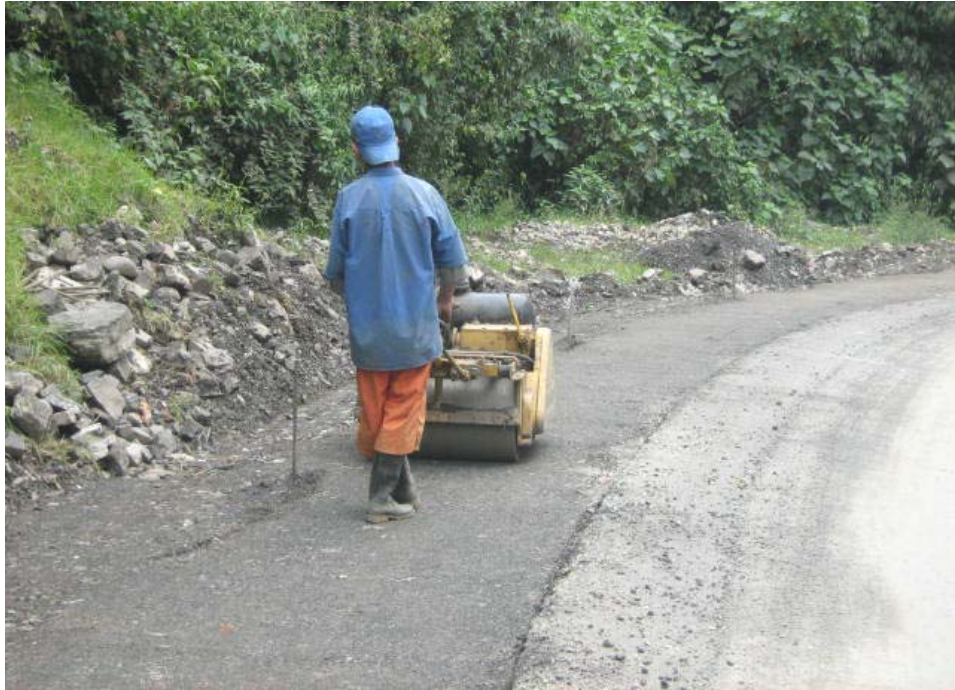
Compactación de material de cobertura para filtro el cual servirá de superficie de la cuneta. Ubicación PR73+340.

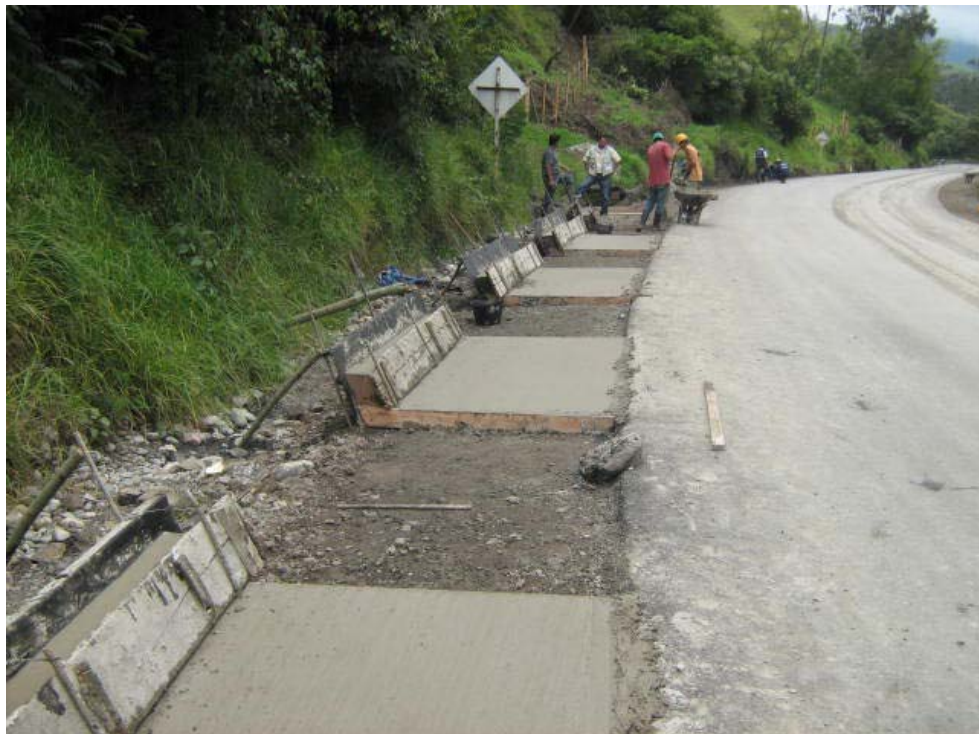
Construcción de cuneta en el talud de corte. Ubicación PR73+290.
