**ANÁLISIS DEL COMPORTAMIENTO ESTRUCTURAL DE LA TÉCNICA VERNÁCULA
DE MUROS EN TAPIA PISADA CON INCLUSIÓN DE CAÑA BRAVA**

**UNIVERSIDAD PONTIFICIA BOLIVARIANA SECCIONAL BUCARAMANGA
ESCUELA DE INGENIERÍAS
FACULTAD DE INGENIERÍA CIVIL
BUCARAMANGA**

2018

**TRABAJO DE GRADO PARA OPTAR POR EL TITULO
DE INGENIERO CIVIL**

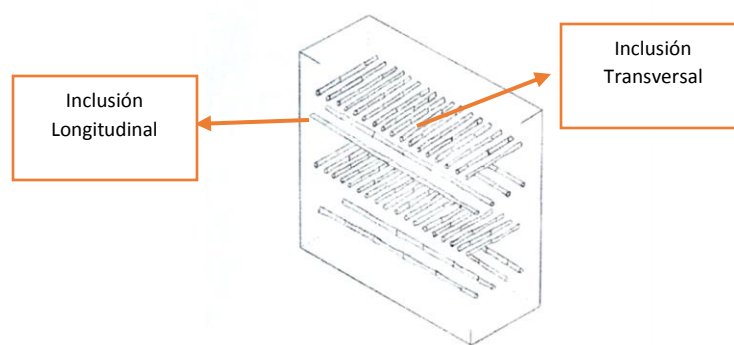
Figura 3. Distribución de caña brava en muros de tapia pisada. (Prada Diaz & Rivero Bolaños, 2000)

Llama la atención que en municipios del departamento de Santander, Colombia, que es una zona predominantemente con alta actividad sísmica debido a la presencia de fallas tectónicas como la del Caribe, Nazca y Sudamericana, y posicionado en el nido sísmico de Santa Marta-Bucaramanga (Gama Sanchez, 2007), se usen y subsistan aún técnicas de construcción en tierra armada como el bahareque y la tapia pisada. A la tapia pisada en Santander se le adiciona, tradicionalmente, un material extra en el proceso constructivo, conocido como Caña Brava (*Gynerium sagittatum*) (Cardona Naranjo, Calderón Arias, & Martínez Figueroa, 2015). Esta Caña Brava es dispuesta de manera longitudinal y transversal entre las capas compactadas de tierra armada durante el proceso constructivo (Figura 3) (Davila Corzo & Puentes Puentes, 2004).

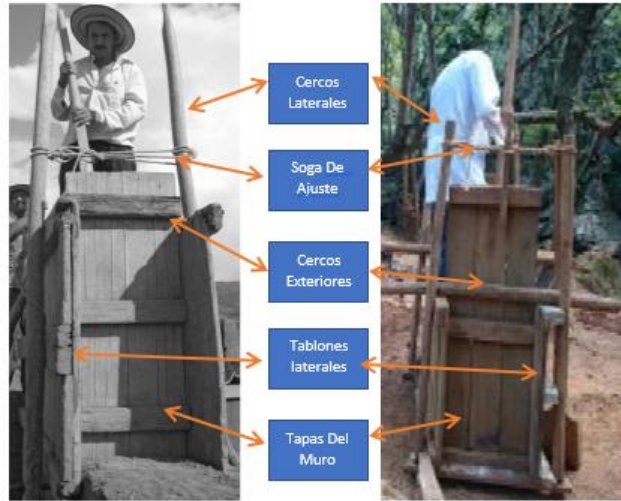
Figura 10 Elementos que conforman el tapial (Rivero Bolaños, 2007)

- El último par de maderos es puesto entre la cara exterior de las tapas del muro y los parales. Este madero cumple la función de no permitir la apertura de las tapas del tapial en su parte superior.

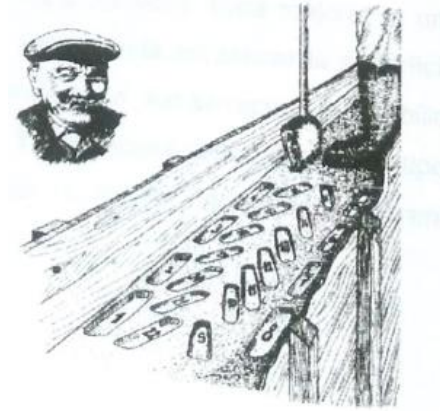
Figura 14 Orden de los golpes realizados al compactar una capa de tierra (Gernot, 2001)

Estos bloques son generados por medio de un proceso de compactación in situ de capas de tierra en el que el zurroneador deposita la tierra dentro del tapial y el pisón y contrapisón se encargan de esparcirla y verificar que no superan los 15 cm dentro del tapial mencionado con anterioridad, estas capas son compactadas por medio del pisón de madera y se debe pisar de manera ordenada primero por los lados y luego por el centro (Figura 14) hasta que la capa alcanza un espesor de aproximadamente 10 cm hasta que el sonido del pisón al golpear la tierra cambia y el pisón no deja marca considerable en la superficie. Todas las capas deben tener entre 10 y 15 cm, ya que se ha demostrado que capas con más de 15 cm no son compactadas adecuadamente (Miccoli, Urs, & Fontana, 2014).

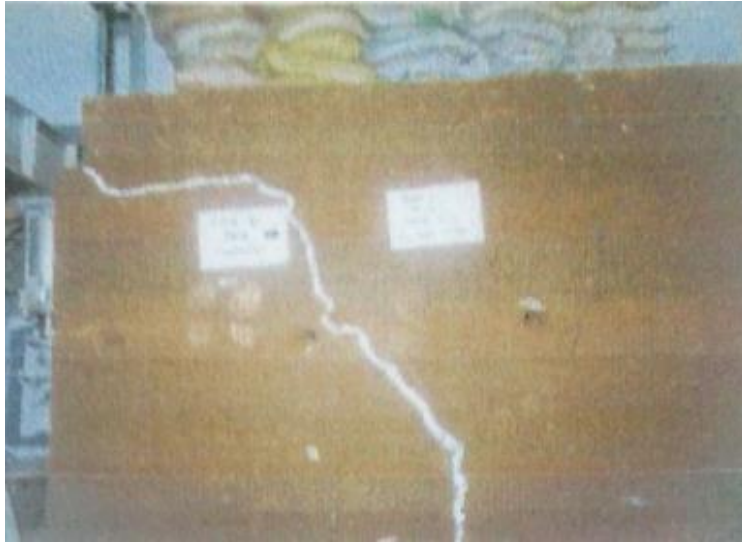
Figura 27 Daño local muro en tierra zona superior izquierda (Ubicación del gato hidráulico) (Prada Díaz & Rivero Bolaños, 2000)

A la hora de obtener la respuesta estructural del muro que se va a ensayar se debe garantizar una correcta transferencia de carga a todo el elemento y este al mismo tiempo debe ser capaz de absorberla y transmitirla a toda su extensión, para que de esta manera la fuerza aplicada no se concentre en un solo punto y genere una falla local del espécimen. Se puede observar en diferentes investigaciones que los muros de tierra armada no son capaces por si solos de absorber directamente la carga producida por un actuador o algún otro instrumento y transmitirla a toda su extensión produciéndose así una falla local en el punto de contacto entre el instrumento de carga y el muro (Figura 26 y Figura 27), por tanto, se debe contar con un elemento externo que permita un correcto enlace entre la carga y el elemento sin ofrecer resistencia alguna que altere los datos del comportamiento real del espécimen. Además, es necesario tener en cuenta la carga vertical o sobrecarga que se debe adicionar a los muros, esto con el fin de asemejar la carga vertical que soportan las estructuras tradicionalmente. Dicha carga debe ser al menos la referente a la cubierta que es la mínima carga soportada por este tipo de elementos y que se asemeja a un valor de 1 Ton/m (Prada Diaz & Rivero Bolaños, 2000), (Nabouch, y otros, 2016).

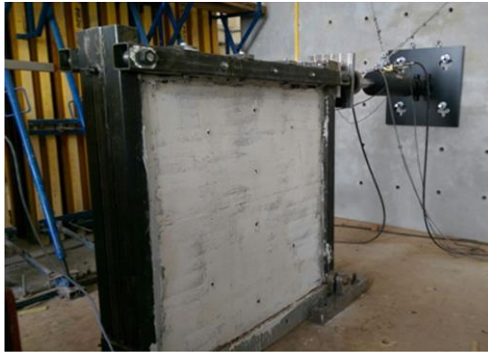
Figura 31. Marco articulado e instrumento de carga utilizados en investigación previa (Miccoli, Urs, & Fontana, 2014)

Como tercera alternativa se encuentra un estudio que muestra una se realiza la transmisión de carga por medio de un marco articulado (Miccoli, Urs, & Fontana, 2014) de libre movimiento al cual se le acopla el actuador hidráulico y permite una óptima transferencia, con la idea de que al tener un movimiento libre las vigas y columnas del marco articulado no ofrecen ninguna resistencia y por tanto el comportamiento estructural que se obtiene es estrictamente del espécimen ensayado (Figura 31). Se propone el diseño de un marco articulado el cual permitiera acoplar el instrumento de carga designado para el experimento (como sugerencia un actuador hidráulico que se encuentran en el laboratorio de estructuras y que dispone de una celda de carga de carga con capacidad de 200 KN).

Este marco articulado debe ser en acero y sus columnas y vigas deben tener un articulada que permita el movimiento libre del espécimen frente a la prueba a la cual se someta. Para esta alternativa otro punto a tener presente es la sobrecarga para la cual con este tipo de marco de prueba sería posible izar una estructura de concreto o bultos de algún material que asemejen el peso mínimo de carga vertical referente a la cubierta, la alternativa de colocar actuadores verticales no es considerada viable debido a el tipo de marco propuesto, un esquema básico de esta alternativa sería el presentado en la Figura 30 31 (Miccoli, Urs, & Fontana, 2014), teniendo en cuenta que en ese experimento no tomaron en consideración la sobrecarga a la que debe estar sometida el elemento.

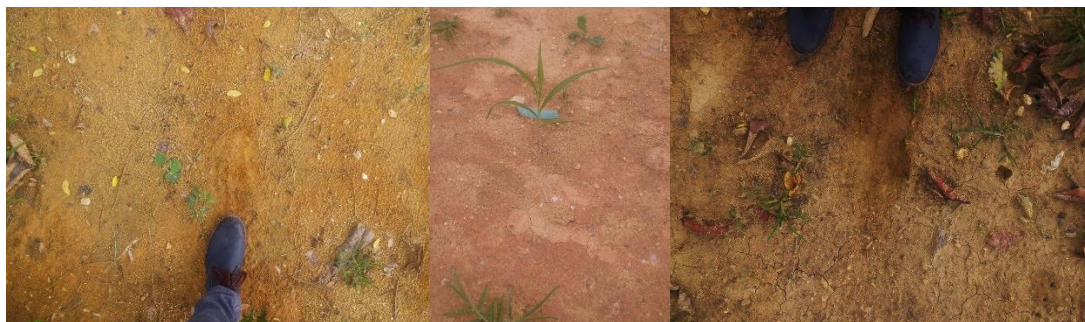
Figura 33. Tipos de suelos hallados en la zona de exploración.

En la zona de estudio mencionada se encontraron tres tipos de suelos: el primero de un color amarillo, el segundo suelo de un color rojizo y el tercero contaba con un color marrón oscuro (Figura 33).

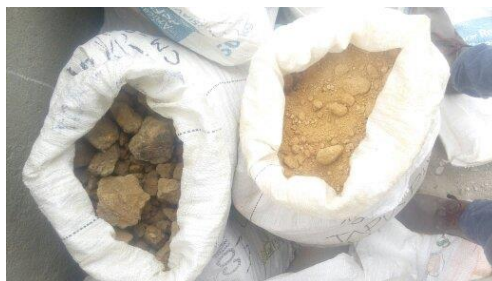
Figura 34. Tipos de suelos encontrados y recolectados para ensayos de laboratorio.

Se tomó una muestra de aproximadamente 15 Kg para cada suelo (Figura 34) con el fin de aplicar los ensayos de granulometría y límites de consistencia, realizar su clasificación y determinar que suelo se adaptaba mejor a los estándares establecidos en la construcción de tapia pisada. El suelo rojizo fue descartado de la clasificación debido a que se localizaba en un talud que no podía ser intervenido con una excavación. Se aclara que las muestras recolectadas eran muestras alteradas ya que para los ensayos de clasificación se usan este tipo de muestras.

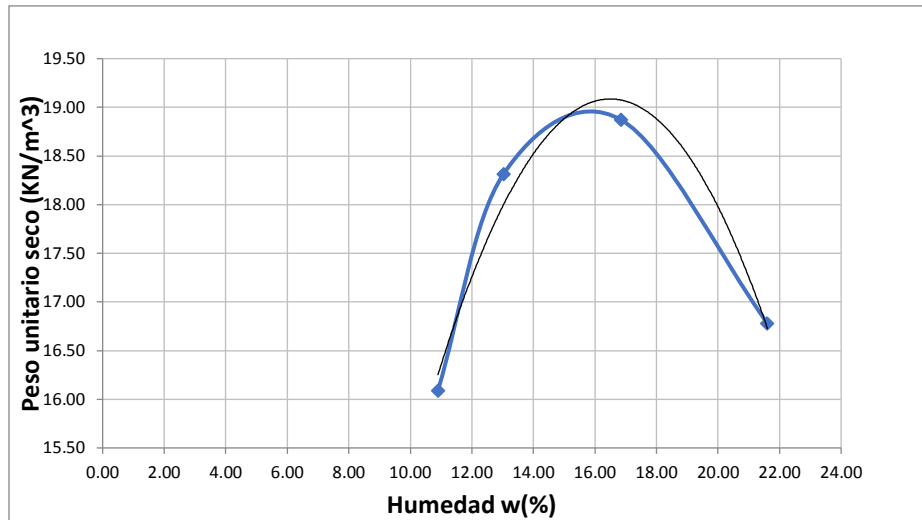
Datos				
	Ensayo 1	Ensayo 2	Ensayo 3	Ensayo 4
Peso molde (g)	5867.00	5867.00	5867.00	5867.00
Peso molde+suelo (g)	9697.00	10310.00	10600.00	10247.00
Peso muestra del molde (g)	3830.00	4443.00	4733.00	4380.00
Peso capsula (g)	8.78	6.92	6.97	6.85
Peso capsula+suelo (g)	36.22	40.08	25.43	48.74
Peso capsula+ suelo seco (g)	33.23	35.76	22.32	39.69
Volumen molde (cm³)	2104.92	2104.92	2104.92	2104.92
	Ensayo 1	Ensayo 2	Ensayo 3	Ensayo 4
Peso de solidos (g)	27.44	33.16	18.46	41.89
Peso agua (g)	2.99	4.32	3.11	9.05
Humedad (%)	10.90	13.03	16.85	21.60
	Ensayo 1	Ensayo 2	Ensayo 3	Ensayo 4
Masa seca del ensayo (g)	3453.67	3930.89	4050.59	3601.85
Densidad húmeda (g/cm³)	1.82	2.11	2.25	2.08
Densidad seca (g/cm³)	1.64	1.87	1.92	1.71
Peso unitario seco(KN/m³)	16.09	18.31	18.87	16.78
Humedad optima de compactación	17%

Figura 39. Curva de Relaciones humedad-peso unitario.

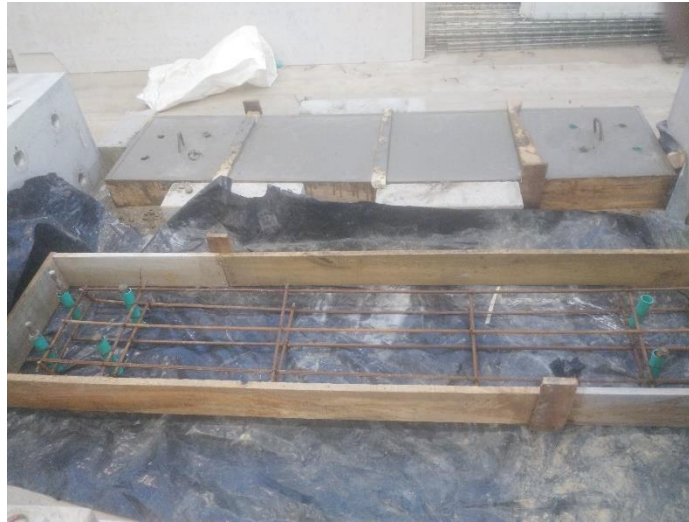
Se hizo necesaria la fabricación de dos vigas de cimiento debido a la construcción simultanea de dos muros en tapia pisada. Se realizaron encofrados en madera y se cubrió la zona de trabajo colocando los encofrados, y el acero de refuerzo en posición según lo especificado en el diseño estructural (Figura 43). Fueron utilizadas secciones de tubo de PVC de 1" para garantizar los orificios que permitían el anclaje entre la viga de cimentación y la losa rígida.

Figura 43. Proceso constructivo de viga de cimentación.

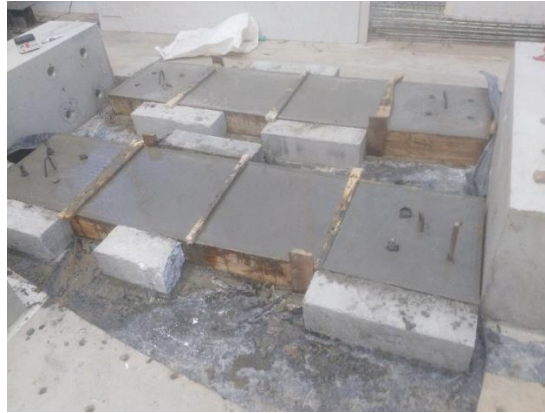
Figura 44. Fundición de vigas de cimentación.

Se realizó una mezcla de concreto con dosificación 1:2:3 para una resistencia de 3000 Psi. Con ayuda del personal del laboratorio de estructuras, se preparó la mezcla de concreto y se vertió en el molde de madera (Figura 44). Finalmente se retiraron los moldes de madera y se procedió a un periodo de 21 días de curado (Figura 45). Es de tener en cuenta que la rigidez de los moldes no fue la mejor por tanto las losas de cimentación tuvieron irregularidades durante su fraguado. Los materiales necesarios para la construcción de las dos placas se muestran en la Tabla 13.

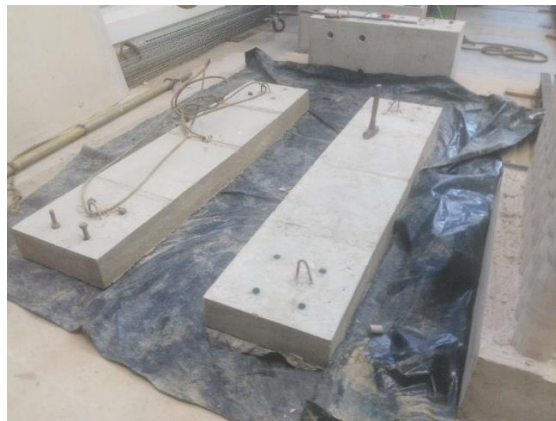
Figura 45. Vigas de cimentación-a los 28 días de su construcción.

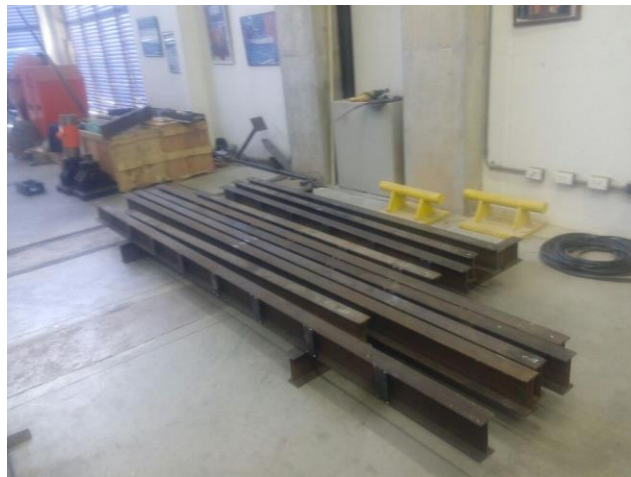
Figura 46. Perfiles metálicos IPE 140-A36.

Por lo anterior, la alternativa de un marco articulado en acero era la menos susceptible a generar daños sobre los especímenes, y dado, que hubo la posibilidad de adquirir unos perfiles metálicos de referencia IPE 140-A36 (Figura 46) utilizados en una investigación previa se procedió a realizar el diseño de un marco articulado que se adecuara a las características de estos (Figura 47).

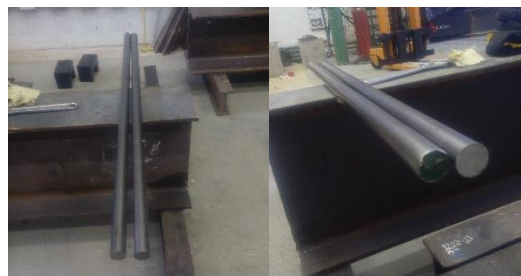
Figura 49. Pasadores utilizados en las articulaciones del marco de carga.

Para la unión de las dos caras del marco articulado se utilizaron dos perfiles en sentido horizontal con perforaciones de una 1" en sus esquinas. En las articulaciones del marco fueron utilizadas barras de acero lisas de $\frac{1}{2}$ " y 1", estas barras permitían el movimiento libre buscado en la subestructura (Figura 49).

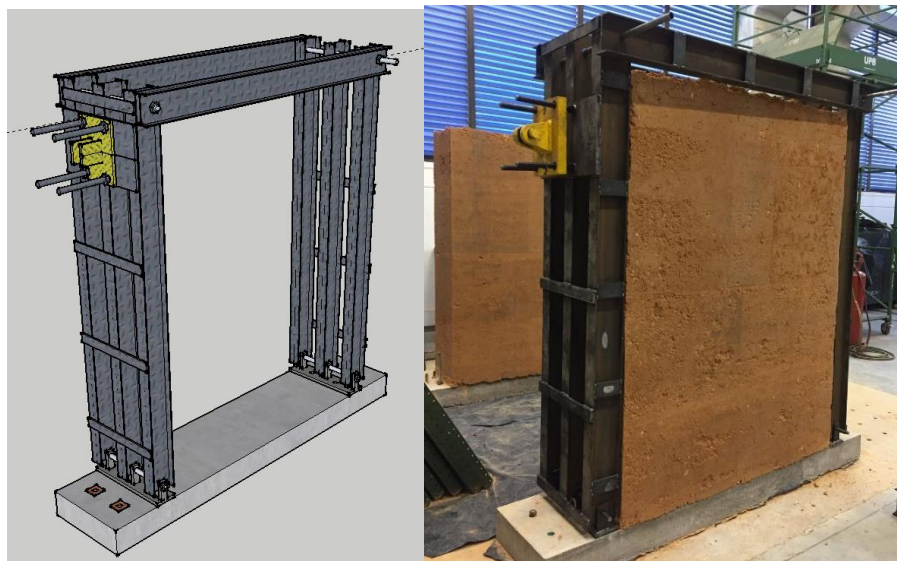
Figura 50. Marco articulado diseñado vs Marco articulado construido.

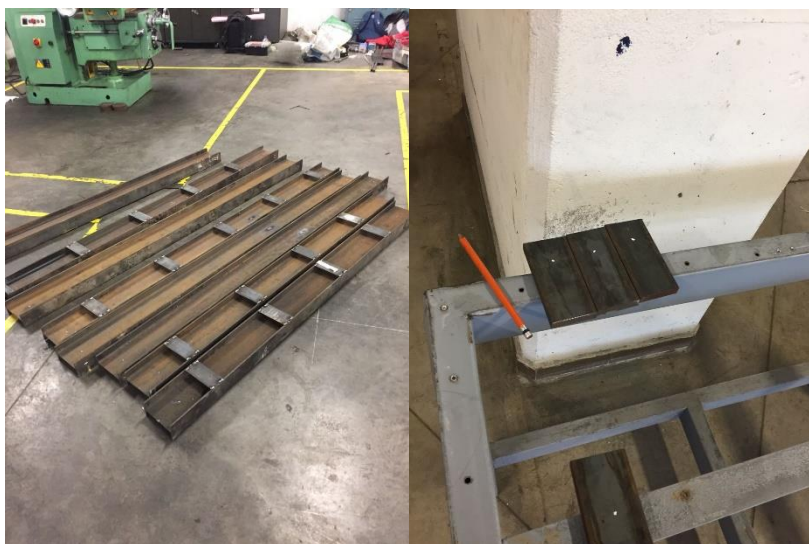
Figura 51. Materiales para la construcción del marco articulado.

Todos los elementos fueron soldados y perforados en el laboratorio de procesos industriales perteneciente a la Universidad Pontificia Bolivariana.

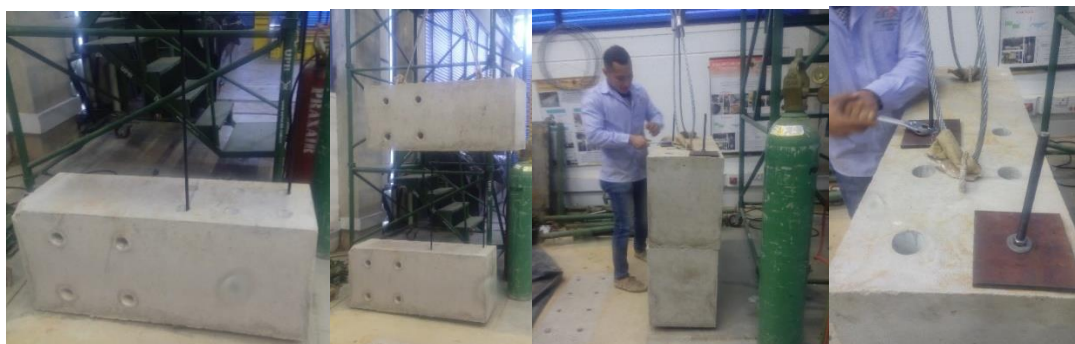
Para la sobrecarga, se contaba con dos dados en concreto reforzado que, de acuerdo con sus dimensiones, tenían un peso similar al valor necesario a aplicar en el espécimen (1 Ton/m). Los especímenes de concreto fueron unidos por medio de tornillos de acero de $\frac{1}{2}$ " y platinas de acero como se muestra en la Figura 52, esto con el fin de mantener juntos los bloques de concreto a la hora de ser izados y durante los ensayos de carga.

Figura 52. Unión de dados de concreto por pernos de acero.

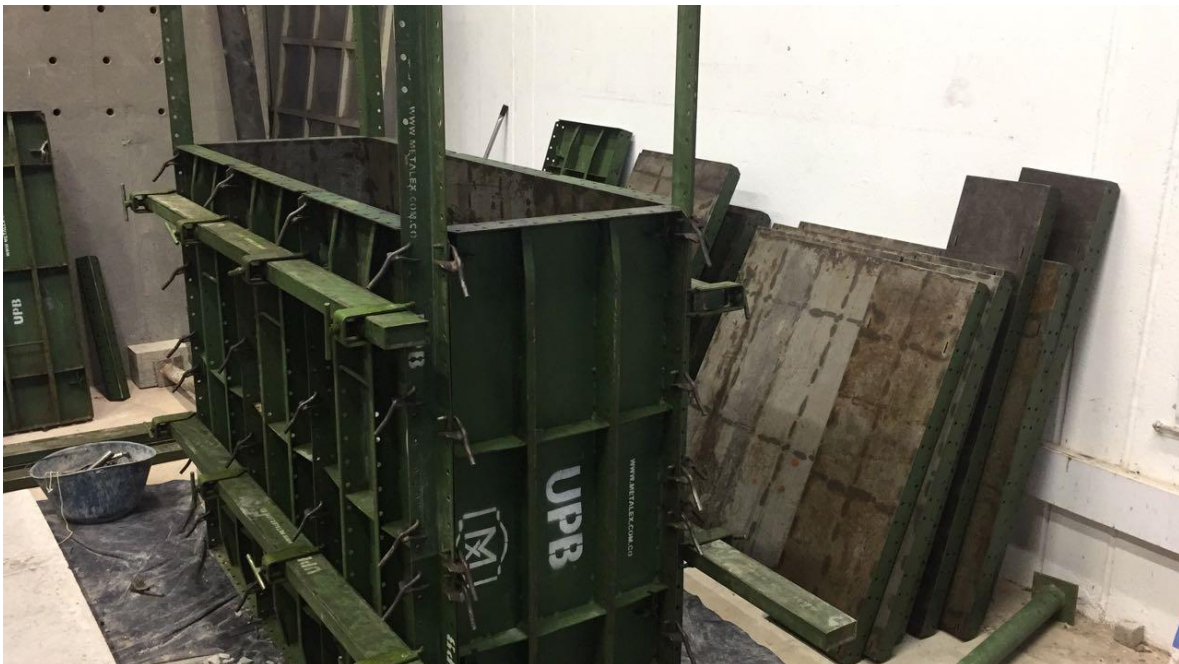
Figura 53. Encofrado metálico.

En la construcción de los especímenes se decidió utilizar como encofrado la formaleta metálica con la que contaba el laboratorio de construcciones de la universidad. Se descartó el uso del tapial de madera tradicional debido a que no se contaba con uno, y las dimensiones convencionales de este no eran acordes con las de los especímenes a realizar en la investigación. Se trasladó a la zona de trabajo todos los paneles necesarios para la construcción de los dos muros junto con los accesorios necesarios para su montaje (chapetas, ángulos, alineadores, tensores).

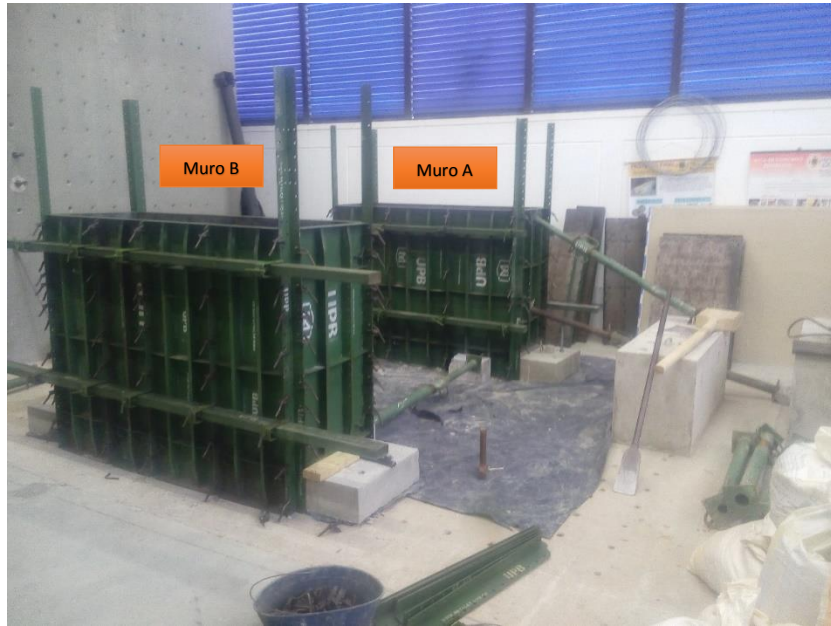
Figura 54. Primer metro de encofrado muro A y B.

Los paneles de formaleta fueron armados sobre las dos vigas de cemento de los muros hasta una altura de 1 metro, esto con la idea de facilitar la disposición y el compactado del material dentro de los moldes (Figura 54).

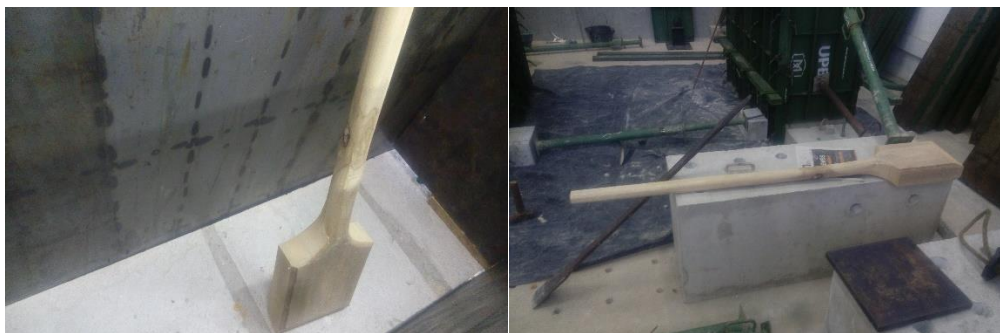
Figura 55. Pisón de madera fabricado.

El metro restante de paneles del muro A sería armado una vez se terminará la compactación de este y se proceda a la compactación del muro B (Figura 59). Para la construcción de los muros se contrató una cuadrilla de Tapieros del municipio de Curití, Santander quienes serían los encargados de replicar la técnica tradicional. La cuadrilla de tapieros estuvo compuesta por un pisón y un preparador de material; el traslado del material fue llevado a cabo por los autores de la investigación. Se hizo necesaria la fabricación de un pisón de madera, de dimensiones sugeridas por los tapieros, que permitiera la compactación del material.

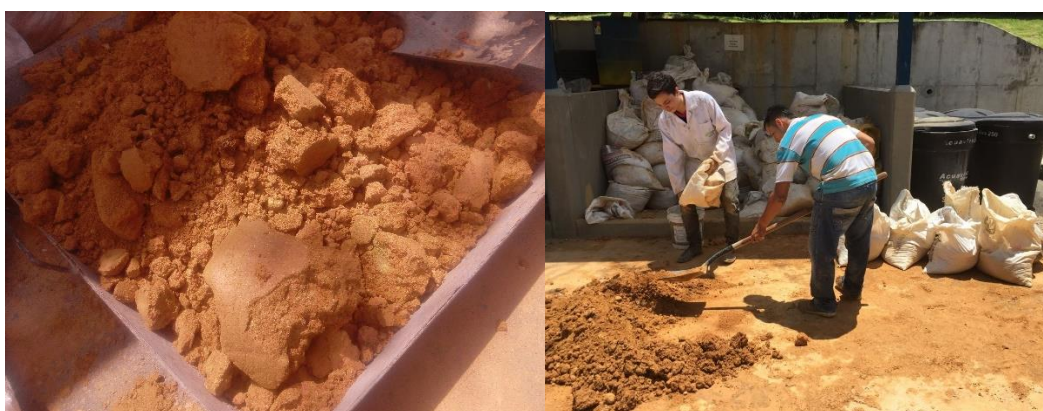
Figura 56 . Preparación del material para la construcción de muros A y B.

La preparación del material se realizó a las afueras del laboratorio de estructuras. Se encontraron conglomerados de material producto de la pérdida de la humedad de este en el sitio de almacenaje. El preparador de material fue el encargado de triturar los conglomerados y añadir la cantidad de agua necesaria para la compactación de este (Figura 56).

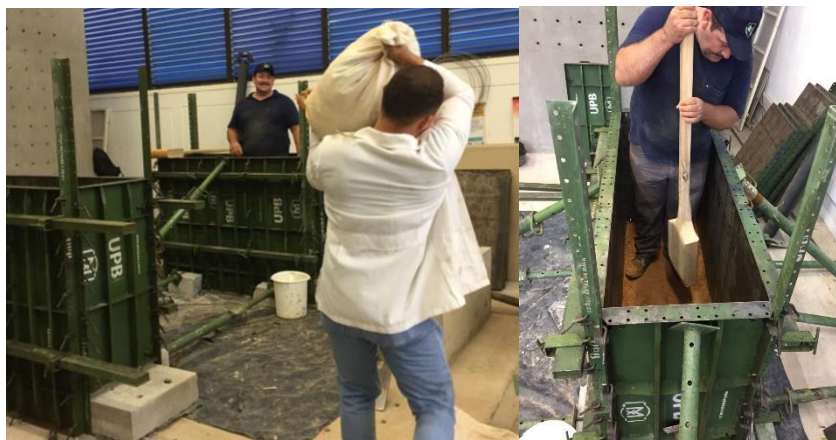
Figura 58 . Construcción del muro A.

Luego de llevar el suelo a la humedad óptima, determinada por el preparador de la tierra, y contar con la suficiente cantidad, se procedió a empacar y depositar el material dentro del encofrado para iniciar la compactación de este. En el proceso de compactación se conformaban capas de

aproximadamente 15 centímetros de espesor de material suelto, que una vez compactadas, tomaban una altura de 10 centímetros (Figura 58). Este proceso fue repetido hasta finalizar la compactación del bloque de un metro de altura.

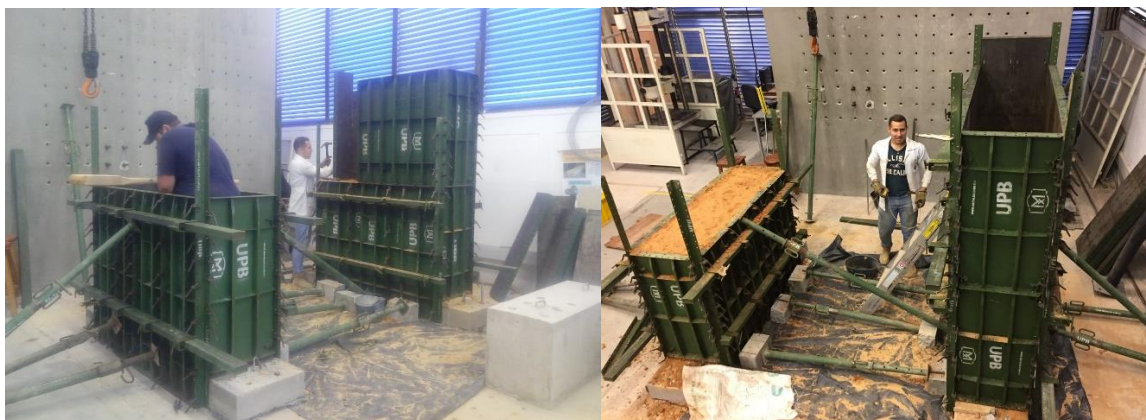
Figura 59. Armado de formaleta y construcción simultanea del Muro A y Muro B.

Una vez finalizada la compactación del muro A, a la altura de un metro, el pisón procedió a compactar el muro B. Durante el proceso de compactación de este se realizó el montaje del encofrado del segundo metro del muro A (Figura 59). De esta manera al finalizar la compactación del primer metro del Muro B, el encofrado del segundo metro del Muro A ya se encontraba disponible. Este proceso fue repetido para el montaje del encofrado y la compactación del muro B.

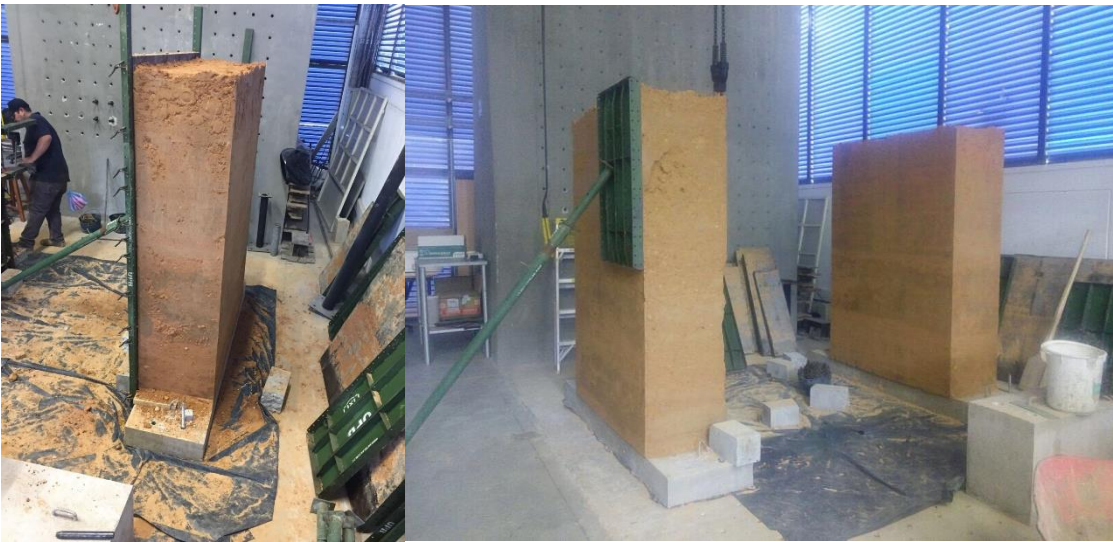
Figura 60. Muros Desencofrados y terminados.

Una vez terminada la compactación de los dos muros se realizó el desencofrado de estos liberando los alineadores de la formaleta y las chapetas de los paneles. Se presentó un desmoronamiento superficial de los muros al retirar la formaleta, y se tomó en consideración el consejo de los tapieros de que el encofrado debía estar libre de grasa para la construcción de los muros C y D, ya que creaba una adherencia entre el suelo y el encofrado. De igual forma al realizar el desencofrado de los muros se evidencio una inclinación de estos productos del incorrecto aplomado en la formaleta. Sin la posibilidad de corregir estos errores se dejó secar los muros A y B por un periodo de 30 días.

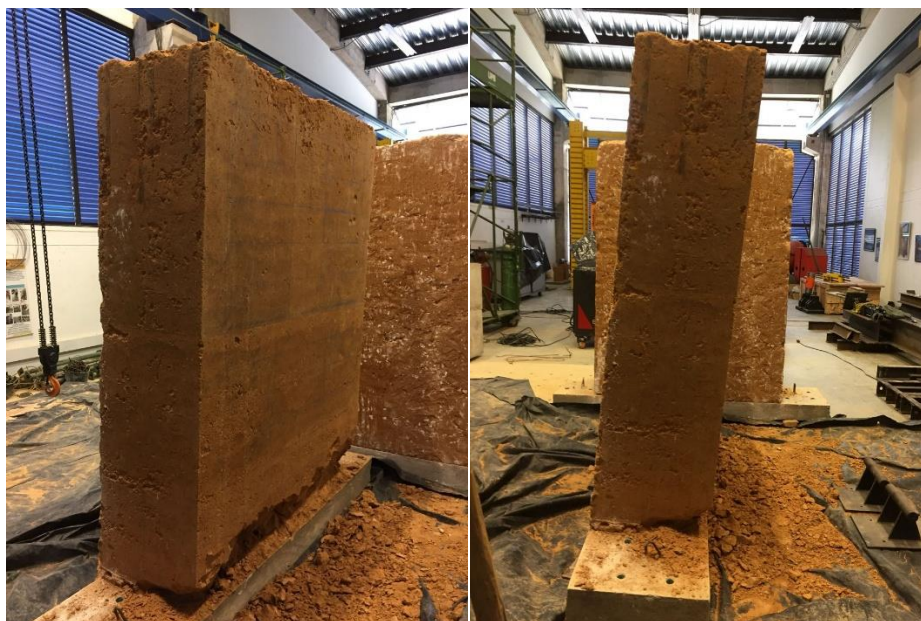
Figura 62. Volcamiento y demolición del muro.

Para la demolición de los muros A y B era necesario su desplazamiento, debido a que se iba a realizar un volcamiento de estos y no era conveniente un impacto de esta magnitud sobre la losa de reacción. De igual forma con el fin de disponer el material en un lugar que no obstruyera la construcción de los muros C y D. Con ayuda de la torre grúa los muros fueron llevados fuera de la losa de reacción; posterior a esto se dispuso un plástico negro y se realizó una cuña en la base del muro con la intención generar un volcamiento, adicionalmente se colocaron unos rodillos de acero en el plástico con el propósito de fracturar el bloque de tierra (Figura 62).

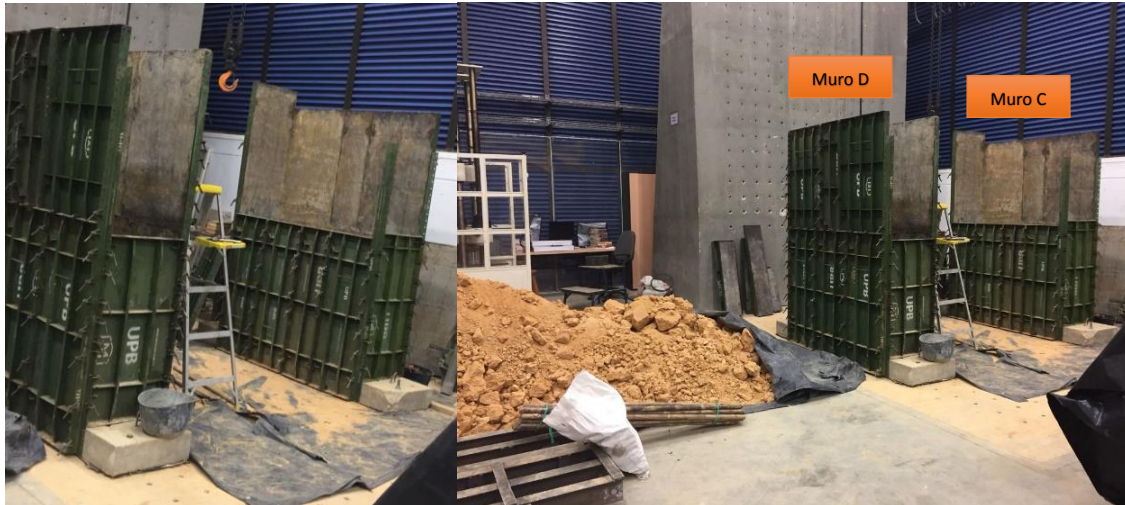
Figura 64. Montaje del encofrado muro C y D.

Para la construcción de los muros C y D se realizó la limpieza de los paneles de formaleta los cuales contaban con grasa y tierra resultado de la construcción de los muros A y B. En el caso de los muros C y D se realizó el montaje del encofrado de forma completa, únicamente dejando una abertura en el segundo metro de cada muro con el fin de depositar el material dentro del encofrado. Esta medida fue tomada para tener un mejor rendimiento en la construcción del muro, al mismo tiempo, que se corrigieron los errores de aplome ocasionados en los Muros A y B (Figura 64).

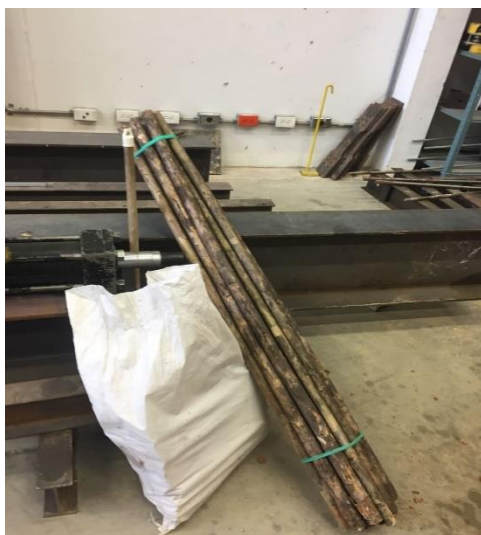
Figura 65. Caña brava.

Dado que los muros C y D contaban con la inclusión de caña brava, se realizó la búsqueda de este material y se dividió en 16 secciones de 1.35 m y 59 secciones de 0.35 m de longitud (Figura 65) según lo especificado en la Tabla 1.

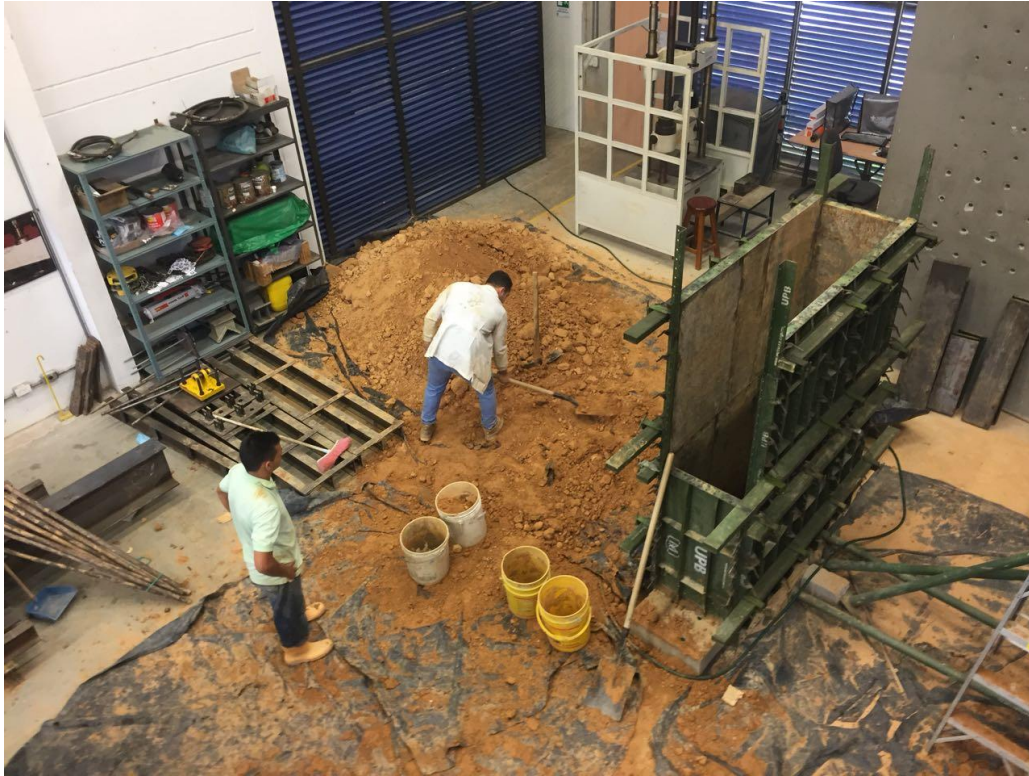
Figura 66. Preparación del material en los muros C y D.

Ya con el encofrado armado y el material listo se dispuso a realizar la construcción de los muros C y D. Se contrataron nuevamente los tapieros encargados de la construcción de los muros A y B y se repitió el procedimiento para los nuevos especímenes. En esta ocasión el material se preparó dentro del laboratorio de estructuras lo que agilizo la labor ya que el transporte del material implicaba una menor distancia (Figura 66).

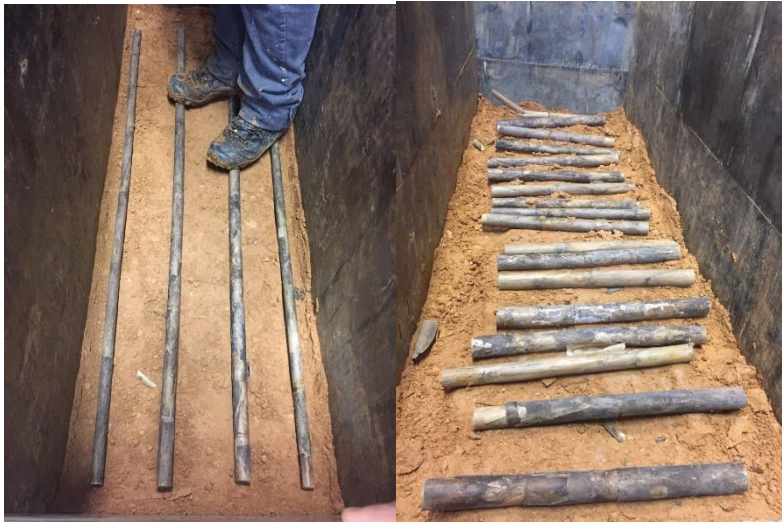
Figura 67. Disposición de las cañas longitudinal y transversalmente.

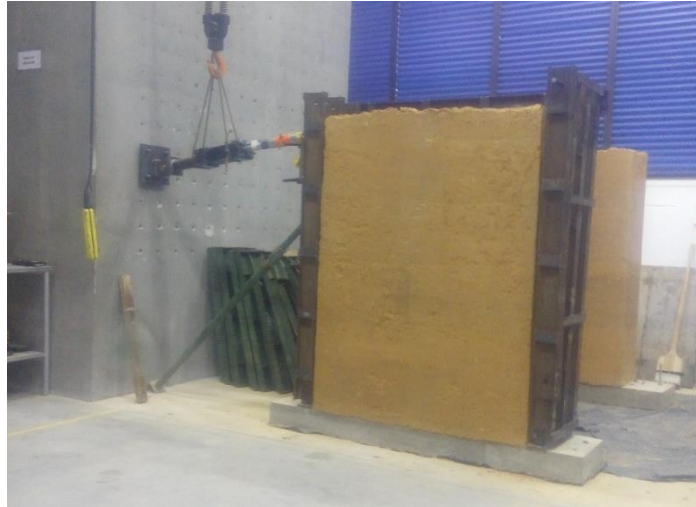
Figura 70. Montaje del marco de carga.

Lo primero a realizar fue el montaje del marco de articulado. Para ello primero se colocaron las placas de anclaje sobre la viga de cimentación y se atornillaron por los orificios correspondientes. Posterior a esto se izaron con ayuda de la torre grúa las caras del marco articulado y se unieron a las placas de anclaje por medio de una barra lisa de acero de 1/2". Finalmente se colocan los dos perfiles metálicos superiores y por medio de una barra de acero de 1" se unen a las caras formando así la estructura del marco articulado (Figura 70). Se debe hacer la anotación que debido al problema de aplome con los especímenes A y B, el marco articulado no encajo perfectamente, es decir quedo libre en una de sus caras, es por esto que se debió colocar maderos para crear un contacto en entre el muro y el marco articulado eliminado así el balanceo generado, este problema no se presentó en los muros C y D. Las vigas superiores del marco articulado se sujetaron entre sí por medio de una varilla de acero que las unía en cada uno de sus extremos (Figura 71).

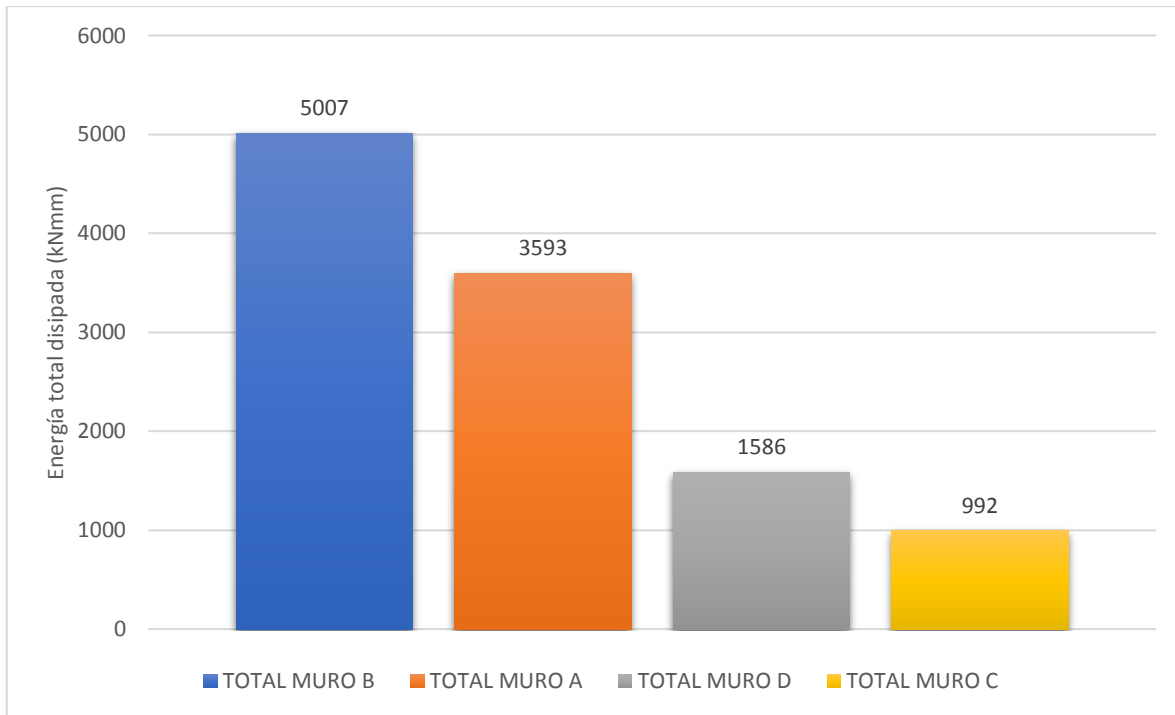
Figura 86. Gráfica de energía total disipada por los muros.

El muro B y el muro A permiten una capacidad de disipación de energía de 5007 y 3593 kN.mm. Por otra parte, los muros C y D debido a la falla prematura presentada demostraron una capacidad de disipación de energía de 1586 y 992 kN.mm aproximadamente (*Figura 86*)

Como se puede observar en la Figura 86 el muro con mayor disipación de energía fue el muro B. Los muros C y D aunque tengan una disipación similar de energía en los ciclos iniciales (*Figura 87*), demuestran una disipación de energía total muy por debajo (*Figura 86*) con respecto a los muros A y B debido a que fallaron antes de completar el protocolo de carga.

Las gráficas de disipación de energía permiten comprender cual elemento requirió más trabajo para ser desplazado y por tanto cual elemento se comporta de forma más rígida. Los muros C y D como se muestran en la *Figura 86* demuestran una capacidad de disipación de energía 70% menor que los muros A y B. Por medio de esta gráfica y los patrones de falla demostrados en la *Figura 92* se puede concluir que la caña brava inflige planos de falla horizontales que perjudican las estructuras de tapia pisada y las debilitan. De igual forma como se puede mostrar en la *Figura 87* los muros antes de fallar por el plano de falla generado por la caña brava, demostraban un comportamiento similar a los muros de tapia pisada convencional por lo que se puede asumir que la inclusión de caña brava como se había mencionado anteriormente no presenta ninguna mejora a la capacidad de soporte y disipación de energía de las estructuras de tapia pisada.

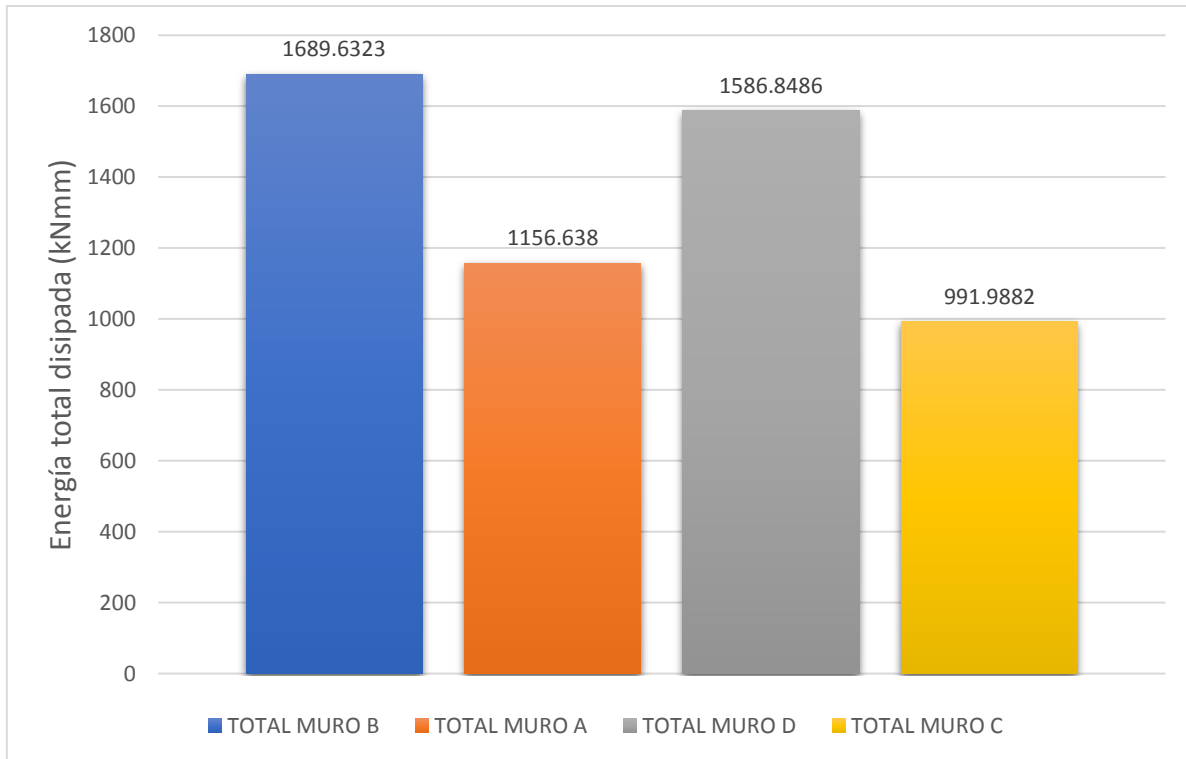
Figura 87. Gráfica de energía total disipada hasta 0.8% de deriva.

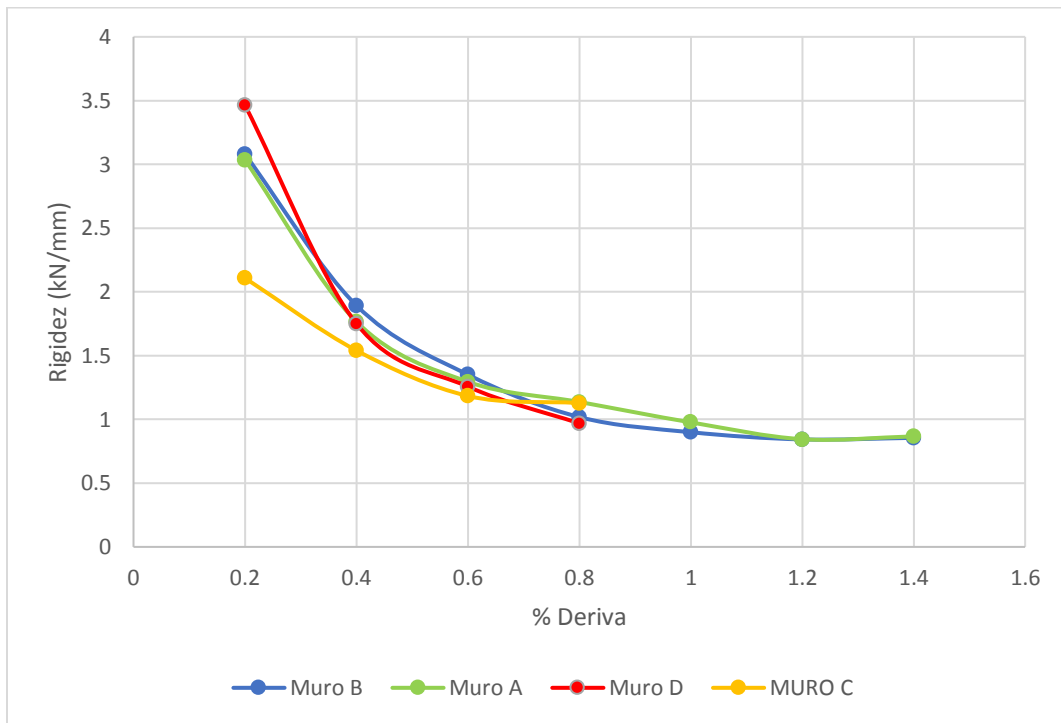
Figura 89. Gráfica de degradación de rigidez.

Se puede observar que la rigidez con la que inicia el muro D es la mayor de todas, pero al mismo tiempo es el espécimen que presenta una pendiente más inclinada, es decir, una degradación más rápida de la rigidez. El muro C, aunque tiende a degradarse menos durante el ensayo presenta una rigidez inicial muy baja con respecto a todos los muros.

Como se puede observar en la *Figura 89* los Muros C y D demuestran una curva de degradación de rigidez similar a la de los muros A y B esto indica nuevamente que la inclusión de caña brava en disposición horizontal no aporta rigidez a los muros C y D, por lo tanto, no se puede considerar un refuerzo estructural a estos.
