**ACOMPañAMIENTO A LOS PROCESOS DE SEGUIMIENTO Y CONTROL DE
LOS PROYECTOS DE LA EMPRESA SERVICIVIL**

**PRESENTADO POR
JULIANA ANDREA MOSQUERA NARVAEZ
ID: 245987**

**UNIVERSIDAD PONTIFICIA BOLIVARIANA
FACULTAD DE INGENIERÍA CIVIL
BUCARAMANGA
2017**

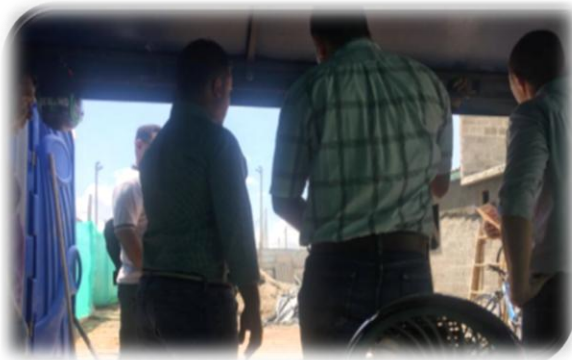
Imagen 2: Comité de obra

Esta imagen muestra un comité que se realizó el 16 de octubre del 2017, ya que empezando la obra hacían falta planos estructurales y se encontraron algunas discrepancias en los archivos entregados por la empresa contratante. Como resultado del comité se logró establecer nuevos parámetros y un acuerdo de fecha de entrega para los documentos faltantes.

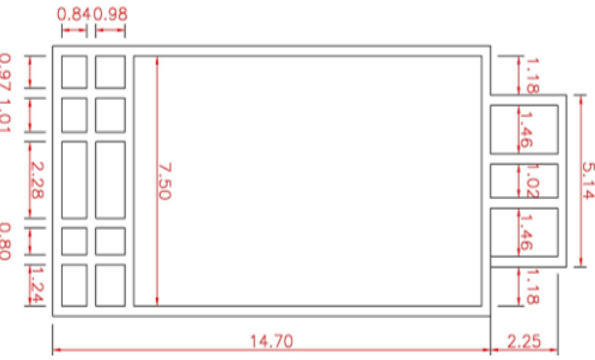
En esta imagen se ven las dimensiones del terreno removido para poder fundir las vigas de cimentación. estas memorias de calculo son realizadas por el interventor de obra para verificar y corroborar que se estén cumpliendo las especificaciones tecnicas iniciales, para determinar la cantidad ejecutada de cada item y su respectivo costo.

Profundidad = 0,60 ml			
				Ancho = 0,35 ml			
				Longitud = 14,70 ml		Son: 2,00 Und= 14,70 x 2,00 = 29,40 ml	
				Longitud = 8,10 ml		Son: 4,00 Und= 8,10 x 4,00 = 32,40 ml

Longitud = 2,72 ml		Son: 4,00 Und= 2,72 x 4,00 = 10,88 ml	
				Longitud = 5,14 ml		Son: 1,00 Und= 5,14 x 1,00 = 5,14 ml	
				Longitud = 2,85 ml		Son: 4,00 Und= 2,85 x 4,00 = 11,40 ml	
				Longitud Total = 29,40 + 32,40 + 10,88 + 5,14 + 11,40			
				Longitud Total = 89,22 ml			
				TOTAL ACTIVIDAD

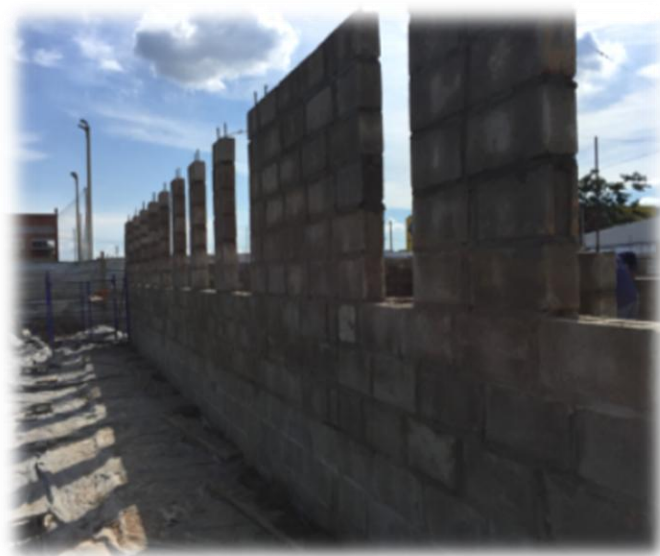
Imagen 8: Registro fotográfico salón comunal.

El registro fotográfico es la evidencia de la ejecución efectuada en el mes de cada uno de los informes.

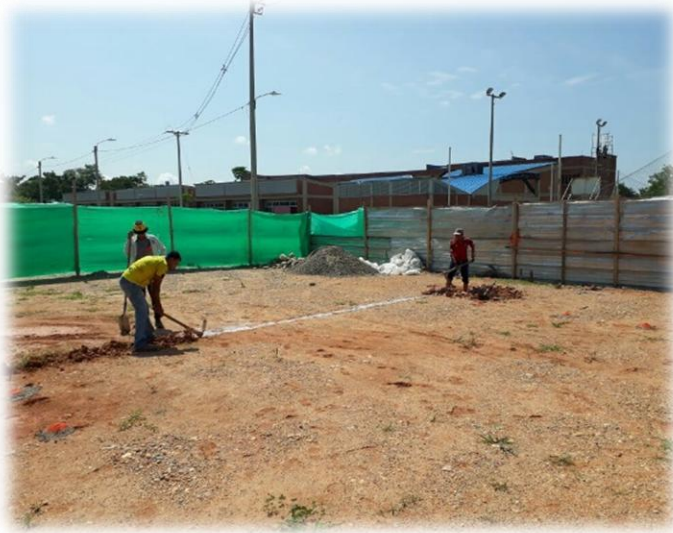
Imagen 10: Localización Y Replanteo del proyecto.

El contratista durante el periodo comprendido de ejecución del proyecto se encarga de ejecutar en su totalidad este ítem mediante la localización y replanteo de la zona de trabajo con equipo de topografía, topógrafo encargado y un grupo de ayudantes que apoyan en la demarcación manual de la zona aferente al proyecto

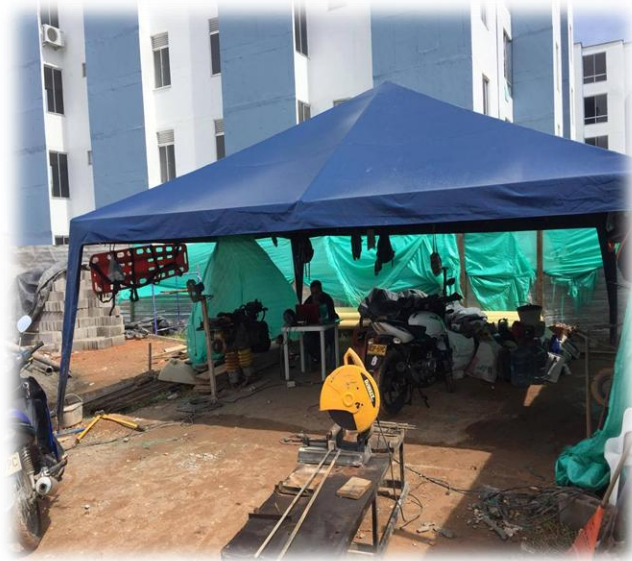
Imagen 12: Campamento E instalaciones Provisionales.

En esta imagen se ve aprecia la instalación del campamento, esto con el fin de almacenar las herramientas y equipos del contratista. Cuando la obra haya finalizado se debe restaurar el estado original de la zona intervenida.

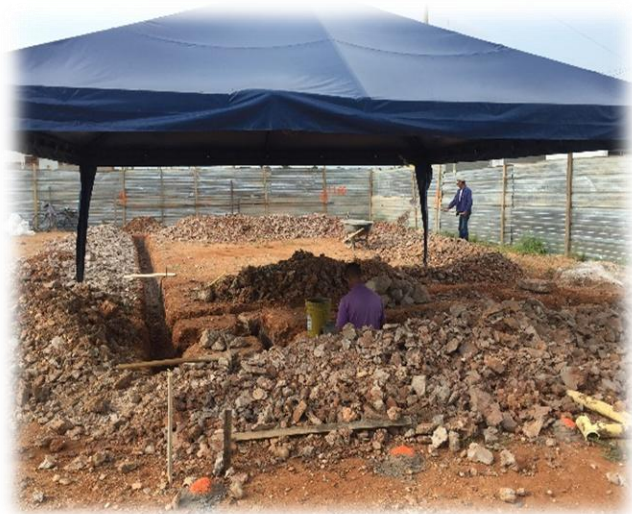
Imagen 13: Excavación Manual de material heterogéneo.

En este proceso se observa el retiro de volúmenes de tierra o demás materiales, con el fin de usar este espacio para las cimentaciones, a su vez puede ser usado para mampostería, sistemas sanitarios o hidráulicos o demás actividades que lo requieran.

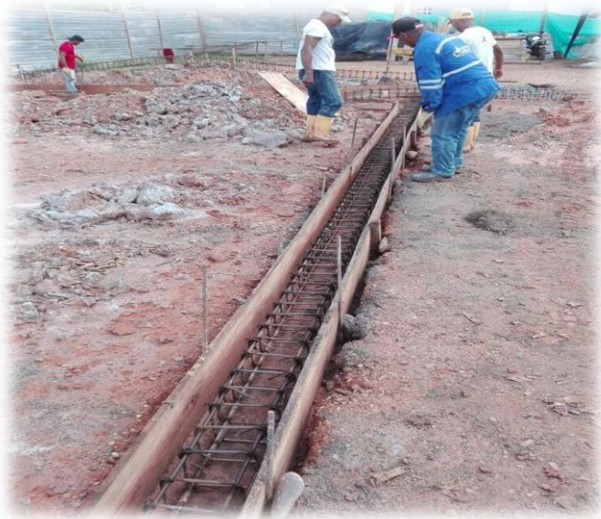
Imagen 14: Acero de refuerzo.

En esta imagen se refleja el refuerzo implementado en las vigas de cimentación, este puede resistir tensiones de tracción que se generan en las estructuras, a su vez ayuda a la ductilidad de los elementos, con el fin de que se deformen apreciablemente antes de que pueda existir una falla, siendo esta falla más dúctil.

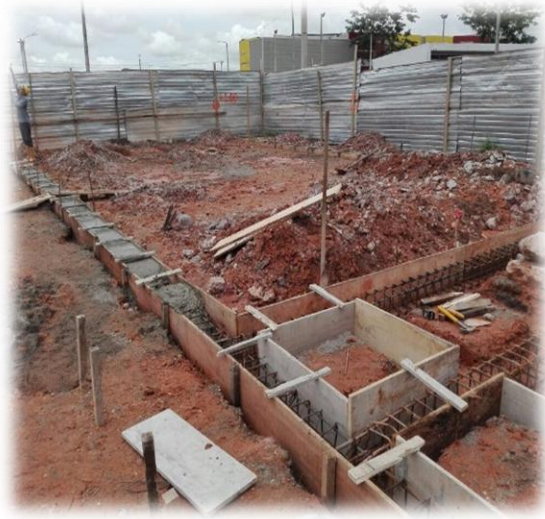
Imagen 15: Viga de fundación.

Sobre estas se transmiten las fuerzas que son ejercidas por el peso propio de la estructura y las sobrecargas que actuaran sobre esta, permitiendo un apoyo estable.

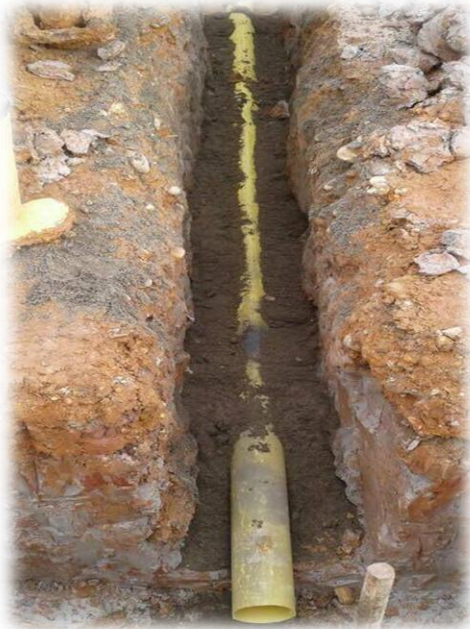
Imagen 16: Instalación Tubería PVC.

En la imagen se logra ver la tubería sanitaria, la cual es un canal de conducción desde la edificación hasta el pozo de aguas negras más cercano, esto con la finalidad de hacer una buena disposición de los residuos.

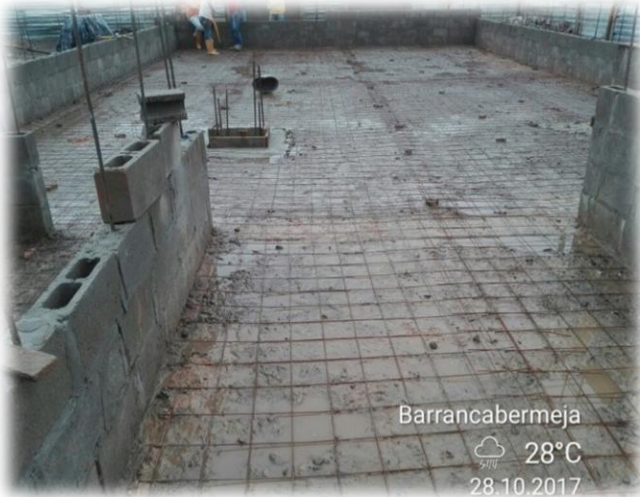
Imagen 17: Malla electrosoldada.

Compuesta por barras o alambres de acero, los cuales están dispuestos unos de forma longitudinal y otros transversales, estas contribuyen al soporte general de toda la estructura.

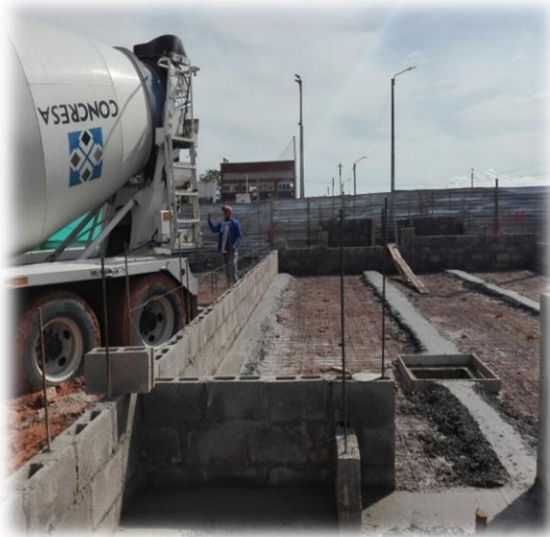
Imagen 18: Losa de contrasuelo.

Esta placa sirve de intermediario entre el piso que se dispondrá y el terreno natural, su objetivo es homogeneizar el piso para así evitar daños en este a causa de movimientos en el suelo

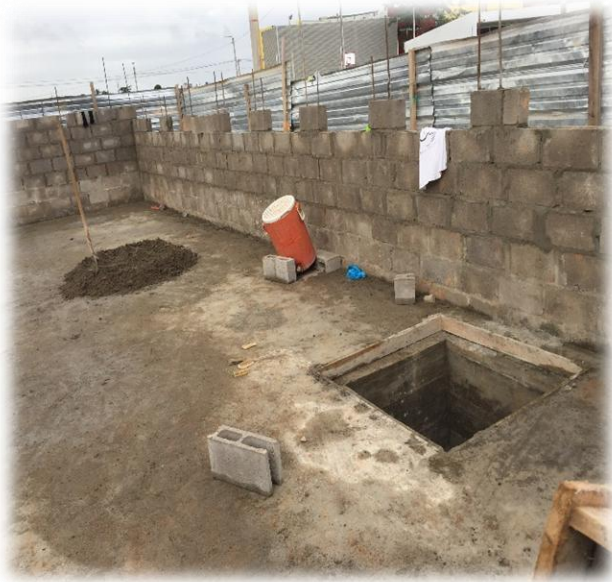
Imagen 19: Muros en mampostería de concreto.

La mampostería está formada por unidades de bloques, los cuales son pegados con mortero de pega y tienen la capacidad de soportar cargas de gravedad, sismo y viento. En la imagen se aprecian bloques de concreto h10, con celdas cubiertas por grout.

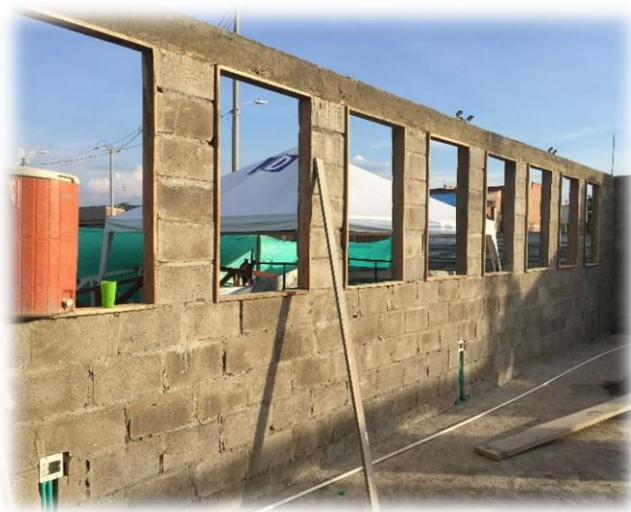
Imagen 20: Viga Cinta.

Con el fin de darle una estabilidad al apoyo de la cubierta

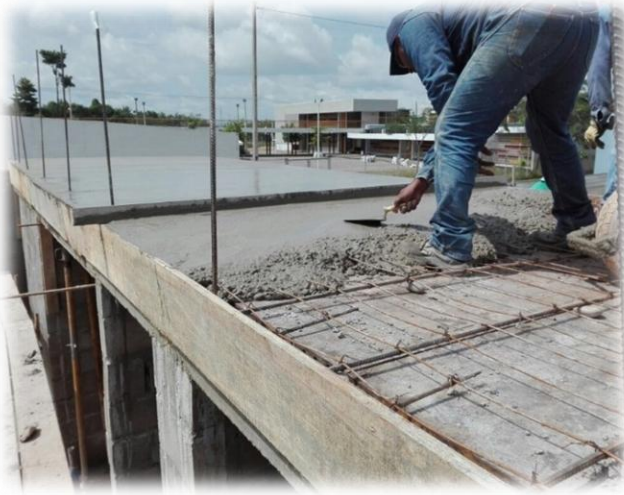
Imagen 21: Losa maciza de cubierta.

La imagen muestra una estructura plana horizontal, las cuales separan un nivel de otro, aunque en este caso cumple la función de cubierta, soportando su propio peso.

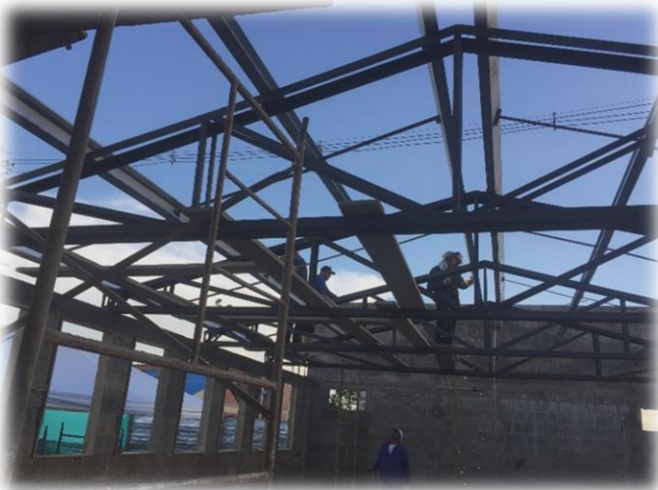
Imagen 22: Cubierta metálica.

Está constituida por piezas estructurales (laminas metálicas) destinadas a la trasmisión de fuerzas estáticas, sirven como cerramientos exteriores, brindando protección a edificios, casas o demás.

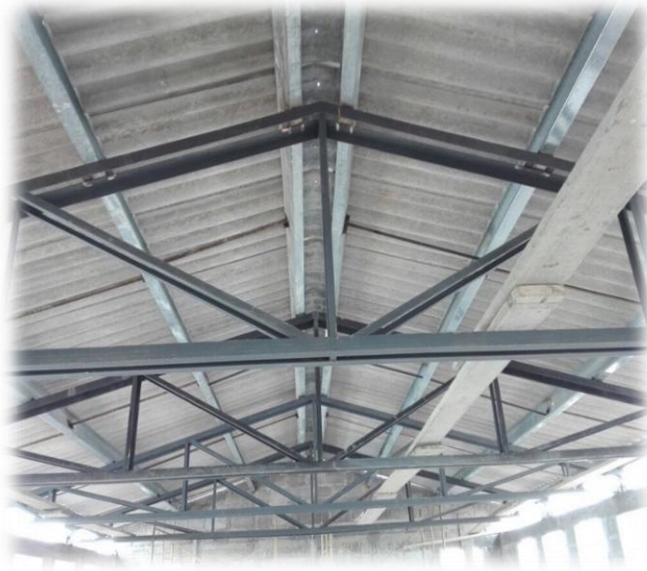
Imagen 23: Tejas en fibrocemento.

Dichas cubiertas están fabricadas con una mezcla de fibras mineralizadas y cemento las cuales se hacen en su mayoría con ondulaciones para facilitar los desagües e impermeabilizar.

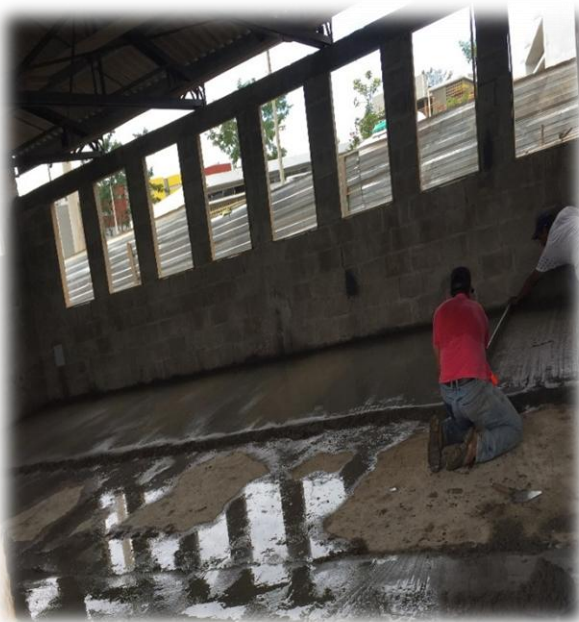
Imagen 24: Mortero nivelación.

El mortero sirve como capa anterior de los enchapados y no solo sirven para embellecer o darles agarre a las superficies, sino que ayudan a igualar las superficies que se encuentren desniveladas y evitan posibles filtraciones de agua.

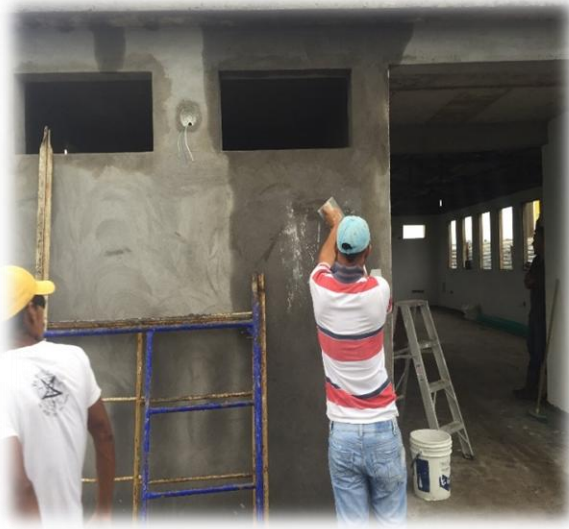
Imagen 25: Pañete Para Muros.

El pañete es aplicado para emparejar superficies sobre las cuales se dispondrá el respectivo acabado, brindando estabilidad y resistencia a los muros.

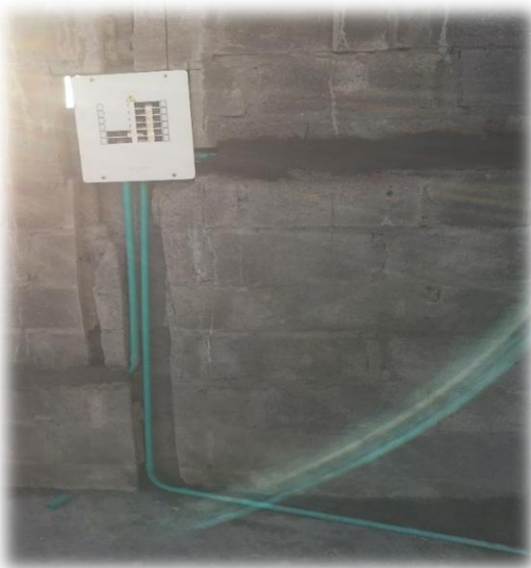
Imagen 26: Instalaciones Eléctricas.

Estas instalaciones permiten generar, transmitir, distribuir y recepcionar energía eléctrica, para dotar a espacios que requieran su uso.

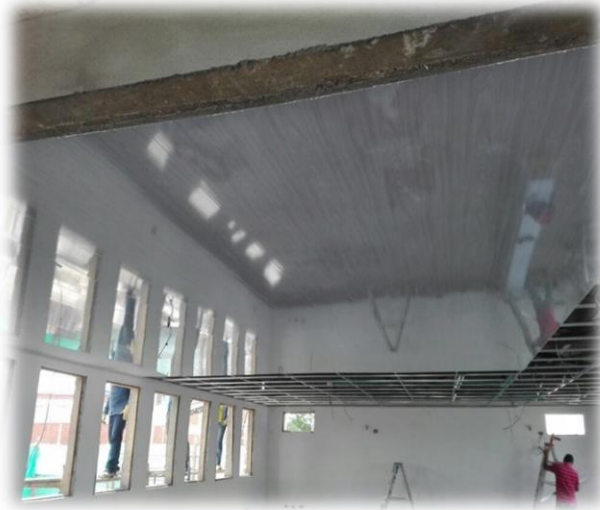
Imagen 27: Montura Cielorraso.

Su función es ocultar imperfecciones en el techo, desniveles, instalaciones eléctricas, vigas, entre otros, dándole una terminación al techo.

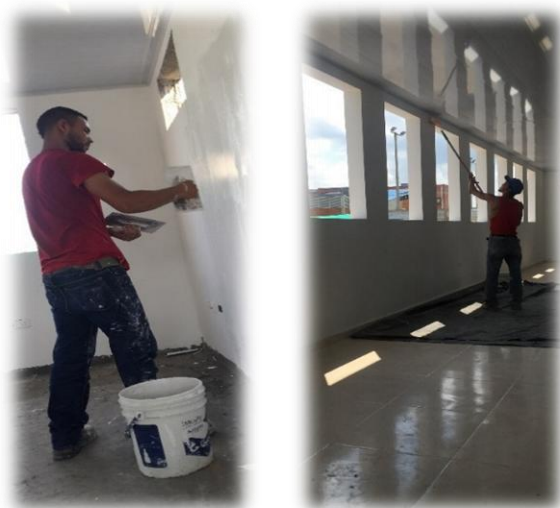
Imagen 28: Estuco y pintura.

El contratista dispone de una carpeta de colores para seleccionar el adecuado, pintándose después de aplicar las capas de estuco que sirven para embellecer paredes y techos, proporcionando que las paredes tengan una superficie lisa y consistente.

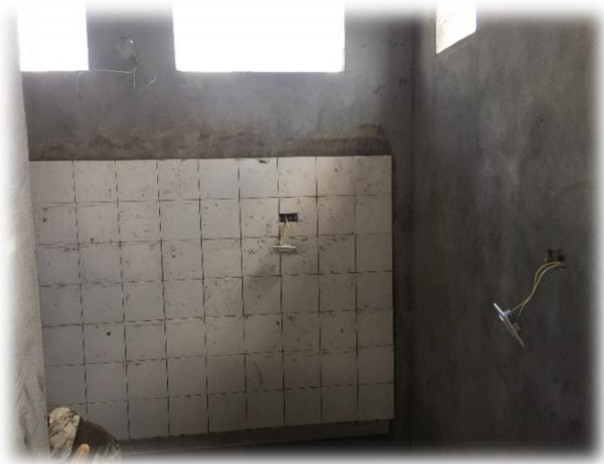
Imagen 29: Instalación Enchape Cerámico.

La finalidad principal de esta actividad es la de darle protección a los muros de la cocina y baños y darles un acabado estético a estos.

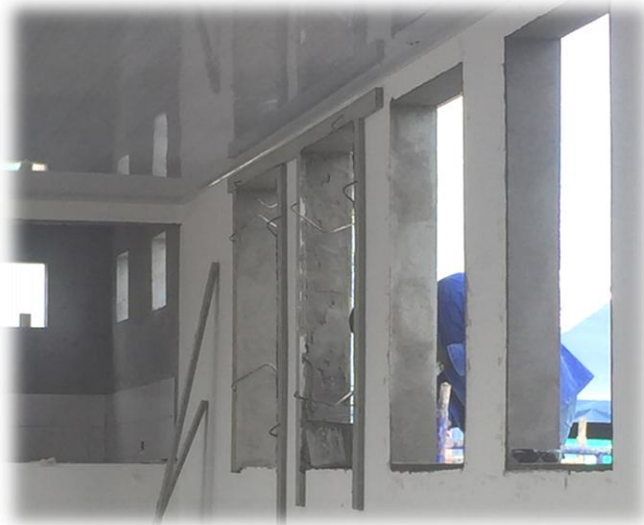
Imagen 30: Relleno para instalar ventanas.

La finalidad principal de este relleno es el de crear una superficie homogénea para poder realizar una correcta instalación de la ventanería, de acuerdo a lo estipulado en los diseños estructurales y arquitectónicos.

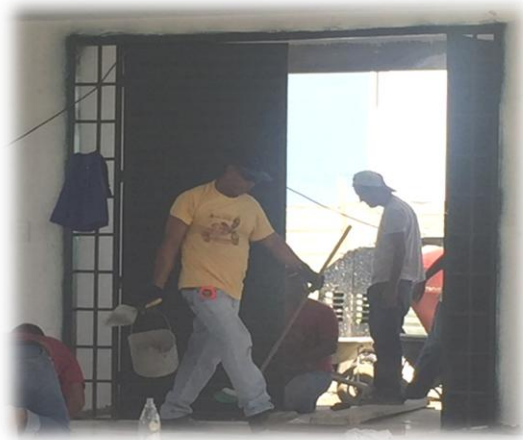
Imagen 31: Instalación Puerta Principal.

El constructor debe tener en cuenta las distancias para poder instalar correctamente la puerta teniendo en cuenta las distancias necesarias para los marcos. Esta sirve para dar o denegar el acceso a la edificación.

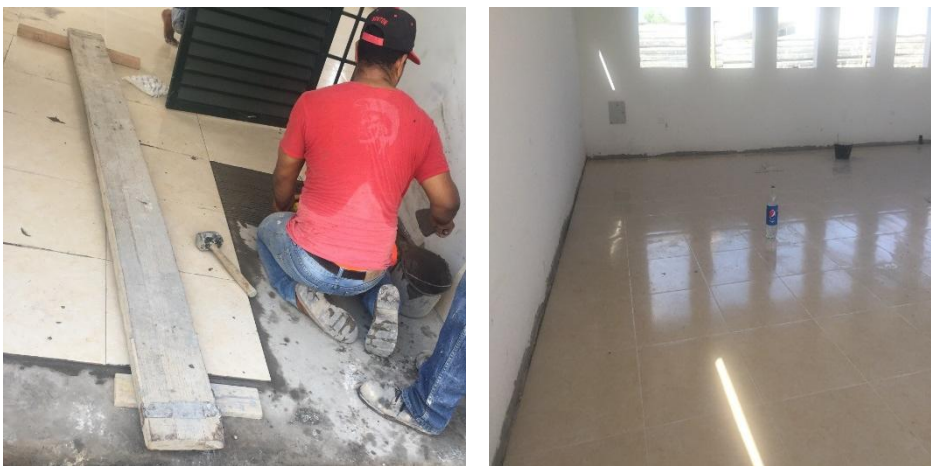
Imagen 32: Instalación Cerámica para piso.

El piso cerámico es la fase final de la superficie de la obra, donde dará mayor durabilidad, estética, pesadez, impermeabilidad y facilidad en la limpieza al suelo. Es importante tener en cuenta las inclinaciones de este para las evacuaciones de líquidos.
