**SEGUIMIENTO AL PLAN DE CALIDAD EN EL PROYECTO CASAS DEL
BOSQUE DE LA CONSTRUCTORA URBANAS S.A.**

**PRESENTADO POR
FABIAN ARMANDO VILLAMIZAR BERMUDEZ**

**UNIVERSIDAD PONTIFICIA BOLIVARIANA
FACULTAD DE INGENIERIA CIVIL
SECCIONAL BUCARAMANGA**

2018

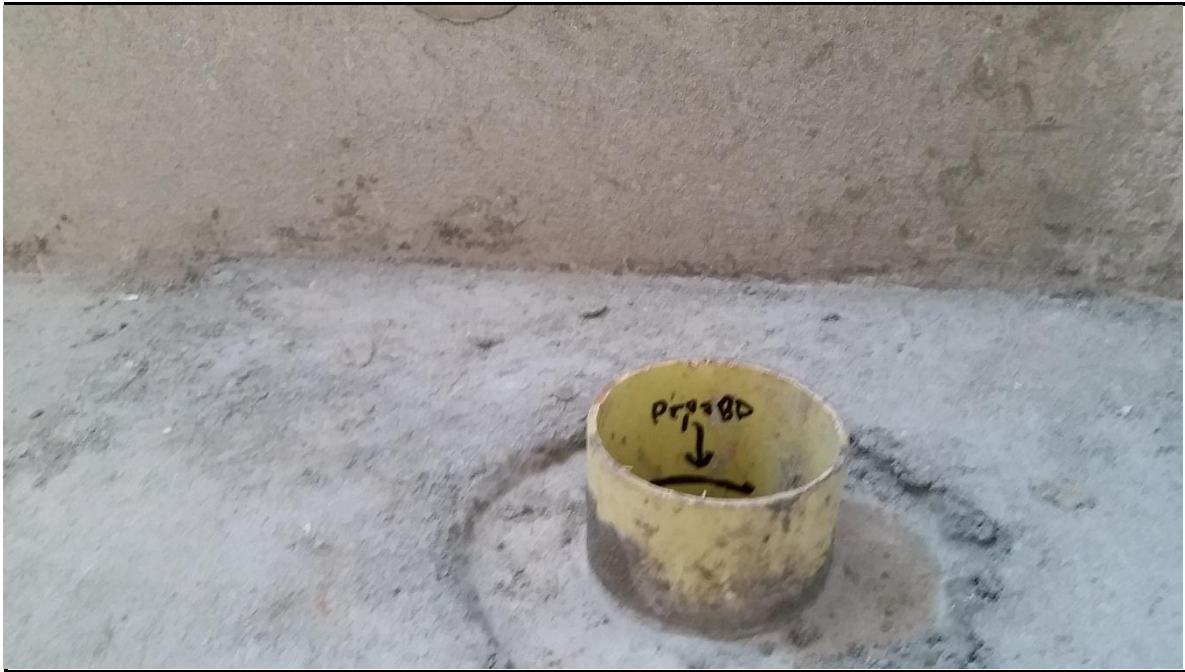
Imagen 7 Prueba de estanqueidad- Nivel de llenado inicial.

1. Al momento de finalizar la instalación la red sanitaria de las casas, se deben taponar provisionalmente los puntos abiertos, excepto el punto más alto ubicado en el tercer piso de la casa. El sistema debe ser llenado de agua hasta rebosarlo como se muestra en la imagen 7.
2. Luego de rebosar el sistema, se hace una línea en la parte superior del tubo donde se va a efectuar la prueba, este consiste en tomar como punto de referencia la línea mostrando un nivel y que durante 2 horas seguidas no modifique el nivel inicial tomado.

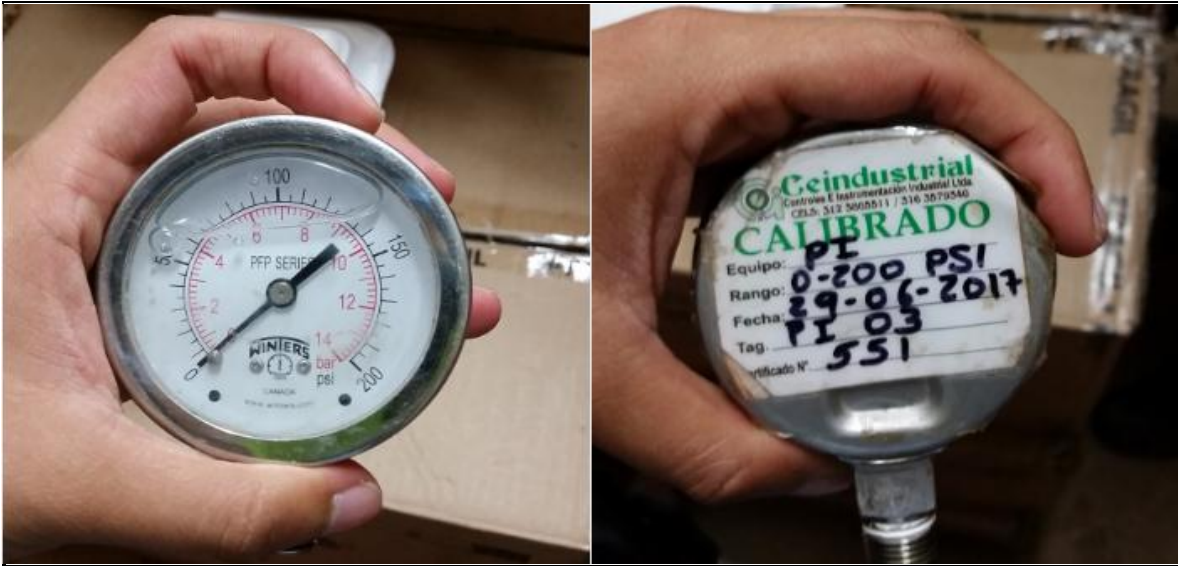
Imagen 9 Manómetro Patrón.

El control de redes hidráulicas internas es un proceso que debe evaluarse mediante una prueba de hermeticidad hidráulica, esta debe ser presurizada bajo una presión no menor a los (150 psi). La red debe soportar la presión suministrada por un mínimo de 2 horas la cual se debe mantener durante este periodo de tiempo. En la prueba se utiliza un manómetro patrón el cual debe estar certificado y debidamente calibrado dentro de los 6 meses como lo estipula el plan calidad.

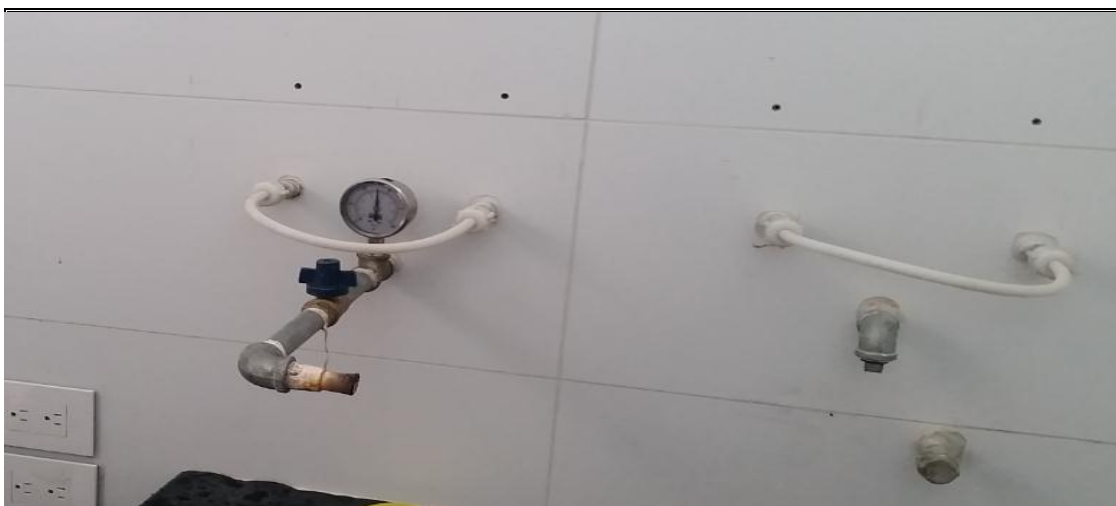
Imagen 10 Conexión y prueba de presión con red de agua fría y caliente.

La prueba se realizó el día 3 de agosto del 2017 iniciando a las 10 am, mostrando como se mantiene el nivel de 150 psi; a las dos horas y 27 minutos se finaliza la prueba (12:27 del mediodía).

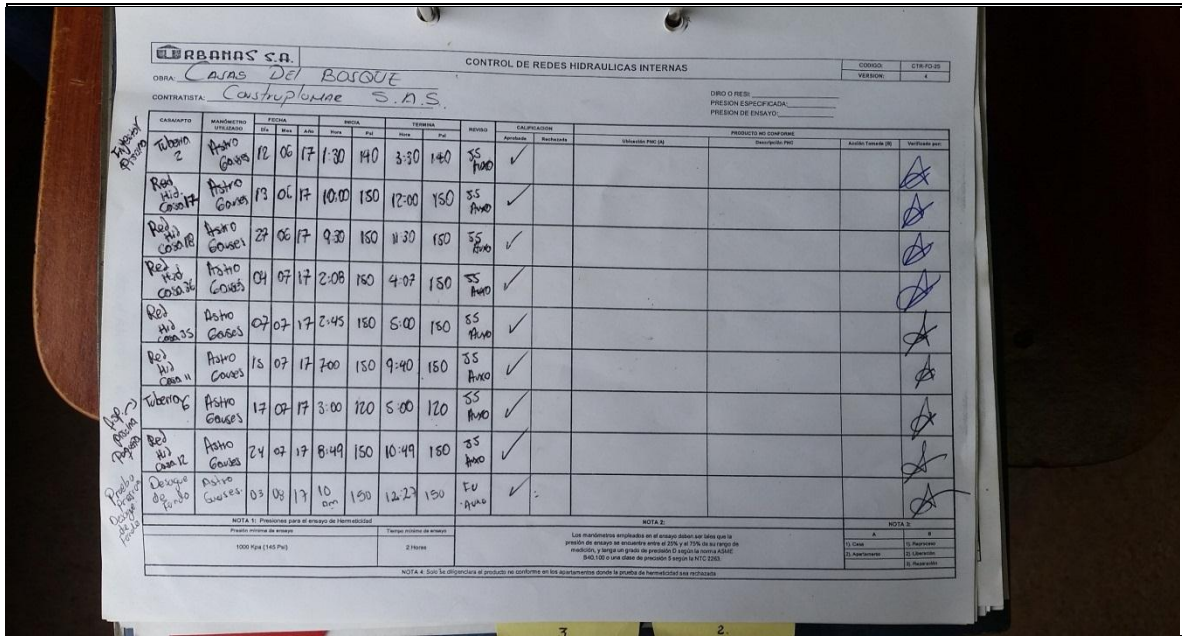
Los resultados obtenidos se diligencian en un formato físico denominado CTR-FO-25 (*Control de redes hidráulicas internas*) como se observa en la Imagen 13. En este se observa que la prueba fue óptima y no presentó ningún tipo de fuga o filtración.

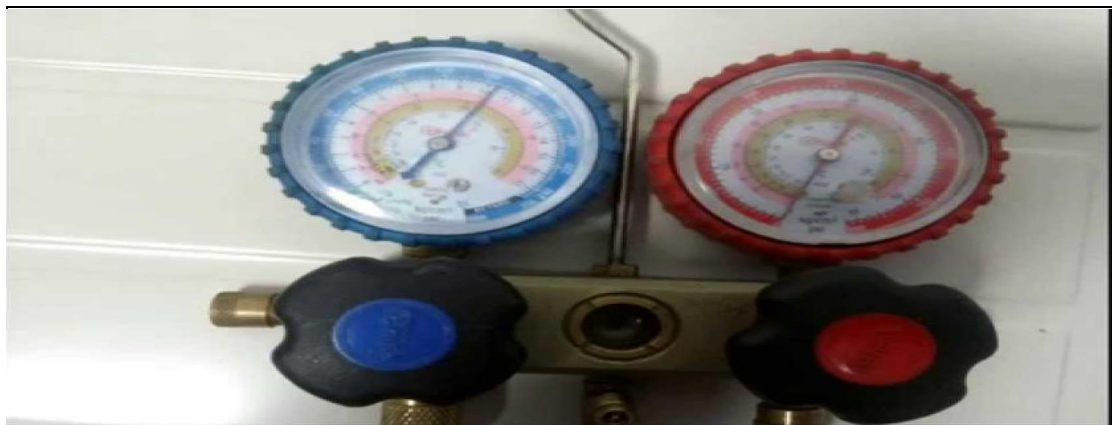
Imagen 14 Manómetro de refrigeración Uniweld

Esta se realiza al momento de terminar la aplicación de friso en el inmueble. En él existen tres puntos de aire acondicionado distribuidos en las habitaciones ubicadas así: uno en el segundo nivel y dos en el tercer nivel. La prueba de estanqueidad se ejecuta instalando correctamente un manómetro de refrigeración marca (Uniweld), seguido a esto se conecta la manguera unida a una bala de nitrógeno de 6.5m³ dando un llenado a la tubería de forma progresiva con un regulador de nitrógeno.

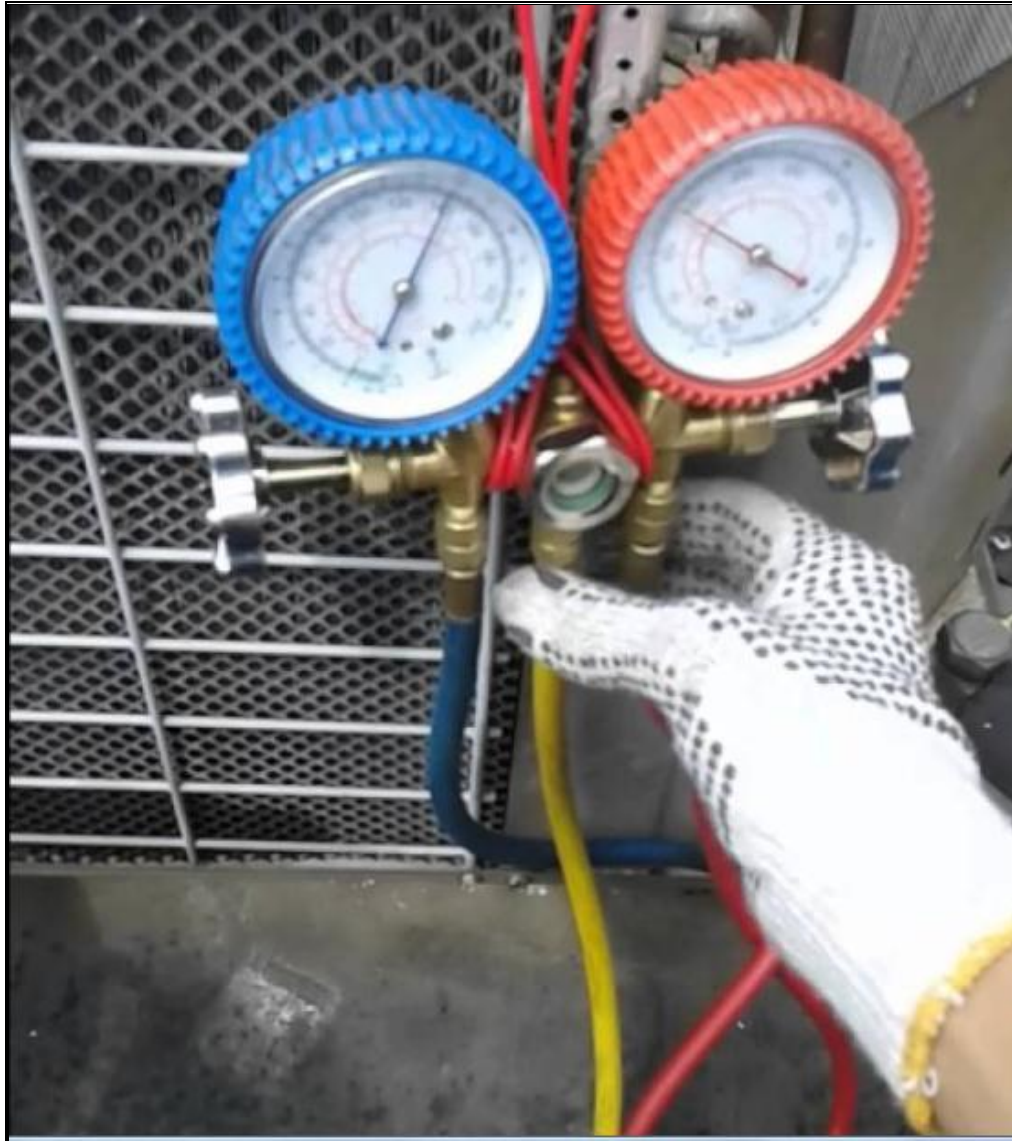
Imagen 15 Inicio de prueba de presión en casa 27.

En el proyecto Casas Del bosque se ejecutó la prueba de estanqueidad insertándole presión a la tubería mínimo de 300 +/- 5 psi, Esta tuvo un tiempo estimado de 24 horas; por consiguiente la prueba realizada a la casa 27 por el contratista (*proyectos y servicios Ltda.*) inicio el día 4 de agosto del 2017 a las 3:45 pm con una presión de 345 psi y se finalizó el día 5 de agosto a las 2:40 pm, manteniéndose con la presión inicial cumpliendo y dándose por terminada la prueba. (Ver Imagen 15).

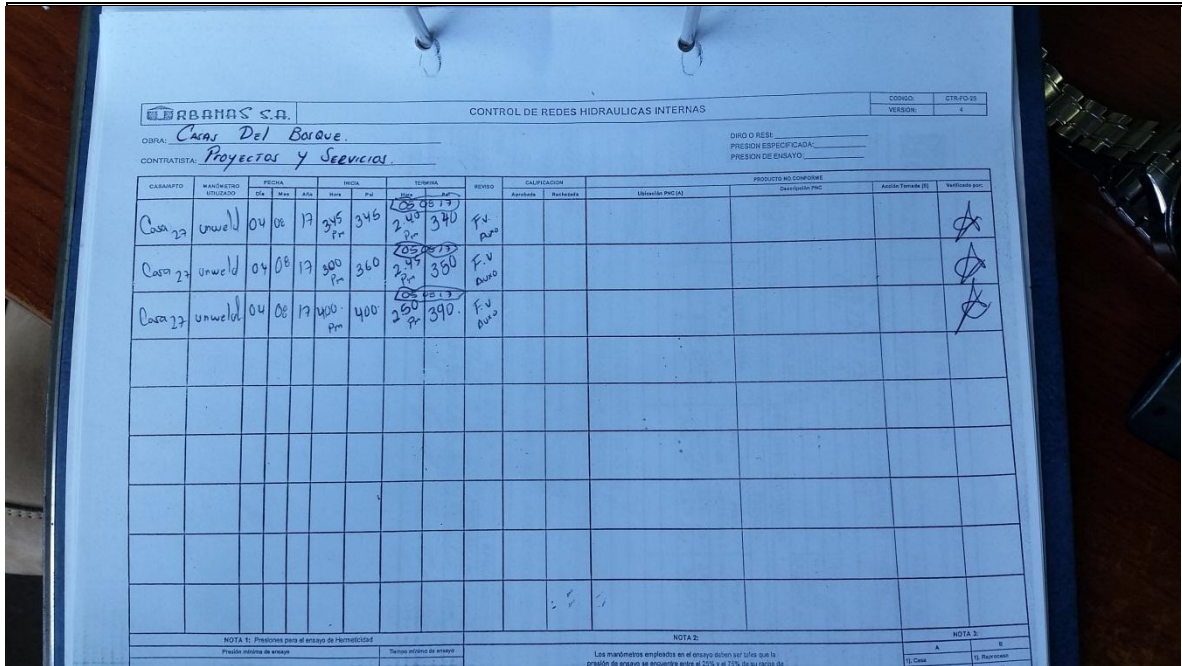
Luego de finalizada la prueba los resultados obtenidos son registrados en el formato CTR-FO-25 (*control de redes hidráulicas internas*) para tener constancia de que la prueba fue ejecutada y no hubo ninguna inconformidad.

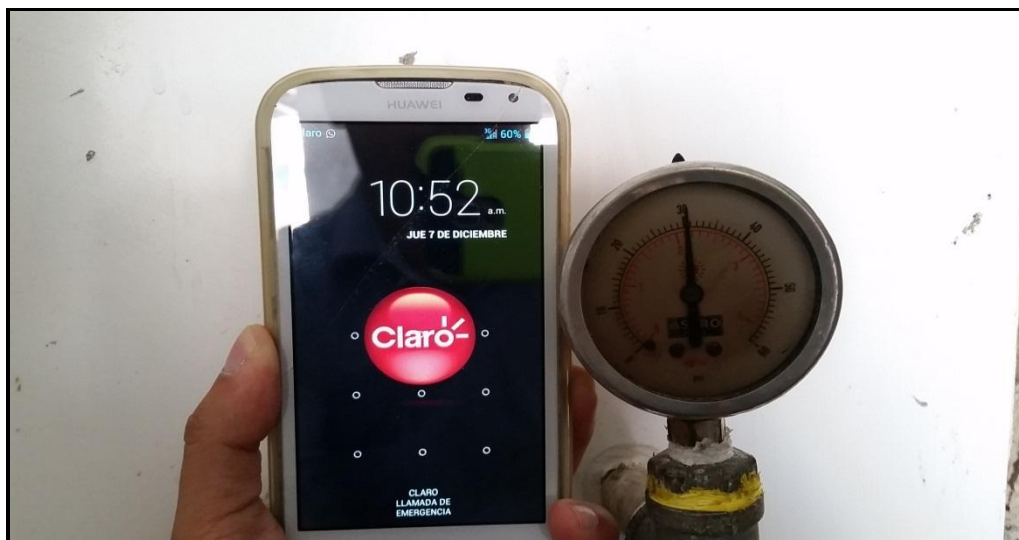
Imagen 18 Inicio de prueba hermeticidad casa 31.

En la Figura 18 y 19, se evidencia el proceso de la prueba de hermeticidad en la casa 31 el día 7 de diciembre del 2017, manteniendo la presión inyectada de (30 psi), mostrando que la prueba fue óptima, cumpliendo a satisfacción con la misma.

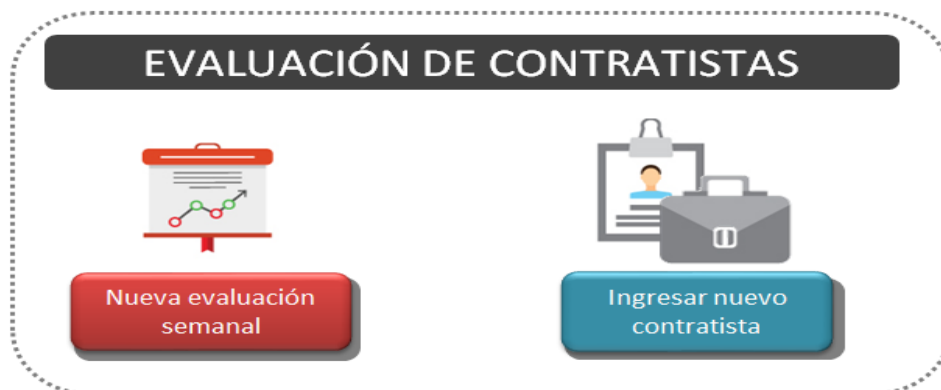
Imagen 25 . Formato de Evaluación de contratistas.

Semanalmente se llena el formato llamado *Evaluación de Contratistas*, en el cual lleva un control de las actividades que serán realizadas por cada contratista, según el objeto de su contrato, especificando los días en los cuales se ejecutaran y en qué porcentaje. Posteriormente se firman por parte del residente, el director de obra y el contratista. Es el auxiliar de obra quien modifica el formato cada semana y se lo proporciona al residente para que esté lo diligencie en base a la programación de obra.

Este seguimiento se le hace a las actividades que fueron ejecutadas en la obra, y así verificar el control y ejecución de la misma; llevando un registro semanal del progreso respecto a las actividades programadas con el avance de la obra.

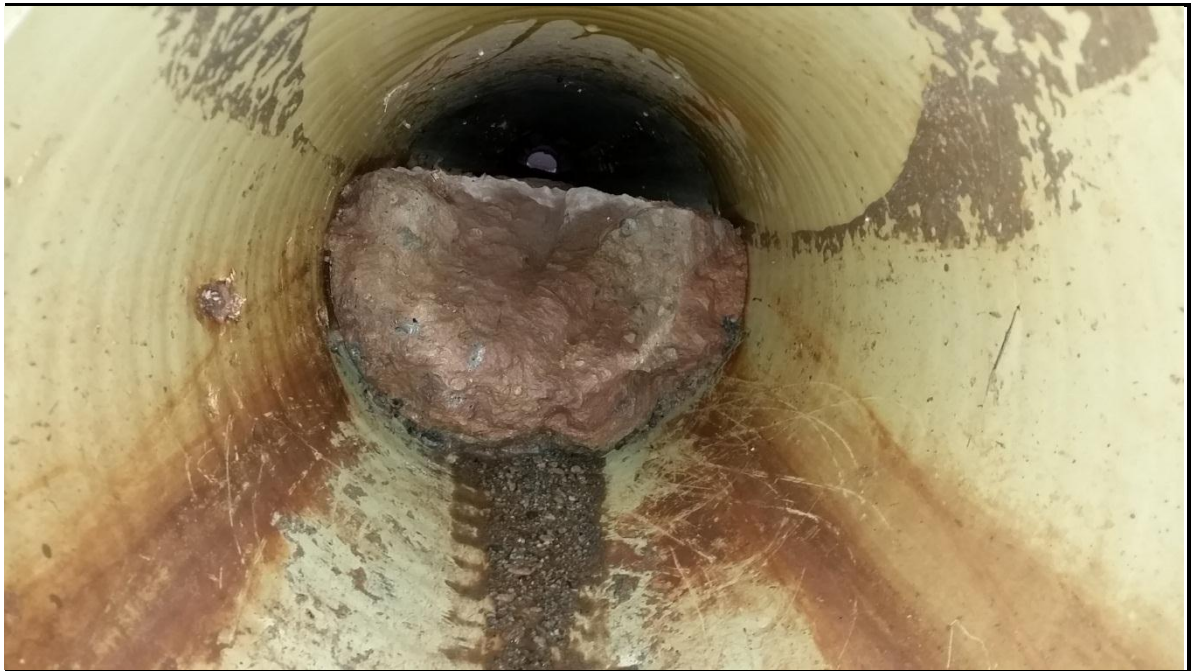
Imagen 28 Taponamiento red de agua residuales.

En la Figura 28 se observa el vaciado de concreto sobrante depositado en la red de aguas residuales por medio de los pozos de inspección, lo cual provocó un taponamiento en la tubería sanitaria de 16”.

Como acción correctiva se realiza el retiro de la tubería existente la cual se encuentra taponada, reemplazándola por tubería novafort de 16” en buen estado, de esta manera se consigue la aprobación y posterior entrega de la red de alcantarillado, a la empresa de servicios públicos *RUITOQUE E.S.P.*

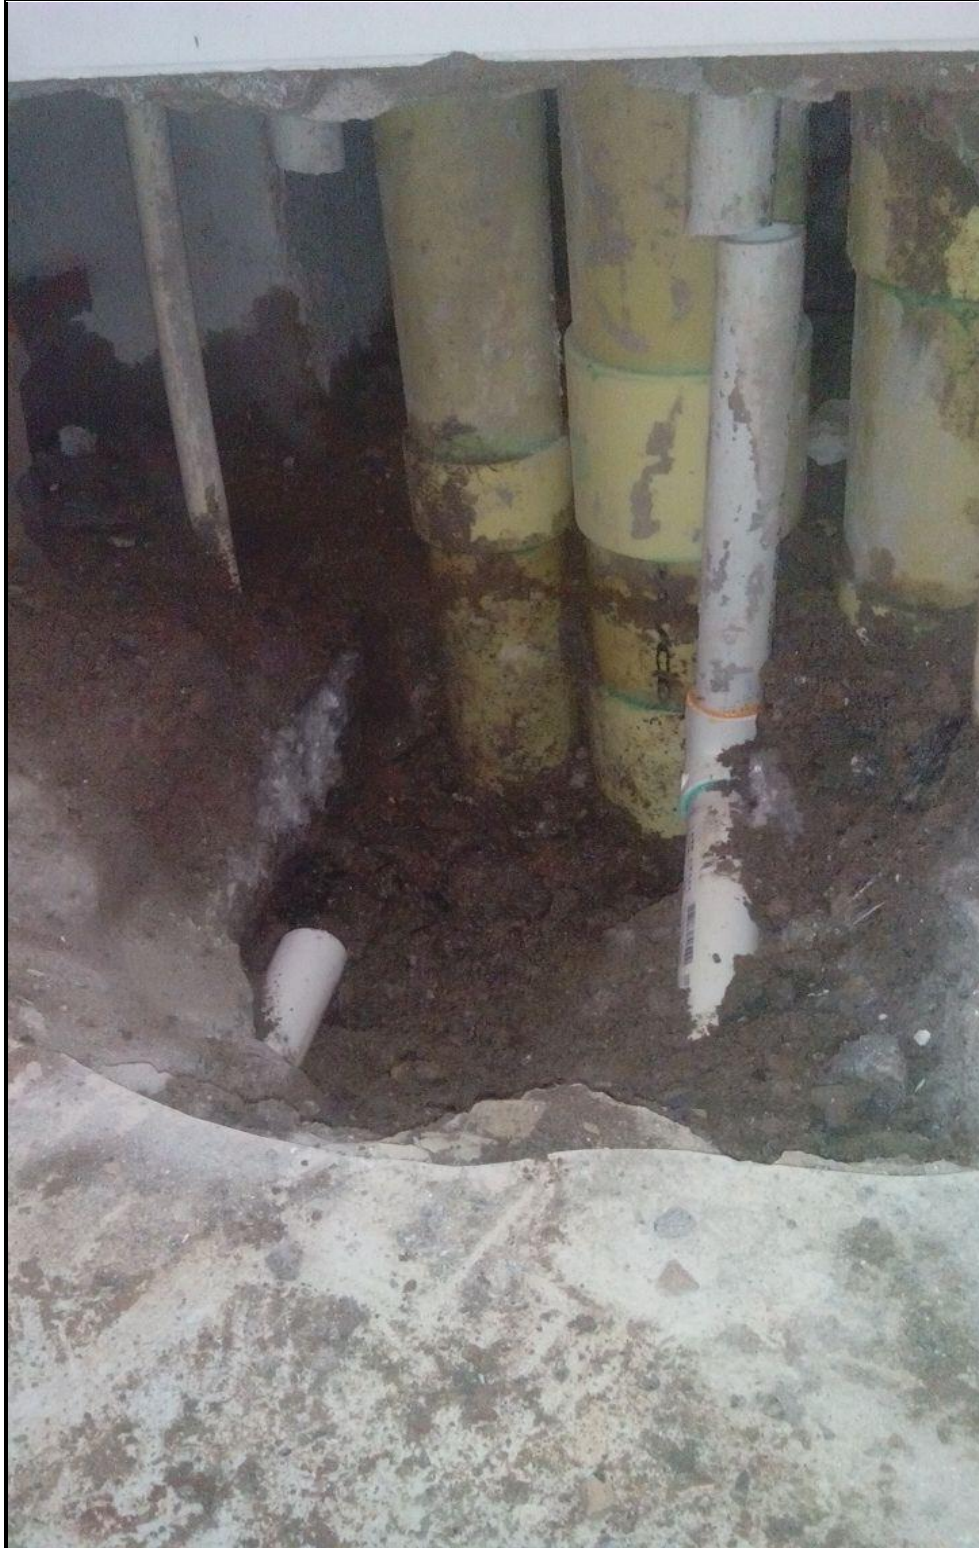
Imagen 32 Fuga presentada en tubería de agua fría por instalación de mampostería

- En inspecciones realizadas en las casas del proyecto se encontraron afectaciones en los puntos hidráulicos de agua fría y agua caliente (lavamanos, lavaplatos, lavadora, calentadores, nevera). Este tipo de afectaciones se encuentran por descuido de actividades; este caso se presenta por la aplicación de mortero y también la instalación de mampostería, ya que el sistema presentó lesiones por golpes (ver imagen 34), hundimientos y por taponamientos.

Al momento de instalar la mampostería el personal no toma las medidas mínimas requeridas para no afectar la tubería hidráulica existente; el personal que ejecuta los diferentes procesos constructivos en algunas ocasiones afectan los procesos anteriormente ejecutados (ver imagen 33), y esto conlleva a que se presenten inconformidades en los procesos de verificación y/o control implementados en el plan calidad el cual es garante de el buen funcionamiento del sistema.

Como acción correctiva recomiendo realizar pruebas al momento de culminar actividades, y así evitar re-trabajos para garantizar la eficiencia del sistema y no afectar otras actividades generando costos adicionales al proyecto.

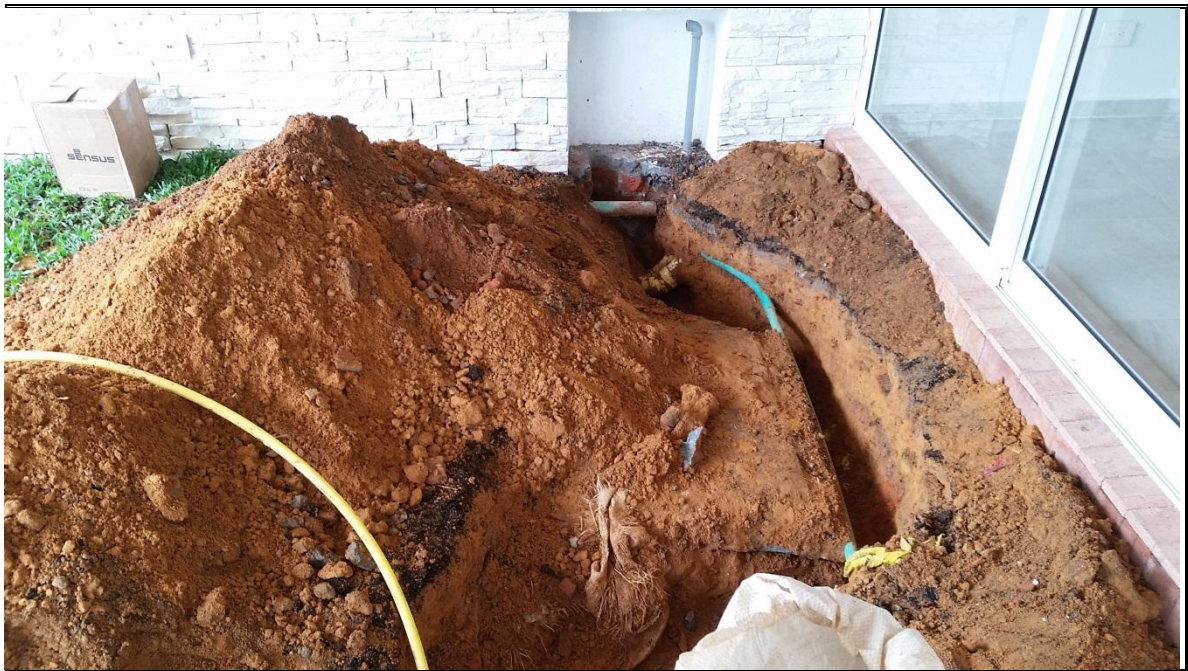
Imagen 37 Excavación para orientación de tubería de polipropileno.

Para instalar el medidor se debe realizar una excavación en el jardín de la casa de mínimo 46 cm, para orientar la tubería de polipropileno que va conectada a el elevador que conecta al regulador de gas este haciendo parte del medidor.

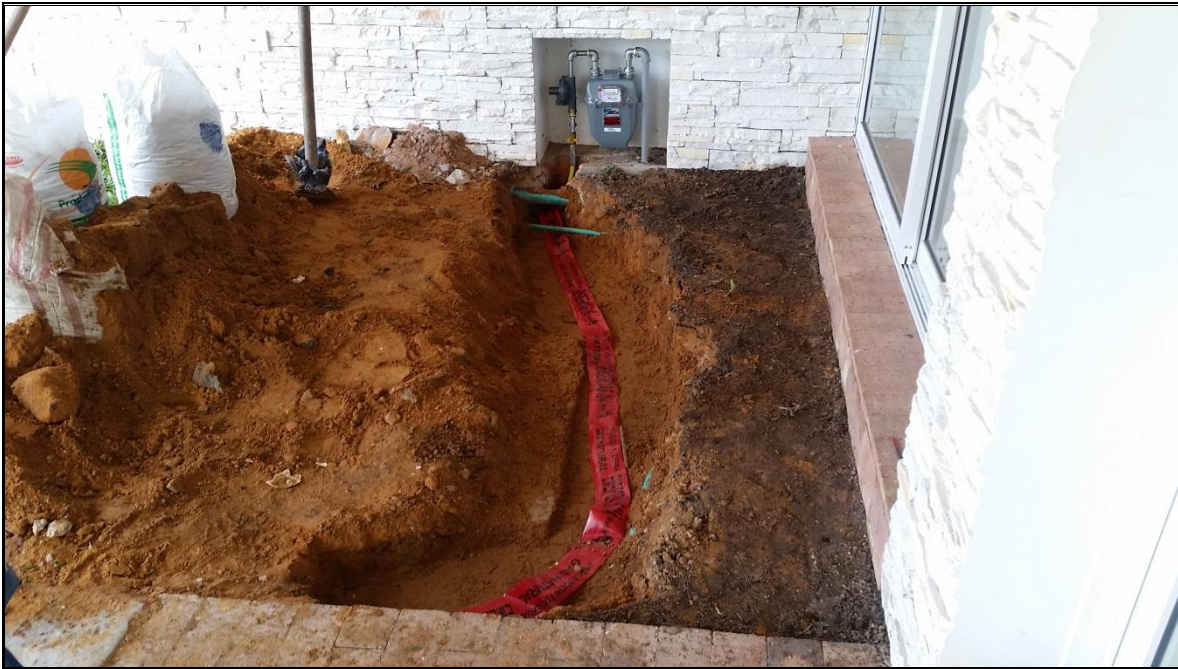
Imagen 38 . Sistema de señalización de tubería de gas a 20 cm de los suelos del jardín

Luego de instalada la tubería en el fondo de la excavación, se procede a cubrir con una capa de 10 cm del material seleccionado de la misma excavación, compactando con un apisonador manual. Teniendo en cuenta que según la NTC 2505 (*instalaciones para suministro de gas combustible destinada a usos*

residenciales), se debe emplear un sistema de señalización, el cual puede ser una cinta que debe tener un ancho mínimo de 10 cm, a una distancia comprendida entre 20 cm y 30 cm por debajo del nivel del suelo.

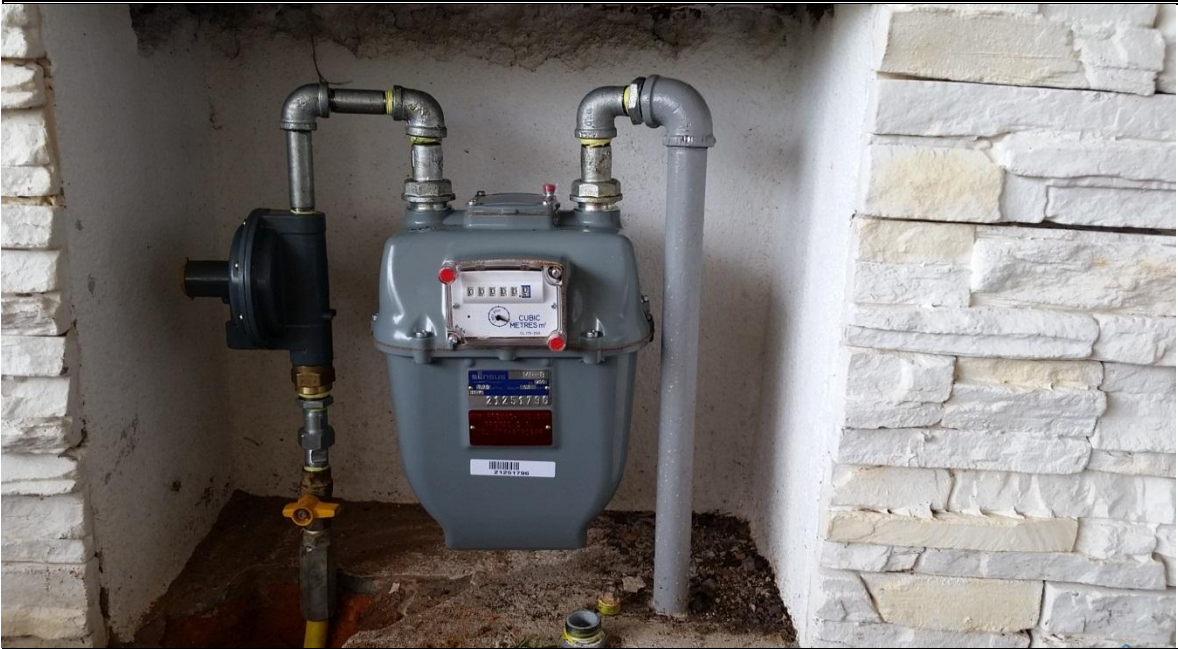
Imagen 39 Instalación de medidor finalizada

Posteriormente se continúa el relleno de la excavación en capas de 15 cm con el apisonador manual, examinando que sea una compactación óptima.

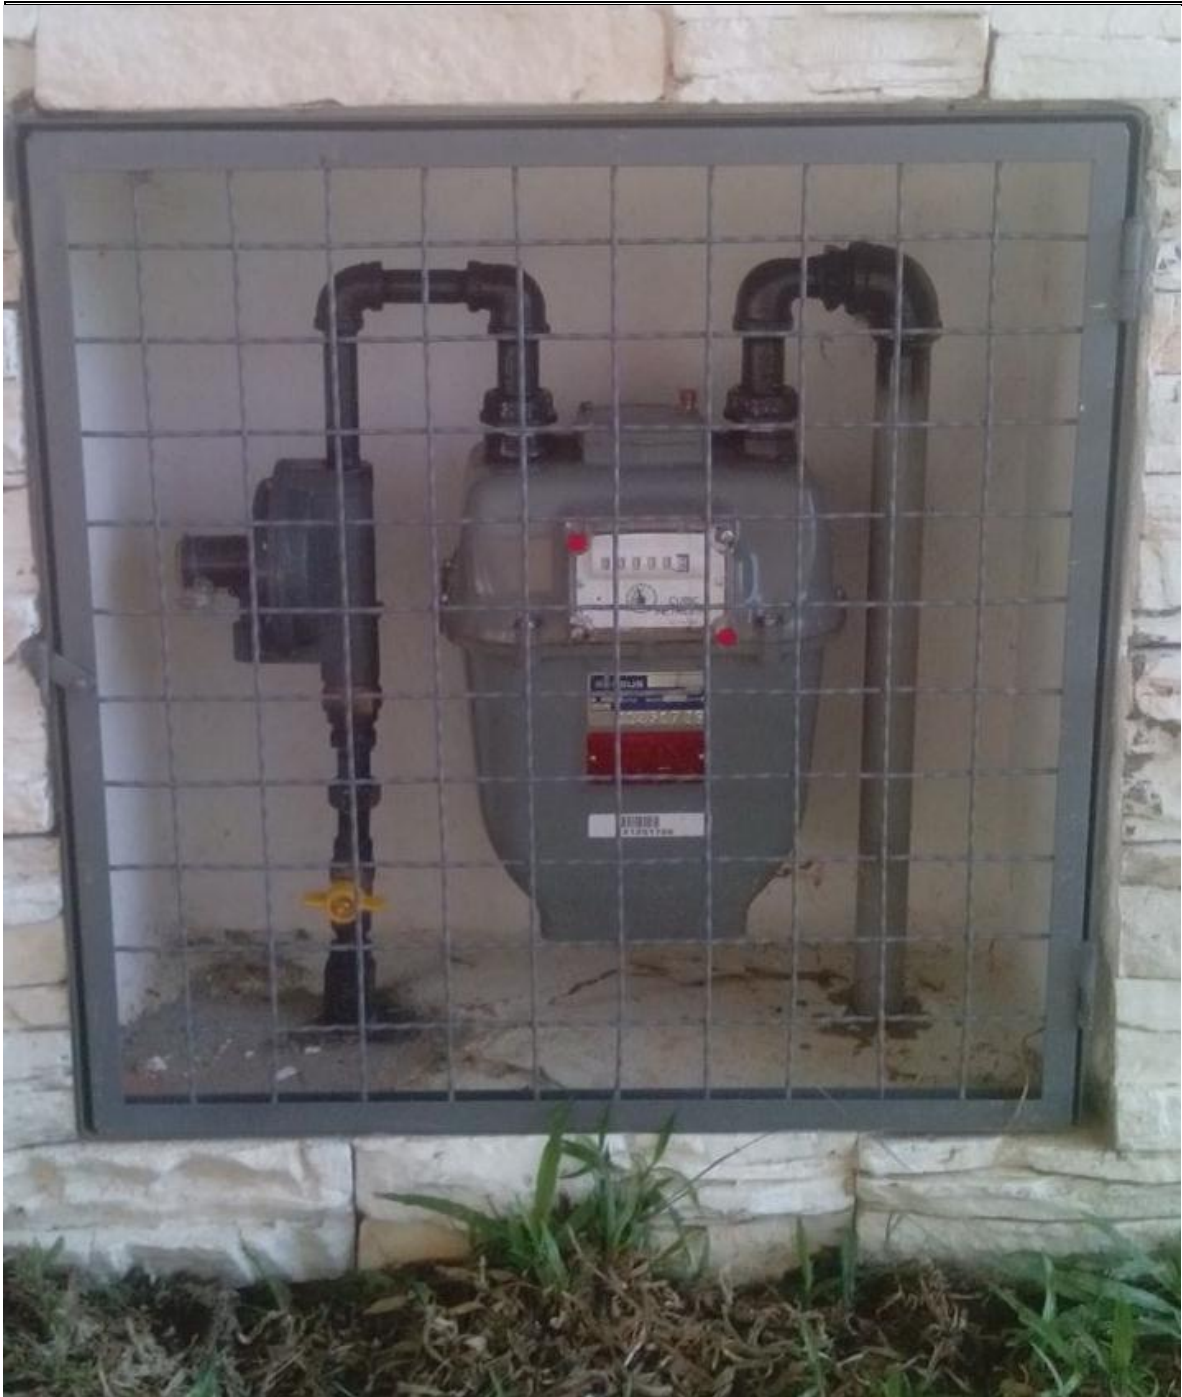
Imagen 40 Centro de medición finalizado.

Una vez instalado el medidor el siguiente paso es instalar la rejilla del centro de medición en caso de alguna modificación o verificación pueda ser de fácil acceso e inspección.

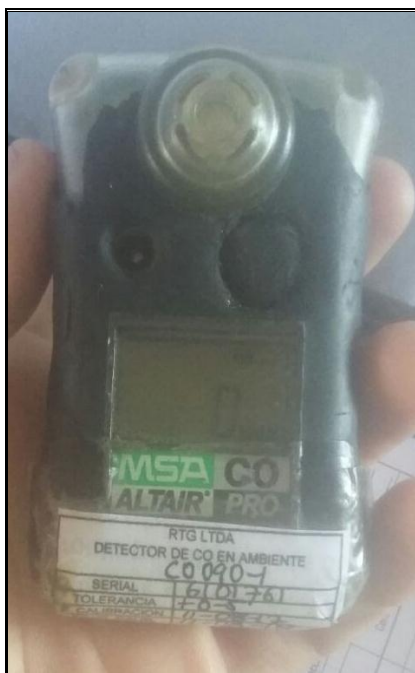
Detector CO

Ya verificando estos ítems, proceden a utilizar 2 tipos de detectores:
1. El detector CH₄ que es conocido como el detector de fugas, y 2. El detector de CO (monóxido de carbono), donde este verifica que no se esté acumulado este tipo de gas por el uso de los equipos Gasodomesticos
