**APOYO EN LA IMPLEMENTACIÓN DE LA HERRAMIENTA LAST PLANNER
COMO METODOLOGÍA DE CONTROL Y SEGUIMIENTO A LAS ACTIVIDADES
DE CONSTRUCCIÓN DE UN PROYECTO DE VIVIENDA**

**UNIVERSIDAD PONTIFICIA BOLIVARIANA
ESCUELA DE INGENIERIA
FACULTAD DE INGENIERIA CIVIL
COMITÉ DE TRABAJOS DE GRADO
SECCIONAL BUCARAMANGA
2018**

**Práctica Empresarial como requisito para optar por el título de Ingeniero
Civil**

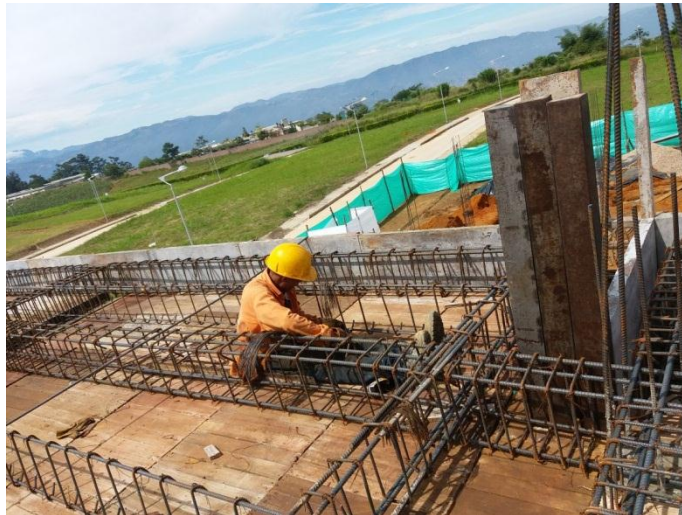
Imagen 1 - Instalación del acero en la placa

Al iniciar la práctica empresarial, la actividad que se estaba realizando era la de suministro e instalación de acero para la segunda placa. Esta actividad se realiza con base en el diseño estructural, se utilizó acero de $F_y=420$ Mpa. En esta actividad el director del proyecto me indicó el procedimiento para verificar, con base en los diseños estructurales y, de acuerdo a los planos presentes en obra, que el diámetro, longitud, traslapos y formas figuradas del acero fueran las correctas.

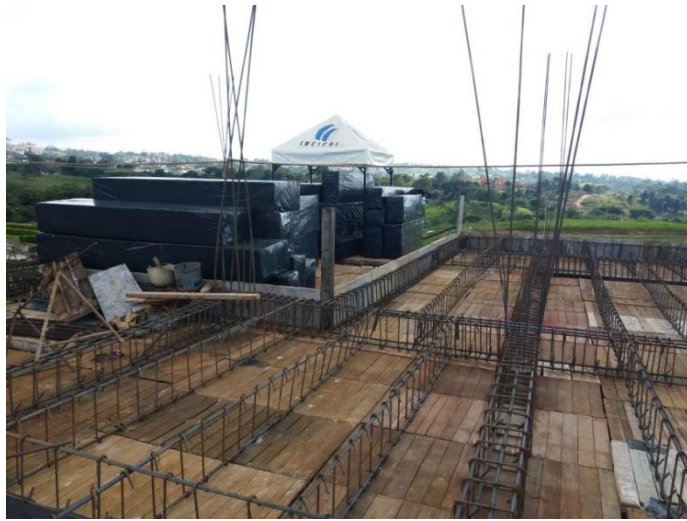
Imagen 2 - Acero instalado en la placa

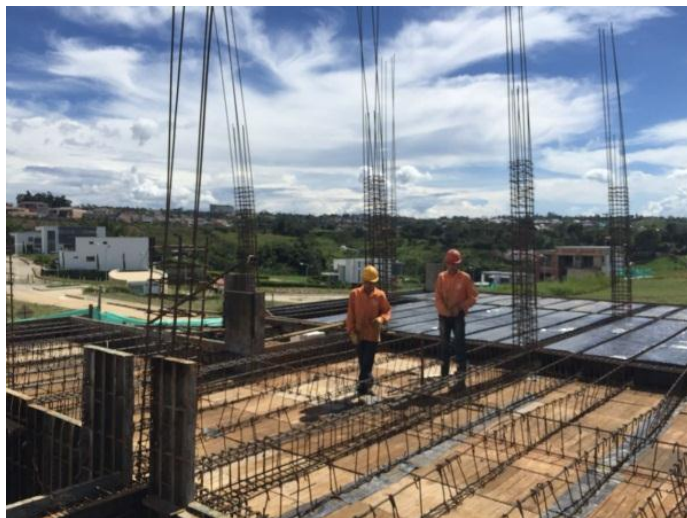
Imagen 3 - Instalación de casetones

Posteriormente se hizo el suministro e instalación de casetones, que para este caso eran de poliestireno expandido recubiertos de plástico, con el fin de aligerar la placa haciendo que la estructura sea más liviana y disminuyendo costos por concepto de volumen de concreto. Verifiqué que las dimensiones de

los casetones fueran las solicitadas en el diseño estructural para conservar el ancho de riostras y viguetas.

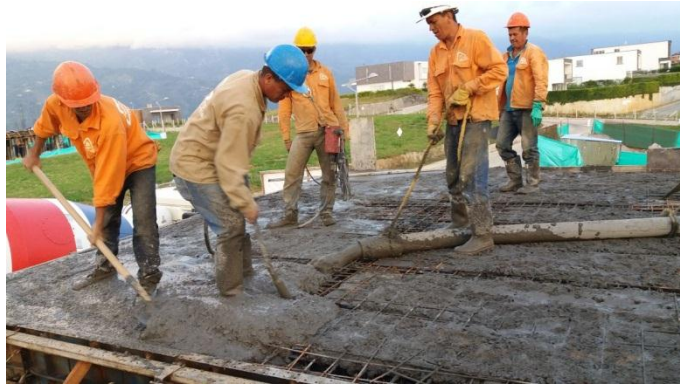
Imagen 4 - Suministro y colocación de concreto

Después de tener el acero y los casetones correctamente instalados, se procedió al suministro y colocación del concreto pre mezclado de 3000 psi según requerimientos estructurales. Evidenció mediante la realización de la prueba de asentamiento con el cono o slump que el asentamiento estuviera entre 10 cm y 15 cm de acuerdo con:

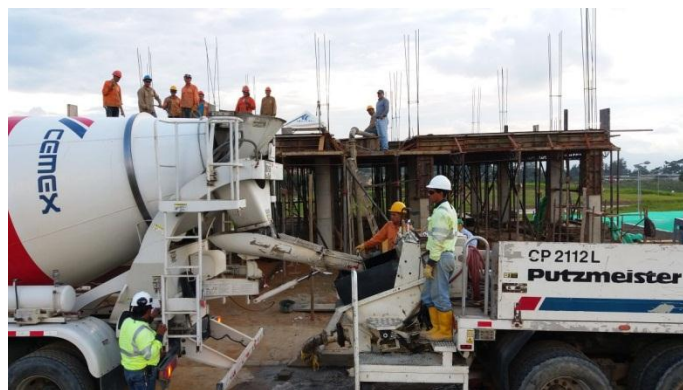
Imagen 5 - Suministro y colocación de concreto

La colocación del concreto se hizo mediante una bomba ya que la altura de la placa no requería otro tipo de tecnología, las cuales aumentan los costos. Es importante mencionar que esta actividad se retrasó 2 horas debido a fallas técnicas en una de las mezcladoras de concreto cuando se dirigía a la obra.

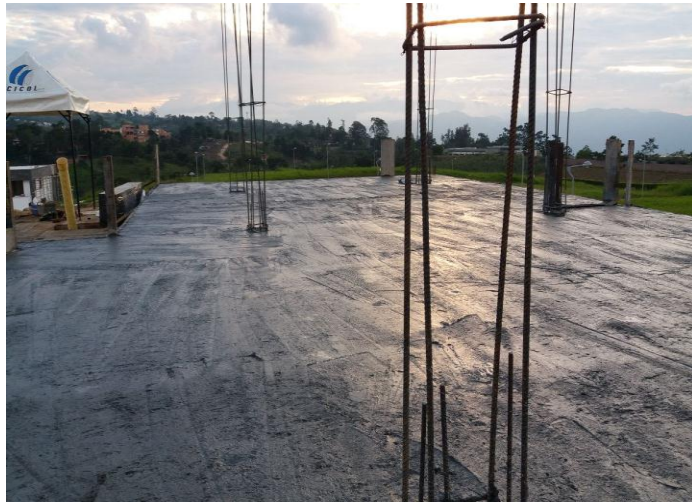
Imagen 6 - Placa fundida

El concreto se esparció uniformemente con una regleta tratando de dar el mejor acabado posible, después de que el concreto fraguó se le adicionó antisol para evitar fisuras en la placa, previamente corroboré que fuera para concreto y de una marca reconocida que garantizara la calidad del producto. Adicional a esto verifiqué durante los siguientes 28 días que se rociara agua a la placa para garantizar un adecuado curado y resistencia máxima.

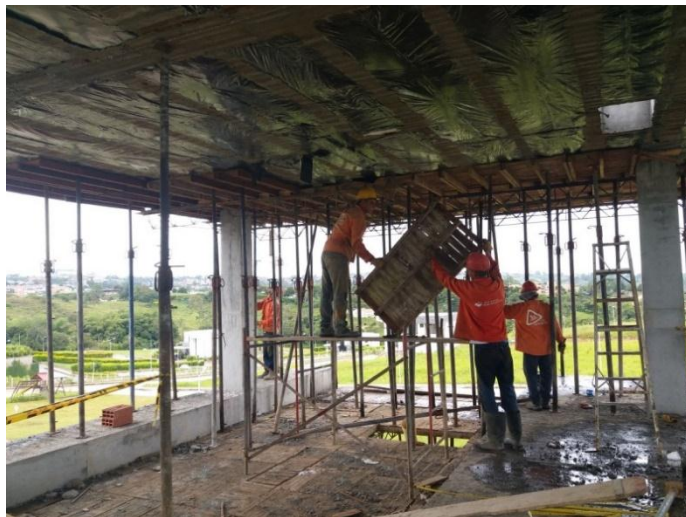
Imagen 7 - Desencofrado de formaleta

Después de 8 días, cuando la placa había alcanzado una resistencia para sostener su propio peso, se retiró la formaleta inferior.

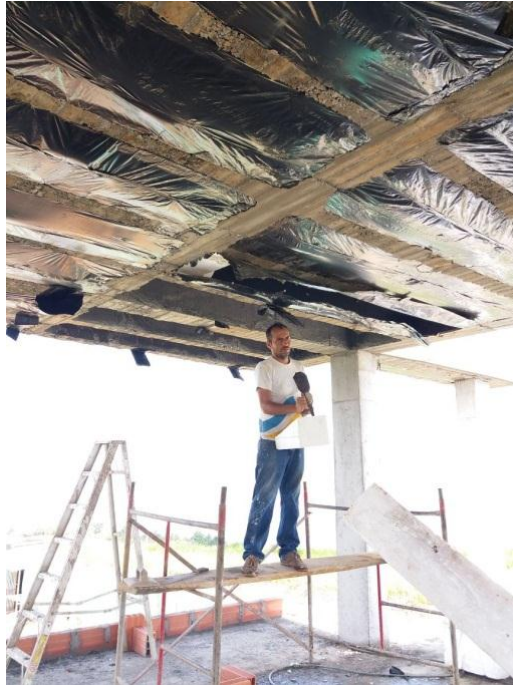
Imagen 8 - Retiro de los casetones

Posteriormente el personal encargado del suministro e instalación de los casetones, quienes no pertenecen a la empresa y por esta razón no cuentan con la dotación de color naranja, inicia con el retiro del poliestireno expandido y realiza el respectivo aseo, ya que este material se desintegra en una gran cantidad de partículas con facilidad. Para esta actividad verifiqué la reutilización de la mayoría de material en pro del medio ambiente y solicité los documentos de los lugares de disposición final para los escombros y sobrantes de la construcción, teniendo en cuenta que fueran sitios autorizados para realizar dicha actividad.

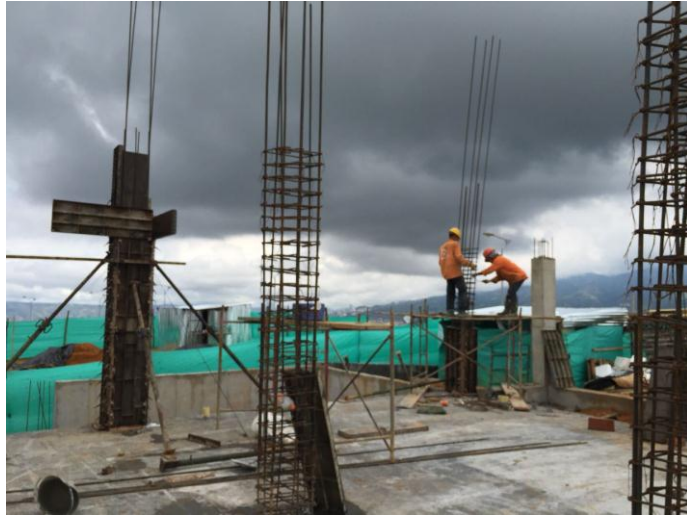
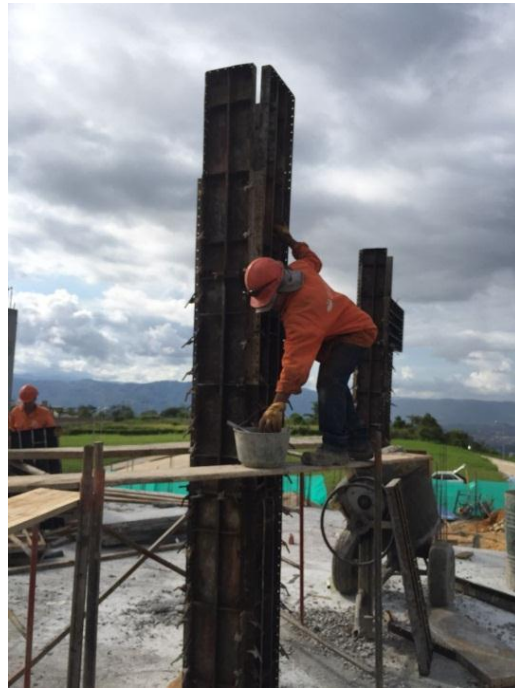
Imagen 9 - Instalación del acero en las columnas

Imagen 10 - Instalación de la formaleta en las columnas

Se realizó la actividad de suministro e instalación de acero para las columnas, con base al diseño estructural. Se utilizó acero de $F_y=420$ Mpa. En esta actividad verifiqué minuciosamente, de acuerdo a los planos presentes en obra, que el diámetro, longitud, traslapos y formas figuradas del acero fueran las indicadas. Posteriormente se instaló la formaleta metálica que da la forma y dimensiones necesarias para soportar la estructura.

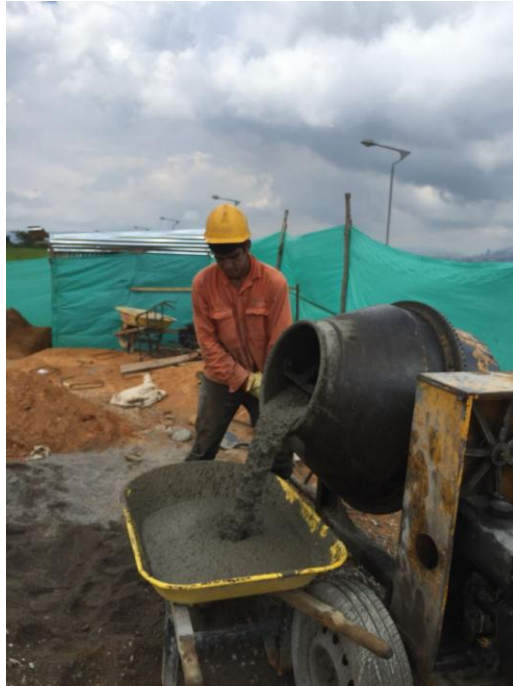
Imagen 11 - Mezcla de concreto para las columnas

La fundida de las columnas se hizo de manera manual mediante el uso de una mezcladora de 1 bulto de cemento ya que el volumen de concreto correspondiente a las columnas no justificaba que fuera pre mezclado. Sin embargo también realicé la prueba de asentamiento con el cono o slump en la cual el asentamiento debía estar entre 10 cm y 15 cm de acuerdo al tipo de construcción:

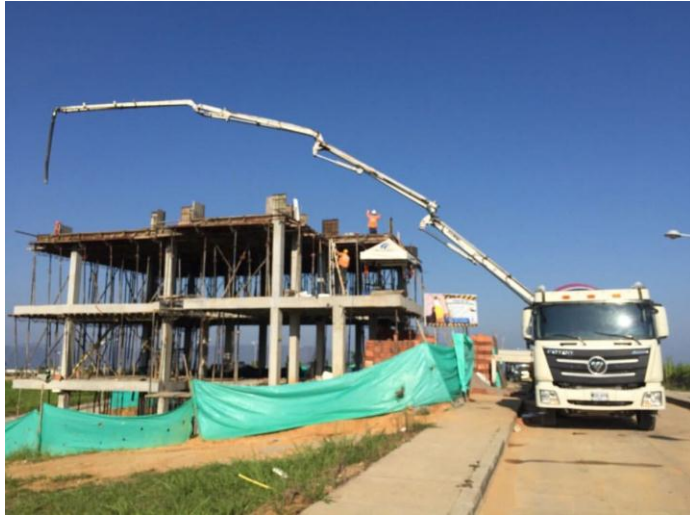
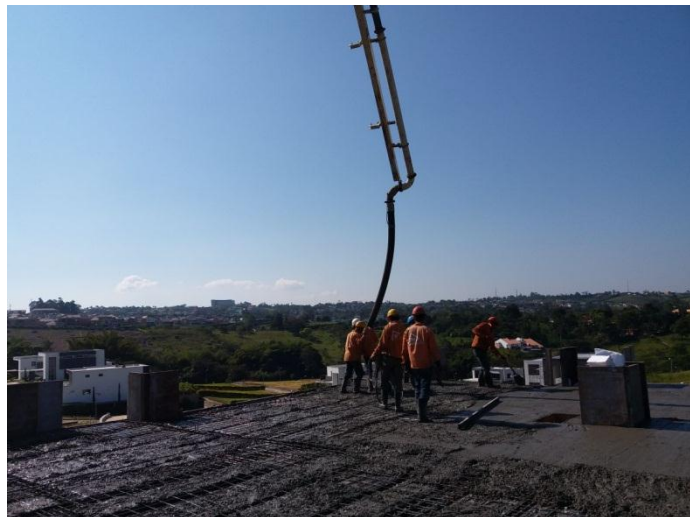
Imagen 12 - Colocación de concreto mediante autobomba

Imagen 13 - Suministro y colocación de concreto para cubierta

La fundida de la tercera placa que corresponde a la cubierta se hizo mediante una autobomba debido a la altura en que se encontraba la estructura, el uso de esta tecnología facilita notablemente la ejecución de esta actividad. En esta actividad realicé la prueba de asentamiento con el cono o slump en la cual el asentamiento debía estar entre 10 cm y 15 cm de acuerdo al tipo de construcción:

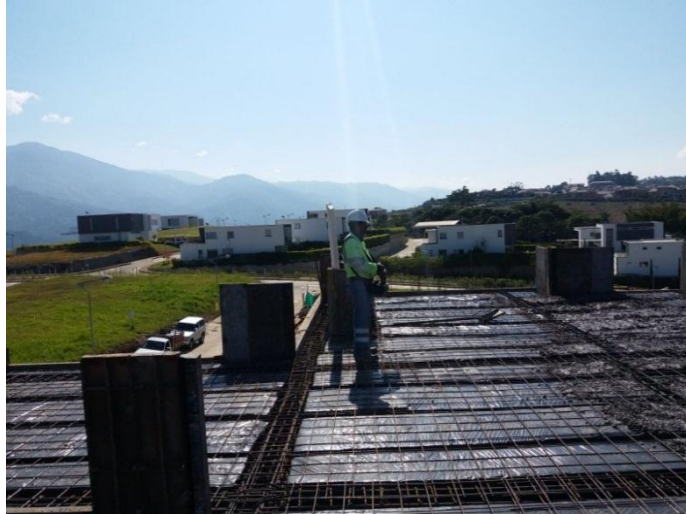
Imagen 14 - Personal ubicando el concreto mediante autobomba

El personal de la autobomba ubicó la manguera que suministra el concreto en la posición deseada mediante un control electrónico, evitando así el gran esfuerzo que se necesita al mover la manguera utilizando la tecnología tradicional de una bomba. En esta actividad comprobé el ancho de las viguetas y riostras, ya que los casetones pueden moverse al suministrar el concreto dejando muy poco espacio para el concreto entre ellos.

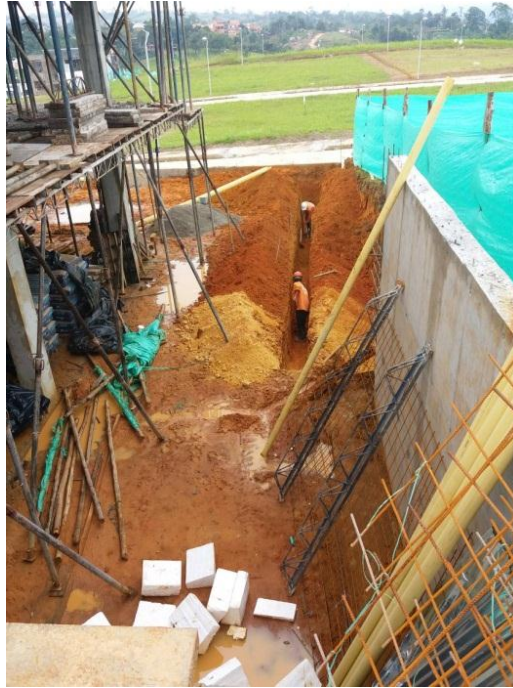
Imagen 15 - Excavación de zanjas para colectores

Se realizó la excavación en los extremos laterales de la casa para ubicar los colectores de aguas lluvias y sanitarias de la vivienda. Verifiqué la ubicación, ancho y profundidad de las zanjas basándome en el diseño sanitario.

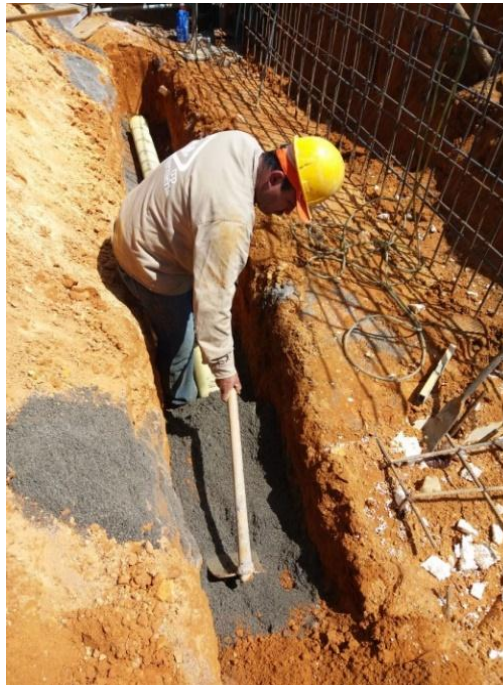
Imagen 16 - Cimentación de colectores.

La tubería utilizada para los colectores es de PVC sanitaria en diámetro 6", confirmé que el recubrimiento de la cimentación de tubería en material granular, en este caso de arena, según especificaciones del diseño sanitario, fuera de 10 cm por debajo y 10 cm por encima, esto con el propósito de garantizar que la tubería no se vea afectada por material rocoso del relleno.

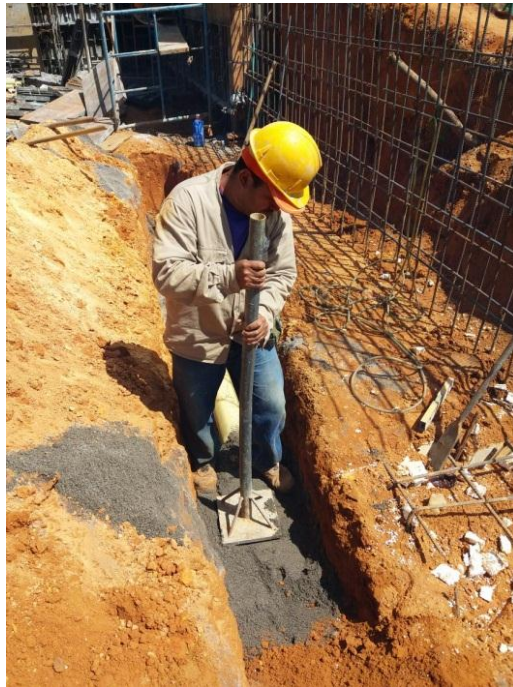
Imagen 17 - Compactacion de la cimentación de los colectores.

Se compactó la arena con un pisón manual para evitar el posterior reacomodamiento de las partículas por el peso del relleno y grandes deformaciones en la tubería. Verifiqué que se aplicara el método solicitado por el diseñador para la compactación de la cimentación de la tubería, para asegurar la resistencia y vida útil de la misma.

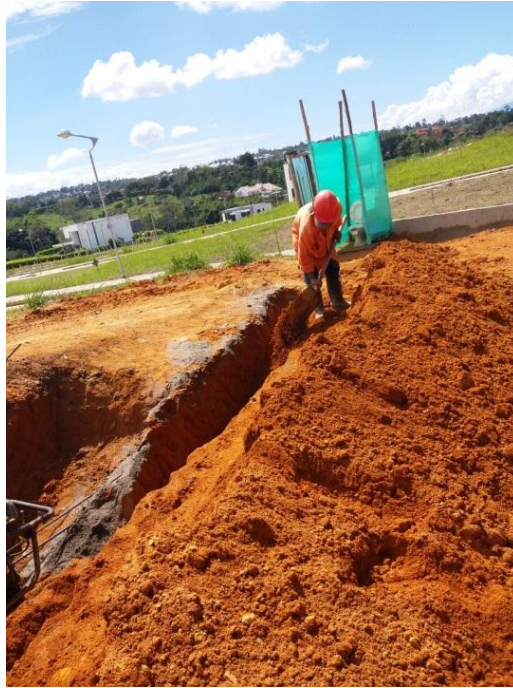
Imagen 18 - Relleno en material común.

Se rellenó con material común y/o conglomerado, el mismo que se excavó para hacer la zanja.

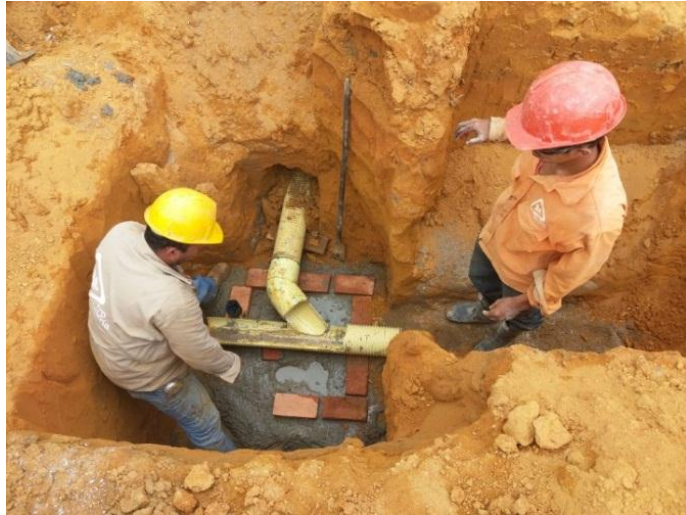
Imagen 20 - Construcción de cajas de inspección.

Se construyeron las cajas para el cambio de dirección de los colectores con sus respectivas cañuelas, para este caso se hicieron en tubería de PVC con conexiones a 45 grados para garantizar el eficiente flujo del agua. En esta actividad, revisé que las dimensiones de las cajas de inspección fueran las indicadas y que para este diseño es del diámetro de la tubería más 20 cm a cada lado y mínimo de 0,50m x 0,50m.

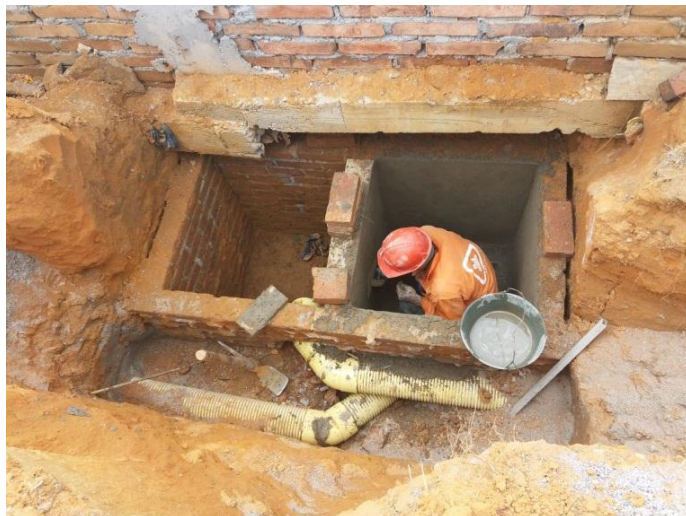
Imagen 21 - Friso e impermeabilización de cajas de inspección.

Los colectores llegan a unas cajas principales de inspección, en esta actividad verifiqué que las cajas estuvieran frizadas para evitar la infiltración del agua al terreno que las rodea.

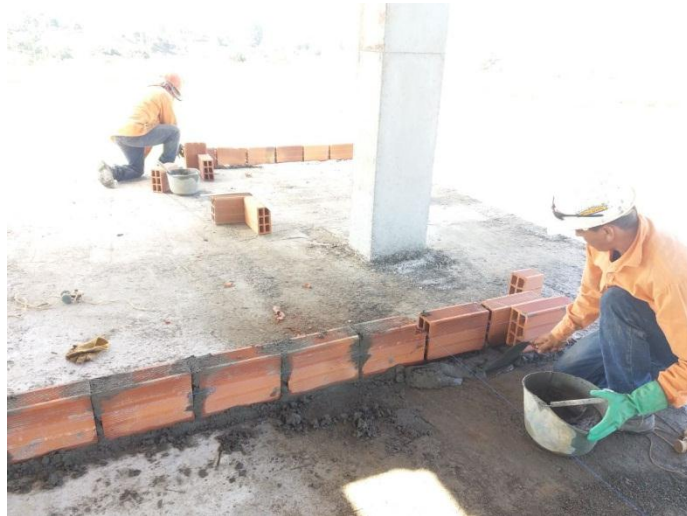
Imagen 22 - Replanteo de mampostería.

Se realizó el replanteo de la mampostería, que consiste en instalar la primera fila de ladrillos para garantizar la ubicación exacta donde van los muros, respecto a los planos arquitectónicos. Esto lo corroboré con los diseños arquitectónicos y diseños de interiores. Esta actividad es llevada a cabo por cuadrillas de 2 personas conformadas por 1 oficial y 1 ayudante.

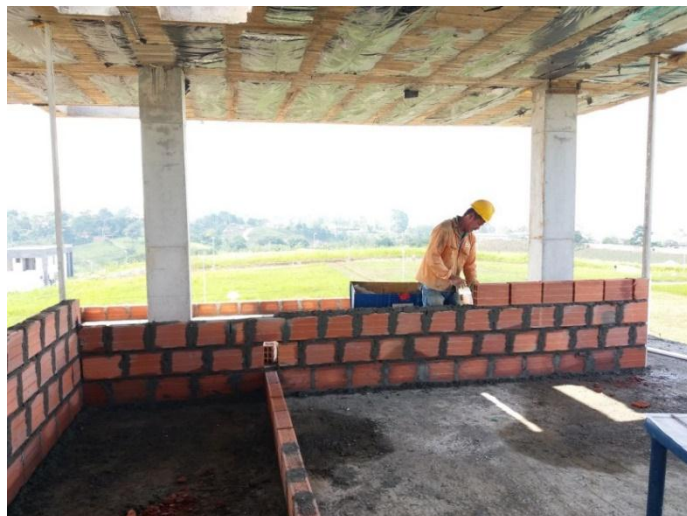
Imagen 23-Mampostería.

Posteriormente se inicia la instalación de mampostería, pude constatar que esta

actividad tiene rendimientos más altos a los del replanteo. Verifiqué los niveles constantemente, mediante plomada, y controlé la cantidad de ladrillos ubicando previamente los necesarios para el muro que fuera a realizar cada mampostero y corroboré que estuvieran apilados ordenadamente para evitar el desperdicio. Esta actividad también se realiza en cuadrillas de 2 personas conformadas por 1 mampostero y 1 ayudante.

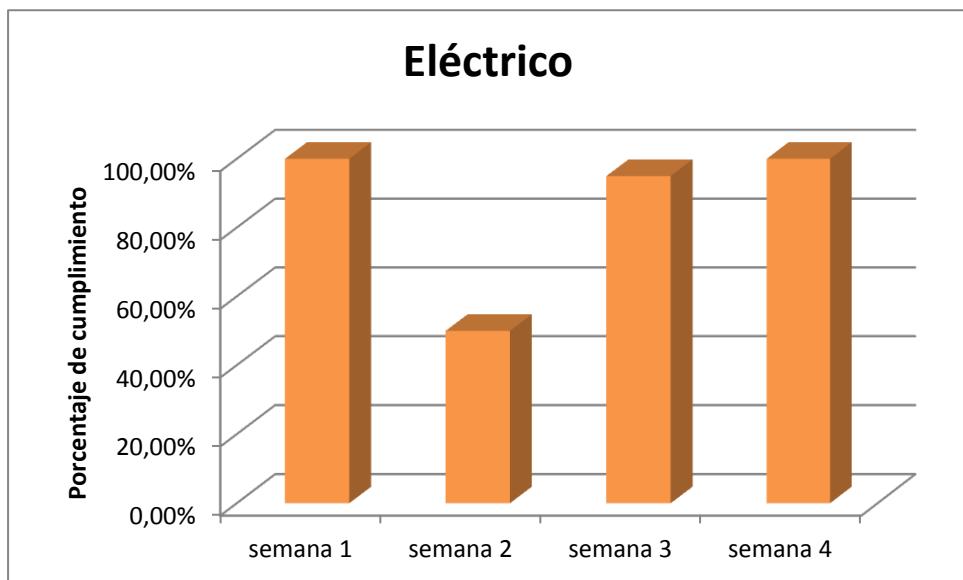
ELÉCTRICO			
SEMANA	ACTIVIDADES PROGRAMADAS	ACTIVIDADES CUMPLIDAS	PORCENTAJE DE CUMPLIMIENTO
1	3	3	100,00%
2	5	2,5	50,00%
3	4	3,8	95,00%
4	2	2	100,00%

Grafico 3 - Cumplimiento subcontratista eléctrico.

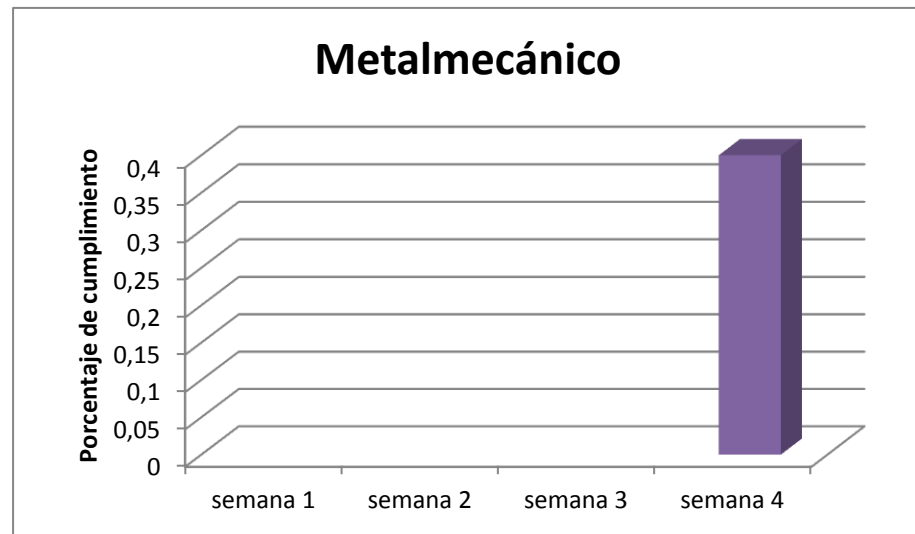
METALMECÁNICO			
SEMANA	ACTIVIDADES PROGRAMADAS	ACTIVIDADES CUMPLIDAS	PORCENTAJE DE CUMPLIMIENTO
1			
2			
3			
4	5	2	40,00%

Gráfico 4 - Cumplimiento subcontratista metalmecánico.

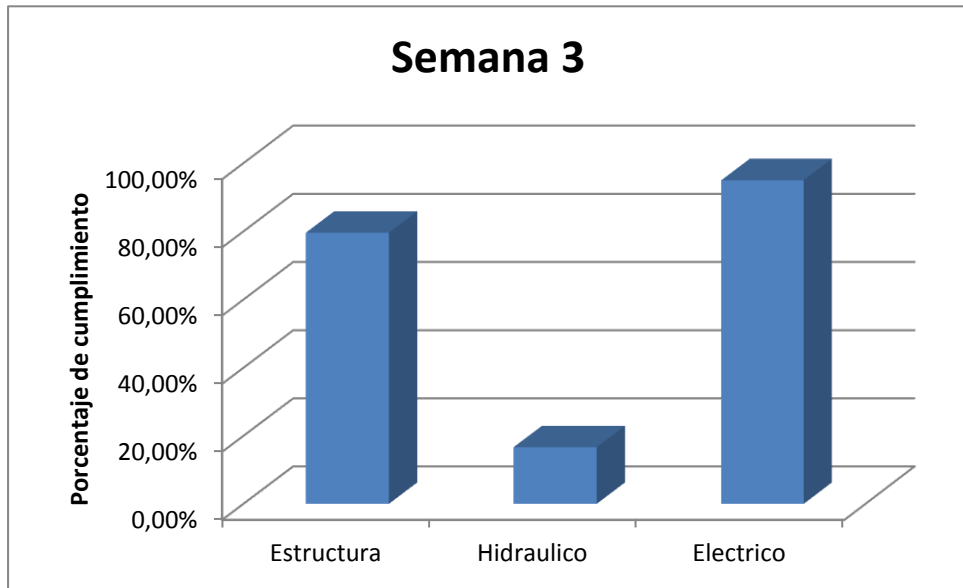
Realicé una tabla y un gráfico por semana comparando el porcentaje de cumplimiento de las actividades entre los diferentes subcontratistas que se encontraban trabajando en ese intervalo de tiempo.

Grafico 5 - Cumplimiento de subcontratistas semana 1.

Grafico 6 - Cumplimiento de subcontratistas semana 2.

Grafico 7 - Cumplimiento de subcontratistas semana 3.

Grafico 8 - Cumplimiento de subcontratistas semana 4.

El subcontratista con mayor cumplimiento en sus actividades programadas fue el eléctrico sin embargo en la mayoría de los casos se obtuvieron buenos porcentajes de cumplimiento siendo considerados estos los que se encontraban por encima de 70%. A excepción del subcontratista metalmeccánico que en la única semana que se alcanzó a evaluar obtuvo un porcentaje muy por debajo.

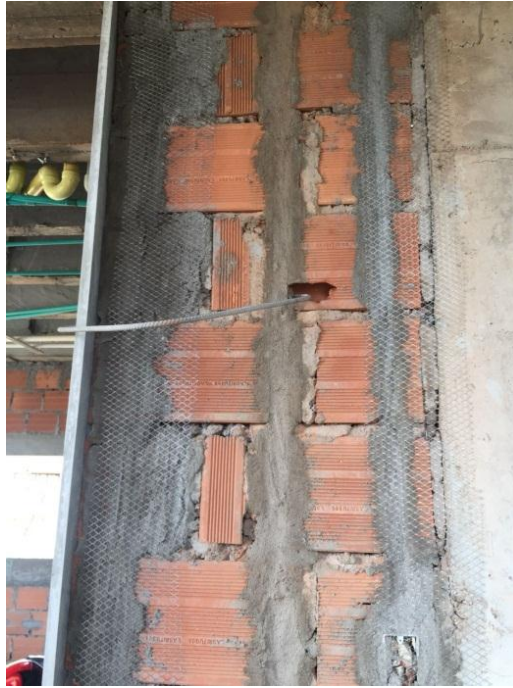
Imagen 25 - Malla para friso.

Como conocimiento adicional aprendido en la parte de los frisos puedo mencionar también el conocer la malla utilizada para la elaboración del friso en las uniones entre mampostería y concreto, esto con el fin de evitar la dilatación posterior del friso.

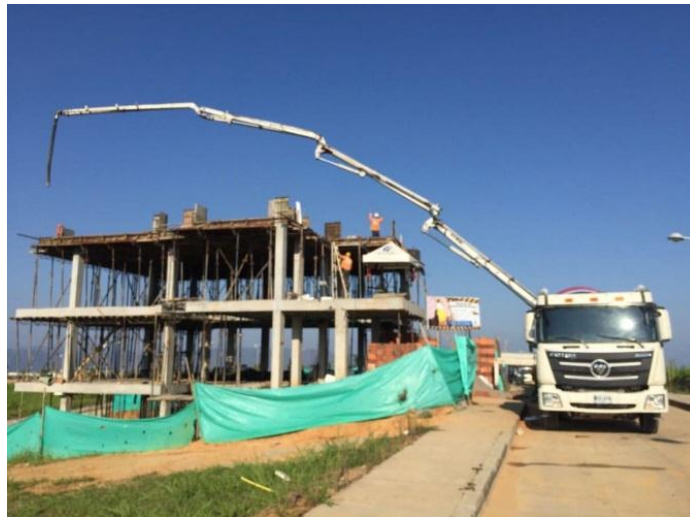
Imagen 26 - Colocación de concreto mediante autobomba.

La colocación del concreto por medio de autobomba también fue una actividad que me generó gran asombro al compararla con el rendimiento de la bomba tradicional de concreto, ya que se facilita notablemente el trabajo con esta máquina y se disminuyen los tiempos de fundid

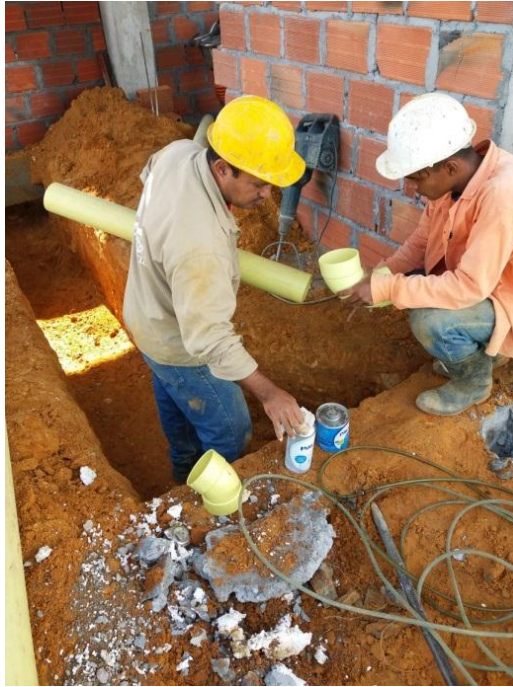
Imagen 27 - Instalación de redes sanitarias.

En esta parte es necesario reconocer la importancia que tuvo cursar la materia optativa instalaciones hidráulicas y sanitarias para poder entender lo que se estaba realizando. Como conocimientos adicionales a los obtenidos en clase fue la familiarización con los diferentes materiales que se utilizan para la instalación de las redes como: limpiadores, soldaduras PVC, adaptadores, bujes, entre otros. Respecto a la realización de los cortes de obra la unidad de medida de las instalaciones internas se hace por puntos hidráulicos o sanitarios.

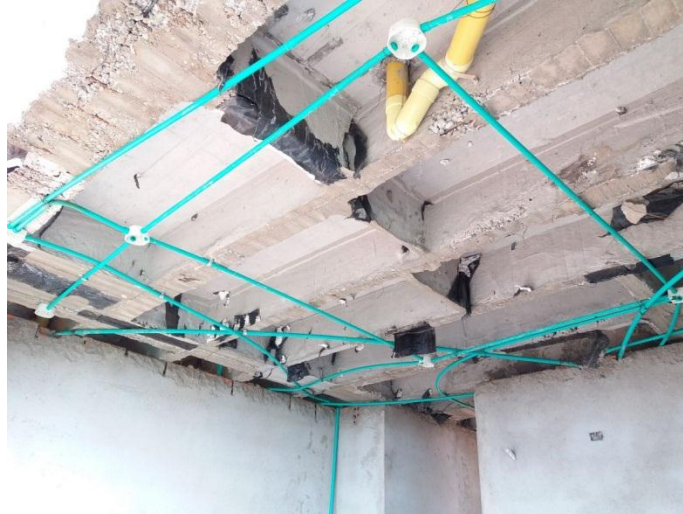
Imagen 28 - Redes eléctricas.

En esta parte también se me hace necesario recalcar la importancia que tendría enseñar conocimientos generales sobre electricidad aplicada a la construcción específicamente como conocer que existen salidas tomacorriente GFCI para los baños y salidas conmutables en lugares como las habitaciones para encender y apagar desde dos puntos diferentes.

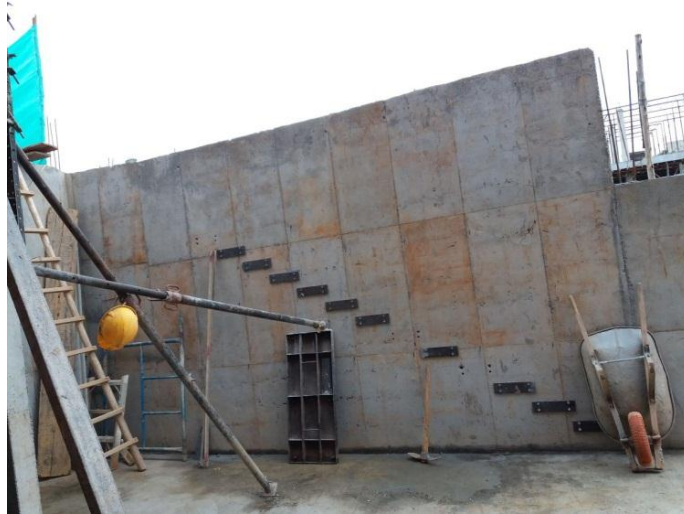
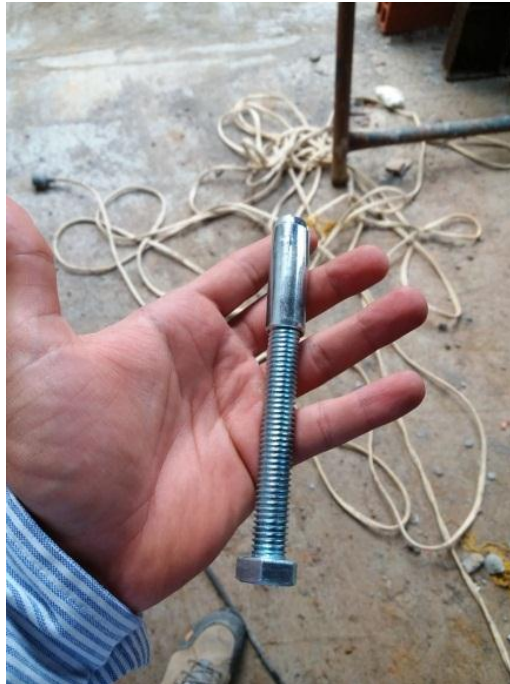
Imagen 29 - Platinas instaladas con pernos para escalera flotante.

En el proyecto de vivienda se está realizando una escalera flotante tipo aleta de avión, la cual se sostiene solo de un lado y se hace por medio de unos chazos RL que menciono por la función que cumplen. También es importante señalar que es necesario un aditivo epóxico para anclajes para lograr una adherencia entre el metal de chazo y el concreto, que también era desconocido para mí.

Imagen 30 - Chazos RL para anclajes.

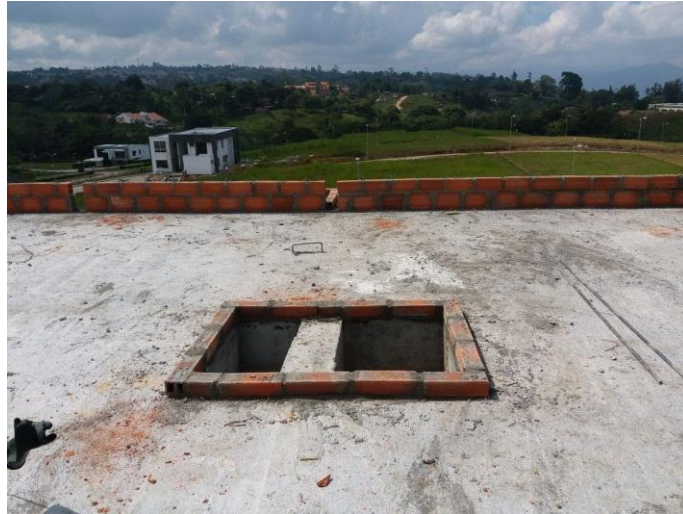
Imagen 31 - Claraboyas de los baños.

Claraboyas de los baños para la iluminación natural y ventilación.

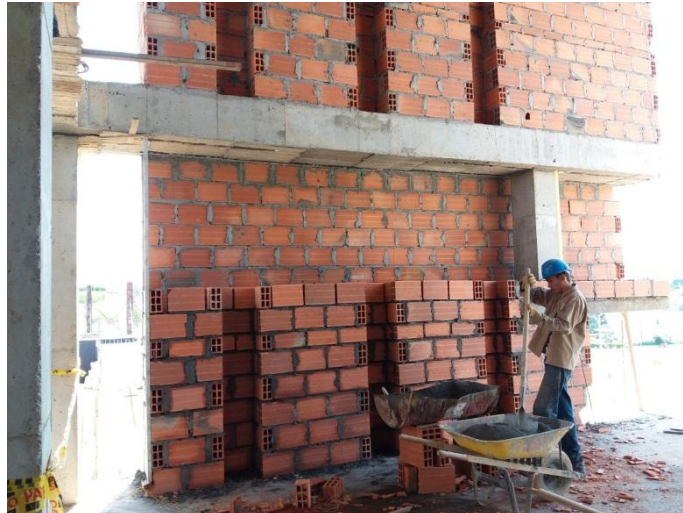
Imagen 32 - Nichos arquitectónicos.

Nichos para la iluminación artificial de la doble altura.

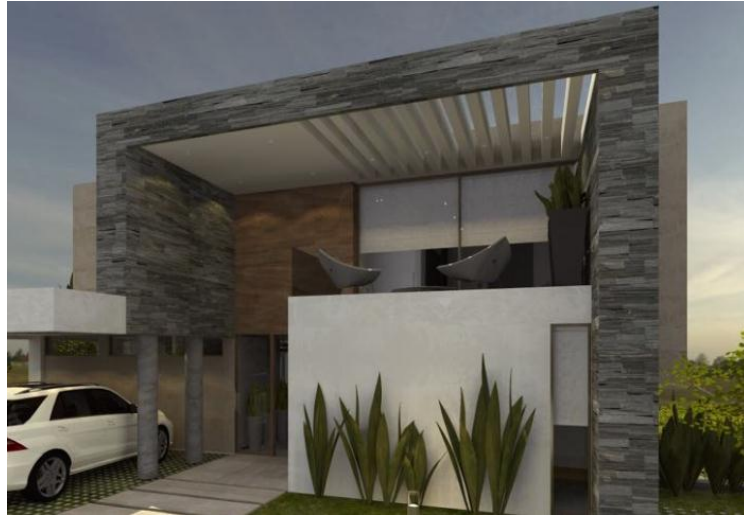
Imagen 33 - Pergolas y ventanales en fachada frontal
Ventanas verticales.
Pérgolas en los balcones.

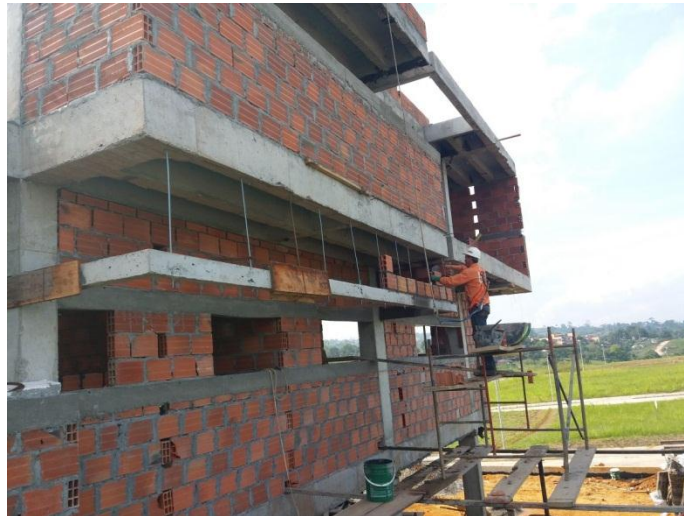
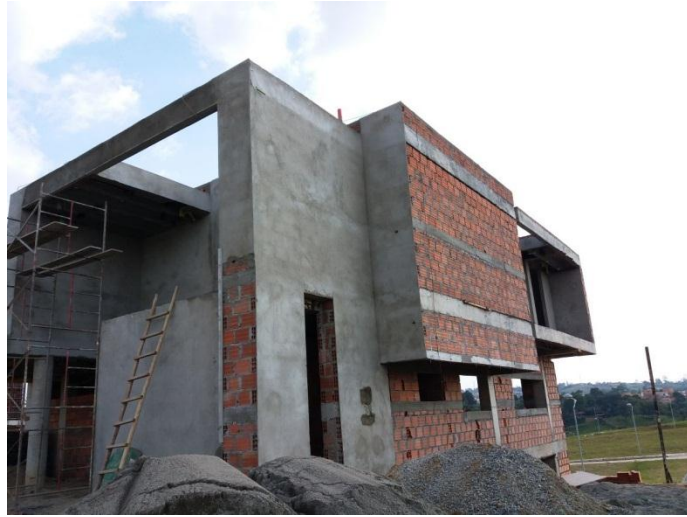
Imagen 34 - Elementos descolgados

Imagen 35 - Elementos descolgados en fachada lateral

Construcción de elementos descolgados

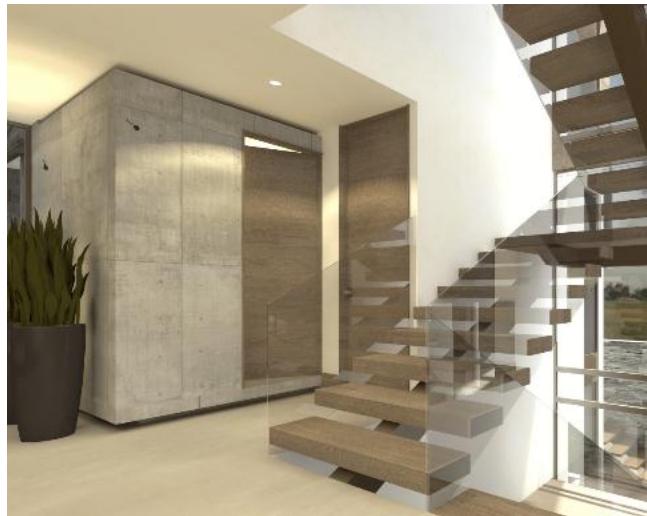
Imagen 36 - Escalera flotante principal

Detalles arquitectónicos que dan sensación de elemento sobrepuesto o flotante
Escaleras flotantes
