**APOYO Y ACOMPAÑAMIENTO EN ACTIVIDADES DE RESIDENCIA DE LOS  
PROYECTOS DE CONSTRUCCIÓN Y MANTENIMIENTO UBICADOS EN LOS  
MUNICIPIOS DE CAMPOHERMOSO BOYACÁ Y EL CASTILLO META.**

**UNIVERSIDAD PONTIFICIA BOLIVARIANA SECCIONAL BUCARAMANGA  
FACULTAD DE INGENIERÍA CIVIL  
BUCARAMANGA  
2018**

Este trabajo tiene como finalidad exponer todas las actividades realizadas por la estudiante durante el periodo comprendido entre febrero 1 a junio 1 de 2018 en cada uno de los proyectos participación y así dar cumplimiento a los objetivos.

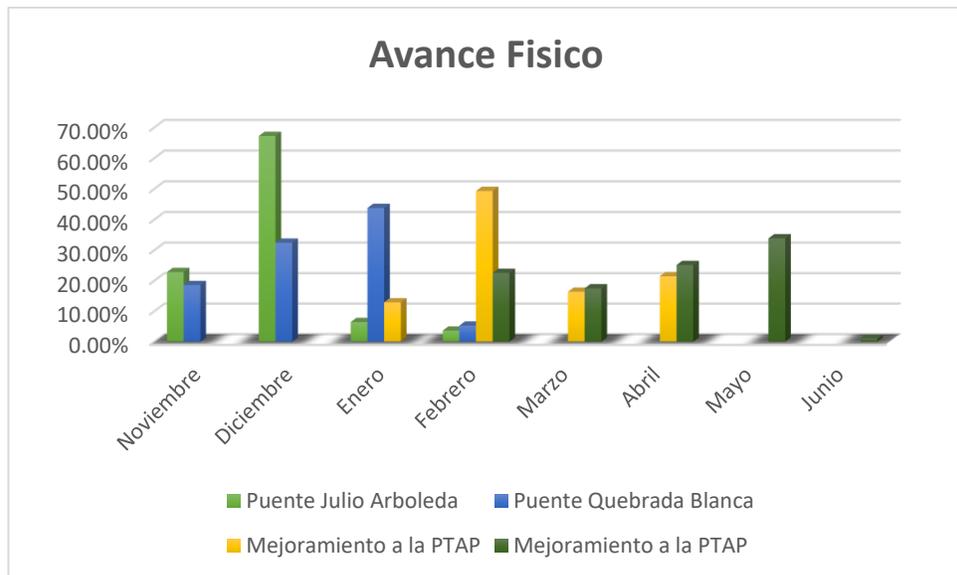
Gráfico 2 Avance Físico (Mes Vs Porcentaje de Avance)

En las actividades de supervisión se encuentran el vigilar que los procesos constructivos empleen el tiempo programado; en las actividades de control se garantiza que se esté cumpliendo a cabalidad la programación, o en su defecto aplicar métodos o herramientas que permitan la corrección de procesos constructivos que estén desviando el tiempo, la capacidad y el cumplimiento del objeto final del contrato; y por último en la gestión se hacen dinamismos para reprogramar actividades que por factores externos a la organización, como por ejemplo, el clima, imprevistos, etc., no permitieron el avance de la obra según lo programado.

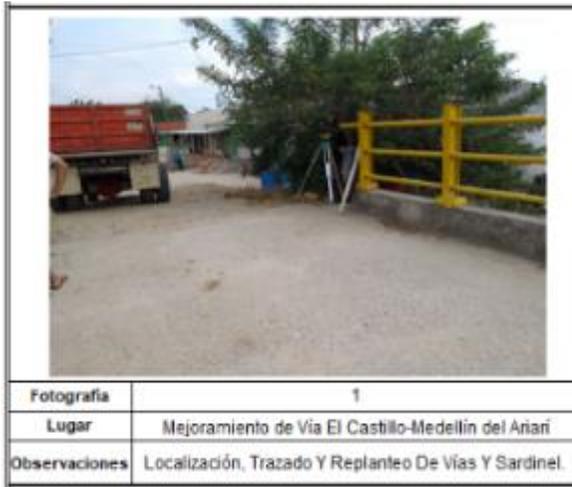
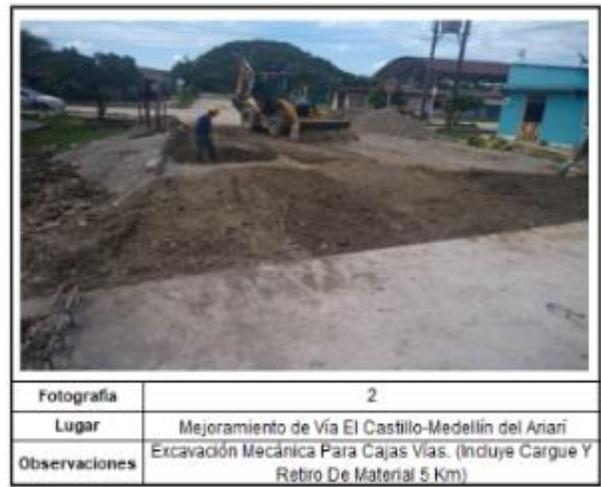
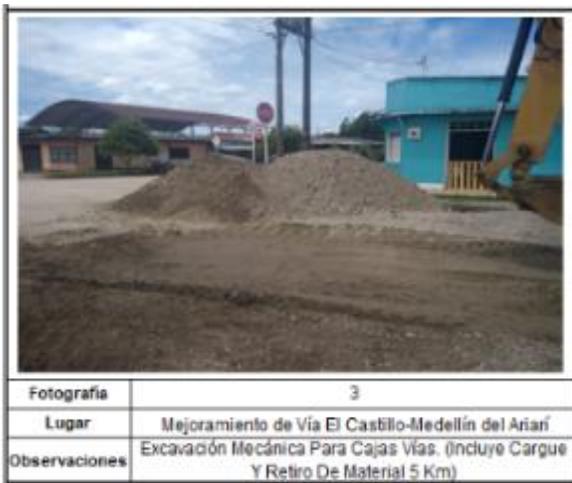
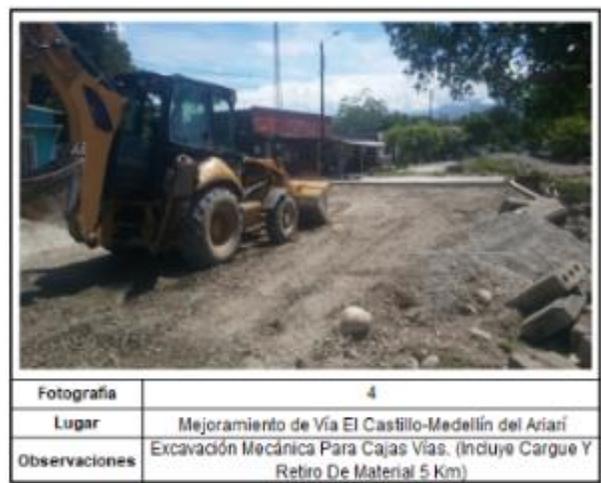
- Durante la ejecución del proyecto se realizó 134.48 m<sup>3</sup> de excavación mecánica para las cajas de las vías en las vías del centro poblado de Medellín del Ariari en la Cll 4 entre Cra 4 y Cra 5 y calle 3 entre Cra 5 y puente sobre el rio agua claras. (Ver Fotografía 2-4)

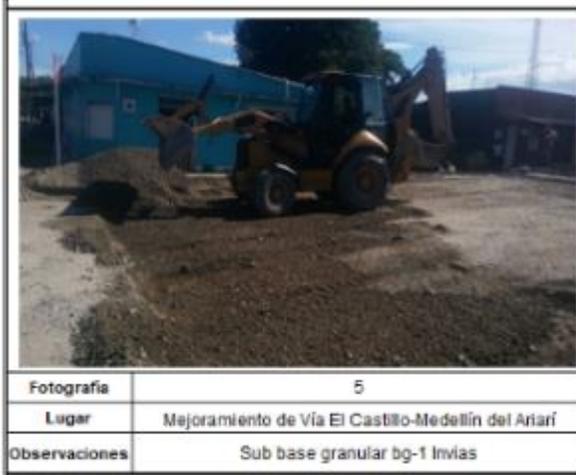
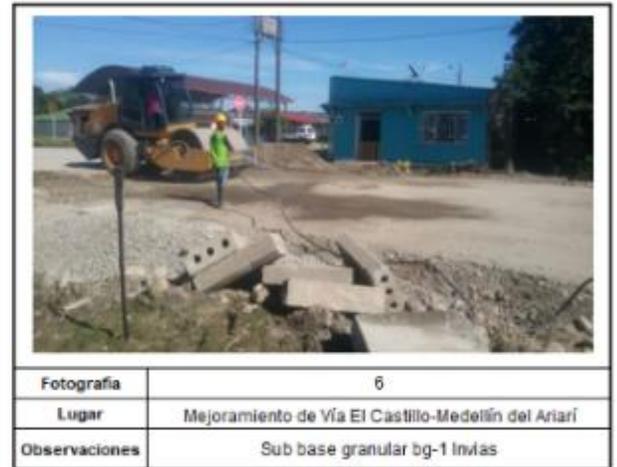
- Para la ejecución del proyecto se realizó el suministro, extendido y nivelación de 63.49 m<sup>3</sup> de material (sub-base) granular, en el tramo de las

vías del centro poblado de Medellín del Ariari en la Cll 4 entre Cra 4 y Cra 5 y calle 3 entre Cra 5 y puente sobre el rio aguas claras. (Ver Fotografía 5-6)

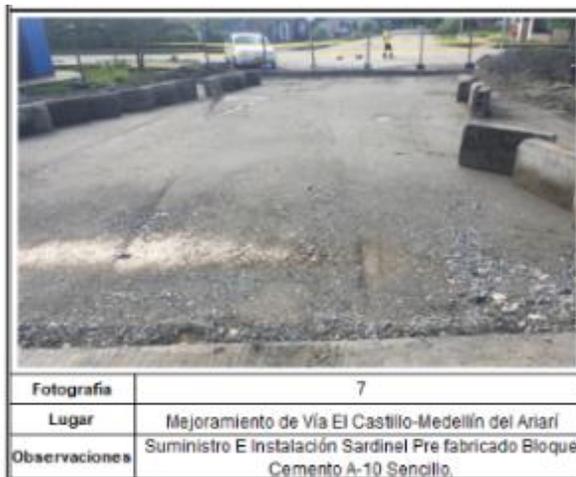
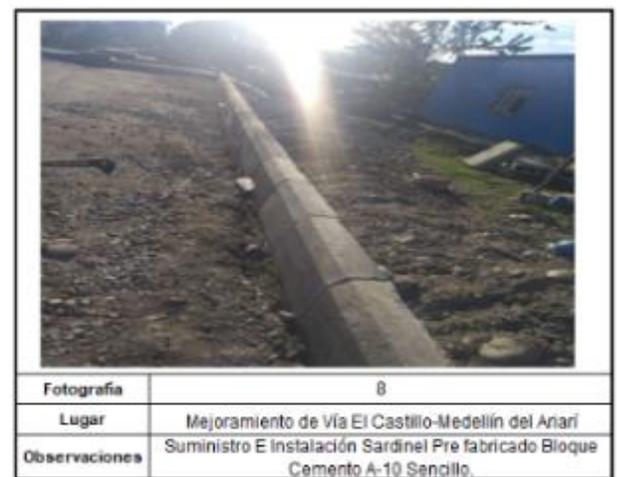
- En el proyecto se suministró e instaló 48.33 mL de sardinel pre fabricado bloque de cemento A-10 sencillo en el tramo de las vías del centro poblado de Medellín del Ariari en la Cll 4 entre Cra 4 y Cra 5 y calle 3 entre Cra 5 y puente sobre el rio aguas claras. (Ver Fotografía 7-8)

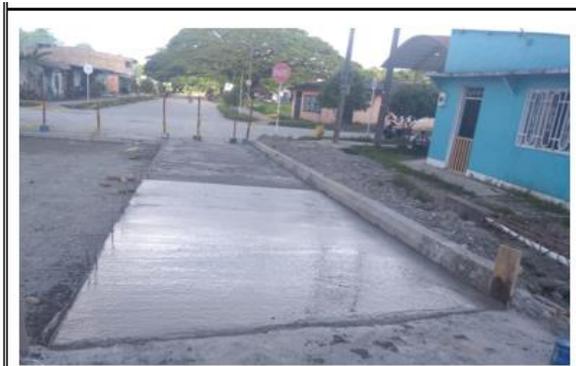
Fotografía	9
Lugar	Mejoramiento de Vía El Castillo-Medellín del Ariari
Observaciones	Losa De Concreto Mr-4.0

- Durante la ejecución del proyecto se realizó 63.49 m<sup>3</sup> de losa de Concreto Mr-4.0 Incluyendo Fundida, Formaleteado, Barras (Transferencia/Amarre), Vibrado, Texturizado, Curado Y Juntas. No Incluye Malla De Refuerzo Losa, en el tramo de las vías del centro poblado

de Medellín del Ariari en la Cll 4 entre Cra 4 y Cra 5 y calle 3 entre Cra 5 y puente sobre el rio aguas claras. (Ver Fotografía 9-10)

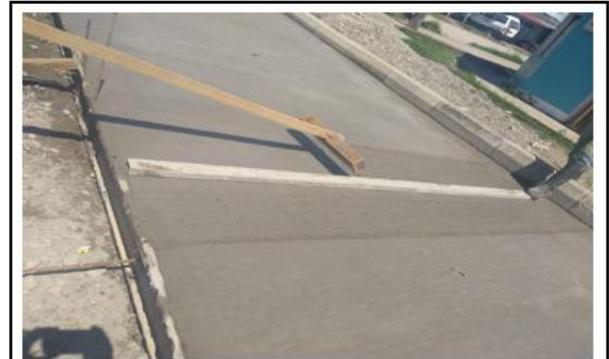
Fotografía	10
Lugar	Mejoramiento de Vía El Castillo-Medellín del Ariari
Observaciones	Losa De Concreto Mr-4.0

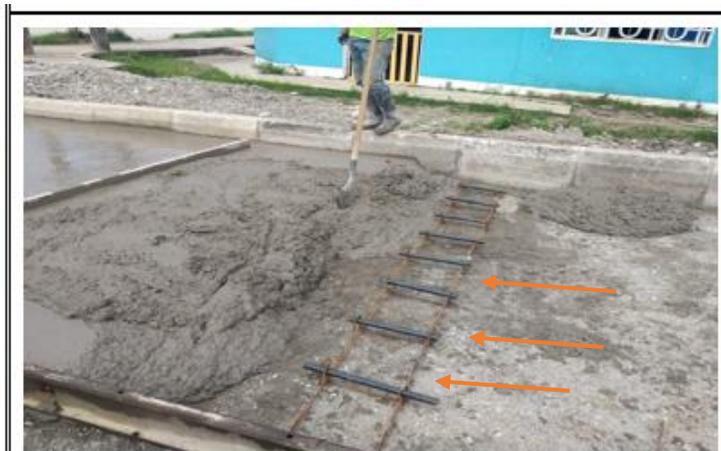
Fotografía	11
Lugar	Mejoramiento de Vía El Castillo-Medellín del Ariari
Observaciones	Suministro, Figurado Y Amarre Acero De Refuerzo $F_y=4200$ MPA

- En esta actividad se suministró, figuró y amarro 526.12 Kg de acero de refuerzo  $F_y=4200$  MPA, para el tramo de las vías del centro poblado de Medellín del Ariari en la Cll 4 entre Cra 4 y Cra 5 y calle 3 entre Cra 5 y puente sobre el rio aguas claras. (Ver Fotografía 11)

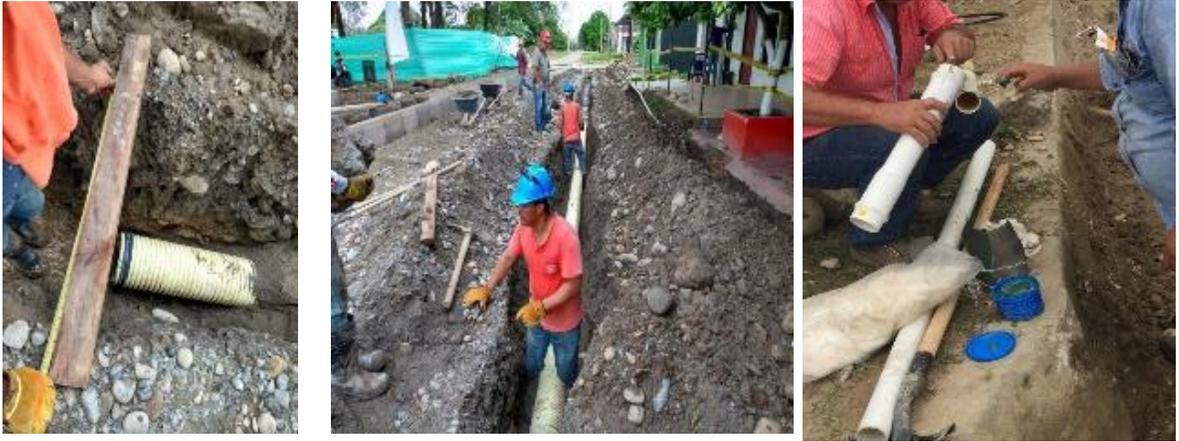
*Ilustración 4 Evidencia Daño de Tubería*

para que cuando llegara el servicio del agua la comunidad contara con la misma.
