**APOYO TÉCNICO EN SUPERVISIÓN DE PROYECTOS DE INGENIERÍA EN LA
SECRETARÍA DE INFRAESTRUCTURA DE LA ALCALDÍA MUNICIPAL DE
FLORIDABLANCA**

Proyecto de grado presentado como requisito para optar al título de:

INGENIERO CIVIL

UNIVERSIDAD PONTIFICIA BOLIVARIANA

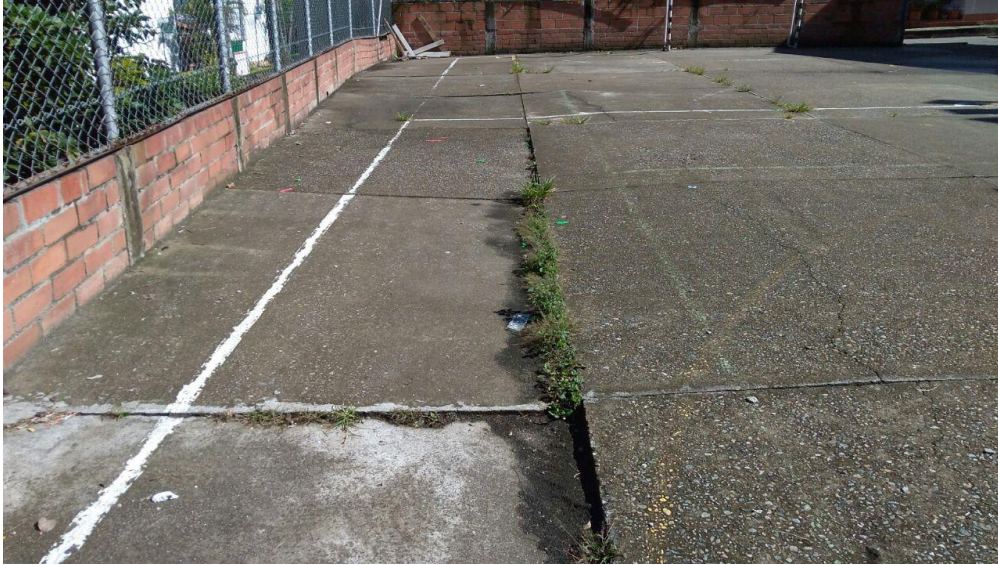
Figura 2. Estado actual Polideportivo del conjunto Paragüitas Real.

La cancha tiene un área de 308 m² el cual tiene una serie de losas de concreto presenta hundimiento y hay presencia de humedad como se observa en la figura 2, por lo que se propone una demolición de pisos en concreto para la el área de la cancha, realizar la excavación manual en material común para luego realizar el relleno compactado con material seleccionado y su posterior nivelación, conformación y compactación, y luego la fundida de las losas.

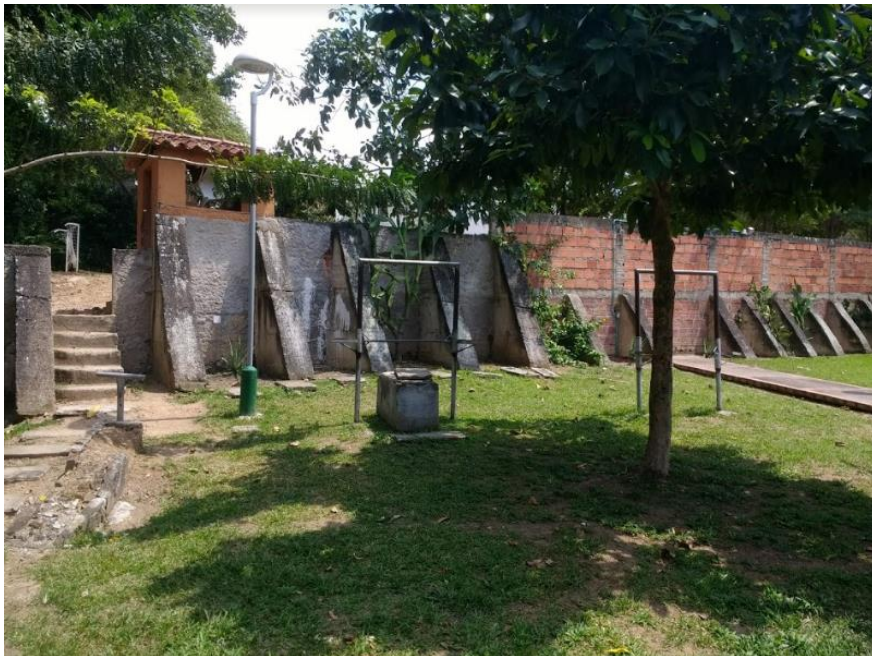
Figura 3. Estado actual Gimnasio al Aire libre del conjunto Paragüitas Real.

Respecto al estado del Gimnasio como se observa en la figura 3 no es escenario apto y se encuentra en mal estado para que las personas de la comunidad puedan realizar sus actividades físicas por lo que el municipio cuenta con un ítem de gimnasio al aire libre de metal con barras paralelas, abdominales y pesas que fue incluidas en el presupuesta.

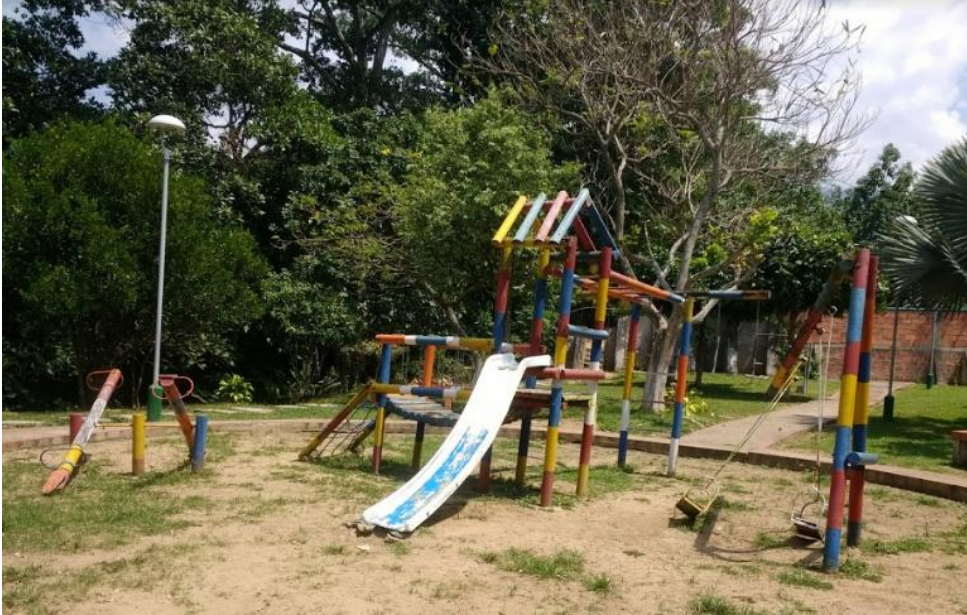
Figura 4. Estado actual Juegos infantiles del conjunto Paragüitas Real.

La zona de juegos infantiles presenta un deterioro como se puede observar en la figura 4, con algunos juegos destruidos y que no pueden ser usadas para su destino por lo

que se recomienda realizar el desmonte de la estructura, una empedradización para la zona el cual pueden verse afectados los niños que estén jugando si caen directamente sobre el terreno, y un nuevo módulo de juegos infantiles en madera pino.

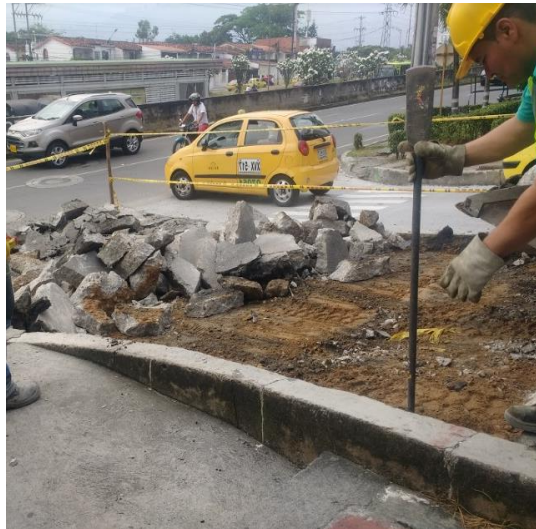
Figura 6. Demolición estructura de pavimento.

Iniciando las labores y teniendo en cuenta que el sector afectado tiene losas de pavimento rígido, se procede a realizar la demolición de la estructura existente el primer día para el primer carril como se observa en la figura 6.

Para este arreglo se utilizó tubo que hacer una demolición de pavimento rígido para un área de 3 x 7,5 metros y un espesor de 35 cms.

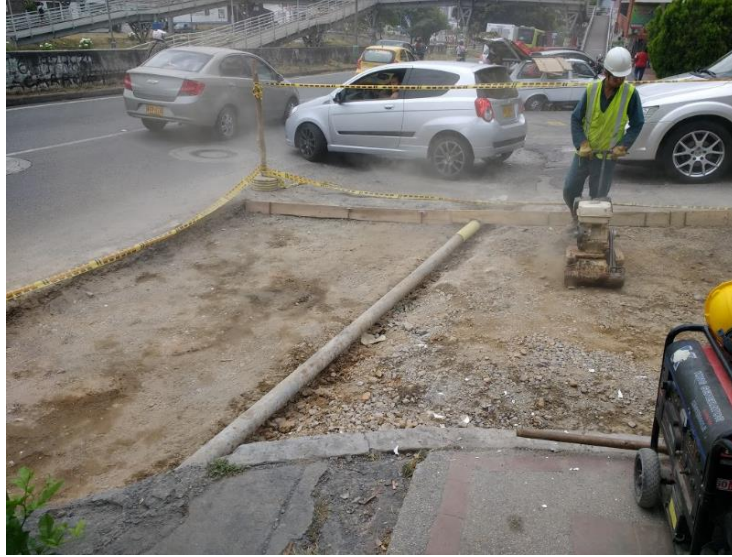
Figura 7. Compactación y nivelación del terreno.

El segundo día se hace la compactación y nivelación del terreno mediante la Vibro13 compactadora Tipo Rana como se observa en la figura 7, se y procede a dejar el terreno listo para el siguiente día fundir como se observa en la figura 8.

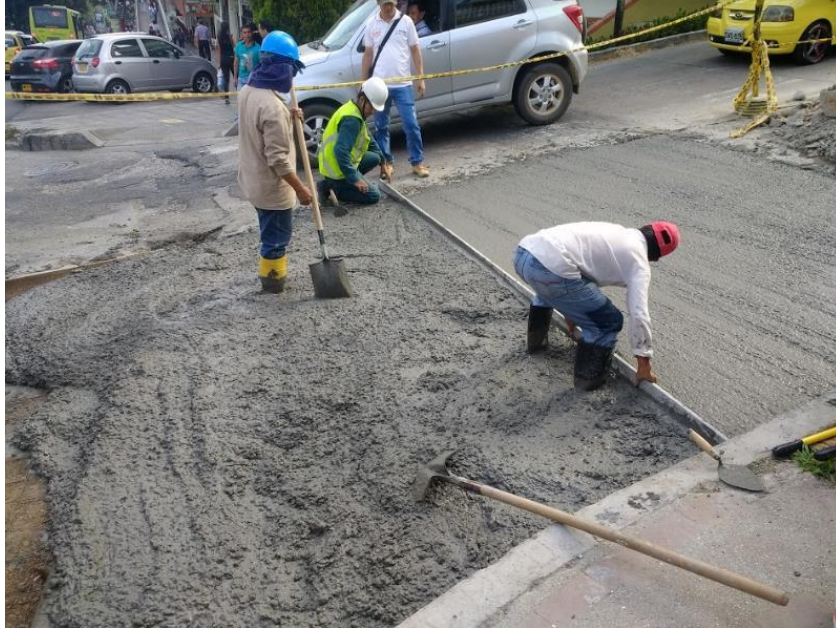
Figura 9. Proceso de fundida.

El tercer día se hace el proceso de fundida de la losa de pavimento rígido, haciendo el proceso de supervisión desde el momento que llega la mixer, hasta la toma de muestras y slump, el cual cumplía con lo que se requirió.

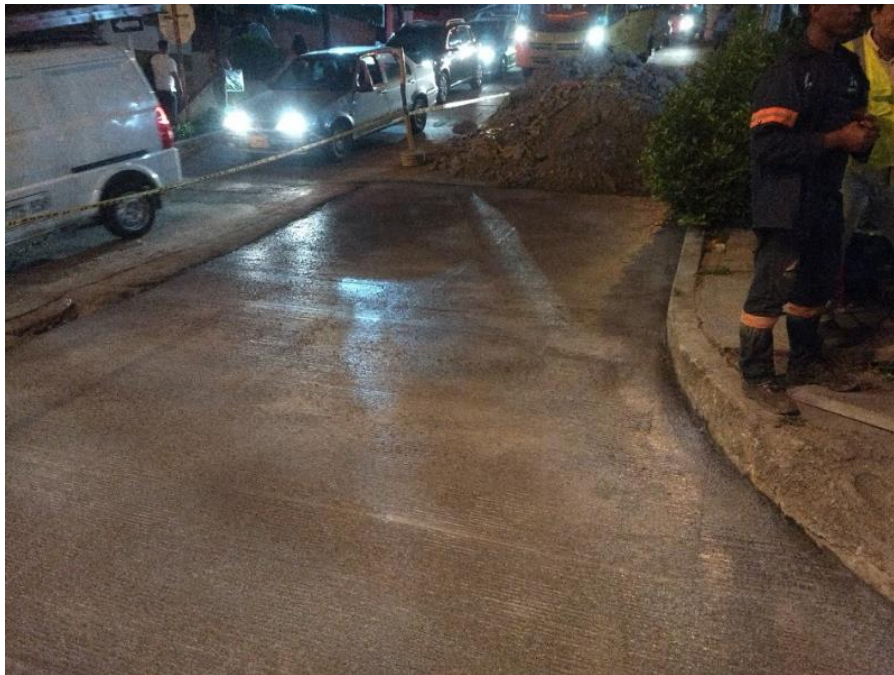
Figura 10. Aplicación Antisol.

Pasado unas horas, se hace la aplicación del aditivo antisol, para evitar la pérdida de agua prematura.

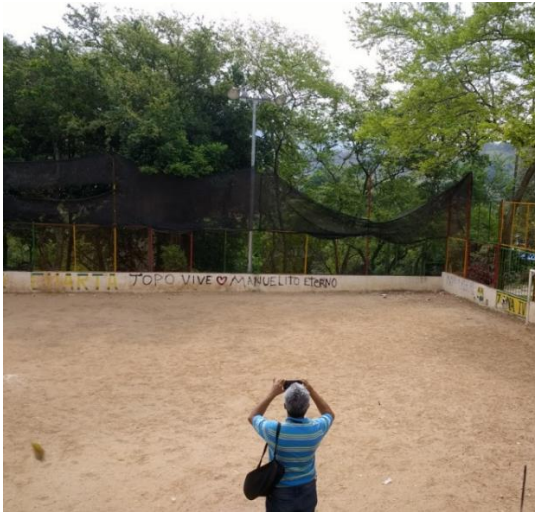
Figura 11. Estado actual Cancha Carrera 46 con Calle 114ª Barrio Zapamanga

Se realizó la visita a la Carrera 46 con Calle 114ª por solicitud de habitantes del sector a la Secretaria de Infraestructura del Municipio de Floridablanca para revisar las condiciones de la cancha, módulos de malla eslabonada y estado actual del gimnasio, como se puede observar en la figura 11 y 12 por lo cual se procede a tomar registro fotográfico, pero debido al que sector por intervenir no es jurisdicción del Municipio de Floridablanca sino de la CDMB, por comunicación de Planeación se realiza un oficio de respuesta para los habitantes del sector y notificar la situación.

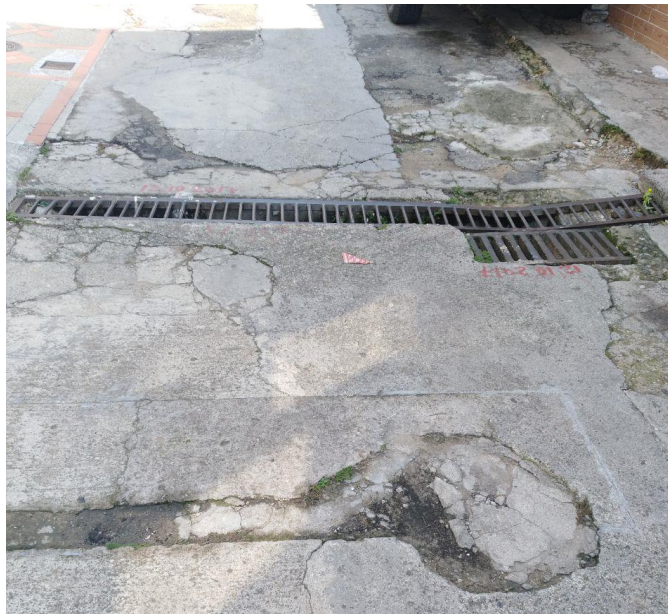
Se pueden observar problemas patológicos como perdida de la capa de rodadura, fisuras en bloque, piel de cocodrilo de acuerdo con lo estipulado en el manual de INVIAS como observa en la figura 13, 14 y 15.

Figura 13. Estado de la Calle 6 en deterioro se observa grietas en bloque y mal estado de las rejillas de sumideros.

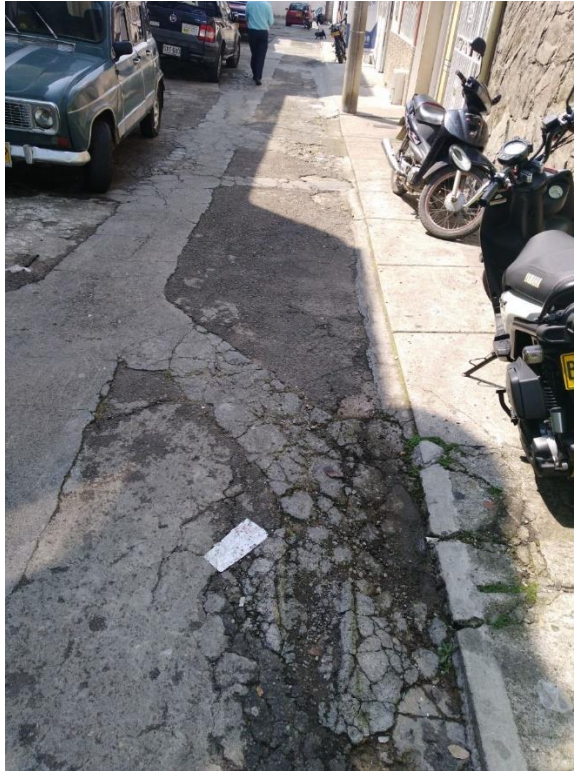
Figura 14. Pavimento de Calle 6 en deterioro por acometida realizada al lugar, lo que se observa en la foto un descascaramiento, parches en asfalto y concreto.

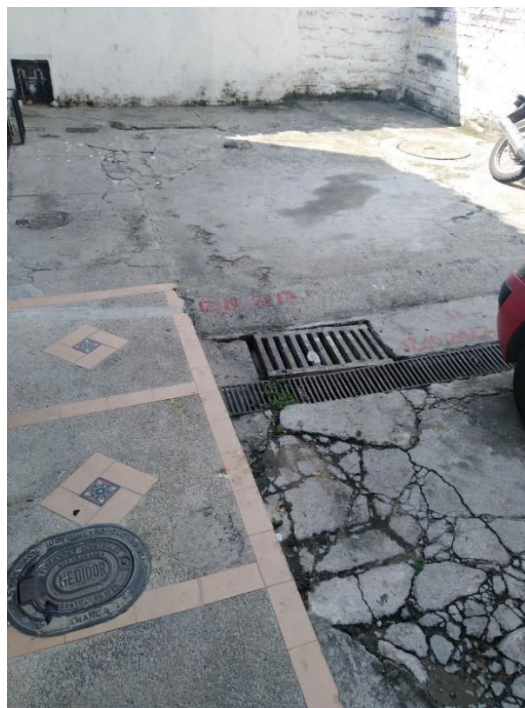
Figura 15. Estado de la Calle 6 en deterioro se observa grietas en bloque.

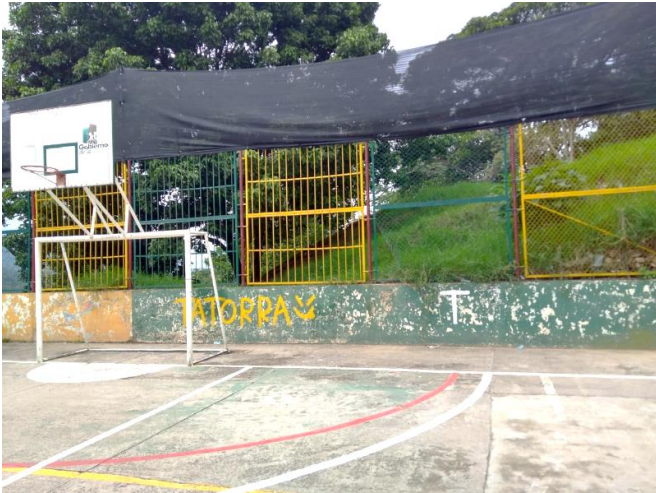
Figura 18. Pintura para muros y mallas

Supervisión realizada en horas de la mañana, atendida por la señora Graciela Quintero. Se toman medidas de los muros, mallas y gradería del polideportivo como se observa en la figura 18, 19 también los muros exteriores del salón comunal como se observa en las figuras 20, 21, 22, 23, con el fin de conocer la cantidad de pintura necesaria y verificar la disponibilidad de dichos materiales en la bodega.

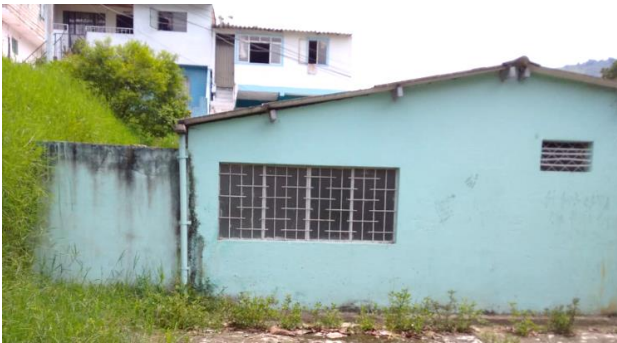
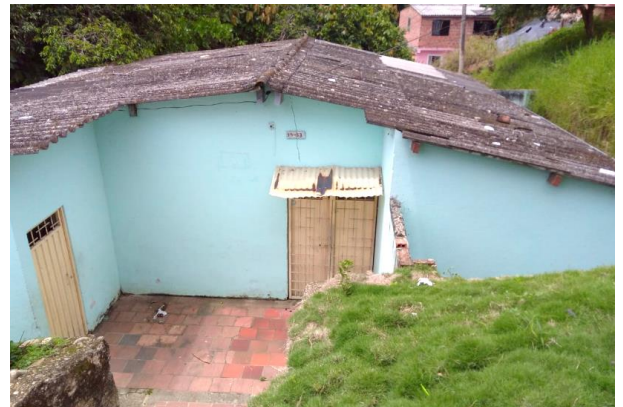
Figura 20 y 21. Pintura para muros exteriores del salón comunal.

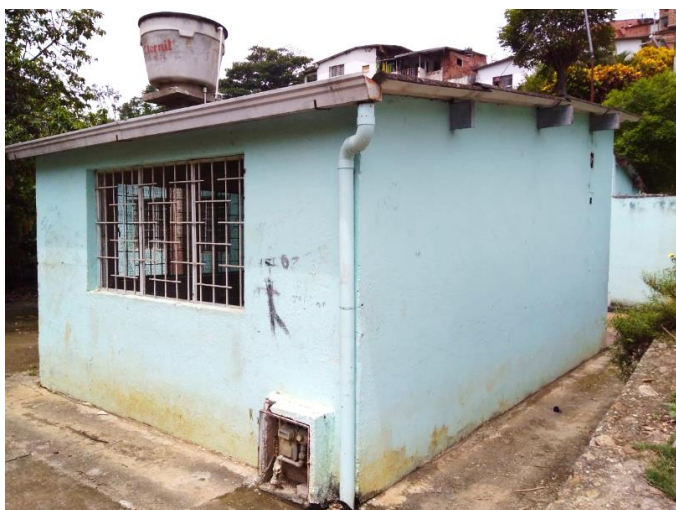
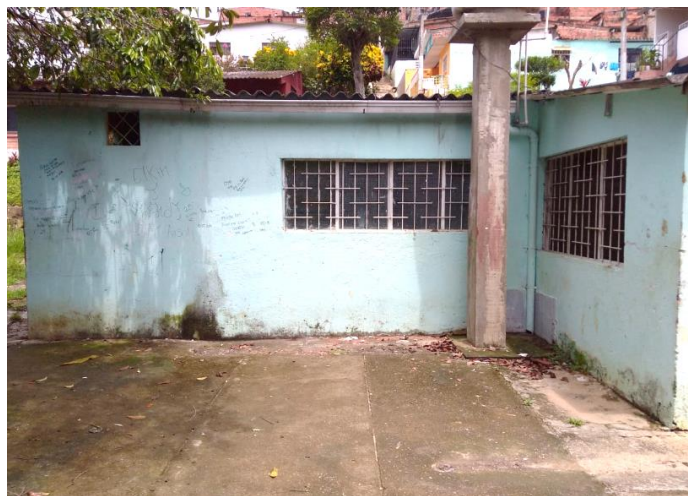
Figura 22 y 23. Pintura para muros exteriores del salón comunal.

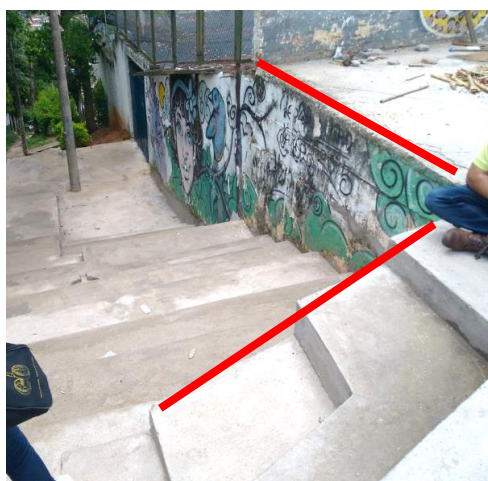
Figura 24. Ubicación de barandas en el colegio Gonzalo Jiménez Navas

De igual manera se mide el espacio donde desean instalar los pasamanos en el colegio y las escaleras de la carrera 9 como se observa en la figura 24 y 25.
