**APOYO TÉCNICO EN LAS ETAPAS PRECONTRACTUAL Y CONTRACTUAL
EN LOS PROYECTOS QUE REALIZA LA DIRECCIÓN DE INGENIERÍA DE LA
EMPRESA MJ INGENIERÍA S.A.S.**

**UNIVERSIDAD PONTIFICIA BOLIVARIANA
FACULTAD DE INGENIERÍA CIVIL
BUCARAMANGA
2018**

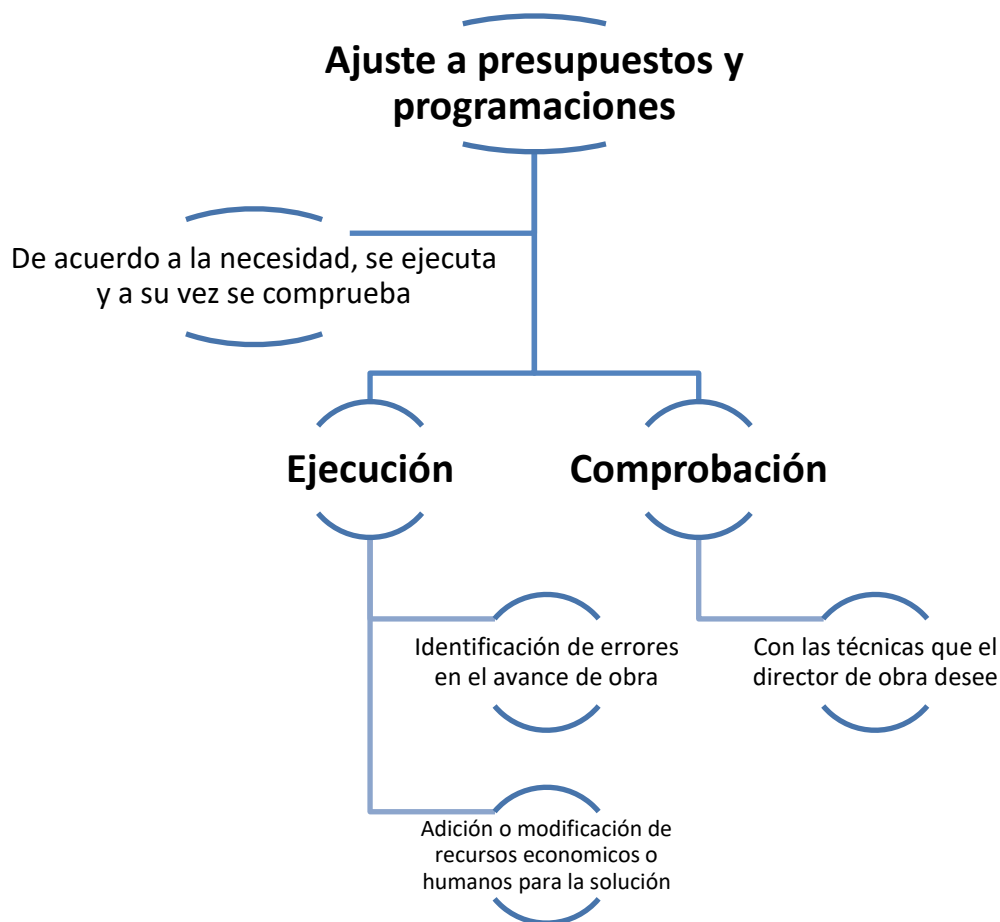
Figura 5 – Ideograma de ajustes a presupuestos y programaciones de obra.

Crespell,(2012) dice que para generar ajustes o cambios en la programación y en el presupuesto, ver figura 5, se debe poner en relevancia que es esencial traer monitoreado el proyecto en cuanto a recolección de información, tanto económica como de ejecución, esto con el fin de que toda información sea útil y poder emplearla de la siguiente forma:

Cabe señalar que estas técnicas para realizar ajustes en los presupuestos y programaciones de obra pueden variar de acuerdo con la aplicabilidad que decida emplear el director o gerente de la obra ya que frecuentemente se usan, pero no son las únicas, cada encargado de obra trabaja a su manera de acuerdo con el equipo de colaboradores que lo rodea (Pérez, J.,2004).

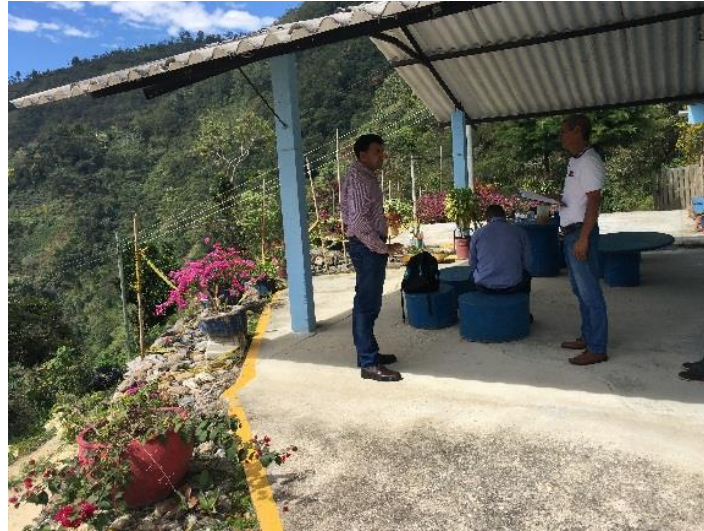
Imagen 3 – Soporte fotográfico replanteo colegio Rafael Uribe Uribe.

Previamente al acta de inicio, el practicante realiza labores de replanteo de medidas en sitio, para esto se realiza visita al sitio de la obra, ver imagen 4, con el fin de medir las áreas a intervenir y así cuantificar las cantidades de material, que equipos se necesitarán y que recurso humano se necesitará para el proyecto. Con el fin de soportar el aporte del practicante en esta etapa del proyecto, se adjunta una foto en sitio del practicante y una tabla del documento del replanteo, véase la imagen 3, con las mediciones realizadas:

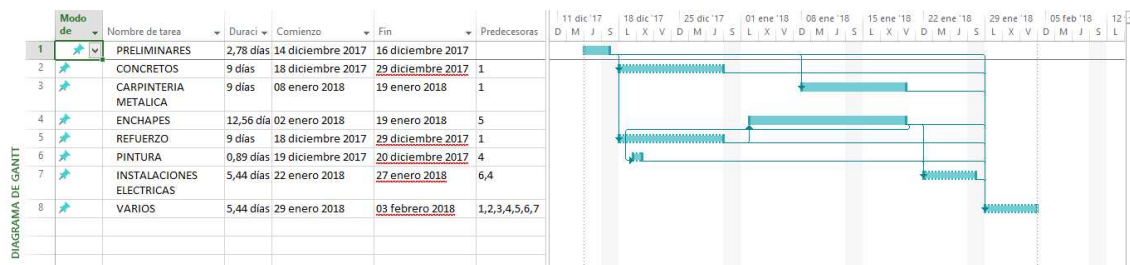
Figura 6 – Programación colegio Rafael Uribe Uribe.

El proyecto no contaba con programación para el desarrollo de las actividades establecida por parte del Acueducto Metropolitano de Bucaramanga. El practicante realiza mediante el software Microsoft Project 2013, como se muestra en la figura 6; Considerando las características del proyecto, la programación se realiza con los capítulos de obra y respetando el plazo pactado en el acta de inicio. El aporte del practicante y programación es la siguiente:

Como conclusión de la programación tenemos que el plazo del contrato es de 2 meses, sin embargo, en la programación, se proyecta tiempo de 1 mes para el desarrollo de las actividades. El proyecto, presenta una ruta crítica con las actividades de Enchape → Pintura → Instalaciones eléctricas, debido a que estas se articulan y se realizan en los mismos lugares de trabajo. También se presenta una ruta crítica con las actividades preliminares, las actividades de concreto, los refuerzos y carpintería metálica, que son relativamente representativas en el desarrollo de las actividades. Siendo así tenemos dos rutas críticas por las cuales se velará en el desarrollo del proyecto.

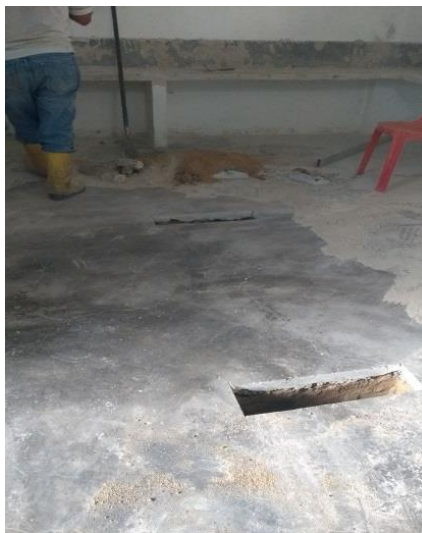
Imagen 6 – Desnivel placa de piso colegio Rafael Uribe Uribe.

- **Material:** El sitio de la obra presenta altas deficiencias en su estructura, esto lo podemos apreciar en la imagen 6, por lo cual el piso y las paredes, necesitaron un aumento del 15% de materiales para las actividades como el mortero de nivelación y la cantidad del pegante cerámico al momento de realizar la actividad de enchape, esto debido a que las desniveles en la placa del piso eran considerables. Se adjuntan fotos para registrar la situación mencionada anteriormente:

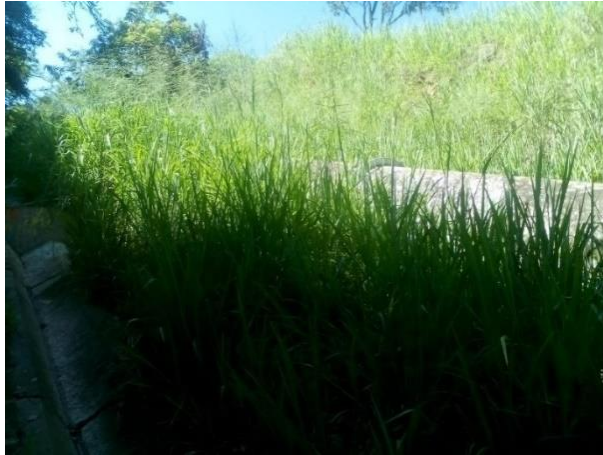
Imagen 12 – Aspecto inicial línea de impulsión Bosconia 1.

- El ítem 1, el cual se refleja en las imágenes 12 y 13 es prioritario para realizar las demás actividades ya que la tubería se ubica en una zona suburbana con presencia de alta vegetación, por tanto, el desarrollo de las demás actividades se ve ligado a esta.

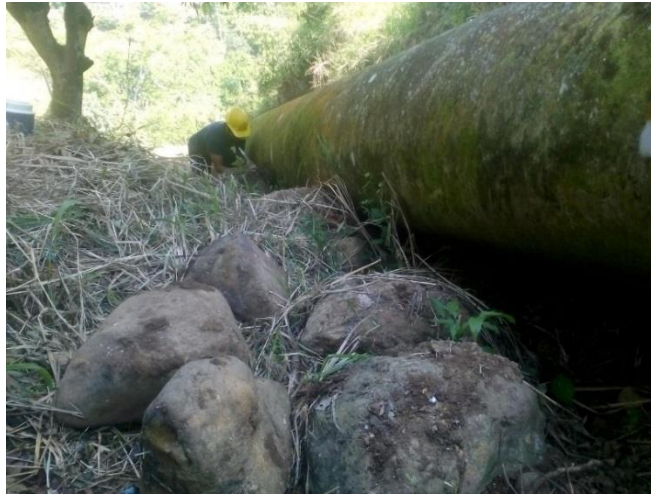
Imagen 14 – Aspecto inicial línea de impulsión Bosconia 3.

- Para el ítem 6.0, el cual se puede apreciar mejor en la imagen 14, se hace necesaria la excavación y retiro de material rocoso bajo la longitud de la tubería ya que esta influye en el desarrollo de las actividades.

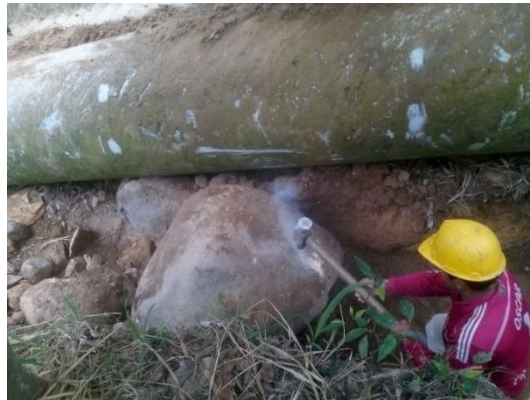
Imagen 15 – Excavación manual de rocas línea de impulsión Bosconia.

- Durante la excavación manual de rocas, la cual se enmarca en la imagen 15, se presentan rocas de gran diámetro y peso en el terreno aledaño a la tubería. Estas rocas de gran tamaño representan un grave retraso en el desarrollo de la actividad ya que a fin de lograr el alcance del ítem, se usan varios métodos a fin de alcanzar la remoción de estas. Se adjuntan fotos a fin de soportar estos trabajos:

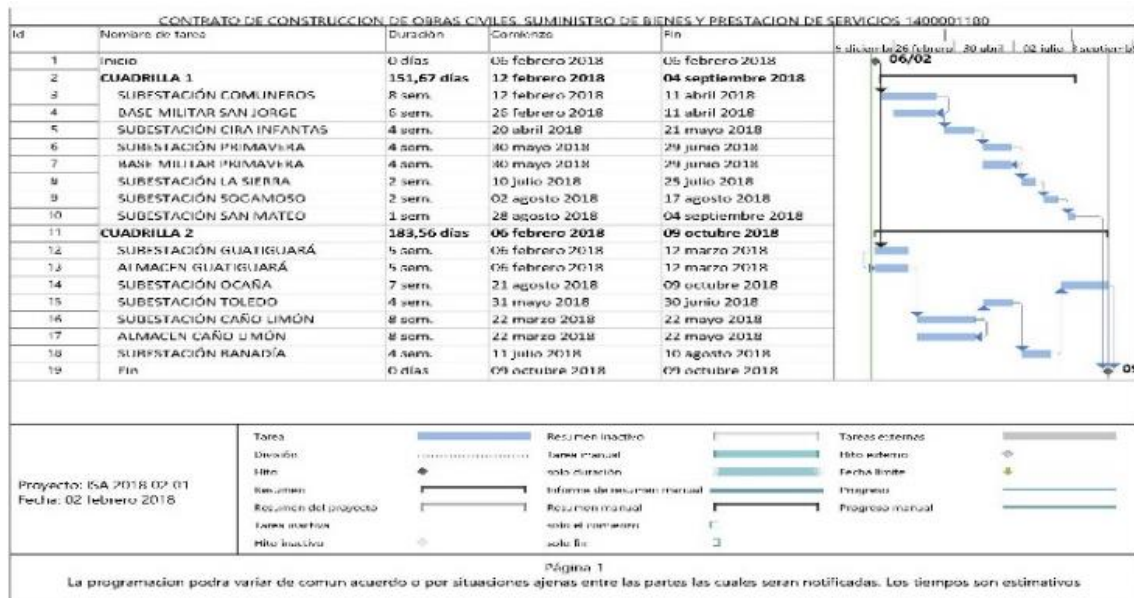
Figura 8 – Programación cte. Oriente ISA Intercolombia.

La programación realizada es la siguiente:

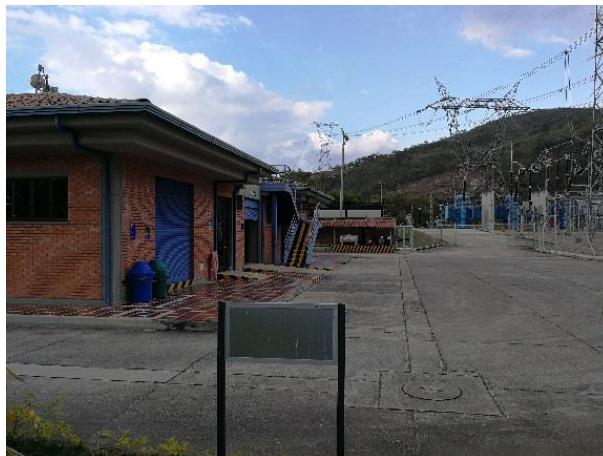
Imagen 19 – Visita subestación Ocaña 1.

- Realizar las mediciones a las cantidades de obra iniciales y replantear las cantidades en sitio.
- Verificar el alcance de las actividades planteadas en las especificaciones técnicas.
- Estimar las posibles subactividades generadas en el desarrollo de las actividades planteadas en las especificaciones técnicas.
- Realizar un informe fotográfico del sitio, relacionado a las actividades a realizar, véase las imágenes 19 y 20.

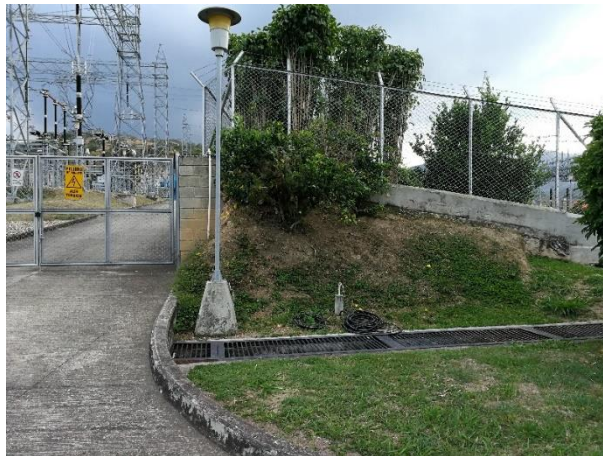
Imagen 21 – Ubicación muro de contención subestación Ocaña.

corresponde a un muro de contención el cual servirá de cimentación para la construcción de la viga perimetral y el cerramiento correspondiente al siguiente ítem, además, de soportar la loma adyacente, para una mayor contextualización en la imagen 21 podemos apreciar la ubicación del muro:

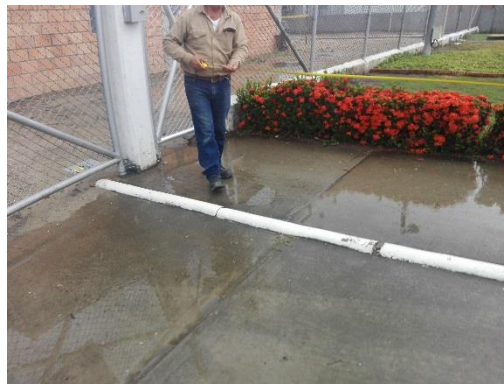
Imagen 24 – Desarrollo de actividades subestación Caño Limón 1.

Para dar inicio a estas actividades, se arranca por la localización y replanteo en sitio en el terreno, véase este en la imagen 24 por medio de un estacado y con la ayuda del tránsito y nivel, los alineamientos y cotas, tomando como base el terreno o las colocadas a medida que se fueron realizando los trabajos. Adjunto fotos de la actividad:

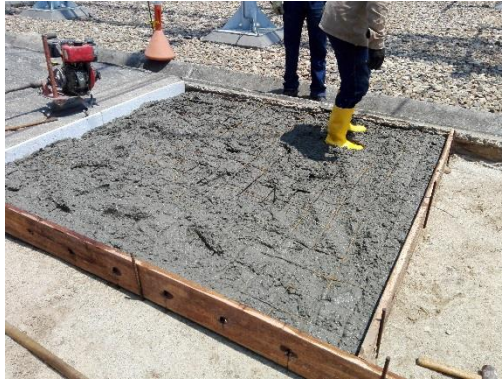
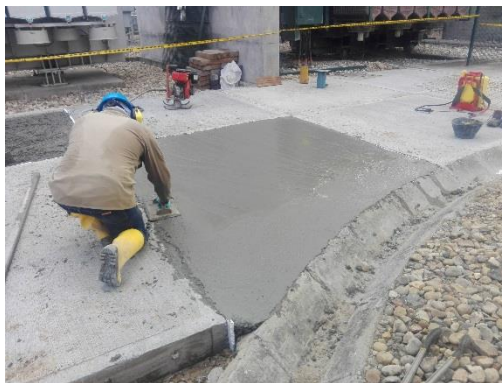
Después de la excavación se instala pavimento en concreto de 42 Kg/cm² con espesor de 20 cm, ver imágenes 26 y 27. Esta pavimentación consistió en la elaboración, transporte, colocación y vibrado de una mezcla de concreto hidráulico como estructura de un pavimento, con refuerzo de malla electrosoldada; la ejecución de juntas, el acabado, el curado y demás actividades necesarias para la correcta construcción del pavimento de acuerdo con los alineamientos dado por las normas INVIAS para pavimentos en concreto hidráulico. Para esto se realizó un diseño de mezcla conforme a los fuertes cambios de temperatura. El concreto conformado por una mezcla homogénea de cemento, agua, agregados finos y gruesos, cumplieron con lo establecido en las Normas INVIAS. Adjunto fotos de la pavimentación:

Imagen 26 – Desarrollo de actividades subestación Caño Limón 3.

Imagen 27 – Desarrollo de actividades subestación Caño Limón 4.

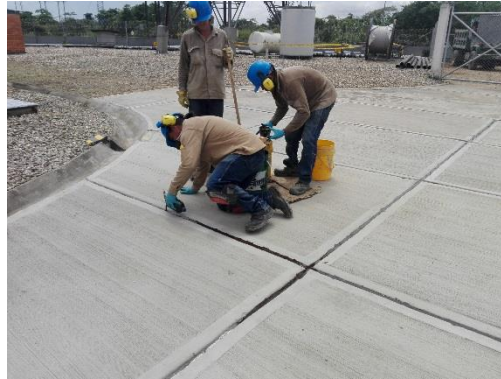
Imagen 28 – Desarrollo de actividades subestación Caño Limón 5.

Para el sellamiento de juntas, ver imagen 28, el material sellante se constituyó por Mezclas plásticas de aplicación en frío, cuyos componentes principales fueron cauchos y asfalto en proporciones variables. El material que se usó para el relleno

de las juntas de dilatación tuvo la suficiente compresibilidad para permitir la dilatación de las losas sin fluir hacia el exterior, así como la capacidad para recuperar la mayor parte de su volumen al descomprimirse. Este no absorbe agua del concreto fresco y fue lo suficientemente impermeable para impedir la penetración del agua del exterior. Su espesor estuvo comprendido entre quince y dieciocho milímetros (15mm-18 mm). Adjunto fotos de la actividad final:

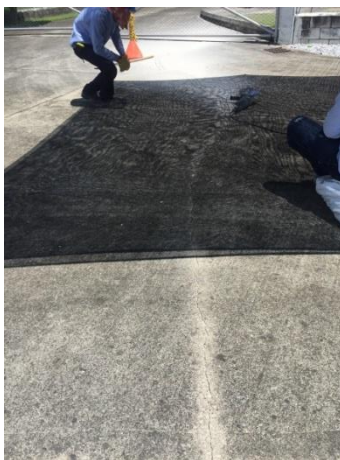
Imagen 34 – Desarrollo de actividades subestación La Sierra 1.

Para dar inicio a estas actividades, se arranca por la reparación de grietas o roturas pequeñas de las Lozas de concreto, la cual se aprecia en la imagen 34, primeramente, se raspó las áreas dañadas con un cepillo de alambre, sacando los pedazos flojos y dándole a la superficie una textura lo suficientemente porosa y rayada para asegurar la correcta adhesión del material que se usó para rellenar y soldar el agrietamiento.

En el caso de las grietas grandes, se cortó en ángulo por debajo y hacia los lados de los bordes de la abertura con el fin de ampliar el fondo de esta con la ayuda de un cincel sin ensanchar el daño en la superficie. Este trabajo ayudó a que el adhesivo utilizado para su relleno se mantuviera en su lugar y que la reparación dure más. Se limpió profundamente las zonas afectadas, con el objeto de eliminar polvo, grasa, piedras sueltas y cualquier otro tipo de suciedad, se lavó a presión con una hidro lavadora y luego se dejó secar.

El daño en el piso de concreto cuando las fisuras fueron delgadas y poco profundas, se rellenaron utilizando masilla para grietas, que se inyectaron usando una pistola de calafatear. El sello de las grietas se realizó con una mezcla a base de concreto modificado con polímeros, concreto que posee una gran adherencia y soporta la tensión, este producto se aplicó siguiendo las indicaciones del fabricante. Se adjuntan fotos de la actividad:

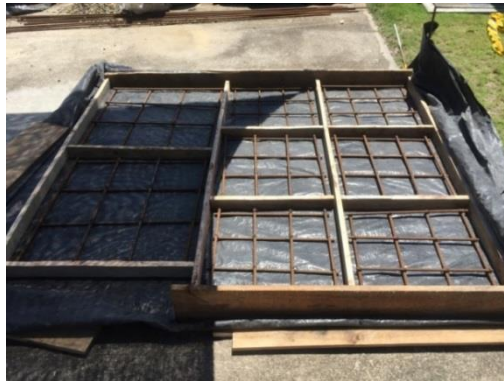
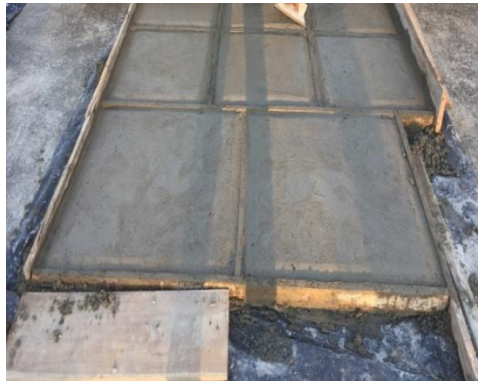
A su vez, se desarrolló la actividad de suministro e instalación de ocho (8) tapas elaboradas en concreto, las cuales se pueden ver en las imágenes 35 y 36. Las tapas fueron de 0.10 metros de espesor en concreto reforzado de mezcla 1:2:3. La tapa llevó un gancho para su remoción. Se adjuntan fotos de la actividad:

Imagen 35 – Desarrollo de actividades subestación La Sierra 2.

Imagen 36 – Desarrollo de actividades subestación La Sierra 3.

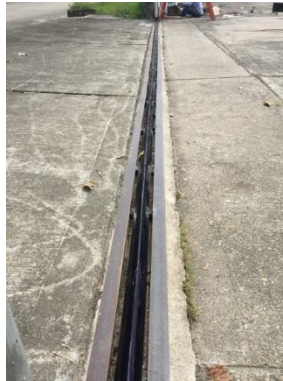
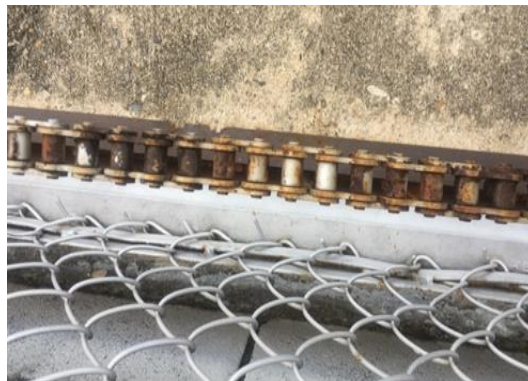
El mantenimiento del portón eléctrico consistió en el mantenimiento de todos los elementos mecánicos y eléctricos que componen el portón eléctrico, las actividades incluyeron:

Imagen 37 – Desarrollo de actividades subestación La Sierra 4.

Imagen 38 – Desarrollo de actividades subestación La Sierra 5.

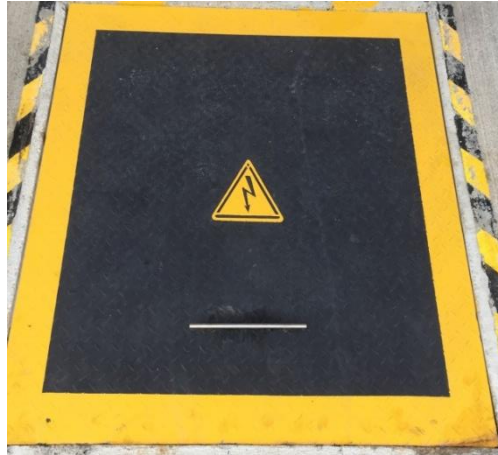
Imagen 39 – Desarrollo de actividades subestación La Sierra 6.

De igual manera se suministró e instaló dos (2) tapas de 1.24 x 1.24 para cajas de inspección, ver imagen 39. Las tapas se elaboraron en lámina de alfajor, con acabados en anticorrosivo y pintura en esmalte resistente a la intemperie, el color y forma de la tapa fueron igual a las tapas metálicas ya instaladas en la subestación. Al momento de la instalación las tapas quedaron ajustadas, niveladas y con manecilla para alzarlas. Se adjuntan fotos de la actividad realizada:

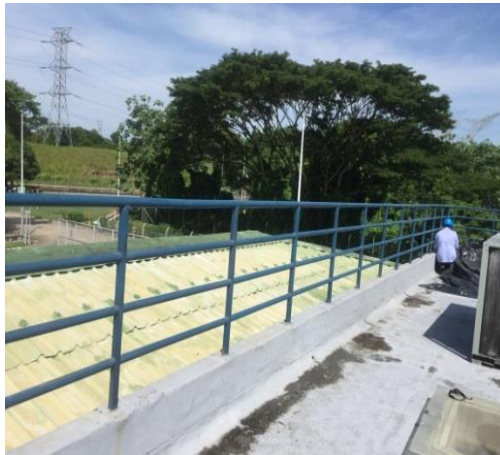
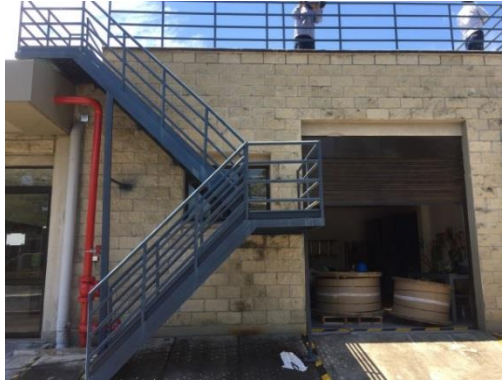
Por último, la actividad de pintura de baranda y escalera, ver imágenes 40 y 41, consistió en la aplicación de pintura a la escalera metálica de dos niveles y las barandas perimetrales de la placa del edificio de control. Todas las superficies metálicas que recibieron pintura estuvieron libres de óxido, polvo, aceite, grasa y escamas de laminación, para lo se hizo la limpieza mediante cepillos de alambre, papel de lija o esponjas metálicas, removiendo óxido, manchas, grasa y todos los materiales duros adheridos a la superficie:

Imagen 40 – Desarrollo de actividades subestación La Sierra 7.

Imagen 41 – Desarrollo de actividades subestación La Sierra 8.

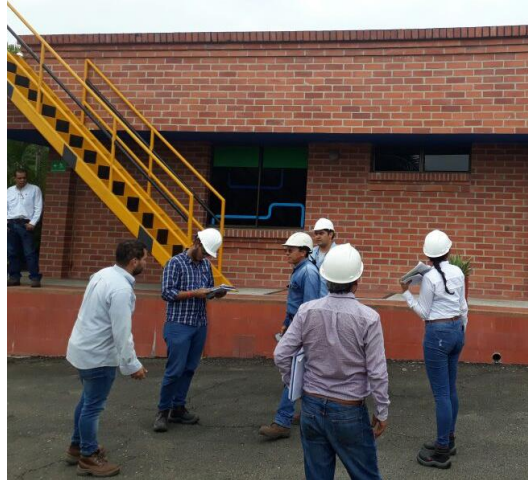
Imagen 47 – Visita cte. Centro ISA Intercolombia.

Con el fin de soportar las visitas, se anexan la imagen 47 donde se enmarca la visita realizada a la subestación Ibagué:

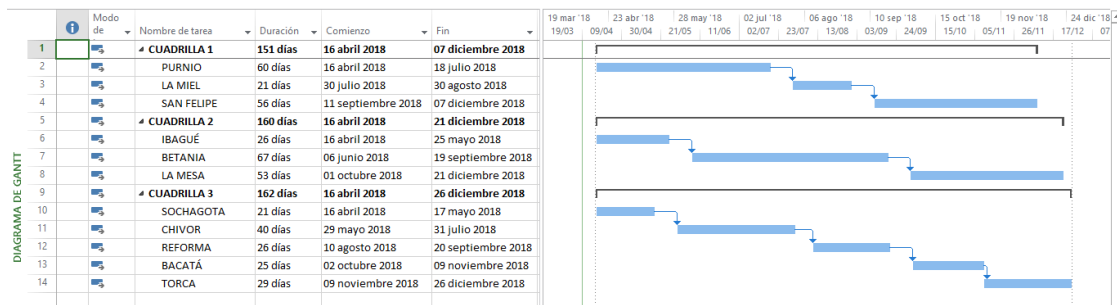
Figura 9 – Programación de obras cte. Centro ISA Intercolombia.

Para la elaboración del documento, el tiempo no se toma por las actividades a desarrollar, sino que se toma por subestaciones conforme lo indican los pliegos de condiciones de la licitación. Siendo así, la programación realizada por el practicante es la siguiente:
