**APOYO EN EL AREA DE INFRAESTRUCTURA DEL “USE” SERVICIOS
ADMINISTRATIVOS DE LA EMPRESA CAJASAN**

**PRESENTADO POR
ESTEFANY LUCIA CABALLERO MENDOZA
ID: 000241521**

**UNIVERSIDAD PONTIFICIA BOLIVARIANA
FACULTAD DE INGENIERÍA CIVIL
BUCARAMANGA
2018**

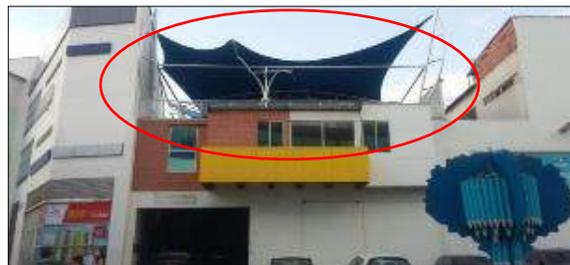
Imagen 1. Terraza Zafiro

En este proyecto a la practicante se le asignó realizar el seguimiento y control del presupuesto de la adecuación de la terraza correspondiente a Zafiro ubicada en el centro empresarial de la sede Cajasan Puerta del Sol (Bucaramanga), con el fin de utilizarla como plazoleta para comensales.

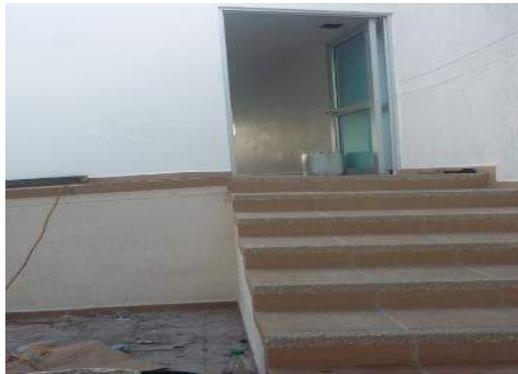
Imagen 2. Escalera, rampa y puerta

En la **Imagen 2** se evidencia actividades ya terminadas correspondientes al suministro e instalación de la puerta en aluminio y vidrio 1.20x2.20m, placas en concreto prefabricadas rampa y escalera en concreto de 3000psi a 8 pasos.

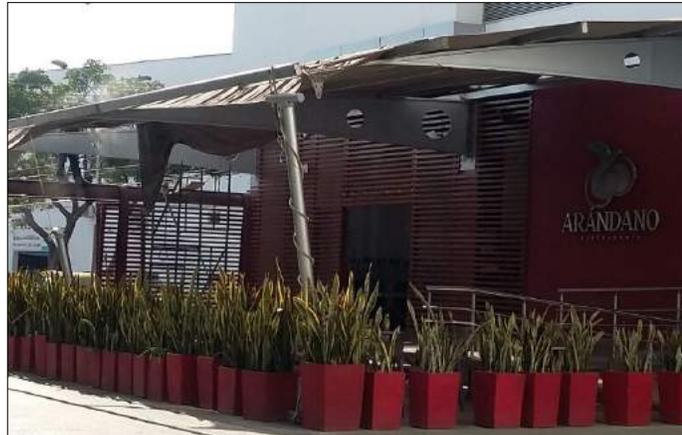
Imagen 6. Restaurante Arándano

Restaurante ubicado en la Sede Administrativa de Cajasan Puerta del Sol, en la cual se realizó la compra, instalación y puesta en funcionamiento de una cubierta de teja policarbonato autoportante en diseño arqueado de área aproximada de 108 m², según especificaciones asignadas y propuesta económica presenta por el proveedor mediante Contrato de Suministro.

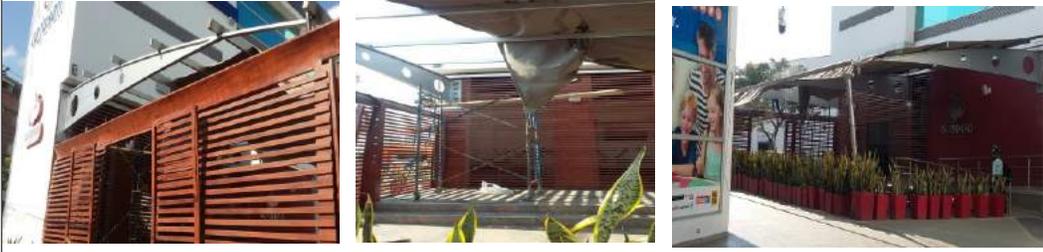
1.5	Perfil remate arkopal auto portante aluminio alto x 0.65m.	0%		
2	Instalación de la estructura metálica	95%		
3	Instalación de la teja	0%		
NO CONFORMIDADES		MEDIDAS CORRECTIVAS	ESTRATEGIAS DE EJECUCIÓN	
No ha llegado la teja		Llegada y descargue de la teja para el 22 de Febrero		
No se ha realizado el montaje de la teja		Montaje de la teja días 23 y 24 de Febrero		
Entrega		Se compromete a entregar el proyecto el 25 de Febrero		
NOTAS GENERALES SOBRE EL ATRASO DE LA OBRA				
El atraso de la obra se debe a que el material a suministrar que es la teja no ha llegado.				
REGISTRO FOTOGRAFICO				
26/02/2018

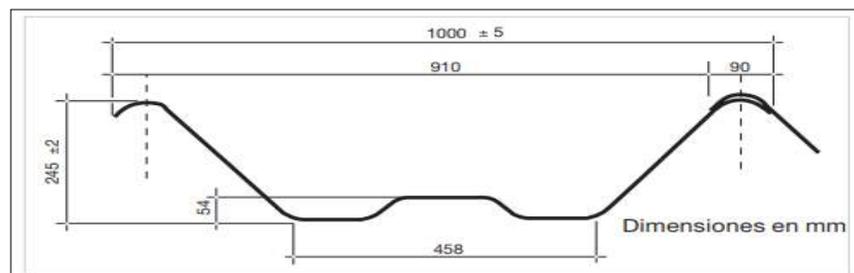
Figura 15. Dimensiones teja Canaleta 90 – Eternit

Para este proyecto la practicante rectificó el área de la cubierta a impermeabilizar la cual es en teja Canaleta 90 de Eternit, ya que el área proporcionada por el contratista variaba con respecto a la calculada por parte de la empresa. Se recalculó basado en los planos del lugar, y en la visita de campo realizada con apoyo del equipo de mantenimiento, se tomaron las dimensiones en planta y así mismo se tuvo en cuenta las medidas de la teja (**Figura 15**) considerando la parte útil, los traslapes y la posición en las que estas se ubican.

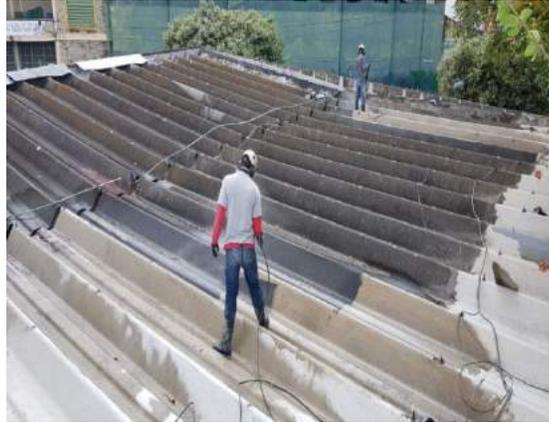
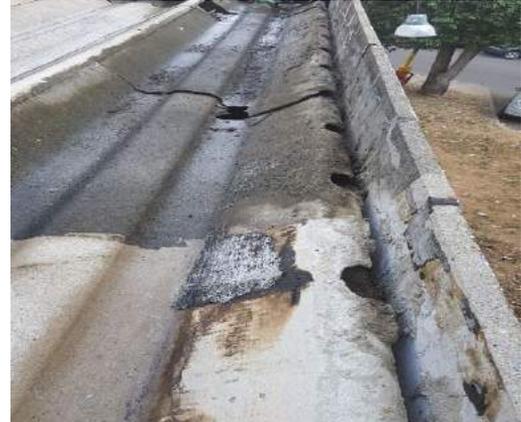
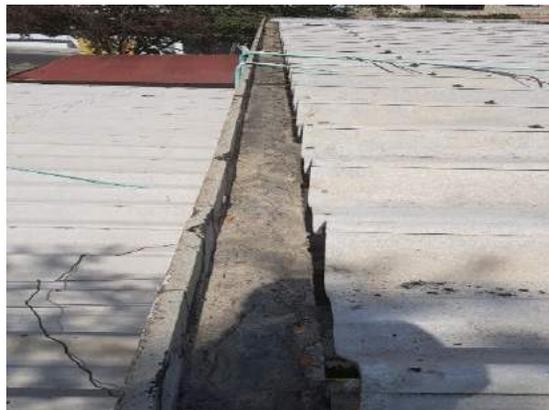
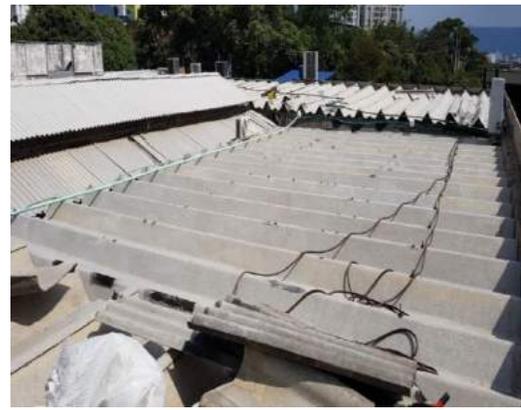
Desde la **Imagen 7** hasta la **Imagen 10** el contratista realizó trabajo de limpieza de altura, quitando toda suciedad, moho, lama y demás residuos de las tejas, se despejo los espacios de los canales y se hizo el retiro de los escombros.

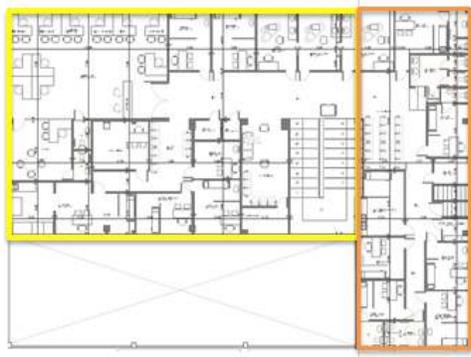
CALCULO AREA DE LA CUBIERTA A IMPERMEABILIZAR - IPS CIUDADELA

A1	
		Largo (m)	15,3
		Ancho (m)	23,4
		Longitud util de la teja (m)	0,9
		Perimetro de la teja (m)	1,17
		Cantidad de tejas (Und)	26
		Ancho real (m)	30,42
		Area 1 Real (m2)	465,43
		A2	
		Largo (m)	7,9
Ancho (m)	22,28		
Longitud util de la teja (m)	0,9		
Perimetro de la teja (m)	1,17		
Cantidad de tejas (Und)	25		
Ancho real (m)	29,25		
Area 1 Real (m2)	231,08		
A1 + A2 (m2)	696,501		
Longitud con Pendiente	1,09		
AREA TOTAL (m2)	759,19

Debido a que las cantidades del contratista eran mayores de las calculadas y cotizadas inicialmente, la practicante realiza la comparación de las áreas y llega a la conclusión de que el contratista impermeabilizó la zona correspondiente a la bodega, la cual no se encontraba presupuestada ni calculada ya que no era necesario impermeabilizarla, debido a este hallazgo se llega a un acuerdo con el contratista de realizar un balance entre las cantidades impermeabilizadas y el presupuesto final.

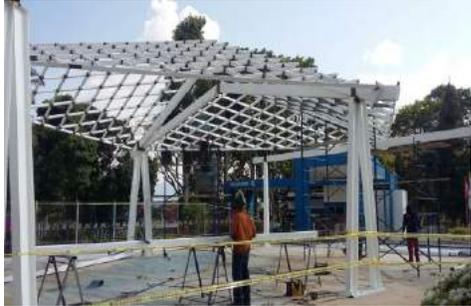
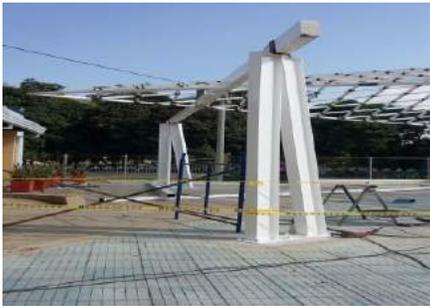
1.10	Ues x16,8m				0%				
2	Pintura								
2.1	Primer 5/3 Pintuco				50%				
2.2	Esmalte Pintuco				50%				
3	Soldadura								
3.1	Soldadura Mig				80%				
NO CONFORMIDADES		MEDIDAS CORRECTIVAS		ESTRTEGIAS DE EJECUCIÓN					
Andamios No certificados		Se encuentran en proceso de aprobación por parte de CP Construcciones							
Suministro de la Teja		Se estima la llegada de la teja el día Jueves 1 de Marzo y 8 días en proceso de instalación.							
NOTAS GENERALES SOBRE EL ATRASO DE LA OBRA									
REPORTE DE INDICADORES									
HORAS HOMBRE DEL PROYECTO			CUMPLIMIENTO DEL CRONOGRAMA			CUMPLIMIENTO PLAN DE CONTROL		AT	
No de Trabajadores	Días	Acumulado	Actividades ejecutadas	Actividades planeadas	% ejecución	Soportes entregados	Soportes solicitados	% ejecución	Accidente de Trabajo
4			2	3	66.7				0
REGISTRO FOTOGRAFICO									
26/02/2018

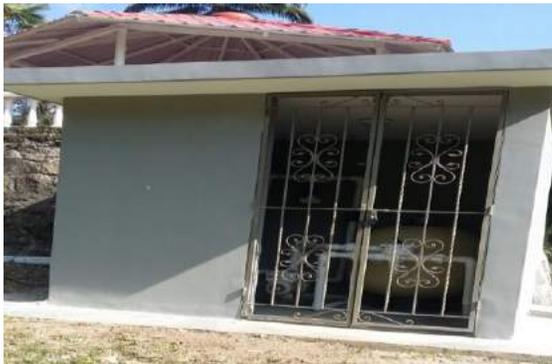
Imagen 11. Cuarto de máquinas piscina Hotel la Casona

La practicante realizó actividades de seguimiento mediante la realización de informes y visitas al lugar en donde se encontró el cuarto de máquinas La Casona en completa operatividad, las 2 motobombas estaban instaladas y en funcionamiento al igual que los 2 Filtros de arenas correspondientes a la Piscina del Hotel La Casona y a la Piscina del Tobogán. Se encontró realizando actividades de Obra Civil del cuarto de máquinas de la Piscina 1- 2 – 3. , como se muestra desde la **Imagen 11 a la 14.**

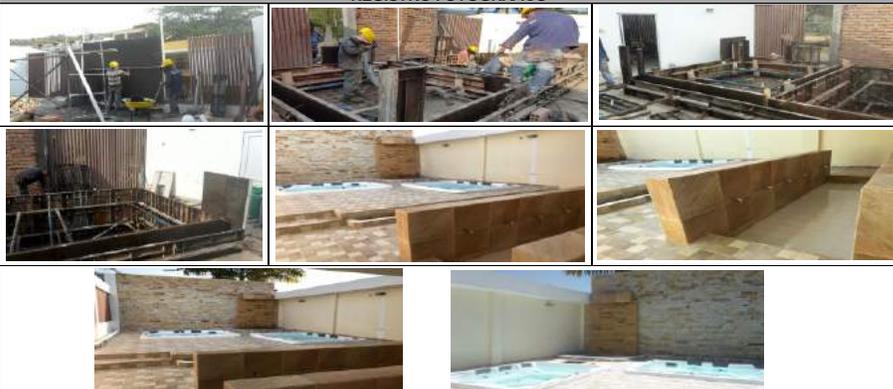
1.8	Instalación de equipos empotrados y sobrepuestos con enchape en la zona de piscina	100%		
2	Instalación y puesta en funcionamiento de 2 equipos de Jacuzzi	100%		
3	Instalación y puesta en funcionamiento de 1 Equipo de pediluvio	100%		
4	Instalación y puesta en funcionamiento de equipos para ambientar el área actual en una piscina lúdica en la sede recreacional y vacacional Mundo Guarigua	0%		
NO CONFORMIDADES		MEDIDAS CORRECTIVAS		ESTRATEGIAS DE EJECUCIÓN
Falta Instalación de la Acometida		Definición de la acometida por parte de la Interventoría Técnica		
REGISTRO FOTOGRAFICO

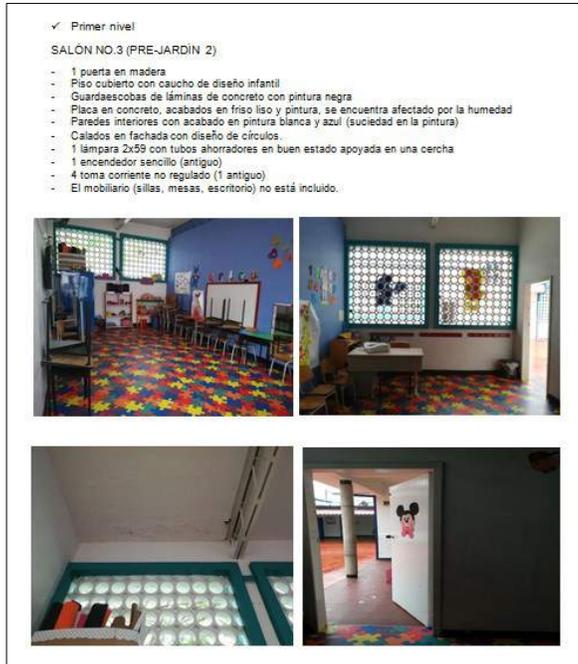
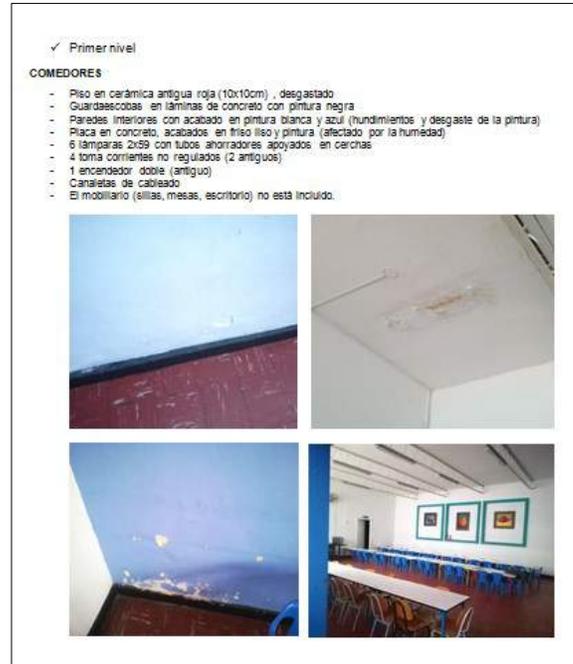
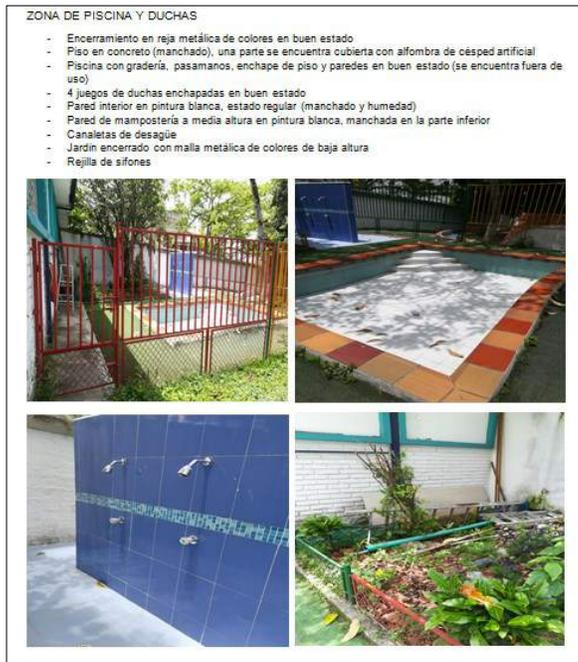
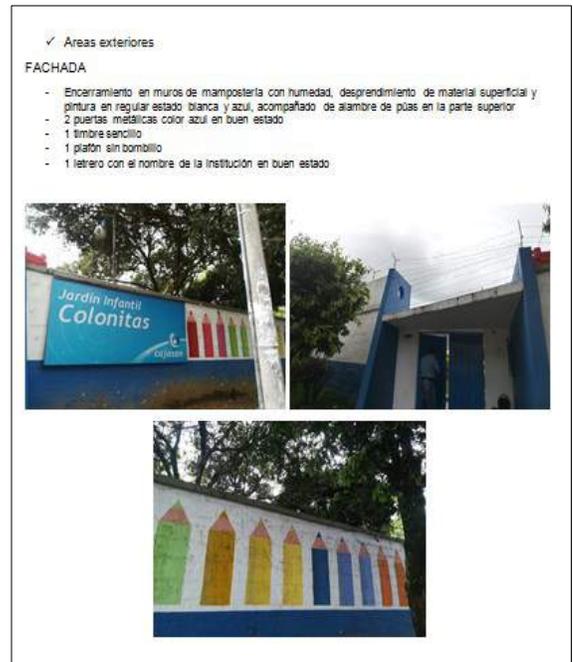
Se anexan las páginas 9, 20, 27 y 33 del informe en donde se evidencian las características y condiciones de algunos espacios.

De acuerdo al informe presentado por la practicante en 34 hojas se demostró que la infraestructura del jardín infantil se encuentra en buenas condiciones, sin presencia de fisuras, grietas o indumento que afecten su vulnerabilidad.

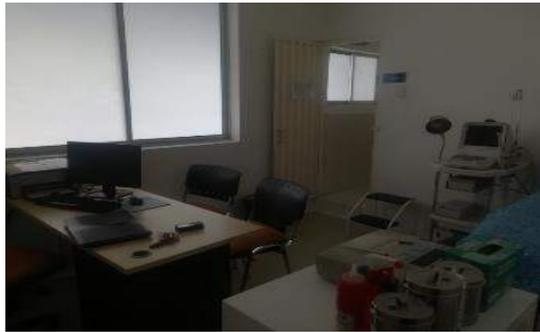
Imagen 15. Consultorio 206

Área mínima por consultorio deberá ser de 10 m ² (lado mínimo 2.50m)	x				Área de 10,53 m ²
En el consultorio médico deberá diferenciarse el ambiente de entrevista y el de examen con el fin de que el usuario cuente con la privacidad necesaria	x				Separación mediante blackout
Lavamanos por consultorio. No se exige adicional si el consultorio cuenta con unidad sanitaria.	x				Cuenta con unidad sanitaria
Acabado de piso antideslizante para unidades sanitarias	x				
Pasillo o vestíbulo para entrar a una unidad sanitaria debe ser mínimo 1.20m de ancho por 1.50m de largo			x		
Dispensador para papel higiénico, el toallero y las barras o agarraderas deben estar a 0,7m desde el piso en unidades sanitarias			x		Altura del toallero 1,14 m, papel higiénico 0,56 y jabonera 0,96 m
Altura de la taza de inodoro entre 0.40m y 0.50 m desde el piso	x				0,4 m
Dimensiones mínimas del área de unidad sanitaria de 1m de ancho por 1m de largo	x				Ancho 2,28 m x Largo 1,75 m

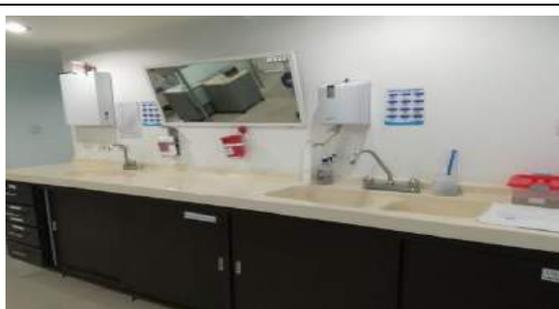
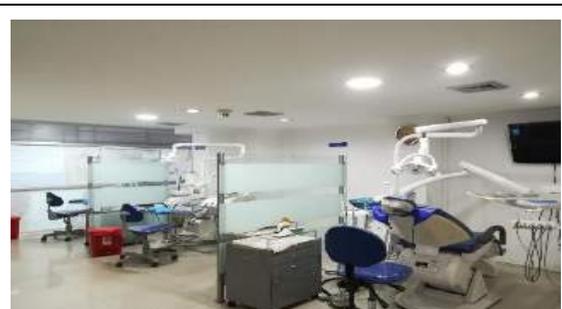
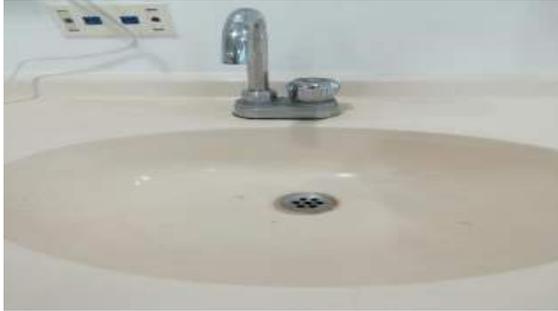
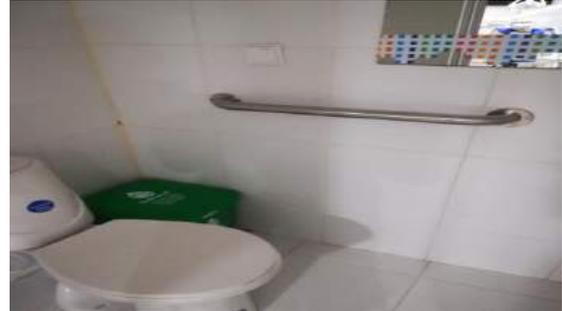
Área mínima por consultorio deberá ser de 10 m ² (lado mínimo 2.50m)	x				Área de 50,71 m ²
Área para el procedimiento odontológico	x				
1 lavamanos por tres unidades odontológicas	x				Se cuenta con 2 lavamanos , grifería cuello de cisne apoyados en mesón fibra de vidrio
Barrera física fija o móvil entre las unidades.	x				
Ambiente independiente del área de procedimiento para realizar el proceso de esterilización. No se exigirá cuando la Institución cuente con central de esterilización que garantice el servicio.	x				Se cuenta con área de esterilización independiente
Área independiente para disposición de residuos.			x		Se cuenta con área donde se realizan la disposición de los residuos sin embargo no es independiente del consultorio

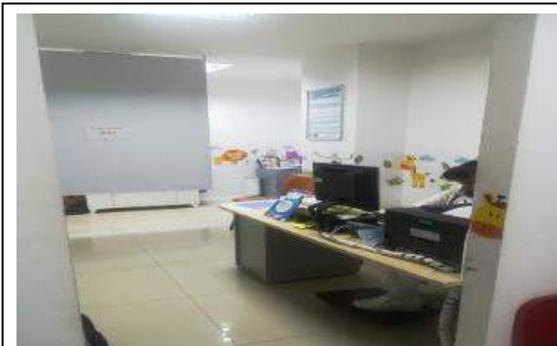
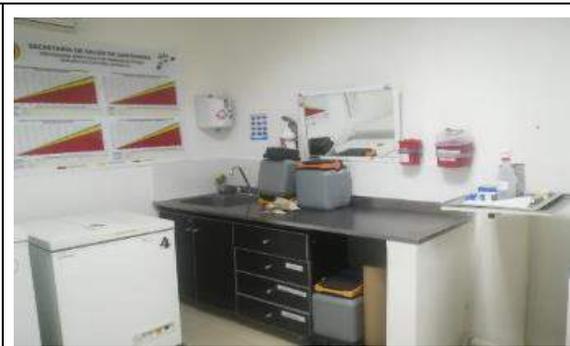
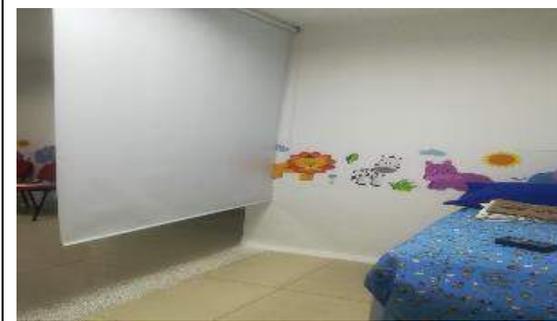
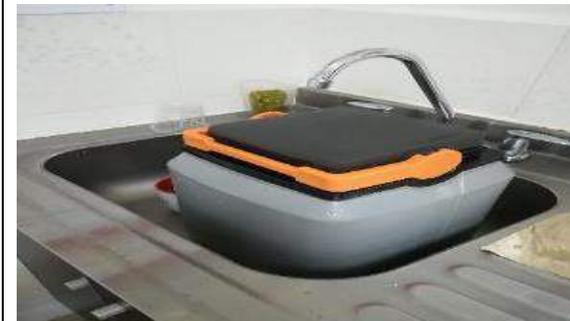
VACUNACIÓN	Quando se requiera cadena de frío y las áreas de depósito y almacén de la institución; éstos cuentan con: fuente de energía de emergencia y tanques de almacenamiento de agua para consumo humano.	x				
	Mesón de trabajo en materiales sólidos, lisos, lavables, impermeables y resistentes a los procesos de uso, lavado y desinfección			x		Mesón en acero inoxidable acompañado de mueblería de madera la cual no es apta para esta área
	Poceta en acero inoxidable para el lavado de termos y paquetes refrigerados, las dimensiones aproximadas serán 0.50m. x 0.50m. de área y una profundidad de 0.40m, con grifo cuello de ganso			x		La poceta no cumple con las dimensiones, actualmente son de 0,5 m x 0,37m de área y profundidad de 0,17 m
	Se deberá diferenciarse el ambiente de entrevista y el de examen con el fin de que el usuario cuente con la privacidad necesaria	x				Separación mediante blackout

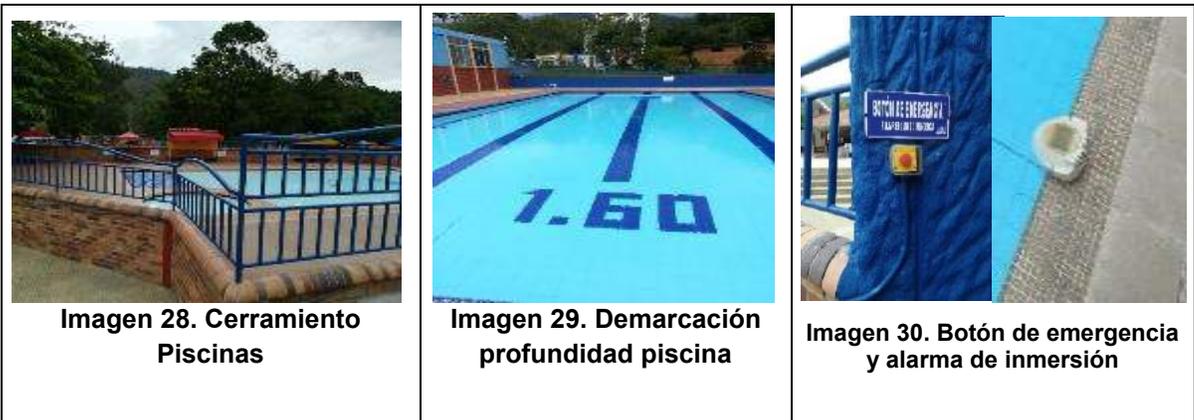
La sede recreativa cuenta con 6 piscinas a las cuales se les aplico la presente lista de chequeo, en su gran mayoría estas piscinas cumplen con los parámetros de infraestructura necesarios como lo son: cerramiento que impide el acceso directo al lugar, en este caso es mediante malla eslabonada y rejas, cada piscina tiene alarma de inmersión, cubiertas antientrapamientos, detención automática y manual implantada en las bombas de succión y botones de emergencias, así mismo en el fondo de las piscinas se avisa con colores vistosos los desniveles y las profundidades. Se observa desprendimiento de material en los bordes de la piscina de niños, y en la piscina 2 - 3 desprendimiento y falta de varias baldosas en el fondo, como se muestra de la **Imagen 28 – 30**. [12]

Cubiertas antientrampiamientos para aislar el efecto de succión provocado en los drenajes que tengan las piscinas	x				En los drenajes de las piscinas se instala una tapón que evita el succionamiento	
	Se debe contar con la revisión y certificación de buenas condiciones de construcción, diseño y verificación			x			
MEDIDAS DE SEGURIDAD EN PISCINAS	Mantener las instalaciones en perfecto estado de conservación, higiene y limpieza, de manera tal que se mitigue el riesgo de que un visitante o miembro del personal, se lesione, enferme o ahogue.			x		Se evidencia desprendimiento de material en los bordes de las piscinas de niños y en las piscinas 2-3 el desprendimiento y falta de varias baldosas en el fondo .

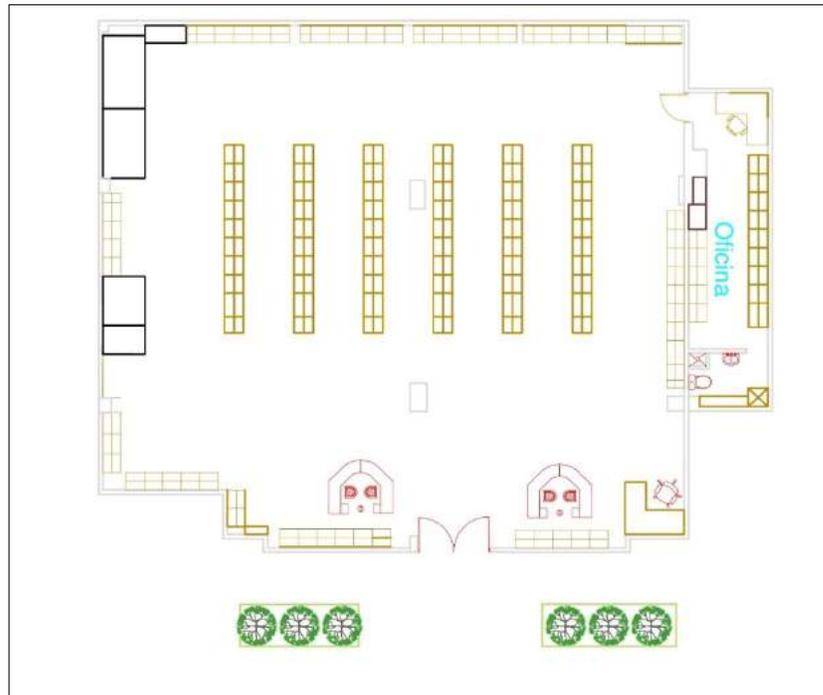
Figura 22. Plano Arquitectónico Supermercado Parque Condominio

Primero se procedió a realizar la visita al lugar, tomar las medidas y realizar el levantamiento en planta a mano alzada del área. Una vez obtenido dicho plano, la practicante se encargó de plasmarlo en el software Autocad de manera oficial, modelando aspectos como muros, columnas, divisiones, góndolas y demás accesorios del supermercado, como se ve en la **Figura 22**.

A modo de conclusión el supermercado tiene un área de 274.32m², cuenta con el espacio correspondiente para las ventas que incluye góndolas, cajas registradoras, neveras verticales, oficina de administración y su respectivo baño.
