Lecciones aprendidas en la gestión integral de proyectos de construcción de viviendas de baja
complejidad, estudio de caso

Universidad Pontificia Bolivariana
Facultad de Ingeniería Civil
Especialización en Gerencia e Interventoría en Obras Civiles
Bucaramanga
2018

Trabajo de grado para optar título de Especialista en Gerencia e Interventoría de Obras Civiles

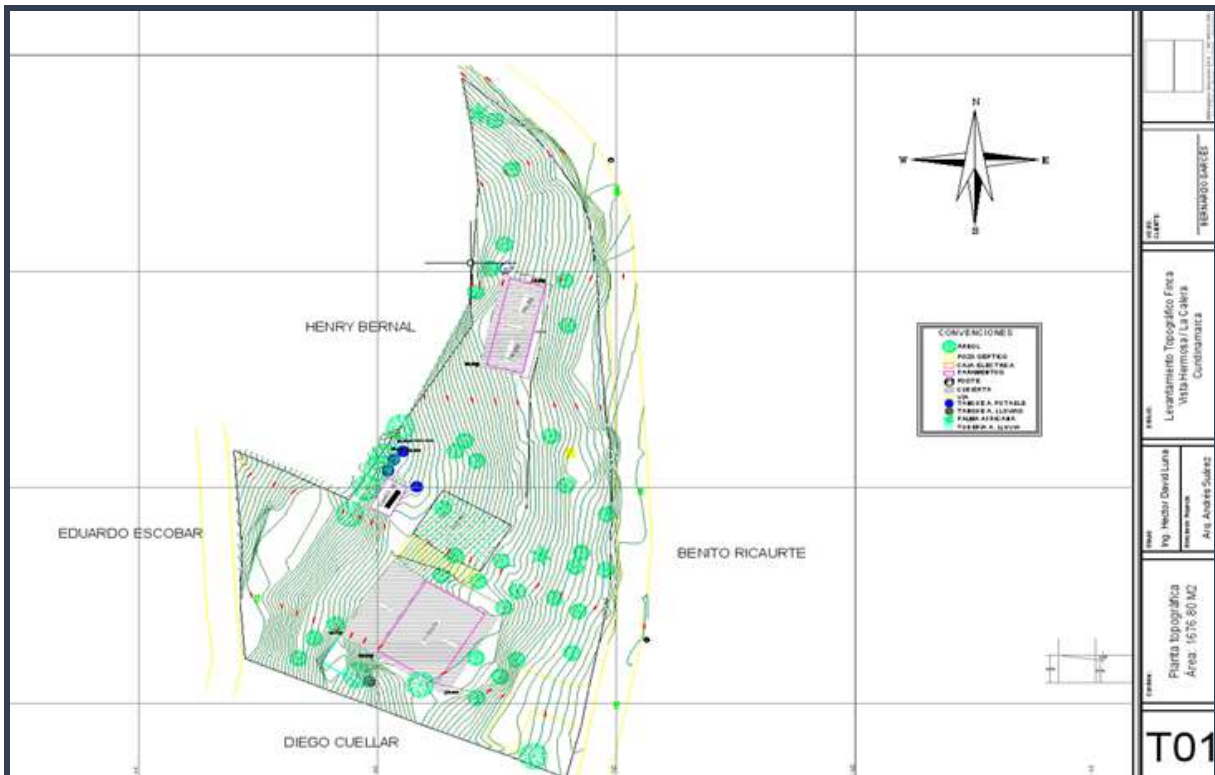
Figura 2
Implantación general del proyecto

Localización. El estudio de caso seleccionado es un proyecto ubicado en zona rural del municipio de La Calera / Cundinamarca en la vereda el Hato, sector 3 cuyo nombre final es «Casa Campestre Vista Hermosa». El proyecto está conformado por un lote de 1930 m² a una altura de 3050 msnm donde se ejecutó la remodelación y ampliación de una casa existente con un área aproximada de 300 m² entre los años 2016 y 2017.

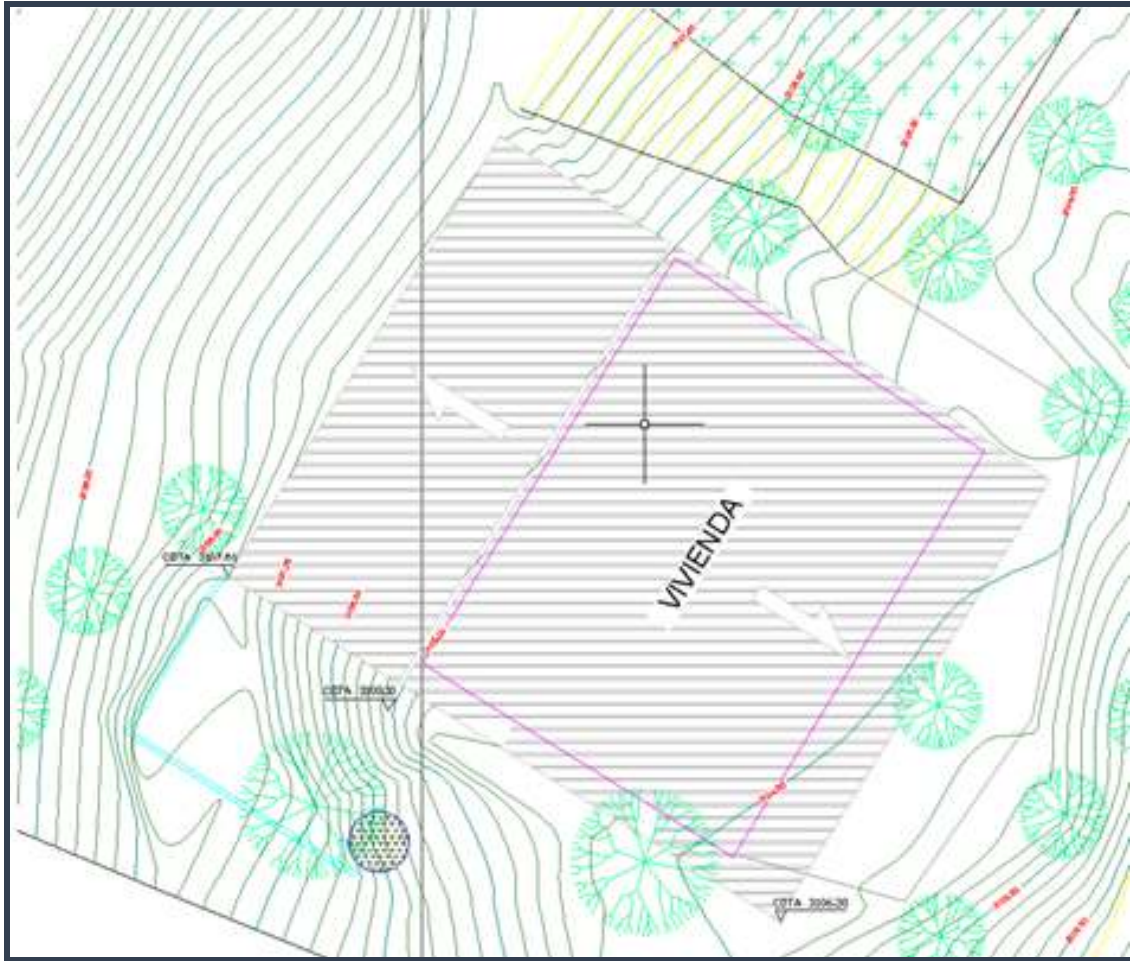
Figura 3
Intervención del talud por propietarios

Recolección de información: origen del estudio de caso. Los propietarios del proyecto ejecutaron de manera previa algunas adecuaciones en el predio, tales como cubiertas provisionales, jardinería y caminos peatonales (Anexo 1). Entre las actividades que ejecutaron fueron asesorados por un obrero local quien sugirió perfilar el talud que colindaba con la cara occidente de la vivienda con el fin de ampliar el patio posterior y poder usar de manera óptima este espacio. Luego de esta sugerencia los propietarios accedieron a dicha intervención y eliminaron el talud dejando el socavado de la montaña de manera vertical (figura 03).

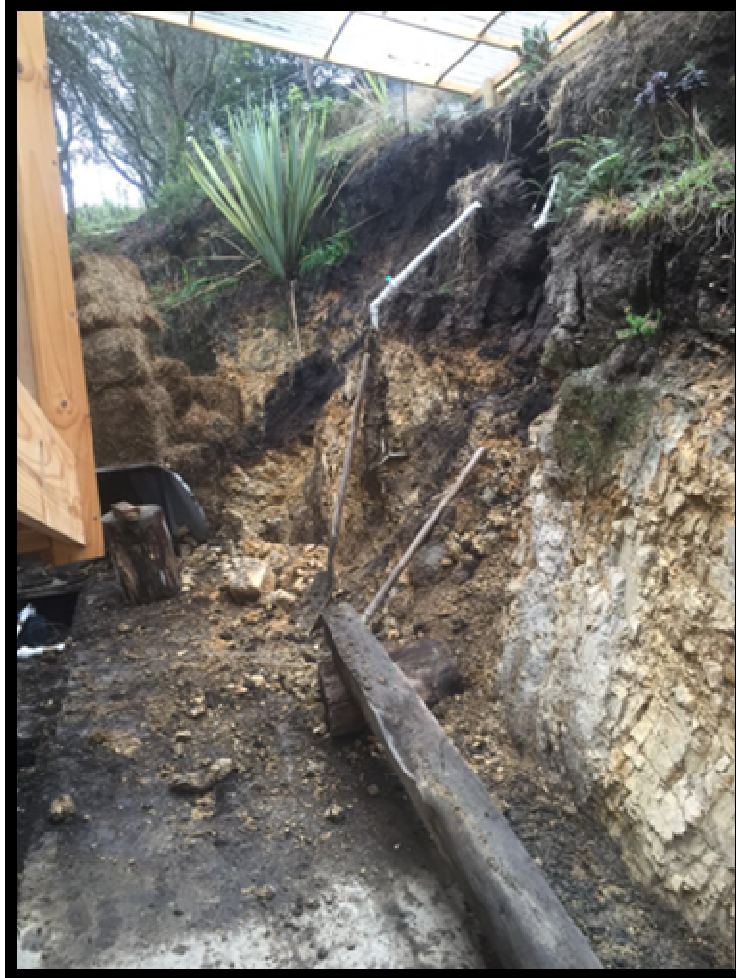
Figura 4
Deslizamientos en el talud

Esta intervención se mantuvo estable durante un tiempo de 6 meses. Sin embargo, cuando llegó la temporada de lluvias, el nivel freático ocasionó el deslizamiento de la zona donde se perfilo el talud y dicho derrumbe afectó parte de la vivienda y las instalaciones (figura 04) sepultando parte de la zona del patio, zona de ropas y el acceso posterior a la vivienda.

En razón de esta eventualidad los propietarios solicitaron la intervención de la compañía IMSA Imaginar Soluciones S.A.S. quienes después de hacer un estudio del caso determinaron que debía hacerse un estudio de suelos para identificar el riesgo de deslizamientos adicionales a los presentados y el plan de acción a seguir para estabilizar el terreno.

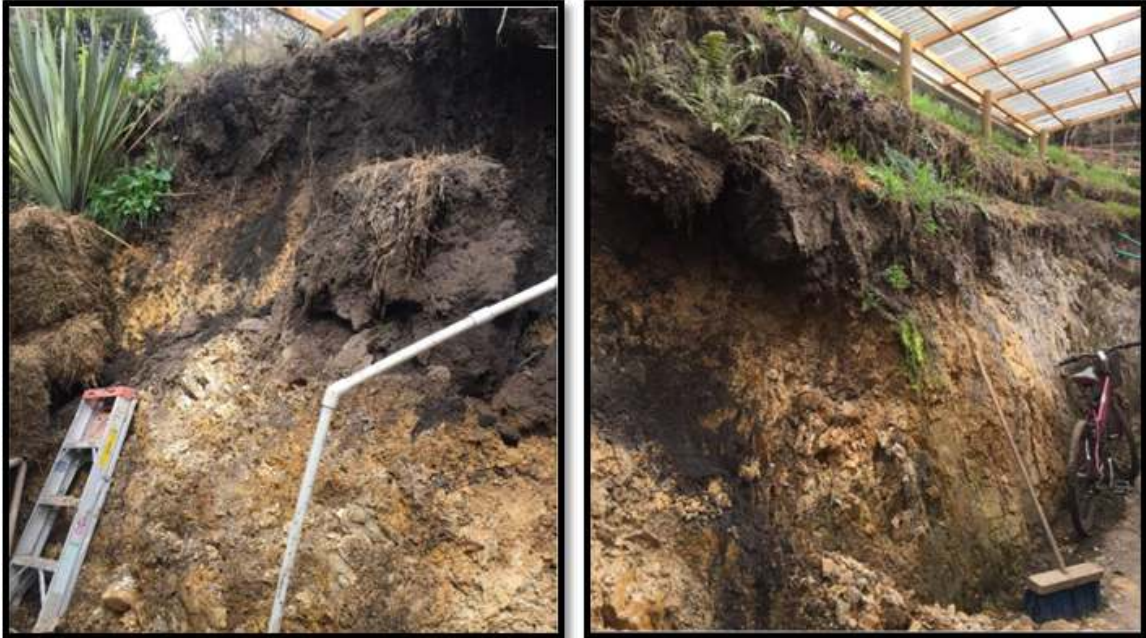
Figura 5
Evidencia estudio de suelos

El análisis realizado por la ingeniera geotecnista María Margarita Montoya arrojó que debía hacerse la implementación de muros tipo gavión ya que el riesgo de deslizamiento era inminente (anexo 3).

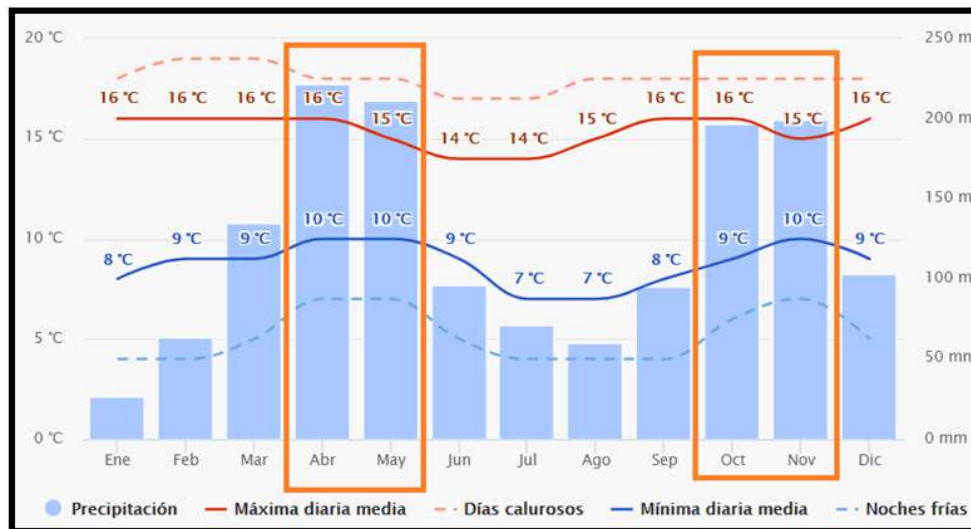
Figura 14
Temperaturas medias y precipitaciones en La Calera

Temperaturas medias y precipitaciones: se inicia analizando 2 datos importantes. El primero es la «máxima diaria media» expresada como una línea roja continua la cual muestra la temperatura máxima de un día por mes, esta indica que durante la mayor parte del año se llega a los 16°C. Así mismo, está la «mínima diaria media» expresada como una línea azul continúa indicando la temperatura mínima que puede llegar a los 7°C y durante el año se mantiene entre los 8°C y los 10°C. En lo que respecta a los días calurosos (línea roja interrumpida) y las noches frías (línea azul interrumpida) los primeros pueden llegar a los 19°C y las noches hasta los 4°C. Los meses que presentan más precipitación son los meses de abril, mayo, octubre y noviembre.

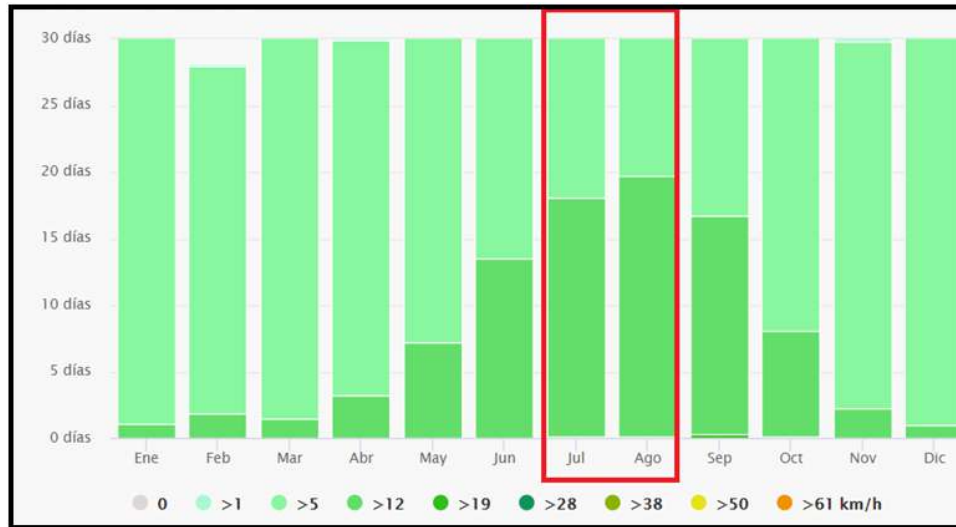
Figura 16
Velocidad del viento en La Calera, por Meteoblue

- **Velocidad del viento:** a continuación se muestran los días del mes en que el viento pasa a cierta velocidad en La Calera, son los meses de julio y agosto donde la velocidad del viento es mayor. Con vientos que pueden llegar a los 12 km/h, especialmente en el mes de agosto. La velocidad promedio del viento en está entre los 5-12 km/h.

El viento, al igual que la lluvia, jugó un papel nocivo para el desarrollo de las actividades ya que entre más viento hace la sensación térmica es más fría, esto hizo desertar a en varias ocasiones a los obreros encargados del proyecto, imposibilitó la ejecución de actividades debido a la negativa del personal de trabajar bajo temperaturas de sensación térmica de 5° a 7° centígrados.
