**ASISTENCIA TÉCNICA EN LABORES DE CONSTRUCCIÓN, ENFOCADAS AL
CONTROL DE CALIDAD DEL PROYECTO MONTSERRAT, UBICADO EN
FLORIDABLANCA-SANTANDER**

**PRÁCTICA EMPRESARIAL COMO REQUISITO PARA OPTAR A EL TÍTULO DE
INGENIERO CIVIL**

5. DESCRIPCIÓN DEL PROYECTO

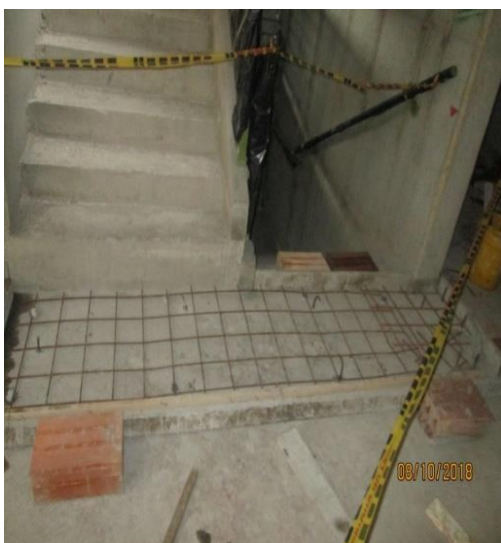
Figura 3. Armado de formaleta para fundida.

Se llevó a cabo la supervisión técnica en procesos de fundida de zonas de urbanismo en los tres pisos de sótanos de la torre 1 y torre 2, encargándome del cumplimiento de los parámetros y diseños entregados por la arquitecta y el correcto armado de formaletas y mallas electro soldadas (ver figura 3). Se llevó un orden de fundida, de tal manera que no se interrumpiera el paso por las escaleras y tampoco se dañara el proceso de fundida; para ello, se colocó cinta para prohibir el paso y tabloncillos altos para evitar huellas en el concreto fresco (ver figura 4).

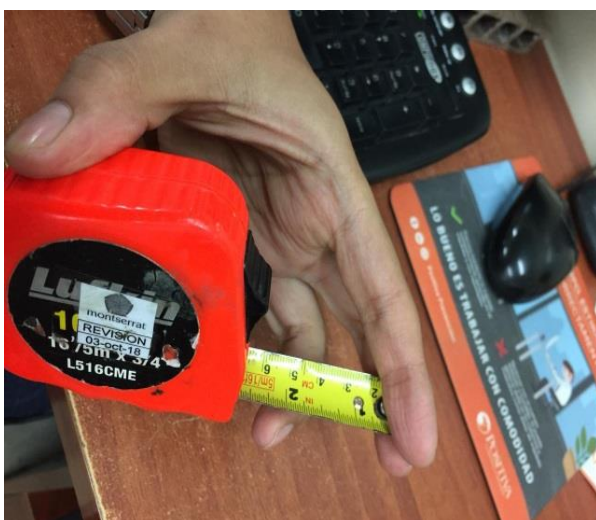
Figura 5. Flexómetro en buen estado.

Se revisó el estado de los flexómetros del personal de la obra, según lo establecido en el plan de calidad; esta revisión se debe hacer cada dos meses. En la revisión se observó que la cinta está marcada correctamente, es decir, que no se encuentra oxidada o con manchas que dificulte las medidas. El flexómetro es marcado con una marquilla que lleva el logo de la obra y la fecha de revisión (ver figura 5); de la misma manera se marca la cinta con una firma para evitar que se revise dos veces o más el mismo flexómetro y de esta manera se puede llevar un control del buen estado de los implementos del personal, evitando errores de medición.

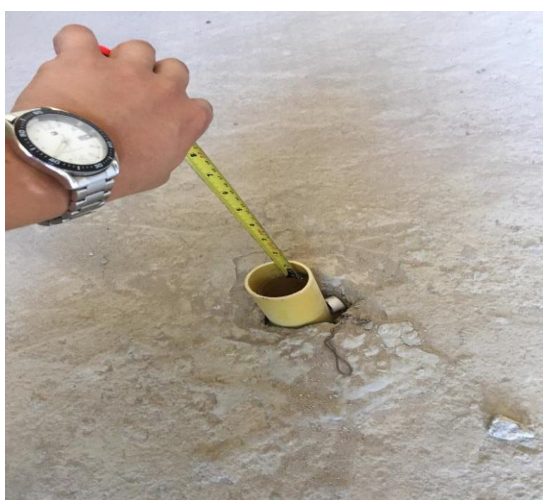
Figura 7. Medición para prueba de estanqueidad.

Se desarrollaron las pruebas de estanqueidad a las redes de las jardineras y de los baños del salón social según los parámetros establecidos en la norma, y teniendo en cuenta el registro de los formatos ya estipulados por Urbanas S.A. La prueba consistió en llenar la red a ensayar hasta cierto nivel del sifón y tomar con el flexómetro la medida desde la lámina de agua al borde del sifón; luego se dejó por un tiempo mínimo de 4 horas y se volvió a tomar la medida de la lámina de agua (ver figura 7). Mientras la prueba está en ejecución se coloca un tapón de inspección el cual es removido una vez finalizada la prueba y se conecta la red a la bajante (ver figura 9). La prueba fue aprobada ya que la medida final después del tiempo de prueba coincidía con la medida inicial. Para las pruebas de estanqueidad se maneja un rango de aceptación del 1%. [1]

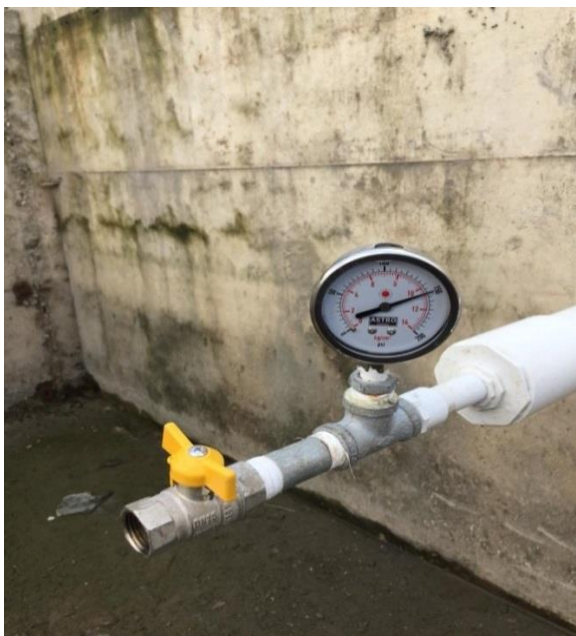
Figura 10. Manómetro utilizado a 150 psi.

Aquí, se hicieron las pruebas de hermeticidad a la red de inyectores, aspiradoras y fondo de la piscina de adultos y de niños, verificando que se cumpliera con lo estipulado por la norma, la cual refiere que se debe llenar las líneas que se van a probar a 150 psi durante un tiempo mínimo de 4 horas, en el que hay que estar constantemente observando que no existan fugas ni goteos en los empalmes (ver figura 10). Después de las 4 horas se revisa de nuevo el manómetro y se asegura que no tenga pérdidas de presión, teniendo una tolerancia máxima del 2%. Además, se debe llevar un registro de los formatos correspondientes que tiene la empresa Urbanas S.A para el control de calidad (ver figura 12). [6]

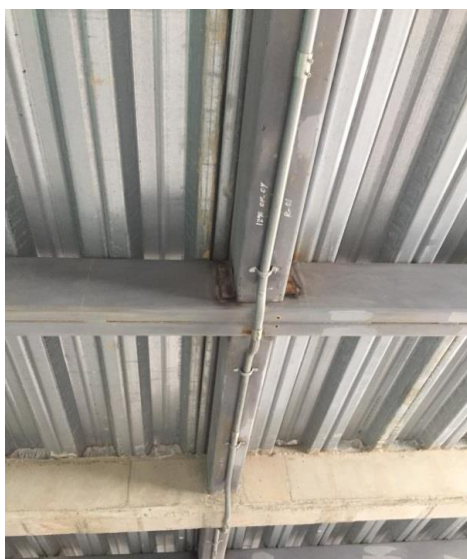
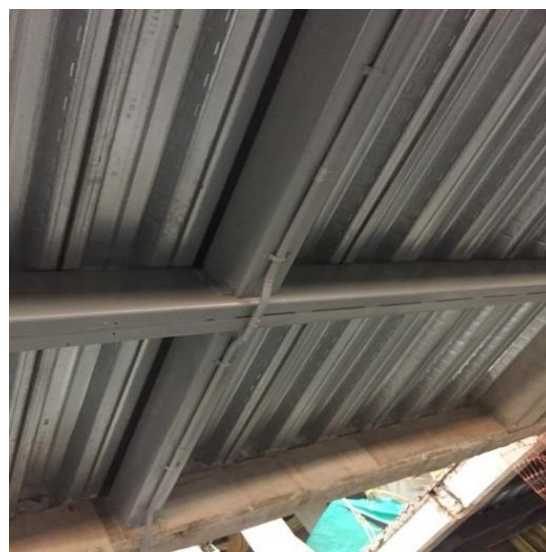
Figura 13. Unión de perlin y riostra sin aplicación **Figura 14.** Unión de perlin y riostra con aplicación.

Se verificó que se realizara de manera adecuada la aplicación del anti corrosivo, lijado y capa de pintura para evitar grumos o parches visibles y no estéticos en los perlines y riostras del primer sótano de ambas torres; las cuales se les aplica capa de anticorrosivo, una vez seco, se liján perlines y riostras para aplicar una capa pareja de pintura (ver figura 13 y 14).

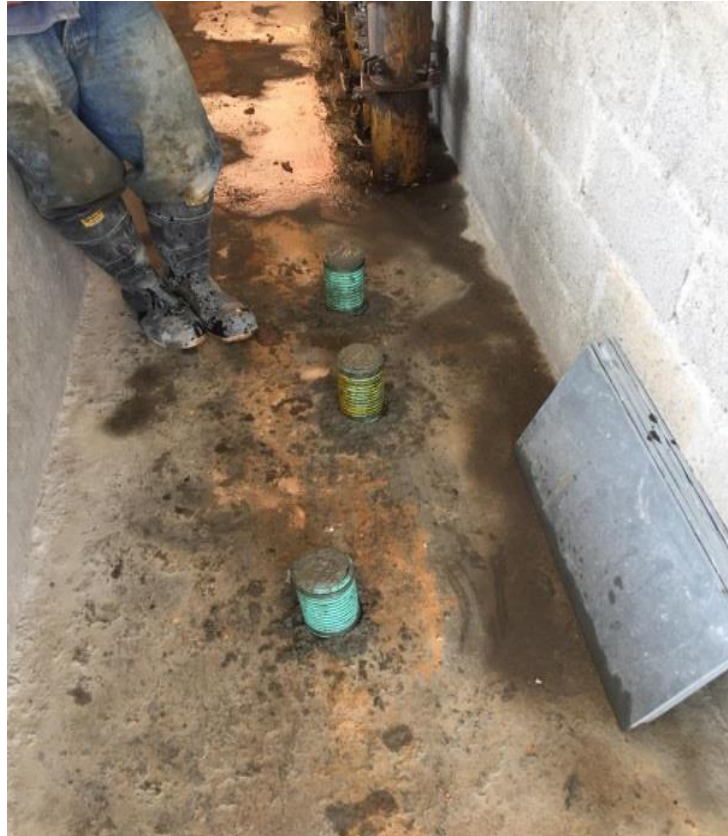
Figura 15. Cilindros de mortero.

Se realizó la toma de muestras de cilindros de mortero en los apartamentos de ambas torres, cumpliendo con las normas técnicas establecidas de muestreo y de realización, las cuales dictaminan que se deben hacer en moldes de 3 pulgadas tomando una muestra representativa del apartamento, al cual se aplica el mortero y se realiza tres cilindros para las edades de 14 días ,28 días; seguido a ello, se deja uno como testigo por si el seguimiento no arroja los valores esperados el cual se debe fallar a la edad de 56 días.[2] Estas muestras se hicieron cada 2 pisos, una vez hechos y curados los cilindros, se coordinó con URBANAS S.A y el laboratorio ya establecido; para que se recogieran los especímenes. Este laboratorio sube directamente a la plataforma los

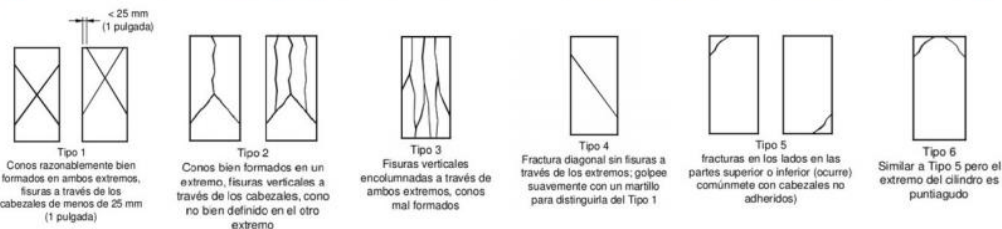
Cilindro N°	Localización	Fecha de toma	Fecha de ensayo	Sección	Edad (Días)	Peso (g)	Densidad (Kg/cm ³)	Carga Máxima (N)	Esfuerzo (kg/cm ²)	Esfuerzo (P.S.I.)	Esfuerzo (MPa)	f _c (MPa)	% Desarrollo	Forma de falla	OBS
S36	MORTERO APTO 902 T2	2018-10-02	2018-10-16	3" M	14	1487	2.14	90100.0	201	2878	20.0	21.0	96	Tipo 4	N

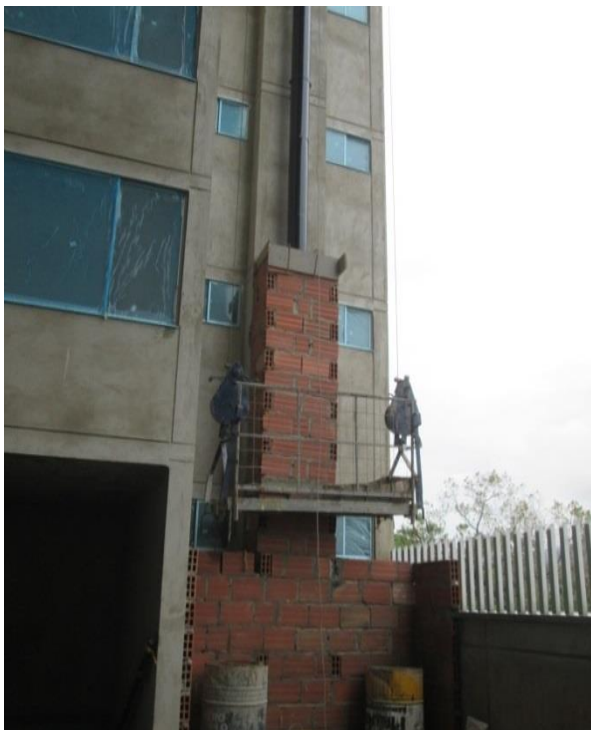
Figura 19. Inicio de construcción buitrón.

Se procedió a la supervisión técnica de la construcción del buitrón que protege el tubo de desfogue de la estación eléctrica, ubicada en el sótano tres; su construcción consta de mampostería y una vigueta de concreto de 3500 psi y acero cada piso. Allí, se realizó 1 piso por día, debido a la vigueta que se iba fundiendo después de la mampostería. El avance de construcción que tuvo fue de 1 piso diario, debido a que cada piso se debía fundir una vigueta, una vez fundida se debía dar un tiempo de fraguado a esta para seguir con la colocación de la mampostería que cubre el tubo de desfogue (ver figura 19 y 20).

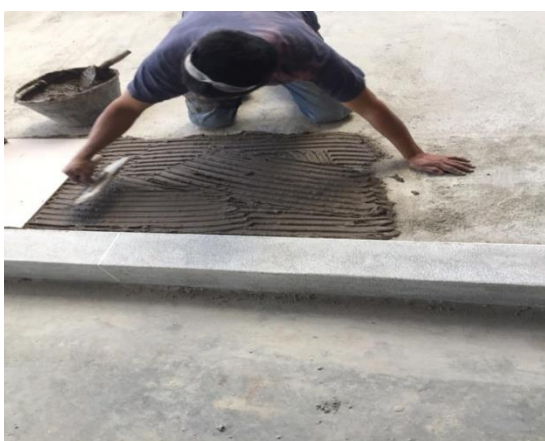
**Figura 25.** Aplicación de pegante.

Se realizaron labores de supervisión a los trabajos de la cuadrilla encargada del enchapado de los sectores del cuarto de basuras, administración y portería. Como encargado de calidad, se verificó la plomada utilizada y de la nivelación, teniendo en cuenta el alineamiento de brechas, losas y la aplicación de la pega; las cuales se realizaron con llana, contando con la suficiente cantidad y evitando vacíos que generen daños a futuro.

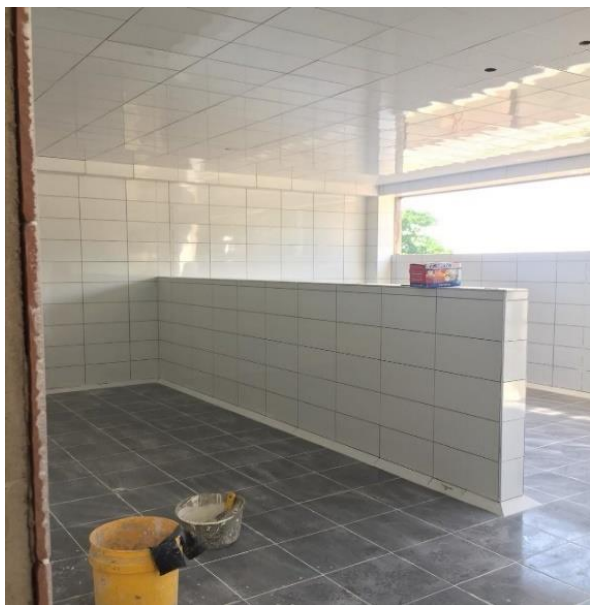
Figura 27. Cuarto de basura enchapado y en proceso de brechado.

Como recomendación final de soporte a la hora de instalar, se deben seguir las recomendaciones establecidas por el fabricante; por ejemplo, para la aplicación de la brecha, se debe usar una boquilla, para que sea más fácil y sencillo los trabajos de aplicación y que posteriormente se dé un brechado adecuado y parejo; todo ello, para no contaminar más zonas con los sobrantes de brecha (ver figura 27).
