**SUPERVISIÓN TÉCNICA EN OBRAS DE PAVIMENTACIÓN DE LA EMPRESA
COINOBRAS S.A.S.**

El presente documento reúne las diferentes actividades realizadas durante el proceso de práctica empresarial ejerciendo el cargo de auxiliar de ingeniería en la empresa Coinobras S.A.S. en dos (2) obras de rehabilitación, mantenimiento y construcción de la malla vial ubicadas en el Municipio de Piedecuesta y el barrio Villa Helena I del Municipio de Bucaramanga. Durante la práctica realicé una supervisión técnica mediante el seguimiento al proceso constructivo de la estructura del pavimento flexible, el control de la calidad de los materiales usados en la construcción de la estructura, memorias de cantidades y elaboración de planos dwg. Así mismo el conocimiento de la norma INVIAS en cuanto a los ensayos de laboratorio para el control de la calidad mezcla asfáltica y el proceso de producción de esta.

En el siguiente informe se presenta el seguimiento técnico a dos contratos de obra ejecutados en el Municipio de Piedecuesta y el barrio Villa Helena I del Municipio de Bucaramanga por Coinobras S.A.S.

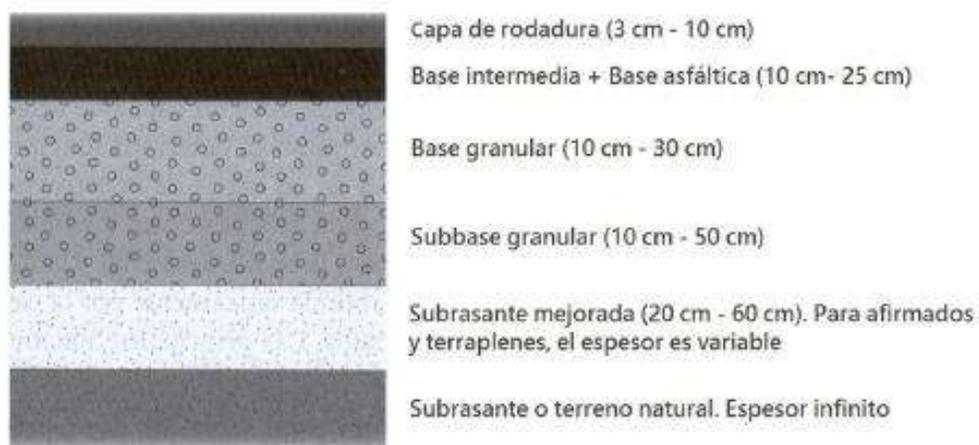
Figura 2. Perfil típico de una estructura de pavimento flexible.

Esta clase de pavimentos conformado por una carpeta asfáltica o de rodadura, base y subbase respectivamente, que están apoyadas sobre el suelo natural o mejorado llamado subrasante. Sin embargo, no siempre es necesario la construcción del algunas de sus bases.

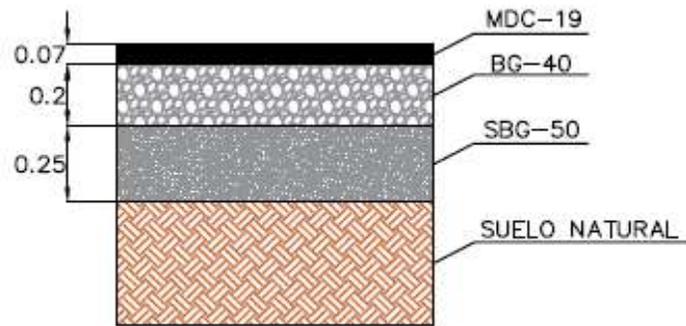
Figura 3. Perfil diseño estructura de pavimento Villa Helena I.

- Construcción de muro en concreto reforzado
- Construcción de cunetas
- Estructura de pavimento asfáltico
- Señalización horizontal y vertical

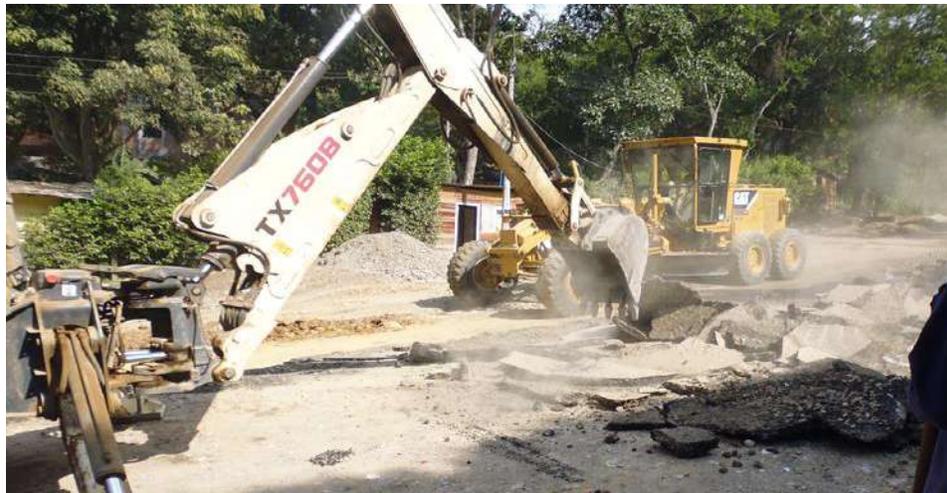
Imagen 2. Demolición de pavimento existente.

La obra inicio con la demolición de pavimento existente con la retroexcavadora del K0+000 al K0+120 mientras mediante la motoniveladora se iba conformando la subrasante. Después de esto se trabajaba simultáneamente la demolición y la extensión de las capas granulares según lo planeado como se muestran en la imagen 2 y 3.

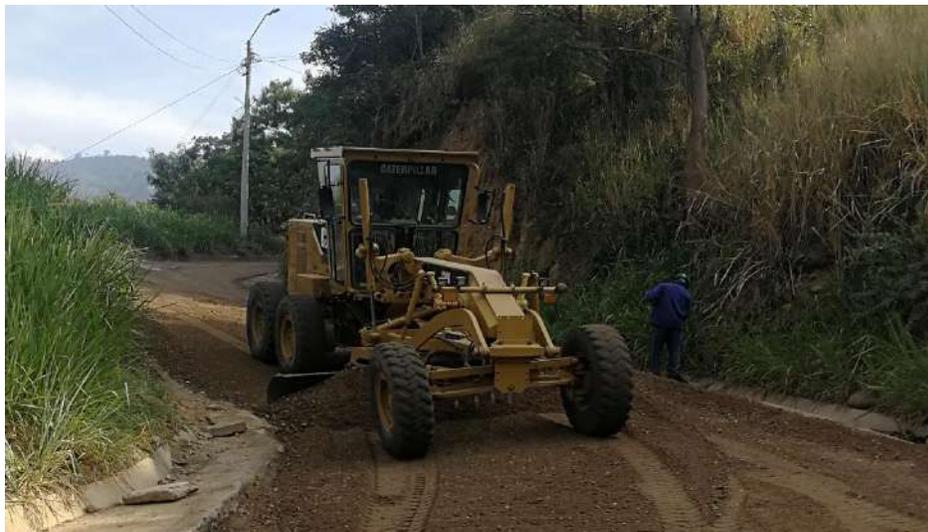
Imagen 4. Extendido de base granular e=20cm.

Antes de realizar el extendido de las capas granulares el operario debido a su experiencia ubica donde será arrojar el material para que alcance a cubrir toda el área. Además antes se realiza la colocación de las estacas para que el operario mantenga el espesor las cuales estaban ubicadas cada 20 metros.

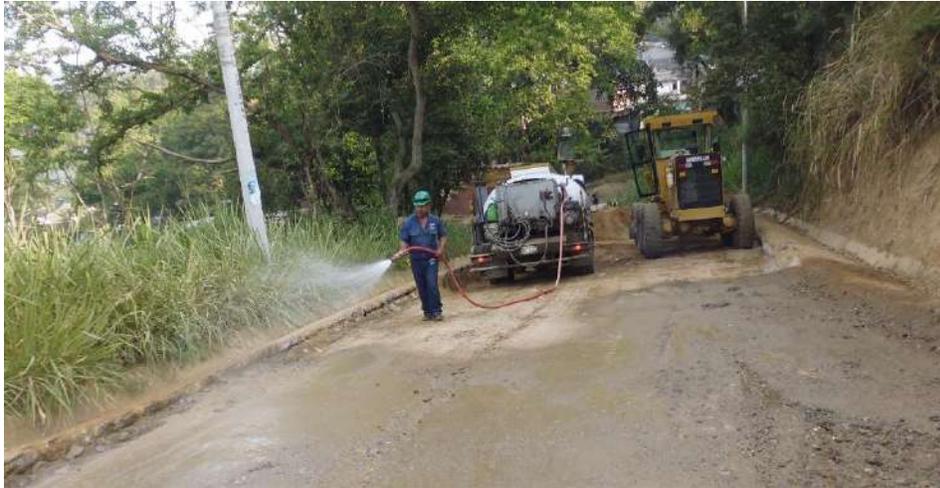
Imagen 5. Humedecimiento para compactación de base granular.

Seguido de la extensión del material granular se procede a humedecer la capa granular (ver imagen 5) para así realizar compactación mediante el vibrocompactador de rodillo empezando desde los bordes avanzando hacia el centro (ver imagen 6).

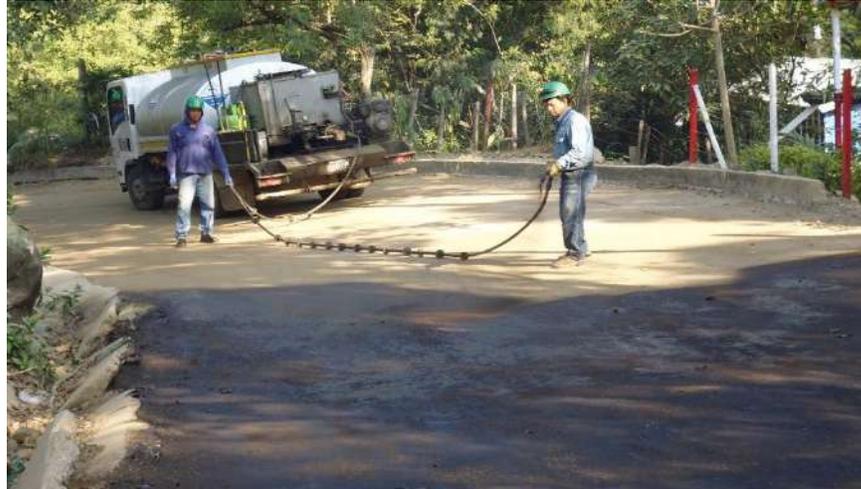
Imagen 7. Riego de imprimación tipo CRL-1

En la imagen 7 se observa la realización de la imprimación sobre la base granular con emulsión asfáltica de rotura lenta CRL-1, esta se realiza el día anterior de la pavimentación.

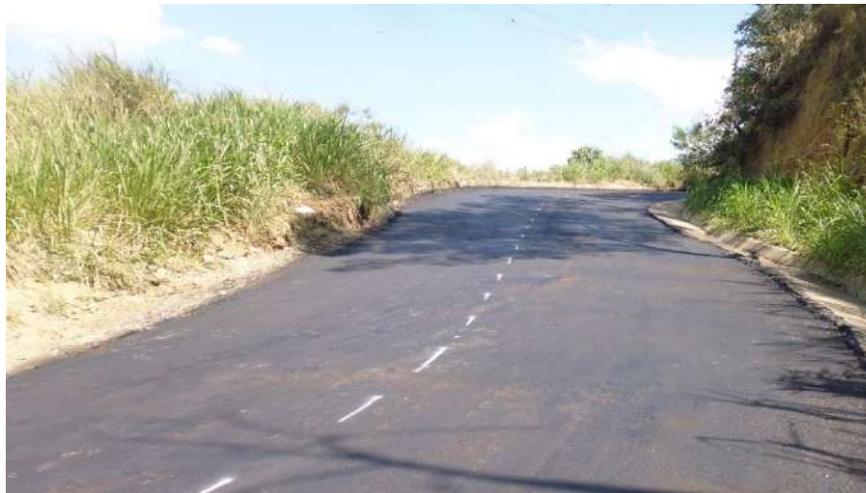
Imagen 8. Demarcación para pavimentar.

Debido al ancho de la vía la instalación de la mezcla se hace en dos tiras. Para esto se hace una demarcación sobre el eje de la vía para que el operario de la finisher tenga una guía como se muestra la imagen 8.

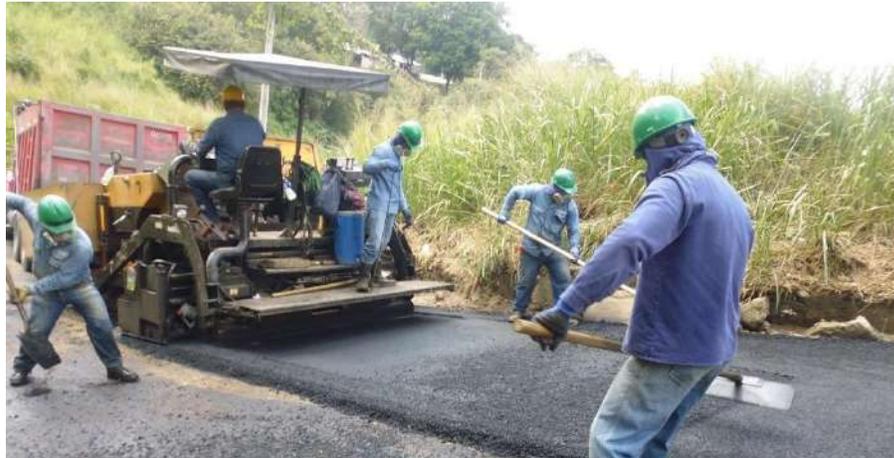
Imagen 9. Instalación de mezcla asfáltica tipo MDC-19.

En la siguiente imagen se muestra extensión de la mezcla MDC-19 mediante la pavimentadora o finisher. Se recomienda alimentar la finisher constantemente desde la volqueta pero debido al diseño de la vía es imposible.

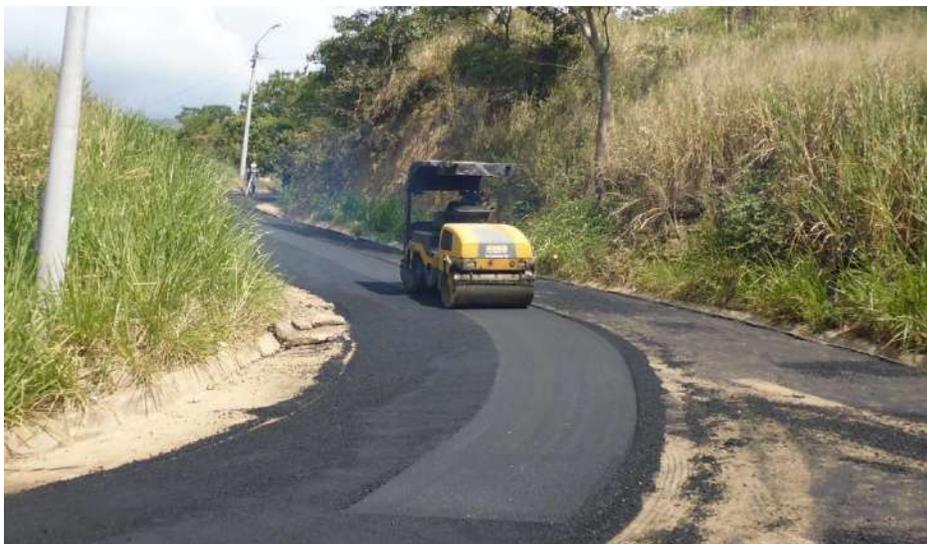
Imagen 10. Compactación sobre mezcla asfáltica.

Posteriormente se realiza la compactación de la mezcla asfáltica con el vibrocompactador de rodillo sobre la tira extendida y después sobre la junta longitudinal entre la otra tira como se observa en la siguiente imagen.

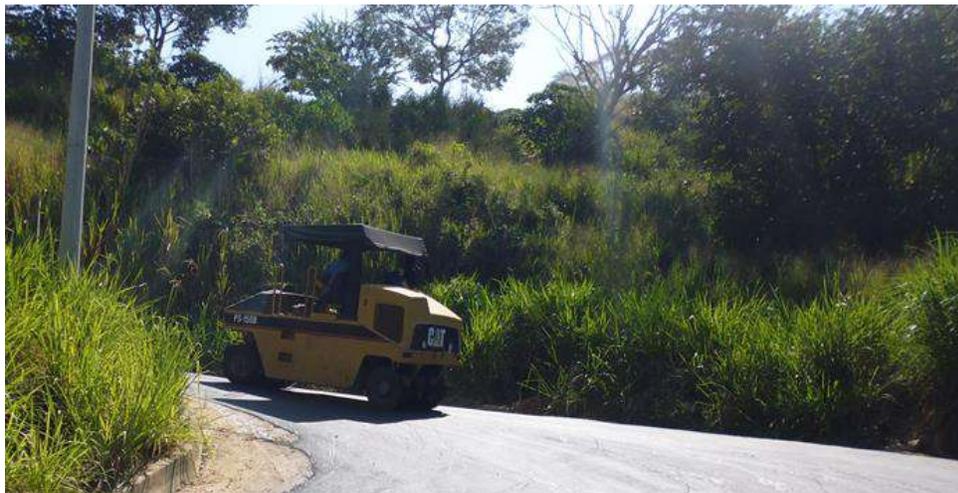
Imagen 12. Compactación final de mezcla asfáltica.

Como se observa en la imagen 12 una vez compactado con el de rodillo se da paso al vibrocompactador de llantas con el fin de darle un mejor acabado final a la mezcla, se realiza a una temperatura donde la mezcla se pueda moldear.

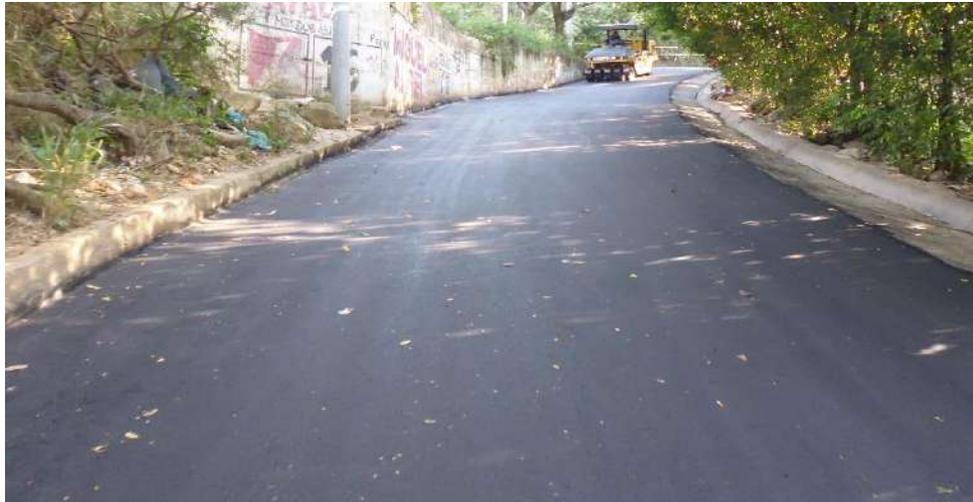
Imagen 13. Superficie pavimentada.

Finalmente se presenta la capa (extendida y compactada) terminada de mezcla asfáltica tipo MDC-19 cumpliendo con el espesor del diseño.

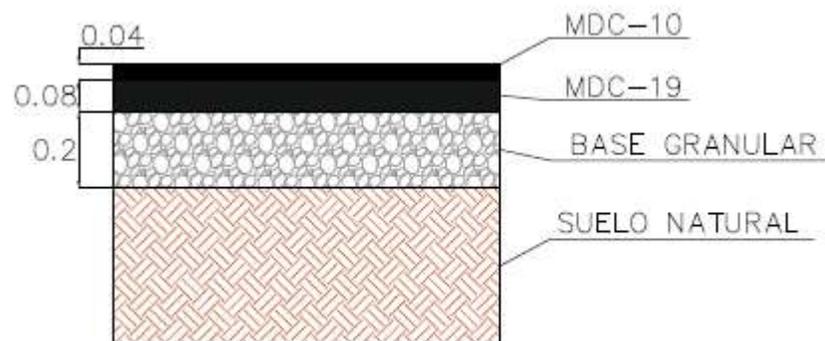
Figura 4. Perfil diseño estructura de pavimento Piedecuesta.

El contrato de inicio en la Carrera 12 entre calles 9 y 10, dentro de este tramo se realizó el riego de imprimación CRL-1 sobre la base, una capa de 8 cm de mezcla asfáltica MDC-19, imprimación obre la MDC-19 tipo CRR-1 y un sello de 4 cm con mezcla asfáltica MDC-10 para darle un mejor acabado.

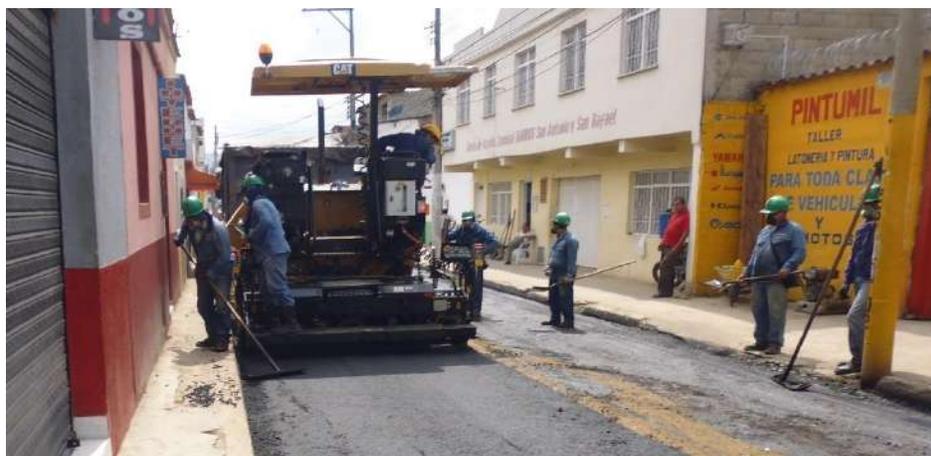
Imagen 15. Instalación de primera tira de mezcla asfáltica.

En la imagen 15 se observa la instalación de mezcla asfáltica tipo MDC-19 sobre la superficie ya imprimada. Otro aspecto importante es la demarcación para realizar la extensión en dos tiras debido al ancho de la vía.

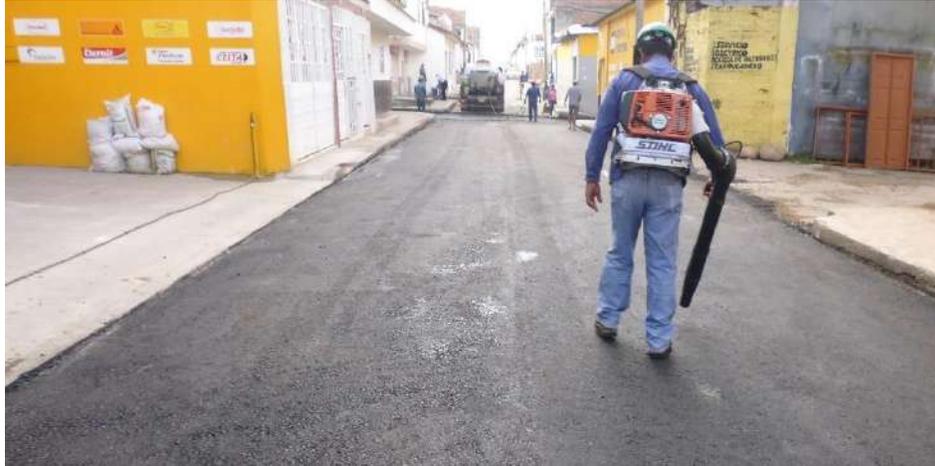
Imagen 16. Limpieza sobre área de imprimación.

Antes de realizar el extendido del sello se realiza una limpieza con un soplador con el objetivo de dejar la capa libre de cualquier suciedad y asegurar una buena adherencia como se observa en la imagen 15.

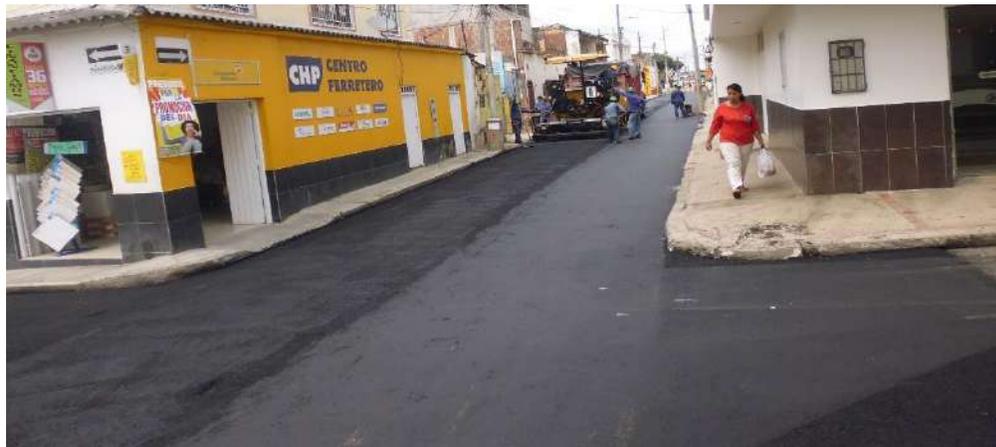
Imagen 17. Instalación de segunda capa de mezcla asfáltica.

Por último se ejecuta la instalación del sello (MDC-10) después de imprimir y se finaliza con la compactación de la capa como un vibrocompactador de rodillo.

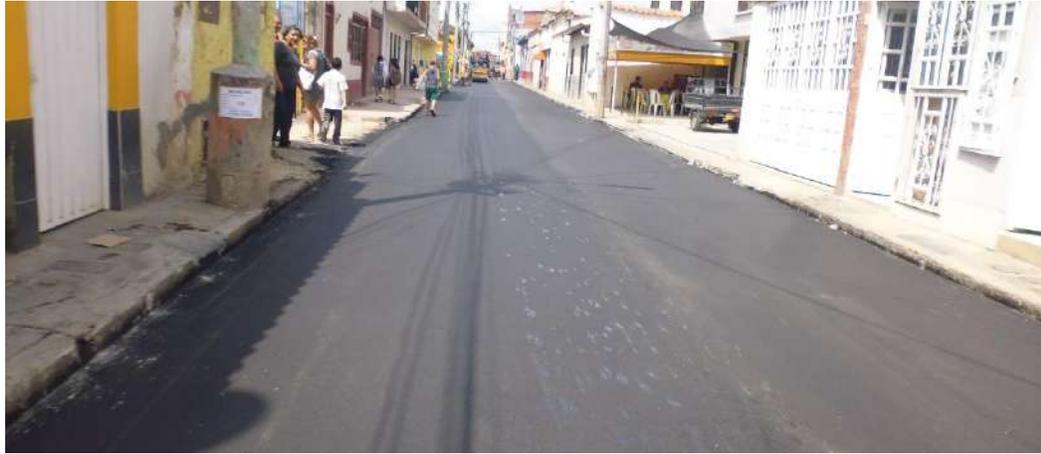
Imagen 18. Superficie pavimentada Carrera 12 Piedecuesta.

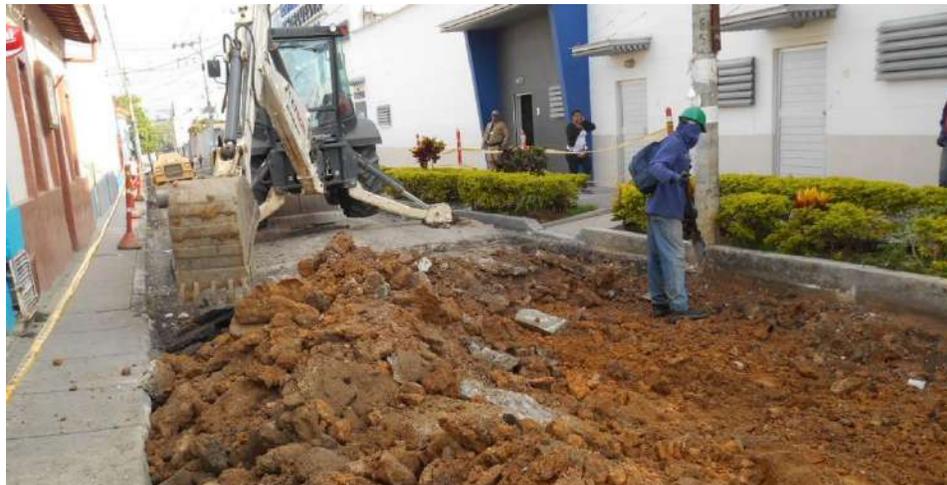
Imagen 19. Demolición y excavación de pavimento actual.

Inicialmente se ejecutó la demolición del pavimento existente y la excavación para la base granular como se observa en la imagen 19.

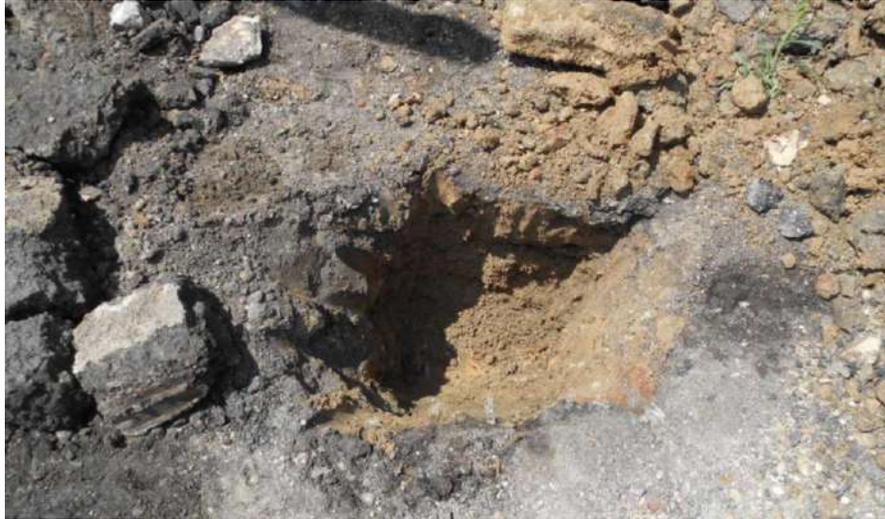
Imagen 20. Apique de inspección de tuberías.

Con el fin de tener conocimiento de las tuberías que se encuentran bajo la subrasante se realizan apiques frente a las cajas de agua potable y evitar algún daño en estas.

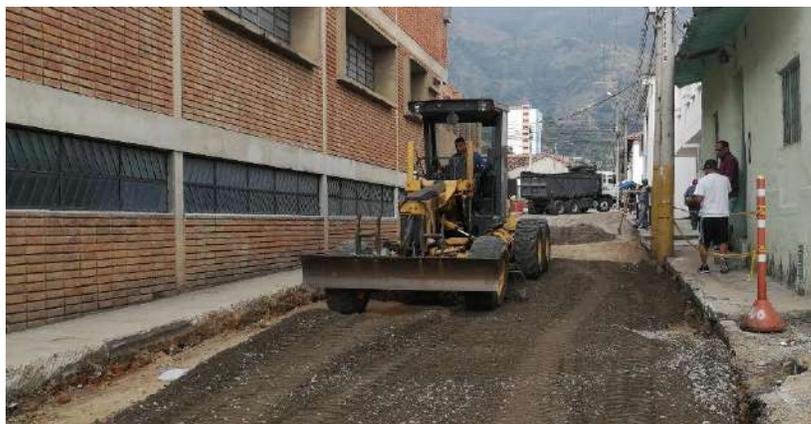
Imagen 21. Instalación de base granular.

Se realiza la instalación de las estacas para extender la base granular y cumplir con el espesor de diseño y posteriormente con ayuda de la motoniveladora se extiende la base granular con un espesor de 20 cm.

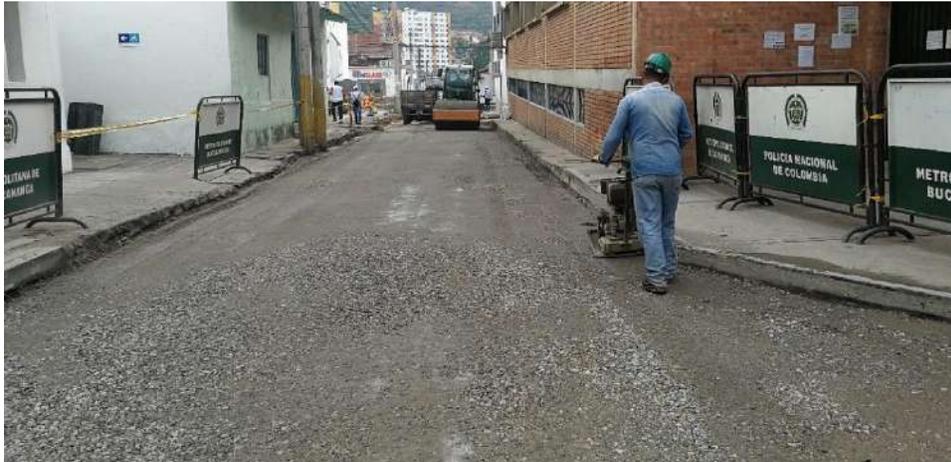
Imagen 22. Compactación de bordes sobre base granular.

La compactación de la base granular se realiza con el vibrocompactador de rodillo pero debido a que se pronosticaba lluvia se realizó una compactación con la “rana” en los extremos de la vía para sellar y evitar la filtración del agua como se observa en la imagen 22.

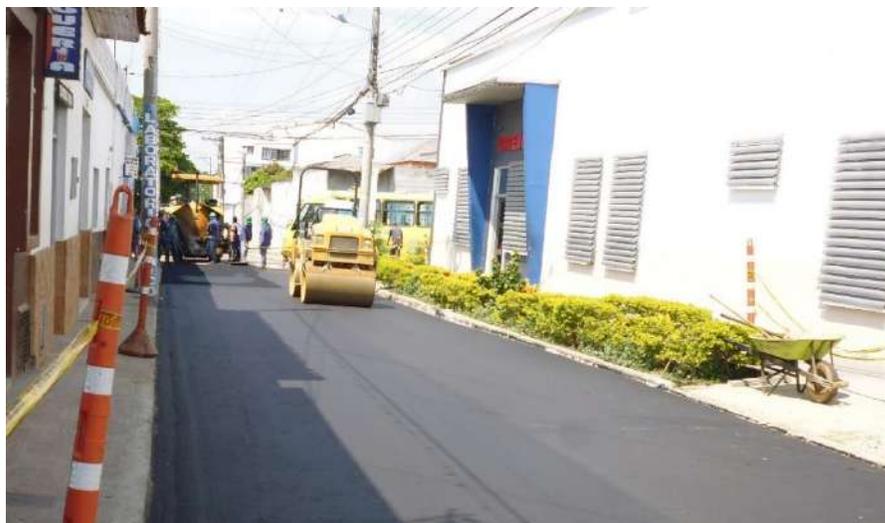
Imagen 23. Superficie pavimentada Carrera 5.

La imagen 23 muestra la capa terminada de mezcla asfáltica MDC-19 y MDC-10 que presenta una capa uniforme.

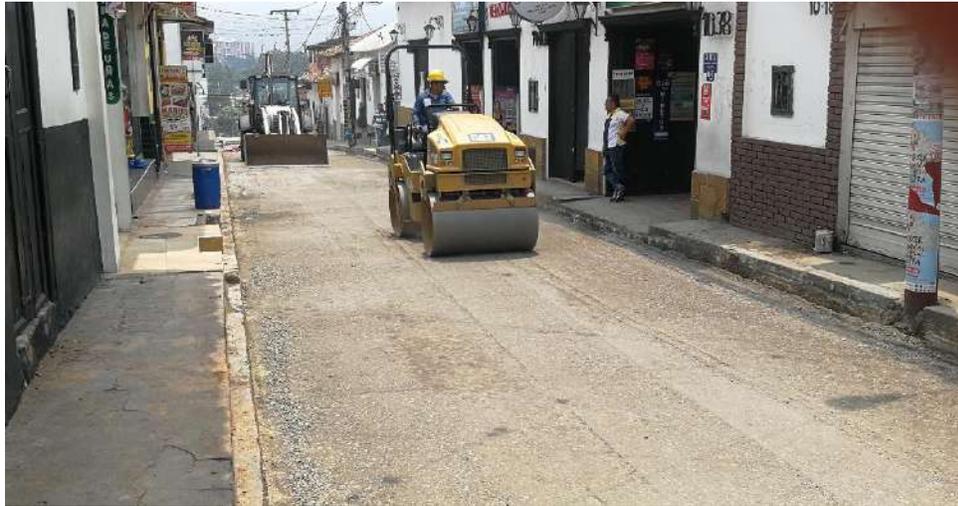
Imagen 24. Compactación base granular Carrera 7 Piedecuesta.

Se realiza la demolición del pavimento existente con la excavación para la base granular con ayuda de la retroexcavadora. Terminado este proceso los primeros 50 metros se inicia con la nivelación de la subrasante y empezar la construcción de la estructura. Una vez acabado la nivelación y el extendido de la base granular se procede a realizar la compactación de la capa mediante un vibrocompactador de doble rodillo propiedad del municipio como se observa en la imagen anterior (ver imagen 24).

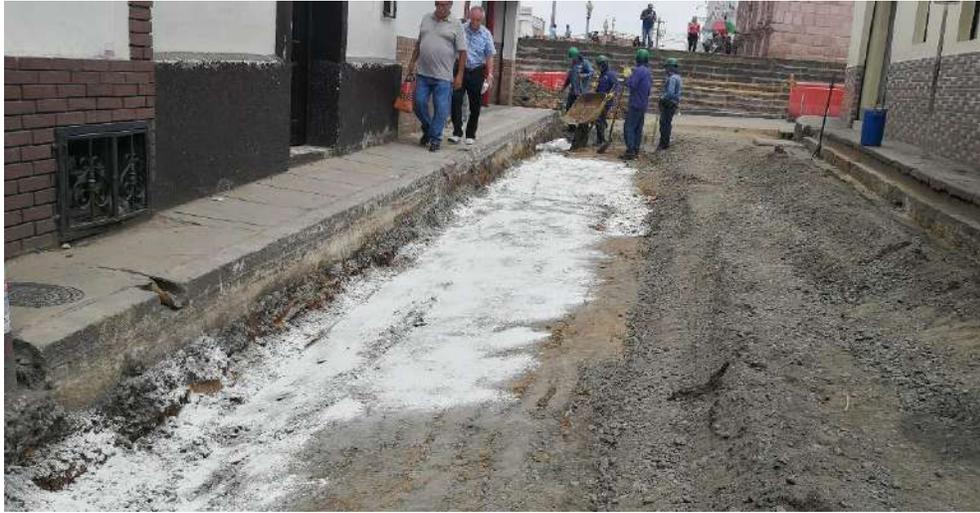
Imagen 25. Mejoramiento de subrasante con cal.

Durante el paso de la maquinaria pesada como la volqueta se observó un desplazamiento de la capa granular a lo que dentro de obra se denomina un “colchón” por lo cual se procede a retirar la base ya compactada y a realizar un mejoramiento con cal como se muestra en la imagen 25.

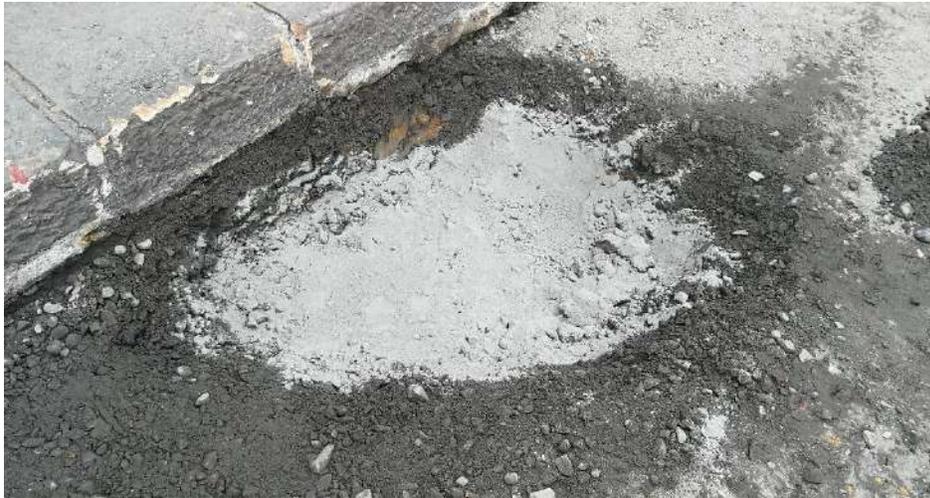
Imagen 26. Mejoramiento de subrasante con cemento.

Como se observa en la imagen 26 este problema se encontró en diferentes partes de la vía por lo cual se realizaron varios mejoramientos tanto como con cal o con cemento.

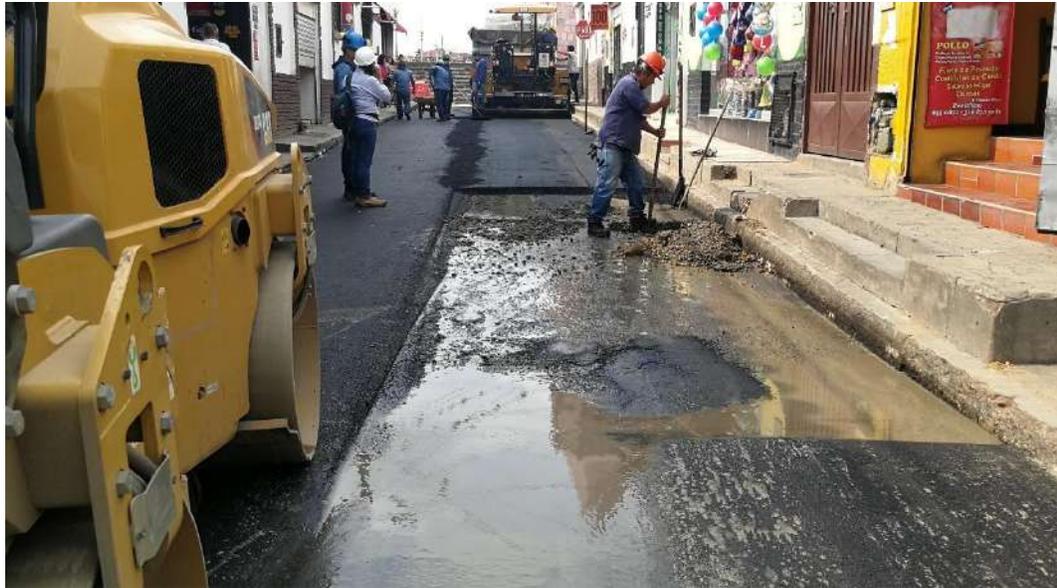
Imagen 27. Afloramiento de agua debido a daño de tubería de acueducto.

evitar filtración del agua dentro de la mezcla asfáltica se realizó rápidamente la compactación y luego así se procedió a buscar cual era el problema.

Se realiza la excavación y dar solución al daño, así mismo se rellena con material granular y se deja a nivel de la base granular. Nuevamente se realiza la imprimación del área afectada y se procede a realizar la instalación de la mezcla como se observa en la imagen 29.

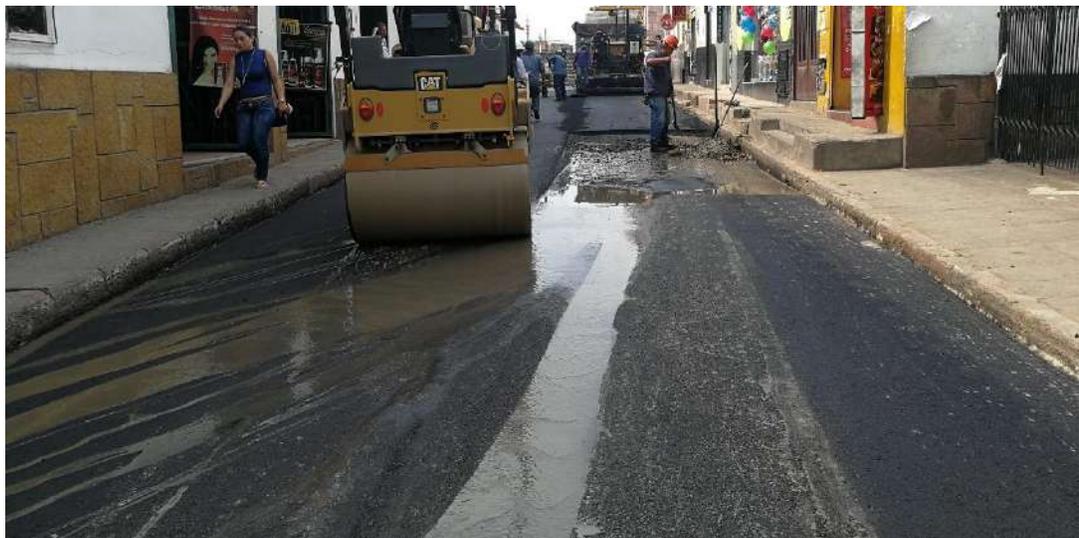
Imagen 28. Riego de agua por la superficie pavimentada.

Durante la instalación de mezcla asfáltica tipo MDC-19 se presentó un problema con una acometida de agua potable como se muestra en la imagen 27 y 28. Para

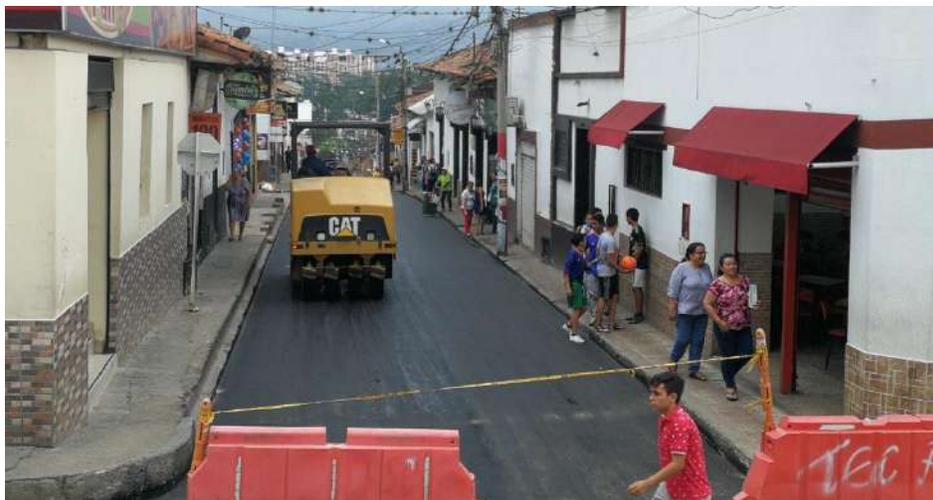
Imagen 30. Compactación final Carrera 7.

Por último en la imagen 30 se muestra la compactación con el compactador de llantas para darle un mejor acabado a la capa de rodadura.

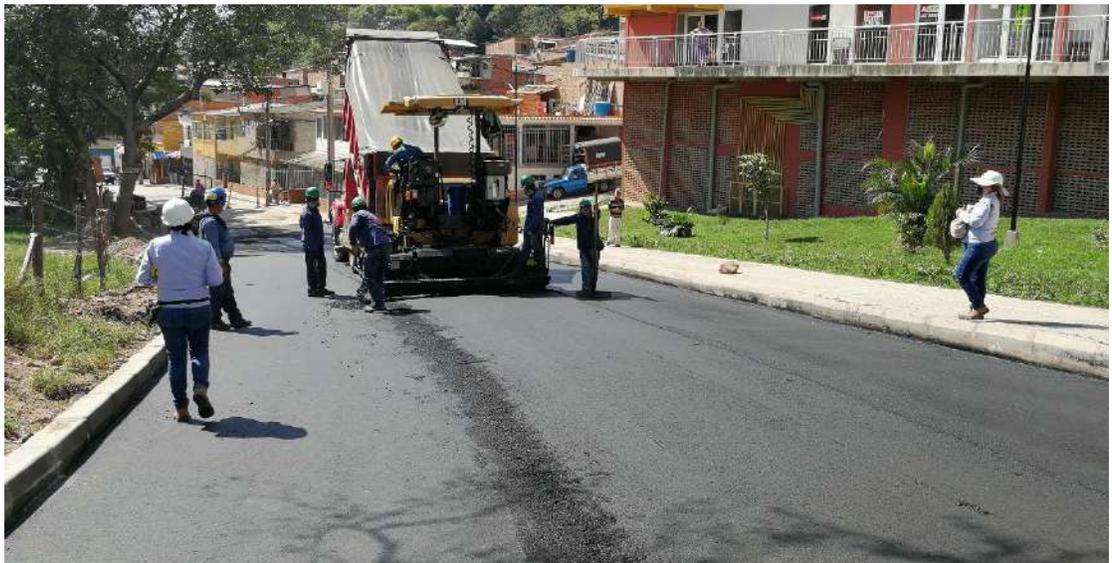
Imagen 31. Instalación de segunda tira de mezcla asfáltica Zafiro.

En la siguiente imagen se muestra el extendido de la mezcla asfáltica en su segunda tira, con anticipación se programo realizar la instalación de la mezcla en tres partes o tiras debido al ancho y así mismo para agilizar el trabajo.

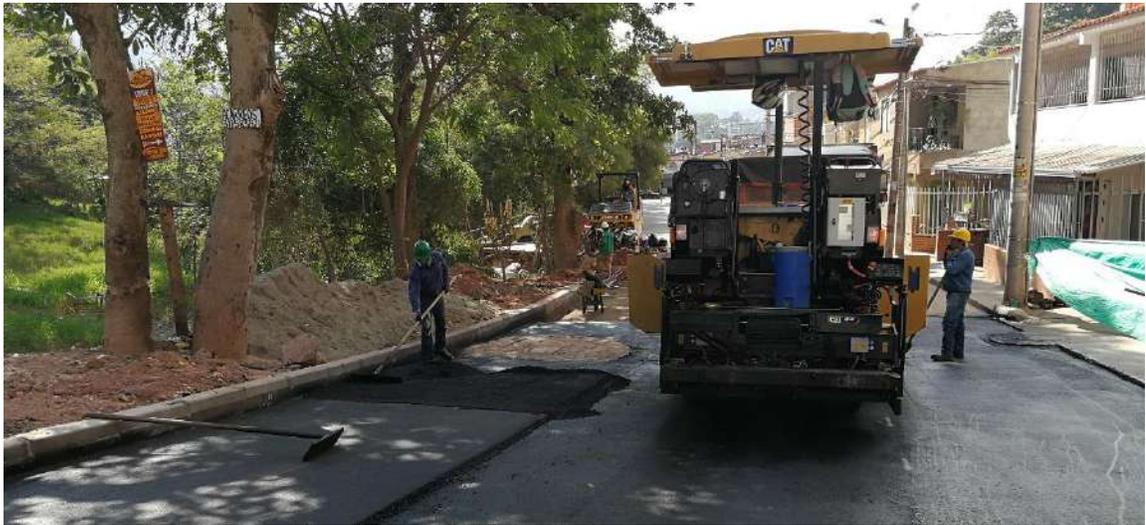
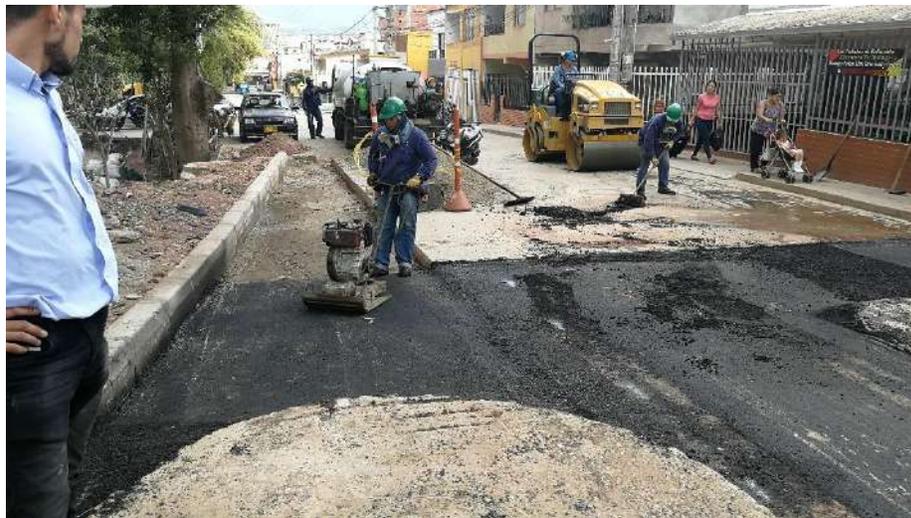
La instalación de la mezcla asfáltica se debe realizar de forma manual en lugares donde sea de difícil o imposible acceso de la maquinaria al igual que la compactación de esta como se observa en la imagen 32 y 33.

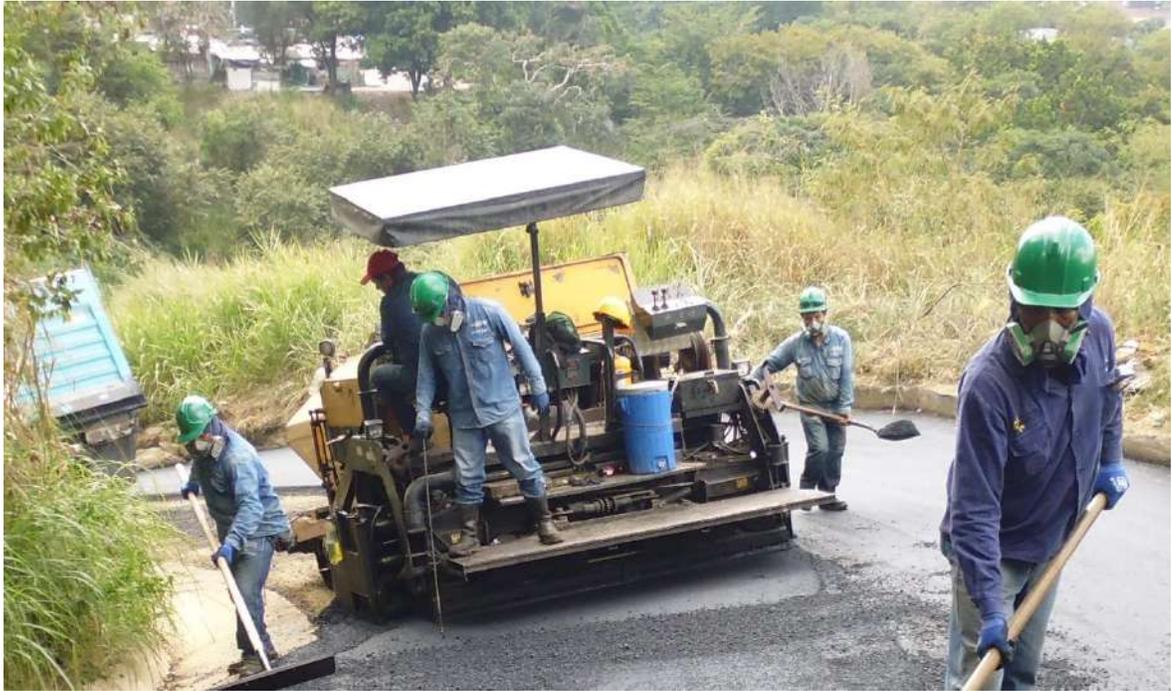
Imagen 34. Verificación de espesor mediante tornillo y arandela.

Mediante un tornillo con una arandela se controla el espesor de la capa de mezcla asfáltica como se observa en la imagen 34. Antes de realizar el extendido se cuadra la arandela con el espesor deseado (incluyendo el porcentaje de expansión) y a medida que se extiende la mezcla el ayudante introduce el tornillo en la mezcla para verificar que el espesor cumpla.

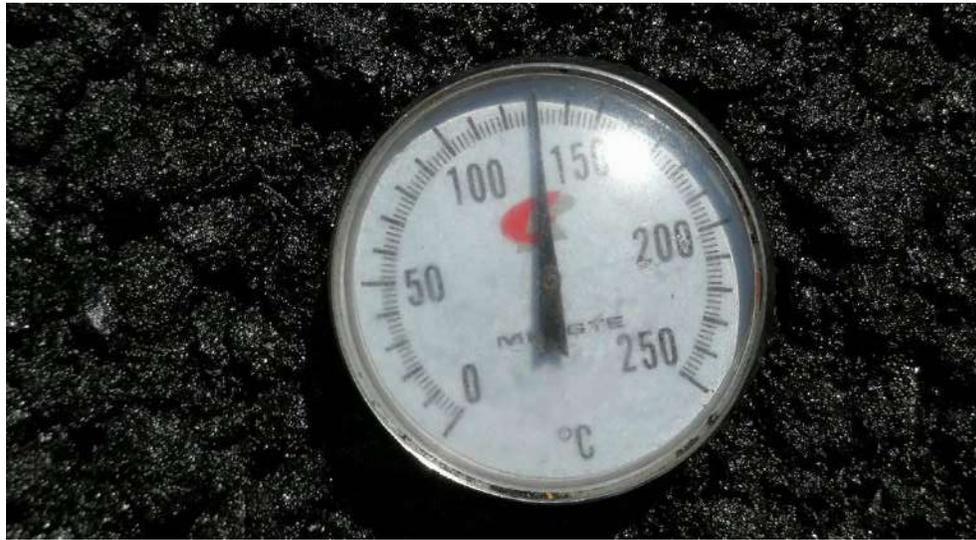
Imagen 35. Temperatura de llegada de mezcla asfáltica.

Una vez llegado el material al sitio de trabajo se realizan lecturas de temperatura y evaluar esta. Por lo tanto con la ayuda de un termómetro se procede a hacer la lectura de llegada, antes de extender y antes de la compactación y garantizar un comportamiento adecuado de la mezcla.

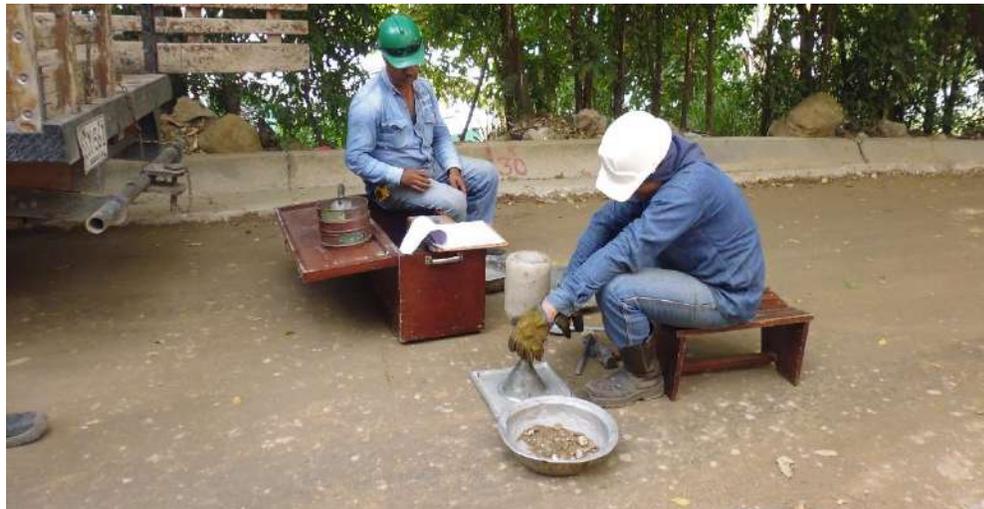
Imagen 36. Ensayo de campo "Cono de arena".

Así mismo otro aspecto importante en la calidad de los materiales y por consecuencia la calidad de la obra es el grado de compactación que se evalúa mediante los ensayos de campo realizados por el laboratorista de la empresa.

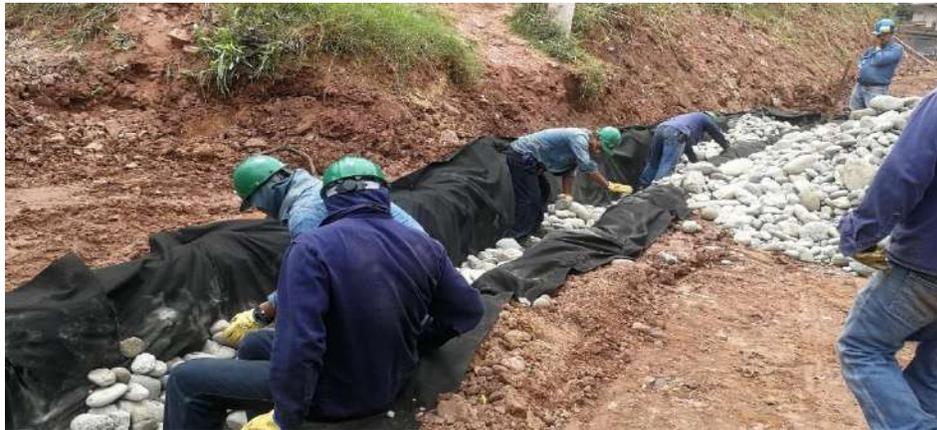
Imagen 37. Geotextil no tejido relleno de "bolo redondo".

Otra zona donde se realizó intervención fue en el barrio los Cedros de Piedecuesta, al día de hoy se está realizando excavaciones y dándole la uniformidad a la subrasante. En el tramo entre el K0+080 y el K0+115 se encontró una corriente de agua el cual se desconoce su yacimiento, por lo tanto se realiza un filtro con el fin de evitar que el agua proveniente del talud llegue a la estructura. En la imagen 37 se observa la construcción de un filtro, el cual descola en el alcantarillado.

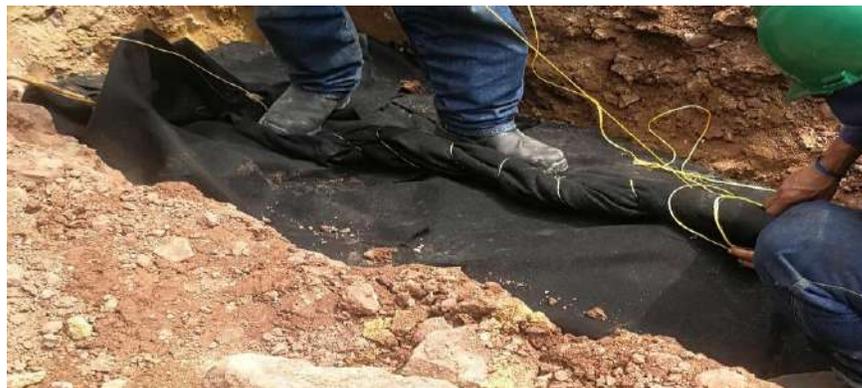
Imagen 38. Proceso de amarre de geotextil.

Una vez puesta la piedra dentro del filtro se procede a cocerlo para evitar que entre material al filtro.

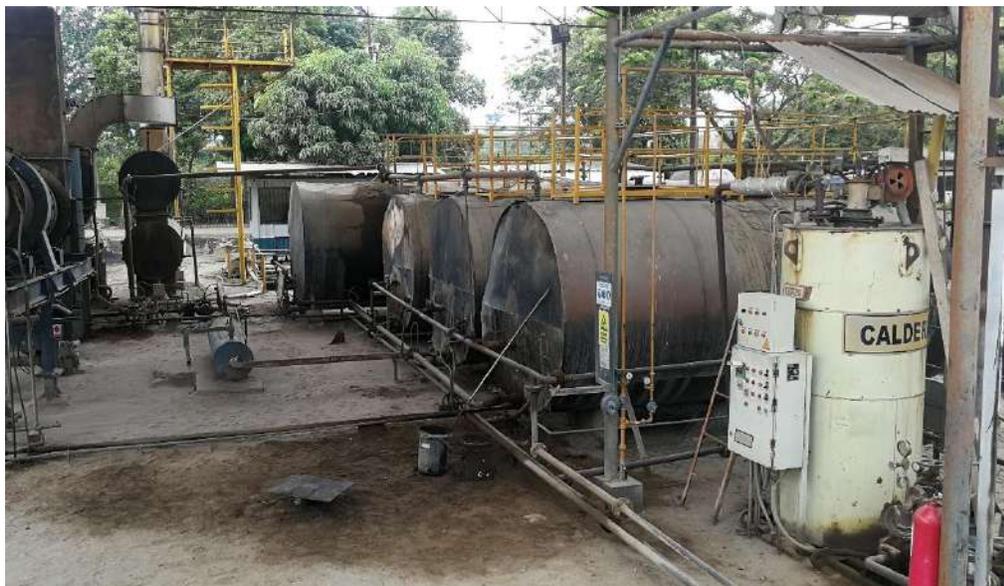
Imagen 39. Caldera y tanques de almacenamiento de asfalto planta Tecnopavimentos.

El proceso de producción comienza con el calentamiento de los tanques de almacenamiento de asfalto proveniente de la empresa de asfaltos HQ los cuales deben alcanzar los $160^{\circ} - 165^{\circ}\text{C}$.

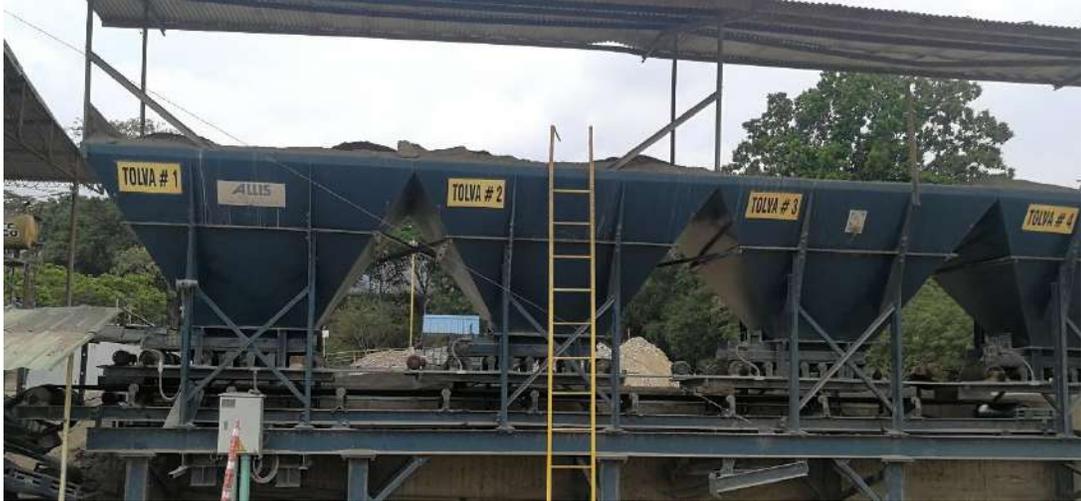
Imagen 40. Tolvas de almacenamiento de material granular.

Después de alcanzar la temperatura se encienden las cintas transportadoras y se enciende el soplador el cual le aumentara la temperatura al agregado pétreo. Posteriormente se abren las tolvas de los agregados que son trasladados por la cinta hasta el tambor calentador- mezclador el cual se encarga de realizar el proceso

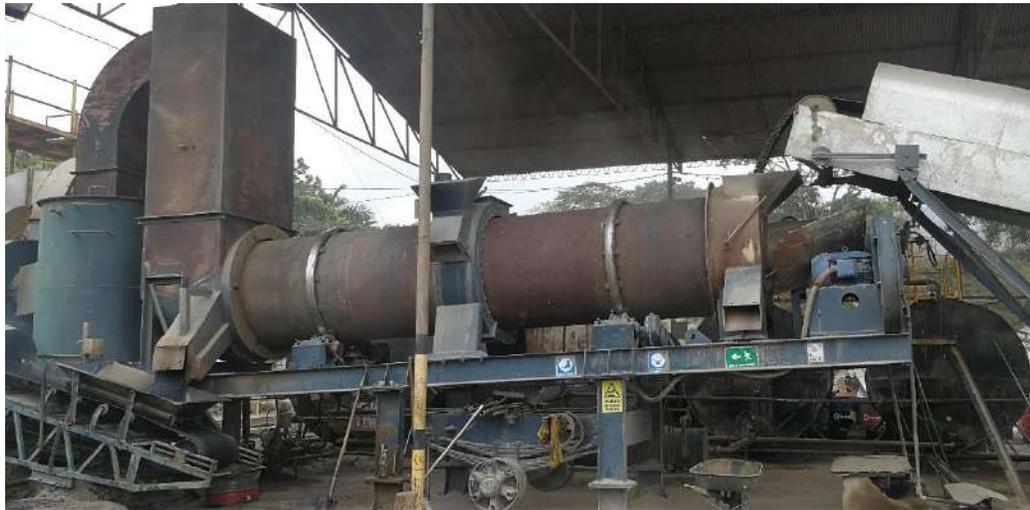
Imagen 41. Tambor calentador-mezclador planta Tecnopavimentos.

de calentamiento del agregado y más adelante el mezclado del asfalto con el agregado.

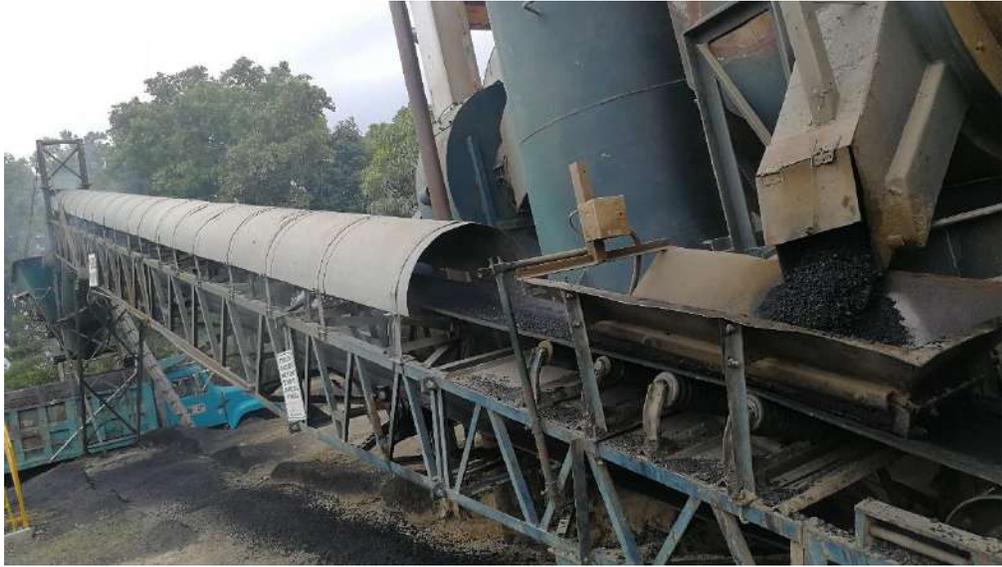
Imagen 42. Salida de mezcla asfáltica a banda transportadora.

Al final sale el resultado de la mezcla asfáltica que es transportada hasta la tolva de asfalto y finalmente se descarga en las volquetas lista para la salida hacia la obra.

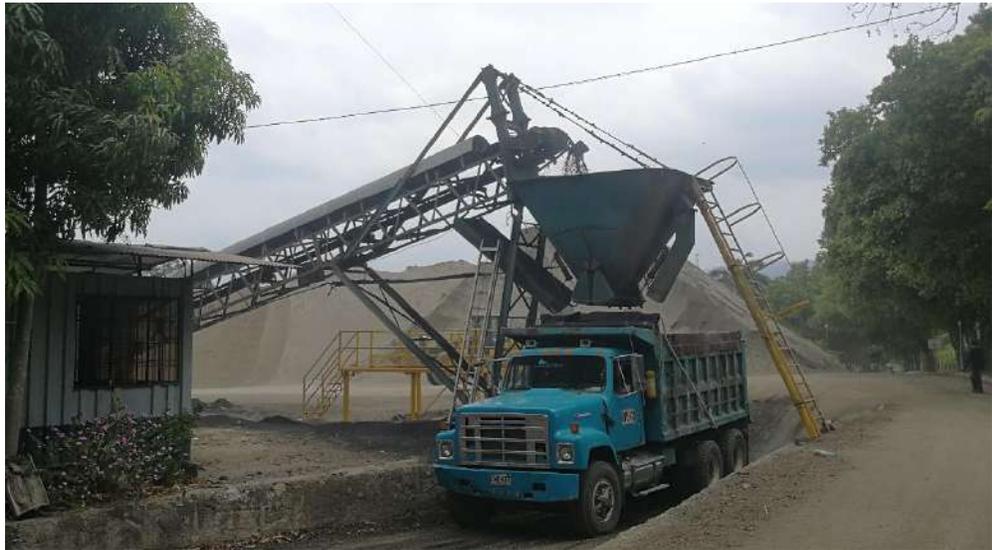
Imagen 43. Descargue de mezcla sobre volquetas.

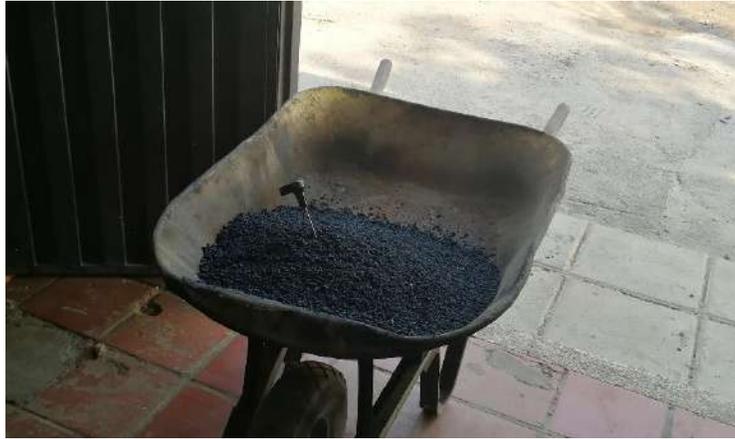
Imagen 44. Mezcla para ensayos de calidad.

En la salida de la mezcla se toma una muestra significativa la cual es llevada al laboratorio con el fin de hacer el control de calidad de esta. Se realiza cada vez que se produzca una mezcla y para cada cliente.
