**SUPERVISIÓN TÉCNICA EN OBRAS DE PAVIMENTACIÓN DE LA EMPRESA
COINOBRAS S.A.S.**

El presente documento reúne las diferentes actividades realizadas durante el proceso de práctica empresarial ejerciendo el cargo de auxiliar de ingeniería en la empresa Coinobras S.A.S. en dos (2) obras de rehabilitación, mantenimiento y construcción de la malla vial ubicadas en el Municipio de Piedecuesta y el barrio Villa Helena I del Municipio de Bucaramanga. Durante la práctica realicé una supervisión técnica mediante el seguimiento al proceso constructivo de la estructura del pavimento flexible, el control de la calidad de los materiales usados en la construcción de la estructura, memorias de cantidades y elaboración de planos dwg. Así mismo el conocimiento de la norma INVIAS en cuanto a los ensayos de laboratorio para el control de la calidad mezcla asfáltica y el proceso de producción de esta.

En el siguiente informe se presenta el seguimiento técnico a dos contratos de obra ejecutados en el Municipio de Piedecuesta y el barrio Villa Helena I del Municipio de Bucaramanga por Coinobras S.A.S.

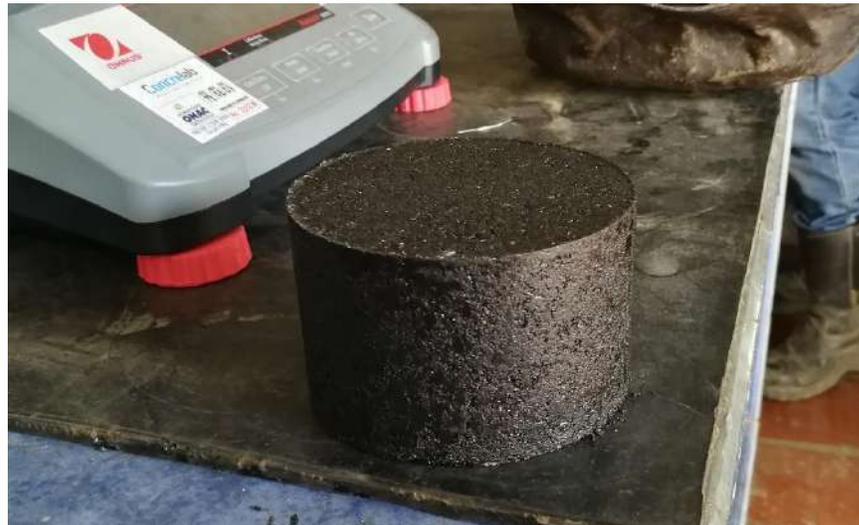
Imagen 45. Briquetas para ensayos de calidad.

A esta muestra el mismo día se fabrican 4 briquetas, se realiza el ensayo de extracción cuantitativa de asfalto y se lava el agregado para dejarlo el horno para realizar el ensayo de granulometría el día siguiente. De igual forma 24 horas después se fallan 2 briquetas para calcular vacíos, estabilidad y flujo. Las dos briquetas restantes se guardan en caso de que el cliente pida una muestra para realizarle los ensayos deseados.
