**APOYO EN LA EJECUCIÓN Y CONTROL A PROYECTOS DE INGENIERÍA
CIVIL EN EL MUNICIPIO DE PIEDECUESTA**

**PRESENTADO POR
BRAYAN ANDRÉS SÁNCHEZ ARENAS
ID: 000223390**

**UNIVERSIDAD PONTIFICIA BOLIVARIANA
ESCUELA DE INGENIERÍA
FACULTAD DE INGENIERÍA CIVIL
BUCARAMANGA
2019**

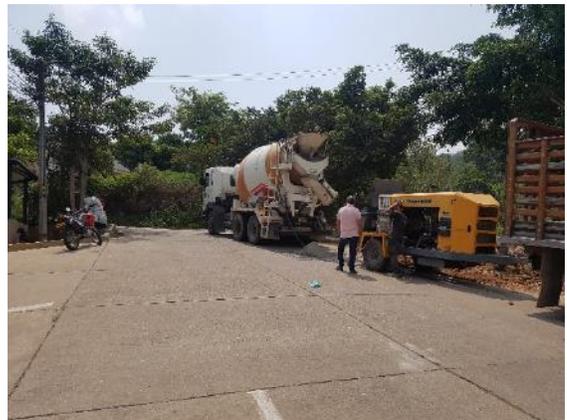
b) Aplicación de concreto hidráulico mediante bombeo

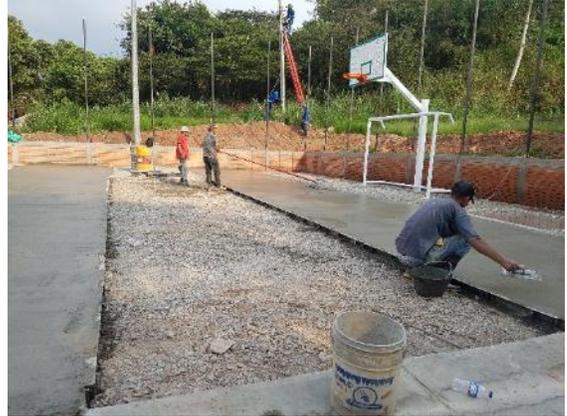
d) Fundida de losas en concreto mediante el método de hileras intercaladas

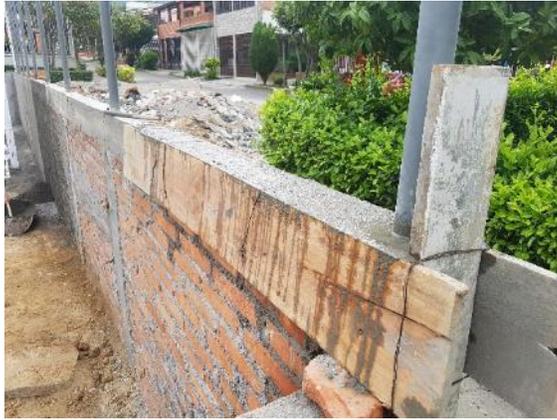
a) Armado y fundida de vigas en concreto

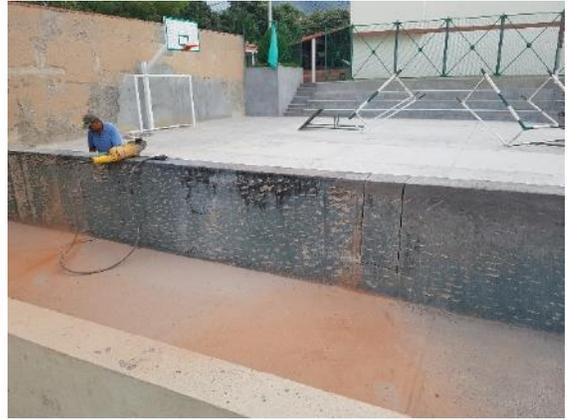
b) Rallado y punzado de muro exterior para aplicación de mortero

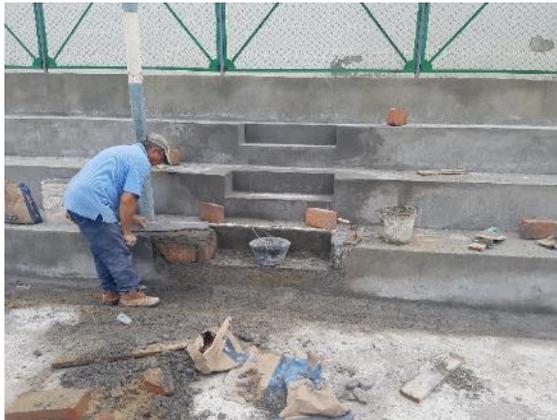
c) Fundida de escaleras en gradería principal

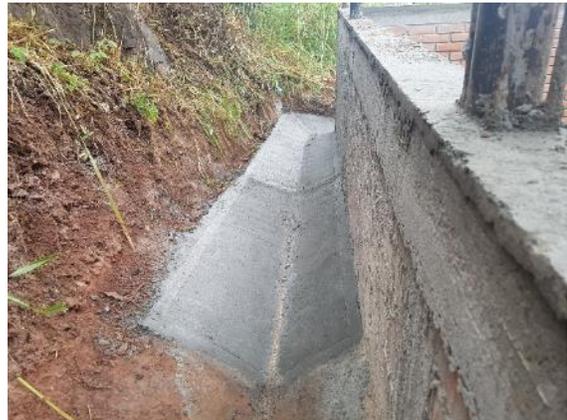
b) Adecuación y fundida de cuneta perimetral de polideportivo para manejo de aguas proveniente del drenaje del terreno aledaño

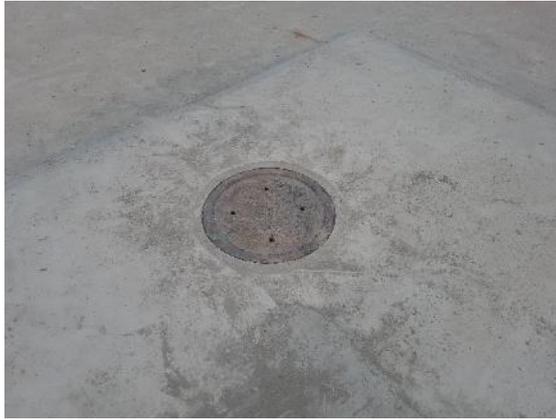
c) Suministro e instalación de tapa con aro para poso de inspección

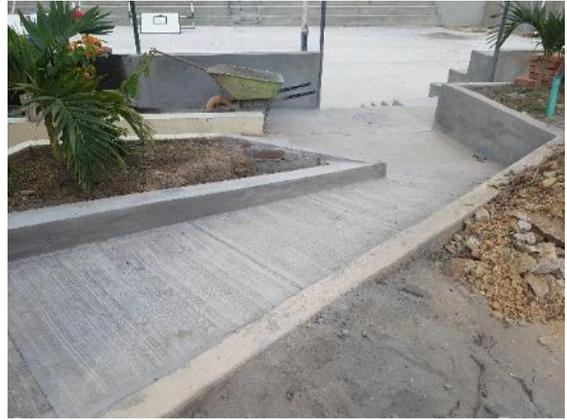
d) Adecuación y construcción de rampa de acceso para personas en condición de discapacidad

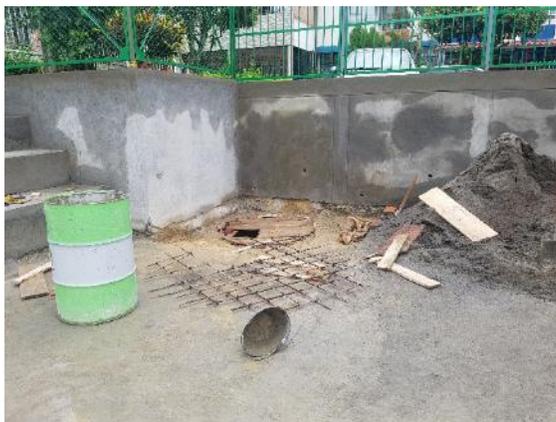
a) Figurado de malla en acero para refuerzo de pozo de inspección

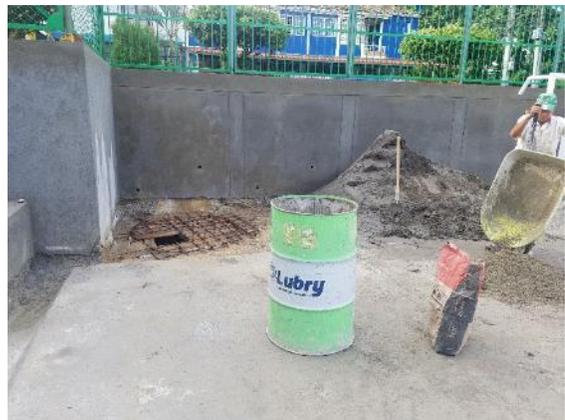
b) Instalación malla de refuerzo

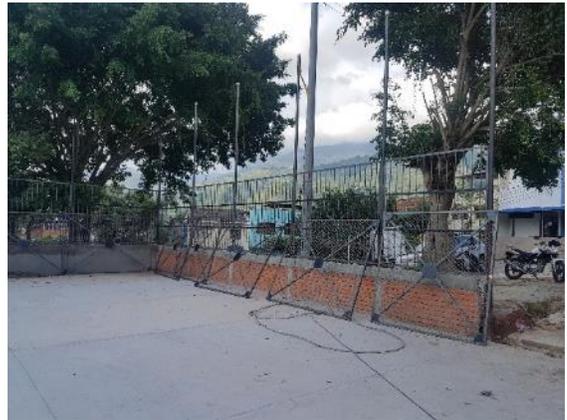
d) Suministro, instalación y pintura de cerramiento perimetral en Polideportivo Los Tigres

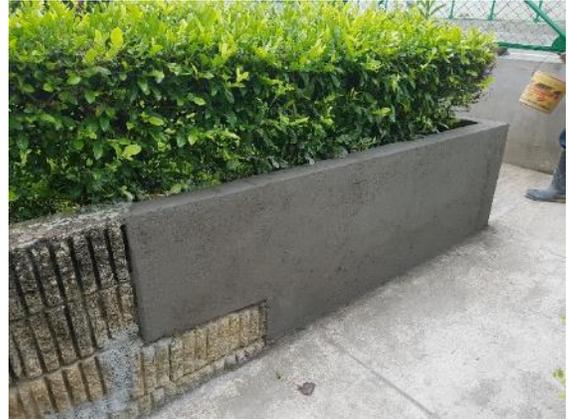
b) Reconstrucción de muros exteriores afectados en obra

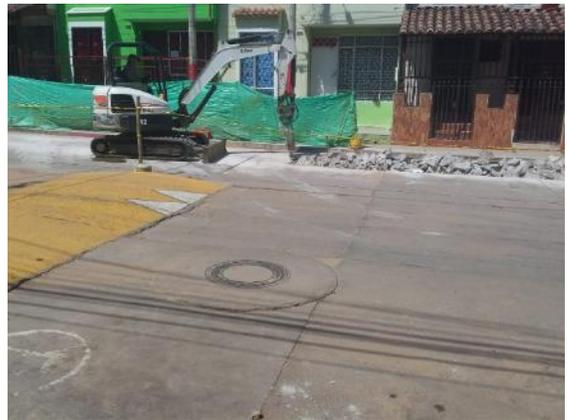
b) Alquiler de Mini retroexcavadora para rotura de losas en concreto

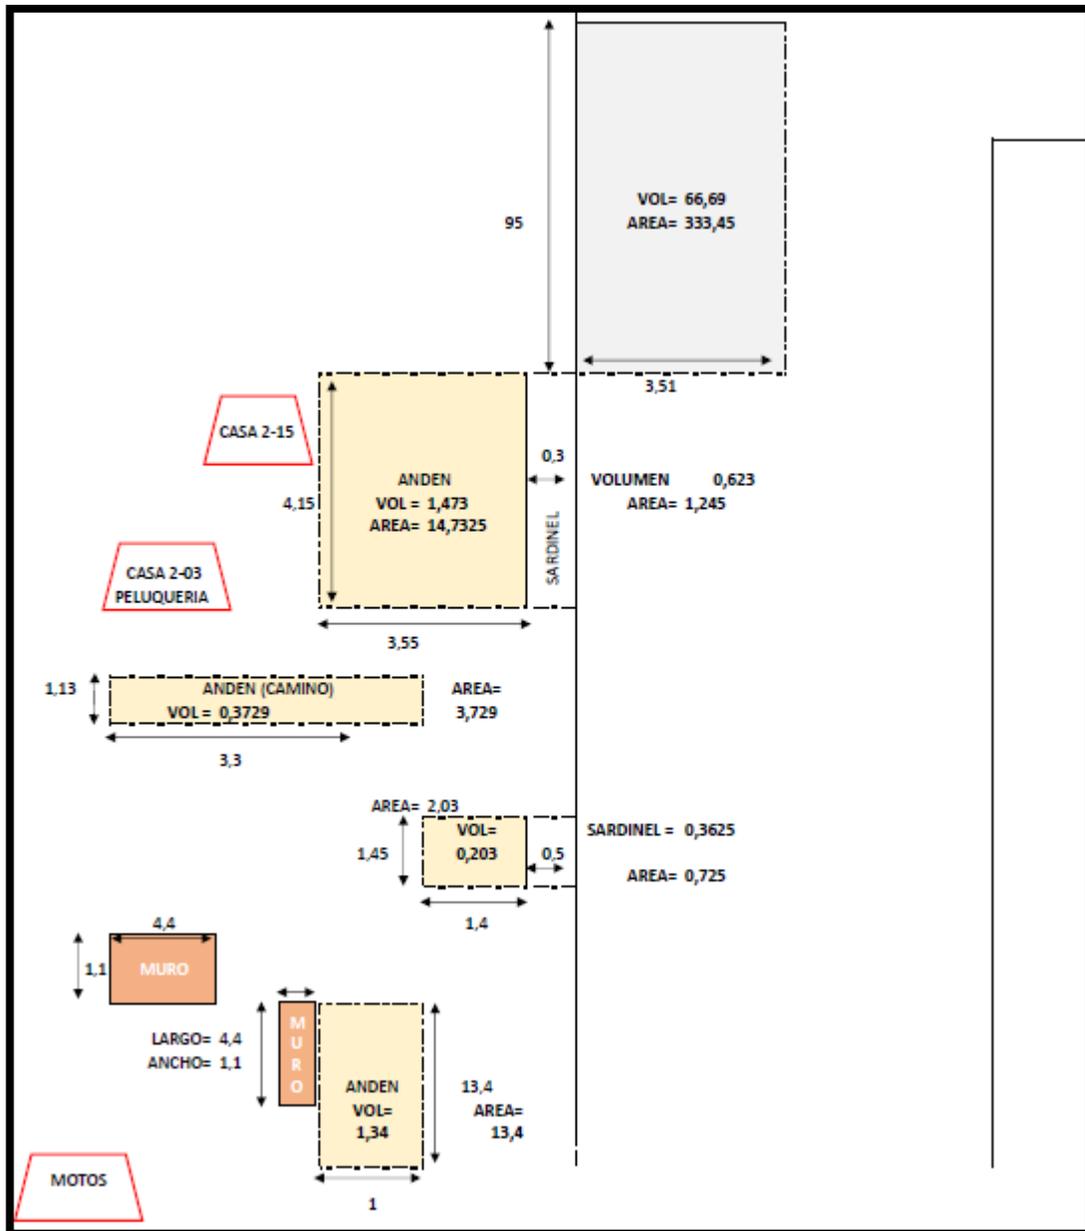
Figura 21. Cálculo de concreto para andenes y sardineles en Villa Lina

personas y así evitar que realizaran saltos bruscos arriesgando su integridad física y la de los trabajadores. Además, se instaló señalización preventiva en la zona de excavación mediante cinta de peligro sujetas a colombinas fabricadas en obra con madera y concreto de baja resistencia. Finalizando la semana se realizó la fundida de un andén que hacía falta realizar en el tramo trabajado antes del inicio de la práctica. A continuación, se adjunta un plano (Figura 21) indicando las obras restantes correspondientes a los andenes y sardineles, ambos fundidos en concreto de 3000 psi y localizados en el barrio Villa Lina:

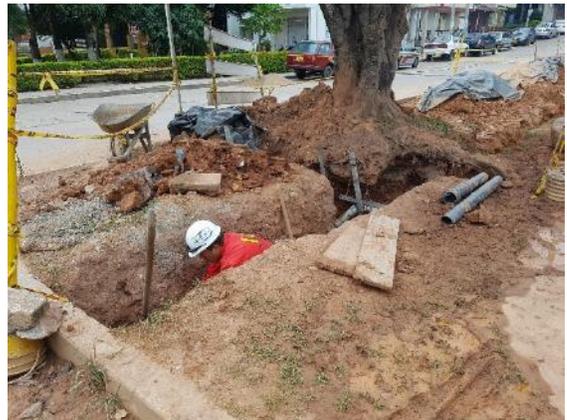
b) Excavación para tubería de 16"

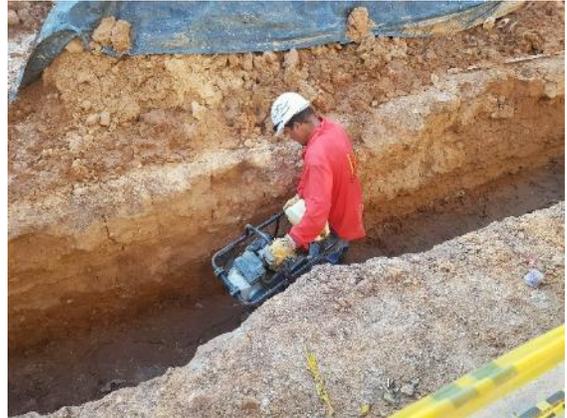
d) Compactación de material común para instalación de tubería

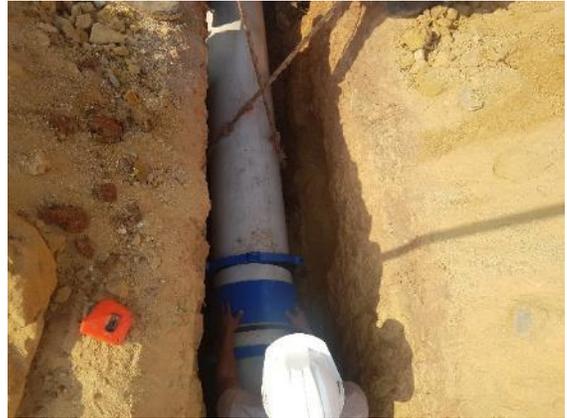
b) Conexión mediante uniones R1 y empaques de 16"

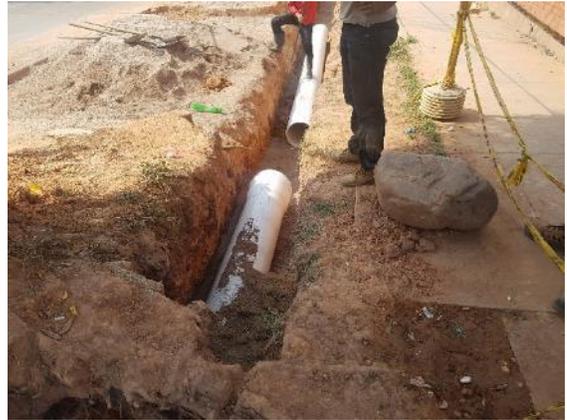
d) Conexión mediante campanas

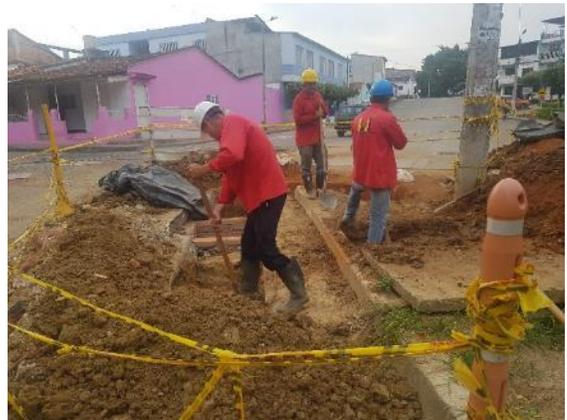
b) Inicio de excavación en zona de empalme de tuberías 12", 8" y 6"

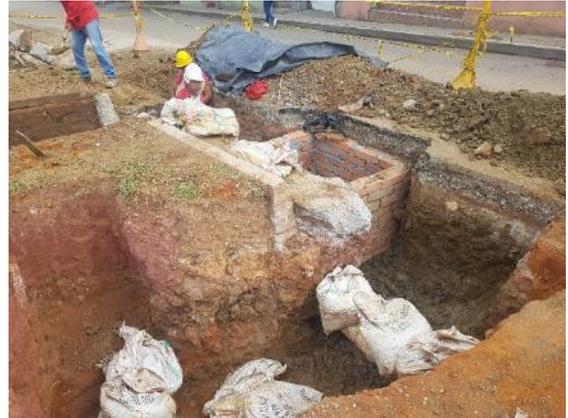
d) Protección de tubos con sacos y tierra expuestos a ruptura

Actividades: Durante esta semana se continuó la instalación de la tubería restante de 16", también se inició la excavación para el empalme en el sector de Villa Lina para esto fue necesario romper los dos tipos de pavimento presentes en la zona (asfalto y concreto) y remover todo tipo de material presente hasta una profundidad de un poco más de 2 metros (Figura 26). Los tubos que quedaron expuestos por la excavación se debieron cubrir con costales llenos de tierra para evitar accidentes como fracturas del tubo por el deslizamiento de algún tipo de roca o escombro.

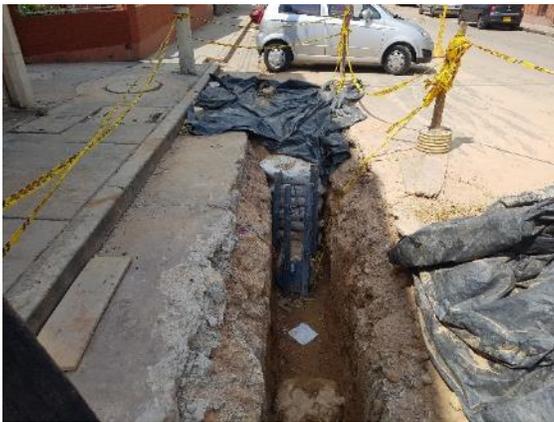
a) Instalación de tapón 16” y atraque con ángulos, costales y alambrón, para prueba hidráulica

Actividades: En la semana 7 la entidad contratante (Piedecuestana de Servicios Públicos E.S.P) solicitó la prueba hidráulica de la tubería para dar el visto bueno de la instalación de los tramos realizados en el tiempo transcurrido hasta la fecha, esto se realiza con el fin de certificar que la tubería no presenta fugas en ninguna de sus uniones ya sean en las campanas o en las uniones de acero. Por ende, junto al ingeniero, se coordinó la instalación de un tapón de 16" en un extremo de la tubería como se observa en la Figura 27, posteriormente se adecuó un atraque con

costales, ángulos de hierro y alambrón para asegurar que el tapón permanezca completamente fijo y no presentara fugas durante la prueba. Además, se alquiló una Mini Retroexcavadora con martillo para realizar la demolición del siguiente tramo de losas de concreto las cuales presentaban dimensiones de 3 metros x 5 metros con espesores de 20 centímetros.

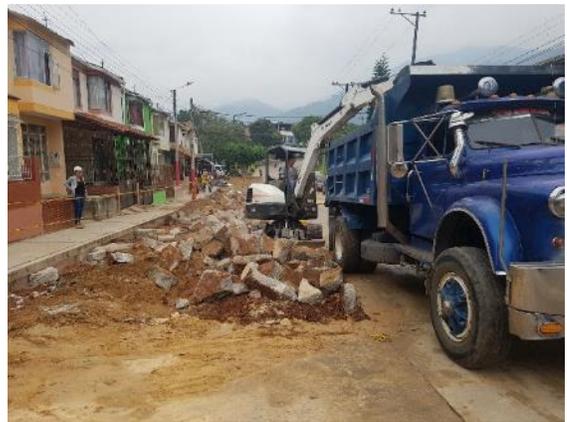
b) Rotura completa de losa para fundida

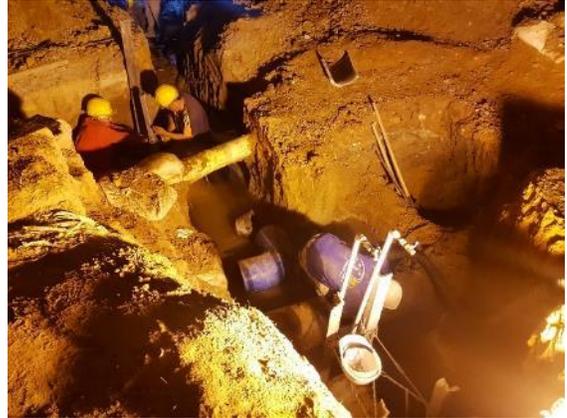
b) Empalme nocturno de codos 90°, TEE y ángulo de 12"

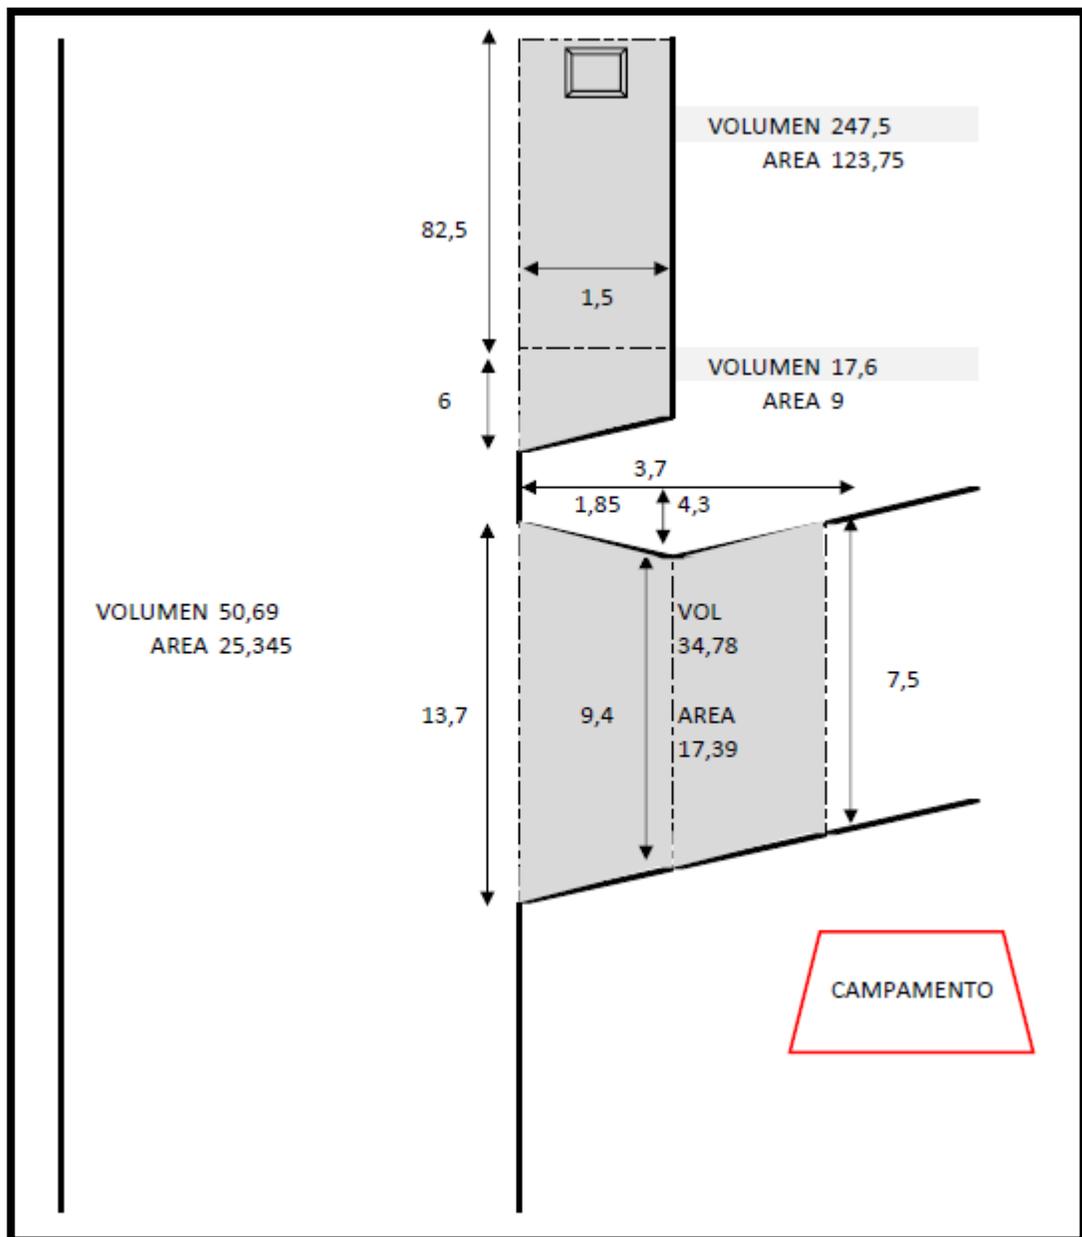
Figura 32. Esquema concreto cubicado en Bariloche II

En la Figura 32, se presenta la cubicación del tramo a pavimentar, presentando las dimensiones de la losa, áreas y volúmenes.

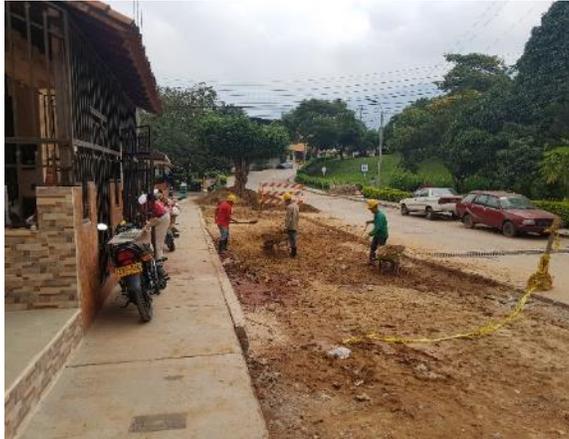
a) Mejoramiento de subrasante mediante el remplazo de tierra húmeda o en malas condiciones

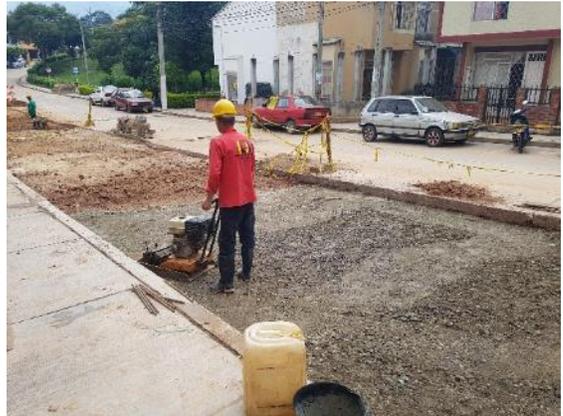
b) Suministro y compactación de base granular con Vibrocompactadora

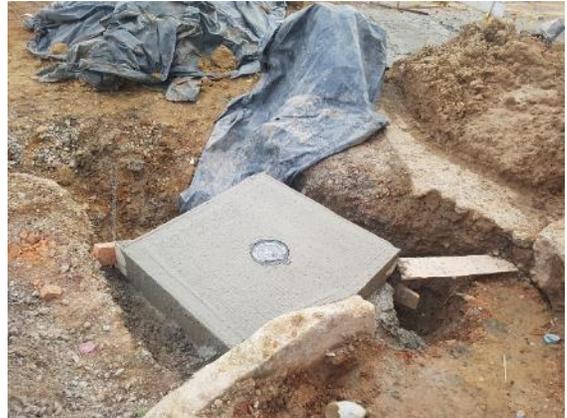
b) Fundida de tapa pozo

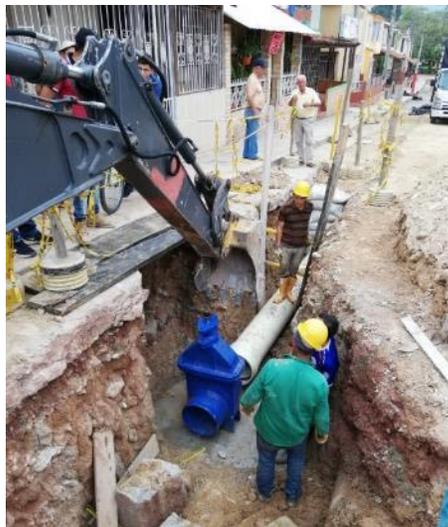
c) Suministro e instalación de válvula de 16"

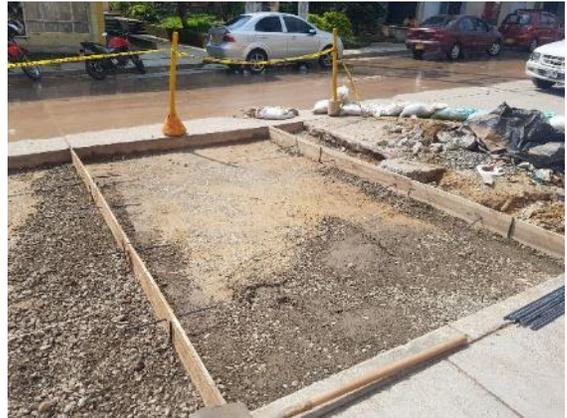
b) Armado de formaleta en tablón de madera para losas de concreto 3 x 5 metros

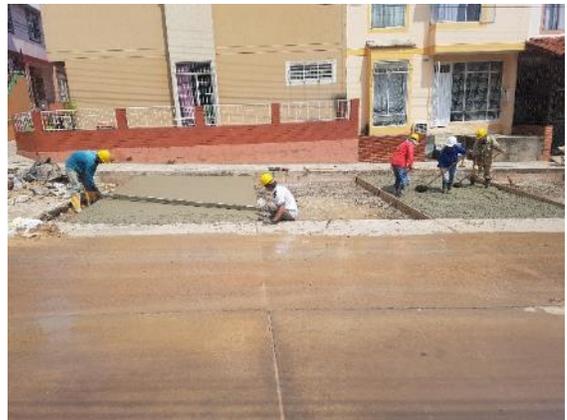
d) Pulido de losas

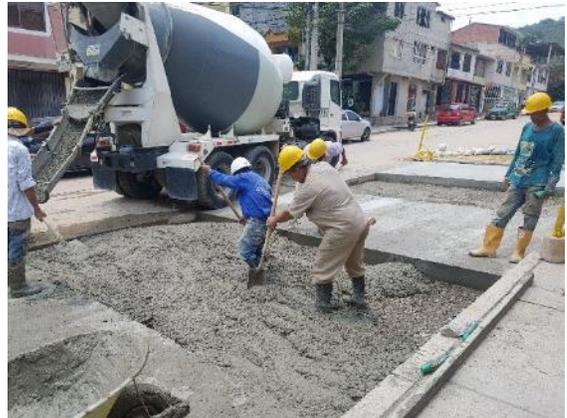
b) Fundida de losas en ajedrez

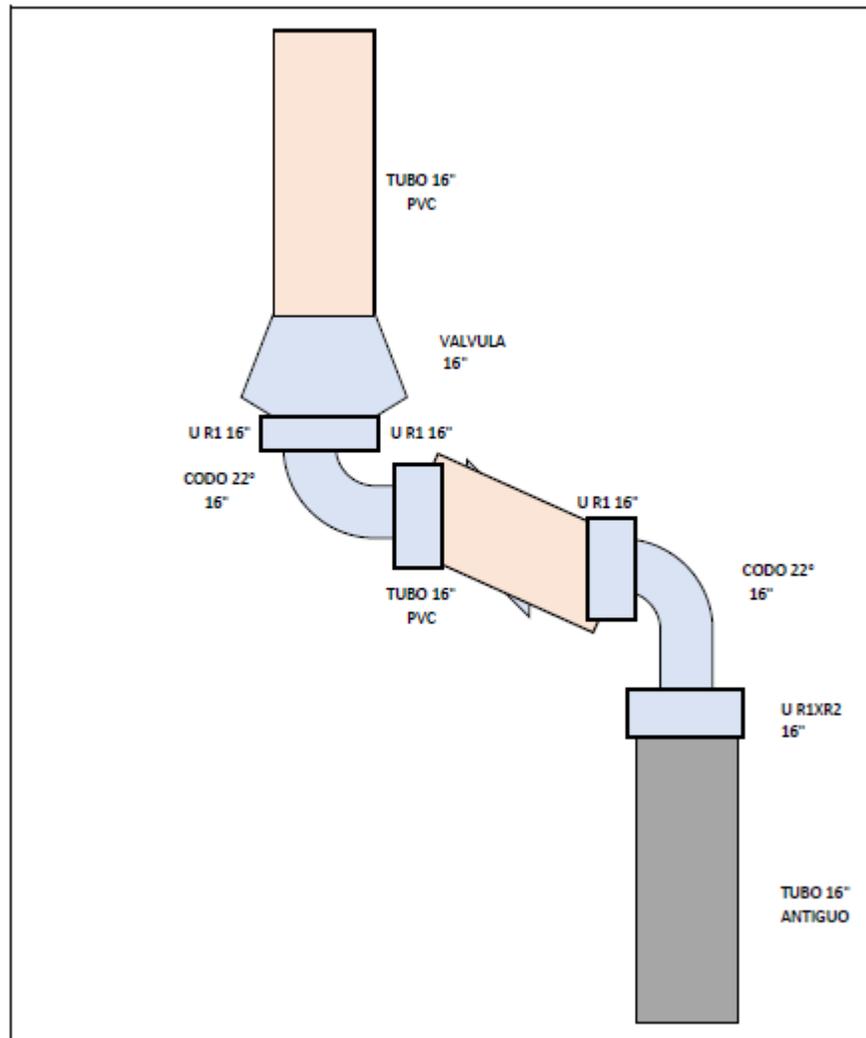
Figura 37. Esquema accesorios y tubería instalados en el barrio Bariloche II

El segundo sector fue en Bariloche II, se conectó la válvula de 16" con la tubería antigua en asbesto-cemento, para el empalme fue necesario instalar dos (2) ángulos de 22,5° como lo indica la Figura 37:

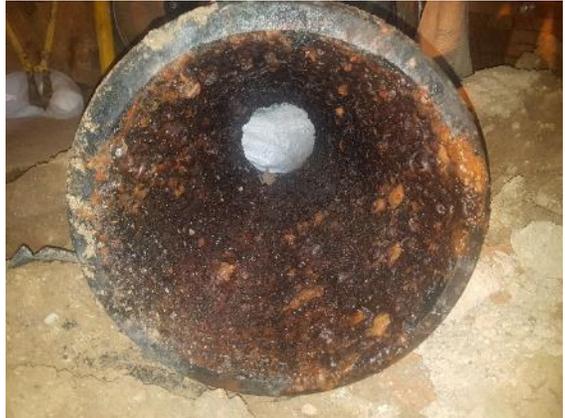
b) Reducción en acero reemplazada.

- ✓ El empalme de la tubería de 6" y 8".
- ✓ Instalación de 6 metros de tubería de 6".
- ✓ Retiro de accesorios antiguos con presencia de óxido y suciedad en el cuerpo interior (Figura 38).

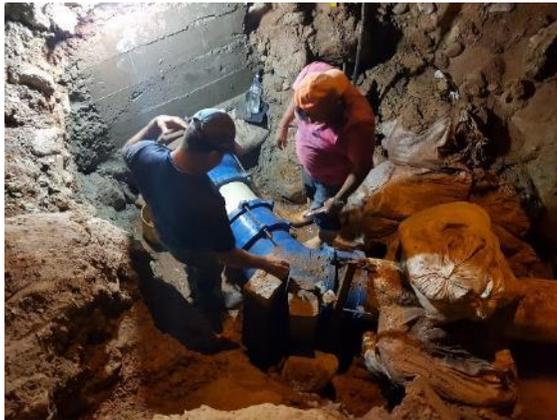
c) Empalme de tubería 16" asbesto con válvula.

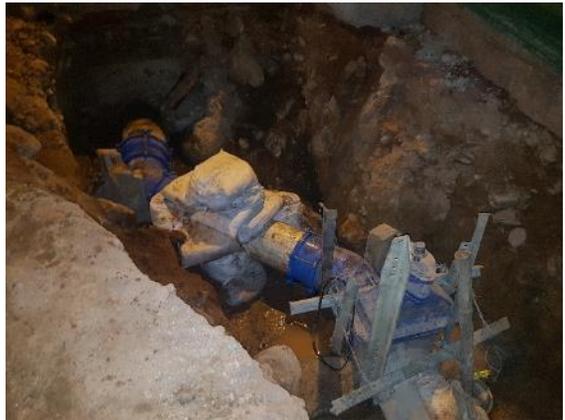
d) Atraque de accesorios con ángulos en hierro, alambroón y sacos con tierra.

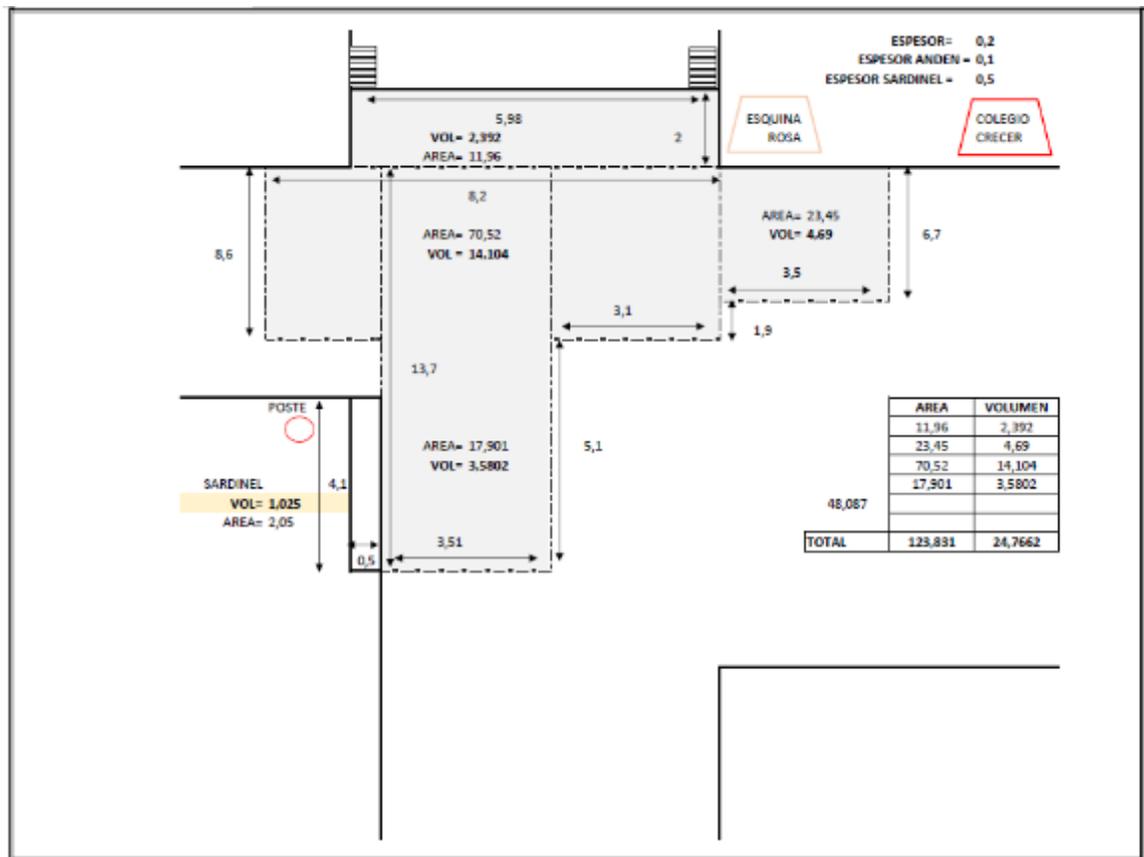
Figura 39. Cálculo y cubicación del concreto.

momento de extender el triturado y obtener una superficie uniforme. Luego se calculó y se contrató a la empresa Asfaltart para el suministro de concreto hidráulico MR-42 por medio de un camión mixer de concreto, el cálculo y las mediciones se presentan en la Figura 39:

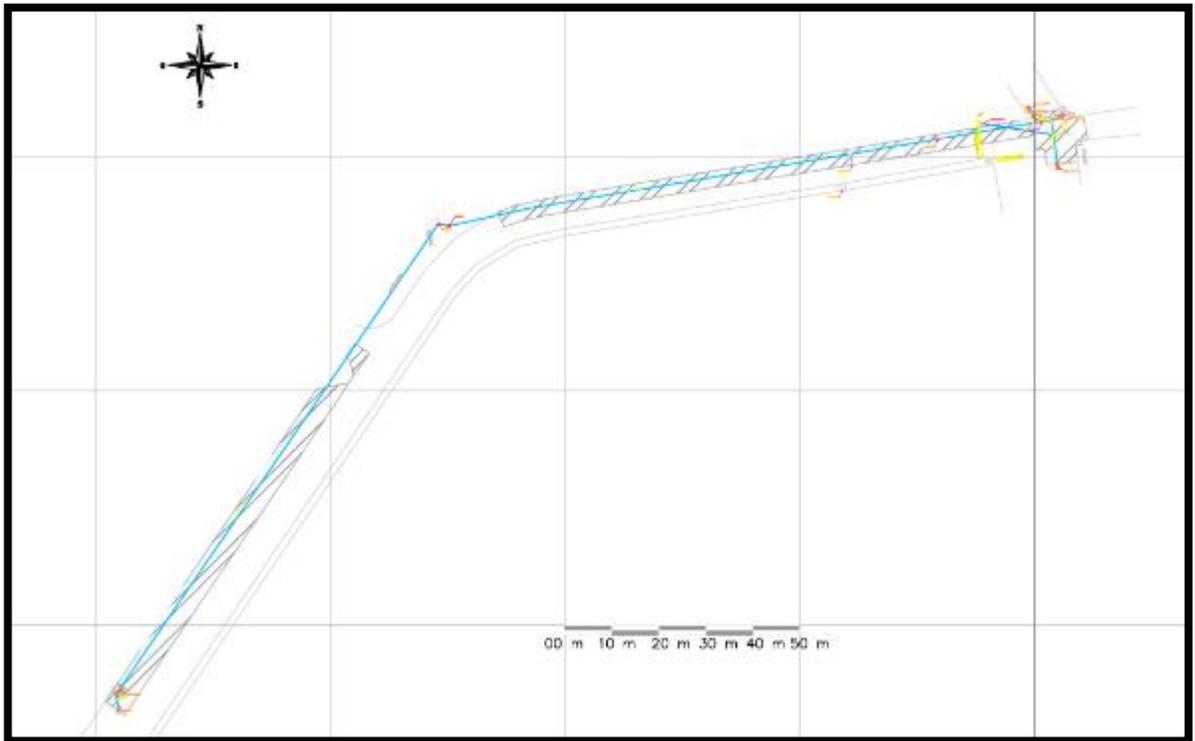
Figura 40. Levantamiento topográfico del proyecto finalizado.

Finalmente se revisaron las zonas afectadas durante la ejecución de la obra tales como andenes, sardineles, caminos y zonas verdes para hacer su restauración con el fin de mejorar aún más la imagen de los barrios implicados (Figura 41). También se realizó el levantamiento topográfico de la obra exigido por la entidad estatal dentro del contrato, en donde se indica la ubicación exacta de los accesorios y tubos instalados, además de los empalmes y el concreto fundido, como se indica en la Figura 40:

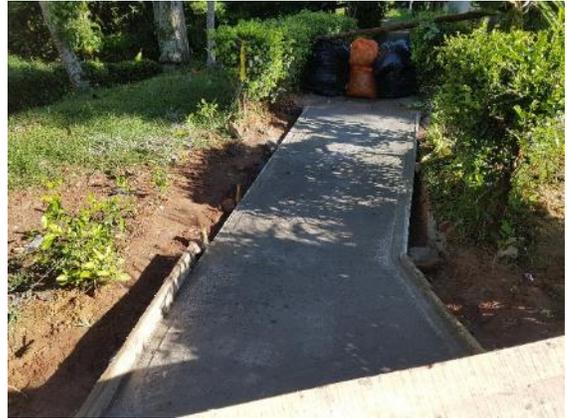
b) Reconstrucción de sendero peatonal afectado en la instalación de la tubería.

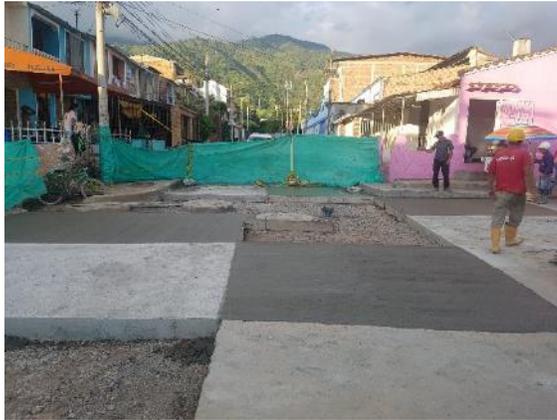
c) Fundida de último tramo en concreto MR-42 en ajedrez.

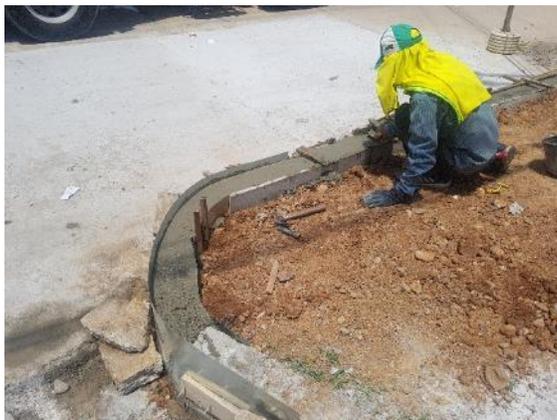
e) Reconstrucción y adecuación de sardinel demolido en la obra.

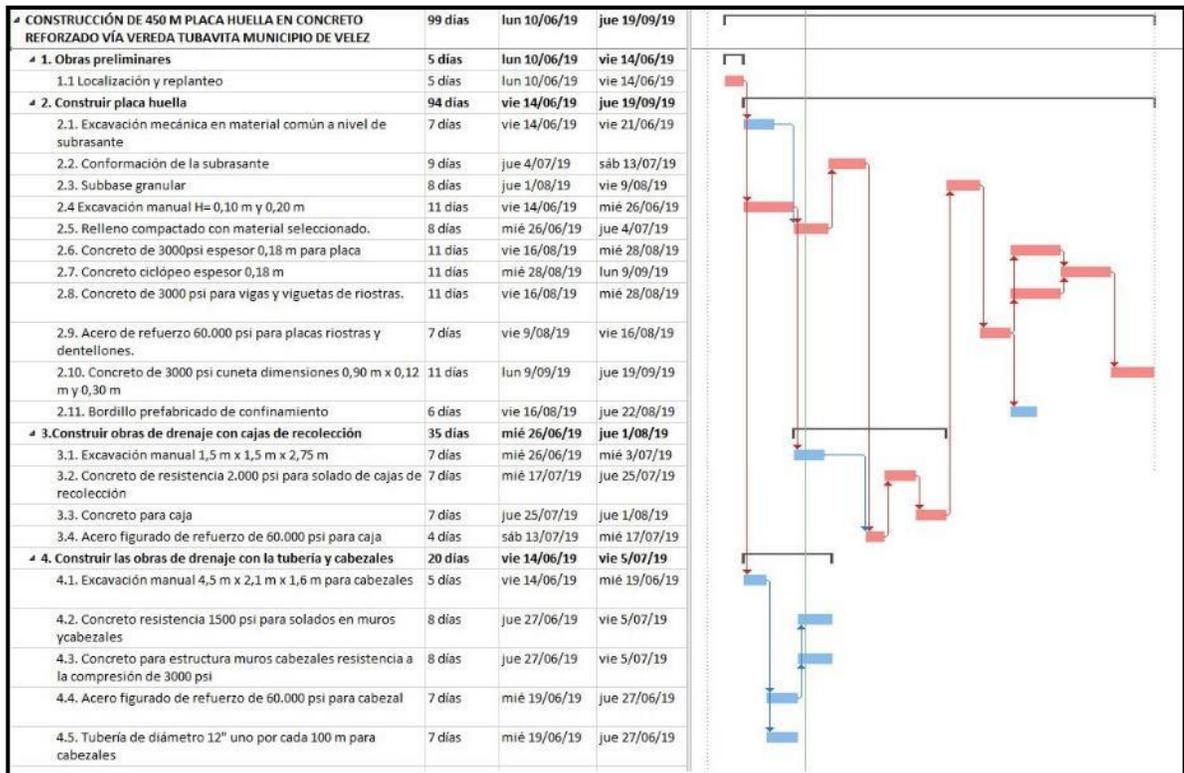
Figura 42. Programación de obra “CONSTRUCCIÓN DE PLACA HUELLA EN CONCRETO REFORZADO VÍA VEREDA TUBAVITA EN EL MUNICIPIO DE VÉLEZ, SANTANDER”

Durante el último periodo de la práctica mi aporte hacia la empresa implicó la elaboración de la programación de obra en el proyecto que se inició en los últimos días de mi práctica en el municipio de Vélez, adicionalmente, tuve que viajar junto al ingeniero al lugar de obra para tomar cantidades, medidas y realizar los respectivos esquemas de las condiciones iniciales. Este proyecto no lo incluí en los ítems anteriores "DESCRIPCIÓN DEL PROYECTO" ni "DESARROLLO DEL PLAN DE TRABAJO" ya que no alcancé a iniciar labores contractuales con la empresa, únicamente se realizó una visita preliminar para determinar los distintos factores que pueden influir en la ejecución de la obra.
