**Acciones a implementar para reducir la accidentalidad en la vía Piedecuesta - Curos**

Universidad Pontificia Bolivariana

Trabajo de grado presentado como requisito para optar al título de:  
**INGENIERO CIVIL**

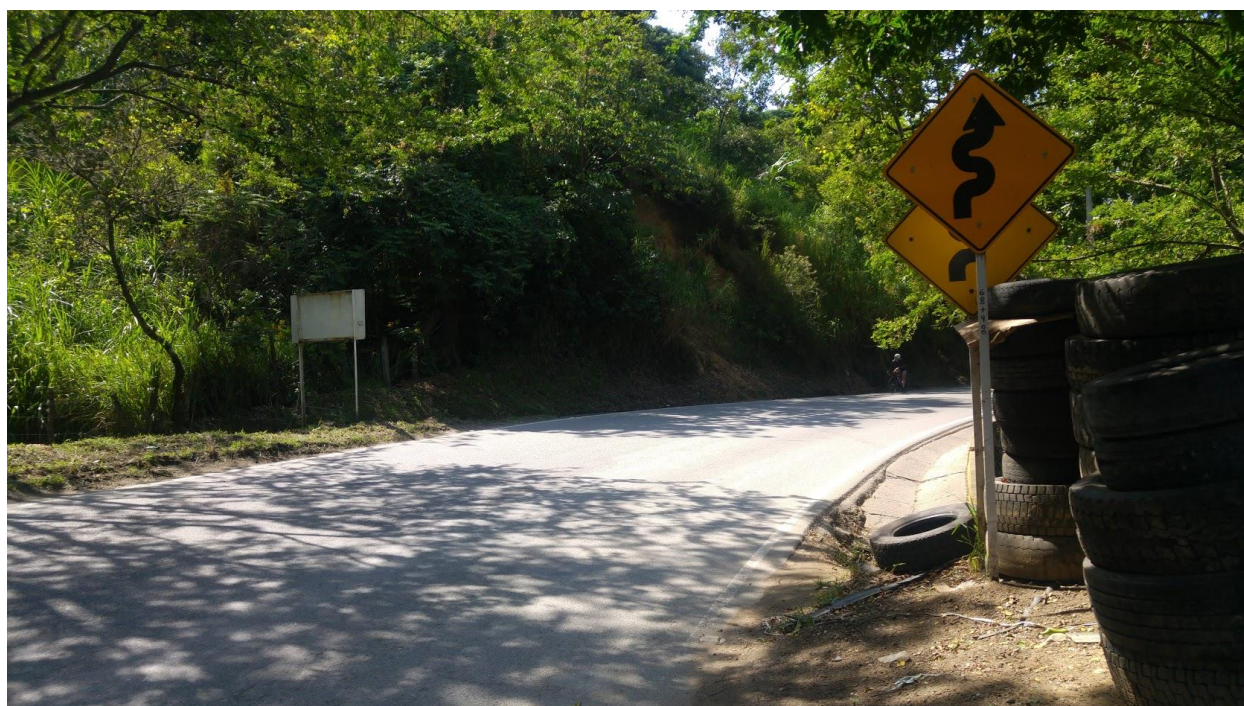
#### *Ilustración 8. Ejemplo de señalización vertical*

Se resalta así mismo, la importancia de la señalización vertical que tiene que ir en congruencia con las características geométricas y físicas del tramo vial que se esté analizando. De esto se infiere también, la importancia de la ubicación de dicha señalización a una distancia suficientemente anterior al obstáculo o acontecimiento que se está advirtiendo para darle tiempo al conductor de leer y comprender el mensaje. La señalización en general debe ser muy bien pensada y analizada, de tal forma que no sea recargada ni deficiente, lo más importante es que los usuarios la puedan captar y acatar eficientemente. (Alcaldía mayor de Bogotá, Cal y Mayor Asociados, Banco Mundial, 2005)

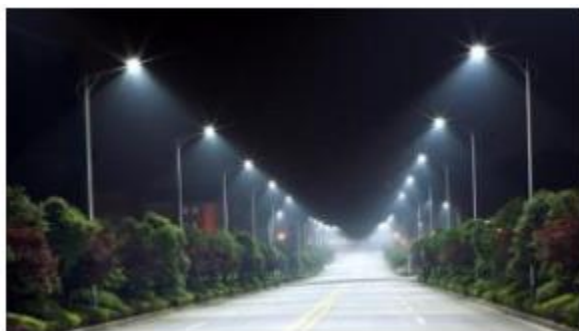
#### *Ilustración 9. Ejemplo de iluminación de una vía*

- a) Iluminación de la vía: Es esencial para una adecuada visibilidad de conductores y usuarios en general que circulan por la vía, sobre todo en las horas de la noche. Pero también hay que tener en cuenta que por factores económicos no es viable instalar iluminación en el 100% de las vías del país. Pero cuando sea viable, la ubicación de los postes de iluminación debe pensarse de tal forma que no generen riesgos adicionales de accidentes de tránsito en la vía que se está interviniendo. Las condiciones para que un poste sea instalado de manera correcta en el borde de una vía; primero, debe ser de fácil colapso si llega a ser colisionado, debe estar ubicado por fuera de la calzada y deben contar con alguna protección para no ser impactados directamente y de esta forma reducir los daños materiales y pérdidas humanas. (CONASET, 2003)

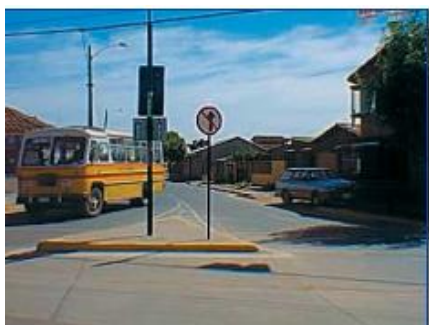
**Ilustración 11.** Ejemplo de isla de tránsito en vía urbana

- c) Islas de tránsito: Es de gran ayuda para promover la seguridad vial entre los usuarios de una vía, Se usan para la canalización de flujos para proteger diferentes virajes y ayudar al acceso de vehículos nuevos en la vía. Se recomienda mantener pintada de manera correcta, las partes inferiores de la isla para ayudar a los conductores a divisarlas sobre todo en horas de la noche.

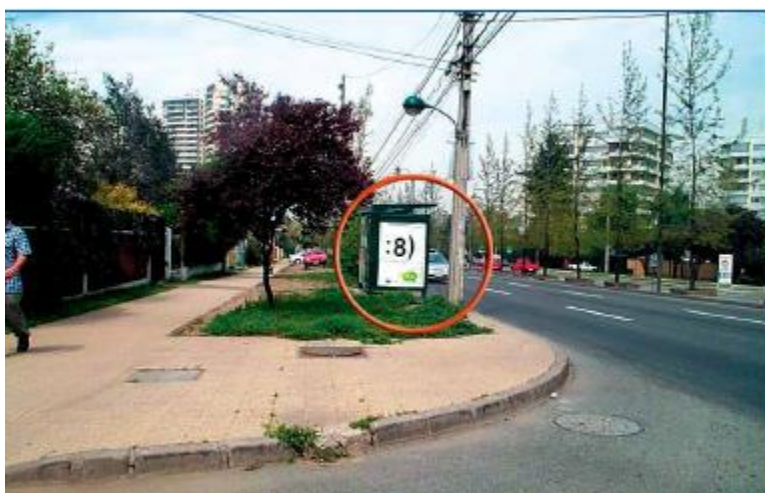
**Ilustración 12.** Ejemplo de un obstáculo visual, instalado correctamente

- d) Obstáculos visuales: Se recomienda que elementos como cámaras de inspección, controladores de semáforos, teléfonos de emergencia, vallas publicitarias o similares; no afecten la adecuada visibilidad de los conductores especialmente en intersecciones y cruces peatonales. Se deben ubicar en las aceras peatonales de las vías o detrás de ellas. Si en algún caso, dichos elementos no pueden removerse de la calzada, se sugiere la construcción de una isla de tránsito que lo aisle de incrementar el riesgo de accidentes.

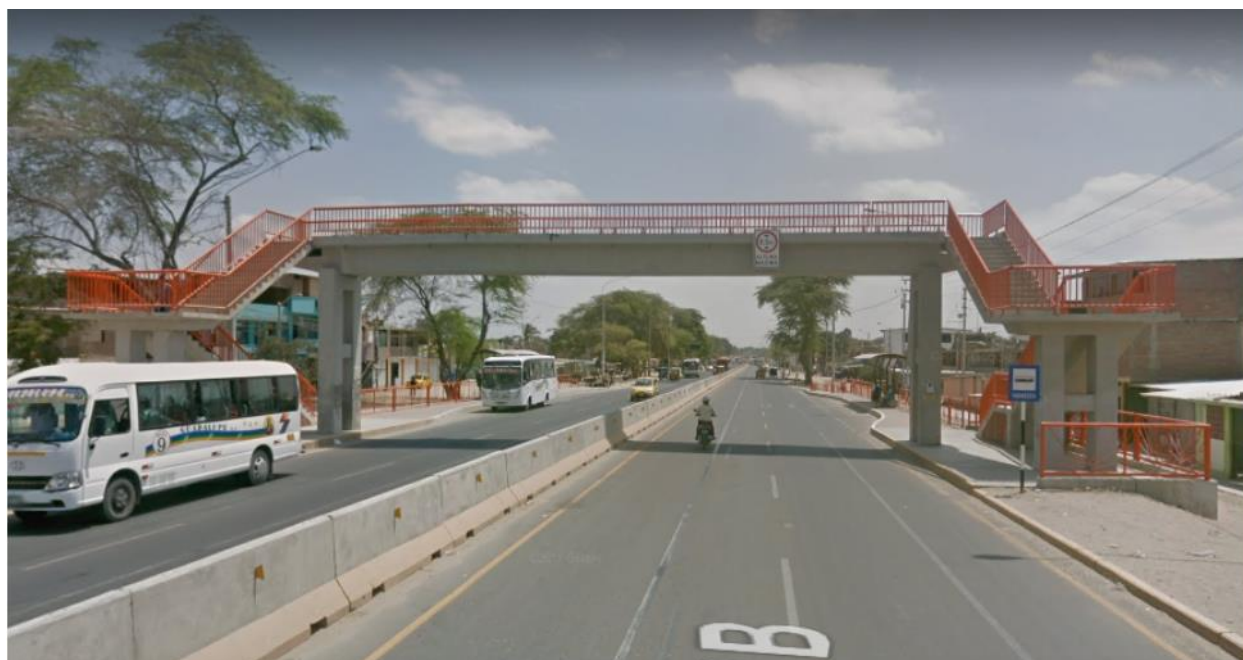
*Ilustración 13. Ejemplos de puente peatonal y barrera separadora de tráfico*

c) Cruces peatonales: La construcción de puentes peatonales, la señalización por medio de “cebras”, son medidas de protección a peatones que ayudan a separarlos del tráfico vehicular. También, se puede evitar el cruce peatonal a través de la instalación de barreras peatonales en los separadores. (Alcaldía mayor de Bogotá, Cal y Mayor Asociados, Banco Mundial, 2005)

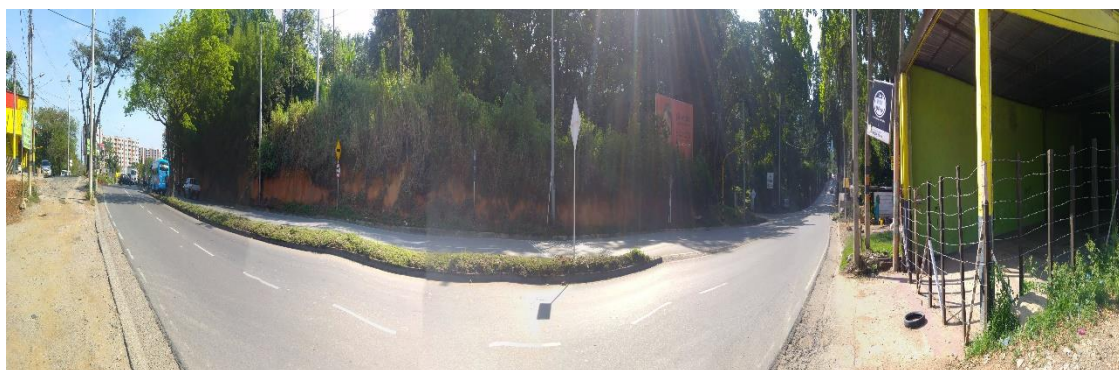
**Ilustración 17.** Estado de la vía Piedecuesta – Curos (punto Paseo del Puente)

Este punto muestra una señalización deplorable, adicionalmente constituye una intersección múltiple, en la cual convergen todas las clases de vehículos: Motos, buses urbanos, buses del STM (Sistema de Transporte Masivo), carros, bicicletas, etc. Esto se convierte en un foco de riesgo bastante alto, si se tiene en cuenta que es el acceso al barrio “Paseo del Puente”, del municipio de Piedecuesta y presenta la opción de tomar el sentido contrario a Bucaramanga.

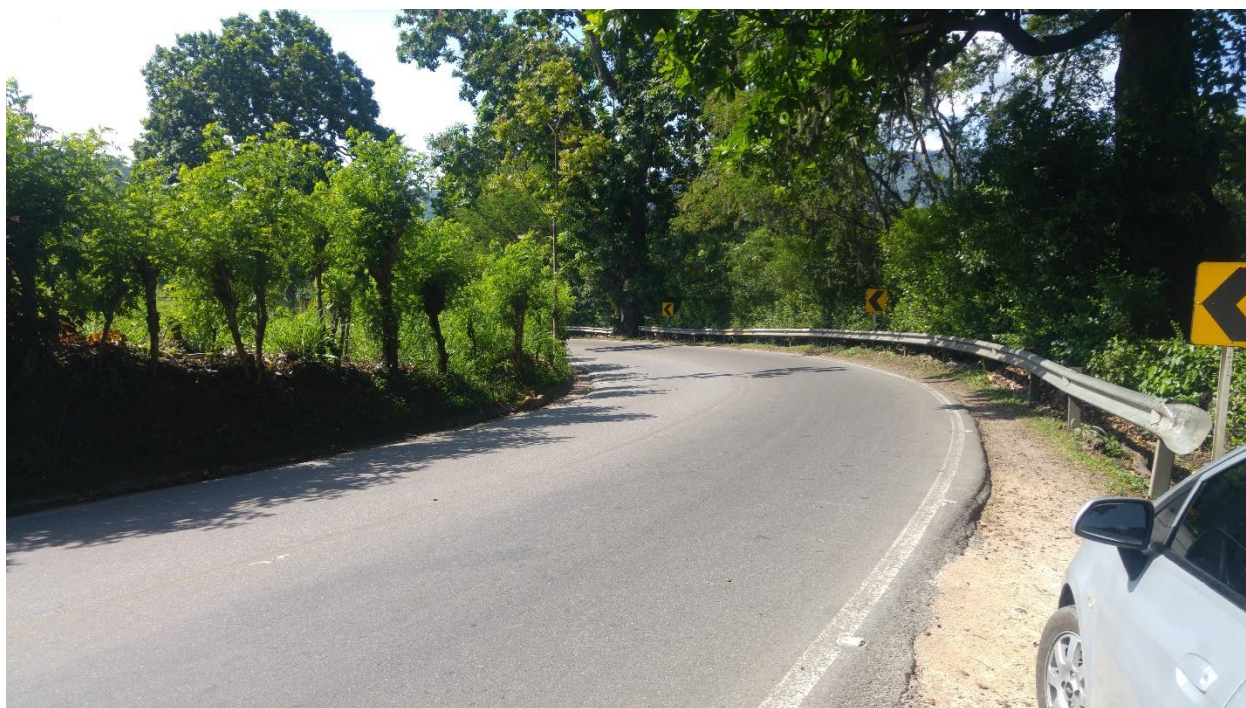
***Ilustración 19. Estado de la vía Piedecuesta – Curos (punto El Paramito)***

En este punto se observa una curva cerrada, sin sobreebanco, con señalización horizontal deteriorada, lo que dificulta en alto grado la circulación de vehículos pesados. Así mismo, la vegetación que se observa del lado izquierdo dificulta la visibilidad de este tramo de la vía.

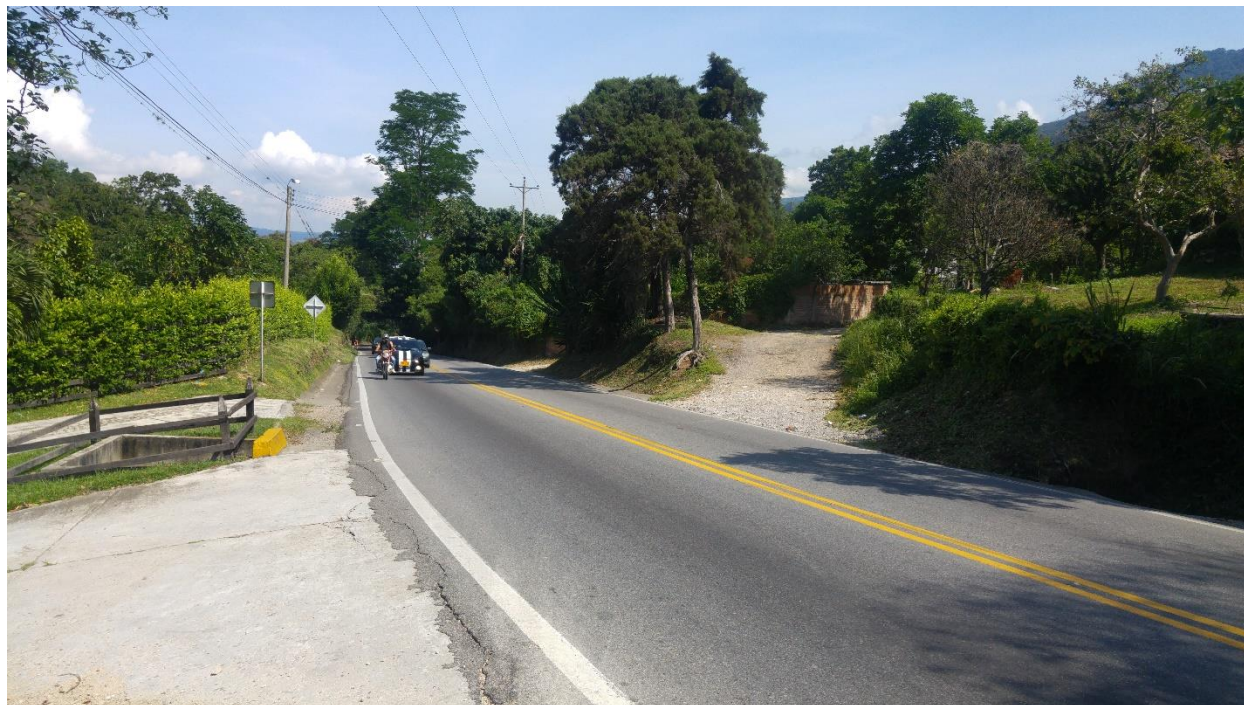
***Ilustración 22. Estado de la vía Piedecuesta – Curos (punto Casa Bas)***

En este punto se observa una adecuada señalización, funciona muy bien, hay orden entre los vehículos que van de norte a sur y viceversa. Este tramo de la vía no cuenta con establecimientos comerciales de ningún tipo, pues más que todo se emplazan diferentes accesos a fincas y/o casas de descanso particulares.

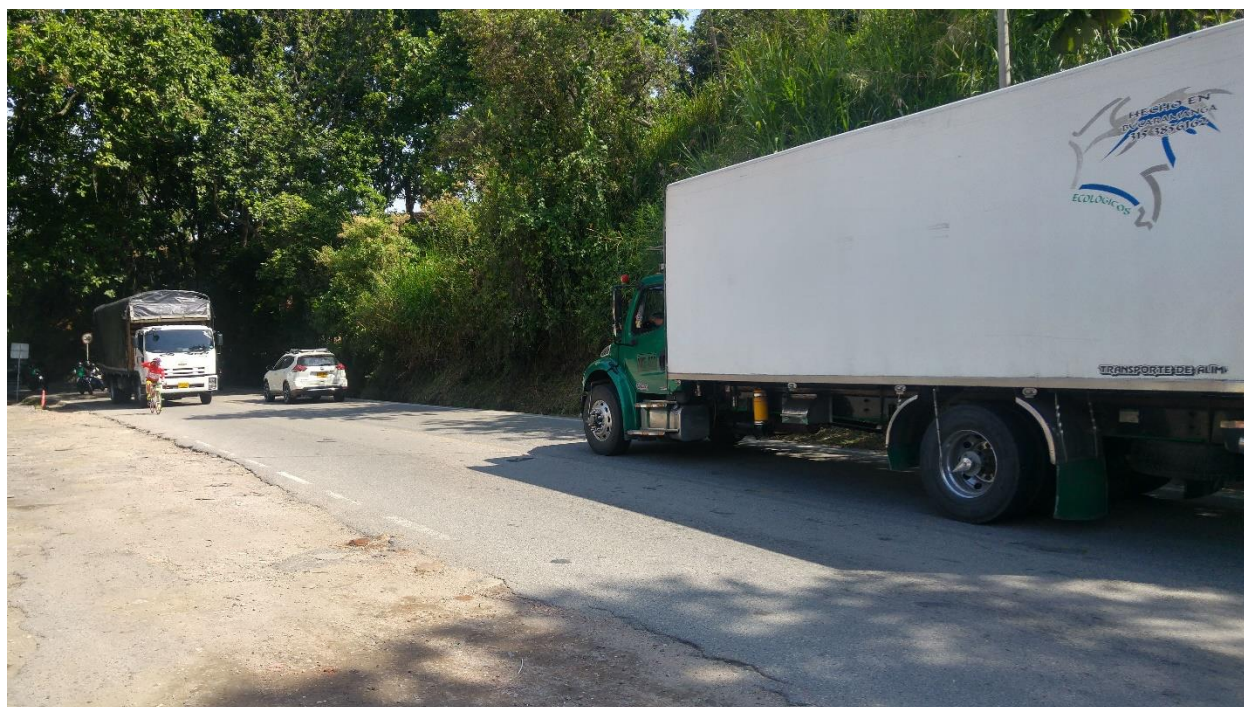
*Ilustración 23. Estado de la vía Piedecuesta – Curos (punto Quijanos)*

En este punto se puede observar que la calidad del pavimento está bastante deteriorada, se observa que el ligante ya se está perdiendo y marcas de playa a los costados, la señalización horizontal está prácticamente ausente; estas necesitan mantenimiento. Un aspecto importante para resaltar es que al parecer para que dos vehículos pesados puedan circular de manera correcta, como por ejemplo tractomulas C3 o C4 uno de los dos tiene que parar o salirse de la calzada, es decir, la sección transversal de la vía no es suficiente para abarcar vehículos de este tipo.

- Se observa con urgencia la realización de mantenimiento a la capa asfáltica existente, con el fin de eliminar fallas que se están presentando en algunos tramos de la vía en estudio como: Piel de cocodrilo, pérdida de ligante, ojos de pescado y fisuras en general.

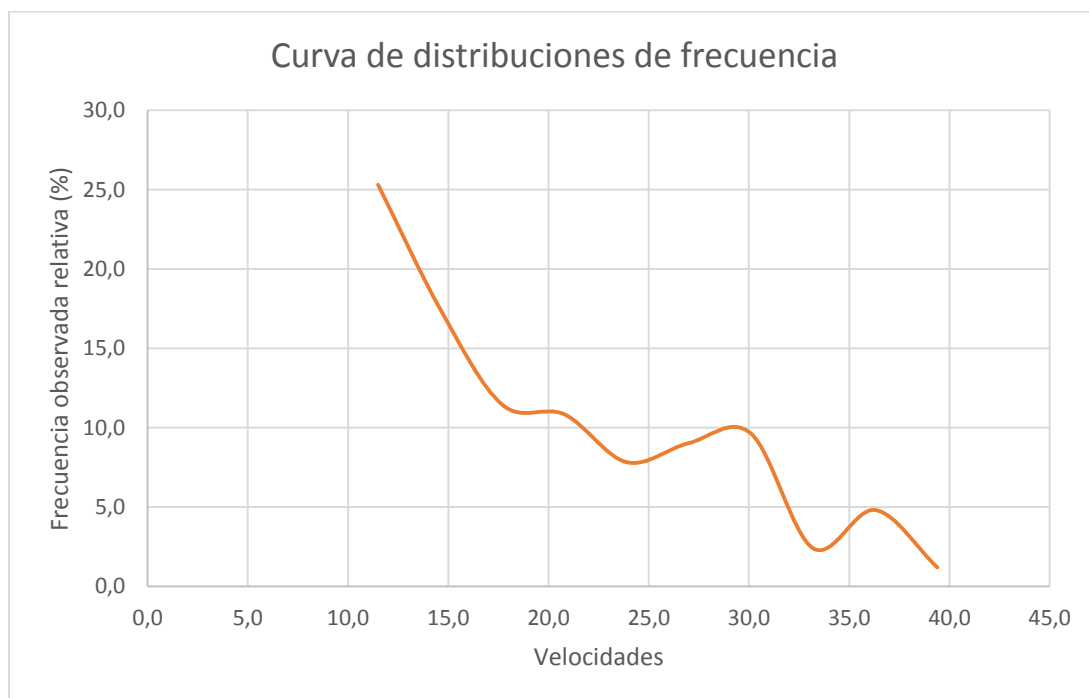
**Ilustración 35.** Curva de distribuciones de frecuencia punto k3+600

Como se pudo apreciar en el punto anterior, la curva de distribuciones de frecuencia trata de adoptar la misma forma del histograma y polígono de frecuencia, representándolo mediante una curva. De esta forma se puede inferir que el 10% de los vehículos censados en el punto k3+600 obtuvieron una velocidad de 30 km/h aproximadamente.
