**ANÁLISIS DE ESTABILIDAD DEL TALUD UBICADO EN EL SITIO POZO NEGRO-
MUNICIPIO DE PIEDECUESTA**

**UNIVERSIDAD PONTIFICIA BOLIVARIANA
ESCUELA DE INGENIERIAS
FACULTAD DE INGENIERIA CIVIL
BUCARAMANGA
2019**

TRABAJO DE GRADO PARA OPTAR POR EL TITULO DE INGENIERO CIVIL

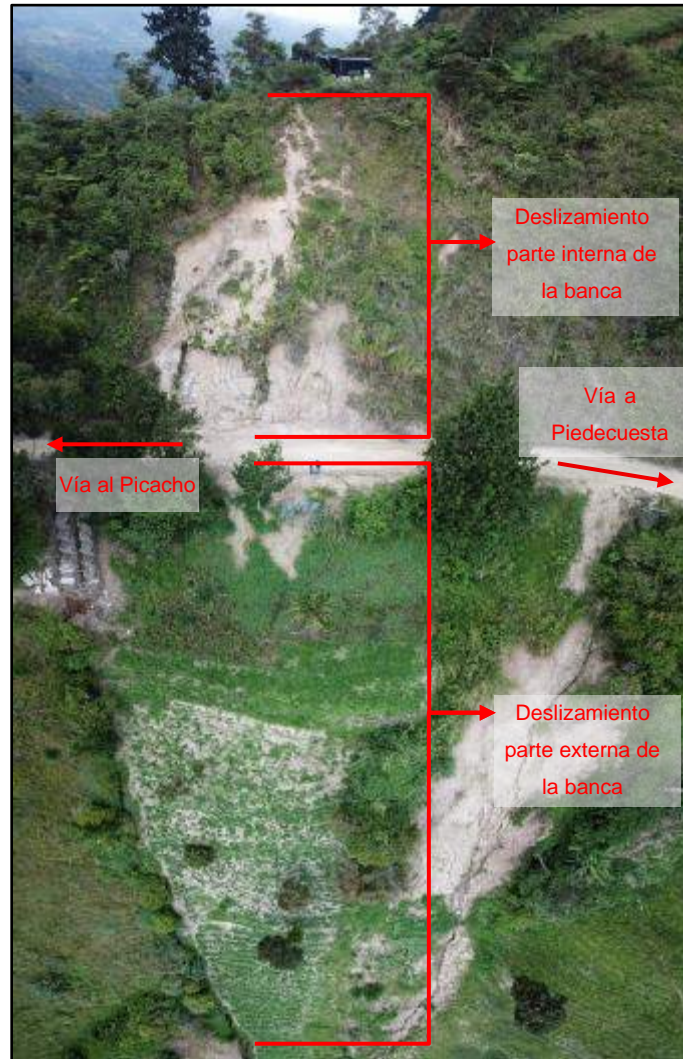
Fotografía 1. Vista general del sitio, mostrando el deslizamiento interno y externo.

En la fotografía 1, se identifica que el movimiento general es de gran escala, el cual cubre desde la parte superior sobre la vía hasta la parte inferior; para el desarrollo del proyecto se toma el deslizamiento de la parte interna de la banca de vía.

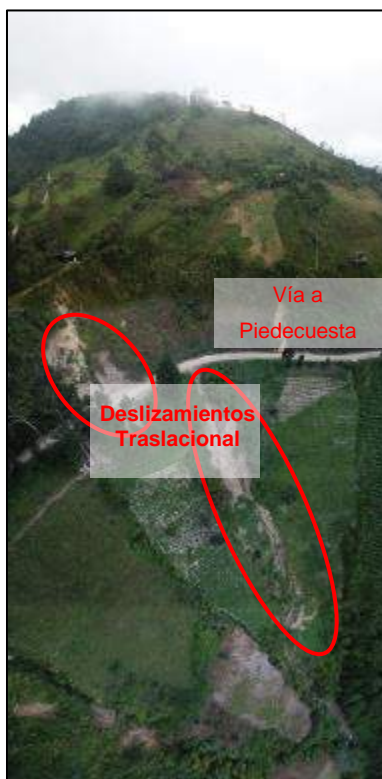
Fotografía 2. Vista general del área de estudio

En la fotografía 2 se observa el área de estudio que corresponde a una zona de alta pendiente, geológicamente antigua específicamente se encuentran materiales metamórficos con intrusiones ígneas altamente meteorizados tanto por la acción del agua y la escorrentía directa como por las condiciones y controles estructurales, la neotectónica presente en el área que corresponde a la falla Bucaramanga – Santa Marta presenta geoformas altamente quebradas con facetas triangulares y donde se desarrollan pliegues y altas presiones resultado de esto se encuentran laderas altamente intemperizadas que son muy susceptibles a la formación de movimientos en masa

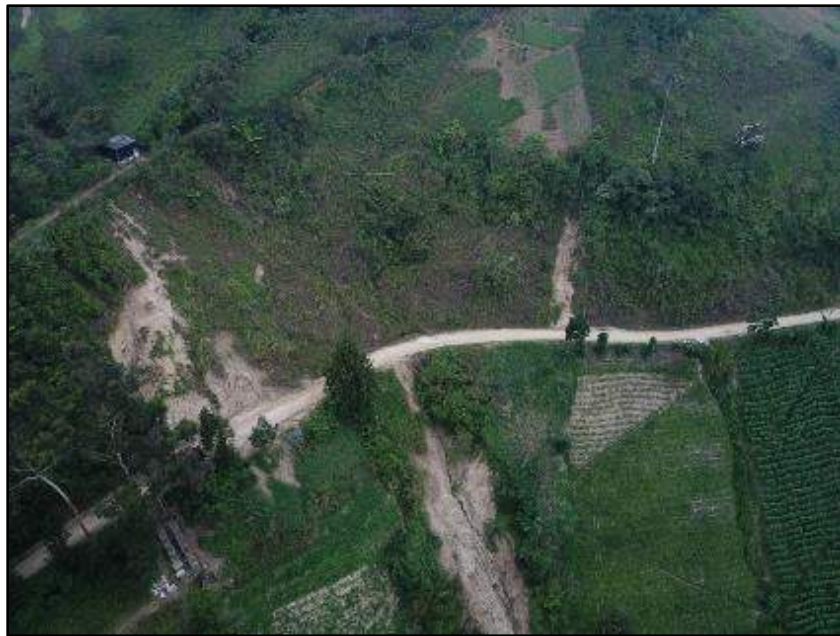
Fotografía 3. Vista Superior del sitio de estudio.

En la fotografía 3, se identifica un movimiento en masa, identificado como traslacional, ya que la masa de suelo que fue transportada se trasladó sobre la superficie de falla hacia afuera y hacia abajo, debido a las altas pendientes de la zona, el material se deformó pudiendo convertirse en un flujo.

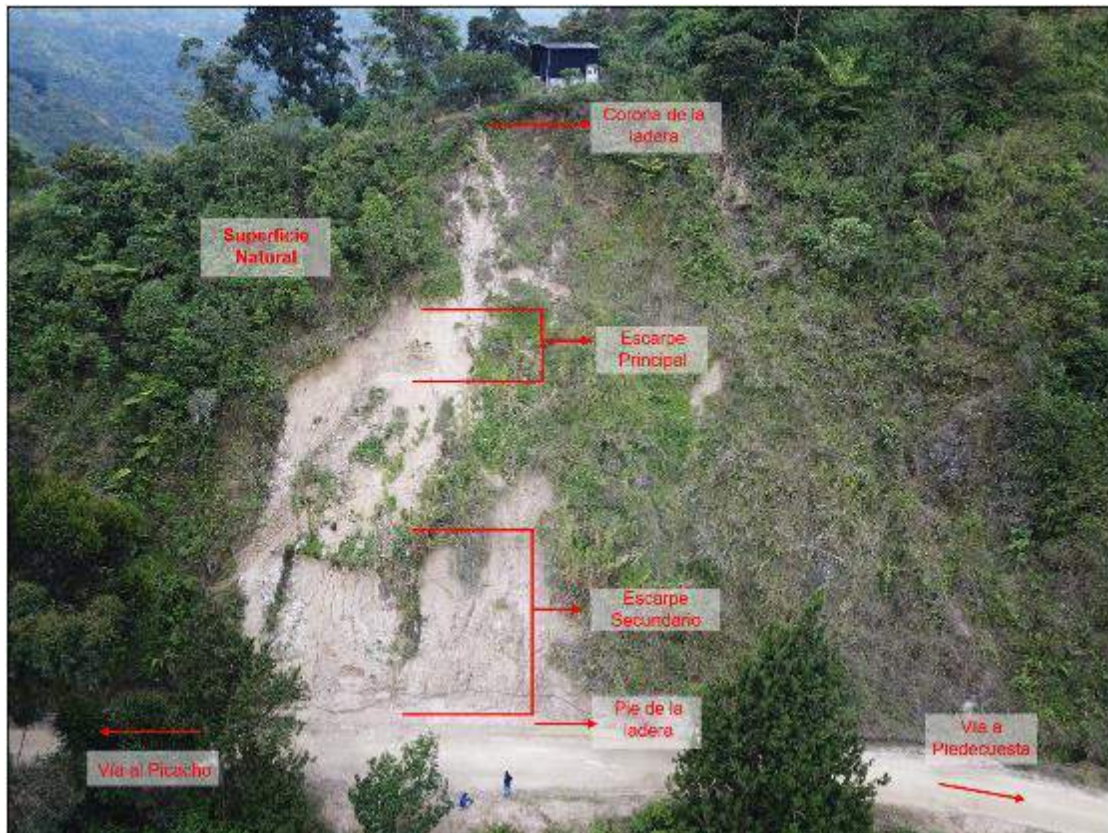
Fotografía 4. Vista frontal del sitio de estudio y definición de partes de un deslizamiento.

En la fotografía 4, se hace la identificación de los diferentes elementos del deslizamiento, tales como: la corona de la ladera, la superficie natural, el escarpe principal, el escarpe secundario y pie de la ladera.

Debido a que el material de la zona es residual con alto nivel de meteorización, la superficie de falla por lo general coincide con la zona donde hay cambio de estratos, entre los competentes con mayor resistencia al cortante y los superficiales, no competentes.

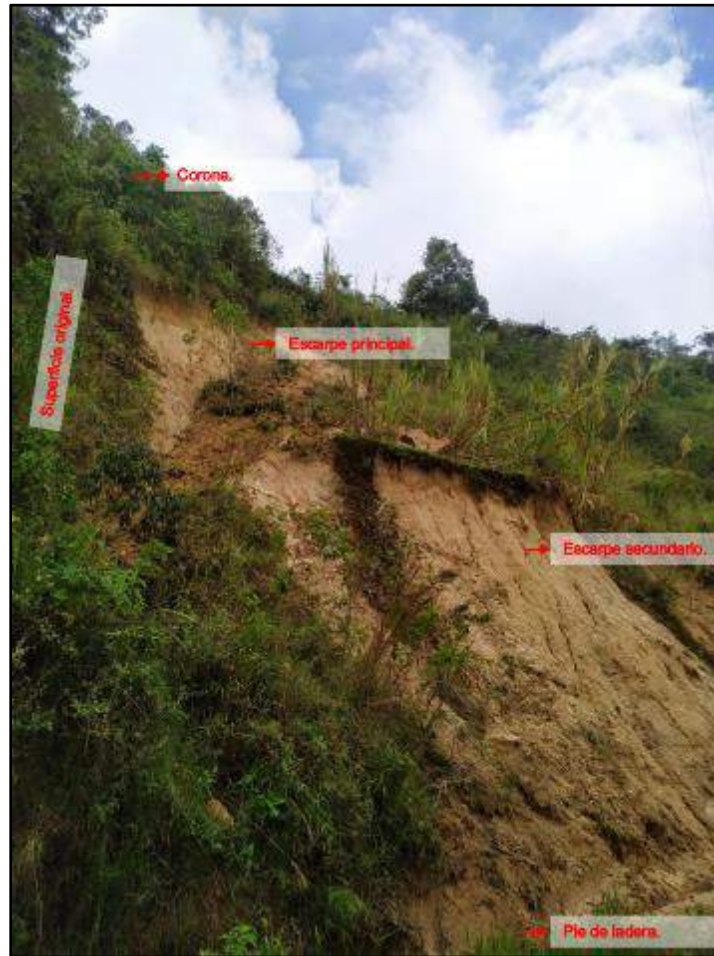
Fotografía 5. Vista lateral del sitio de estudio y definición de partes de un deslizamiento.

En la fotografía 5, se identifica las partes que tiene el talud de estudio, donde se evidencia la presencia de los procesos de denudación o erosión, observando el sector que fue desprendido, y donde posteriormente se depositó.

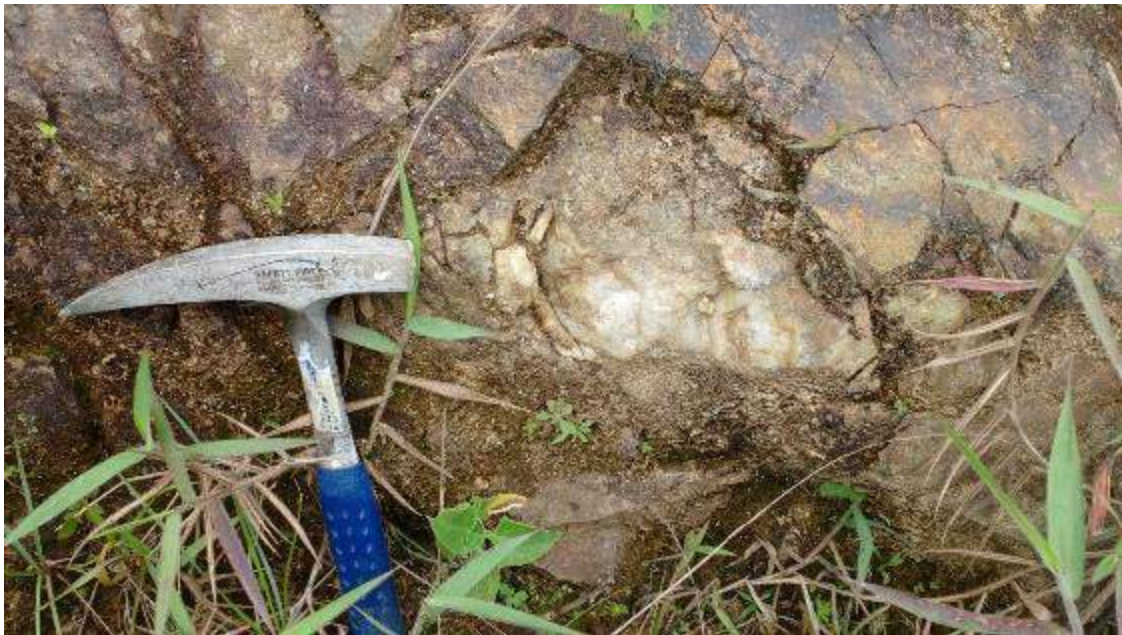
Fotografía 6. Intrusión de cuerpos ígneos en la zona, además de vetas de cuarzo

Los materiales ígneos intrusivos identificados en la zona hacen parte de los materiales que han sido transportados durante las diferentes fases de deslizamiento que ha presentado el talud, por lo cual, en la zona se observa que el talud está conformado por suelos residuales de rocas tonalíticas, donde aún se puede observar la distribución de los minerales en la roca, además de los minerales que allí se presentan alteraciones.

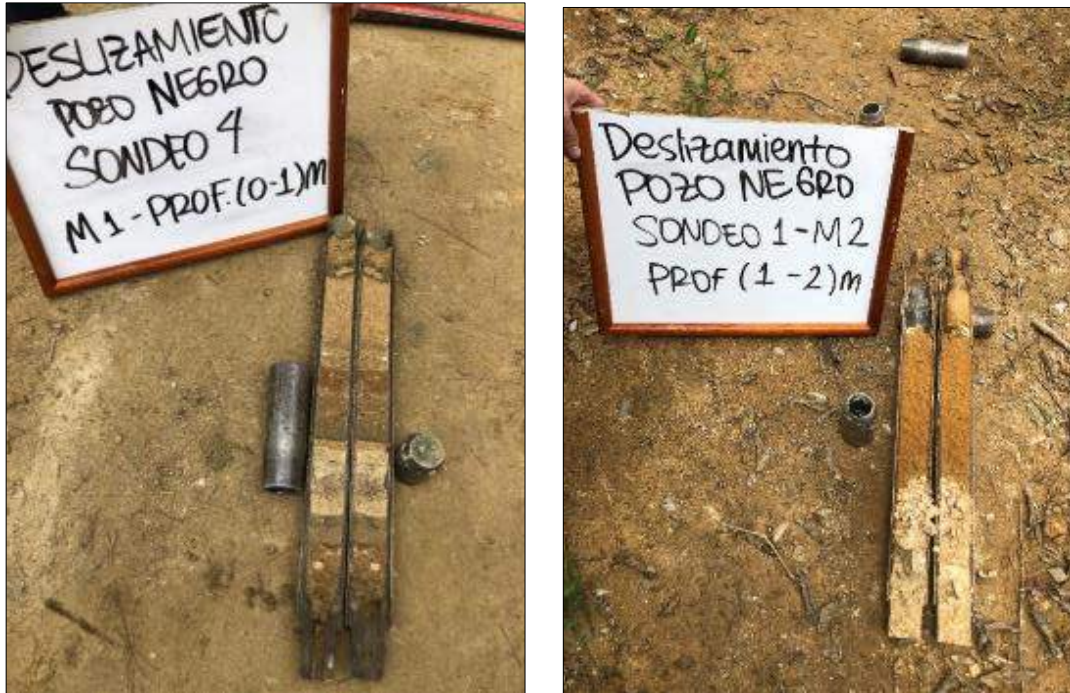
Figura 10. Muestras de suelo residual arenoso encontrado en la zona.

En la figura 10, se observa el tubo con muestras que se extrajo del ensayo de penetración estándar, identificando dicho material como suelo residual arenoso.

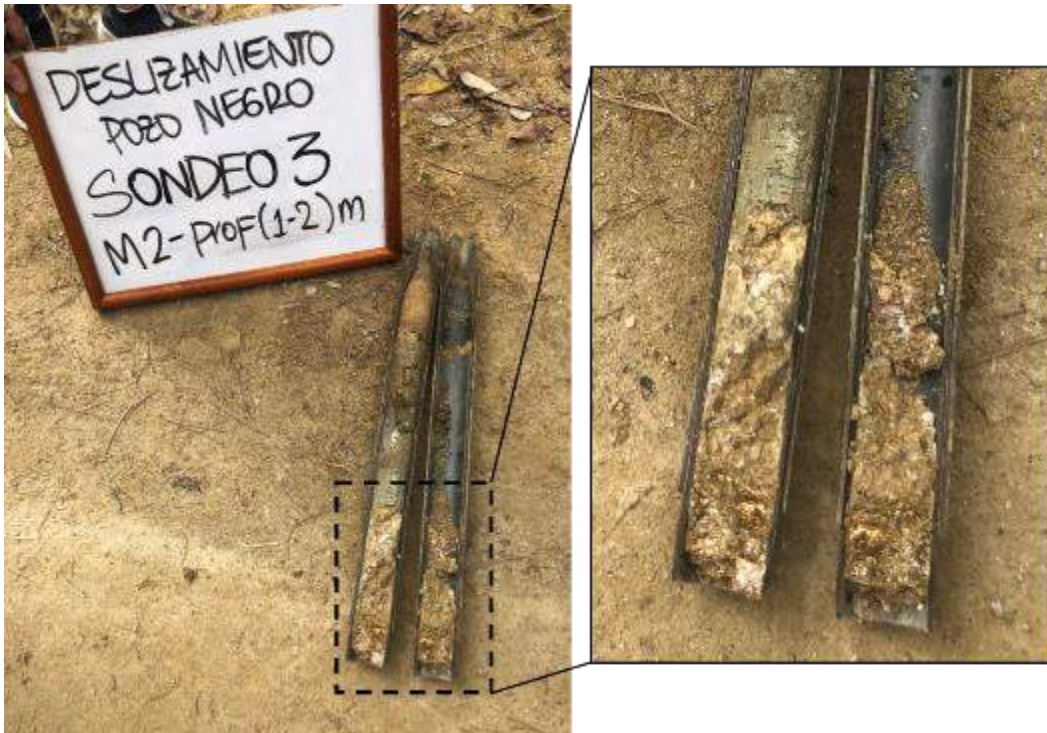
Figura 11. Muestra de suelo residual arenoso-gravoso encontrado en la zona.

En la figura 11, se observa el tubo con muestras que se extrajeron del ensayo de penetración estándar, identificando dicho material como suelo residual arenoso-gravoso.

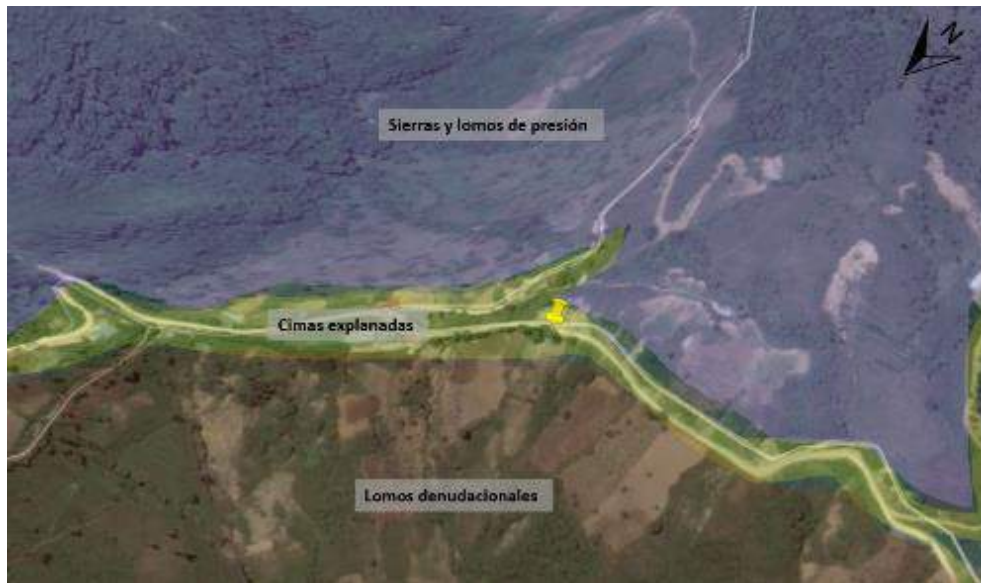
Figura 12. Geomorfología de la zona de estudio.

Para la zona donde se realiza el presente proyecto se identifica la mezcla de diferentes ambientes; entre estos se tiene un ambiente denudacional, donde lo principal corresponde al deslizamiento ubicado en la zona; un ambiente denudacional - estructural, el cual se encuentra relacionado con la acción de la falla de Bucaramanga y los eventos tectónicos que tomaron lugar durante el levantamiento del macizo de Santander; y finalmente, se resalta el ambiente antropogénico, definido por la acción del hombre, el cual comprende adecuación de las zonas para las vías y construcción de edificaciones.

metodológica del Servicio Geológico Colombiano a escala detallada la cual se centra en la identificación de elementos geomorfológicos cartografiables, los cuales se discriminan y verifican en la fase de campo, según el ambiente u origen de la geoforma, que puede ser estructural, es decir, asociado a estructuras o fallas geológicas; denudacional, asociado a procesos erosivos; o de tipo antropogénico, asociado a procesos no naturales realizados por el hombre, como se observa en la figura 12.

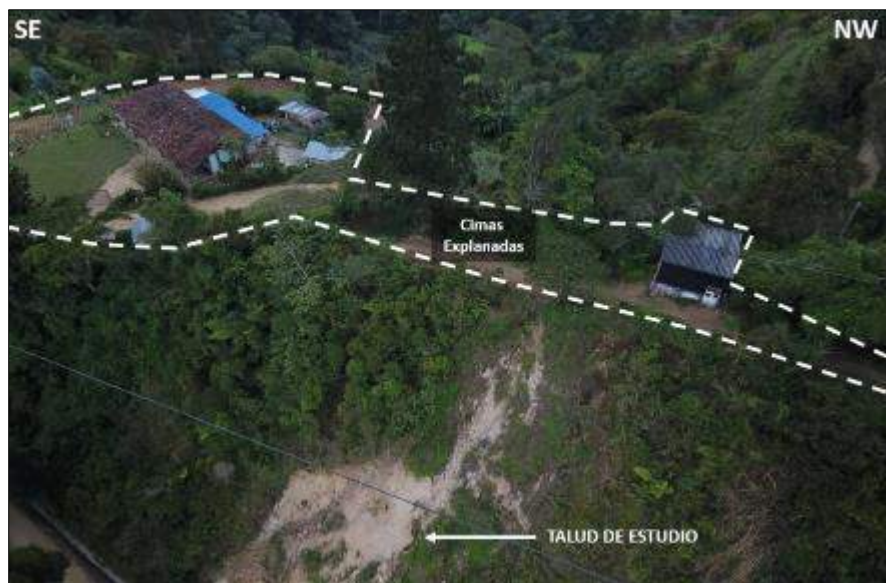
Fotografía 8. Cimas explanadas ubicadas en la corona del talud de estudio

En la fotografía 8, se observan las cimas explanadas corresponden a aquellas zonas donde hoy en día se ubica la iglesia y algunas viviendas de la vereda Pozo negro, al igual que aquellas vías que han sido adecuadas para el transporte en la zona.

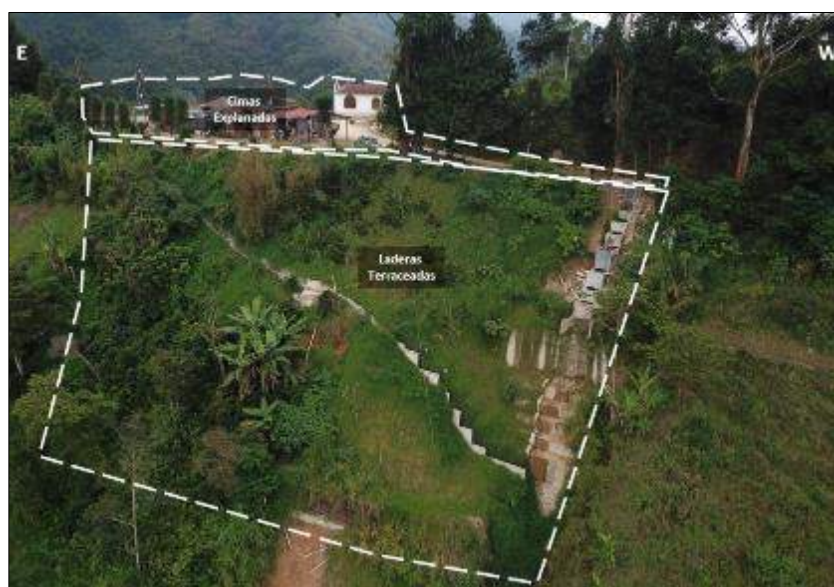
Fotografía 9. Obras de ingeniería y cimas explanadas localizadas al costado este del talud.

En la fotografía 9, hacia el norte de la zona, sobre el costado izquierdo de la vía Piedecuesta-Pozo Negro, se observan laderas que han sido intervenidas por el hombre como métodos de contención con trinchos y disipadores que son indispensables para la estabilización de la ladera.

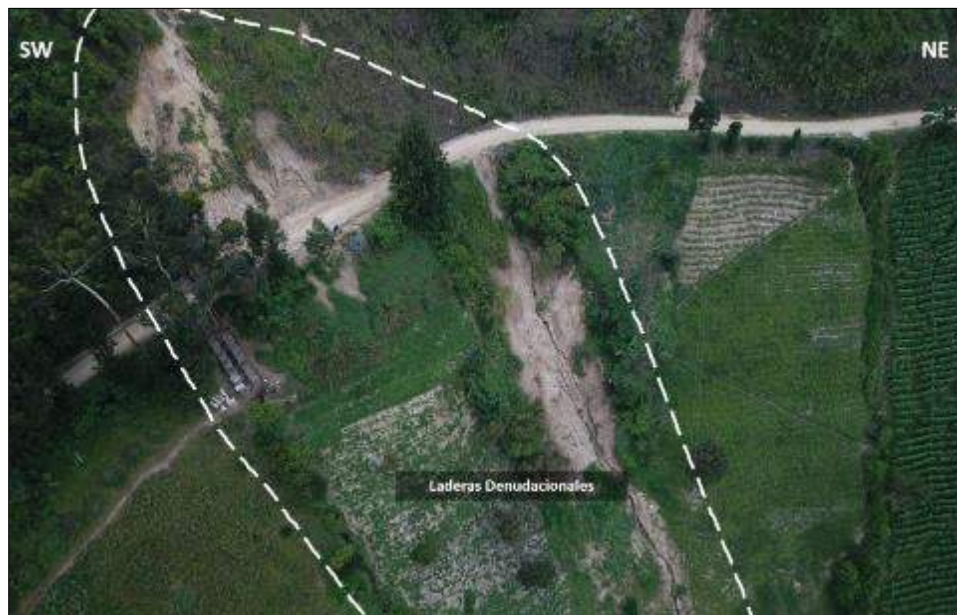
Fotografía 10. Laderas denudacionales identificadas en la zona, donde se identifica el talud en estudio

De esta forma, el escarpe denudacional predominante corresponde al talud foco de este estudio, el cual presenta una vasta extensión, y se encuentra orientado en sentido sur-norte, como se muestra en la fotografía 10.

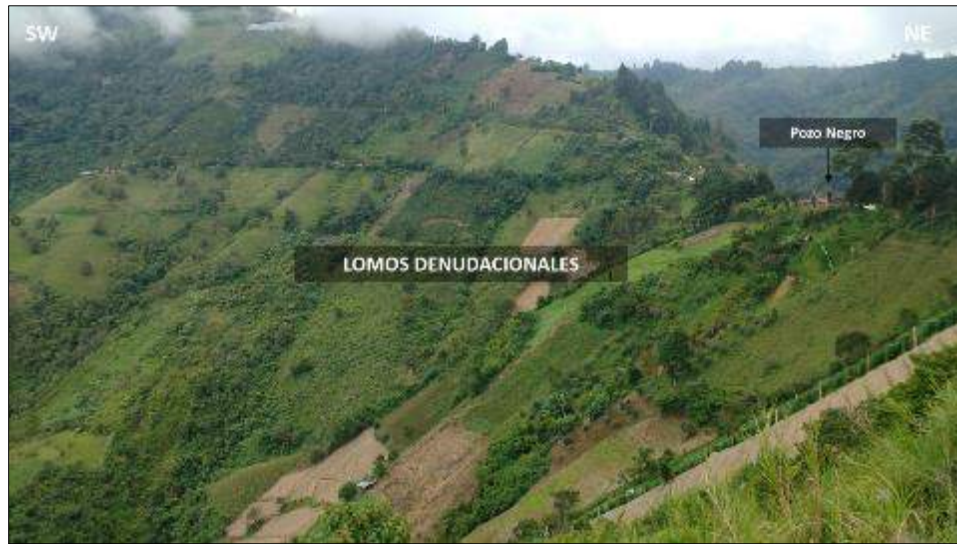
Fotografía 11. Lomos denudacionales ubicados cerca de la zona

Corresponden a divisorias de aguas que presentan terminación en forma de crestas semiredondas, aplanadas y llanas, mostrados en la fotografía 11.

Los lomos denudacionales se distribuyen en diferentes áreas de la zona, generalmente hacia el sur y el norte, y debido a la deforestación presente en dichas zonas para adecuación de cultivos y viviendas aumenta la meteorización y erosión de los materiales, dando paso a movimientos en masa.

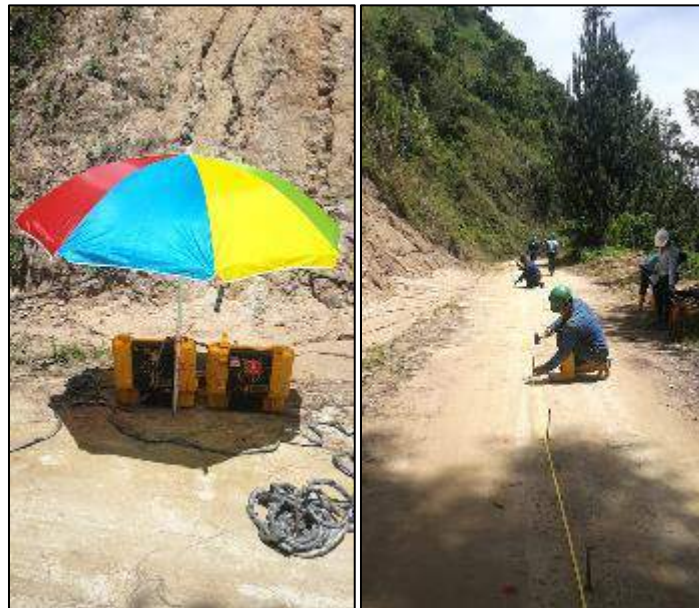
Fotografía 13. Adquisición en campo de la tomografía de resistividad eléctrica PN-1.

En la fotografía 13, se evidencia la realización del ensayo de tomografía en campo.

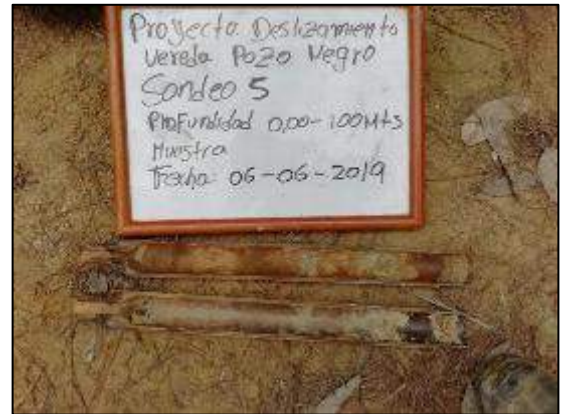
Fotografía 49. Registro del sondeo 5 – Muestra 1 – Prof: 0.0 m – 1.0 m

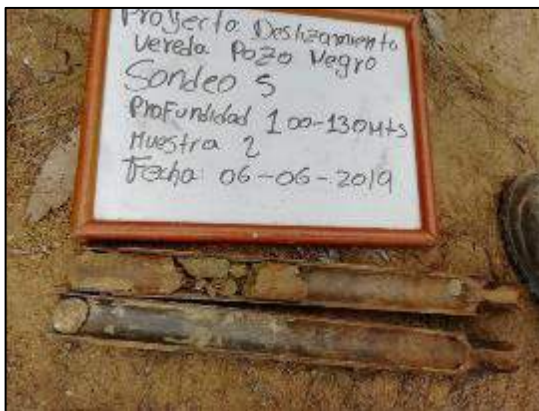
Fotografía 50. Registro del sondeo 5 – Muestra 2 – Prof: 1.0 m – 1.30 m

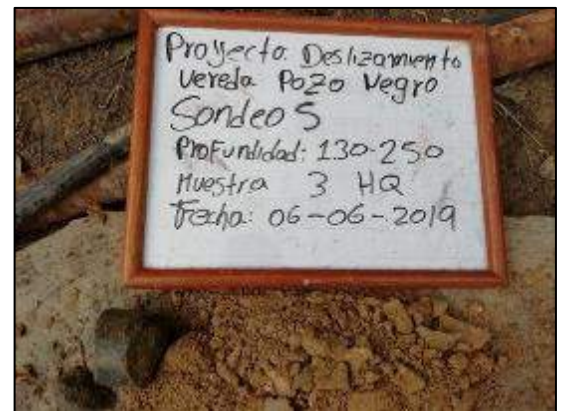
Fotografía 51. Avance Registro del sondeo 5 – Muestra 3 – Prof: 1.30 m – 2.50 m

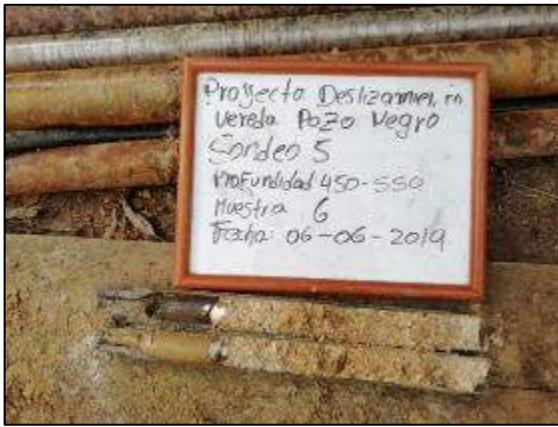
Fotografía 54. Avance Registro del sondeo 5 –
Muestra 6 – Prof: 4.50 m – 5.50 m

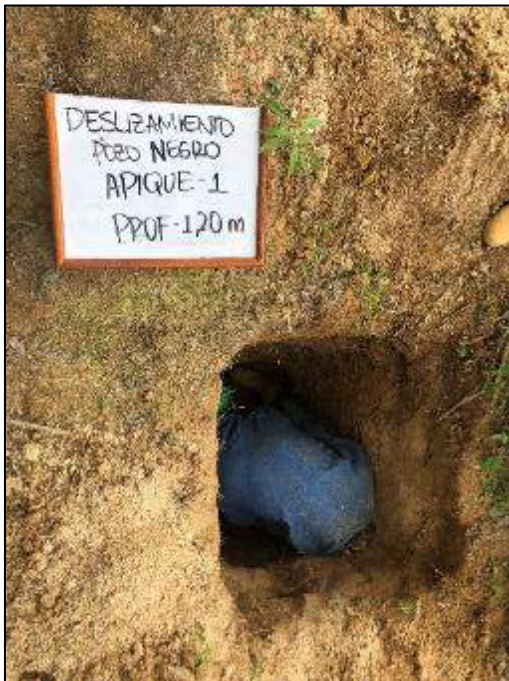
Fotografía 56. Registro de Apique #1 – Prof: 1.20 m

El siguiente registro fotográfico corresponde a las evidencias tomadas durante la realización del apique 1.

En la tabla 29, se hace la descripción de los materiales encontrados en el apique 1, junto a características como la humedad natural, el límite líquido, el límite plástico y el % pasa 200.

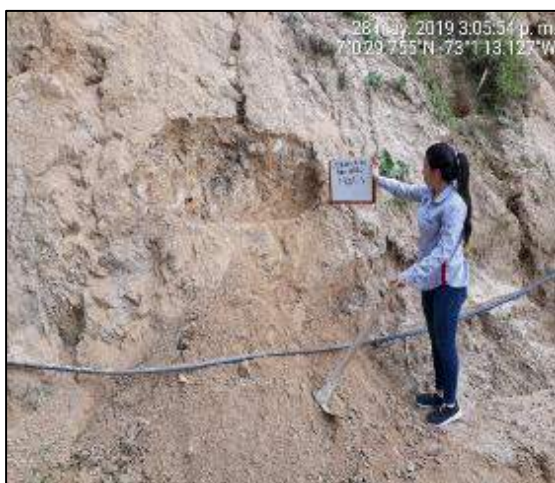
Fotografía 60. Registro de Apique #3 – Prof: 1.0 m

El siguiente registro fotográfico corresponde a las evidencias tomadas durante la realización del apique 3.

En la tabla 31, se hace la descripción de los materiales encontrados en el apique 2, junto a características como la humedad natural, el límite líquido, el límite plástico y el % pasa 200.

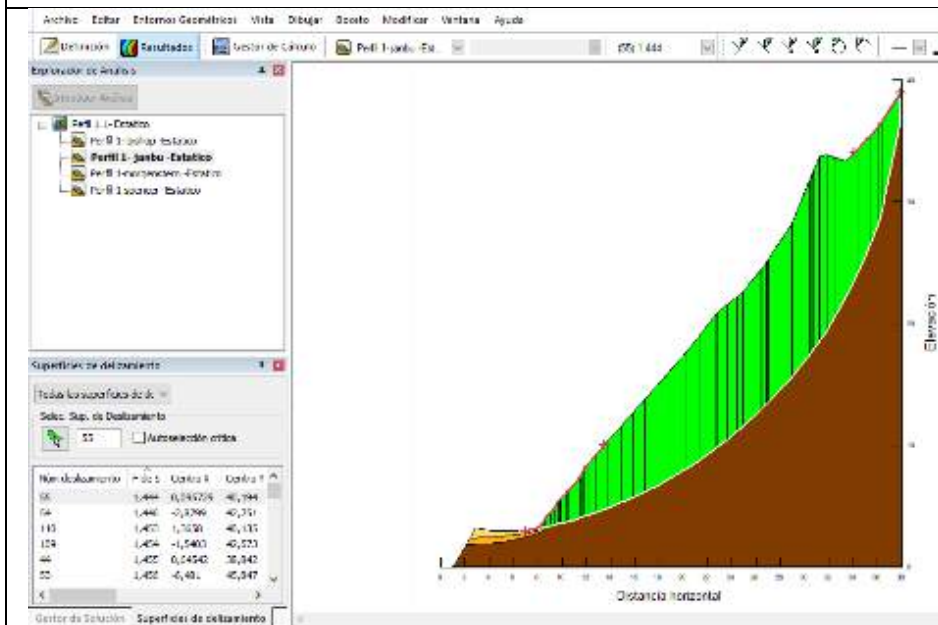
Factor de Seguridad

Spencer: 1,564
Morgenstern: 1,500
Janbu: 1,444
Bishop: 1,507

Del modelamiento efectuado en el software especializado para cada uno de los tres (3) perfiles del terreno se obtuvieron factores de seguridad entre 1,389 a 1,564 para condiciones estáticas y entre 0,367 a 0,646 para condiciones pseudoestáticas.

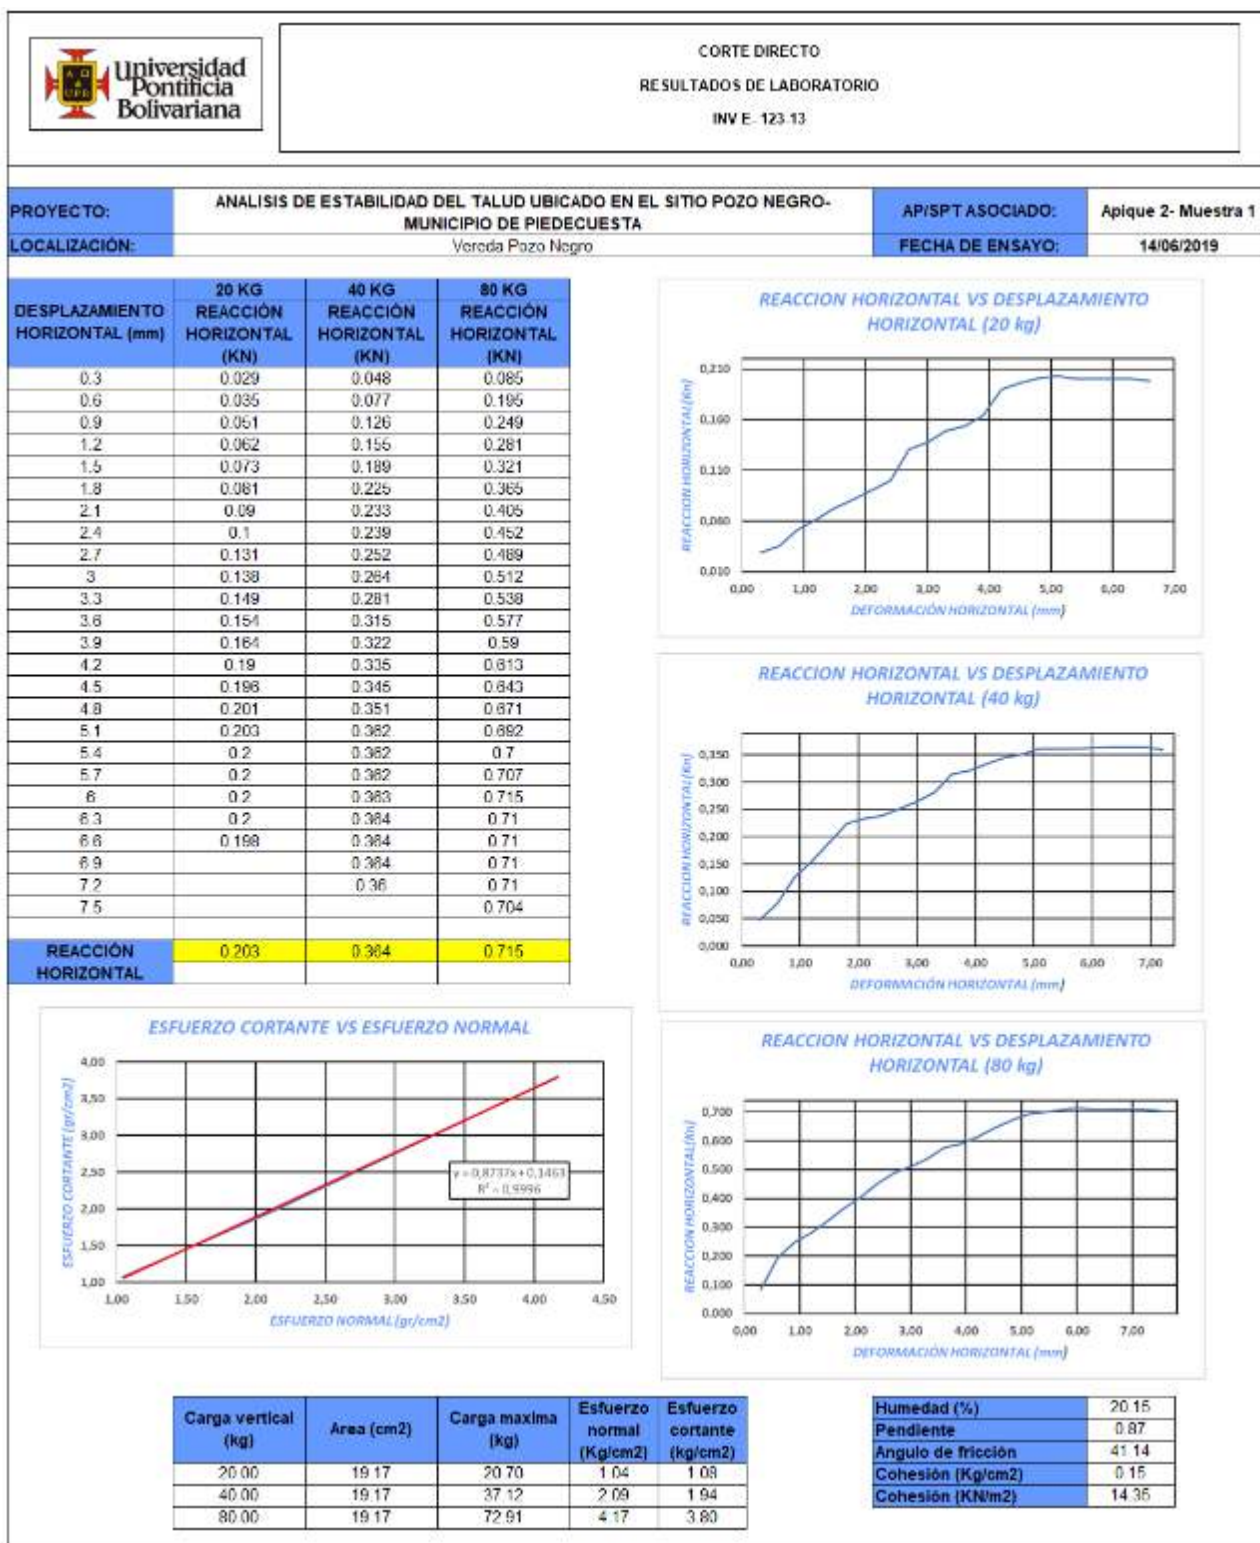
Tabla 67. Ensayo de Corte directo del apique 2, muestra 1

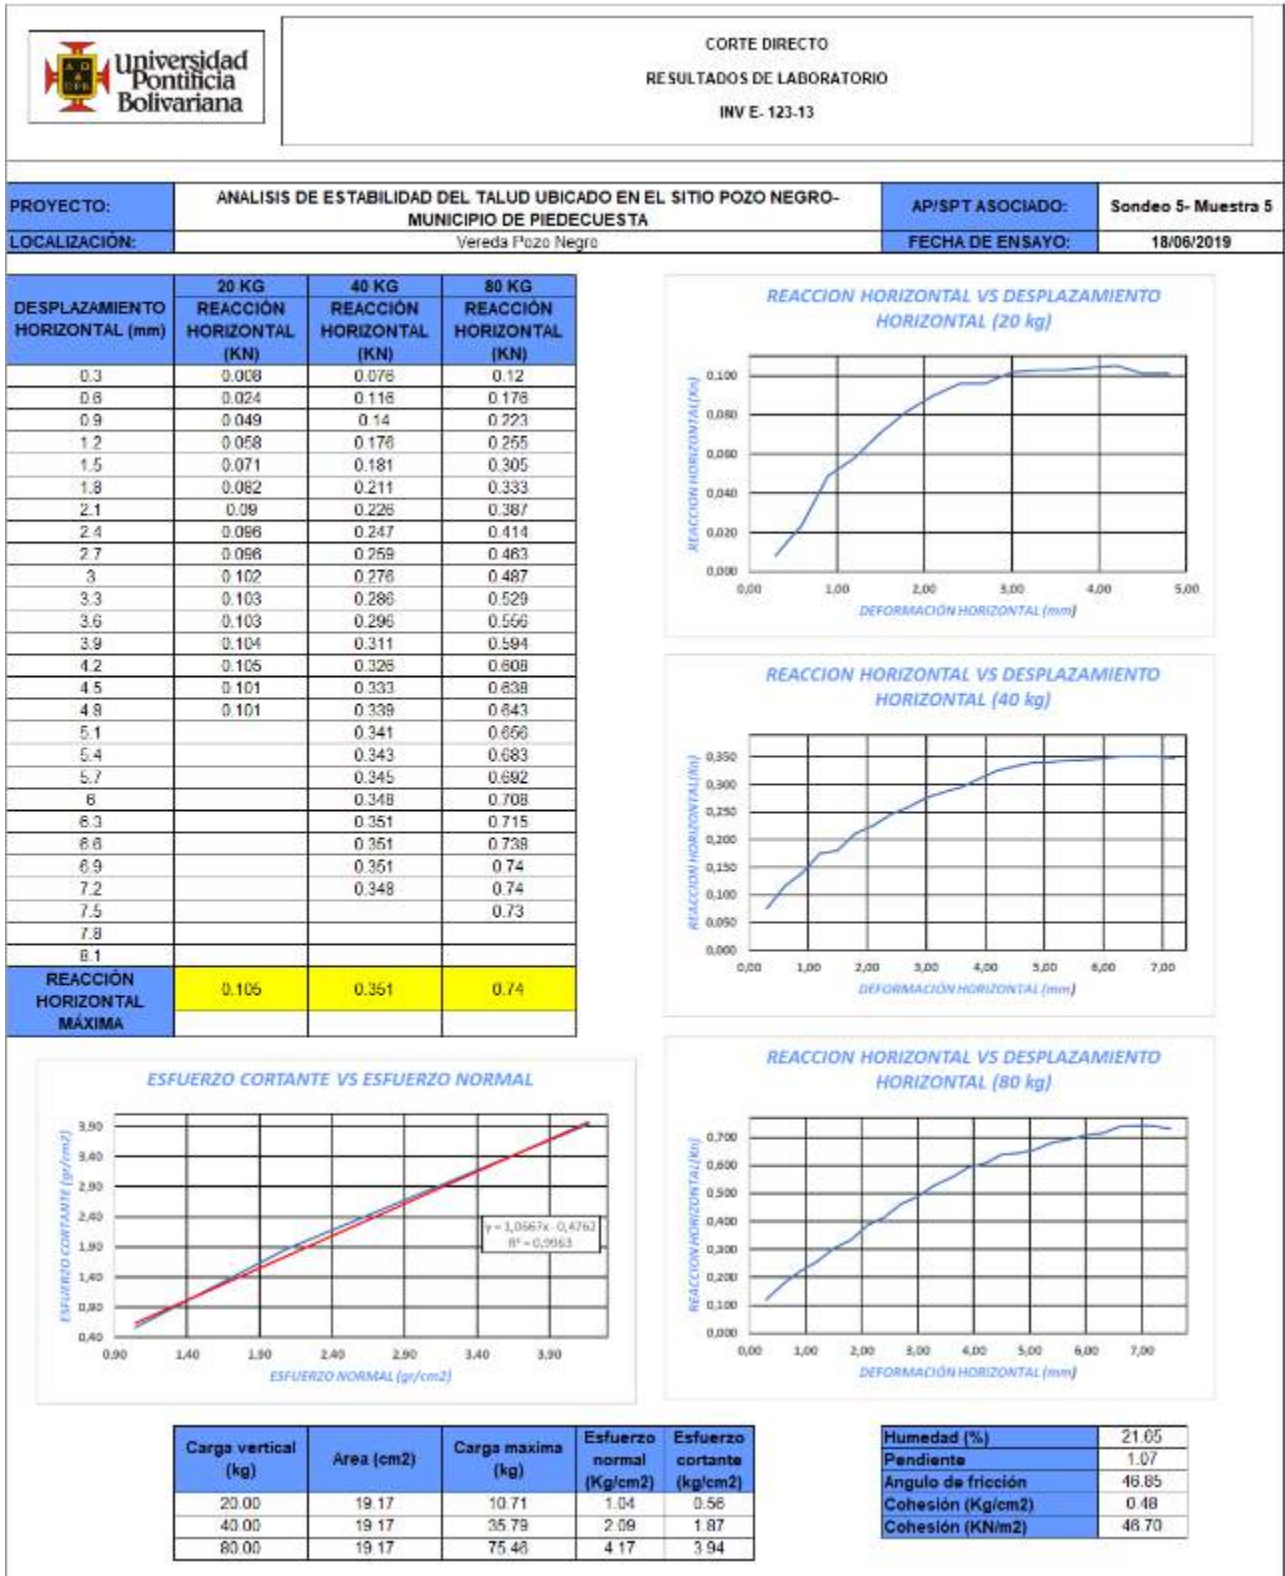
Tabla 69. Ensayo de Corte directo del Sondeo 5, muestra 5

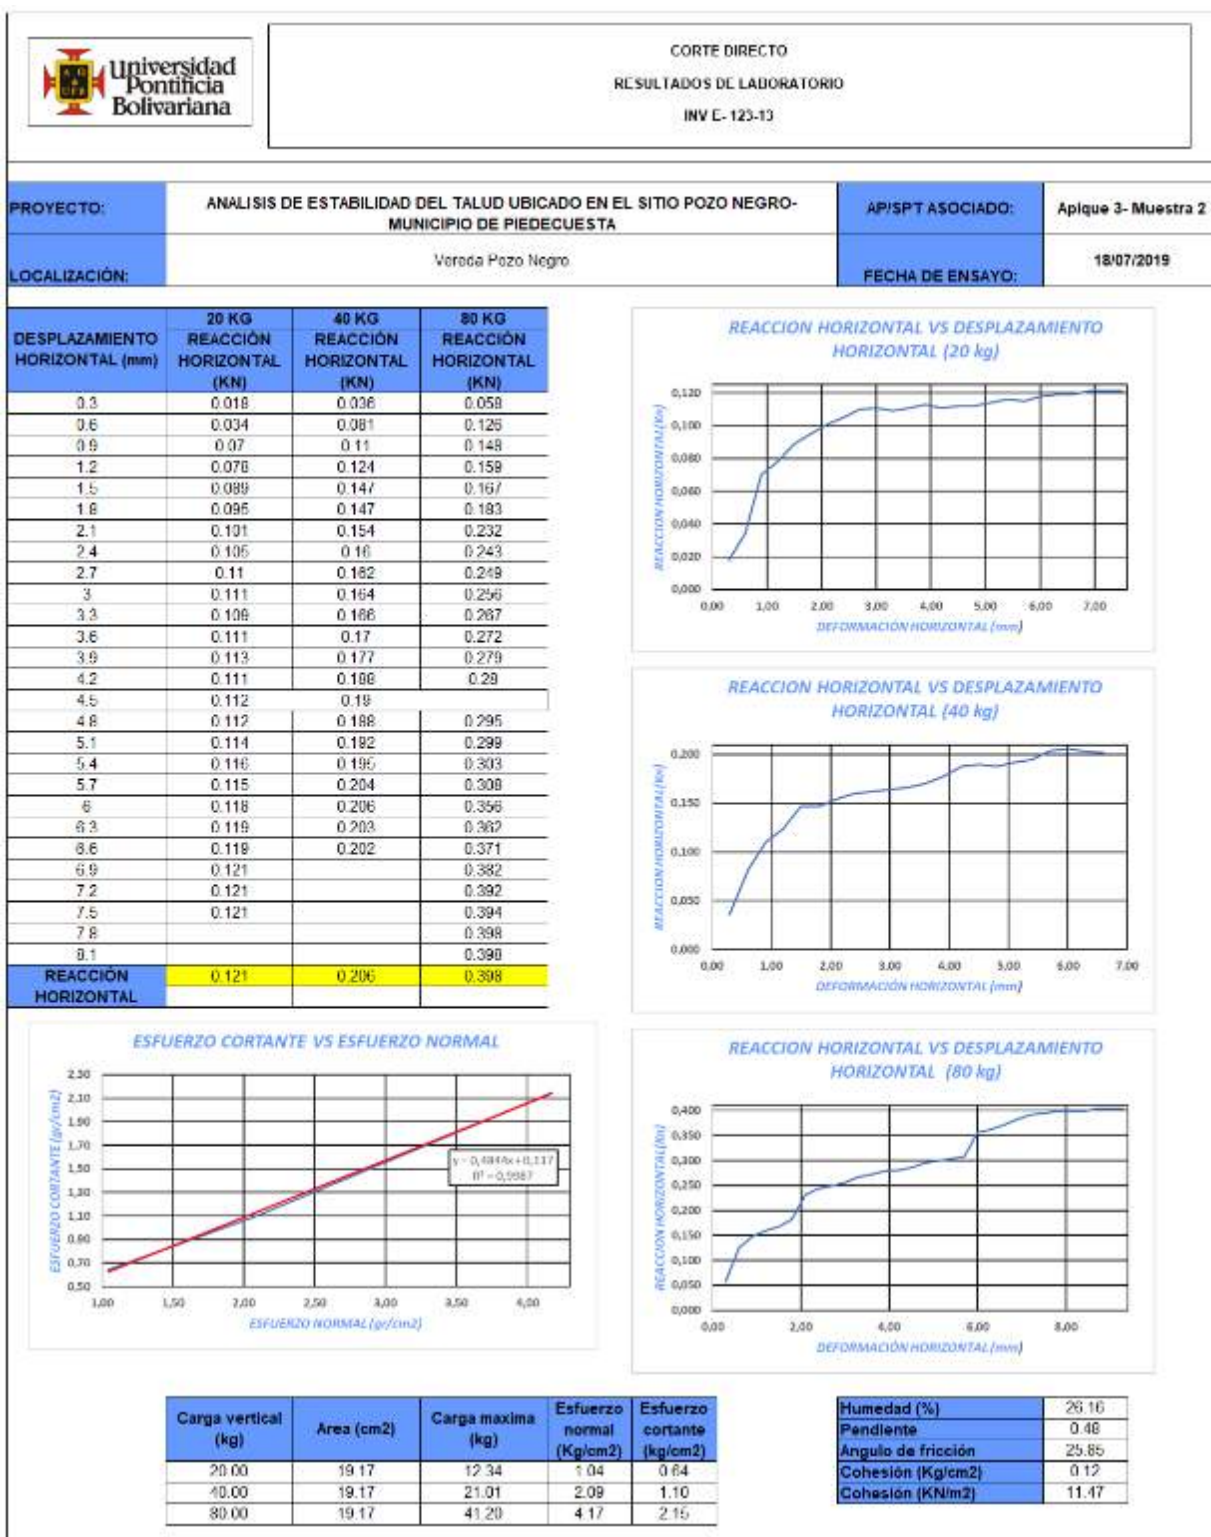
Tabla 70. Ensayo de Corte directo del apique 3, muestra 2
