**SEGUIMIENTO A LA EJECUCIÓN DE ESTUDIOS DE SUELOS Y OBRAS
CIVILES PARA LA CARACTERIZACIÓN DE LAS VIAS ALIMENTADORAS DEL
NORTE DE BUCARAMANGA.**

**SEGUIMIENTO A LA EJECUCIÓN DE ESTUDIOS DE SUELOS Y OBRAS
CIVILES PARA PROYECTOS GEOTÉCNICOS.**

**Trabajo de grado en la modalidad de práctica empresarial como requisito
para optar por el título de INGENIERO CIVIL**

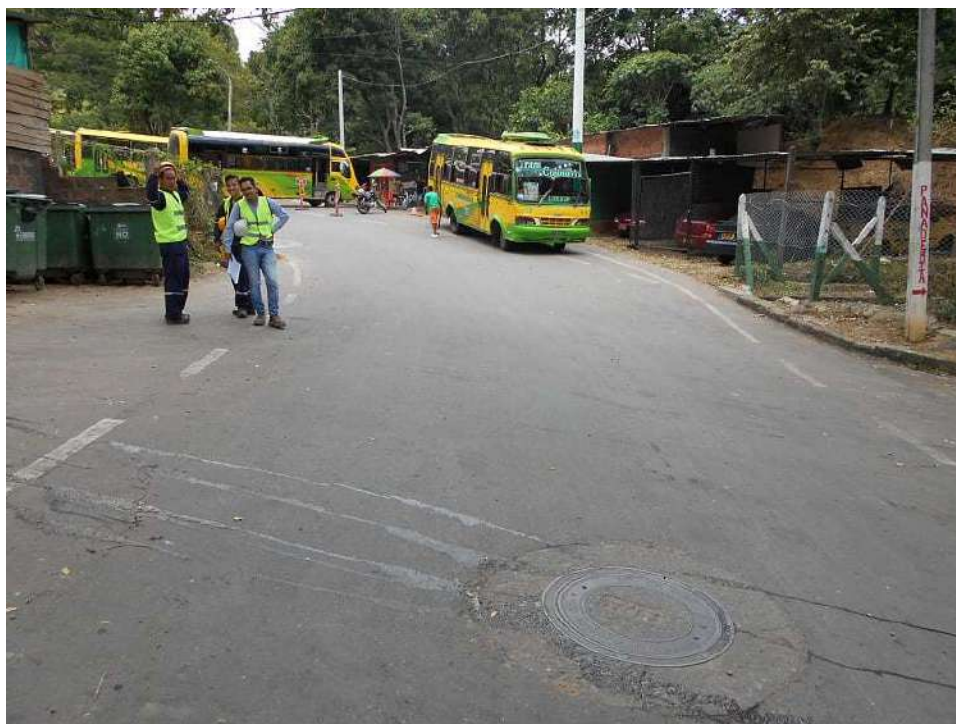
Foto 1. Caracterización vial ruta Villa Helena

Para el tramo de Villa Helena encontramos que la vía estaba en un estado muy deteriorado debido a que, en muchas zonas se encontraron baches de alta severidad que interrumpen el paso adecuado de los vehículos. Ante ello, se hicieron recomendaciones en algunos tramos de restauración total de la carpeta asfáltica

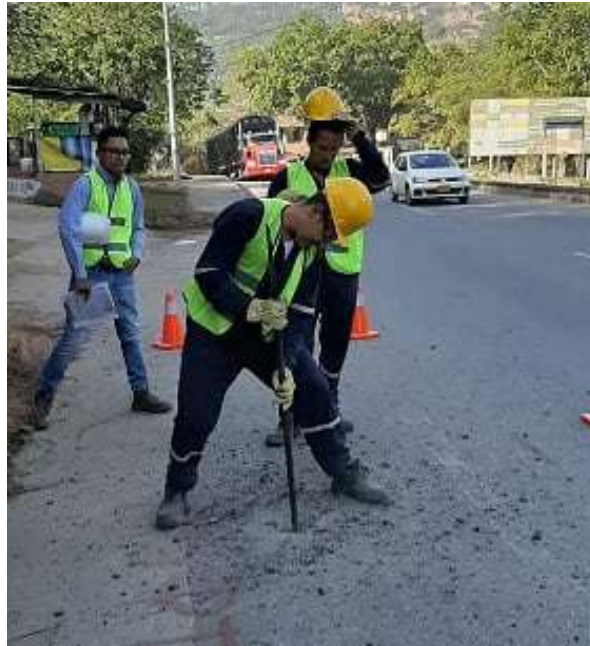
Foto 8. Ejecución de Apique

Se tuvo en cuenta al elegir un lugar adecuado para realizar el apique, que no sea un lugar poco alterado antrópicamente y cercano a la parada para establecer de la manera más acertada posible el perfil estratigráfico del suelo evaluado. [2]

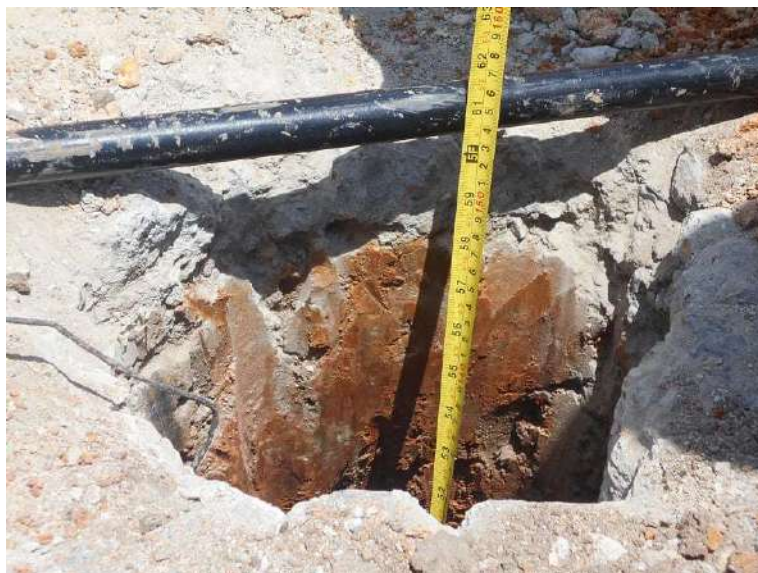
Foto 9. Verificación de la profundidad del apique realizado

De acuerdo con lo establecido por la normatividad colombiana por el Instituto Nacional de Vías (INVIAS), la profundidad mínima de los apiques para estratos de pavimentos en carreteras debe ser de 1.50 metros, contados a partir del nivel actual del terreno. Es por eso que después de ejecutar cada apique se procede a verificar la profundidad del mismo por medio de un flexómetro, garantizando así el cumplimiento adecuado de los requisitos normativos.

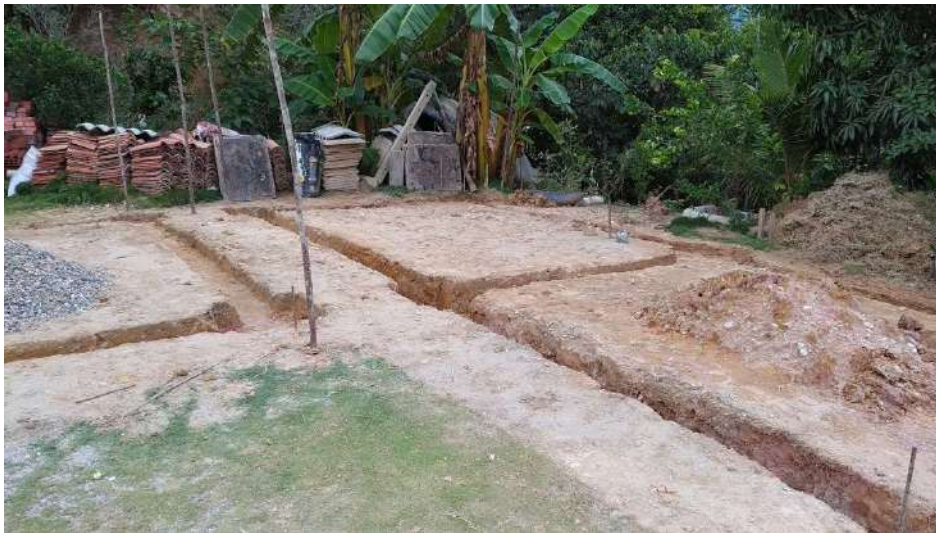
Foto 11. Actividad de excavación de zanjas de vigas de amarre y zapatas

Posteriormente se procedió a la excavación el terreno para fundir las zapatas y las vigas de amarre de la estructura, supervisando la correcta recolección del suelo extraído para la posterior nivelación una vez fundidas las vigas. Una vez excavado se realizaron los cortes de metal para hacer la parrilla de las zapatas y los estribos de las vigas. Se procedió a realizar el amarre de los flejes de las vigas de 0.20 x 0.20 metros, espaciados cada 15 cm, y el armado de la parrilla de 0.50 x 0.50 metros para la zapata. Una vez realizado esto se depositó el acero y encofró la zona para dejar lista la fundición del concreto la cual se desarrolló en primer lugar en la zona del laboratorio de suelos y luego se realizó la fundida sobre el espacio destinado a la bodega.

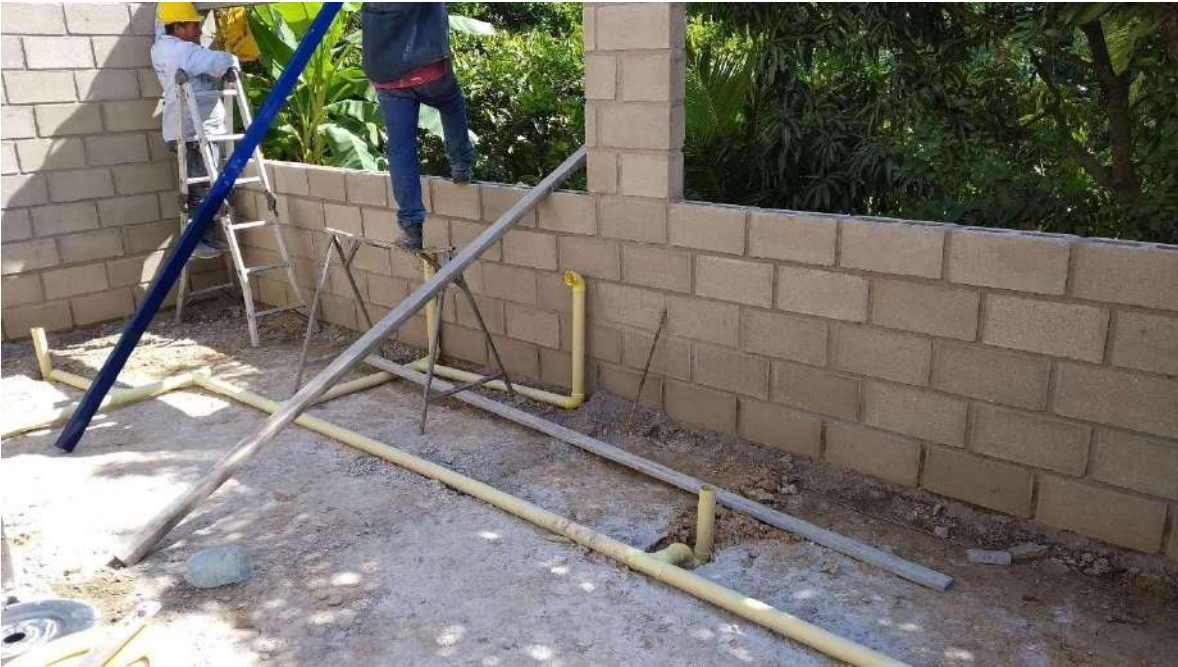
Foto 19. Instalación de tubería sanitaria

Durante la construcción de los muros, se procedió a fundir la losa de la zona de descarga, razón por la cual fue necesario instalar la tubería sanitaria, la cual contempla la construcción del pozo séptico, necesario para almacenar los desechos resultantes del lavado de materiales e instrumentos empleados en los ensayos del laboratorio. Para elaborar el pozo se realizó una excavación en una zona adyacente al laboratorio, cercano a la salida de la finca, y se fabricó en bloque de cemento con unas medidas de 0.60 m de ancho x 0.80 de largo y 0.40 de alto. El cierre de este se ejecutó con unas losetas de concreto disponibles en el lugar.

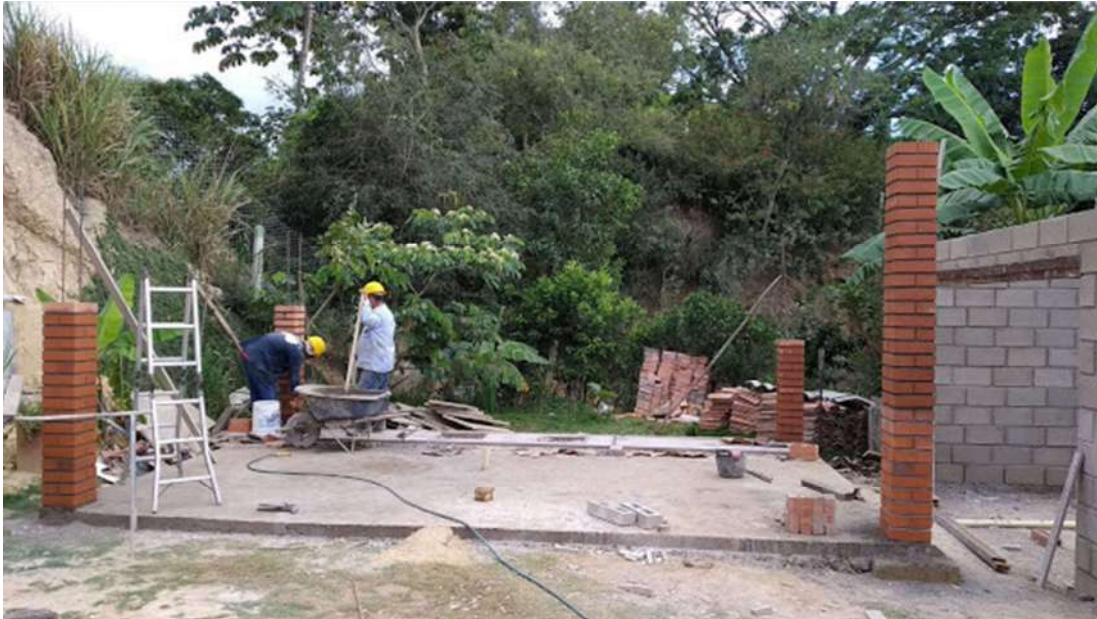
Foto 23. Construcción de columnas en ladrillo estructural

Después de haber terminado la construcción de los muros, se procedió a construir las columnas reforzadas en ladrillo estructural rosa, además pintar las tejas y los perfiles de acero para la colocación y montaje del techo lo cual se hizo al tiempo en las dos estructuras, soldando los perfiles y haciendo el amarre de las tejas.

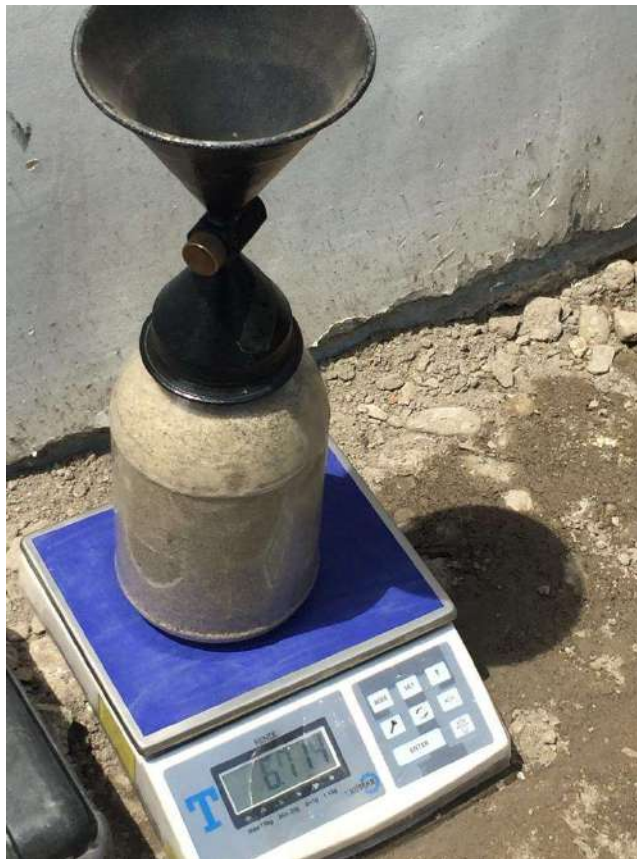
Foto 31. Calibración del ensayo para la superficie a evaluar

El procedimiento requiere de una capa de suelo compactada y nivelada, sobre la cual se excava un hueco de aproximadamente 10-12 centímetros de profundidad, extrayendo el suelo y colocándolo en un recipiente aparte para que en el agujero se proceda a colocar un cono de arena, previamente pesado, que ya posee una densidad específica. Hay que resaltar que previo a la excavación se debe realizar la calibración de la máquina con ayuda de una platina y del cono de arena.

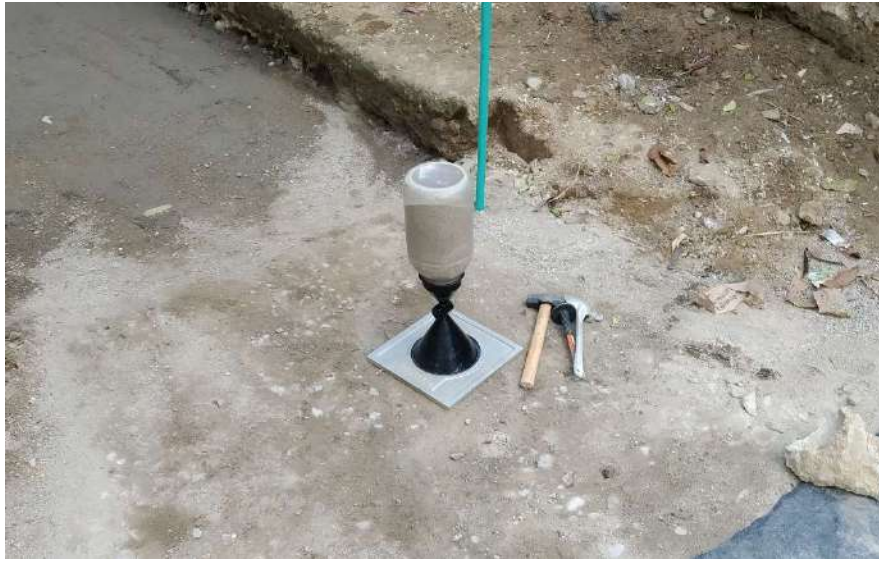
Foto 32. Llenado del agujero con arena calibrada

Posteriormente, una vez se llena el hueco excavado con la arena, se extrae el cono con cuidado y se pesa con el material resultante. Con todos los datos obtenidos se procede a calcular la densidad del suelo, evaluando si este cumple con los parámetros exigidos (95% de la densidad seca máxima hallada en laboratorio).

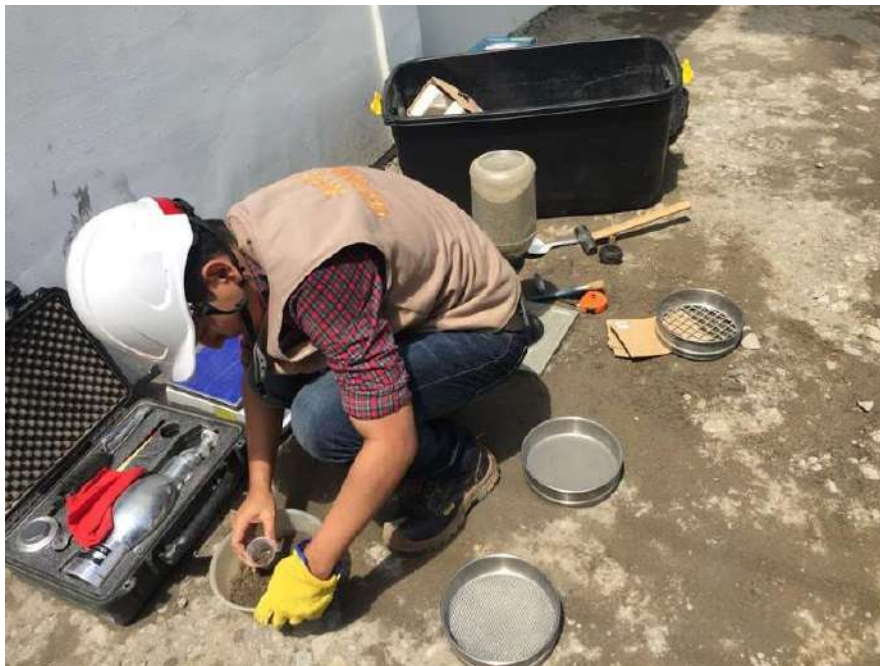
Foto 33. Preparación de muestra para usar en el equipo Speedy

Mientras tanto, se pesa el suelo extraído y se toma una muestra de aproximadamente 32 gramos para introducir en la máquina Speedy, añadiendo carburo de calcio que se encarga de disolver la muestra durante la rotación manual del equipo, obteniendo así la humedad de campo.

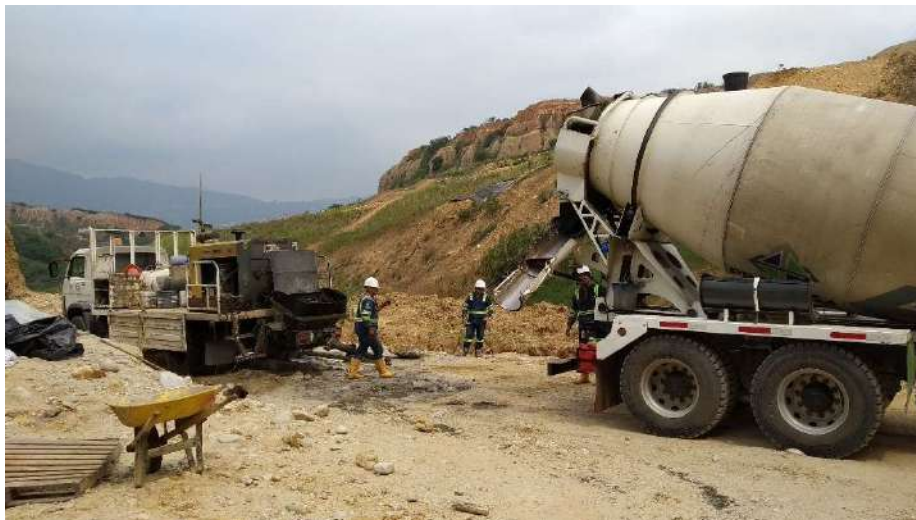
Foto 39. Toma de muestra de concreto del camión mixer

Cabe destacar que el asentamiento se mide en pulgadas teniendo un margen de error de aproximadamente una pulgada, si se encuentra la medida dentro de este rango el concreto cumple y se ordena al mixer el vertimiento de este en la obra.

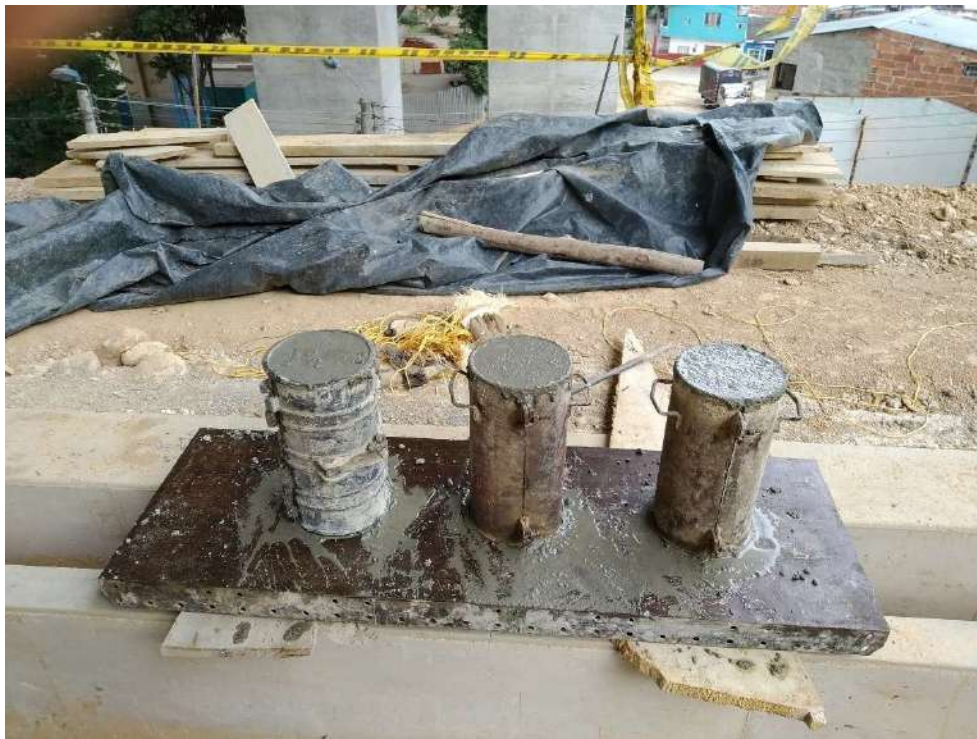
Foto 40. Elaboración de cilindros de concreto

Adicionalmente se ejecutó la prueba de cilindros que son cuatro, los mencionados que previamente han sido engrasados. Su ejecución es similar al cono Slump, se llena paulatinamente por tercios golpeando 25 veces con varilla para compactación, en este caso se golpea con un chipote de forma suave para extraer el aire que puede quedar atrapado en el concreto y evitar la porosidad del cilindro. En este punto se dejan los cilindros para secado durante 24 horas, transcurrido este tiempo se retiran las cabezas metálicas y se sumergen en agua (curado de concreto) demarcando los cilindros con corrector, tomando las observaciones de estos cada 7, 14 y 21 días y así lograr determinar la resistencia del concreto.
