**BRINDAR APOYO EN EL PROYECTO DE INGENIERÍA CIVIL EJECUTADO  
POR LA EMPRESA FRIGOMAG S.A.S EN LA LIZAMA- BARRANCABERMEJA,  
SANTANDER.**

**UNIVERSIDAD PONTIFICIA BOLIVARIANA  
FACULTAD DE INGENIERÍA CIVIL  
BUCARAMANGA  
2019**

**TITULO:** BRINDAR APOYO EN EL PROYECTO DE INGENIERÍA CIVIL EJECUTADO POR LA EMPRESA FRIGOMAG S.A.S EN LA LIZAMA-BARRANCABERMEJA, SANTANDER.

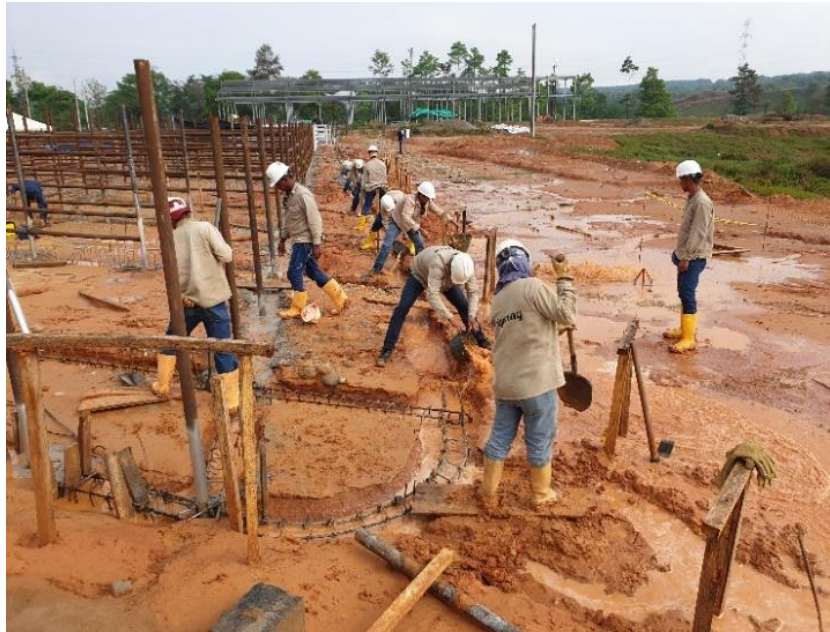
Imagen 4. Sector Corrales (Afectación por intensidad de lluvias).

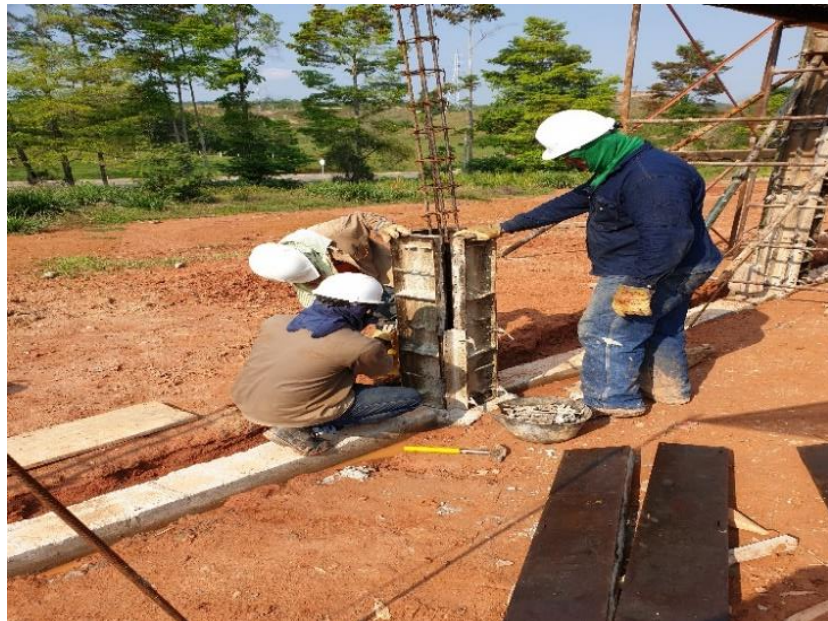
Imagen 7. Sector Cerramiento (Armado de Formaleta).

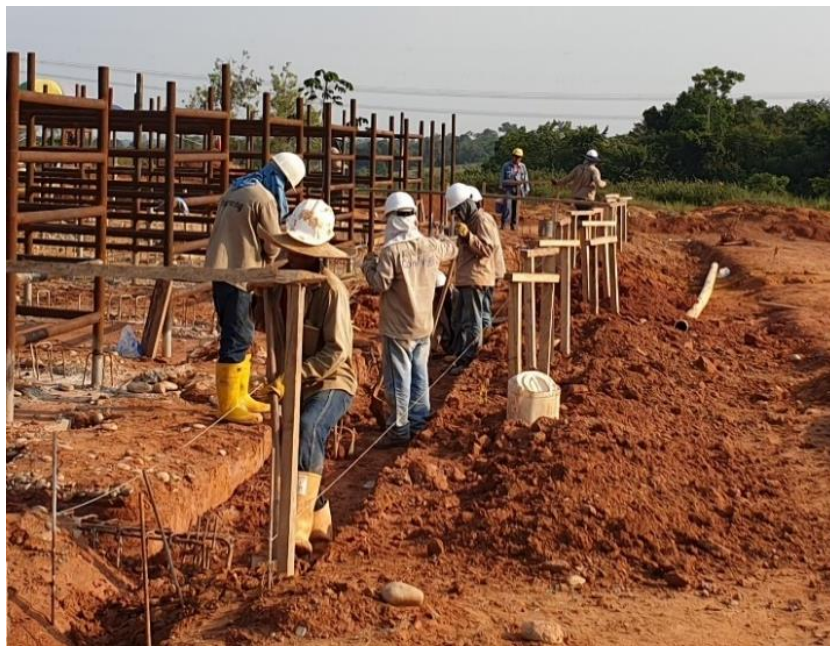
Imagen 9. Sector Corrales Excavación manual para el canal de drenaje.

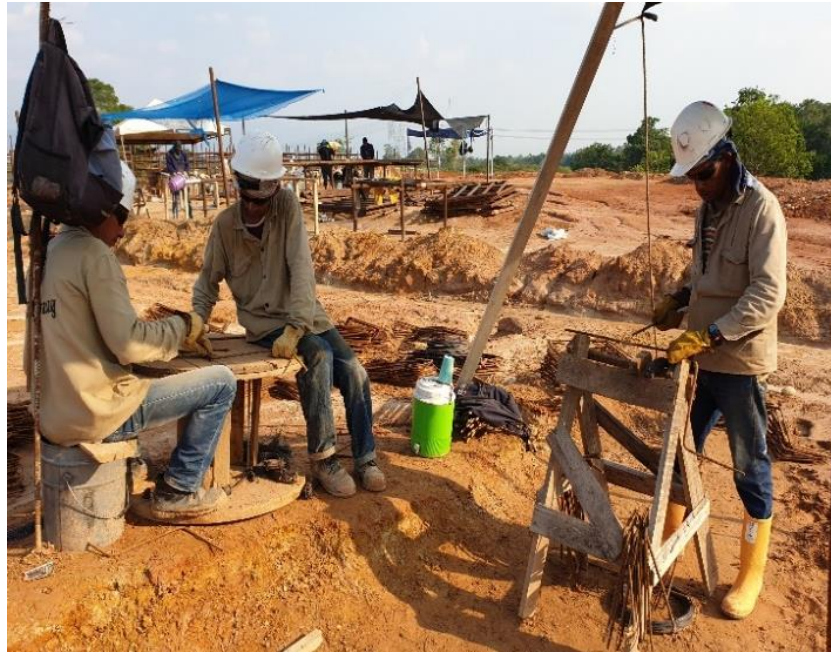
Imagen 10. Sector Corrales (Figuración de flejes para canal de drenaje).

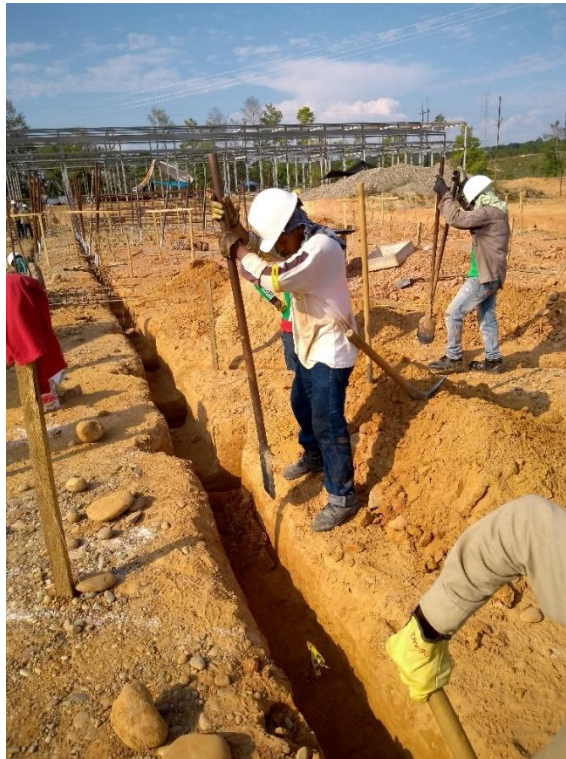
Imagen 11. Excavación manual.

**7.3.1.1 Excavación Manual.** En la siguiente imagen, se demuestra el momento en el cual se realiza removimiento de tierra mediante la excavación manual de vigas de cimentación: 30 cm x 35 cm x 35 cm, de acuerdo a las especificaciones técnicas establecidas en el plano arquitectónico, para tal actividad se tuvo también en cuenta todos las recomendaciones y especificaciones generadas en el informe de estudio de suelos.

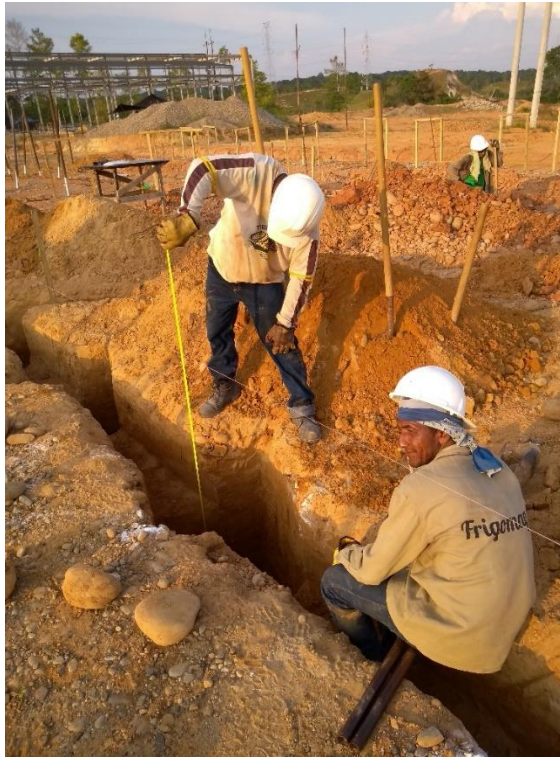
Imagen 12. Excavación manual de la zapata.

Por otra parte, para la instalación de la zapata se realizaron medidas de 60 cm x 60 cm x 45 cm con base la información previa.

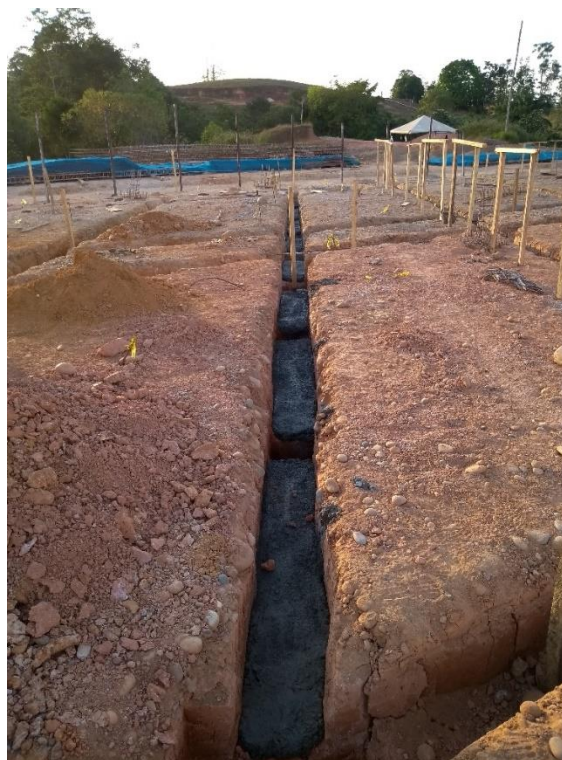
Imagen 13. Solado de Limpieza.

**7.3.1.2 Solado de limpieza.** Pariendo de la excavación manual se aplica a la zanja el solado de limpieza 1:4 para vigas de cimentación con  $e=0.05$  metros 30 cm x 5 cm, los datos como cantidad de cemento, agua. Desperdicio, entre otros, para realizar la fundición fueron obtenidos mediante cálculos matemáticos generados a partir del cuadro que se demuestra seguidamente.

Con base en lo anterior, se presenta seguidamente la imagen de todo el soleado realizado en las zanjas realizadas previamente, como primera capa de limpieza y dar inicio al grateo.

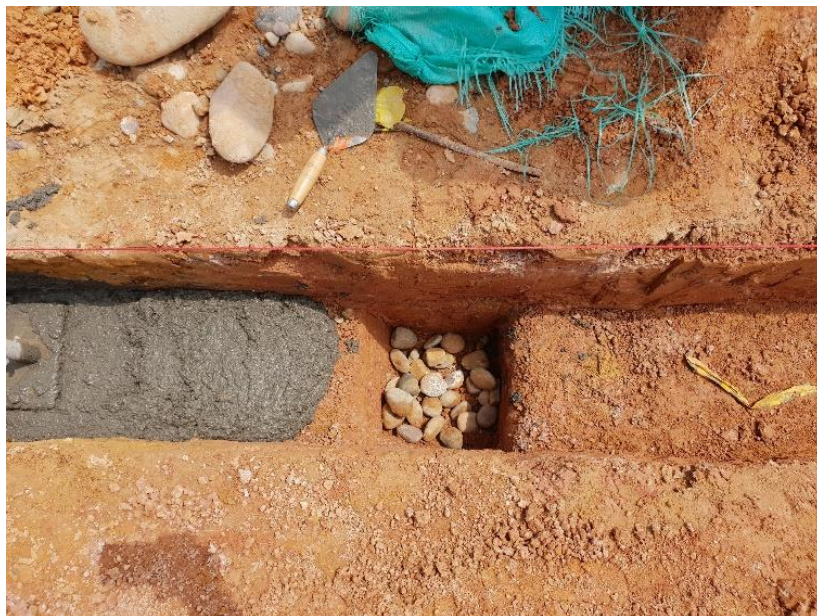
Imagen 14. Concreto Ciclópeo.

**7.3.1.3 Ciclópeo.** En la imagen siguiente, se evidencia el momento del vertimiento del concreto ciclópeo de 2000 psi para zapata 60 cm x 60 cm x 20 cm. Para lo cual, se empleó de igual manera el cuadro 3 que permitió conocer la cantidad de elementos necesarios para elaborar un concreto con las resistencias adecuada. También se realizaron cálculos para elaborar concreto ciclópeo de 2000 psi para zapata 30 cm x 30 cm x 20 cm

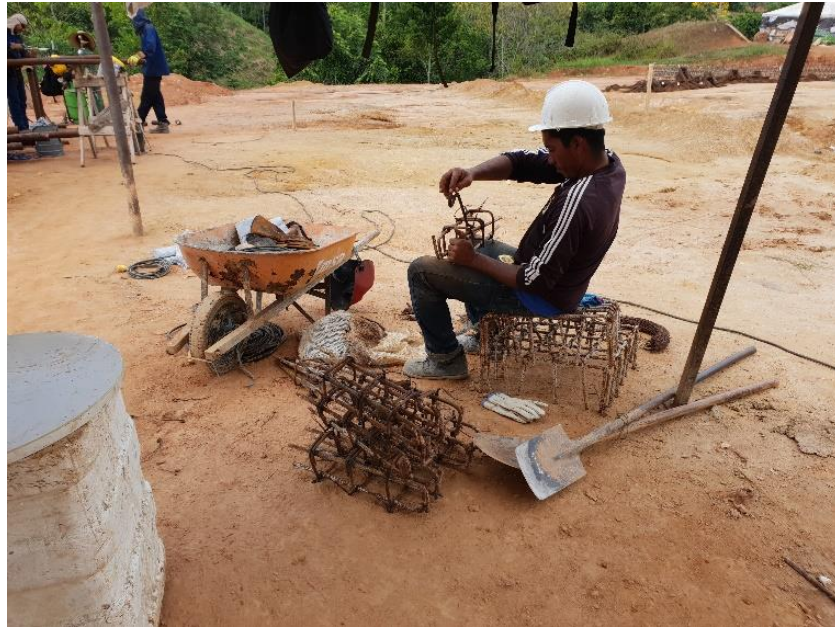
Imagen 15. Zapata y Vigas de Cimentación.

**7.3.1.4 Zapatas y Vigas de cimentación KG.** Para la construcción de las zapatas y vigas del proyecto, se realizaron los diferentes aceros de refuerzo teniendo en cuenta todos los controles de calidad, como verificación del fondo de la excavación, comprobar el tipo y la calidad del hormigón vertido, las dimensiones de la zapata entre otros factores que influyen en la instalación de la zapata y cimentación del mismo.

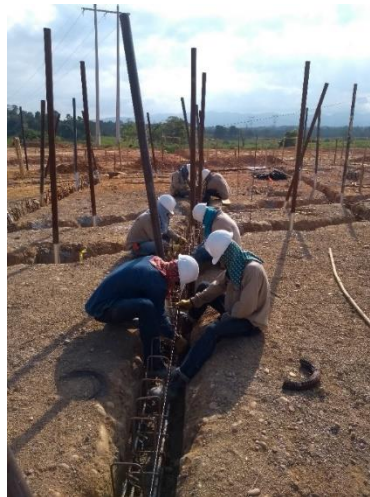
Imagen 16. Instalación de tubos.

**7.3.1.5 Instalación de tubo de corrales.** Se observa el proceso de ubicación de tubos para la estructura de los corrales, para la posterior fundición de la zapata.

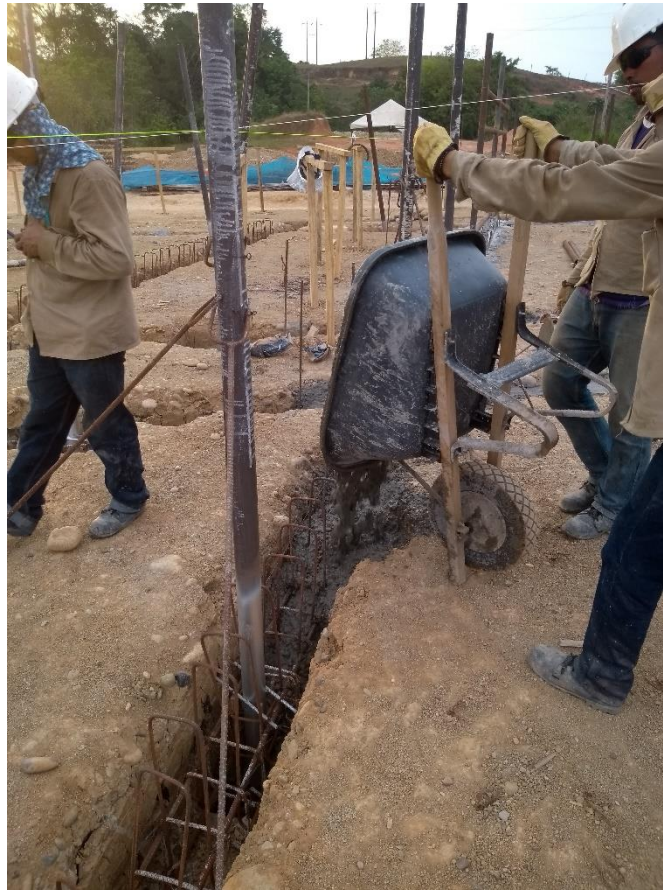
Imagen 17. Fundición de la cimentación.

**7.3.1.6 Control dimensional y supervisión técnica de la construcción de la cimentación.** Los respectivos análisis y las cantidades de metros cúbicos de cementación que fueron necesarios para fundir la viga y zapata de los corrales, fueron abordados con base en el cuadro 3, que generaron datos de los diferentes elementos que interactúan para generar un concreto adecuado, para ello se realizaron los cálculos e inspecciones en la preparación para garantizar la calidad del concreto.

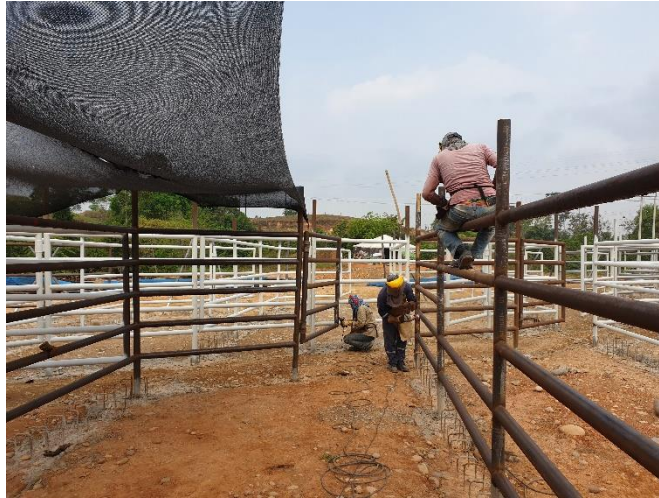
Imagen 18. Grateo de tubos.

**7.3.1.7 Grateo para tubos y aplicación de base epóxica y no epóxica.** Una vez se instalaron los tubos se realizó el proceso de grateo para los tubos de corrales metrolineal, con el fin de un mayor recubrimiento se aplicó la base epóxica y no epóxica.

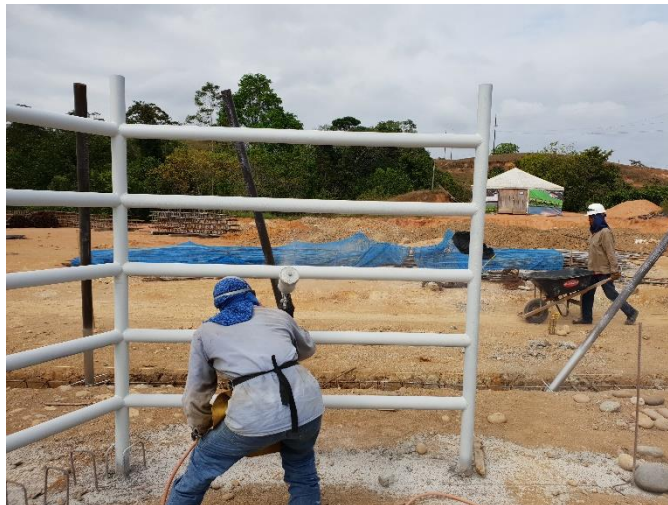
Imagen 19. Aplicación de base epóxica y pintura no epóxica.

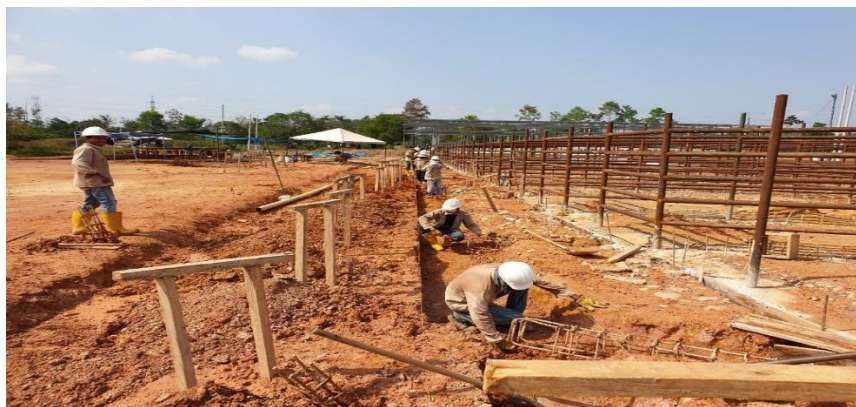
Cuadro 5. Excavación manual.

**7.4.1 EXCAVACIÓN.** Para la ejecución del canal de drenaje se contó con excavación manual de 80 cm X 20 cm X 10 cm.

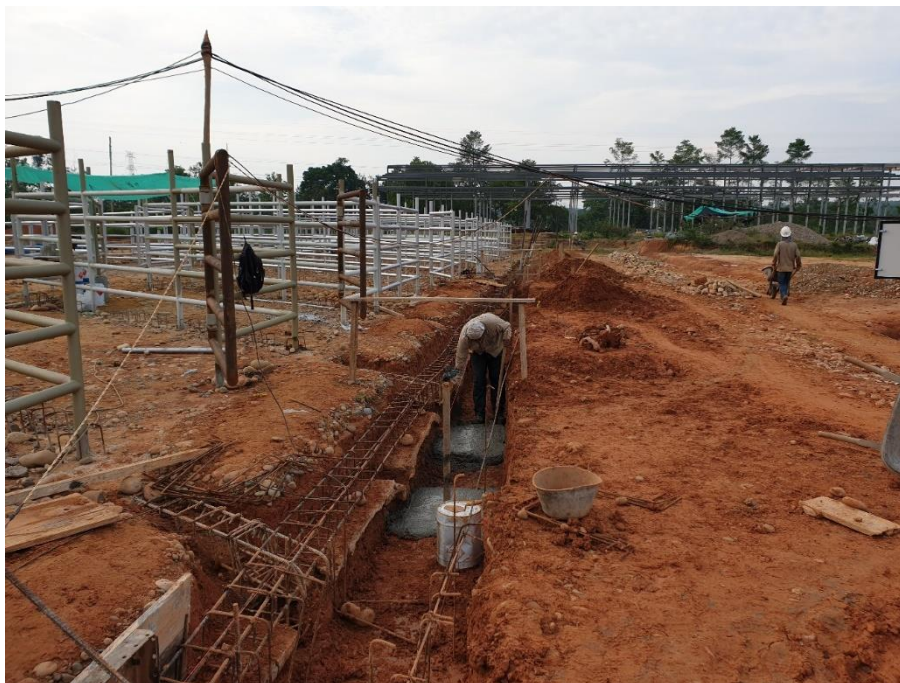
Imagen 21. Solado Cerramiento.

**7.4.2 SOLADO.** En la limpieza del canal de drenaje, se tuvo en cuenta medidas de 60 cm X 10 cm.

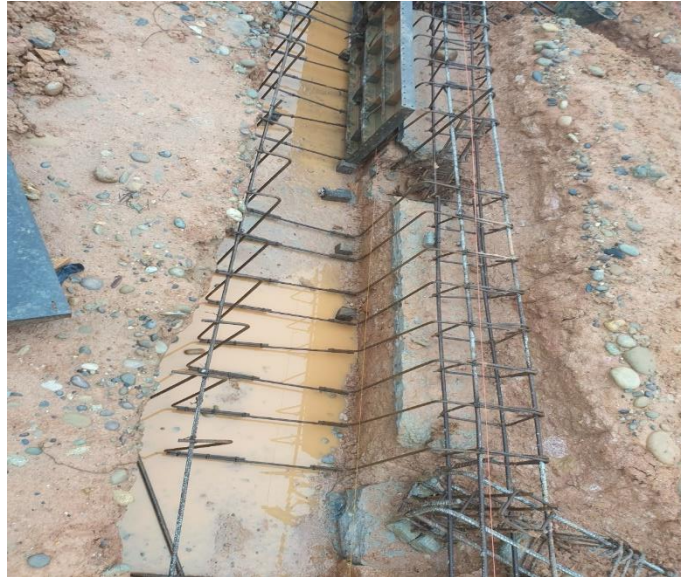
Imagen 22. Acero para Cerramiento.

**7.4.3 ACERO.** Para mejorar la fuerza flexión del canal de drenaje se empleó varilla 3/8" @ 20 cm.

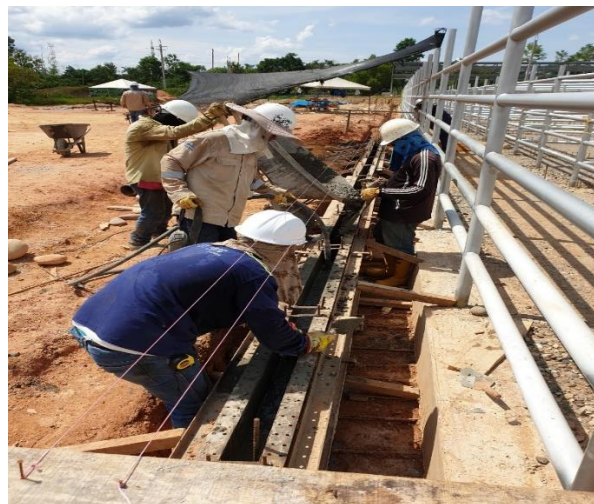
Imagen 23. Concreto cerramiento.

**7.4.4 CONCRETO.** El vertimiento de concreto para muro de canal de drenaje con medidas de 10 cm X 50 cm X 10 cm.

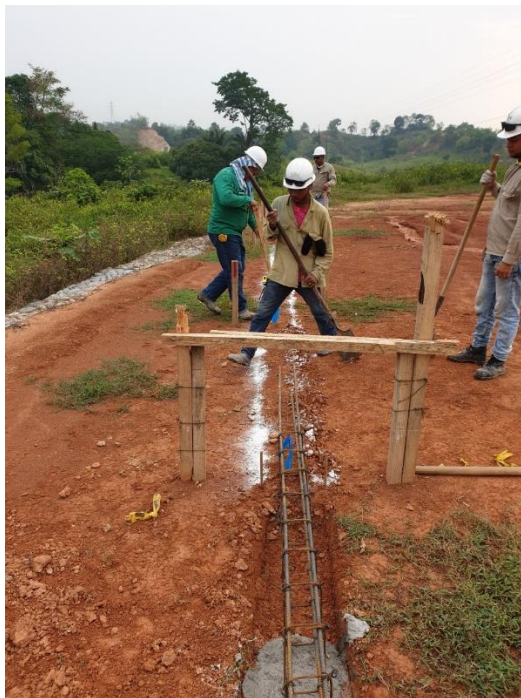
Imagen 24. Perímetro de cerramiento.

→ Control dimensional y supervisión técnica de la construcción de la cimentación. Con base en el plano arquitectónico se establece el perímetro que abarcara todo el cerramiento de la obra.

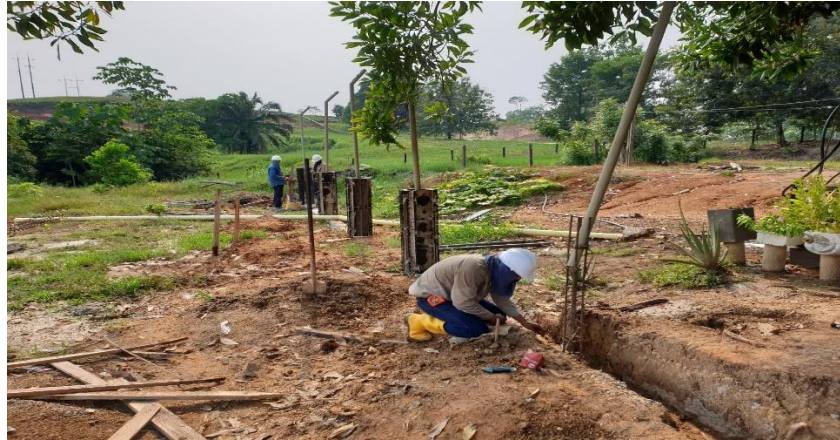
Imagen 25. Acero de refuerzo de cimentación.

→ Acero de refuerzo para vigas de cimentación y zapatas en el cerramiento. En la presente imagen se demuestra el momento que Se instalan los diferentes refuerzos para realizar todas las vigas de cimentación para posteriormente realizar la mampostería para el levantamiento del cerramiento de la planta de beneficio.

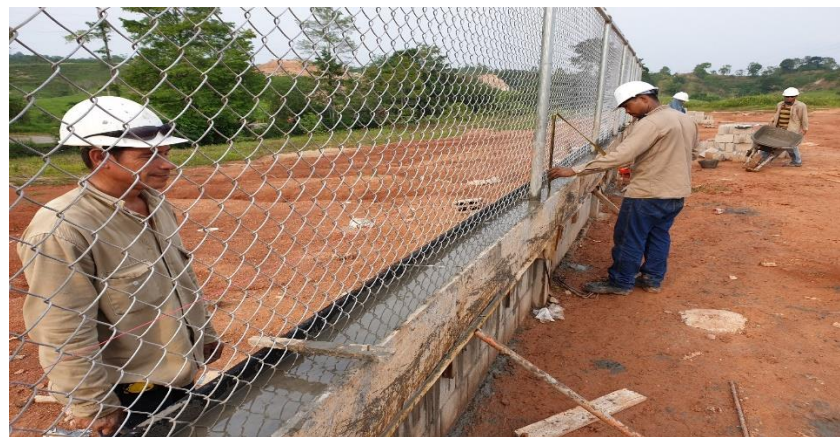
→ Concreto de 3000 psi para vigas de cimentación, zapatas y columnas en el cerramiento.

Imagen 26. Concreto de 3000 PSI para viga de riostra en el cerramiento.

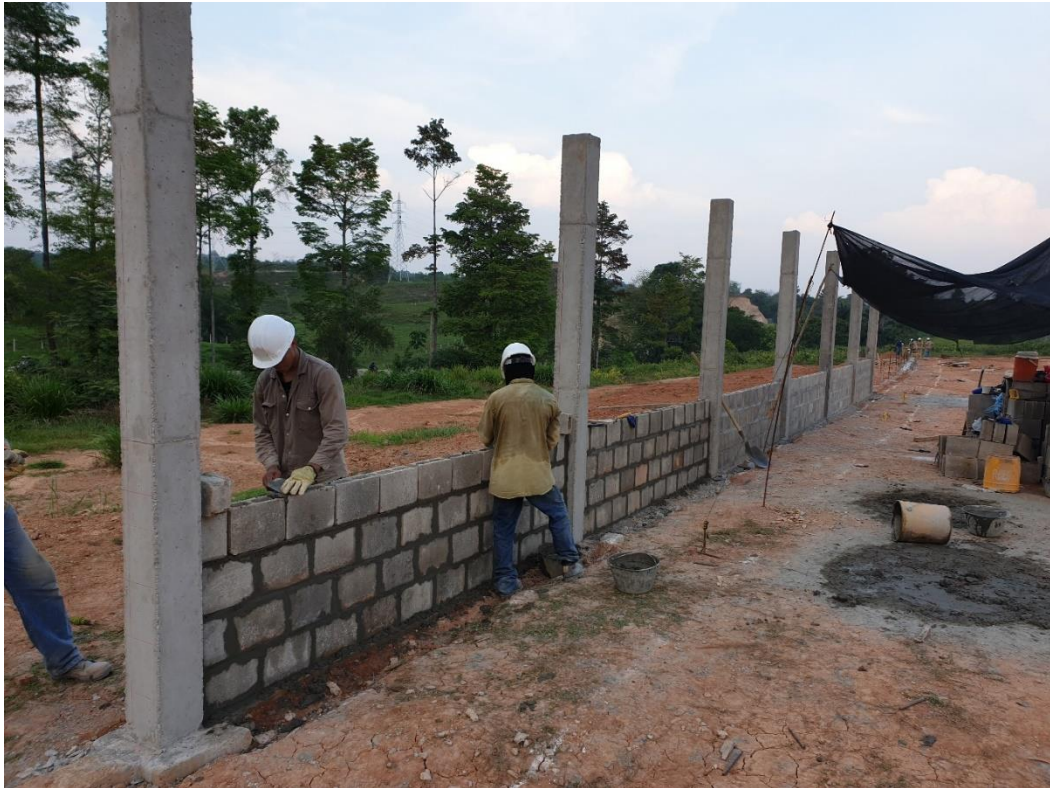
→ Mampostería en el cerramiento, en la siguiente imagen, se observa el momento se realiza la mampostería en el cerramiento de la obra.

Imagen 27. Mampostería con ladrillo H-10 en el cerramiento.

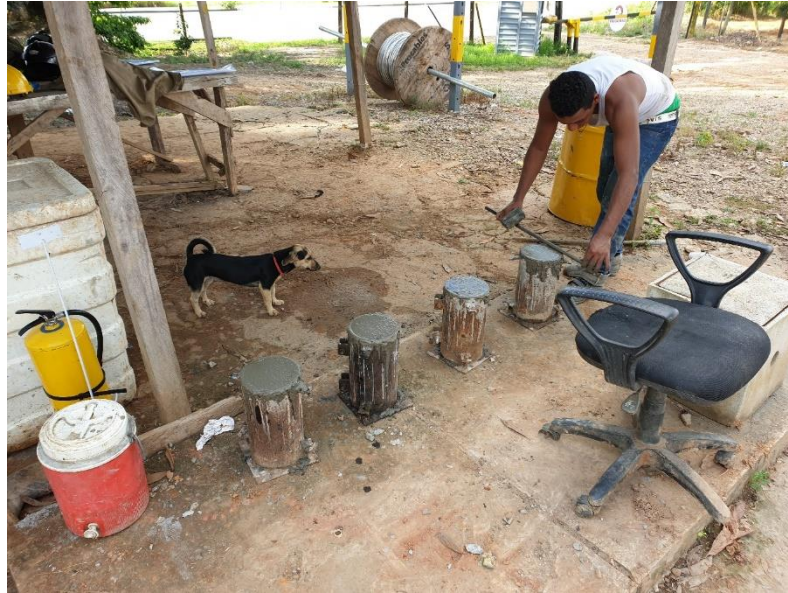
Imagen 28. Ensayo de resistencia del cilindro de concreto.

→ Con el propósito de estudiar la resistencia del concreto, se ensayó la comprensión de cilindros de 15 cm de diámetro por 30 cm de altura. cilindros de comprensión para observar la calidad del concreto para realizar el cerramiento y también para el sector de corrales.

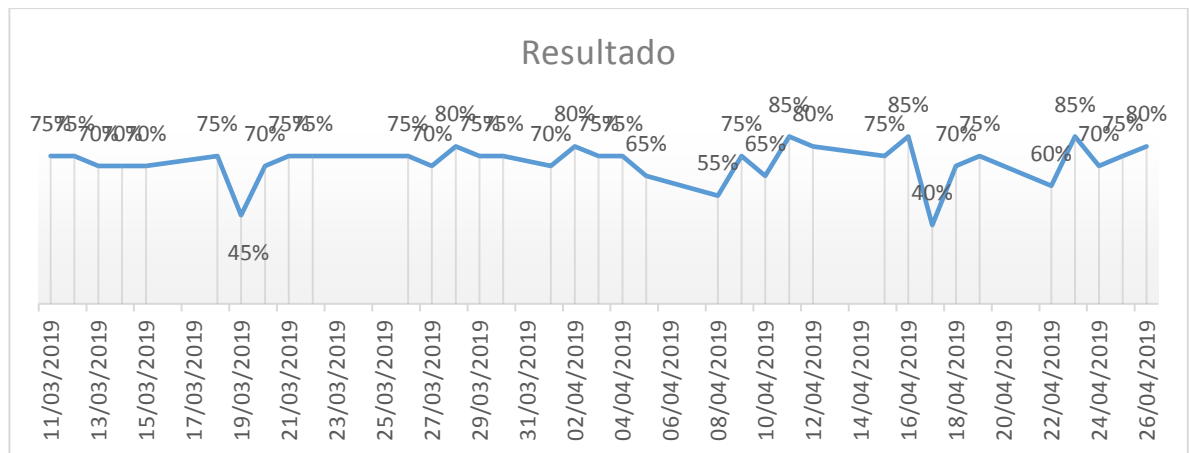
Gráfico 1. Análisis de seguimiento de obra.

**7.6.2 Análisis estadístico.** La lista de chequeo tiene el propósito de recopilar información referente a la obra para analizar los días de obra con mayor impacto en el atraso de la misma. Asimismo, consolidar los diferentes aspectos que conllevaron a generar que el día no tuviera una gran productividad.

**Interpretación.** Con base en el gráfico 1, se evidencia como resultado del análisis que los días con mayor criticidad se dio por las intensas lluvias, fallas en la energía, ausencia y renunciaciones de empleados, limitando el avance del proyecto de la forma correcta, además, el promedio de cumplimiento de acuerdo a los criterios fue de 72%, por tal razón, el proyecto ha tenido retrasos en la entrega de acuerdo a lo planeado. Sin embargo, se han tomado medidas de control para garantizar la estabilidad laboral del personal, puesto que, es una de los factores con mayor afectación al avance de la obra.
