**AUXILIAR DE RESIDENCIA DE OBRA EN EL PROCESO DE SEGUIMIENTO, CONTROL Y
EJECUCIÓN DEL HOSPITAL ESE NUESTRA SEÑORA DE LAS NIEVES EN EL MUNICIPIO
DE LOS SANTOS**

PRACTICA EMPRESARIAL

**UNIVERSIDAD PONTIFICIA BOLIVARIANA
FACULTAD DE INGENIERIA CIVIL
BUCARAMANGA 2019**

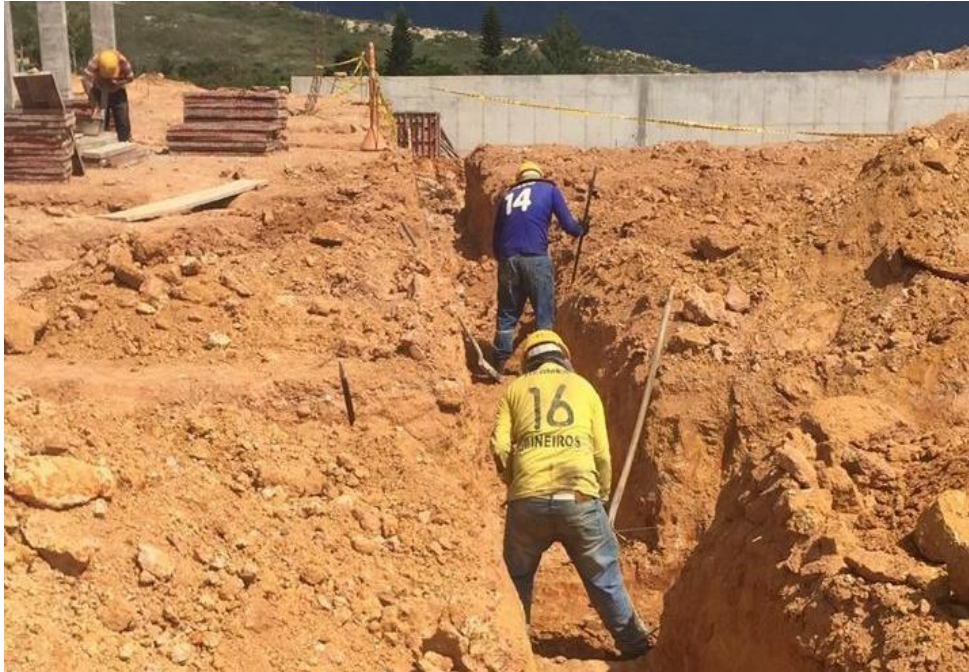
Imagen 10. Excavación en Material Común

Las excavaciones para las vigas de cimentación se realizaron con ayuda del retro cargador (pajarita), el perfilado de las vigas y las zapatas se ejecutaron a mano, esta labor requería dos ayudantes por excavación. Las zapatas debían tener una profundidad de 50cm por debajo del nivel de las vigas para fundir un concreto como se muestra en la siguiente ilustración.

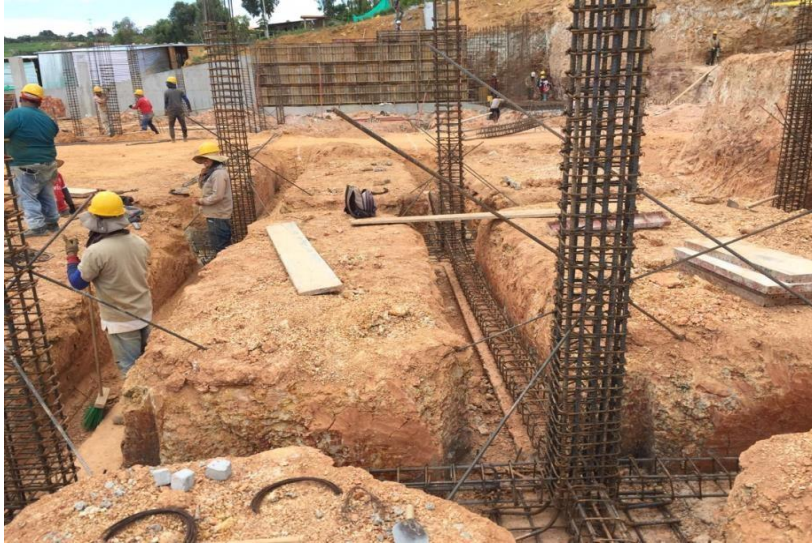
Imagen 12. Armado de Vigas y Columnas de Acero

El acero de refuerzo de las columnas se ubica luego de pasar hilos y establecer la ubicación descontando el recubrimiento de concreto. Se aploman y se procede a asegurarlas con retal de acero (desperdicios de varilla) luego que están aseguradas y aplomadas se amarran las vigas de cimentación de acuerdo al despiece de los planos como se muestra en las siguientes ilustraciones.

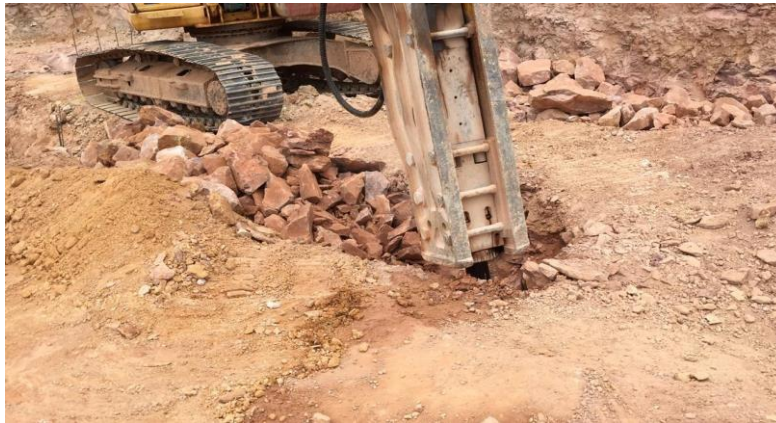
Imagen 14. Excavación en Roca

En este caso era casi imposible poder hacer una zanja simétrica para poder fundir la viga, el martillo al romper la roca la fragmentaba de diferentes maneras causando unos anchos muy

irregulares. La interventoría analizó la situación y dio la razón al contratista por lo cual se le pagó la excavación realizada.

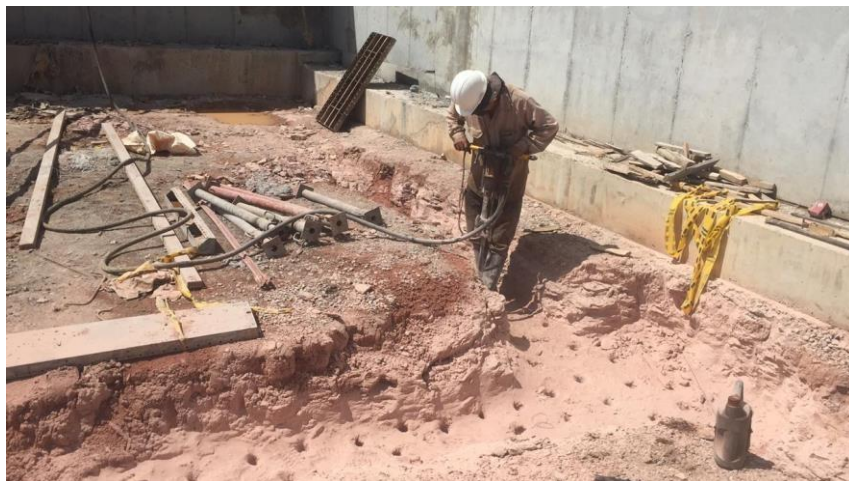
Imagen 16. Perforaciones en Roca

Sin embargo, hubo unos sectores donde el taladro no hacia efecto alguno por más que se intentara, al ver el costo elevado de esta maquinaria se tuvo que buscar un método alternativo para poder extraer esa roca.

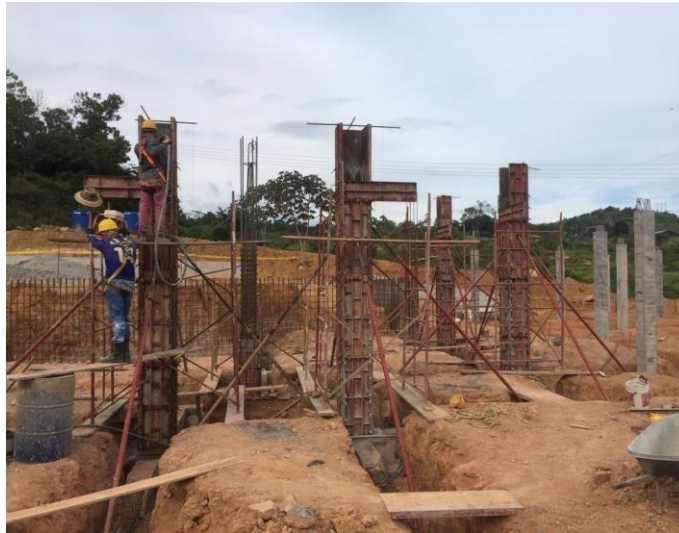
Imagen 17. Fundida de Columnas

Las columnas estas luego de ser encofradas deben ser aplomadas en todas las caras su estructura, luego de eso se notifica al Ing. Residente para que certifique que el trabajo quedó correctamente y procedan a Fundir. Inmediatamente después de estar fundida el Ing. Residente verifica nuevamente que la columna esté aplomada. Finalmente, transcurridas las 24 horas se envuelven en plástico y se humedece con agua durante sus días de fraguado para evitar daños en su estructura.

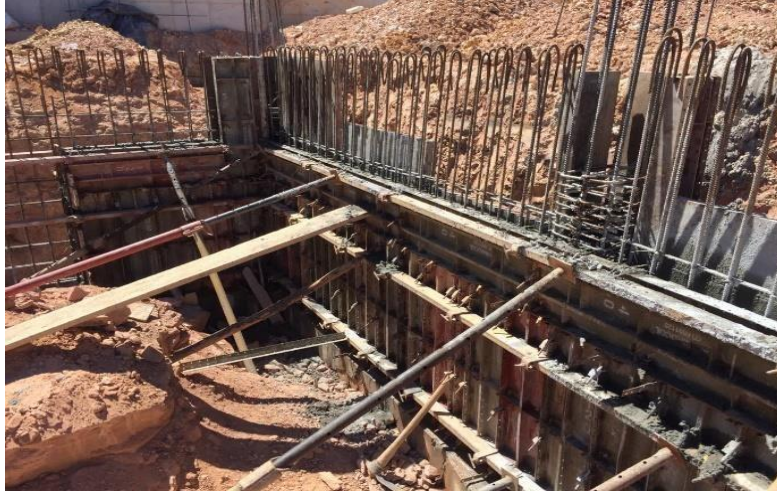
Imagen 18. Fundida Muro Perimetral

El muro perimetral presentó varios inconvenientes desde su encofrado hasta su fundida, como se observa en la imagen 6 las columnas que lo componen son un solo elemento con el muro , solo para la fundida de este muro fue necesario solicitar las rinconeras para las esquinas internas del encofrado y a pesar que eso debía facilitar el trabajo al momento de encajar las formaletas estas no cumplían con las distancias requeridas ocasionando el desarmado y armado varias veces hasta que se pudo lograr el objetivo. La función de este muro perimetral es contener la terraza 2 que se encuentra ubicada las oficinas y el servicio de hospitalización del hospital.

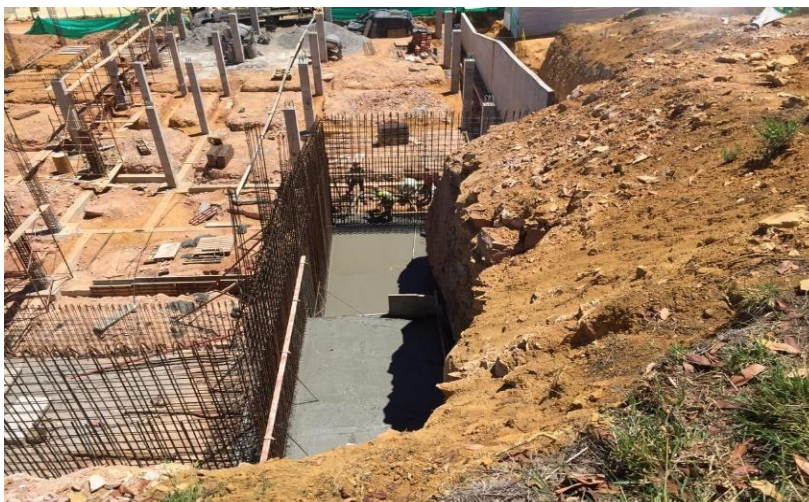
Imagen 19. Fundida Zapata Muro de Contención

La ejecución de los muros de contención que rodean al hospital se realizaron todos con batidas in-situ, sin embargo, los últimos muros que se observan en la imagen 7 se tuvieron que fundir con concreto pre-mezclado de planta debido al gran tamaño y a la dificultad que este presentaba para ser fundido en el sitio. Este muro a su vez fue el más complicado puesto que se encontraba sobre una estructura de roca de gran tamaño, aunque esto perjudicó los tiempos de ejecución el hecho de realizar anclajes en roca da mucha mayor estabilidad a la estructura. En la siguiente ilustración se puede observar el resultado del muro fundido.

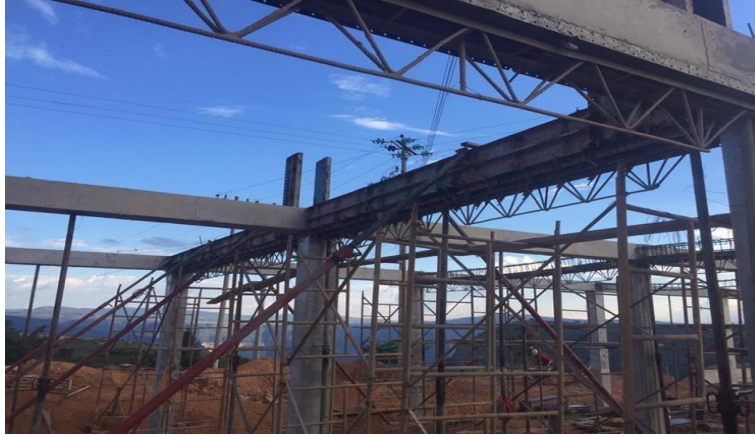
Imagen 20. Fundida de Vigas Aéreas

Esta viga es el eje 15, como se señala en la ilustración, estas son las bases de los perfiles verticales del techo por consiguiente en esos puntos se instalaron platinas.

Cuando se verificaban la cantidad de platinas y su respectiva ubicación se fundían los ejes completos. Es importante aclarar que las fundidas solo se iniciaron una vez terminado el amarrado de acero de todas las vigas aéreas.

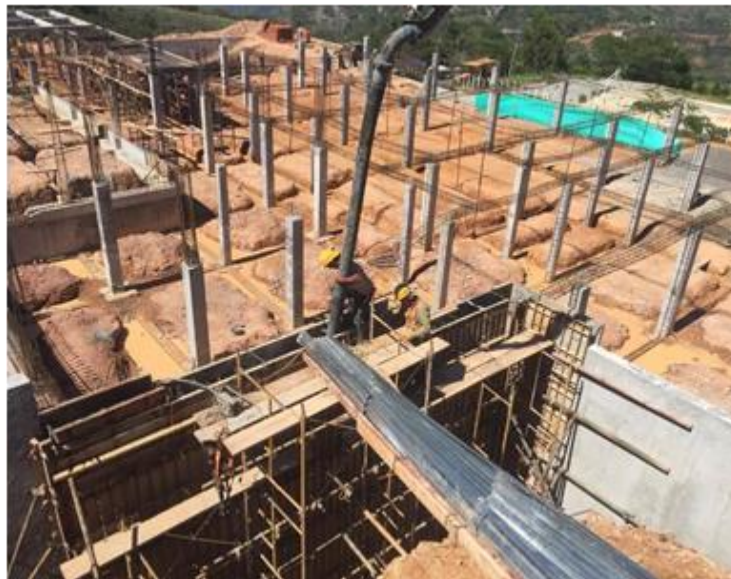
Imagen 21. Fundida Vástago de Muro de Contención

El último muro de contención se fundió con pre-mezclado y autobomba, en esta actividad se tuvo un retraso debido a que durante su encofrado se utilizaron las corbatas de 35cm cuando debían ser de 55cm. El tiempo que se tardó en el proceso de encofrado del muro fue proporcional a la obtención de dichas corbatas puesto que no se tenían de disponibilidad inmediata y se tuvieron que fabricar.

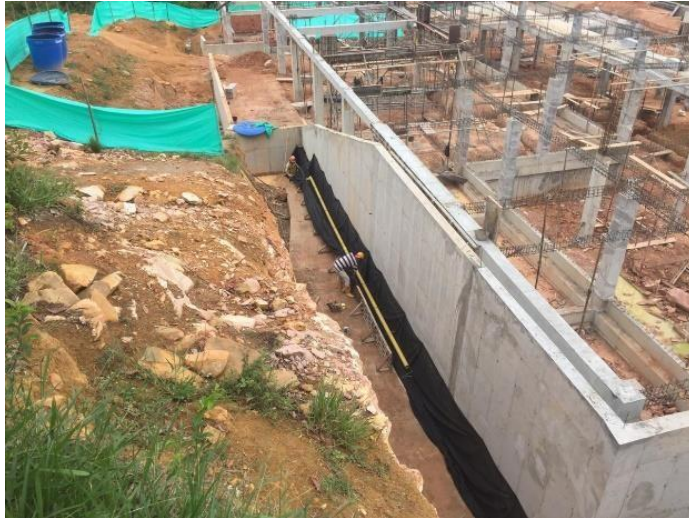
Imagen 22. Filtros en Canto Rodado

Una vez finalizados los muros se procedió a terminar los filtros para canalizar el nivel del agua que se encontraban en todo el perímetro del muro con el fin de garantizar la estabilidad de los muros e iniciar lo más pronto posible el relleno de los muros para tener un mayor avance en la obra.

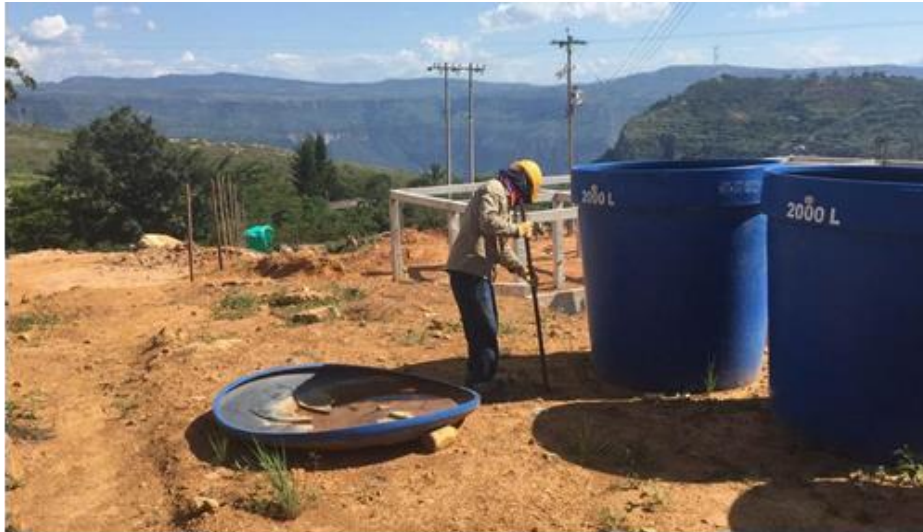
Imagen 23. Cerramiento de Obra

El encerramiento fue un constante llamado de atención por parte de la entidad contratante, a pesar de las recomendaciones que se hacían a lo largo de su ejecución no se le prestó atención hasta que se empezaron a robar material dentro de la obra. Sin mencionar los animales que habitaban la zona que ingresaban por toda la obra sin problema alguno.

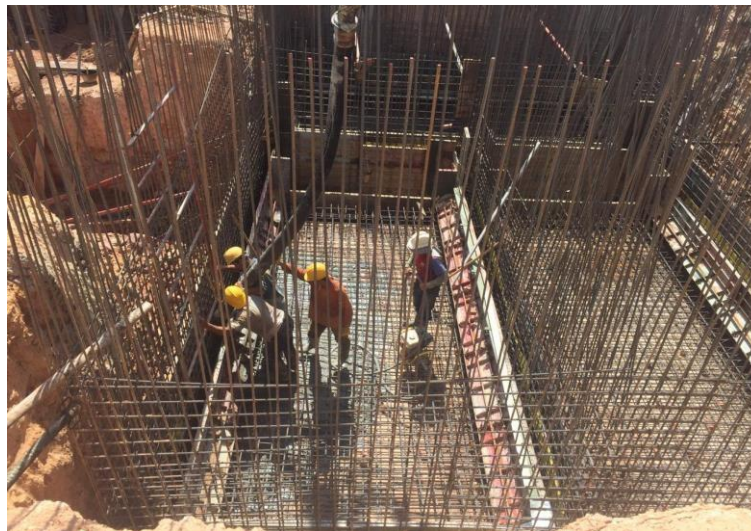
Imagen 24. Fundida de Placa de Tanque

El tanque de agua del hospital fue uno de los mayores retos de la obra ya que demandaba mucho tiempo para su desarrollo además de ser una de las actividades que más avance representaba para la obra.

Este concreto pre mezclado era impermeabilizado con una resistencia de 4000 Psi, con aditivo para aumentar su manejabilidad por dos horas más debido a la distancia en que la planta se encontraba de la obra y un asentamiento de cinco (5) pulgadas según las especificaciones técnicas

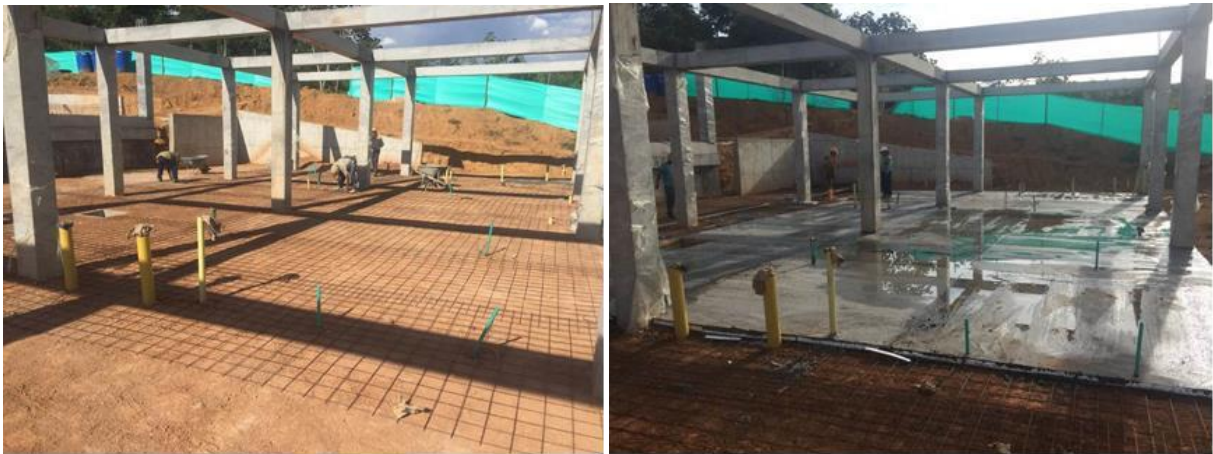
Imagen 25. Losa Contrapiso

La instalación de las redes sanitarias, de ventilación y eléctricas fueron previamente a la fundida de la losa. Las redes sanitarias tuvieron un inconveniente que fue ocasionado por los malos detalles del plano que se tenía en ese momento. El problema se solucionó con ayuda del Ing. Residente y el Practicante quienes tomar acción hilando y marcando con cal los puntos sanitarios para evitar que se presentase el mismo inconveniente.

la actividad de obra de losa contrapiso $e= 0,07m$ la cual se fundió empleando el método ajedrezado el cual consiste en fundir losas intercaladas con el fin de mitigar los esfuerzos producidos por el movimiento y evitar posibles fisuras.

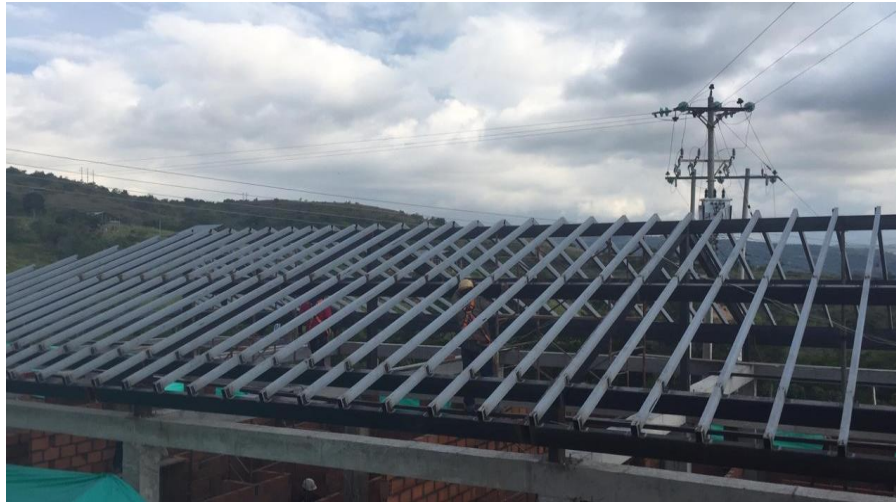
Imagen 26. Estructura Metálica del Techo

La ejecución de la estructura metálica se necesitaron muchos comités entre la interventoría y el contratista debido al detalle que este presentaba en los planos que se muestra en la siguiente ilustración.

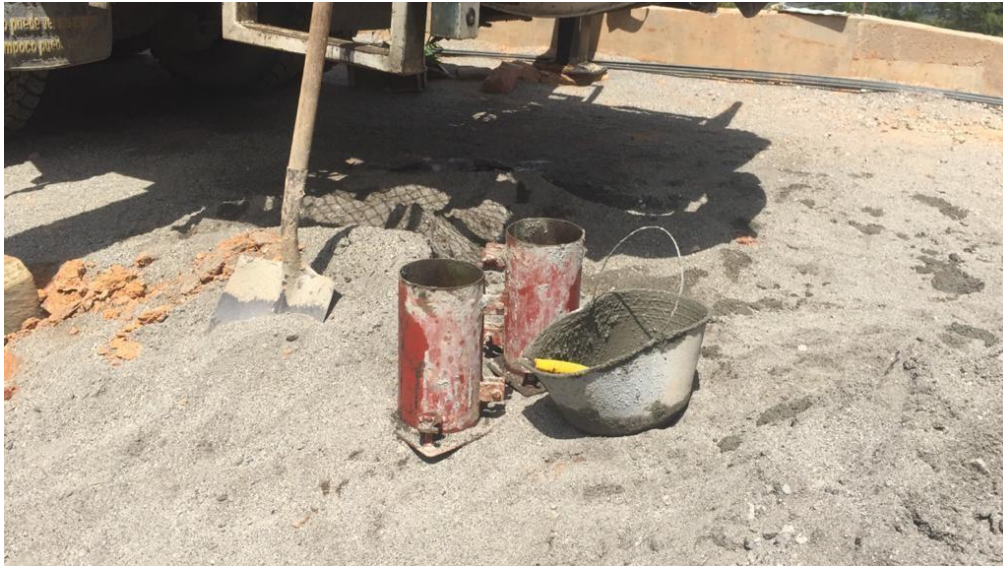
Imagen 30. Preparación Muestras de Concreto

- ✓ **Camisas para concreto:** para sacar las muestras del elemento estructural que se iba a fundir
- ✓ **Un palustre:** para verter el concreto cuidadosamente dentro de las camisas
- ✓ **Apisonador:** varilla lisa con diámetro de 5/8" y una longitud de 60cm para compactar cada capa de concreto en la muestra
- ✓ **Acpm:** se utiliza para humedecer las camisas antes de verter el concreto y así evitar que se queden adheridos al momento de ser extraídos.

La muestra de concreto podía ser tomada de la autobomba cuando el concreto era pre mezclado o del trompo mezclador cuando se fundía en obra. Posteriormente al debido procedimiento establecido por la normativa INVIAS 2013, se tomaban las muestras como se muestra en la siguiente imagen.

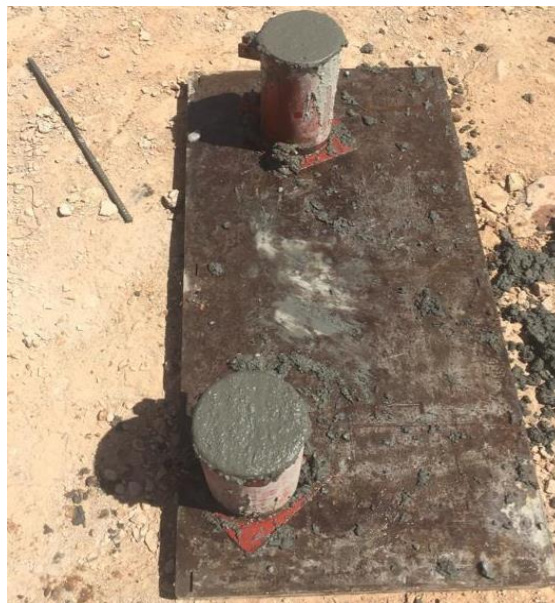
Imagen 31. Toma de Muestras de Concreto

Cumplidas las 24 horas las muestras se extraían y se marcaban de acuerdo al elemento estructural que correspondían para luego ser sumergidos en una pila llena de agua donde permanecerían hasta cumplir su tiempo de fraguado.
