**COORDINACIÓN Y APOYO A LA GESTIÓN DOCUMENTAL Y LOGÍSTICA DEL
MANTENIMIENTO CORRECTIVO Y PREVENTIVO DE IMSAGUAS LTDA.**

FACULTAD DE INGENIERÍA MECÁNICA

Práctica empresarial presentada para optar el título de:

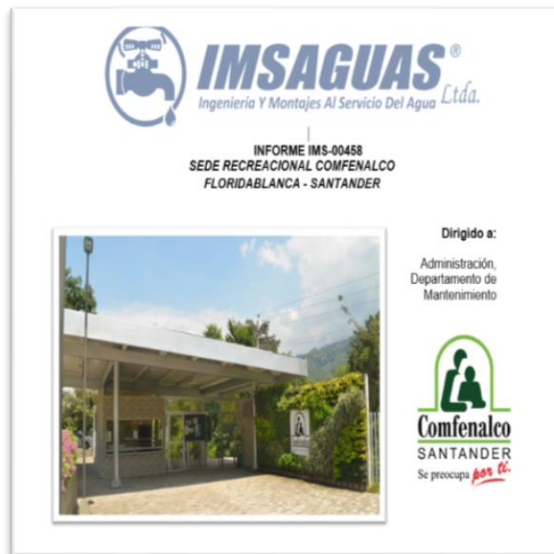
Figura 1. Ejemplo 1 informes.

A continuación, se mostrarán algunas imágenes que evidencian algunos informes realizados:

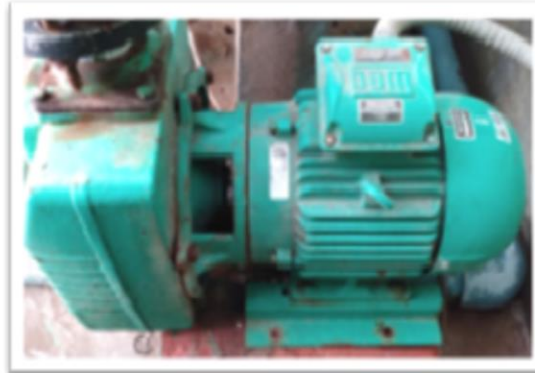
Ilustración 7. Motobomba MC-POA-MB-01.

La motobomba MC-POA-MB-01 (Ver Ilustración 7) fue desarmada por el equipo técnico haciendo la correspondiente limpieza y revisión de las piezas; en el despiece se detectó el desgaste en los dos rodamientos del motor eléctrico y en el sello mecánico de la bomba, además del mal estado del empaque del motor-acople y del orin del eje; procediendo así al cambio de estas piezas. (Ver Ilustración 8)

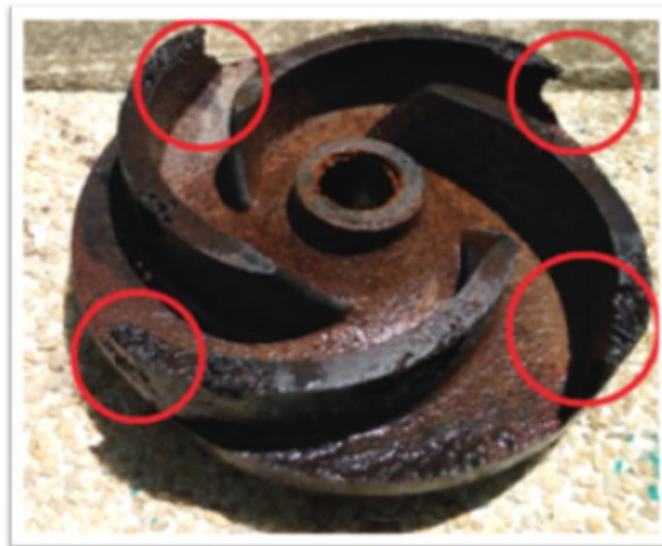
Ilustración 9. Impulsor fracturado.

Se sugiere el cambio del impulsor de la bomba, debido a que este presenta varias fracturas en los alabes. (ver Ilustración 9)

Estas fracturas no me garantizan las condiciones de trabajo requeridas por la bomba, debido a que el impulsor a perder parte de su masa, cuando gira genera vibraciones ajenas o diferentes a las del equipo que me pueden ocasionar daño en otros elementos de la bomba.

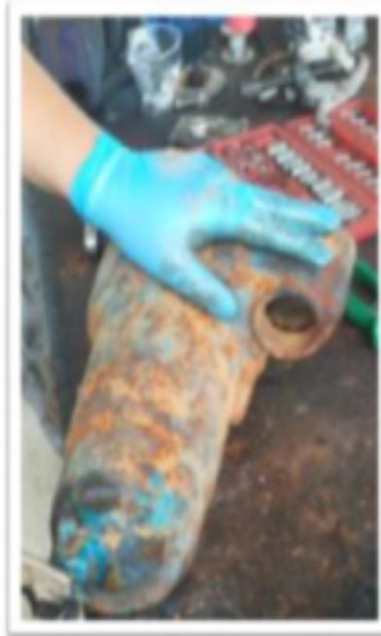
Ilustración 2. MOTOBOMBA #648790 (2) EL EDEN.

La motobomba fue desarmada por el equipo técnico-profesional en las instalaciones de Imsaguas Ltda.; evidenciando que esta requiere cambio de los dos rodamientos, cambio del sello mecánico y cambio de dos O-rings. El impulsor está en buena condición de trabajo, por tanto, no requiere ser cambiado. El bobinado está en buen estado.

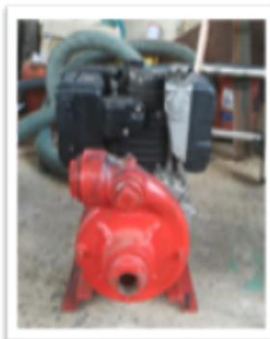
Ilustración 3. Motobomba Diesel Barnes 11 HP #G401811.

Con base al desarme realizado en nuestros talleres de la motobomba Diesel Barnes de 11 HP #G401811 de la sede San Bartolome, se evidencia que esta requiere la rectificación del tornillo que asegura al inyector, debido a que este presenta juego y no lo asegura de forma adecuada haciendo que no allá compresión en el motor, por tal razón no enciende.

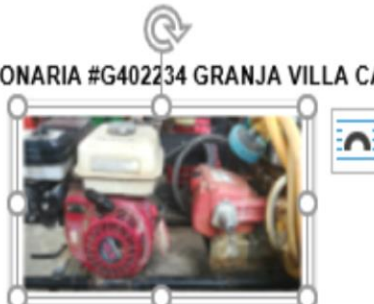
Ilustración 2. Matabomba estacionaria #G402234.

Con base al desarme realizado en nuestros talleres de la bomba estacionaria G-402234 de la sede villa campestre, conformada por un motor GX-160 marca honda y una bomba TS-28 marca Diamond; se evidencio que el motor Gx-160 honda requiere una empaquetadura nueva, cambio de bujía, cambio de la polea doble de hierro y cambio de la manguera que sale del filtro de aire a las válvulas, además se observa que el filtro de aire se encuentra en buen estado pero requiere la mariposa que aprieta la tapa.

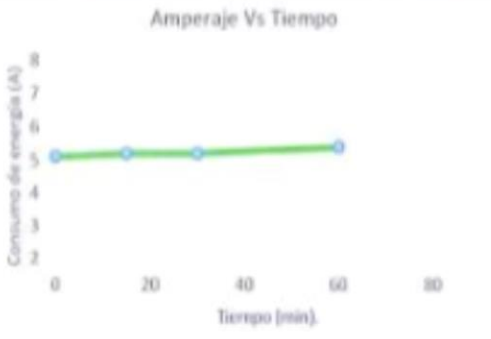
<p style="text-align: center;">Amperaje Vs Tiempo</p>

Tiempo (Minutos)	Consumo de energía (Amperios)	Caudal (Lit/min)	
0	5,1	230,2	
15	5,2	242,6	
30	5,2	244,2	
60	5,4	240,5

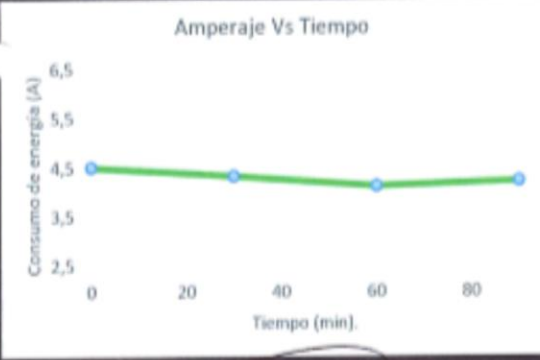
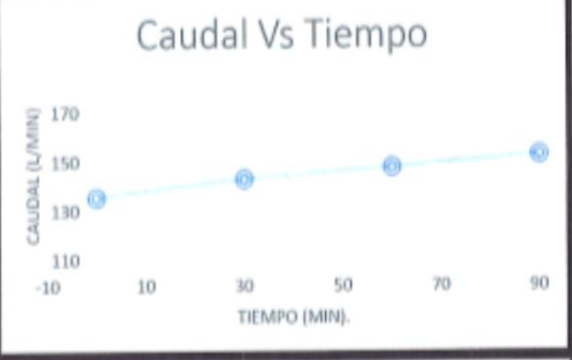
RESULTADO DE LA PRUEBA	<p>Durante la hora y media de la prueba se concluye que el consumo de energía y caudal se mantienen constantes a través del tiempo. (ver graficas) Verificando el óptimo funcionamiento de la bomba.</p>

Tiempo (Minutos)	Consumo de energía (Amperios)		Caudal (Lit/min))	
0	4,5		135,4	
30	4,31		142,8	
60	4,1		147,4	
90	4,19		152,37

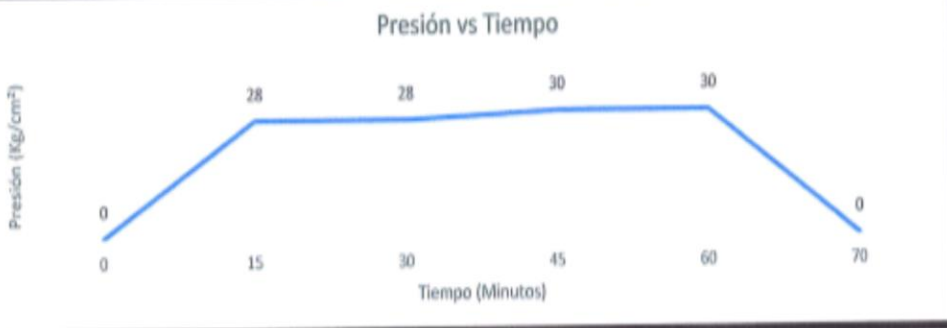
RESULTADO DE LA PRUEBA		<p>Durante la hora que duro la prueba se concluyó que la presión se mantuvo constante a través del tiempo y el motor trabajo de manera estable. Verificando el óptimo funcionamiento de la bomba estacionaria.</p>

Tiempo (Minutos)		Presion (Kg/cm ²)				
0		0				
15		28				
30		28				
45		30				
60		30				
70		0				
Presión vs Tiempo
