**BRINDAR APOYO A LA INTERVENTORÍA TECNICONTROL PARA LOS  
CONTRATOS DE LAS OBRAS DE GEOTECNIA DE LOS GASODUCTOS  
GIBRALTAR – BUCARAMANGA Y BARRANCABERMEJA – PAYOA –  
BUCARAMANGA**

**UNIVERSIDAD PONTIFICIA BOLIVARIANA  
FACULTAD DE INGENIERÍA CIVIL  
BUCARAMANGA  
2020**

**PRÁCTICAS EMPRESARIALES PARA OPTAR POR EL TÍTULO DE  
INGENIERO CIVIL**

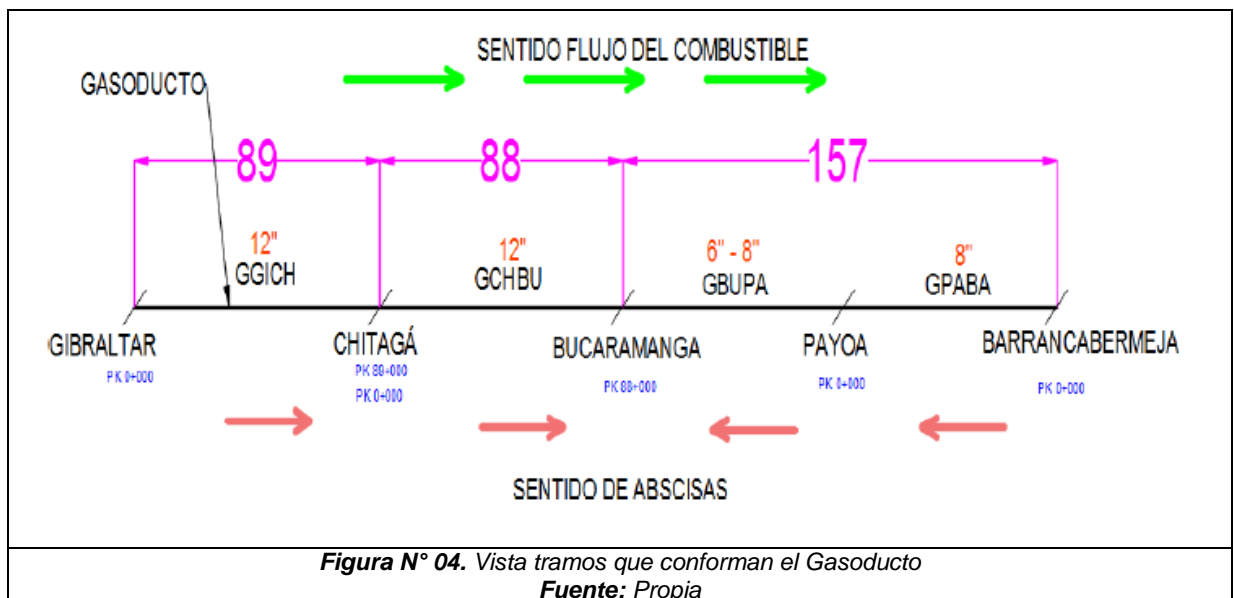
De acuerdo a lo anterior, el siguiente esquema muestra los tramos que conforman el gasoducto, haciendo uso de la nemotecnia con su respectiva longitud en kilómetros. (Ver figura N° 04). Cabe resaltar que para identificar la línea del gasoducto en los diseños, este debe ser de color rojo con un trazo punteado si el gasoducto va enterrado, y una línea continua si el ducto va expuesto, indicando a su vez con una flecha el sentido del flujo que lleva el combustible.

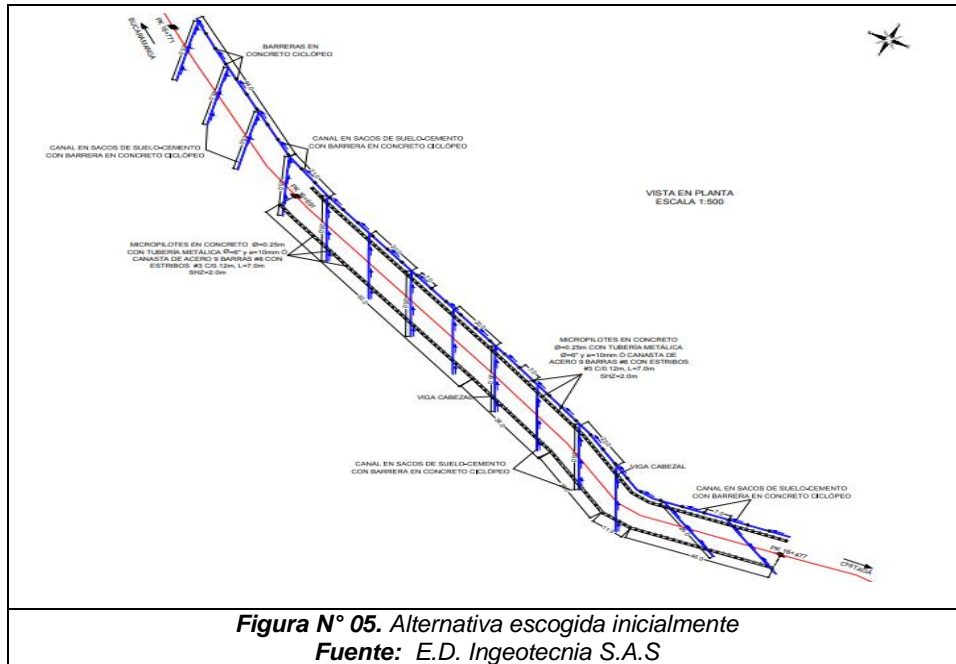
La alternativa elegida inicialmente del estudio AVR comprendía la construcción de dos (2) filas de micropilotes pre-excavados de 7 metros de profundidad, separados cada 2 metros, estos irían ubicados a cada costado del gasoducto; además, unos canales para el manejo de aguas superficiales. (*Ver figura N° 05*).

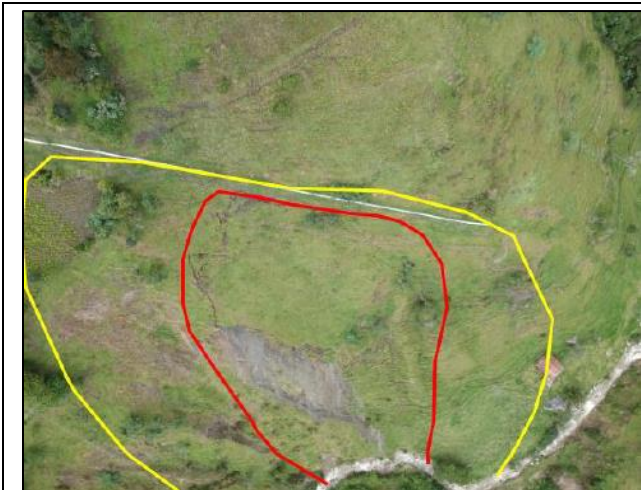
En el año 2018 se presentó una fuerte temporada de invierno, de manera que se generó infiltración del agua de escorrentía en el terreno, aumentando la presión de poros y el peso de la masa de suelo; estos factores y la fuerte pendiente de la ladera propiciaron las condiciones para que el talud fallara y se deslizara traslacionalmente. (Ver figura N° 06 y 07).

**Figura N° 06. Zona de deslizamiento actual (Rojo) y zona muy alta de susceptibilidad geotécnica (Amarillo).**  
**Fuente: E.D. Ingeotecnia S.A.S.**

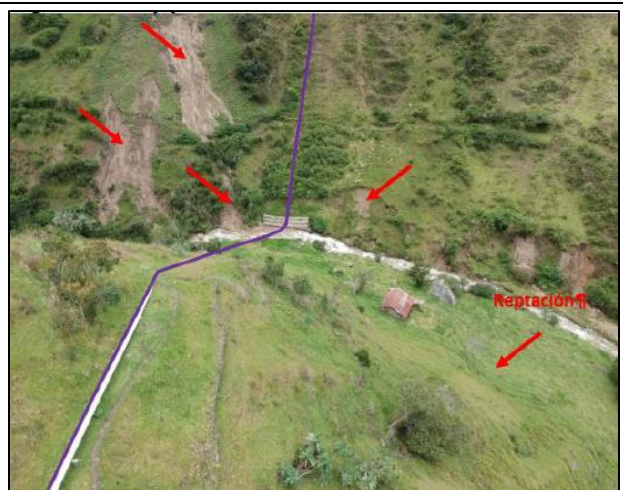
**Figura N° 07. DDV y problemas de estabilidad en otros sectores.**  
**Fuente: E.D. Ingeotecnia S.A.S.**

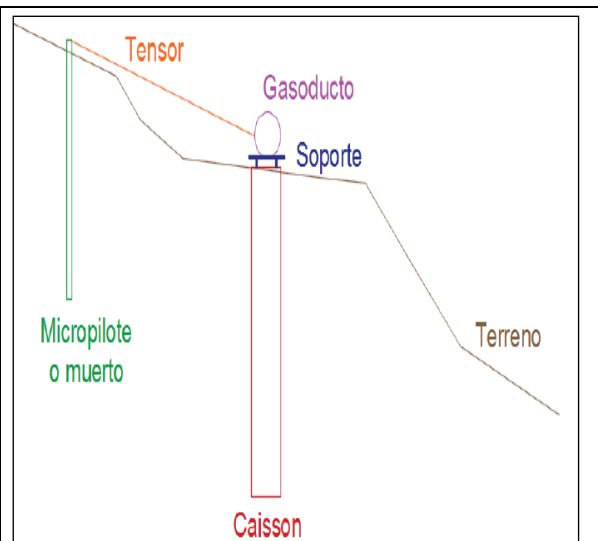
el terreno) empotrados a 1/3 de su altura, y a su vez, brindan un soporte al ducto al llevar un marco H; los micropilotes tienen un sistema de tensor con guaya con el fin de que si fallan los caisson, el gasoducto quede suspendido y no se produzca el rompimiento de este; también, actividades de relleno de las grietas por medio de inyecciones de lechada o mezcla de suelo cemento e instalación de geomembrana en la superficie para evitar la filtración del agua; canales en sacos de suelo cemento para dar un buen manejo a las aguas de escorrentía.

**Figura N° 09.** Alternativa 2 Caisson y tensores  
Fuente E.D. Ingeotecnia S.A.S

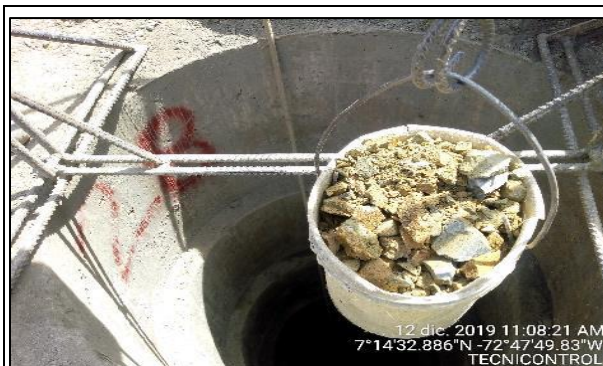
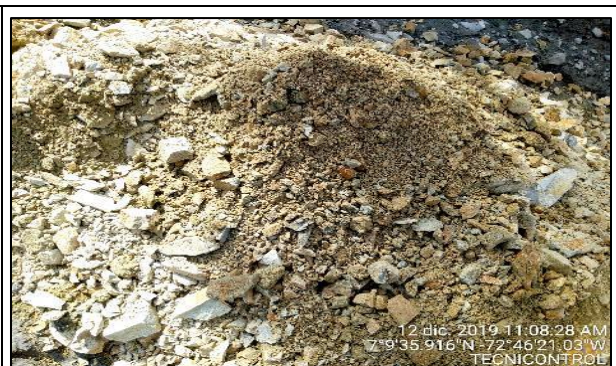
Esta actividad se lleva a cabo con herramienta manual (pica, pala, cincel, porra y barra), el cual se realiza en alturas modulares de 1 metro para cada anillo de protección, hasta llegar a la profundidad de diseño; el material proveniente de la excavación se extrae por medio de un molinete (ver fotografías N° 01, 02, 03 y 04), y este se dispone en la parte baja de la ladera a 8 metros del costado derecho del gasoducto, en trinchos provisionales que se construyeron para su almacenamiento.

**Fotografía N° 01.** Material proveniente de excavación para anillos de protección  
**Fuente.** Tecnicontrol S.A.S

**Fotografía N° 02.** Material proveniente de excavación para anillos de protección  
**Fuente.** Tecnicontrol S.A.S

En efecto, se lleva un control por medio del registro metro a metro el material proveniente de la excavación, donde por medio de este se garantiza que la estructura quede empotrada en material que esté por debajo de la superficie de falla. Cabe mencionar que se tuvo que reevaluar la profundidad de diseño en algunos caissons, ya que al llegar a la profundidad de diseño se obtuvo una intercalación de suelos sueltos y erosionables, por lo cual no se garantizaba el empotramiento del caisson por debajo de la superficie posible de falla.

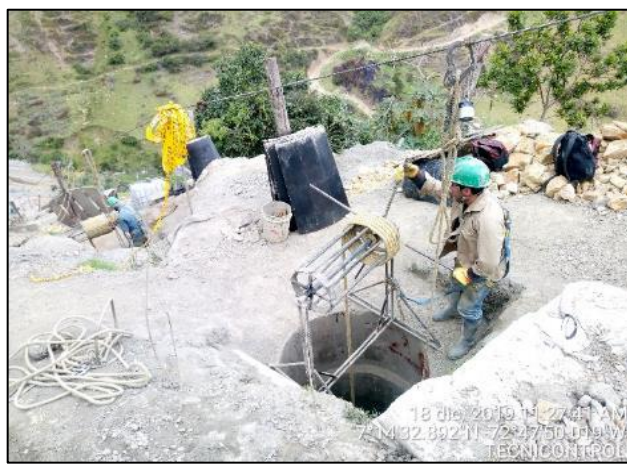
**Fotografía N° 03.** Molinete para extracción de material de excavación  
**Fuente.** Tecnicontrol S.A.S

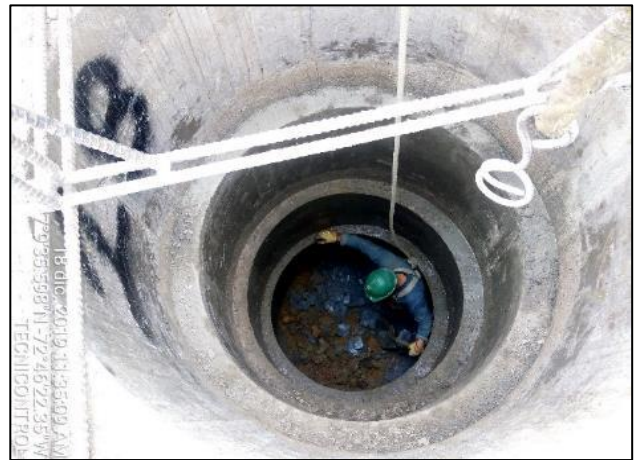
**Fotografía N° 04.** Verificación de material para anillo de protección caisson  
**Fuente.** Tecnicontrol S.A.S

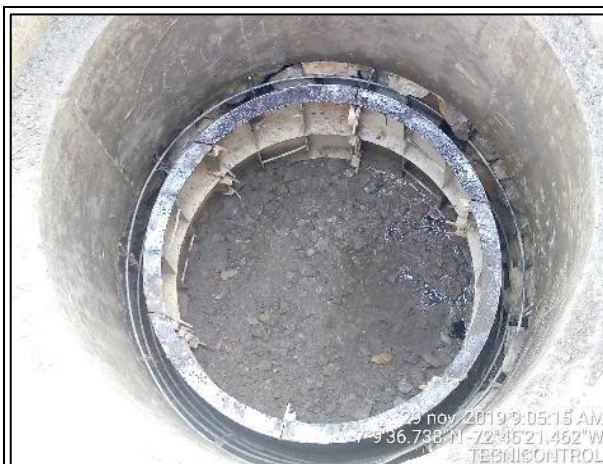
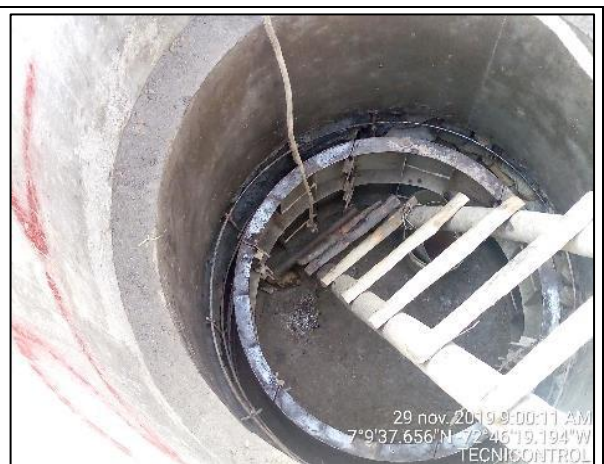
Posteriormente, se hace instalación de la formaleta metálica de altura 1 metro, este se aploma para cerciorarse de la verticalidad de la excavación y así fundir con concreto de 3000 psi (ver fotografías N° 05 y 06). Este procedimiento se realiza para cada anillo de protección (metro a metro), hasta llegar a la profundidad de diseño. Así mismo, en el formato que se lleva el control del material de excavación, se hace registro de las fechas de fundida y si se realizó toma de muestras de concreto.

**Fotografía N° 05.** Amarre de acero y armado de formaleta para fundir anillo de protección en el caisson  
**Fuente.** Tecnicontrol S.A.S

**Fotografía N° 06.** Amarre de acero y armado de formaleta para fundir anillo de protección en el caisson  
**Fuente.** Tecnicontrol S.A.S

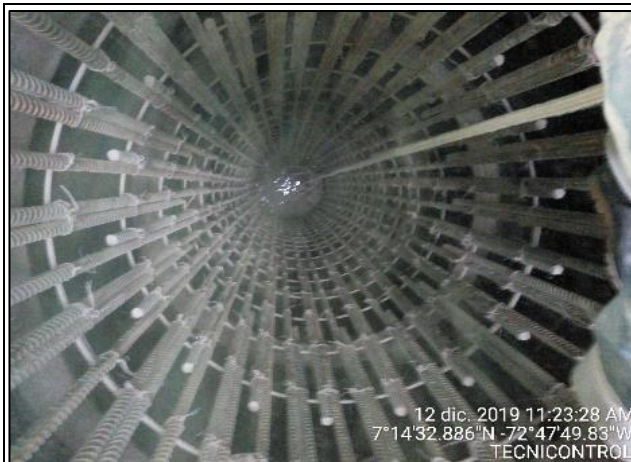
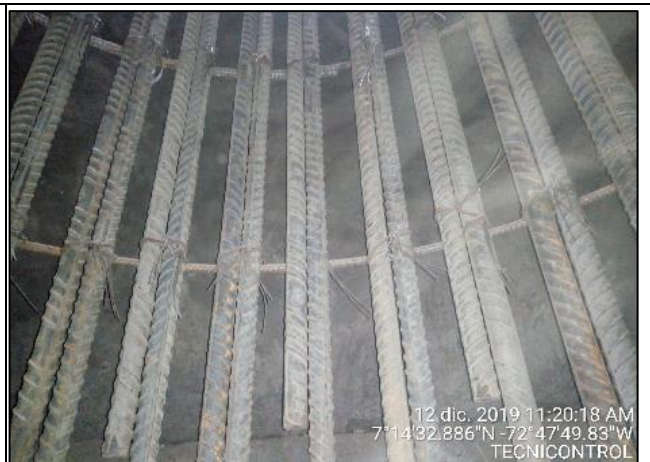
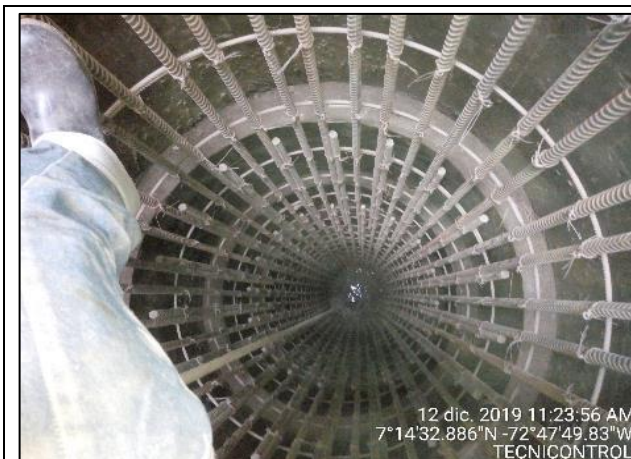
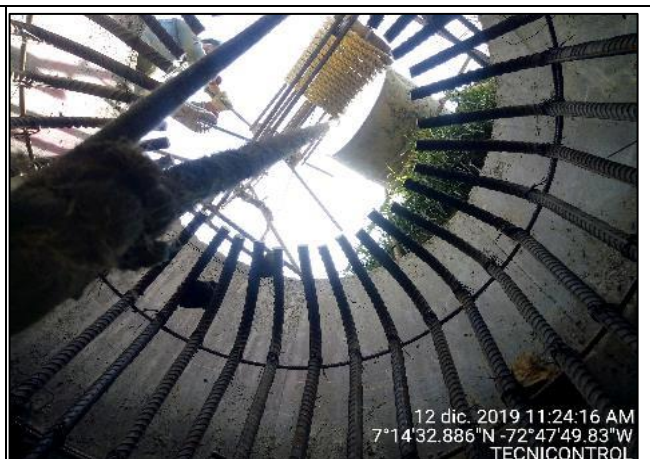
Ø 1" de longitudes variables y flejes de Ø 3/8" de longitud 4.2 metros separadas a 0.4 metros (ver fotografías N° 07, 08, 09 y 10). Las longitudes inicialmente de los caisson eran de 10 metros, pero al no llegar a terreno competente, se han realizado caisson con longitudes de 12, 14, 15, 16 y 17 metros. Los traslajos deben quedar de forma alternada y se debe cumplirla longitud mínima de traslajo de 1.4 metros.

**Fotografía N° 07.** Verificación amarre de acero para el núcleo del caisson  
Fuente. Tecnicontrol S.A.S

**Fotografía N° 08.** Verificación amarre de acero para el núcleo del caisson  
Fuente. Tecnicontrol S.A.S

**Fotografía N° 09.** Verificación amarre de acero para el núcleo del caisson  
Fuente. Tecnicontrol S.A.S

**Fotografía N° 10.** Verificación amarre de acero para el núcleo del caisson  
Fuente. Tecnicontrol S.A.S

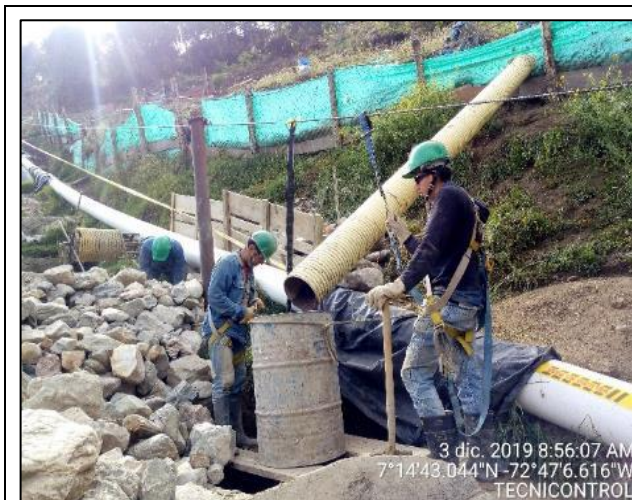
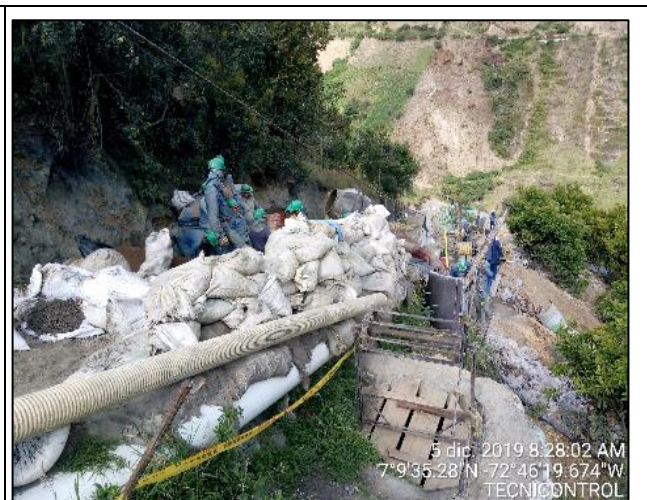
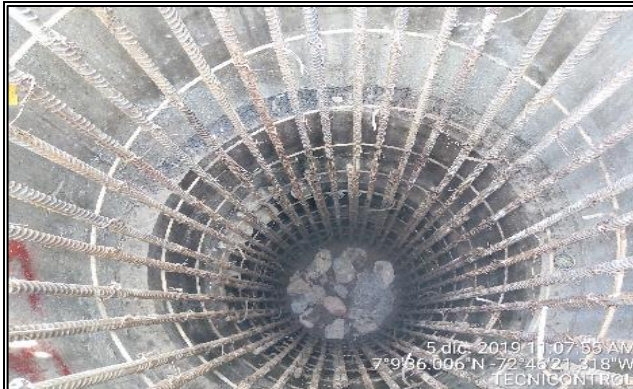
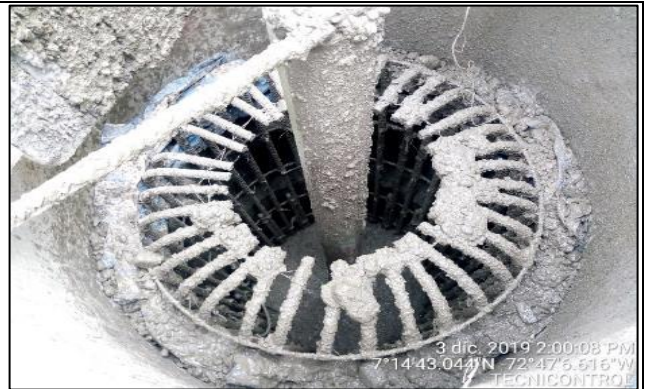
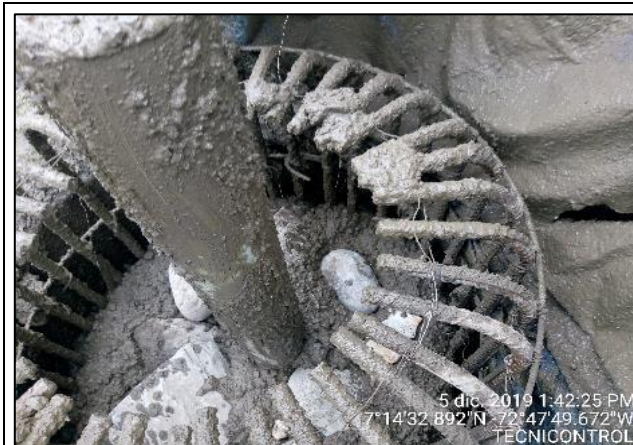
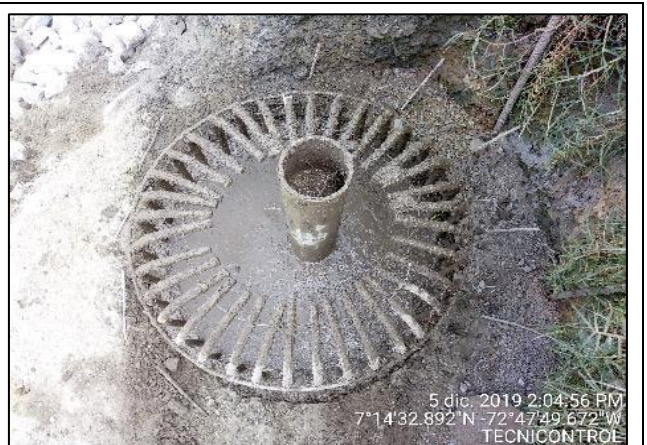
Al faltar 2 metros para llegar a la cota de fundida, se procede a instalar un tubo metálico de Ø 6" de longitud 3 metros (2 metros embebido y 1 metro libre), ya que sobre dicho tubo se construirá un marco H, estructura que dará soporte al gasoducto.

**Fotografía N° 11.** Fundida del núcleo de caisson en concreto ciclópeo de 3000 psi  
**Fuente.** Tecnicontrol S.A.S

**Fotografía N° 12.** Fundida del núcleo de caisson en concreto ciclópeo de 3000 psi  
**Fuente.** Tecnicontrol S.A.S

**Fotografía N° 13.** Fundida del núcleo de caisson en concreto ciclópeo de 3000 psi  
**Fuente.** Technicontrol S.A.S

**Fotografía N° 14.** Fundida del núcleo de caisson en concreto ciclópeo de 3000 psi  
**Fuente.** Technicontrol S.A.S

**Fotografía N° 15.** Fundida del núcleo de caisson en concreto ciclópeo de 3000 psi  
**Fuente.** Technicontrol S.A.S

**Fotografía N° 16.** Fundida del núcleo de caisson en concreto ciclópeo de 3000 psi  
**Fuente.** Technicontrol S.A.S

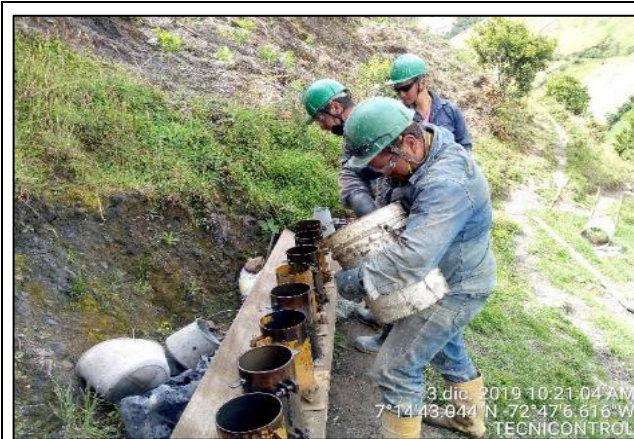
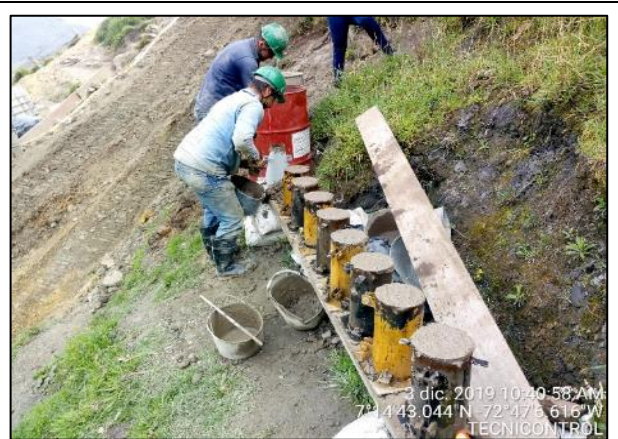
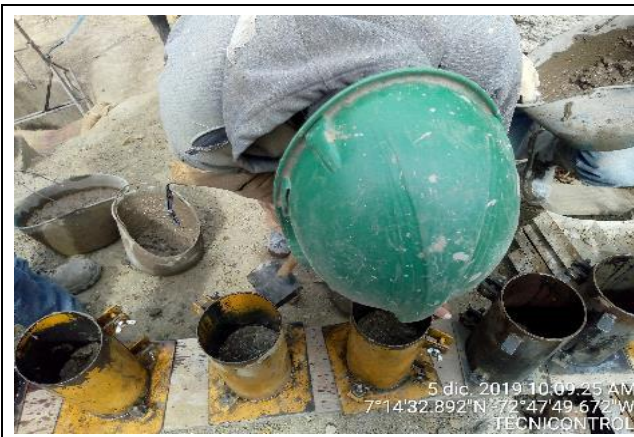
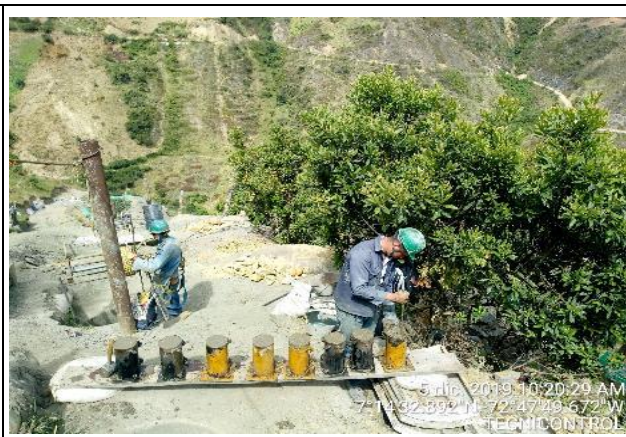
- Al inicio del proyecto se solicita el diseño de mezcla, el cual debe tener una resistencia de 3000 psi, esto con el fin de hacer verificación de la dosificación en campo.
- Ensayos de Resistencia a la Compresión del Concreto, para esta actividad se determinó tomar ocho (8) muestras de cilindros por cada fundida de núcleo de caisson. (*Ver fotografías N° 17, 18, 19 y 20*).

**Fotografía N° 17.** Toma de ocho (8) muestras de cilindros para ser fallados a la compresión  
**Fuente.** Tecnicontrol S.A.S

**Fotografía N° 18.** Toma de ocho (8) muestras de cilindros para ser fallados a la compresión  
**Fuente.** Tecnicontrol S.A.S

**Fotografía N° 19.** Toma de ocho (8) muestras de cilindros para ser fallados a la compresión  
**Fuente.** Tecnicontrol S.A.S

**Fotografía N° 20.** Toma de ocho (8) muestras de cilindros para ser fallados a la compresión  
**Fuente.** Tecnicontrol S.A.S

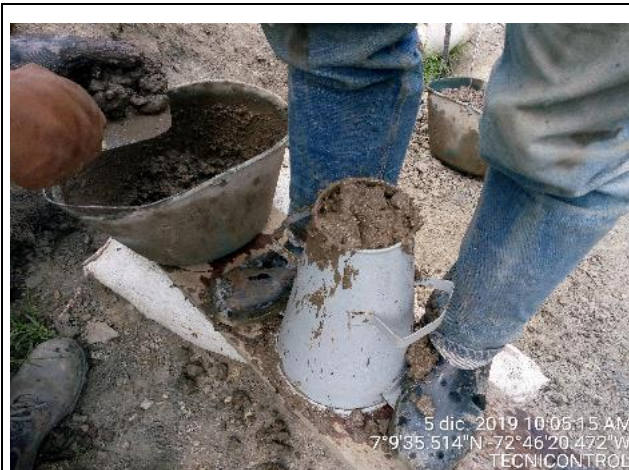
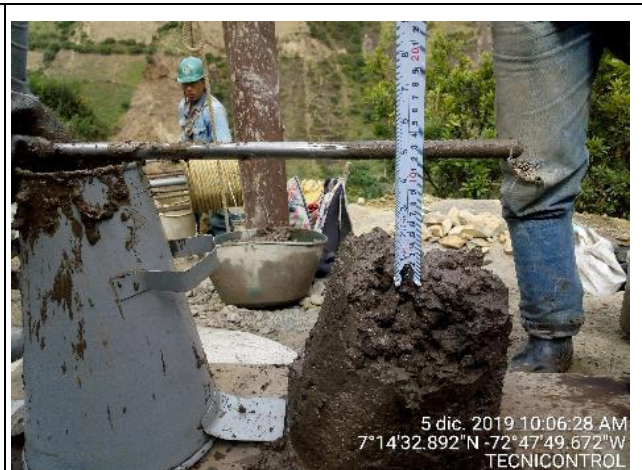
- Ensayo de asentamiento – Slump con el fin de hacer comparación con el diseño de mezcla. (Ver fotografías N° 21 y 22).

**Fotografía N° 21.** Toma de muestra asentamiento de concreto  
**Fuente.** Tecnicontrol S.A.S

**Fotografía N° 22.** Toma de muestra asentamiento de concreto  
**Fuente.** Tecnicontrol S.A.S

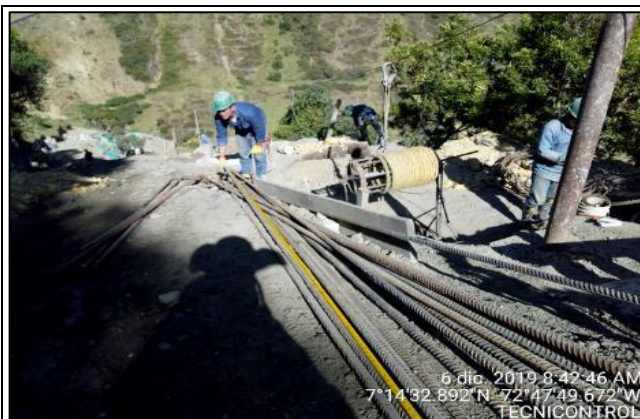
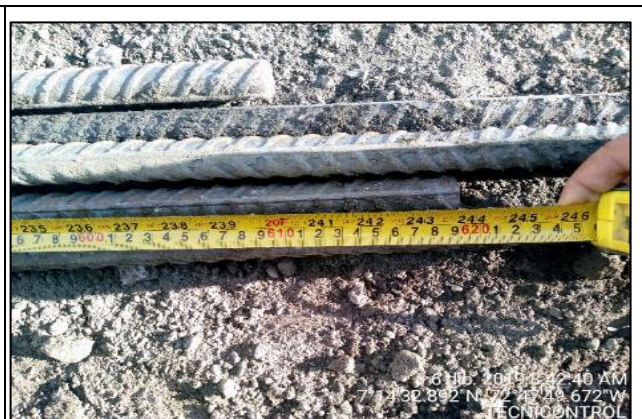
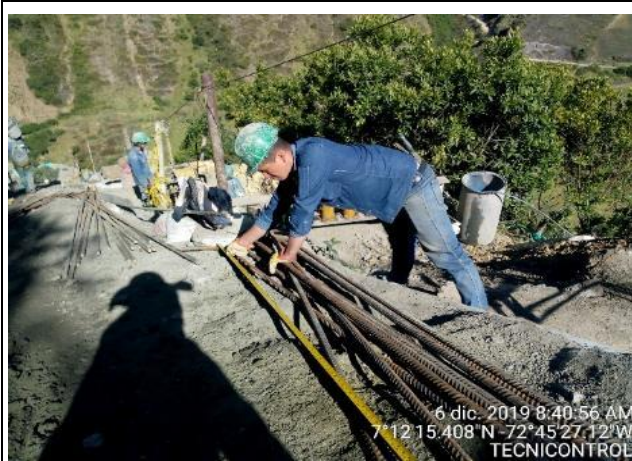
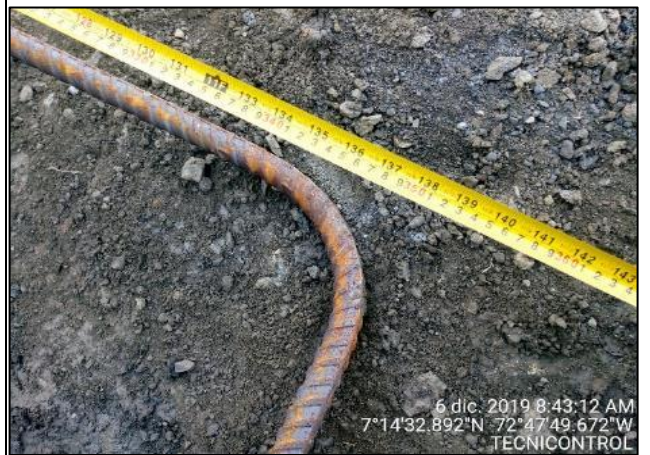
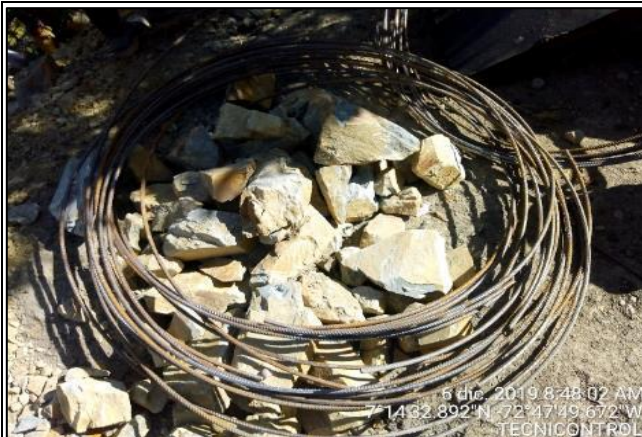
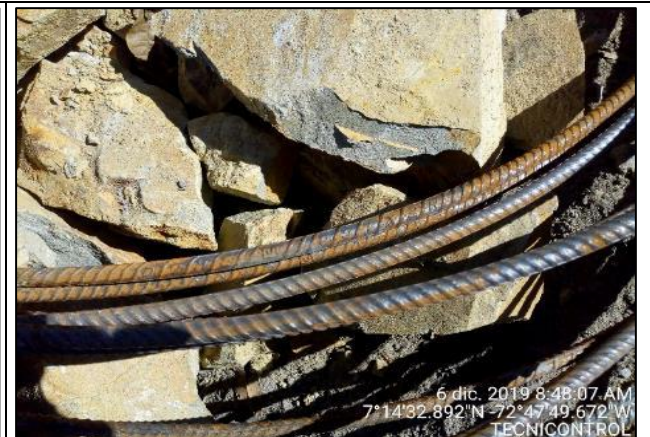
El control de calidad del acero se hace por medio de la verificación de los certificados de calidad, donde el acero debe ser corrugado con un límite de fluencia de 60.000 psi; adicionalmente, las cartillas de despiece del acero debe presentar el diámetro, longitudes y el doblamiento de acuerdo al despiece aprobado en los diseños, junto con las instrucciones y recomendaciones dadas por el Interventor. (Ver fotografías N° 23, 24, 25, 26, 27 y 28).

**Fotografía N° 23.** Verificación de acero para el núcleo de caisson  
**Fuente.** Tecnicontrol S.A.S

**Fotografía N° 24.** Verificación de acero para el núcleo de caisson  
**Fuente.** Tecnicontrol S.A.S

**Fotografía N° 25.** Verificación de acero para el núcleo de caisson  
**Fuente.** Tecnicontrol S.A.S

**Fotografía N° 26.** Verificación de acero para el núcleo de caisson  
**Fuente.** Tecnicontrol S.A.S

**Fotografía N° 27.** Verificación de acero para el núcleo de caisson  
**Fuente.** Tecnicontrol S.A.S

**Fotografía N° 28.** Verificación de acero para el núcleo de caisson  
**Fuente.** Tecnicontrol S.A.S

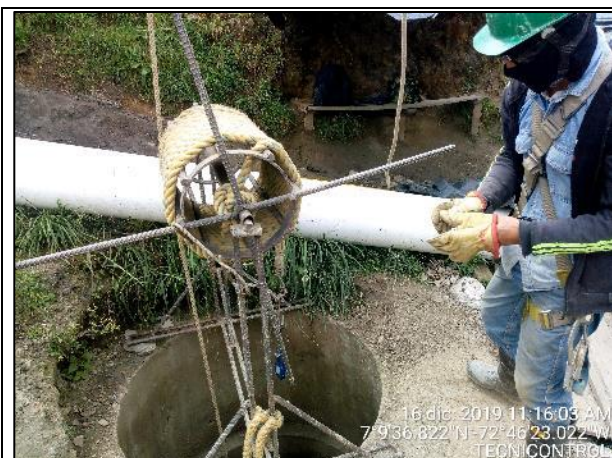
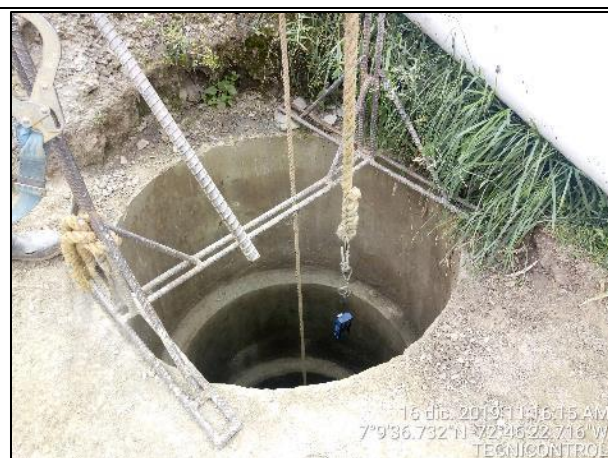
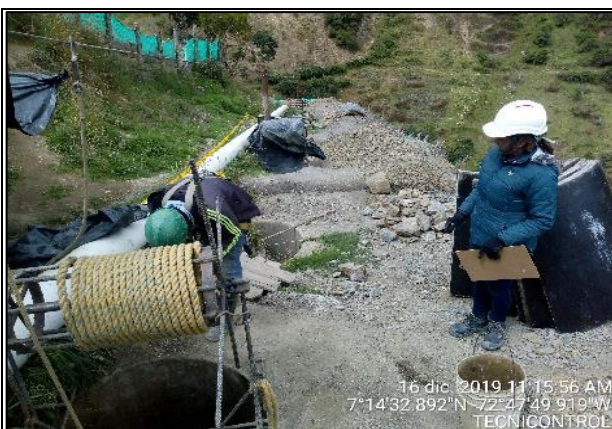
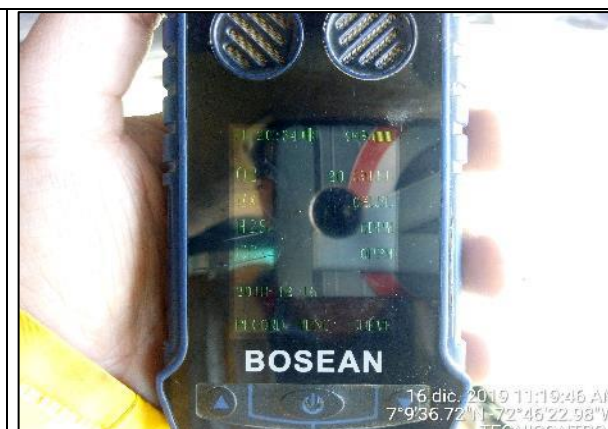
**Fotografía Nº 29. Aseguramiento de trabajo en espacios confinados de los caissons, por medio de la medición de atmósferas**

**Fotografía Nº 30. Aseguramiento de trabajo en espacios confinados de los caissons, por medio de la medición de atmósferas**

**Fotografía Nº 31. Aseguramiento de trabajo en espacios confinados de los caissons, por medio de la medición de atmósferas**

**Fotografía Nº 32. Aseguramiento de trabajo en espacios confinados de los caissons, por medio de la medición de atmósferas**

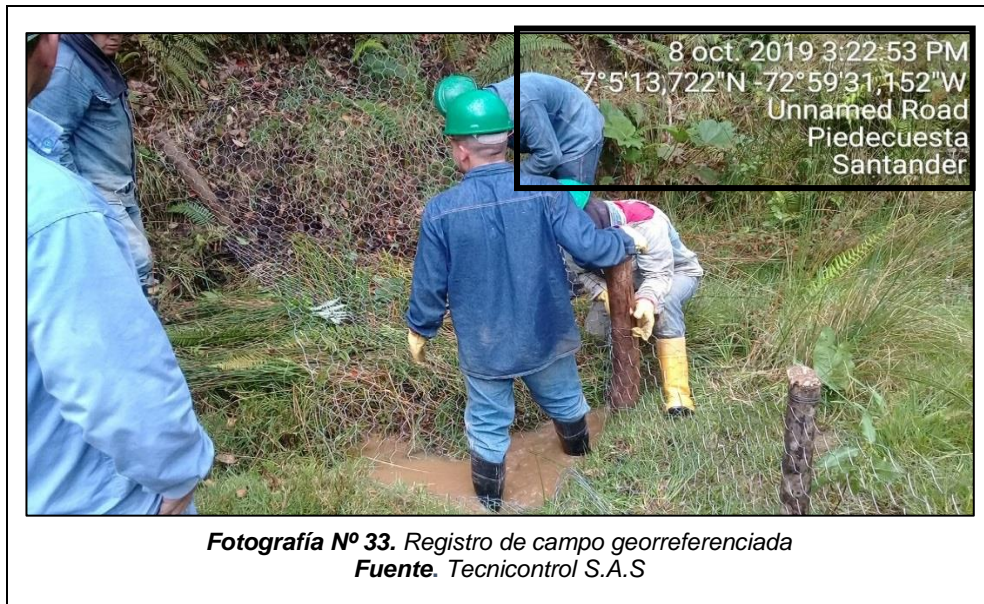
registro fotográfico con su respectiva fecha y georreferencia (*ver fotografía N° 33*) para obtener la ubicación de la obra y evidenciar el avance de la misma.

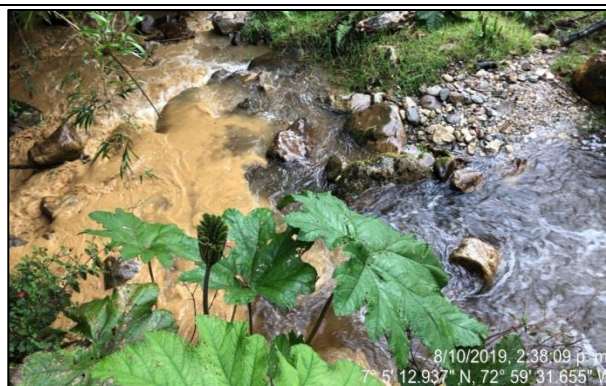
**Fotografía N° 34.** Punto de afectación al cuerpo de agua  
**Fuente:** Tecnicontrol

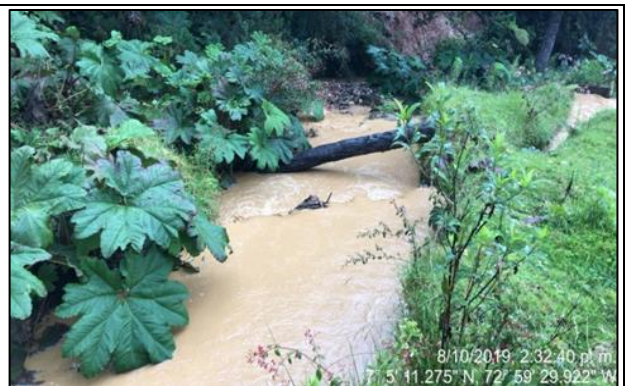
**Fotografía N° 35.** Cuerpo de agua afectado por sedimentos.  
**Fuente:** Tecnicontrol

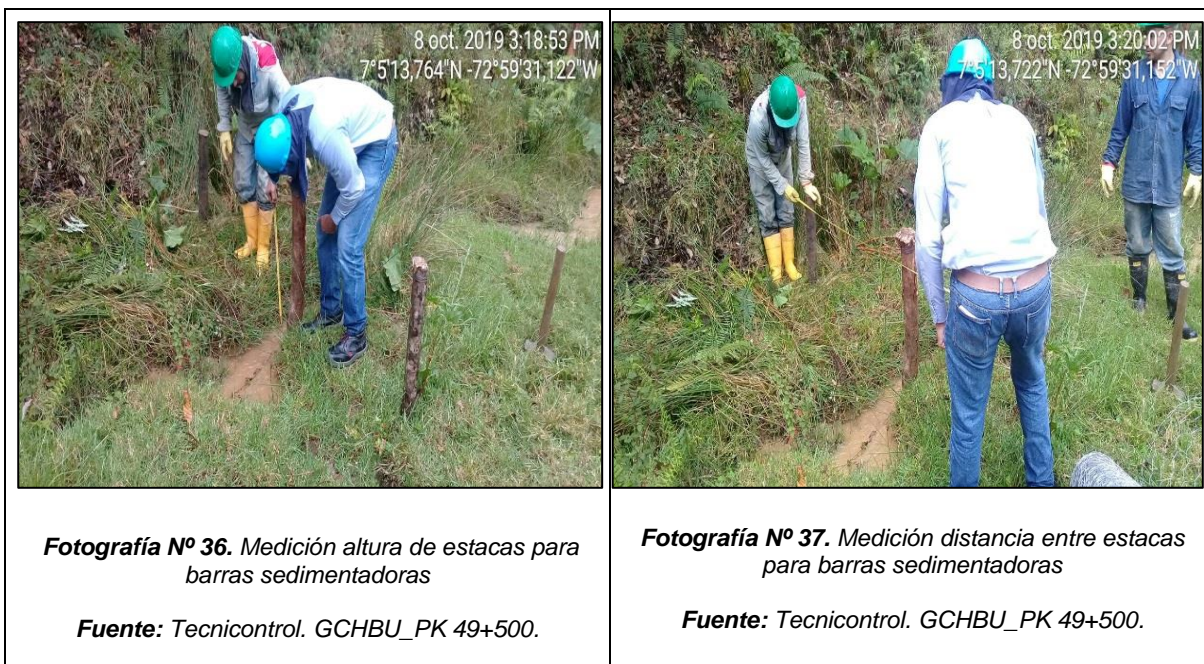
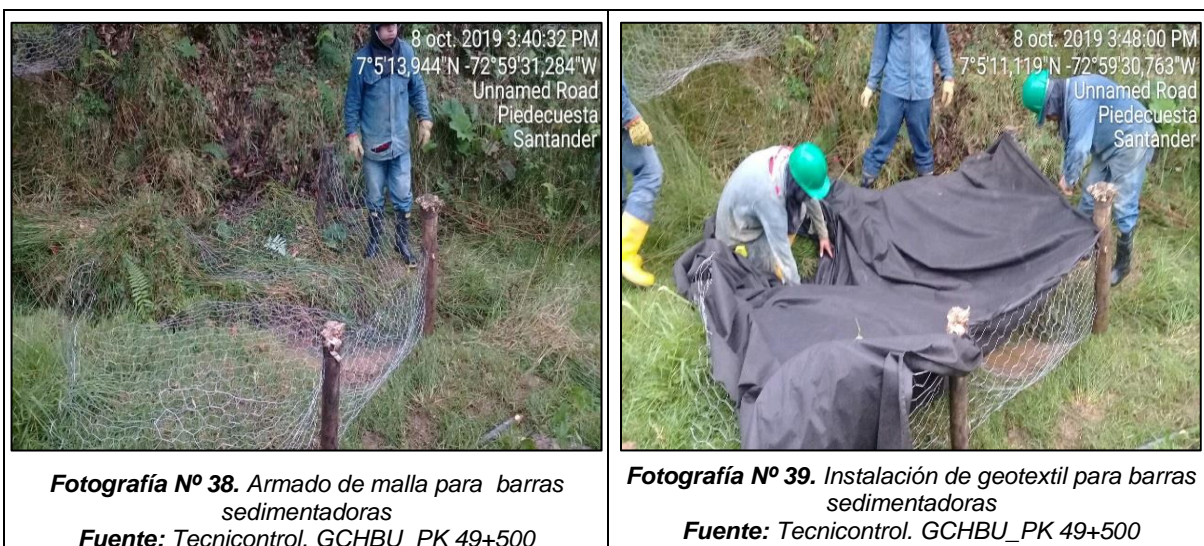
**Fotografía N° 40.** Puesta en marcha barras sedimentadoras  
**Fuente:** Tecnicontrol. GCHBU\_PK 49+500

En efecto, se hizo intervención en uno de los puntos que aporta material con sedimentos al cuerpo de agua que abastece la truchera; dicha intervención consistió en la construcción de barreras sedimentadoras, que permiten filtrar y entregar al cuerpo de agua lo menos contaminada posible. (Ver fotografías N° 36, 37, 38, 39, 40 y 41).

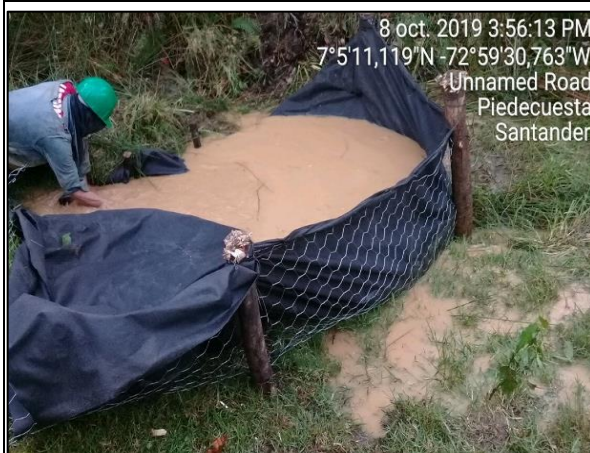
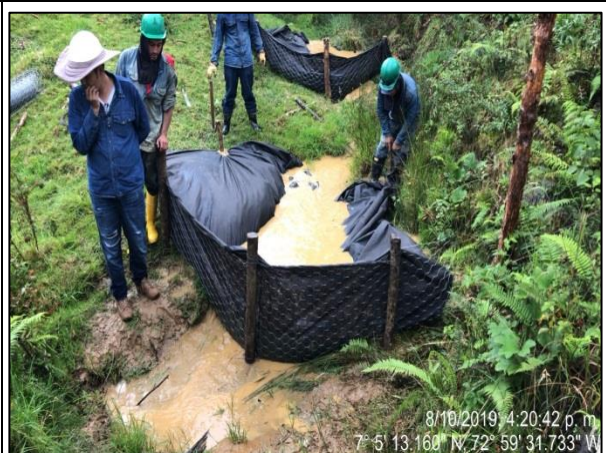
**Fotografía N° 41.** Puesta en marcha barras sedimentadoras  
**Fuente:** Tecnicontrol. GCHBU\_PK 49+500

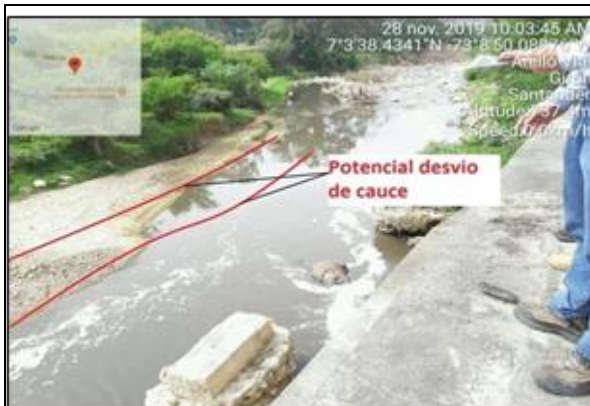
**Fotografía N° 42.** Potencial desvío del cauce  
**Fuente:** Tecnicontrol

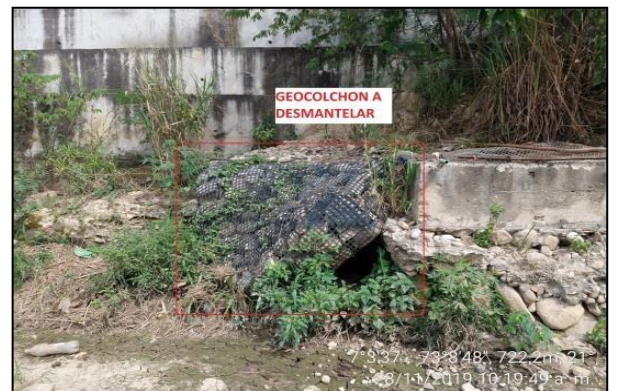
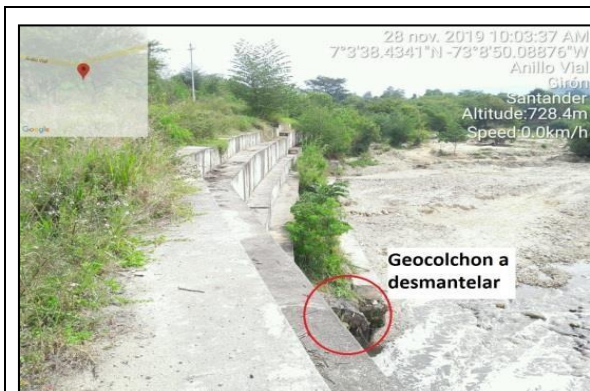
**Fotografía N° 43.** Estructuras a desmantelar  
**Fuente:** Tecnicontrol

**Fotografía N° 44.** Estructuras a desmantelar  
**Fuente:** Tecnicontrol

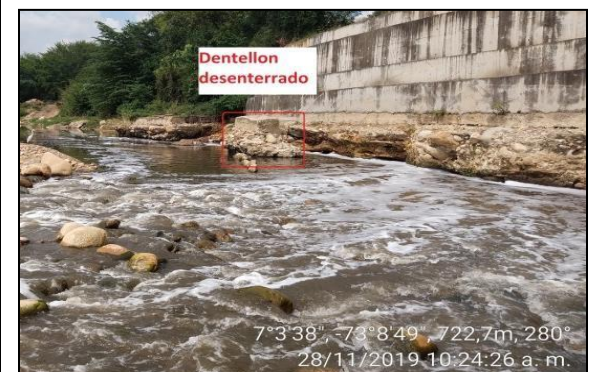
**Fotografía N° 45.** Dentellón socavado  
**Fuente:** Tecnicontrol

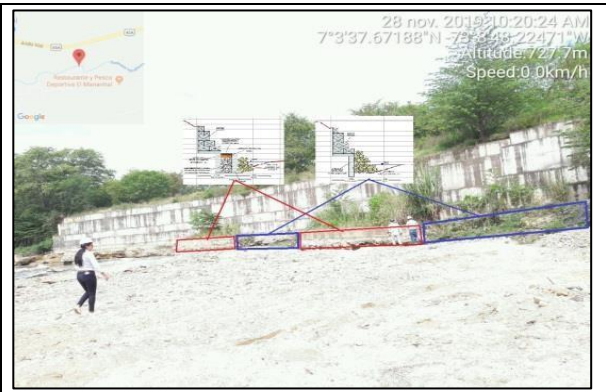
También, se realizó la ubicación de las dos distribuciones en perfil de los Hexápodos a instalar. (Ver fotografías N° 46 y N° 47).

**Fotografía N° 46.** Distribución Hexápodos  
**Fuente:** Tecnicontrol

**Fotografía N° 47.** Distribución Hexápodos  
**Fuente:** Tecnicontrol

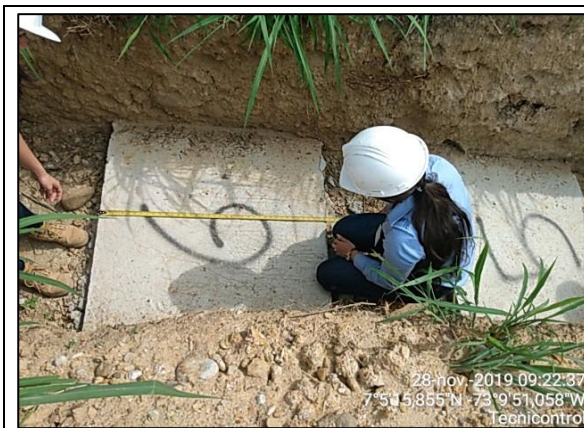
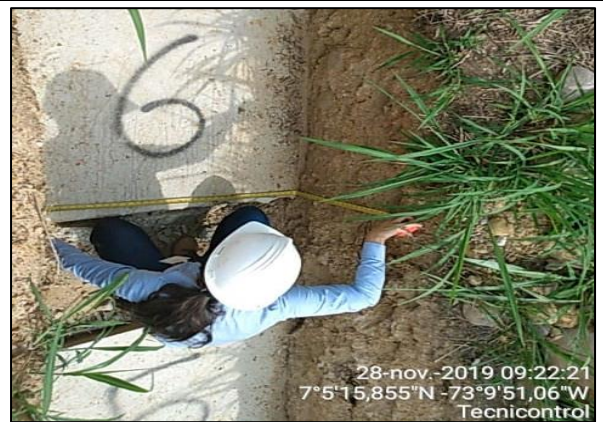
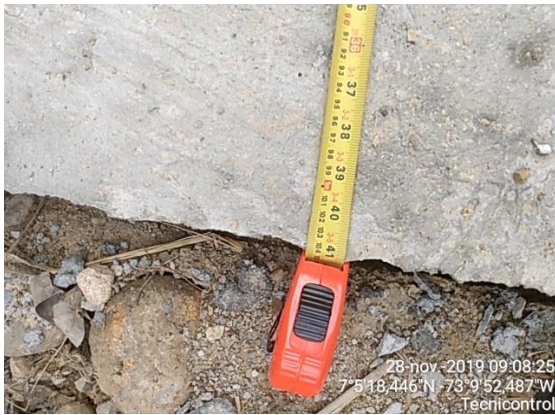
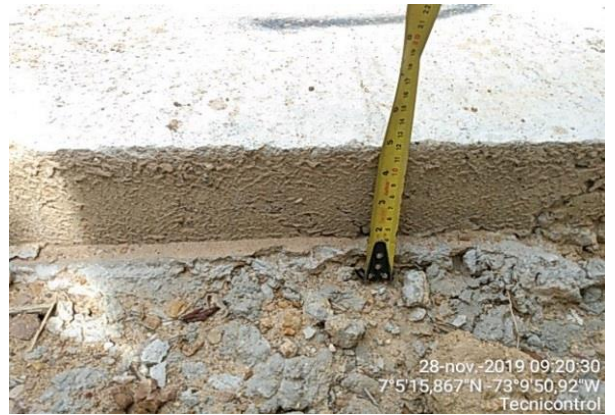
**Fotografía N° 48.** Verificación dimensiones de las placas  
**Fuente:** Tecnicontrol

**Fotografía N° 49.** Verificación dimensiones de las placas  
**Fuente:** Tecnicontrol

**Fotografía N° 50.** Verificación dimensiones de las placas  
**Fuente:** Technicontrol

**Fotografía N° 51.** Verificación dimensiones de las placas  
**Fuente:** Technicontrol

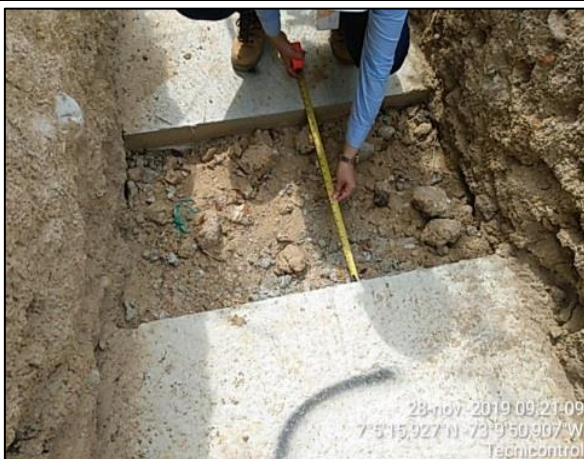
**Fotografía N° 52.** Verificación distancia entre placas  
**Fuente:** Technicontrol

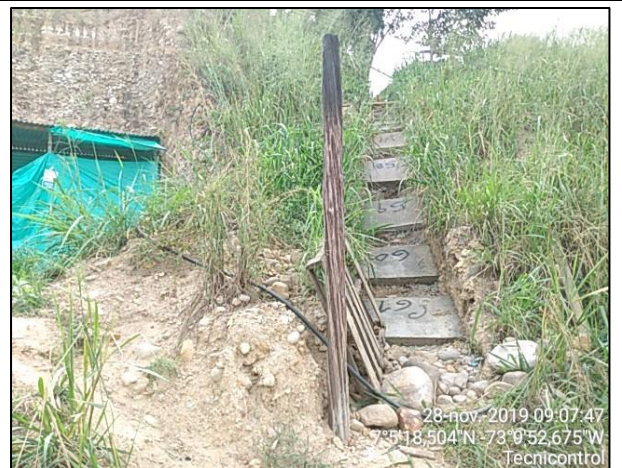
**Fotografía N° 53.** Panorámica construcción de las placas  
**Fuente:** Technicontrol
