**EVALUACIÓN METODOLÓGICA DE CAMBIOS GEOMÉTRICOS EN TALUDES CON AMENAZA A
DESLIZAMIENTO UTILIZANDO VEHÍCULOS AÉREOS NO TRIPULADOS (VANT)**

UNIVERSIDAD PONTIFICIA BOLIVARIANA

**TRABAJO DE GRADO PARA OPTAR POR EL TITULO DE
MAGISTER EN INGENIERÍA CIVIL**

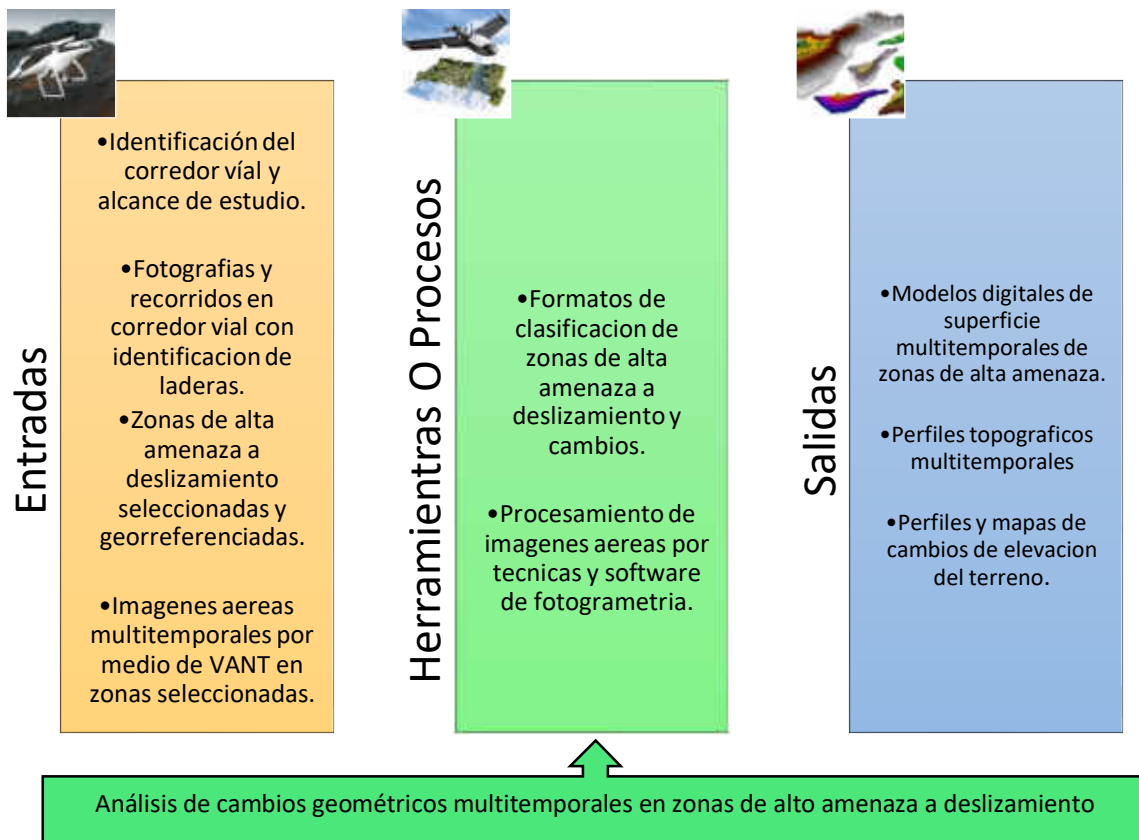
Ilustración 11. Metodología propuesta para el análisis de cambios geométricos en taludes. (Fuente Propia)

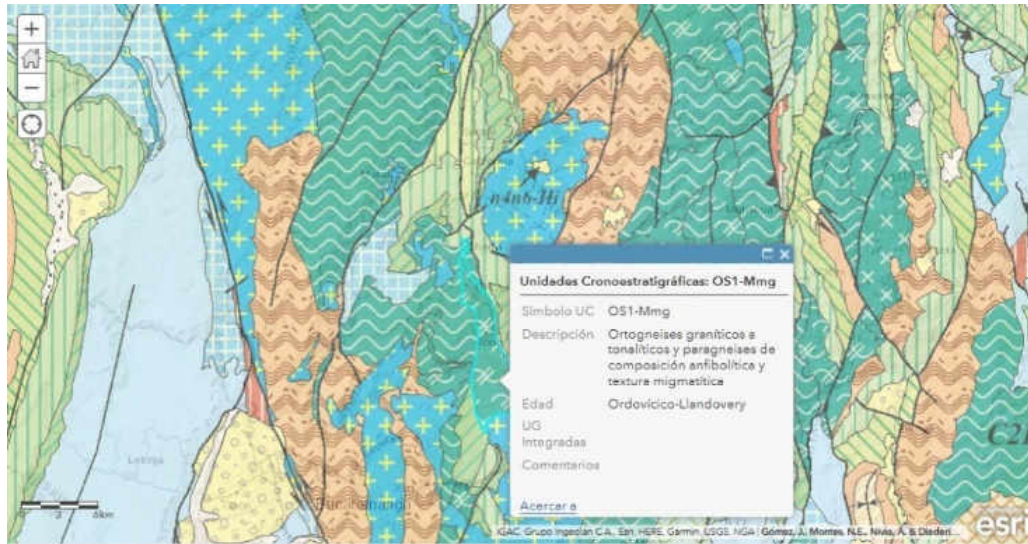
Ilustración 15. Mapa geológico municipio de Tona-Santander. [30]

El Municipio de Tona se encuentra localizado en el Nororiente de la cuenca superior del río Lebrija, en la provincia de Soto, Departamento de Santander con coordenadas 7.201292, -72.967315. La cabecera municipal está ubicada a 37 Km de Bucaramanga, a 1909 m.s.n.m. y con una temperatura promedio de 18 grados centígrados [29]. Tona está ubicado en la cordillera Oriental y corresponde esta región a la parte alta. Está constituida con piso del cretáceo mezclado con rocas ígneas y rocas metamórficas lo que da un indicio de el alto porcentaje de erosión que pueden presentar primordialmente las masas de suelos superficiales (arenas y limos) dado el clima y su estructura geológica (Ilustración 15) [29].

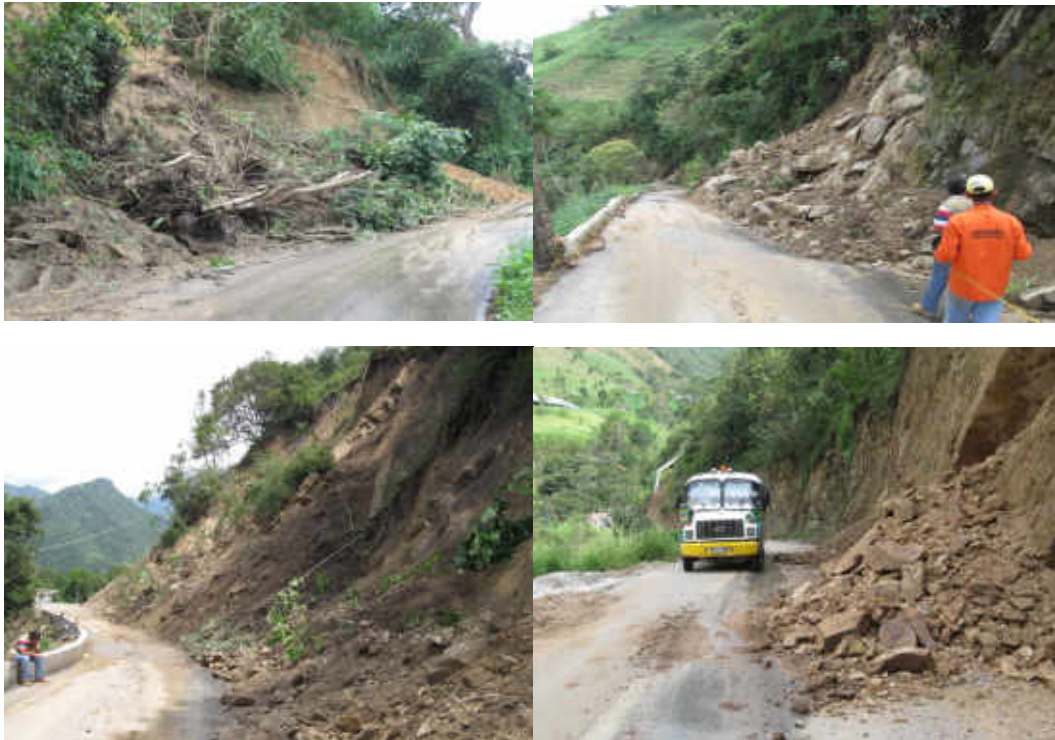
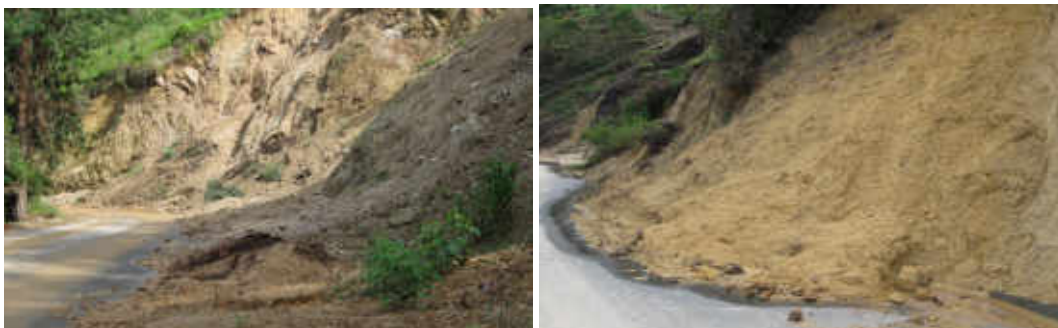
Ilustración 16. Antecedentes de deslizamiento en la vía de estudio. (Imagen suministrada Julián Galvis)

En este corredor vial se presentan constantes deslizamientos de tierra como lo dejan entre ver las principales noticias que recorren el país [31]. Sin embargo, el más crítico ocurrió en agosto de 2011 cuando un alud de tierra en el kilómetro 15 de la vía sepulso un bus municipal en el cual se encontraban 6 personas, las cuales fallecieron.

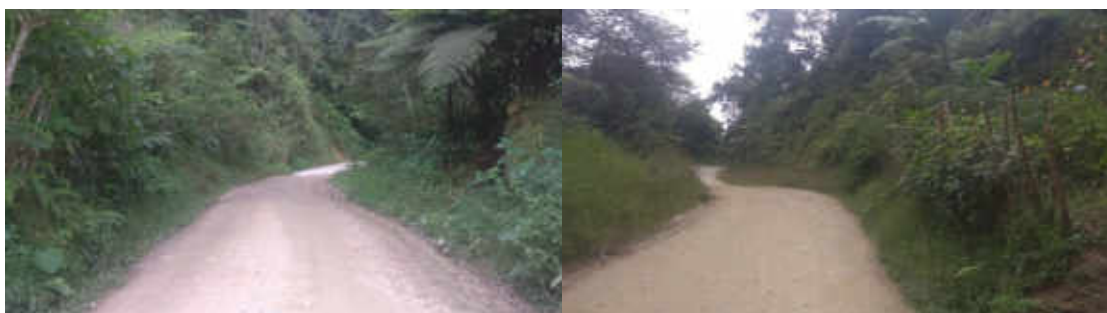
Ilustración 18. K1+200. Vía bajo el material de deslizamiento a inicio y fin. (Alta presencia de nivel freático)

Se denota principalmente materiales arenosos con alta humedad y nivel freático (**Ilustración 18**). Deslizamiento caracterizado por un movimiento traslacional en el cual la superficie de falla es plana y la trayectoria es rectilínea, el cual sobrepasa la vía aproximadamente dos metros por encima (no se retiró el material del deslizamiento).

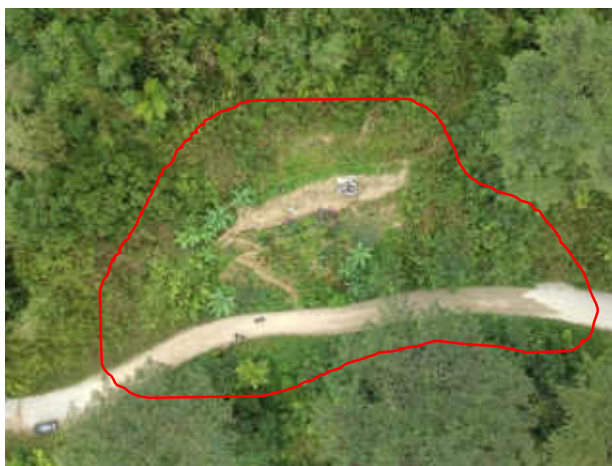
Ilustración 19. K1+200. Imagen de dron a 80 metros de altura. Se denota zona con deslizamiento de inicio a fin.

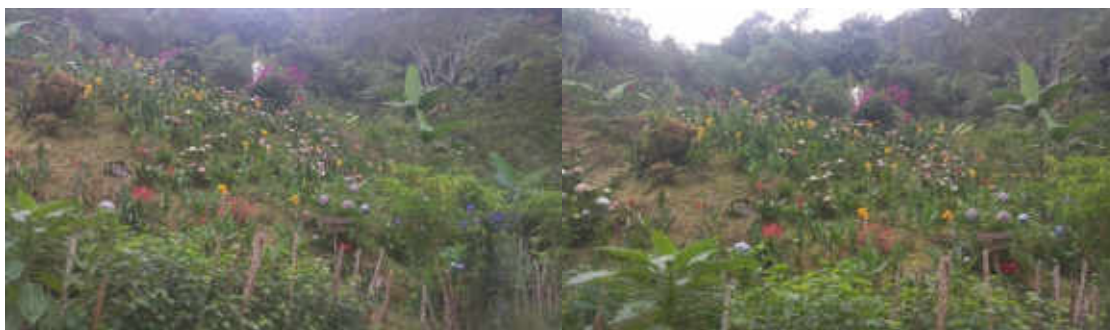
Cuenta con unas medidas de protección artesanales las cuales consisten en una revegetalización con flora de diferentes tipos y adicionalmente una terraza sobre la corona del talud. Se considera actualmente estable dada la revegetalización y estabilización natural por pendiente (**Ilustración 20**).

Ilustración 20. K1+200. Revegetalización floral de la zona de ladera y pendiente.

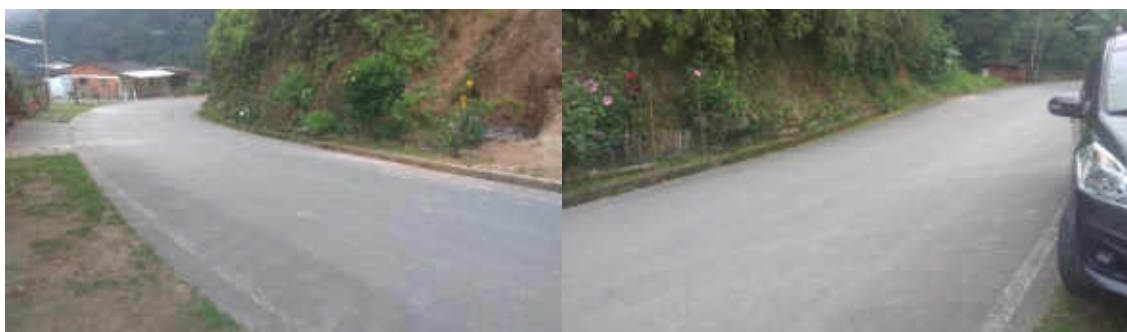
Se denota principalmente materiales rocosos y arcillas con alta presencia de aguas y nivel freático. Ladera caracterizada por un movimiento en masa de desprendimiento y caída de una masa de suelo o roca la cual durante parte de su trayectoria desciende por el aire. No se detecta afectación alguna al tramo vial de la zona (**Ilustración 21**).

Ilustración 21. K1+900. Vía de inicio a fin sin afectaciones.

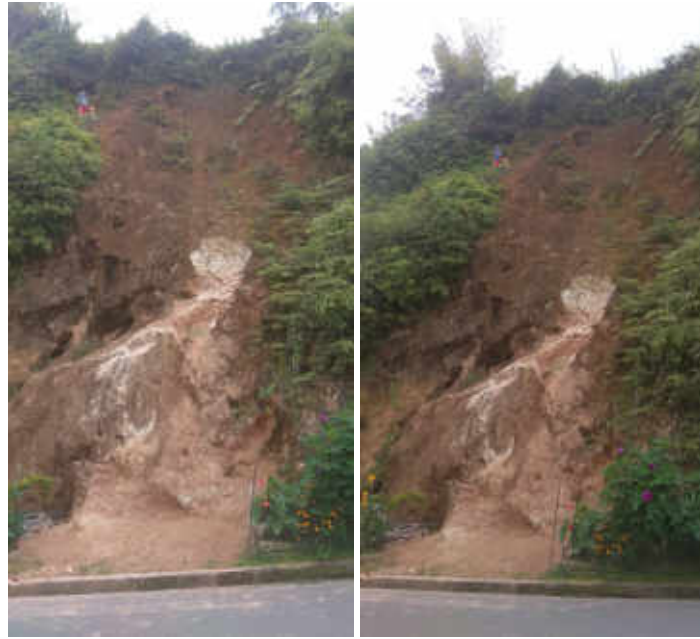
Ilustración 22. K1+900. Zona de ladera rocosa con alta pendiente y acción humana.

Se determina como principales factores determinantes para desencadenar un deslizamiento factores naturales como la meteorización de la roca, la pendiente elevada y la falta de vegetación que genera escorrentías superficiales e infiltración aumentando la presión de poros. Como factores humanos se observa la presencia de excavaciones por obra para retiro de material y generación de corredores peatonales para subir a la montaña.

No cuenta con ninguna medida de protección, sin embargo, se considera una posibilidad de movimiento baja dada su condición de rocas areniscas en proceso de degradación por los agentes ambientales, que indican un antiguo deslizamiento rotacional superficial de la masa de suelo sobre el estrato de roca (**Ilustración 22**).

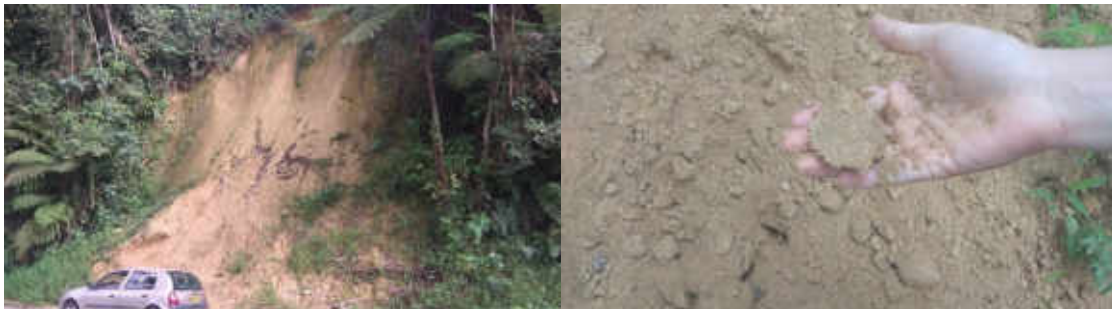
Ilustración 23. K2+600. Talud con alta pendiente, materiales arenosos y humedad elevada.

Se denota principalmente materiales arenosos con alta presencia de humedad. Ladera caracterizada por un movimiento en masa de flujo o solefluación en los cuales el suelo fluye apareciendo superficies de cizalla. Se detecta un deslizamiento superficial de material sobre la vía, sin embargo, dada su condición descubierta en una zona boscosa se concluye que hubo un deslizamiento anterior y sigue en movimiento el terreno, es decir, no se ha logrado estabilizar naturalmente (**Ilustración 24**).

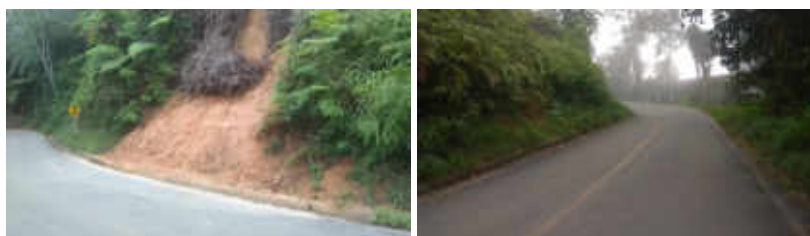
Ilustración 25. K3+300. Talud con pendiente media, material areno arcilloso y humedad media.

Se denota principalmente materiales arenoso arcillosos con alta presencia de aguas y nivel freático. Ladera caracterizada por un movimiento en masa de flujo o reptación en los cuales se presentan movimientos extremadamente lentos y continuos de partículas de suelo y que se ve favorecido por variaciones de humedad. No se detecta una invasión de material sobre la vía, sin embargo, dado que tiene un escarpe principal se concluye que hubo un deslizamiento anterior pero el terreno se ha logrado estabilizar naturalmente (**Ilustración 25**).

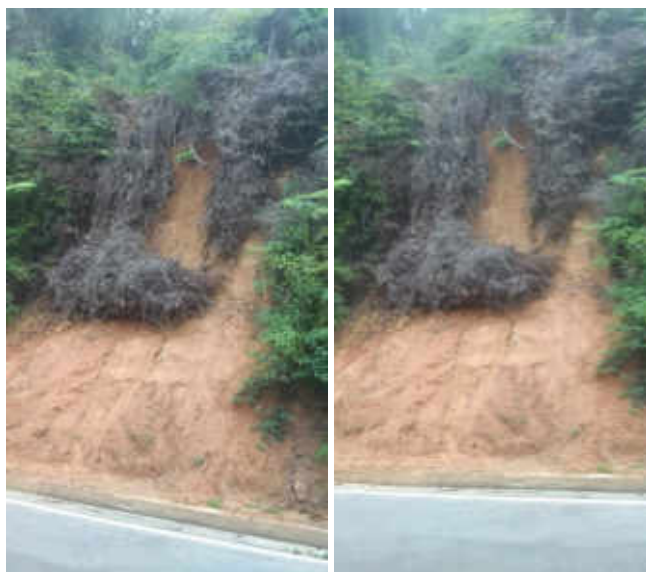
Ilustración 26. K3+300. Zona de ladera arenosa con pendiente media y poca vegetación.

No se evidencian señales de inestabilidad, no cuenta con ninguna medida de protección, y dada su condición de arena con alto contenido de saturación representa una baja probabilidad a deslizamiento, sin embargo, se puede observar en la geometría de este que ya se encuentra en condiciones estabilizadas naturalmente (**Ilustración 26**).

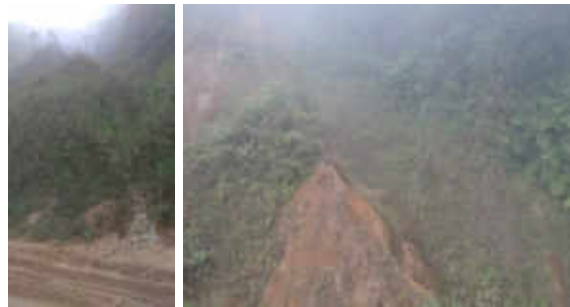
Se determina como principales factores determinantes para desencadenar un movimiento la meteorización de la cabeza del talud y su erosión por acción del agua. Al mismo tiempo la banca sobre la que se apoya la vía es insuficiente y presenta una alta erosión lo que puede ocasionar pérdida de soporte para la vía.

Ilustración 28. K4+200. Material de flujo parte baja del talud (Izquierda). Fotografía de dron erosión parte alta de la ladera (Derecha).

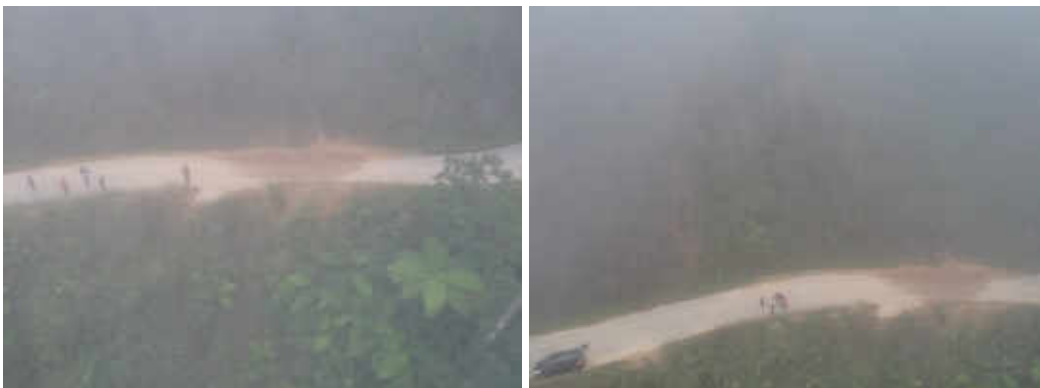
No cuenta con ninguna medida de protección, y dada su alta afectación a la banca de la vía y el flujo continuo de agua y material erosionado, representa una alta probabilidad a deslizamiento y pérdida de banca. Sin embargo, a la hora de contemplarlo como una posible zona de estudio es imposible realizar vuelos de dron por la capacidad técnica del mismo dada la presencia de vegetación y neblina que obstaculizan la toma de imágenes aéreas. Aun si las condiciones climáticas fueran optimas se dificulta la toma de información por la presencia de vegetación, por lo que se descarta el monitoreo a esta zona de ladera (**Ilustración 29**).

Ilustración 29. K4+200. Fotografía dron; erosión de la banca de la vía y la alta presencia de neblina y vegetación.

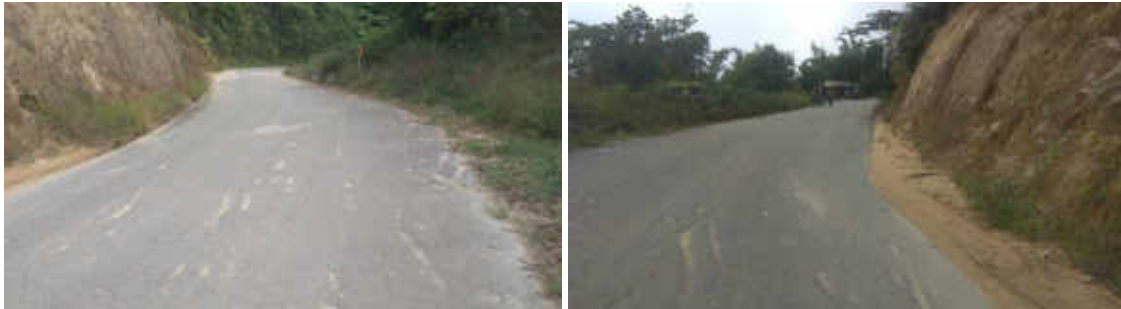
Ilustración 30. K4+900. Afectaciones a vía desde inicio a fin e invasión de material.

Se denota principalmente materiales arenoso arcillosos con alta presencia humedad. Ladera caracterizada por un movimiento en masa de flujo o solefluxión en los cuales se presenta un fenómeno complejo en donde el suelo fluye deformándose y apareciendo superficies de cizalla. Se detecta una gran afectación a la vía, invasión de la zona de calzada con flujos de material y por daños sobre superficie de pavimento se evidencia que en algún momento hubo movimientos en masa de terreno (**Ilustración 30**).

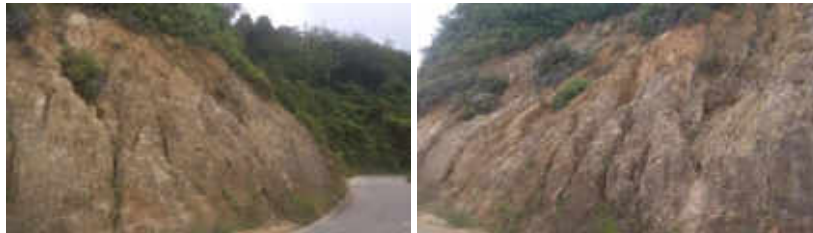
Ilustración 31. K4+900. Zona de ladera tipo estoraque con superficie en cizalla por flujo de material.

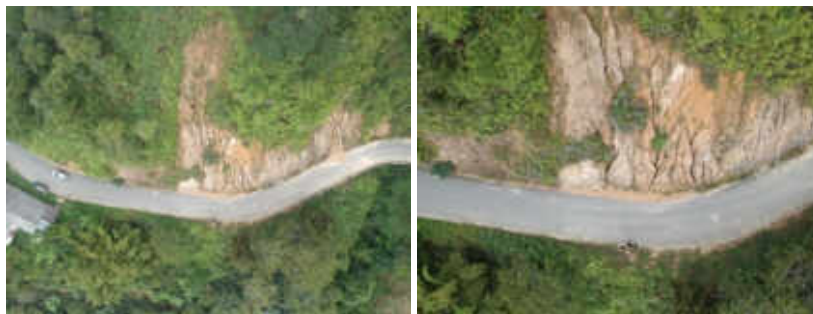
La meteorización de la cabeza del talud y su erosión por acción del agua se determinan como principales factores determinantes para desencadenar un movimiento. Al mismo tiempo presenta pérdida total de vegetación lo que influye aún más en el fenómeno de escorrentías y erosión. No cuenta con ninguna medida de protección, y dada su alta afectación a la vía y el flujo continuo de agua y material erosionado, representa una alta probabilidad de deslizamiento (**Ilustración 32**).

Ilustración 32. K4+900. Fotografía dron; superficies de cizalla y erosión en la parte alta del talud.

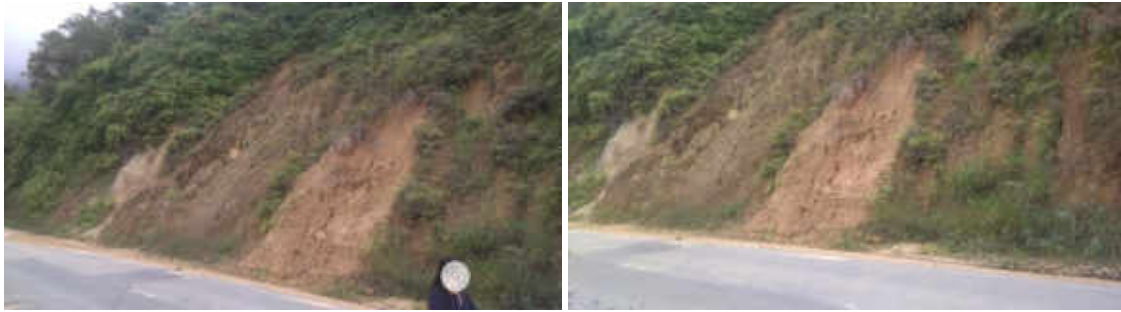
Ilustración 33. K5+000. Superficie de falla de talud ya estabilizado.

Se denota principalmente materiales arenoso arcillosos con alta presencia humedad. Ladera caracterizada por un movimiento en masa de deslizamientos rotacionales en los cuales se evidencia una superficie de rotura curva con concavidad hacia arriba. Se detecta una gran afectación a la vía, invasión de la zona de calzada con flujos de material y por daños sobre superficie se evidencia que en algún momento hubo un gran movimiento en masa de terreno que ocasiono la completa destrucción de la vía (**Ilustración 33**).

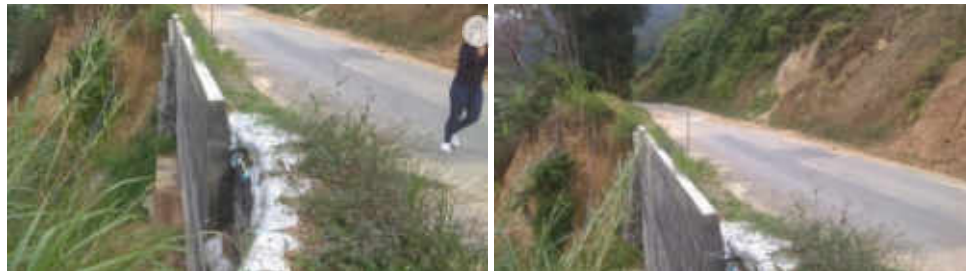
Ilustración 35. K5+000. Muro de contención y muros gaviones de zona ya estabilizada.

Se determina como principales factores determinantes para desencadenar un movimiento la meteorización de la cabeza del talud y su erosión por acción del agua. No presenta vegetación y se evidencia una afectación por excavaciones de obra civil. Cuenta con medidas de protección de banca de tipo muro de contención y muro gaviones por lo que se evidencia una zona ya estabilizada después de un gran movimiento en masa lo que representa una amenaza al deslizamiento mitigada en la que no se evidencian señales de inestabilidad. (**Ilustración 35**).

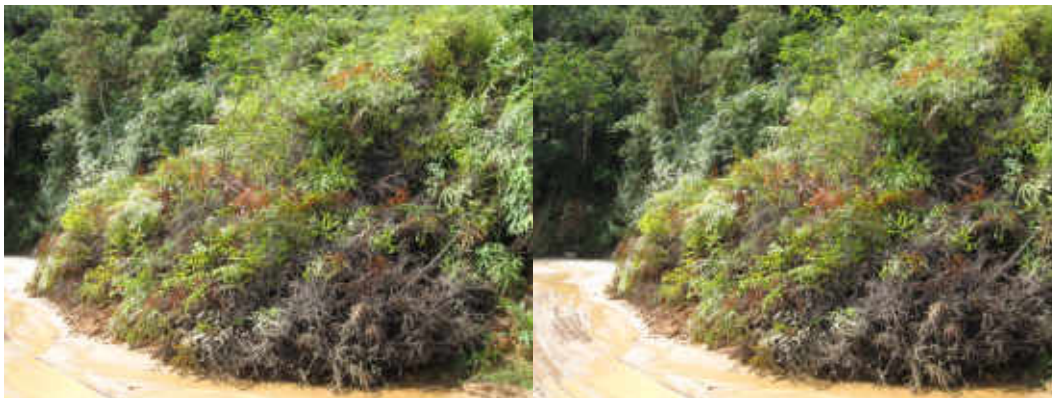
Presenta antecedentes de deslizamiento según lo demostrado con un registro fotográfico del año 2010 en una fuerte temporada de lluvias.

Ilustración 36. K5+000. Antecedentes a deslizamiento del año 2010. (Imagen suministrada Julián Galvis)

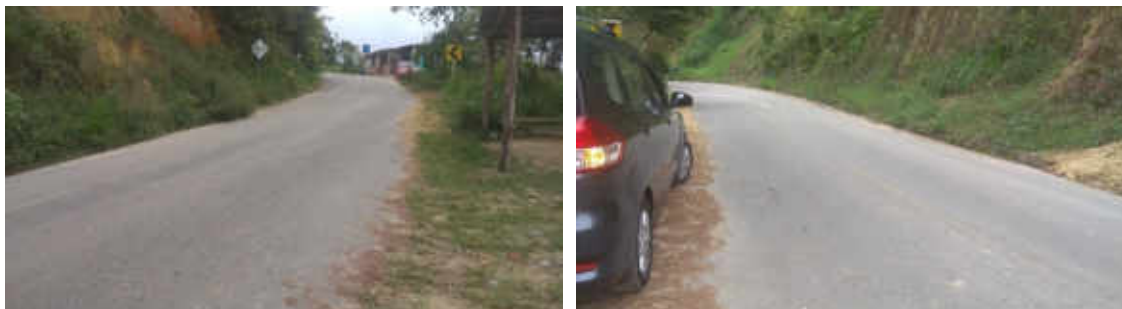
Se denota principalmente materiales arenoso arcillosos con moderada presencia humedad. Ladera caracterizada por un movimiento en masa de desprendimientos en los cuales una masa de suelo o roca durante parte de su trayectoria desciende por el aire. Se detectan leves invasiones de material sobre la vía (**Ilustración 37**).

Ilustración 37. K6+000. Inicio y fin de la vía sin afectaciones.

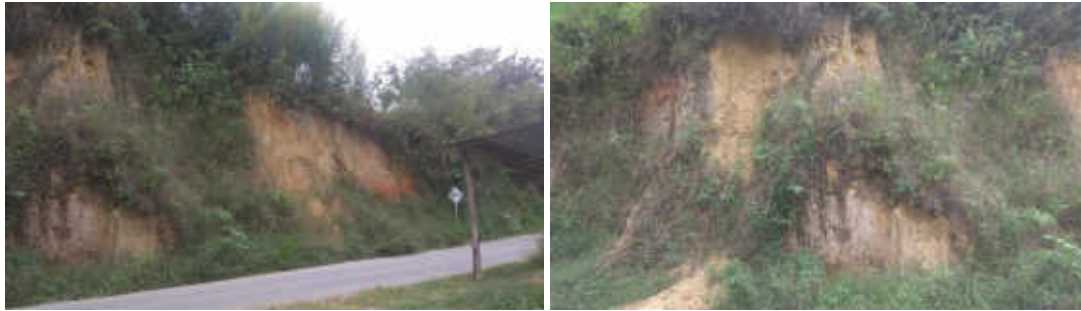
Ilustración 38. K6+000. Superficie de falla y corte de vía perpendicular.

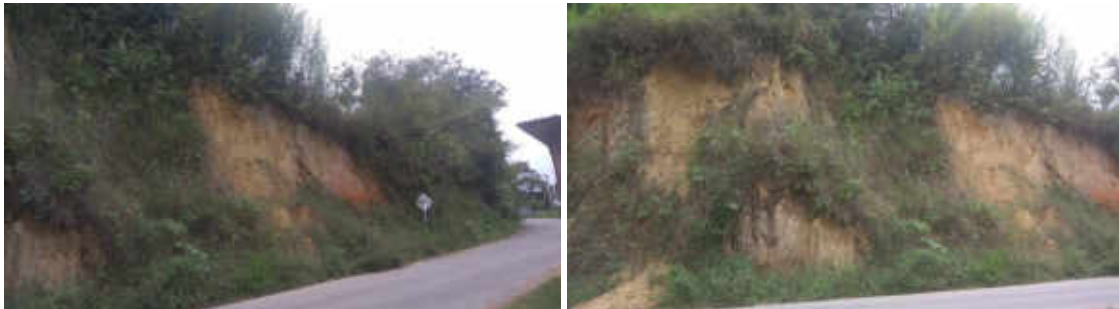
Ilustración 39. K6+000. Presencia de vegetación en parte baja que indica que no ha habido deslizamientos.

Se determina como principales factores determinantes para desencadenar un movimiento la meteorización de la cabeza del talud y su erosión por acción del agua. No presenta vegetación y se evidencia una afectación por excavaciones de obra civil en un corte de 90°. Aunque no cuenta con medidas de protección dada su baja altura no representa una amenaza a deslizamiento crítica (**Ilustración 39**).

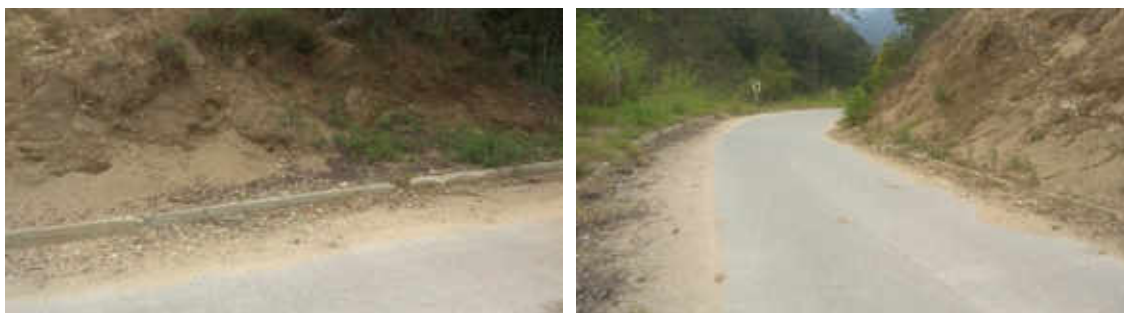
Se denota principalmente una base de talud rocosa, pero con una alta cantidad de material deslizado arenoso simplemente sobrepuesto en el talud. Ladera caracterizada por un movimiento en masa de flujos superficiales de suelo dada su base en roca, principalmente de tipo reptación, los

cuales son movimientos extremadamente lentos y continuos de partículas de suelo y roca de forma superficial que se ve favorecido por variaciones de humedad. Se detectan invasiones de material a la vía lo que puede ser un indicio de una futura afectación (**Ilustración 41**).

Ilustración 41. K11+400. Inicio y fin de la vía con invasiones de material.

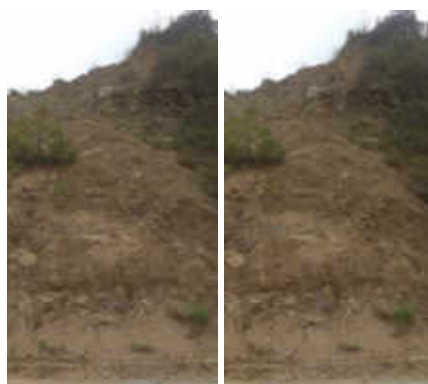
Se determina como principales factores determinantes para desencadenar un movimiento la meteorización de la cabeza del talud y su erosión por acción del agua. Adicional a esto el material arenoso sin protección de vegetación tiene una alta probabilidad de erosión (**Ilustración 42**).

Ilustración 42. K11+400. Material acumulado sobre la superficie del talud con amenaza a movimiento y deslizamiento.

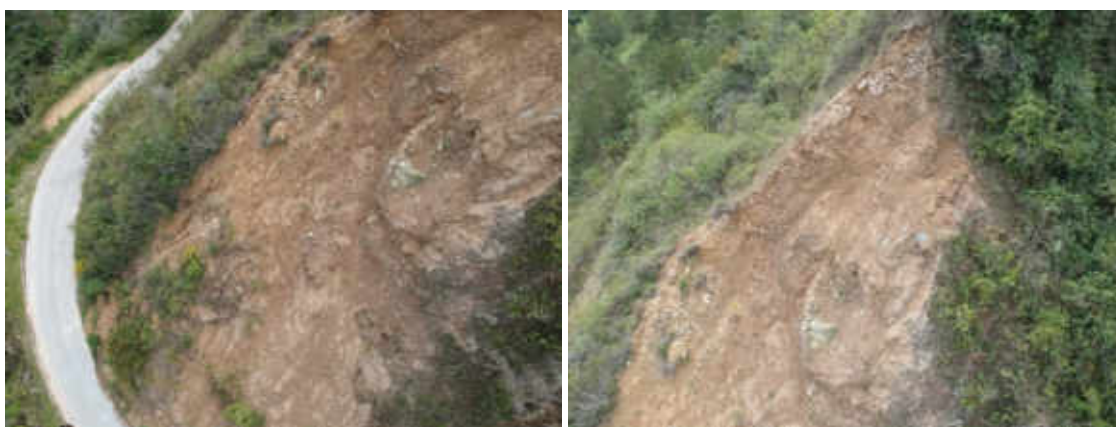
Ilustración 43. K11+400. Erosión en la parte alta y baja del talud con gran cantidad de material depositado.

No presenta vegetación alguna y se evidencia una afectación por excavaciones de obra civil en un corte vertical. No cuenta con ningún tipo de medida de protección y dada su gran altura y zonas de

acumulación de material se considera que representa una gran amenaza a deslizamiento y caídos que puede afectar el corredor vial (**Ilustración 43**).

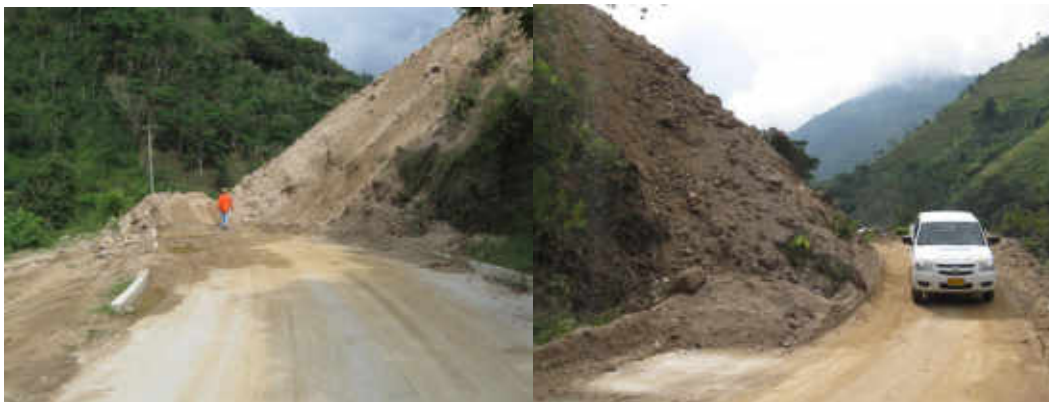
Presenta antecedentes de deslizamiento según lo demostrado con un registro fotográfico del año 2010 en una fuerte temporada de lluvias.

Ilustración 44. K11+400. Antecedentes a deslizamiento del año 2010. (Imagen suministrada Julián Galvis)

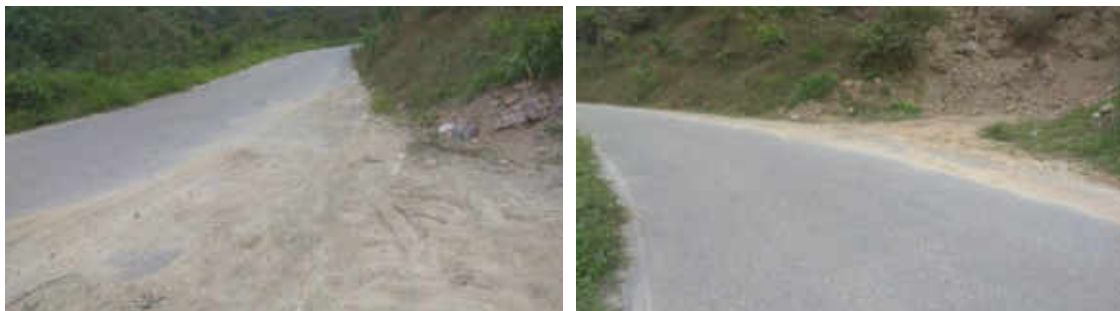
Se denota principalmente un talud rocoso con una alta cantidad de caídos y rocas. Ladera caracterizada por movimiento en masa de desprendimiento dada su estructura rocosa, principalmente de caídas de una masa de suelo o roca durante parte de su trayectoria desciende por aire. Se detectan invasiones de material a la vía, sin embargo, la punta del talud no es el borde de vía por lo que tiene una gran zona de acumulación de material que permite que los caídos no invadan la vía. De igual manera la forma que tiene la ladera permite evidenciar que ya se presentó un gran movimiento en masa en la zona dada sus superficies de falla (**Ilustración 45**).

Ilustración 45. K17+700. Zona de vía con invasiones de material (Izquierda). Zona de acumulación de caídos (Derecha)

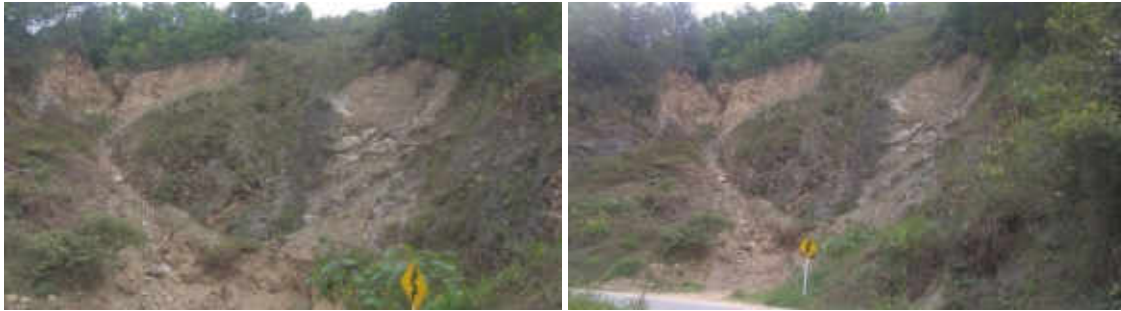
Se determina como principales factores determinantes para desencadenar un movimiento la meteorización de la cabeza del talud y su erosión por acción del agua. Adicional a esto el material rocoso sin protección de vegetación tiene una alta probabilidad de erosión y desprendimientos.

Ilustración 46. K17+700. Material acumulado sobre la superficie del talud con amenaza a caídos y zona de acumulación.

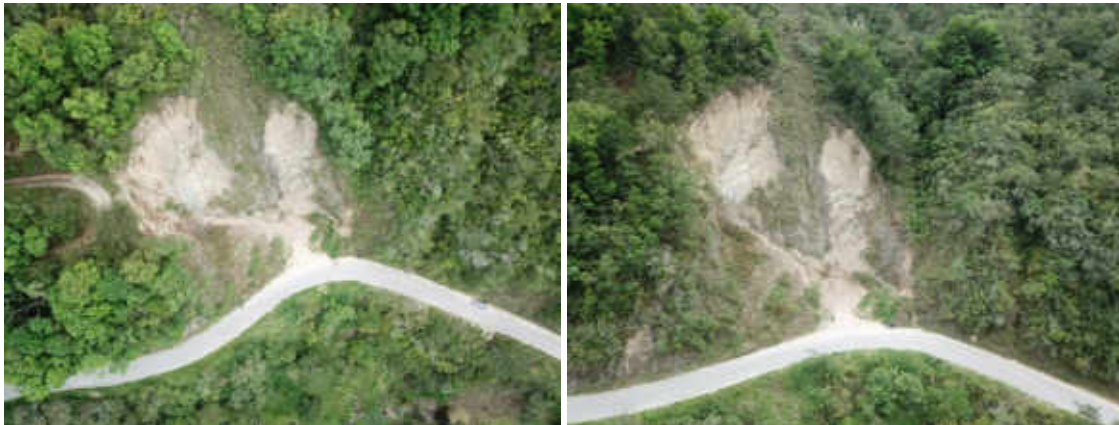
Ilustración 47. K17+700. Erosión en la parte alta y baja del talud. Superficies de falla de un deslizamiento pasado.

No presenta vegetación alguna además de ser un talud de gran altura y pendiente elevada. No cuenta con ningún tipo de medida de protección superficial. El talud no representa una alta amenaza a movimientos en masa de deslizamiento que afecte el corredor vial a pesar de su caracterización por caídos, la creación de una zona de acumulación de estos y la identificación de un posible deslizamiento ya ocurrido (**Ilustración 47**).

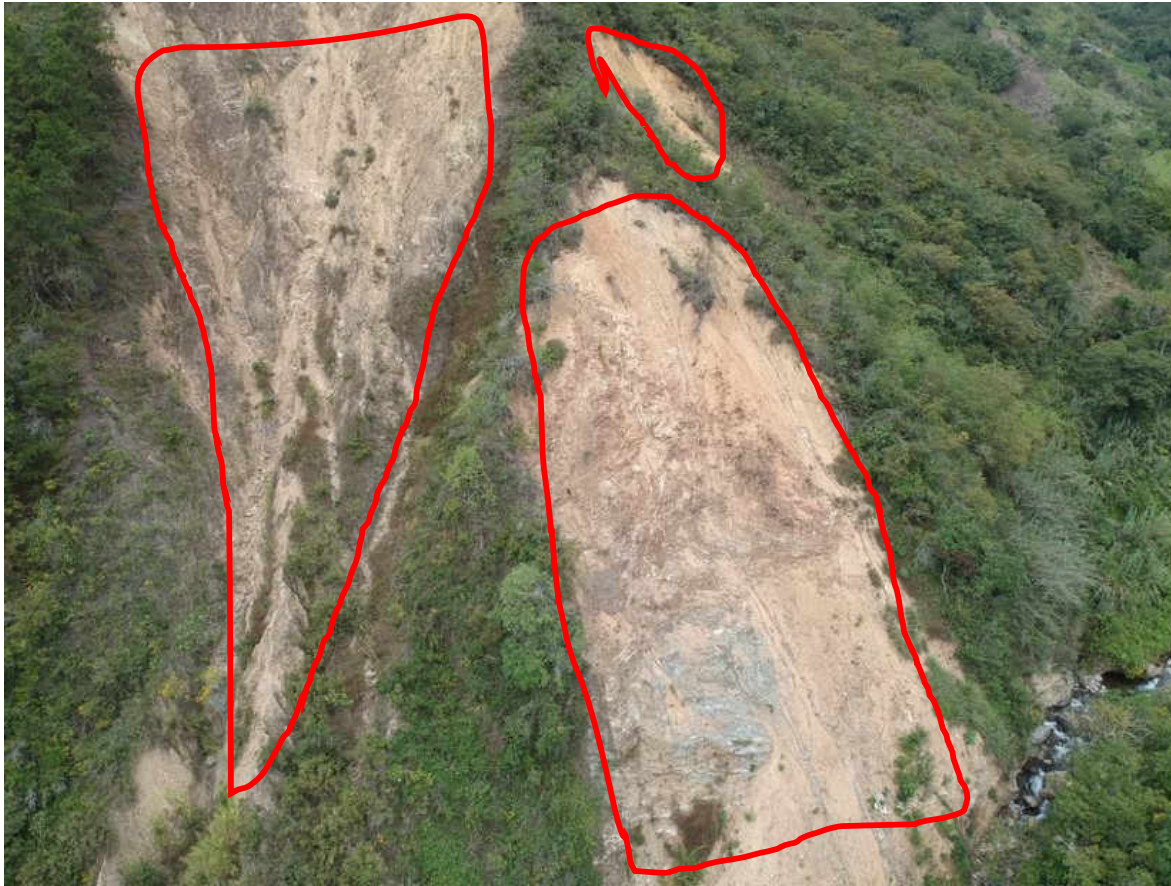
Ilustración 48. K18+500. Zona de montaña con tres deslizamientos críticos.

Se denota principalmente una estructura de talud rocosa con una gran masa de terreno deslizada pero inestable. Ladera caracterizada por un movimiento en masa de deslizamientos traslacionales donde la superficie de rotura es plana y la trayectoria es rectilínea. Se encuentra en una vía desviada, a 30 metros del corredor principal de estudio y su deslizamiento afecta principalmente una zona de río por el que pasa un puente de la vía en mención. De igual manera la forma que tiene la ladera permite evidenciar que ya se presentó un gran movimiento en masa. El terreno no se encuentra estabilizado, por lo que un gran deslizamiento podría ocasionar una avalancha que afecte los cimientos del puente (**Ilustración 48**).

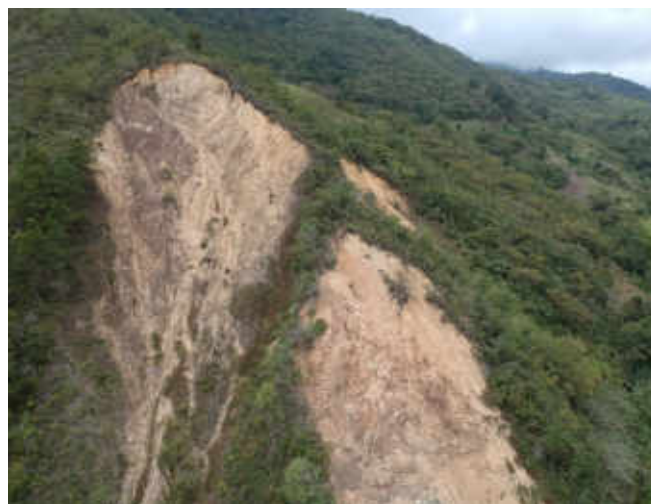
Se determina como principales factores determinantes para desencadenar un movimiento la meteorización de la cabeza del talud y su erosión por acción del río en la base del talud. Adicional a esto el material rocoso sin protección de vegetación tiene una alta probabilidad de erosión y desprendimientos.

Ilustración 49. K18+500. Fotografía dron de gran deslizamiento en montaña.

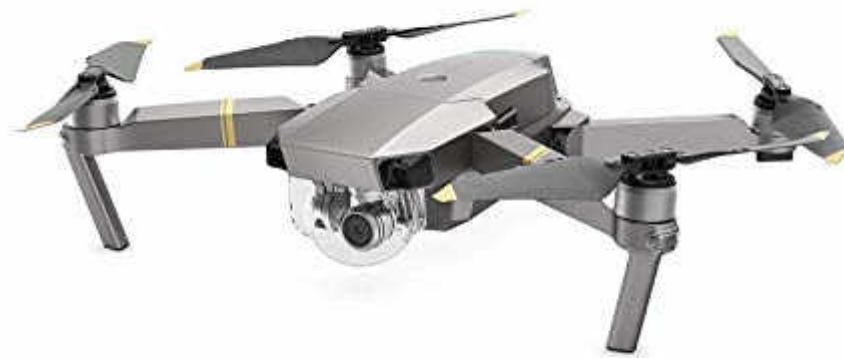
Ilustración 51. Dron DJI MAVIC PRO PLATINUM

El VANT utilizado en los planes de vuelo se denomina DJI MAVIC PRO PLATINUM un dron de 4 hélices de diseño compacto (**Ilustración 51**). A continuación, se presentan sus especificaciones (**Tabla 3**)

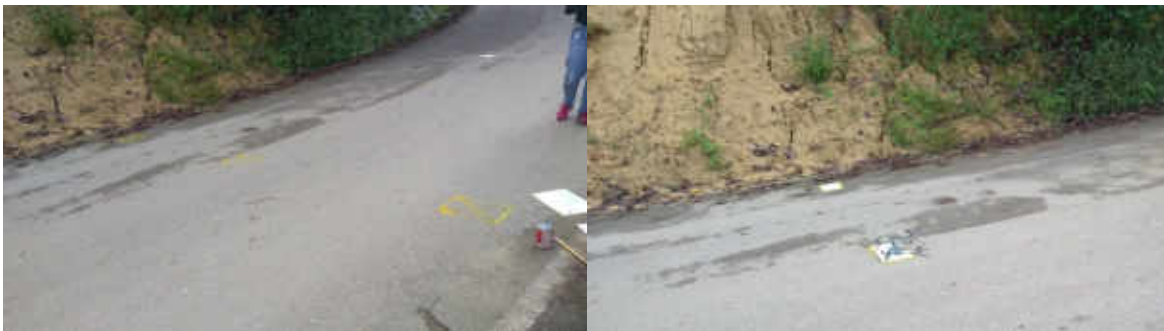
Ilustración 56. Demarcación puntos de control Talud 1.

- Se realizó el procedimiento de demarcación de los puntos de control sobre los cuales se establecieron las referencias y amarres para los diferentes vuelos en diferentes periodos de tiempo. Como ya se había mencionado, se demarcaron sobre el pavimento los puntos de control para establecer los mismos en los diferentes periodos de tiempo. Después se posicionaron sobre las marcas los recuadros de dimensiones establecidas con los que se procesaron las imágenes de dron (**Ilustración 56**).

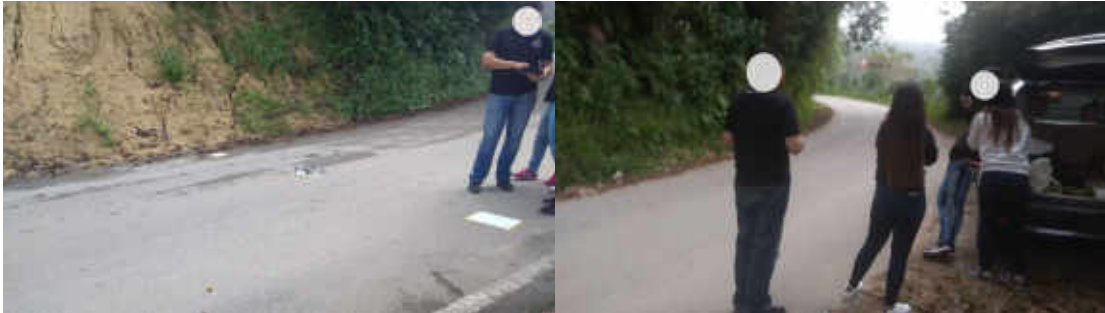
Ilustración 57. Ejecución planes de vuelo Talud 1.

- Como segundo paso se ejecutaron los planes de vuelo programados. La aplicación Pix4D Capture ejecutó los planes de vuelo de inicio a fin por lo que el dron automáticamente sale del punto de partida se posiciona sobre las zonas a fotografiar y regresa al punto inicial sin necesidad de ningún procedimiento adicional (**Ilustración 57**).

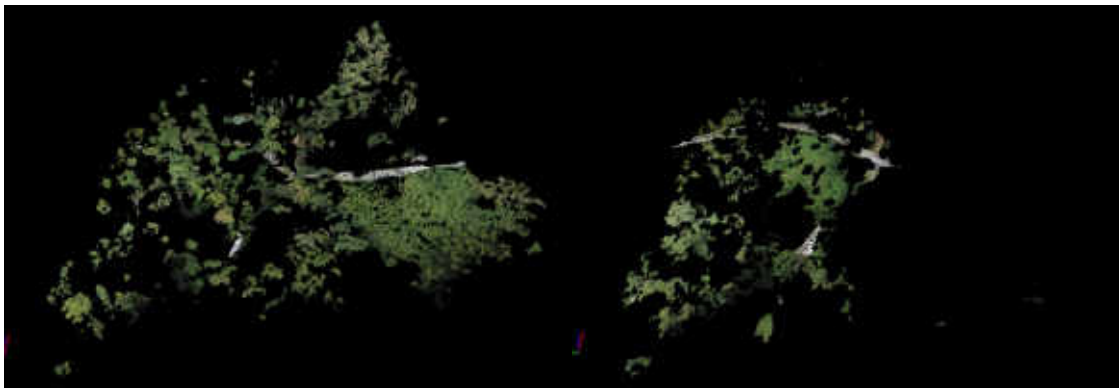
Ilustración 65. Clasificación nube de puntos Talud 1. Nube de puntos para objetos (Izquierda) y para terreno (Derecha).

- Clasificación de la nube de puntos y generación de modelo digital de terreno (MDT):** Una vez obtenida la nube de puntos se procedió a clasificarla. La clasificación consiste en determinar qué puntos corresponden a terreno (e.g., superficie, laderas) y que puntos

corresponden a objetos (e.g., vehículos, casas, árboles) Esta clasificación se hace de forma automática en el software, sin embargo, se encuentra en fase beta por lo que la forma en que se clasifican los puntos es imprecisa. Con base en esta clasificación el software selecciona los puntos correspondientes a terreno y los triangula nuevamente para generar el modelo digital de terreno. Este modelo contiene una superficie en la cual sus puntos corresponden a coordenadas X, Y, Z calculadas con base en los puntos del terreno, por tanto, elimina los objetos y permite tener una topografía del terreno de la zona de estudio. Sin embargo, como ya se había mencionado este procedimiento parte de una clasificación imprecisa de puntos lo que genera un modelo digital de terreno también impreciso. Existen otras metodologías para la clasificación de puntos, sin embargo, estas no son el objeto del proyecto por tanto no se utilizan.

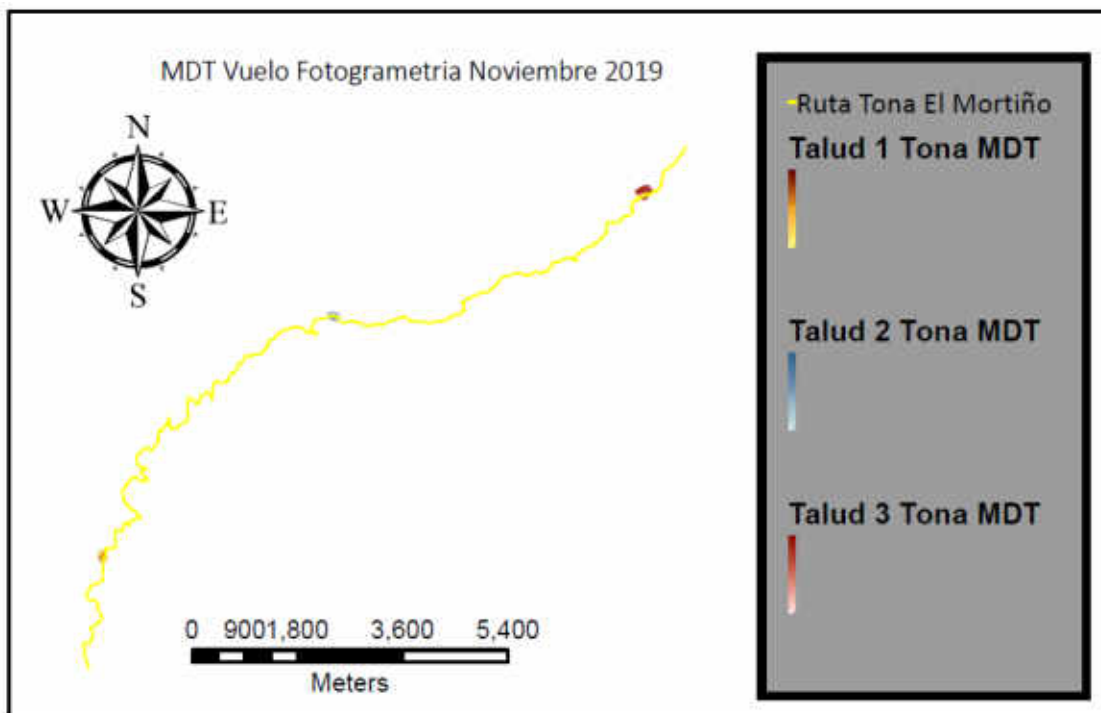
Ilustración 68. MDT Vuelo fotogrametría Noviembre 2019.

Los modelos digitales de terreno mostrados a continuación se generan con la información clasificada de objetos y terreno. La gama de colores enseña desde los colores más claros (parte inferior de las barras) las elevaciones más bajas y los colores oscuros (parte superior de la barra de color) las elevaciones más altas. Se presenta un modelo para cada uno de los taludes a manera de ejemplo (**Ilustración 71**) y un resumen de la ubicación de los tres modelos en el mes de noviembre (**Ilustración 68**).

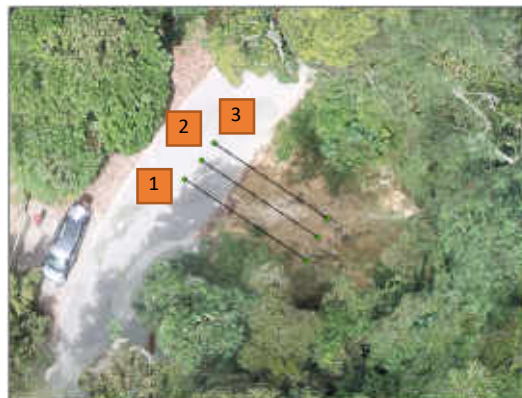
Ilustración 84. Talud 1 Comparación Noviembre-Diciembre. Demarcación perfiles topográficos extraídos

Adicional a esto se realizó la extracción de tres perfiles topográficos con el fin de verificar los cambios geométricos del talud. A continuación se muestra la comparación entre los perfiles topográficos extraídos para los periodos de noviembre y diciembre:

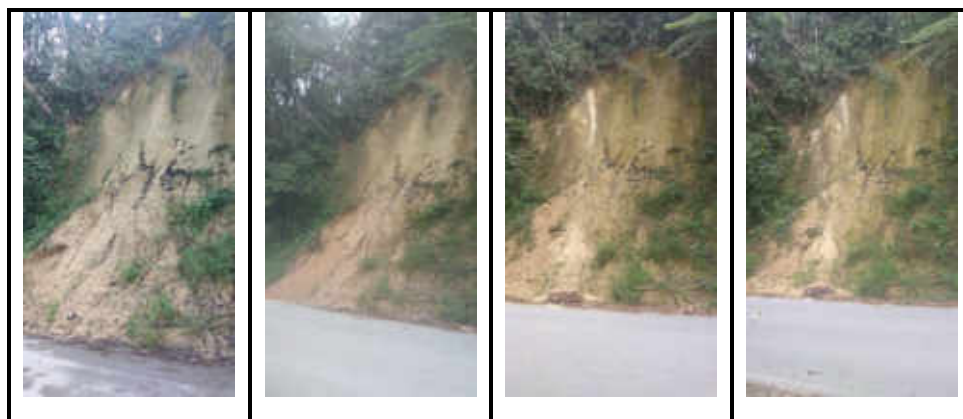
Ilustración 88. Estado de talud 1 noviembre, diciembre, enero y febrero (de izquierda a derecha respectivamente)

Lo que permite observar la metodología planteada y los resultados analizados se corrobora con las imágenes de los diferentes meses del talud 1 (**Ilustración 88**). En estas se muestra como desde el mes de noviembre a febrero la masa de suelo ha venido disminuyendo y deslizándose desde la cabeza del deslizamiento. Como no se evidencian grandes depósitos sobre la carretera se puede asumir que se ha estado realizando mantenimiento para que los constantes movimientos de masa no invadan la circulación de la vía.

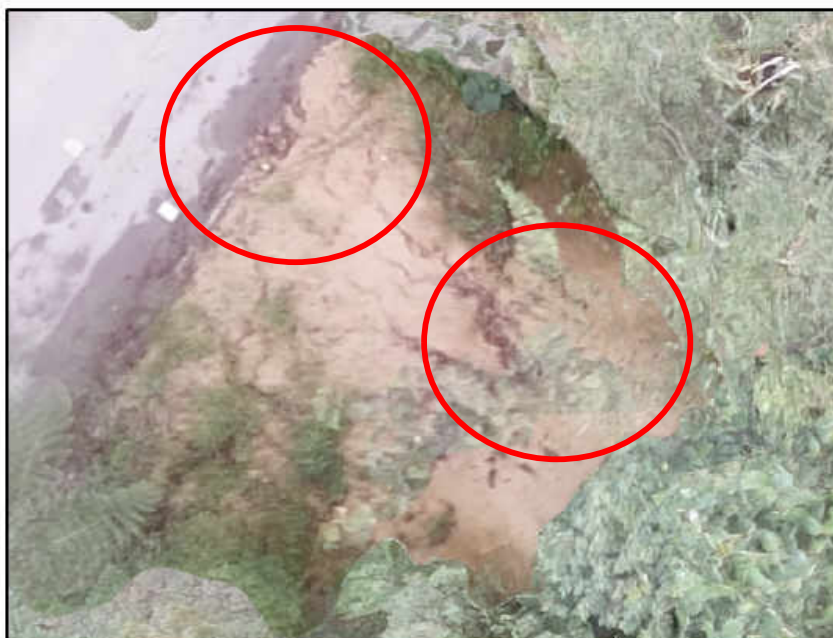
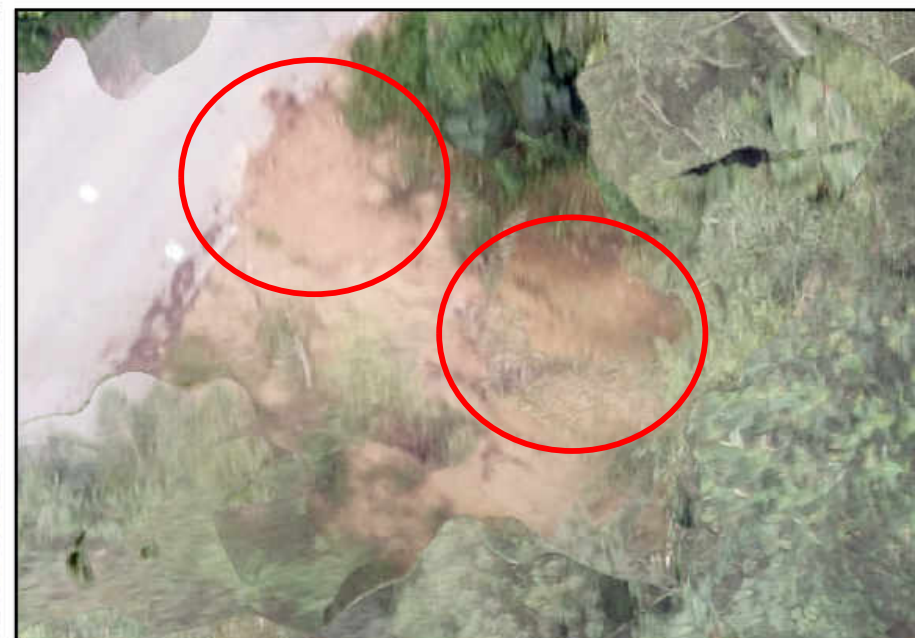
Ilustración 89. Resumen cambios geométricos Talud 1. Noviembre a diciembre.

- **Ortomosaico:** En los formatos de resumen se presentan los ortomosaicos de meses consecutivos. En el resumen de noviembre a diciembre se puede observar que en la base del talud se están presentando depósitos de material y la cabeza se observan ligeros deslizamientos y rompimientos de superficie lo que indica que los cambios evidenciados en la resta de los modelos digitales de superficie se corroboran con estas imágenes (**Ilustración 89**). De igual forma en el resumen de diciembre a enero se puede observar que al trazar una línea paralela al deslizamiento nuevamente se presenta mayor depósito de material sobre la punta del talud (el material se acerca más a la línea roja). También se presentan roturas de terreno y concavidades que muestran las líneas del deslizamiento sobre el talud 1, esto indica que hubo desplazamiento de material y cambios geométricos (**Ilustración 90**). En el resumen de enero a febrero se puede evidenciar que aunque en la punta del talud los depósitos de nuevo material son mínimos, sobre la parte media se evidencian en el mes de enero superficies cóncavas y para el mes de febrero se puede evidenciar superficies

convexas, esto indica que evidentemente la cabeza del talud sigue perdiendo material pero esta vez se depositó sobre el cuerpo y pie del talud (**Ilustración 91**). Esto finalmente se puede corroborar con los perfiles topográficos extraídos de los DSM.
