**EVALUACIÓN METODOLÓGICA DE CAMBIOS GEOMÉTRICOS EN TALUDES CON AMENAZA A
DESLIZAMIENTO UTILIZANDO VEHÍCULOS AÉREOS NO TRIPULADOS (VANT)**

UNIVERSIDAD PONTIFICIA BOLIVARIANA

**TRABAJO DE GRADO PARA OPTAR POR EL TITULO DE
MAGISTER EN INGENIERÍA CIVIL**

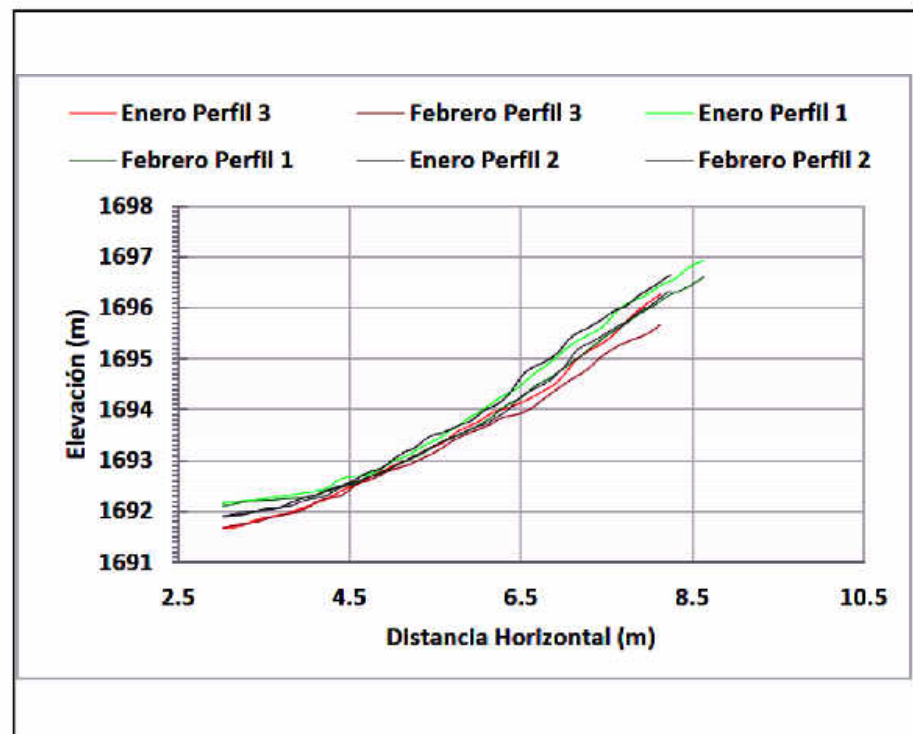
Ilustración 91. Resumen cambios geométricos Talud 1. Enero a febrero

- **Ortomosaico:** En los formatos de resumen se presentan los ortomosaicos de meses consecutivos. En el resumen de noviembre a diciembre se puede observar que en la base del talud se están presentando depósitos de material y la cabeza se observan ligeros deslizamientos y rompimientos de superficie lo que indica que los cambios evidenciados en la resta de los modelos digitales de superficie se corroboran con estas imágenes (**Ilustración 89**). De igual forma en el resumen de diciembre a enero se puede observar que al trazar una línea paralela al deslizamiento nuevamente se presenta mayor depósito de material sobre la punta del talud (el material se acerca más a la línea roja). También se presentan roturas de terreno y concavidades que muestran las líneas del deslizamiento sobre el talud 1, esto indica que hubo desplazamiento de material y cambios geométricos (**Ilustración 90**). En el resumen de enero a febrero se puede evidenciar que aunque en la punta del talud los depósitos de nuevo material son mínimos, sobre la parte media se evidencian en el mes de enero superficies cóncavas y para el mes de febrero se puede evidenciar superficies

convexas, esto indica que evidentemente la cabeza del talud sigue perdiendo material pero esta vez se depositó sobre el cuerpo y pie del talud (**Ilustración 91**). Esto finalmente se puede corroborar con los perfiles topográficos extraídos de los DSM.

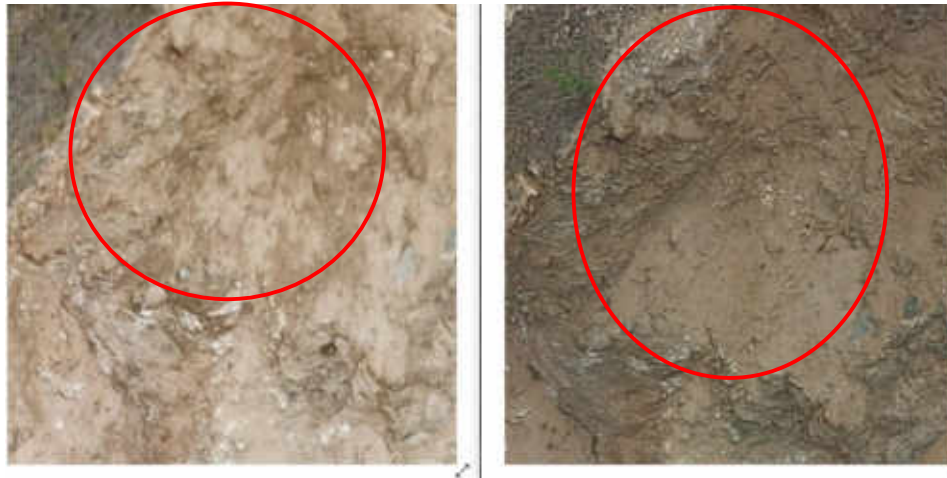
Ilustración 92. Talud 2 Noviembre (izquierda) Enero (Derecha) escarpe principal del deslizamiento.

- **Resta de DSM:** En los formatos de resumen se presentan los gráficos de la resta de los modelos de superficie de meses consecutivos. El talud 2 presenta un comportamiento particular según los resultados obtenidos. Durante los meses de noviembre y diciembre el modelo demuestra una pérdida de material sobre toda la extensión del deslizamiento de aproximadamente 30 centímetros generando una gran pérdida de volumen del talud que no se deposita en ningún sector (**Ilustración 95**). En los meses de diciembre y enero el comportamiento es más drástico aun, dado que se generan depósitos de 70 centímetros de material sin ninguna fuente aparente de perdida (**Ilustración 96**). Por estas incongruencias se procede a realizar un análisis de fondo a los modelos. Se detecta el principal problema en el DSM de diciembre, en el cual, se encuentra una deficiencia en la definición de las alturas. Al analizar más a fondo las imágenes de noviembre y enero se detecta que efectivamente se están generando rellenos de material en el cuerpo del deslizamiento durante estos periodos como se muestra en la **Ilustración 92 e Ilustración 93**.

Según se muestra en las anteriores imágenes, del escarpe principal del deslizamiento entre noviembre y enero se han generado grandes pérdidas del material las cuales han dejado más a la vista el material rocoso de estructura del Talud 2 (**Ilustración 92**). En el cuerpo del deslizamiento se muestra que las concavidades y zonas con espacios han sido rellenadas y casi todo este sector ha acumulado material (**Ilustración 93**). Revisando esta observación se procede a hacer un formato de resumen especial para los cambios geométricos entre el mes de noviembre y enero. En este resumen se muestra un DSM con mayor exactitud donde se ven los rellenos de las partes centrales del talud de aproximadamente 30 centímetros (**Ilustración 97**). Por tanto, una vez validada esta información, se procedió a dar por eliminado el vuelo del mes de diciembre. Como principales causas del error en el procesamiento de las imágenes se puede observar la sobreexposición que genero la toma de imágenes en tiempos de sol de medio día, generando pérdida de calidad en las imágenes y un modelo de baja calidad y calibración. Una vez solucionado el inconveniente en el mes de diciembre se procedió a analizar los cambios del periodo de enero a febrero. Durante este periodo no se detectan grandes cambios geométricos en el terreno según la escala de este (**Ilustración 98**). Lo que se puede deducir de estos DSM es que principalmente durante noviembre y enero el talud presento acumulamiento de material en el cuerpo y pie del deslizamiento proveniente del desgaste y erosión del escarpe principal del mismo. Durante el mes de enero y febrero se detuvo el desprendimiento de material y se mantuvieron los niveles topográficos del terreno. Es importante recalcar la precisión de los DSM al demostrar los depósitos de material en un periodo y la poca alteración de la geometría durante otro periodo. Esto se puede corroborar en los ortomosaicos presentados.

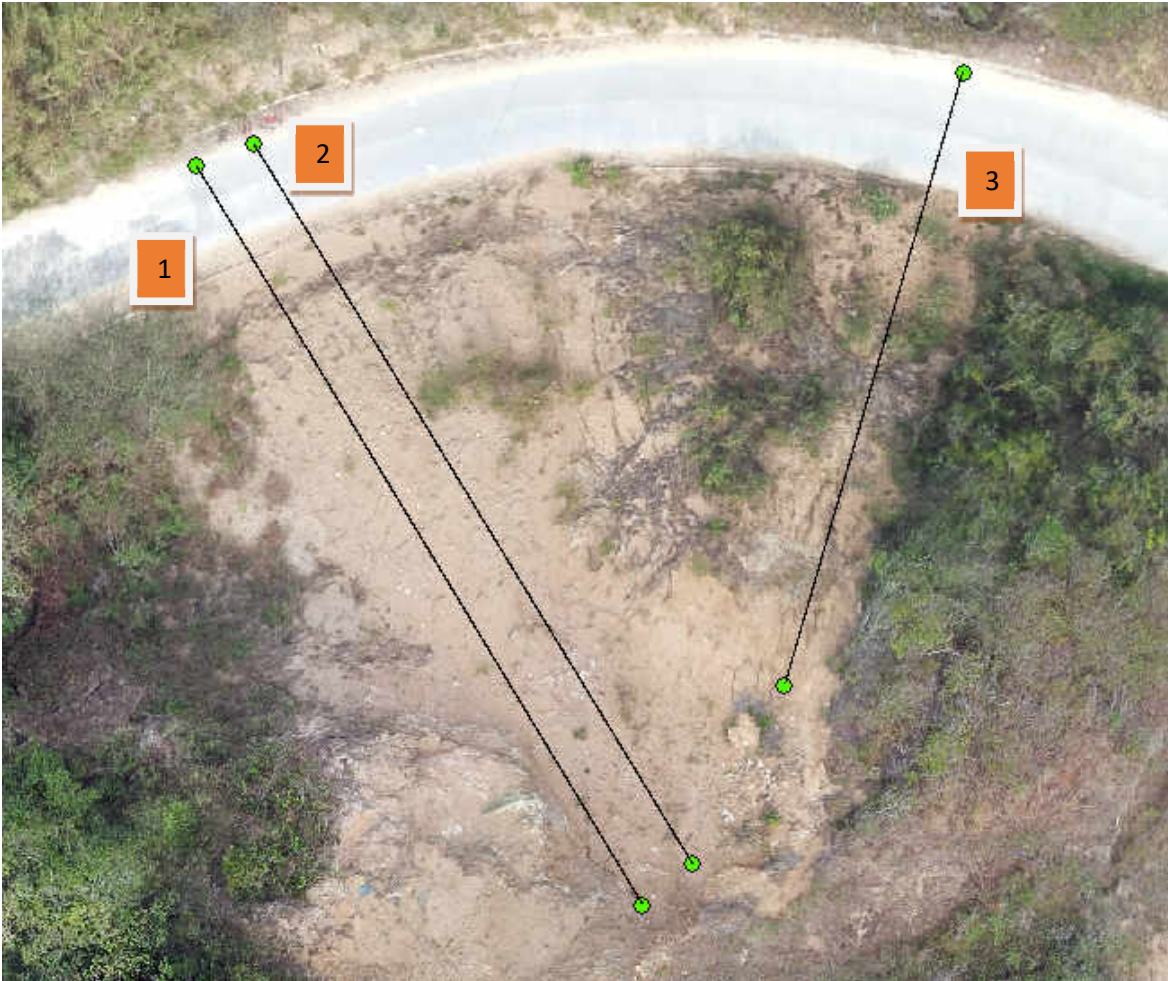
Ilustración 94. Perfiles extraídos del Talud 2 en estudio.

- **Perfiles topográficos:** En los formatos de resumen se presentan los perfiles topográficos extraídos de meses consecutivos. En los perfiles topográficos se puede evidenciar lo revisado en los ortomosaicos. Para el resumen de noviembre a diciembre Los perfiles demuestran los errores ya detectados en los DSM, evidenciando pérdidas de 30 centímetros en toda la superficie del Talud 2 (**Ilustración 95**). Al realizar la corrección y comparar únicamente los meses de noviembre y enero se detecta en los perfiles topográficos los depósitos y desprendimientos de material observados en los DSM y los ortomosaicos. Esto permite corroborar la existencia de un movimiento y acumulación de material sobre toda la ladera entre los meses de noviembre y enero (**Ilustración 97**). Finalmente, en los perfiles del periodo de enero a febrero no se detecta ningún cambio geométrico tal como se evidencio durante la etapa de comparación de los DSM.

Los resultados y observaciones de la metodología planteada de monitoreo a cambios geométricos en taludes permiten evidenciar el comportamiento del talud 2 durante los meses de estudio. En estos resultados se muestra como desde el mes de noviembre a enero la masa de suelo ha venido disminuyendo y deslizándose desde el escarpe principal. Los depósitos de material sobre el cuerpo y el pie del deslizamiento detectados por el estudio representan una gran amenaza para la temporada de lluvias. Todo el material que ha generado el cambio de la geometría del talud se encuentra simplemente sobrepuesto en la base rocosa del Talud 2 y en su mayoría son materiales arenosos y caídos de roca. Esta gran masa de material es completamente susceptible a un movimiento en masa de flujo durante las temporadas de lluvias que se aproximan después del estudio y puede ocasionar una tragedia para los vehículos o personas que transiten por el sector.

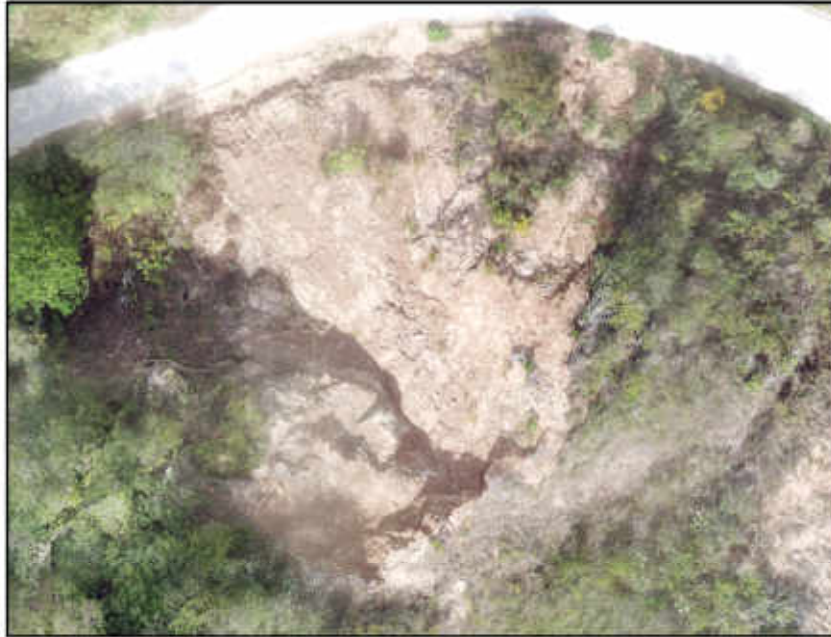
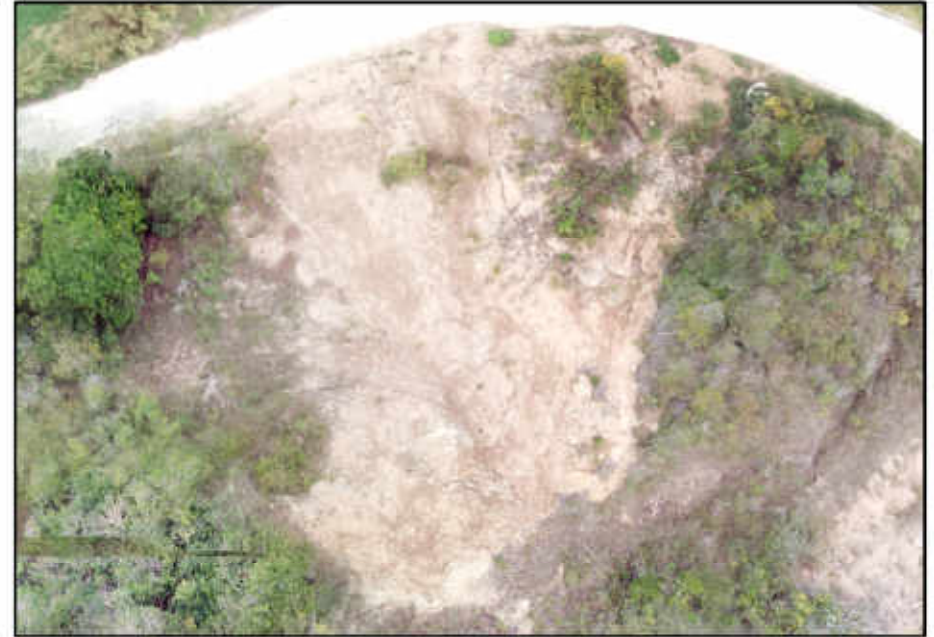
Ilustración 95. Resumen cambios geométricos Talud 2. Noviembre a Diciembre.

- **Ortomosaico:** En los formatos de resumen se presentan los ortomosaicos de meses consecutivos. En el resumen de noviembre a diciembre se puede observar la diferencia de calidad de las imágenes demostrando la sobreexposición solar que generó los problemas en el DSM de diciembre (**Ilustración 95**). De igual forma en el resumen de diciembre a enero se puede observar la misma sobreexposición del mes de diciembre comparada con la calidad de la imagen de ortomosaico del mes de enero (**Ilustración 96**). En el resumen de enero a febrero se puede evidenciar la poca alteración de todas las partículas y rocas en la zona de ladera lo que corrobora principalmente los inexistentes cambios geométricos detectados en los DSM de este periodo (**Ilustración 98**). Esto finalmente se puede corroborar con los perfiles topográficos extraídos de los DSM.

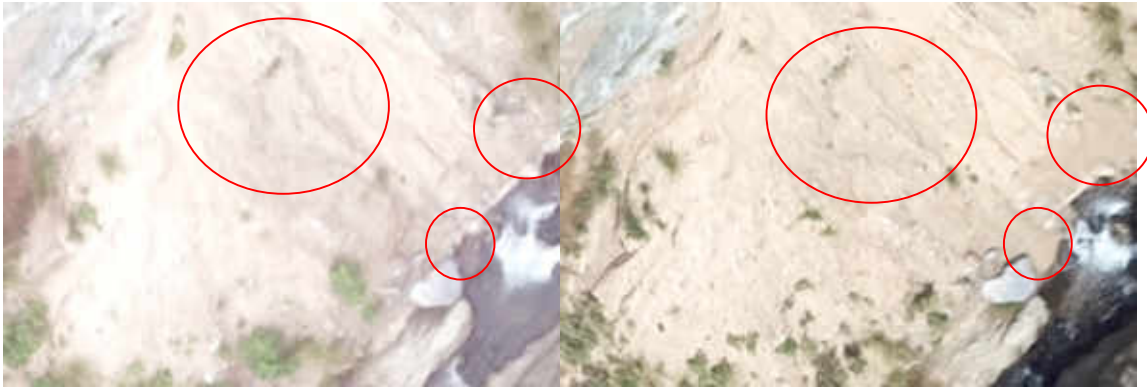
Ilustración 99. Talud 3. Perdidas de material y depósitos parte baja periodo de diciembre (izquierda) enero (derecha).
