**INGENIERO CIVIL AUXILIAR DE APOYO EN LOS DIFERENTES TRABAJOS
DESARROLLADOS EN LA SECRETARIA DE INFRAESTRUCTURA DEL
MUNICIPIO DE BARRANCABERMEJA.**

**UNIVERSIDAD PONTIFICIA BOLIVARIANA
ESCUELA DE INGENIERÍAS Y ADMINISTRACIÓN
FACULTAD DE INGENIERÍA CIVIL
FLORIDABLANCA, SANTANDER
2010**

Practica para optar al título de Ingeniero Civil

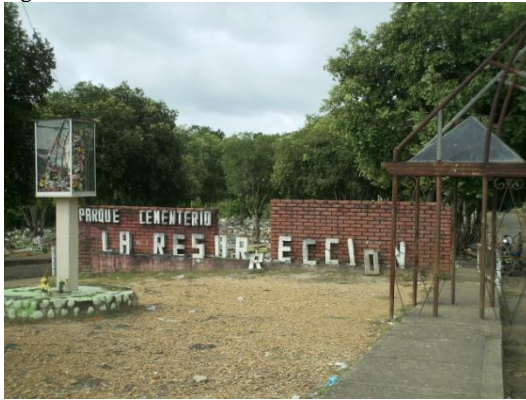
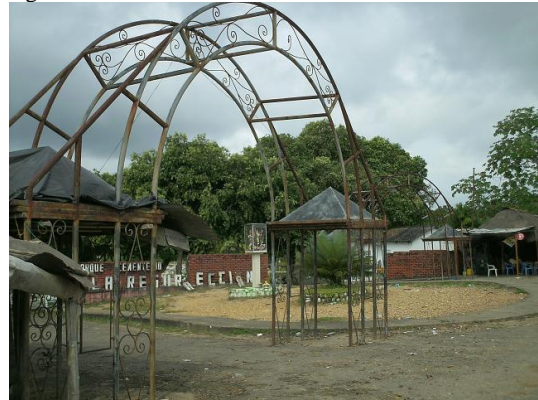
A continuación se ilustrará la evaluación previa realizada, mediante visitas técnicas en compañía del profesional de la secretaria (Ver figura 3 - 4), donde se identificaron las necesidades del campo santo y se realizaron mediciones in situs, con el fin de tener una idea más clara de las actividades y las cantidades a consignar en el presupuesto del proyecto.

Figura 3. Estado de fachada

Figura 4. Estructuras a desmontar

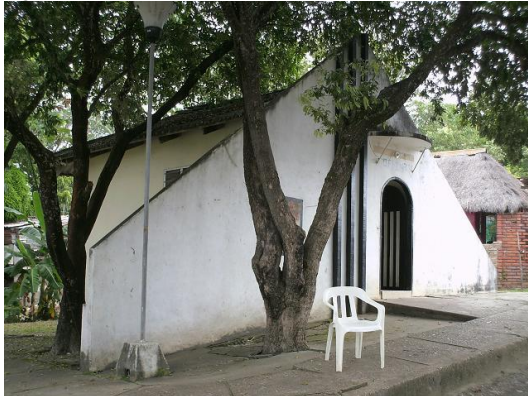
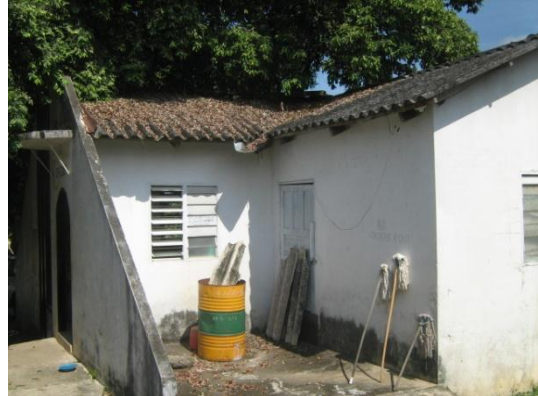
En el lugar en donde se encuentra la oficina de celaduría (ver figura 6 – 7), será ampliado con el fin de anexarle una sala de espera y una oficina de recepción con baños incluidos; ya que el cementerio no cuenta con estos servicios. El área a intervenir será de ciento veinte (120) m² aproximadamente, y se utilizará un sistema de pórticos con dos (2) especificaciones de columnas y vigas, con cimentación con vigas y zapatas dependiendo la calidad del suelo.

Figura 6. Oficina de celaduría

Figura 7. Pared posterior oficina celaduría

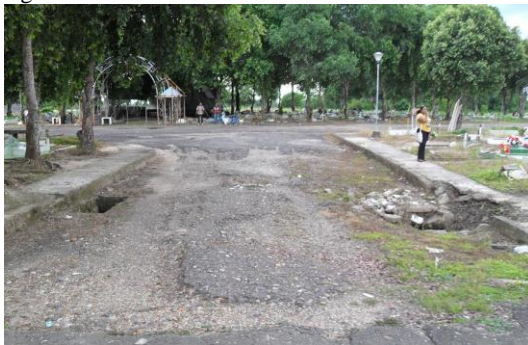
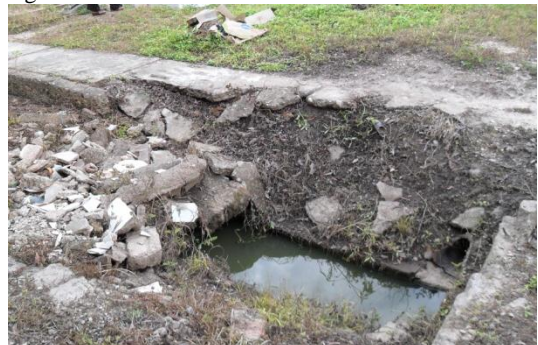
Gran parte de las vías de acceso, y sistemas de captación de aguas lluvias se encuentran en mal estado (Ver figura 8 - 9), ameritando el arreglo y adecuación de estos. Se decidió realizar reparacheo, dándole prioridad a los tramos que se encuentran más averiados; en estos tramos se tuvo en cuenta en el presupuesto la intervención de la base de la vía y en otros solo se realizará la aplicación de la sobrecarpeta, la cual es de especificaciones técnicas MDF-3 (mezcla densa en frio) ya que el flujo vehicular es mínimo y de menor peso porque no se permiten la entrada a buses y camiones.

Figura 8. Estado de las vías de acceso

Figura 9. Deterioro de sumideros

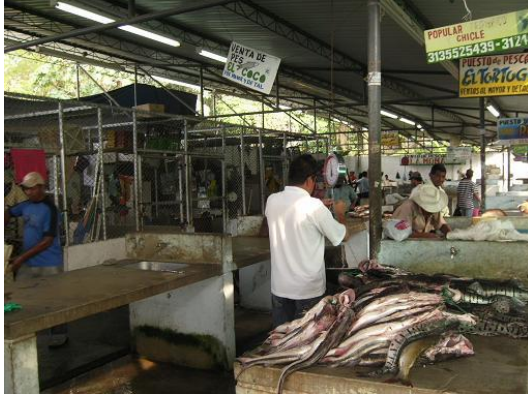
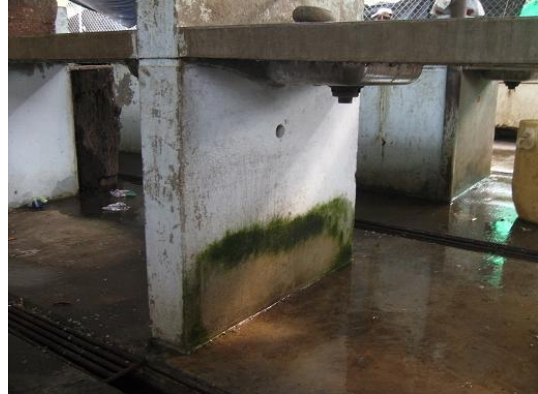
Lavaplatos: En los lavaplatos se noto la ausencia de grifería y sifones, estos fueron retirados por los mismos vendedores ocasionando el vertimiento directo sobre el suelo y las paredes de los mesones lo cual acelero el deterioro de la pintura de estos (ver figura 10 - 11). Para la solución de este problema se suministraran a todos los lavaplatos los sifones con los nipples incluidos y grifería tipo palanca o mariposa

Figura 10. Estado inicial de mesones

Figura 11. Deterioro de mesones y lavaplatos

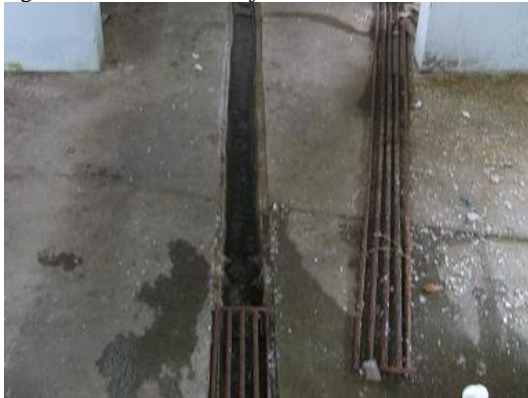
Rejillas metálicas: Estas rejillas son para proteger a las personas de caídas y tropiezos, están ubicadas en los canales en concreto para conducción de aguas negras y también en las cajas de recolección de estos canales, estas rejillas en la actualidad se hallan en mal estado, corroídas y deterioradas estructuralmente (Ver figura 12), por esta razón algunas han sido retiradas de los canales generando peligro en las personas que utilizan el establecimiento, para mitigar este problema, la adecuación consistirá en realizar reemplazo de varillas y platinas averiadas para reforzar la estructura de las rejillas; también se utilizara grata para retirar la corrosión de aquellas varillas que no serán reemplazadas, por último se aplicara anticorrosivo para mejorar la presentación y darle una mayor duración a las rejillas.

Figura 12. Deterioro de rejillas metálicas

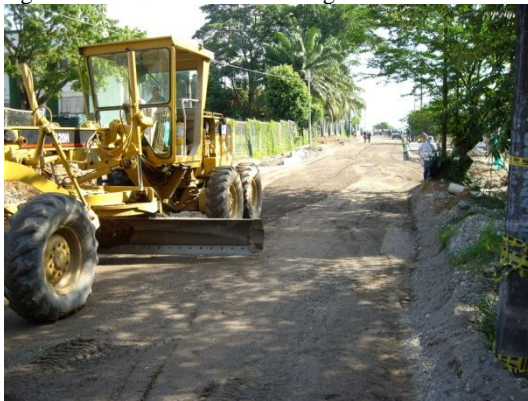
Figura 15. Extendido de material granular de base

Base y sub base: Se aplicó triturado 3/4 para el mejoramiento de la sub-rasante, la compactación fue realizada por un vibro compactador de rodillo, la interventoria vigilo el cumplimiento de las densidades por medio de pruebas de ensayos y se encontró que en unos de los tramos no se cumple con las densidades exigidas por la norma, esto debido a que este tramo está conformado por una curva vertical cóncava en donde está ubicada la cota más baja de la vía ocasionando el acumulamiento de aguas lluvias por la falta del manejo de estas. En los tramos con mayor avance ya se está aplicando la base en material seleccionado (ver figura 15 y 20).

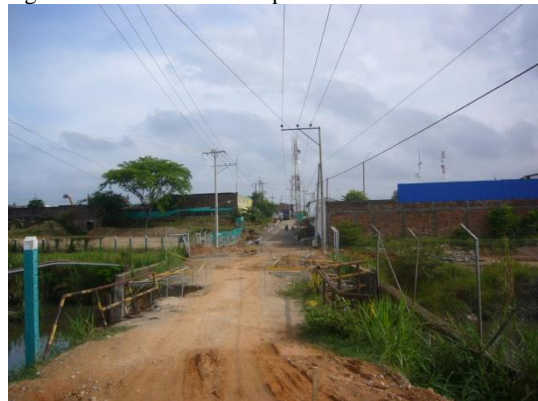
Figura 16. Estado actual de puente vehicular

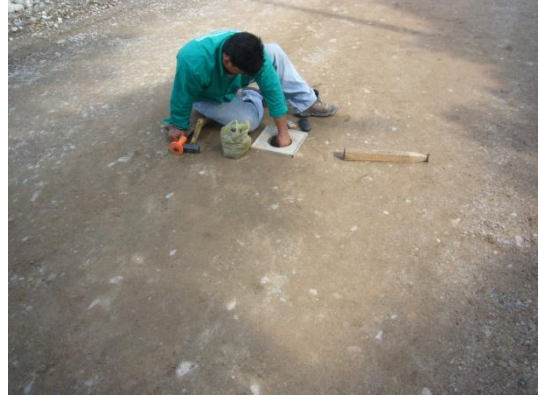
Figura 20. Prueba de densidad de campo

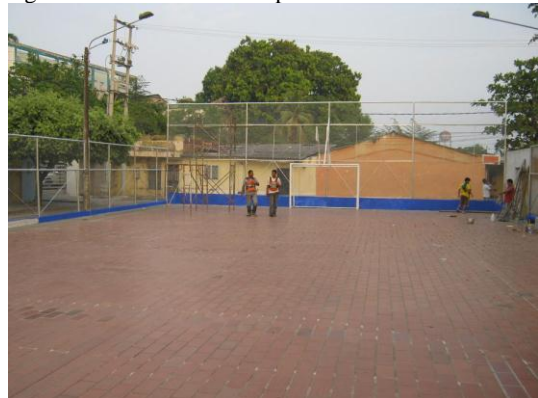
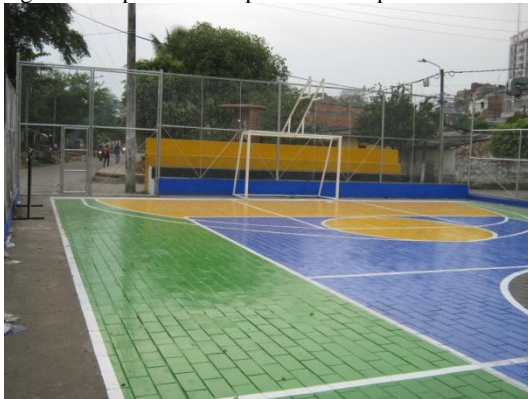
Figura 22. Estado inicial de piso

Figura 23. Aplicación de pintura sobre piso

Pintura general: Esta polideportiva tiene la particularidad que el piso es en tablón vitrificado por esta razón fue necesario aplicar una capa de pintura base para mejorar la adherencia de la pintura de acabado final, para esta pintura se utilizaron cuatro (4) colores para diferenciar bombas y áreas de cada deporte, la delineación es en color blanco (Ver figura 22 - 23).

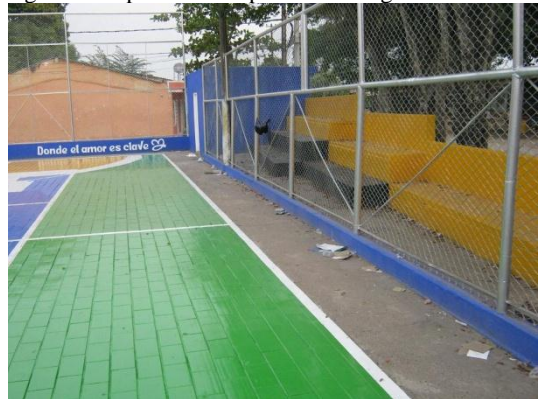
Figura 24. Aplicación de pintura sobre gradas

Para las gradas primero se le aplico una capa base para luego aplicarse los dos colores finales que hacen alusión a la bandera de la ciudad, los logos y mensajes alusivos a la Alcaldía Municipal y la Secretaria de Infraestructura quedaron repartidos en el piso, gradas y muros bajos (Ver figura 24).

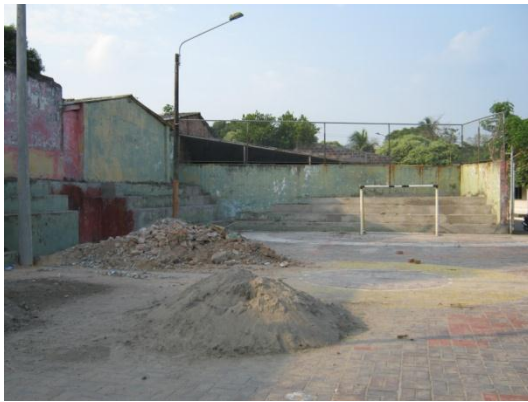
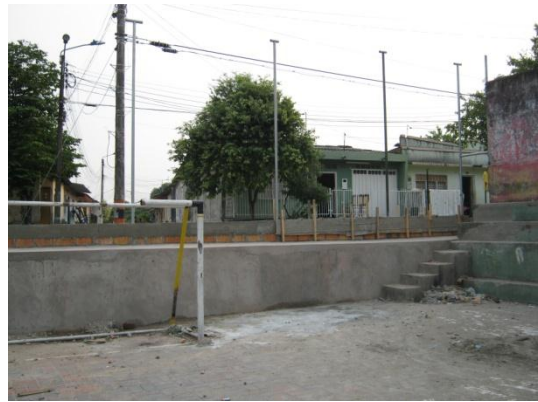
Demolición de muro: Se demolió muro en la parte posterior de la polideportiva debido a su deterioro y peligro de caída, este será reemplazado por un cerramiento en malla eslabonada (Ver figura 25 - 26).

Figura 25. Estado inicial de polideportiva

Figura 26. Construcción de muro para soporte de mallas de cerramiento

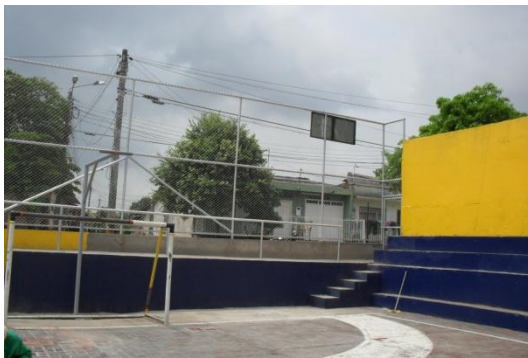
Figura 27. Instalación de malla de cerramiento

Instalación de malla de cerramiento: Malla de cerramiento instalada en las zonas posteriores de los arcos, tiene la característica de ser malla eslabonada calibre 14 y esta soldada a una estructura conformada por tubos aguas negras y ángulos embebidos en los muro bajos, tiene una puerta de acceso (ver figura 27).

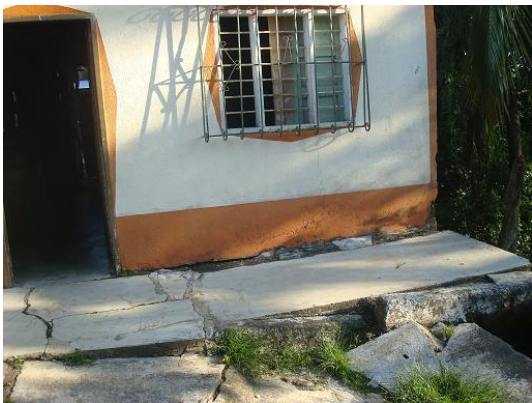
Figura 55. Agrietamientos por inestabilidad del talud
