**CONSTRUCCION DEL INTERCAMBIADOR VIAL MESON DE LOS  
BUCAROS Y OBRAS COMPLEMENTARIAS.**

**Informe definitivo  
Bucaramanga – Santander**

**Trabajo de grado para optar por el título de**

**INGENIERO CIVIL**

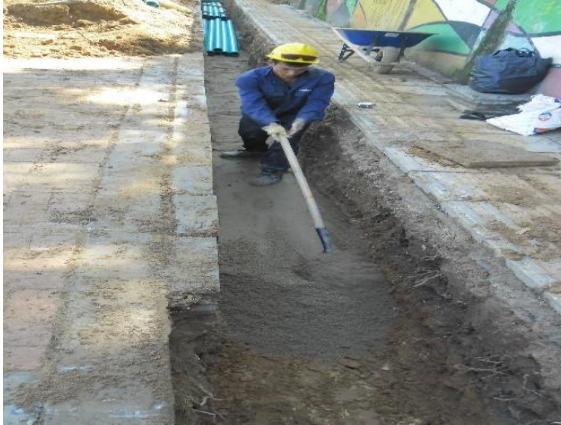
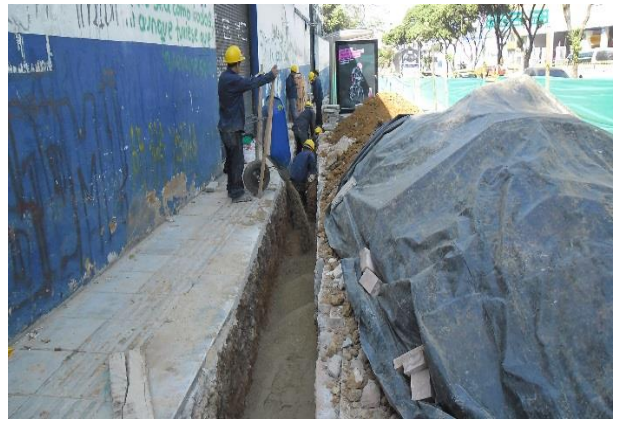
**Figura 3.** Suministro, conformación de relleno en arena para cimentación de tubería.

Se colocó un colchón de arena de 10 cm de espesor por debajo de los tubos, se replanteo y se procedió con la colocación de la tubería de 4"

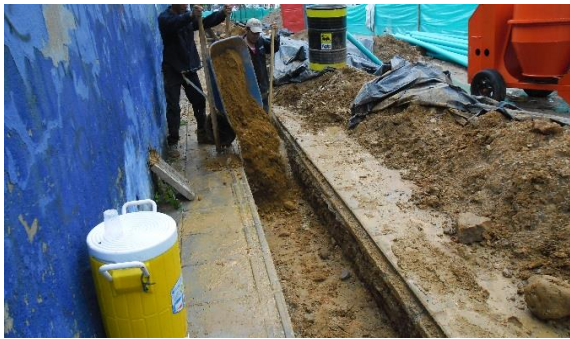
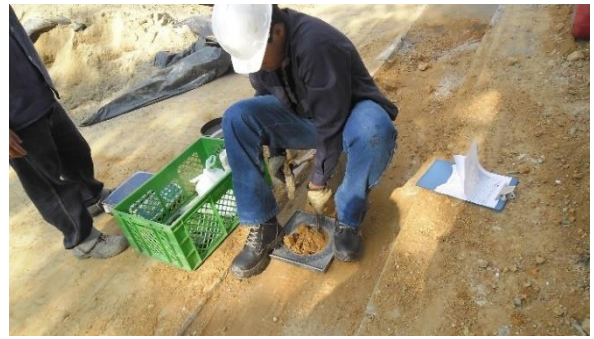
**Figura 5.** Relleno con material seleccionado.

Se realizó una compactación con el material seleccionado aplicando capas de 20 cm a 30 cm de espesor, compactando con un compactador manual (saltarín) hasta conseguir el porcentaje de compactación requerida por la interventoría, Para determinar el porcentaje de compactación se realiza la toma de densidad cada 30 cm de espesor y 50 m de longitud de a la sub rasante y a la base granular

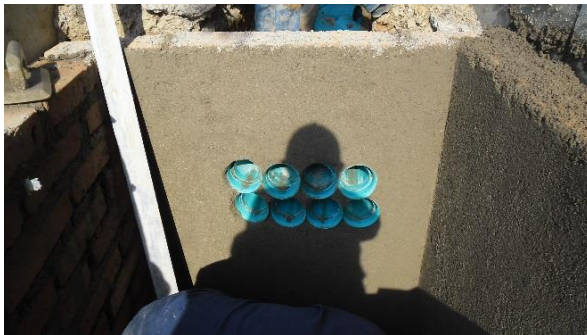
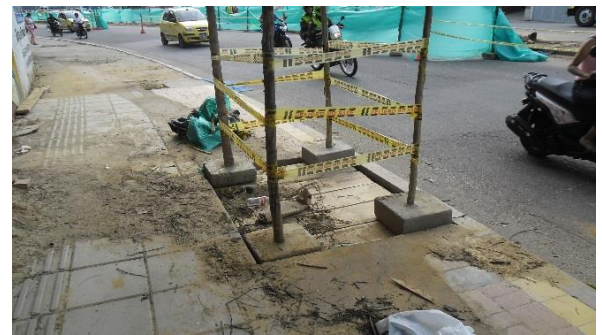
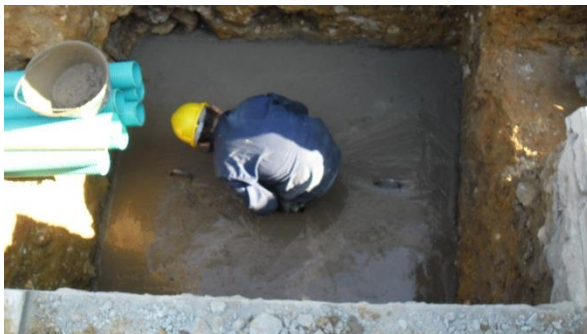
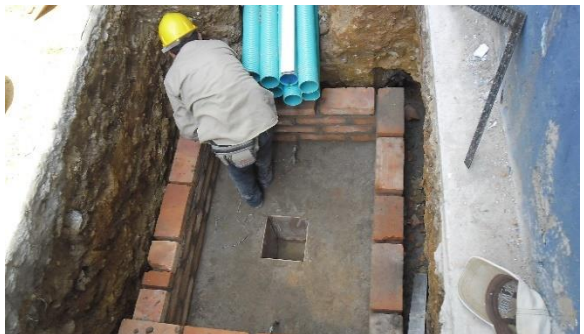
**Figura 7.** Construcción de cámaras D.

Se realizó la excavación de las cámaras correspondientes con las medidas estipuladas en el contrato, se replanteo la sub rasante y se perfilo el perímetro de la cámara posteriormente continuamos con el armado de la mampostería para los muros de la cámara, una vez terminado los muros procedimos a colocar el pañete

### **Construcción de cámaras.**

Se realizó la excavación de las cámaras correspondientes con las medidas estipuladas en el contrato, se replanteo la sub rasante y se perfilo el perímetro de la cámara posteriormente continuamos con el armado del acero para la estructura de la cimentación y las columnas.

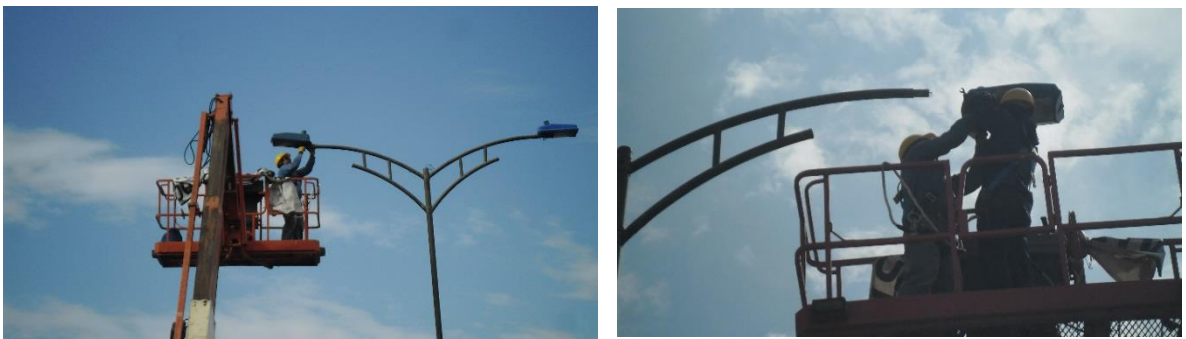
**Figura. 10** Retiro, transporte y entrega en bodega de municipio de luminaria de sodio 150-250W en poste 8-12 mts.

Retiro y transporte a bodegas del municipio de poste metálico de 12 m x (4"-3") brazo doble o sencillo. Incluye demolición de base, retiro y disposición final de Escombros. Especificaciones de retiro de elementos según Manual Técnico A.P. B/GA.

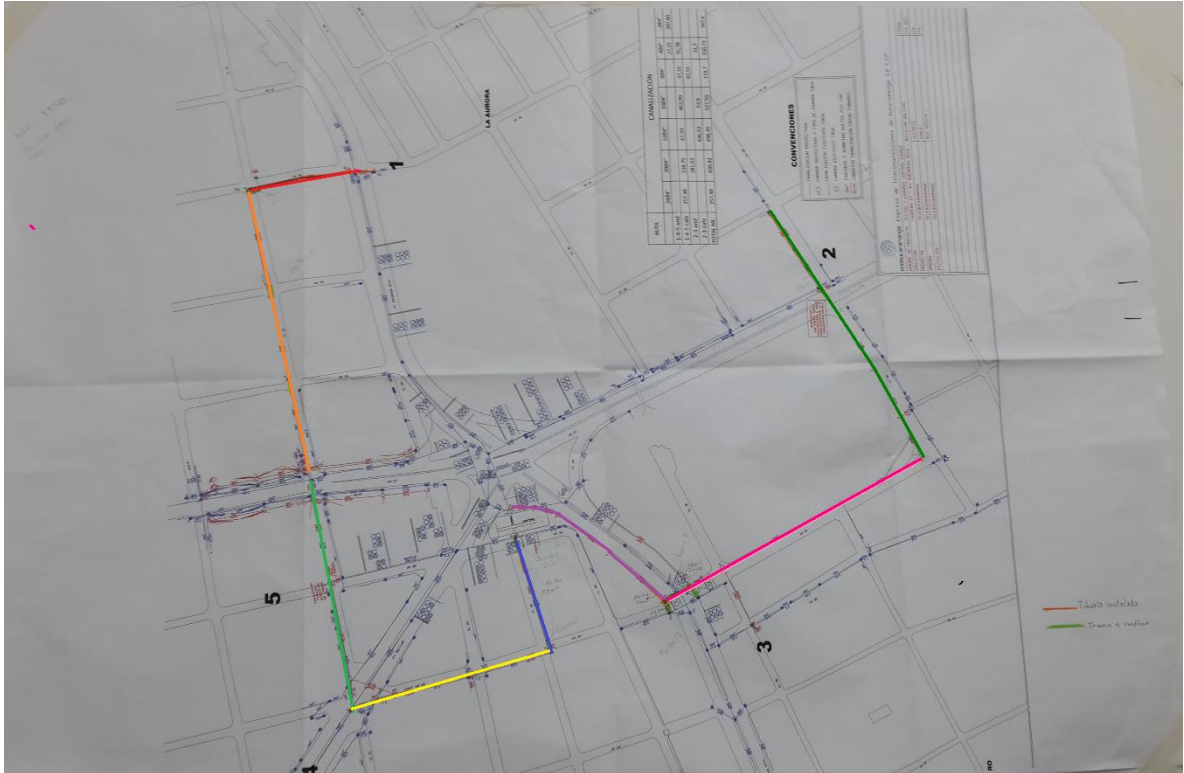
**Figura. 13** Localización de la zona de intervención.

- ❖ Cra 30 entre calle 21 y av.quebradaseca
- ❖ Calle 21 entre cra 30 y cra 27
- ❖ Calle 21 entre cra 27 y cra 25
- ❖ Cra 25 entre calle 21 y calle 24
- ❖ Calle 24 entre cra 25 y cra 26
- ❖ Av.quebradaseca entre cra 27 y cra 25
- ❖ Cra 25 entre av.quebradaseca y calle 32

❖ Calle 32 entre cra 25 y cra 28

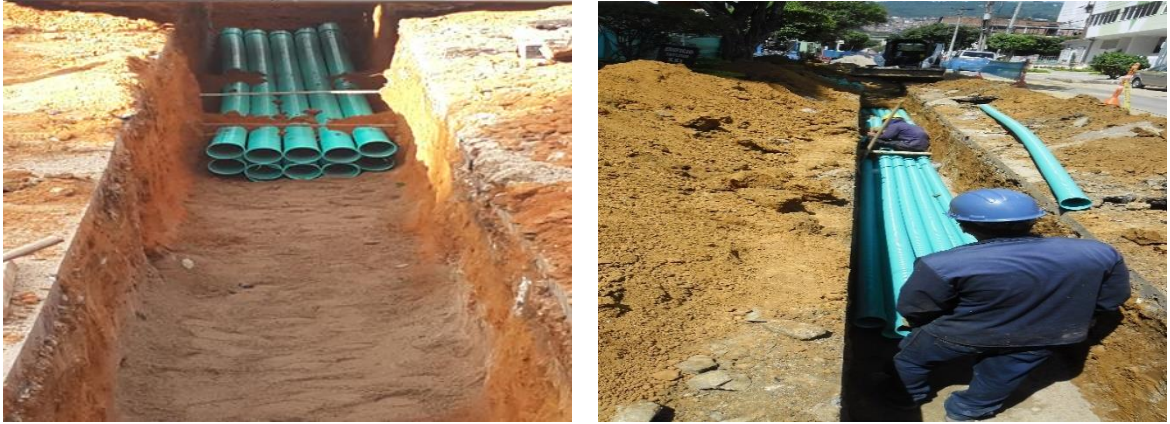
**Figura 16.** Suministro, conformación de relleno en arena para cimentación de tubería, Suministro e instalación de ducto PVC TDP D=4 colocados en cantidad indicada por el administrador del contrato. .

Se colocó un colchón de arena de 10 cm de espesor por debajo de los tubos, se replanteo y se procedió con la colocación de la tubería de 4"

Para la instalación de los tubos se colocó un colchón de arena de 10 cm de espesor por debajo de los tubos, se replanteo y se procedió con la colocación de la tubería de 4"

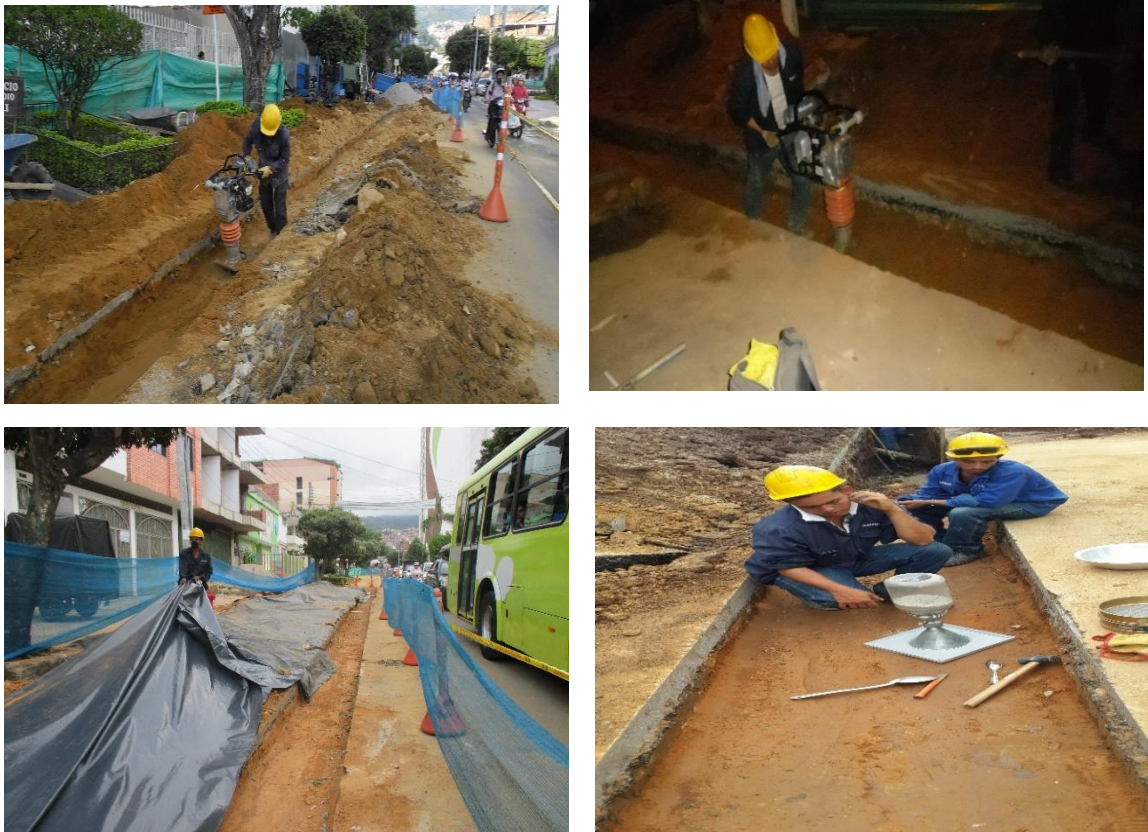
**Figura 18.** Compactación del relleno seleccionado y toma de ensayo de densidades.

Se realizó una compactación con el material seleccionado aplicando capas de 20 cm a 30 cm de espesor, compactando con un compactador manual (saltarín) hasta conseguir el porcentaje de compactación requerida por la interventoría, Para determinar el porcentaje de compactación se realiza la toma de densidad cada 30 cm de espesor y 50 m de longitud de a la sub rasante y a la base granular con el ensayo del cono de arena según NORMA INV E-161 donde el porcentaje de compactación requerido sea mayor o igual a 98%.

Se realizó una compactación con el material seleccionado aplicando capas de 20 cm a 30 cm de espesor, compactando con un compactador manual (saltarín) hasta conseguir el porcentaje de compactación requerida , Para determinar el porcentaje de compactación se realiza la toma de densidad cada 30 cm de espesor y 50 m de longitud de a la sub rasante y a la base granular con el ensayo del cono de arena según NORMA INV E-161 donde el porcentaje de compactación requerido sea mayor o igual a 98%.

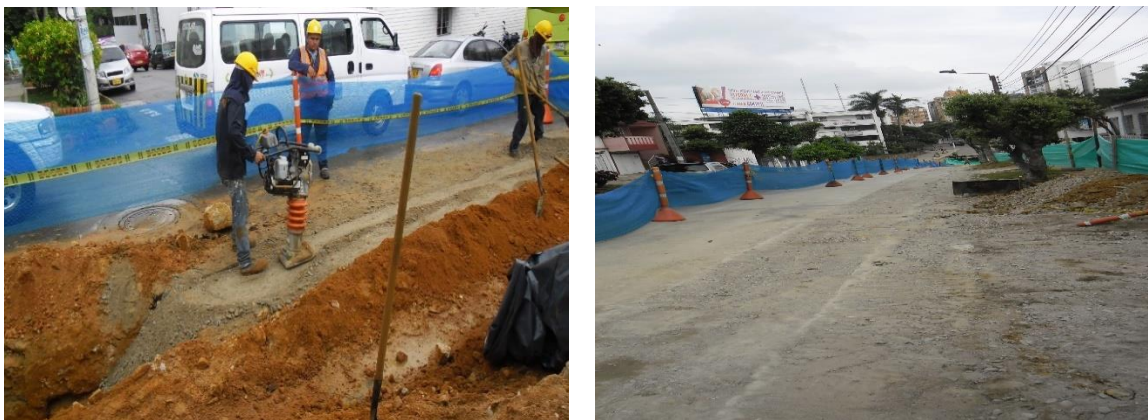
**Figura 19** Compactación de base granular.

Se aplicó 35 cm de base granular compactándola con un compactador manual hasta conseguir y verificar que el porcentaje de compactación exigido este cumpliendo según norma invias.

Después de cumplir con esta especificación se aplicó 35 cm de base granular compactándola con un compactador manual hasta conseguir y verificar que el porcentaje de compactación exigido este cumpliendo según norma invias.

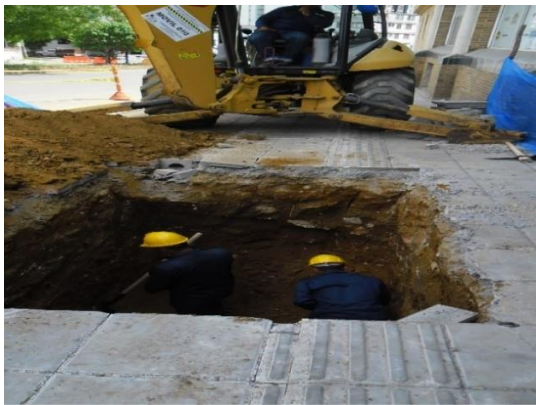
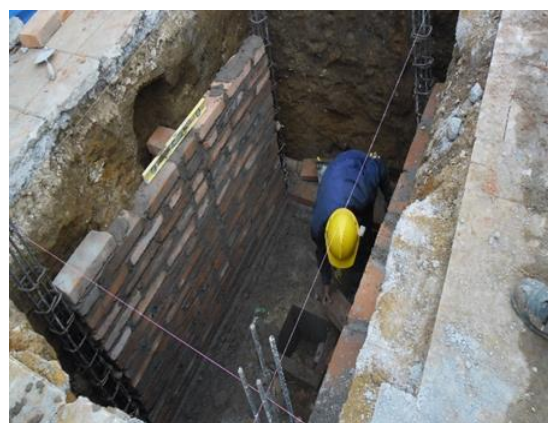
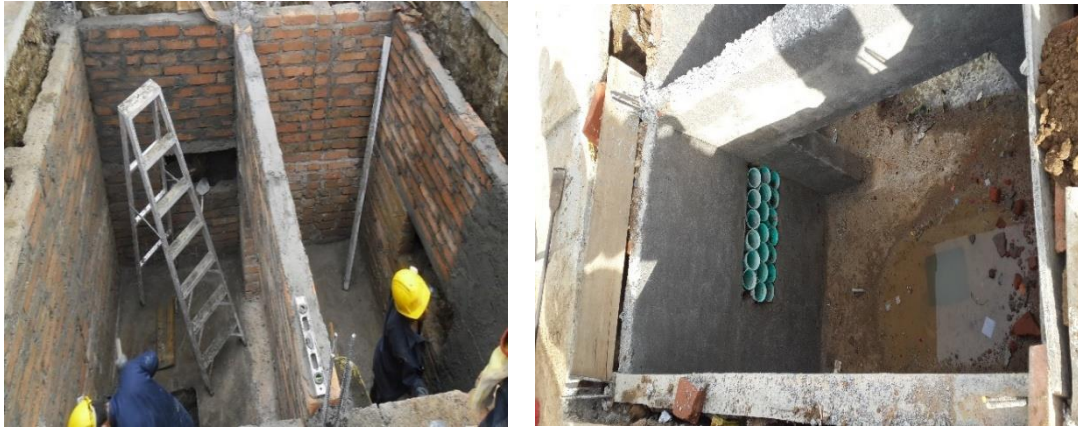
**Figura 20.** Construcción de cámaras tipo A.

Se realizó la excavación de las cámaras correspondientes con las medidas estipuladas en el contrato, se replanteo la sub rasante y se perfilo el perímetro de la cámara posteriormente continuamos con el armado del acero para la estructura de la cimentación y las columnas.

Una vez se terminó el armado del acero se procedió con la fundida donde utilizamos un concreto de 4000psi.

Una vez se terminó el armado del acero se procedió con la fundida donde utilizamos un concreto de 4000psi después de esto se fundió el piso de la cámara y de hizo un filtro en la mitad de la cámara para el desagüe de la misma.

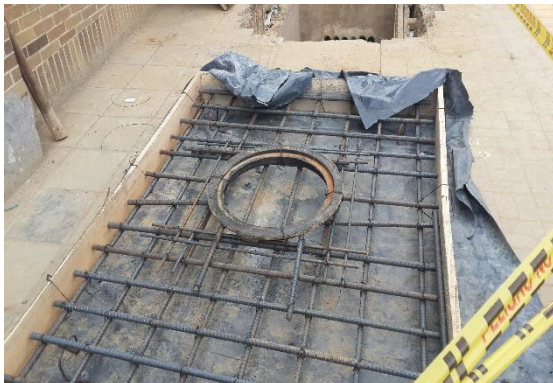
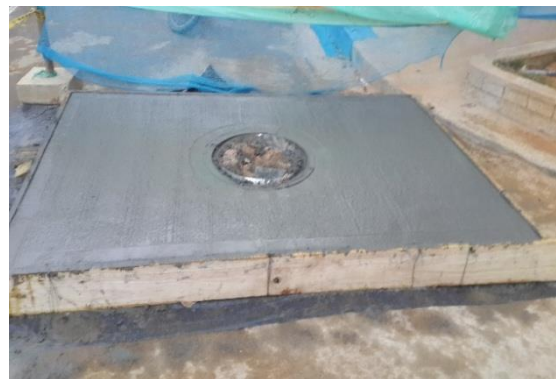
**Figura 21.** Construcción y fundida e instalación de tapas para cámaras

Se realizaron tapas prefabricadas en obra donde se cortó el acero a la medida de la cámara y se continuo con el armado de la parrilla y ubicación de la tapa nucleó en el sitio estipulado posteriormente se realizó un encoframiento perimetral alrededor de la parrilla con tabla, después se continuo con la fundida donde se aplicó un concreto premezclado de Cemex de 4000 psi.

### **Construcción de tapas**

Se realizaron tapas prefabricadas en obra donde se cortó el acero a la medida de

la cámara y se continuo con el armado de la parrilla y ubicación de la tapa nucleó en el sitio estipulado posteriormente se realizó un encoframiento perimetral alrededor de la parrilla con tabla, después se continuo con la fundida donde se aplicó un concreto premezclado de Cemex de 4000psi, después de comprobar la resistencia a los 7 días se continuo con la instalación de cada una de las tapas donde utilizamos un telehandler y unas eslingas, se levantaron e instalaron encima de cada cámara

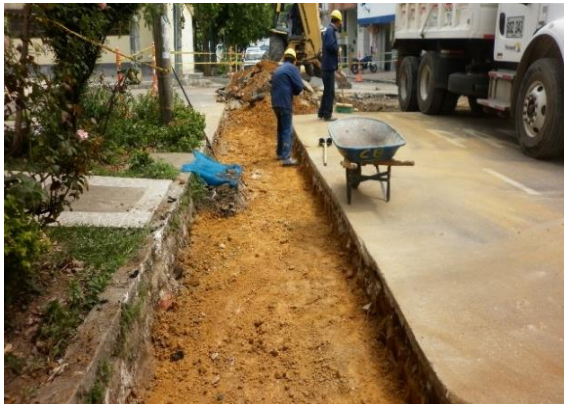
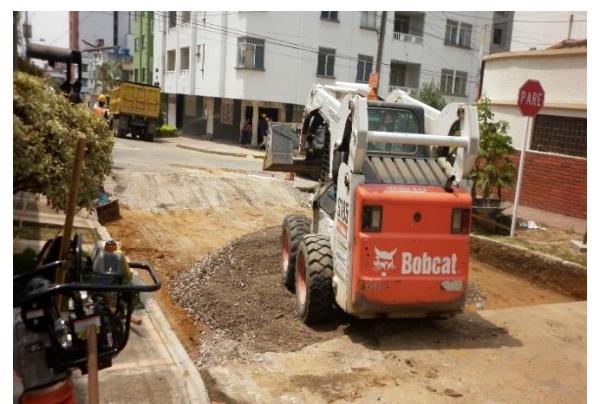
**Figura 26.** Instalación y compactación de la base granular.

Se replanteo la sub rasante y se compacto hasta obtener el 95% de compactación

Se instala la base granular de 25 Cm de espesor compactándola con un vibro compactador hasta obtener el 98% de compactación requerido según especificaciones técnicas del contrato.

Se replanteo la sub rasante y se compacto hasta obtener el 95% de compactación  
Se instala la base granular de 25 Cm de espesor compactándola con un vibro compactador hasta obtener el 98% de compactación requerido según especificaciones técnicas del contrato.

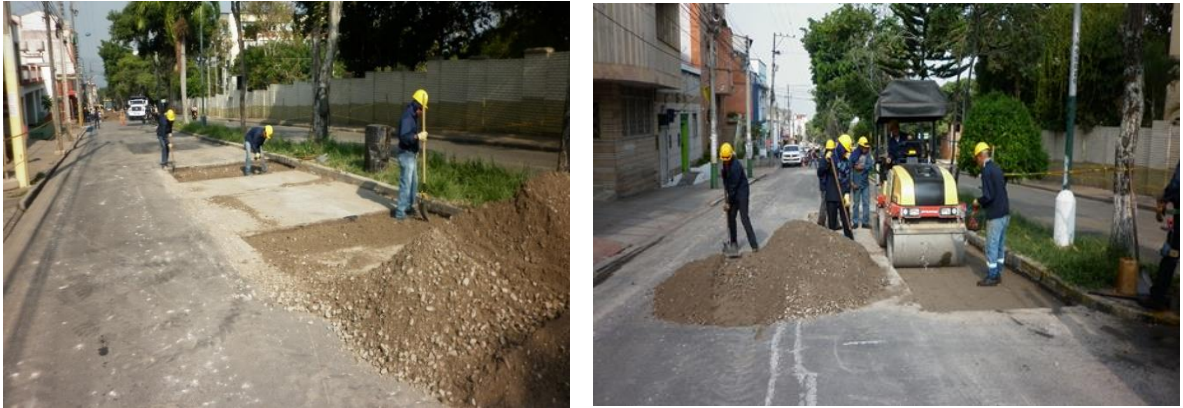
**Figura 27.** Imprimación

Se aplicó una imprimación con el equipo correspondiente (irrigador) donde el irrigador expulso por una regleta o manguera emulsión asfáltica hasta imprimir toda la superficie a pavimentar

Una vez teniendo la base granular compactada se aplicó una imprimación con el equipo correspondiente (irrigador) donde el irrigador expulso por una regleta o manguera emulsión asfáltica hasta imprimir toda la superficie a pavimentar

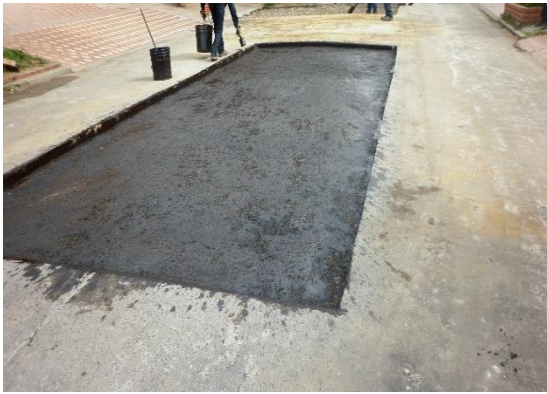
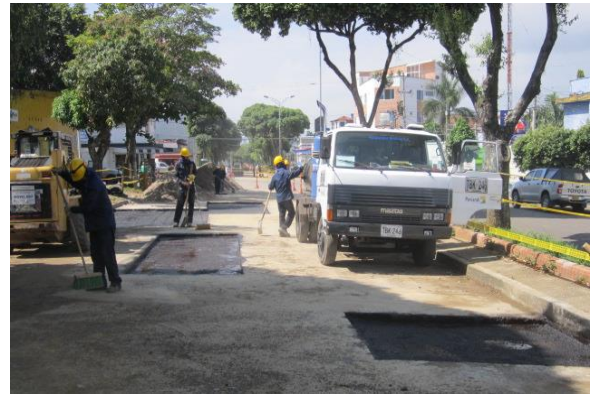
**Figura 28.** Instalación de mezcla asfáltica.

Compactación de la mezcla para esto utilizamos un vibro compactador doble rodillo pasándolo por la capa de rodadura hasta lograr la densidad adecuada, dándosele el acabado final con un compactador neumático de cauchos lisos.

Después de realizar este proceso se procede a descargar el material en la terminadora de pavimento que se encargó de distribuir en toda la superficie el material con un espesor aproximado de 10 Cm por toda la zona intervenida, continuamos con la compactación de la mezcla para esto utilizamos un vibro compactador doble rodillo pasándolo por la capa de rodadura hasta lograr la densidad adecuada, dándosele el acabado final con un compactador neumático de cauchos lisos.

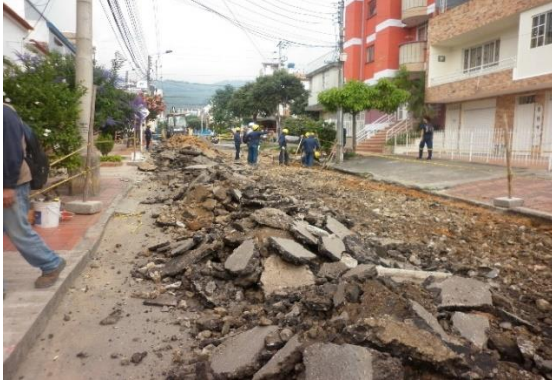
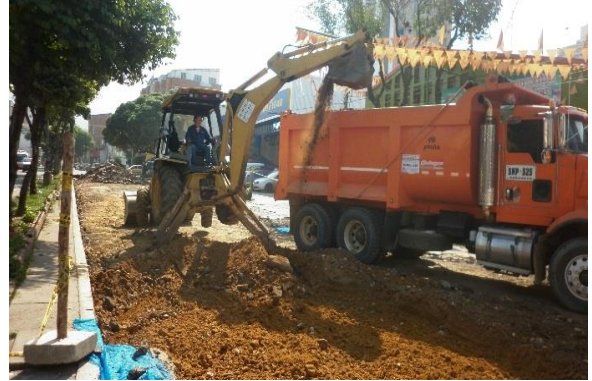
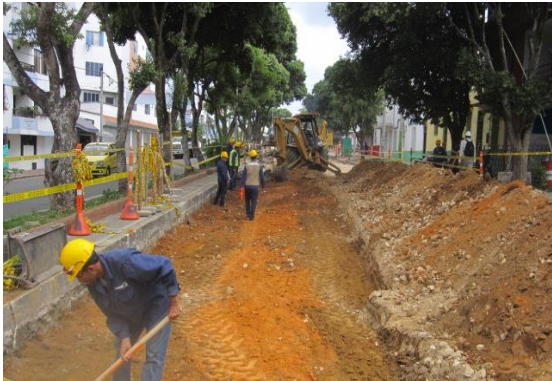
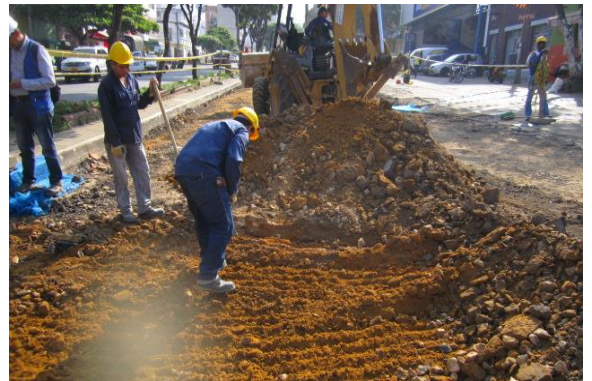
**Figura 29.** Demolición de capa de rodadura y retiro de escombros.

**Sectores intervenidos en su totalidad de la capa de rodadura.**

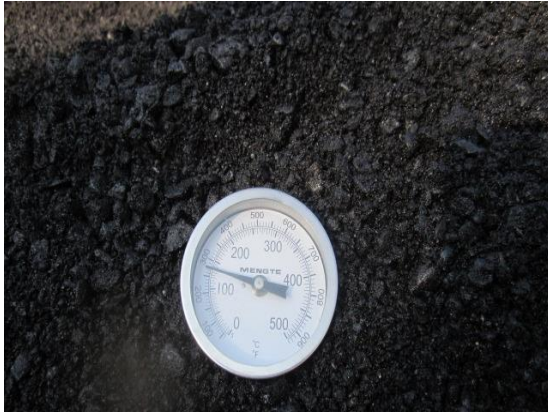
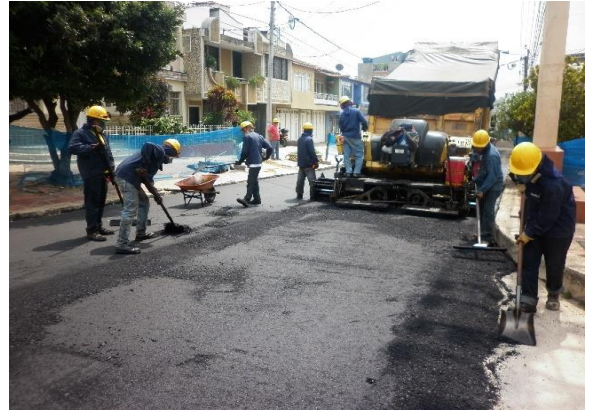
**Figura 33.** Instalación y compactación de mezcla asfáltica.

Al llegar el material lo primero que procedemos a hacer es la toma de la temperatura de la mezcla para verificar que este con la temperatura correspondiente (125°C A 135°C).

Compactación de la mezcla para esto utilizamos un vibro compactador doble rodillo pasándolo por la capa de rodadura hasta lograr la densidad adecuada, dándosele el acabado final con un compactador neumático de cauchos lisos

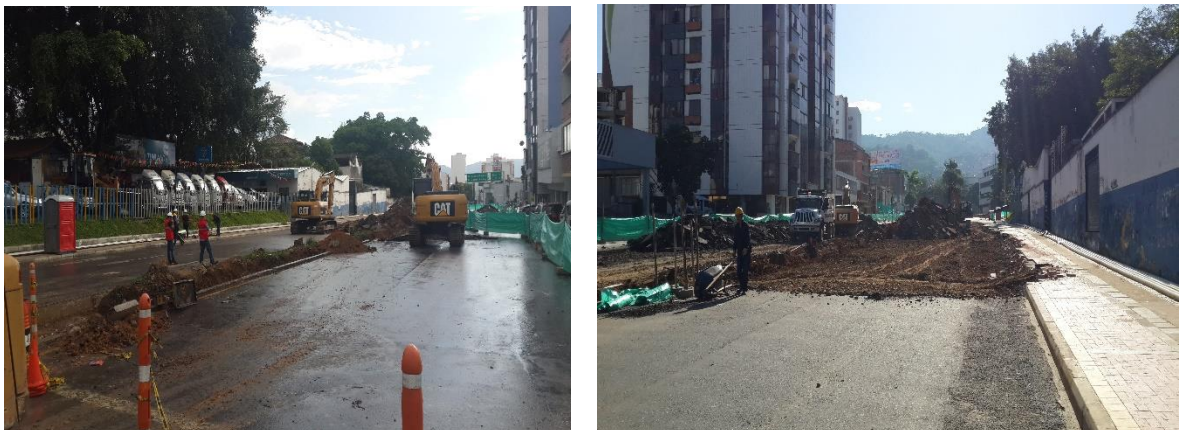
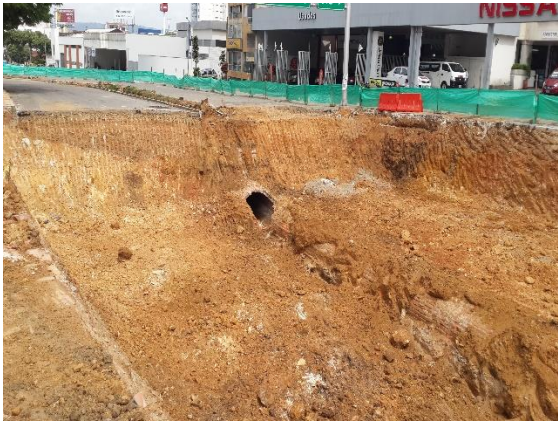
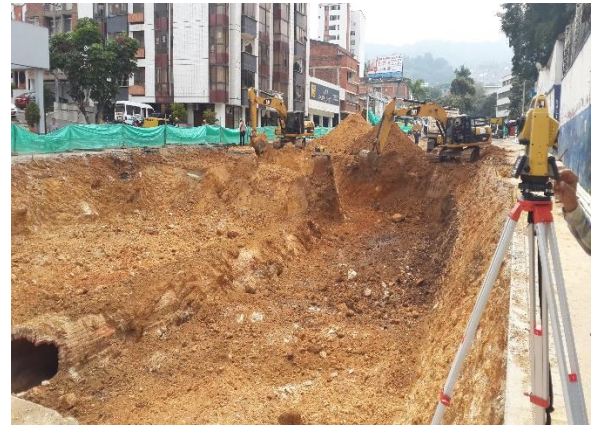
**Figura 34.** Demolición excavación y retiro de material común.

Se realizó la demolición de la carpeta asfáltica, andenes y separadores existentes posteriormente se inició con la excavación de acuerdo a las profundidades requerida por el diseño teniendo en cuenta las recomendaciones de estudios geotécnico en cuanto a la inclinación de los taludes para garantizar la estabilidad de los mismos.

La disposición de los materiales provenientes de la las excavaciones se retiraron y transportaron en volquetas a una escombrera aprobada por una entidad ambiental competente.

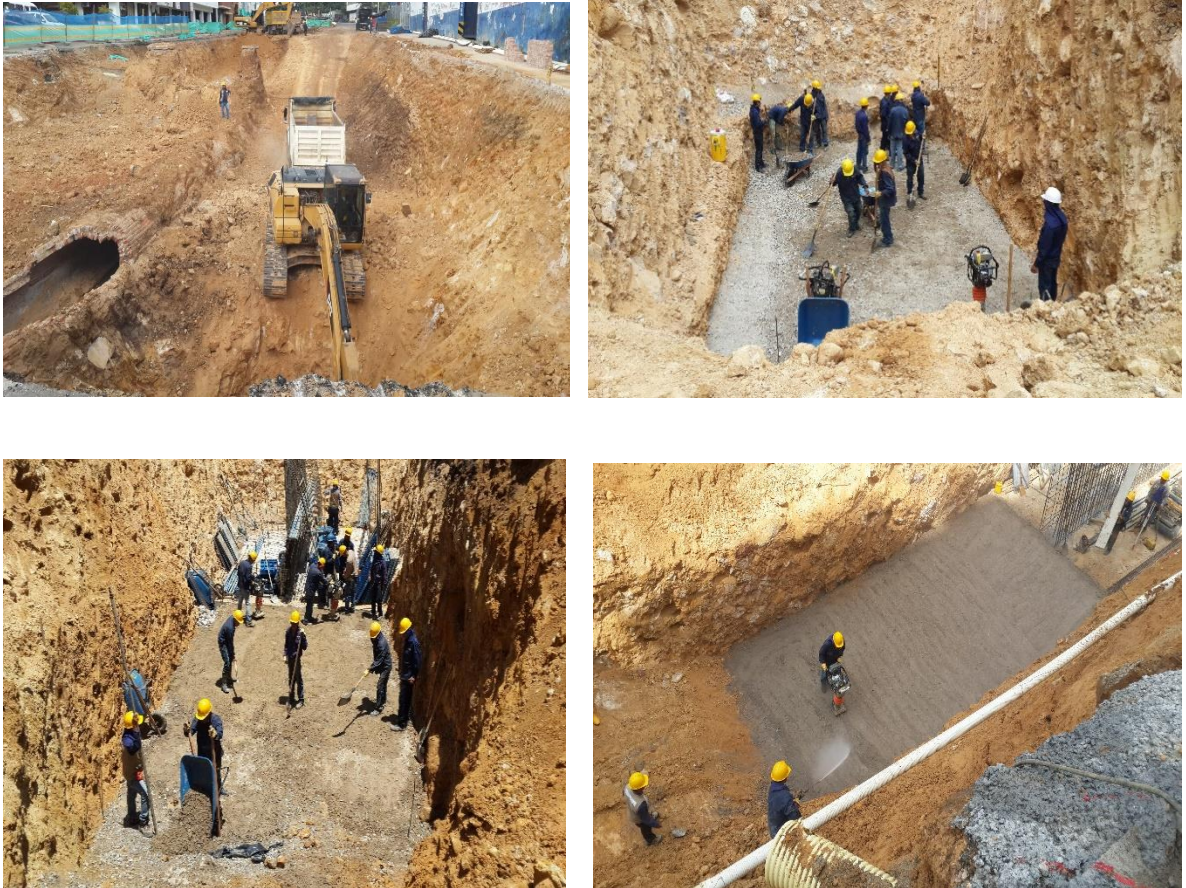
**Figura 35.** Instalación, replanteo y compactación de base granular

Se replanteo y re compacto la sub rasante hasta que se obtuvo un 95% de compactación esto se verifico mediante la toma de densidades, posteriormente a esto procedimos a instalar la base granular de un espesor de 20 cm donde se compacto hasta conseguir el 98% de compactación del terreno donde se verifico con la toma de densidades.

Una vez llegado a la cota de cimentación propuesta por el diseño se replanteo y re compacto la sub rasante hasta que se obtuvo un 95% de compactación esto se verifico mediante la toma de densidades, posteriormente a esto procedimos a instalar la base granular de un espesor de 20 cm donde se compacto hasta conseguir el 98% de compactación del terreno donde se verifico con la toma de densidades.

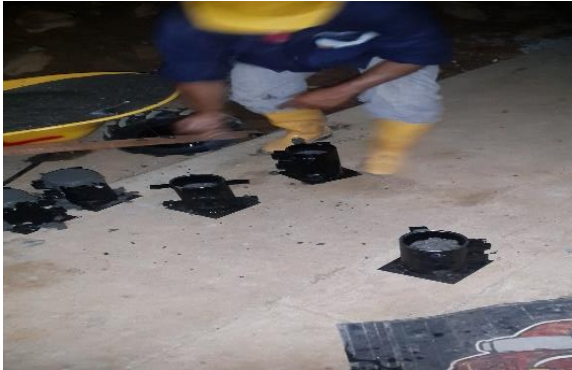
Figura 39. Verificación de asentamiento con el slump y toma de cilindros

Antes de iniciar con el vaciado del concreto se verifico el asentamiento del concreto con el ensayo del slump donde posteriormente a esto se le saca una muestra de concreto para hacer cilindro de concreto para verificar la resistencia del concreto a los 7,14 y 28 días.

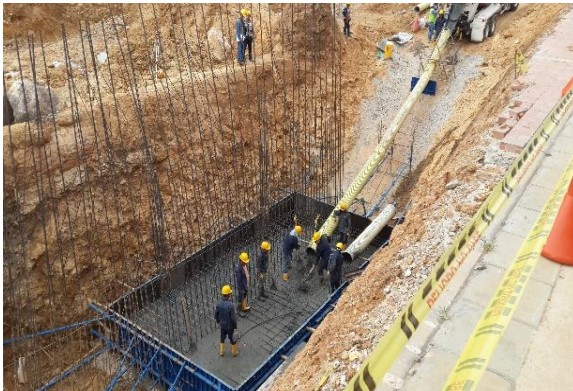
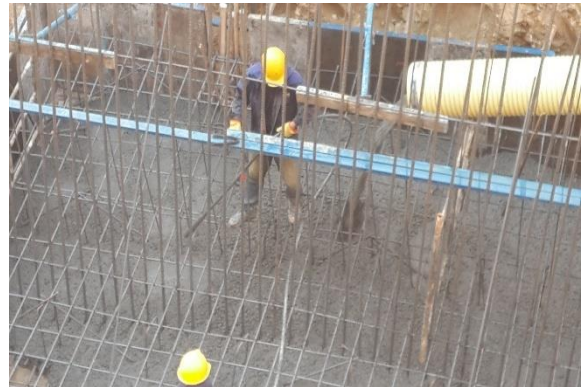
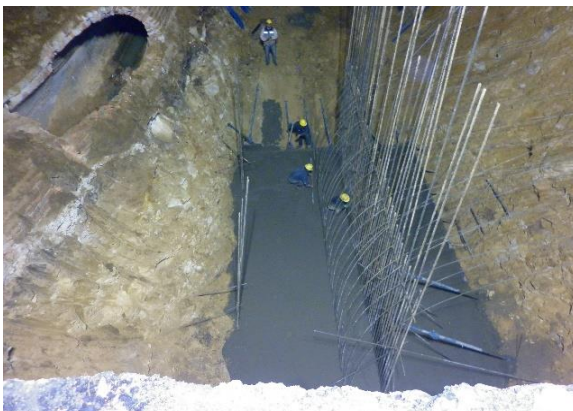
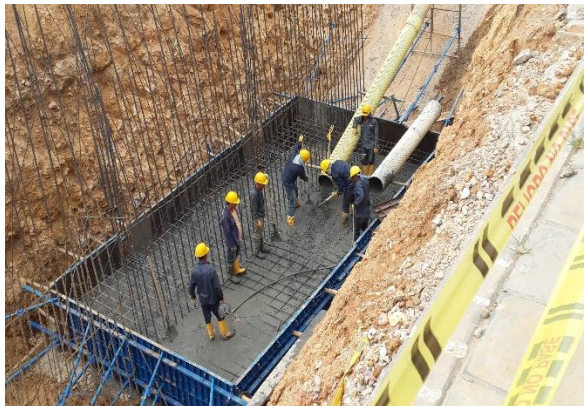
Figura 40. Vaciado y nivelación del concreto en zapatas.

Después de verificar las cantidades y dimensiones de la estructura y la instalación correcta del acero se inició con el vaciado del concreto en este caso utilizamos un concreto de 3500 PSI según especificaciones técnicas del contrato.

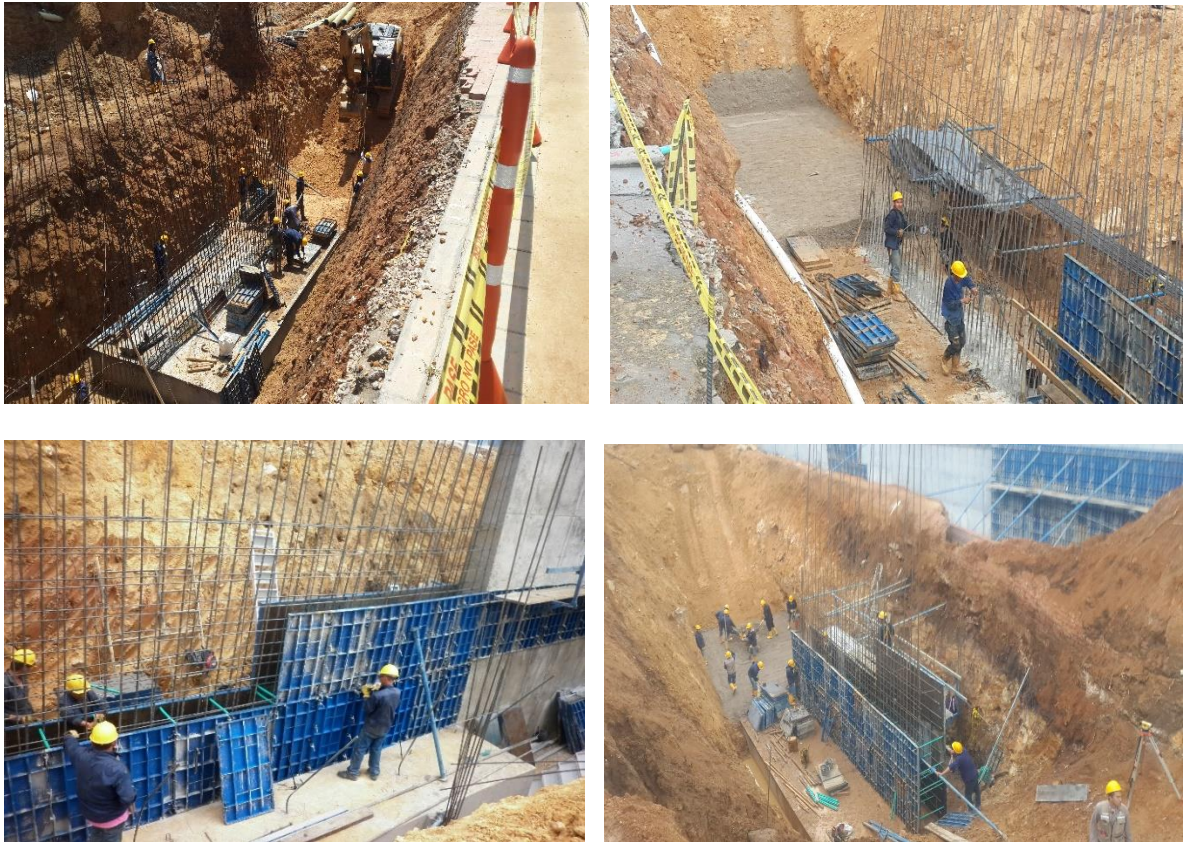
**Figura 41.** Amarre de acero y encofrado de vástagos.

Se instaló acero longitudinal donde se hizo los amarres correspondientes y se continuo con el encofrado del vástago, donde se utilizó formaletas, chapetas, cucarachas y alineadores para poder lograr un encofrado perfecto se verifico con la comisión de topografía la verticalidad y el alineamiento del vástago para esto se tranco con parales para evitar un desplome de la formaleta

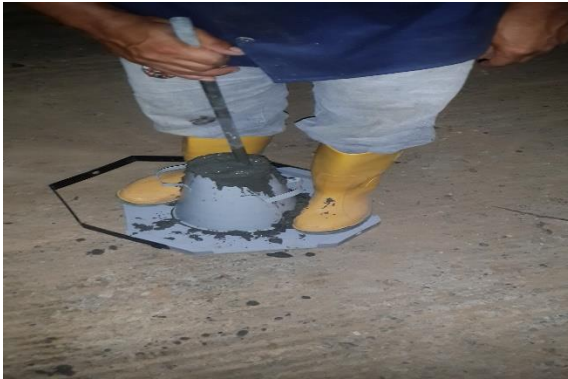
Figura 42. Verificación de asentamiento por medio del slump.

Antes de iniciar con el vaciado del concreto se verifico el asentamiento del concreto con el ensayo del slump donde posteriormente a esto se le saca una muestra de concreto para hacer cilindro de concreto para verificar la resistencia del concreto a los 7,14 y 28 días.
