DESARROLLO DE UNA PROPUESTA PARA LA RECUPERACIÓN DE LOS SUELOS
AFECTADOS POR EROSIÓN EN EL MUNICIPIO SAN VICENTE DE CHUCURÍ.

UNIVERSIDAD PONTIFICIA BOLIVARIANA

Trabajo de grado para optar al título de Ingeniera Ambiental

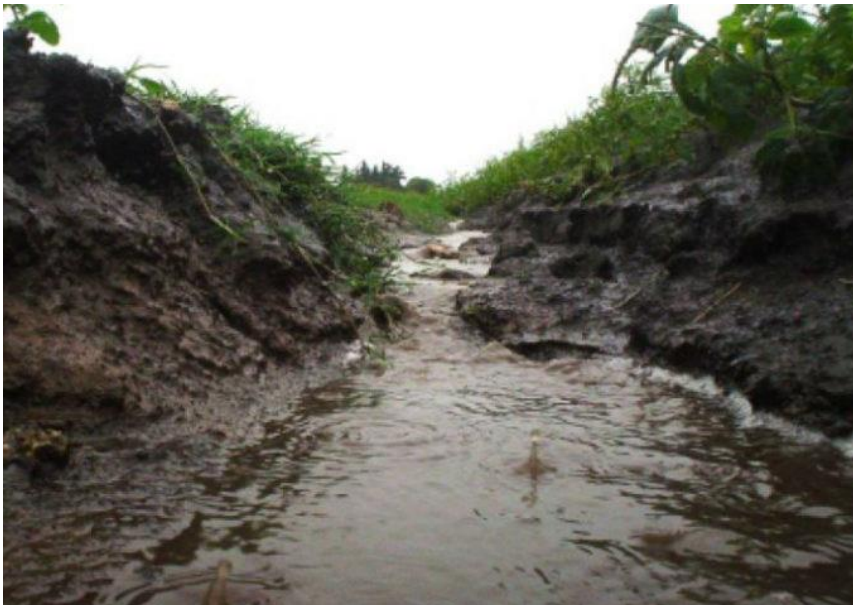
Figura 1.*Erosión hídrica*

En la figura 1, se expone la erosión hídrica y en la tabla 2, se presentan las 4 fases del proceso de degradación.

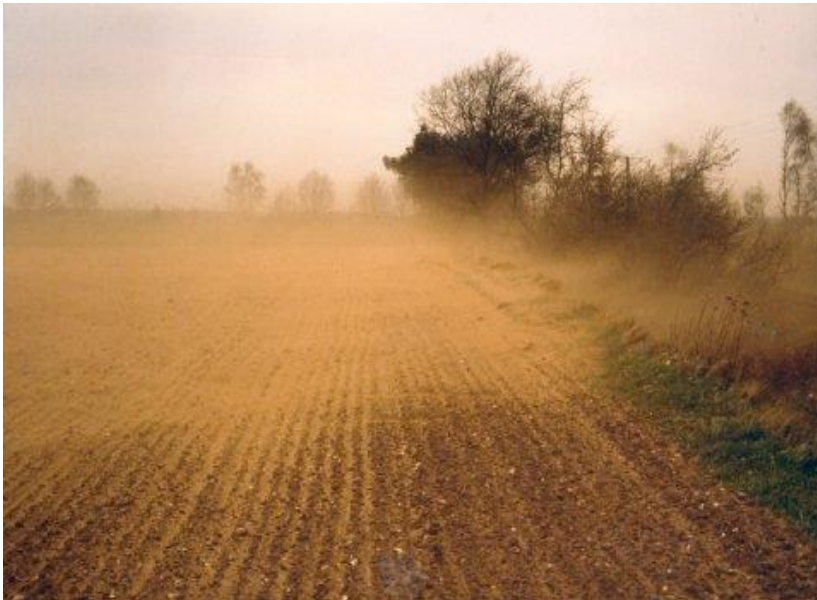
Figura 2

En la figura 2, se expone la erosión eólica y en la tabla 5, se presentan las 3 fases del proceso de degradación.

Erosión eólica

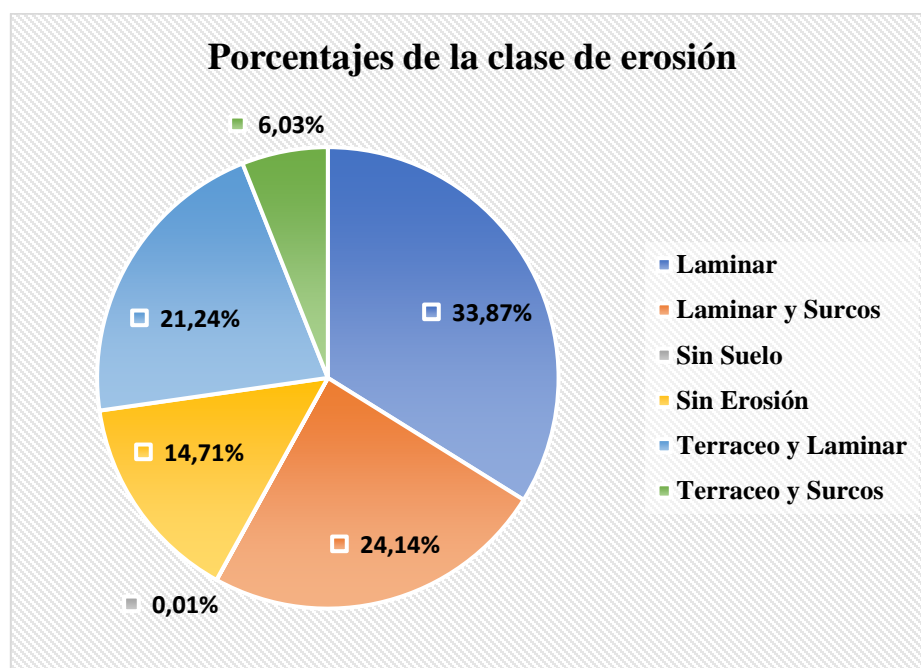
Figura 19.

En la figura 19, se observan los porcentajes de áreas afectadas por las diferentes clases de erosión en el municipio San Vicente de Chucurí. Los datos fueron extraídos de los SIG del estudio de la degradación de suelos por erosión en Colombia (2010-2011), proporcionados por el IDEAM.

Porcentajes de las clases de erosión.

Los porcentajes de las diferentes clases de erosión en el municipio manifiestan que el 33,87% es afectado por erosión laminar, el 24,14% por erosión laminar y surcos, el 21,24% por erosión laminar y terraceo, el 6,03% por erosión de surcos y terraceo; para un total de 85,3%, de municipio afectado por erosión hídrica, el 14,71% no presenta erosión y el 0,01%

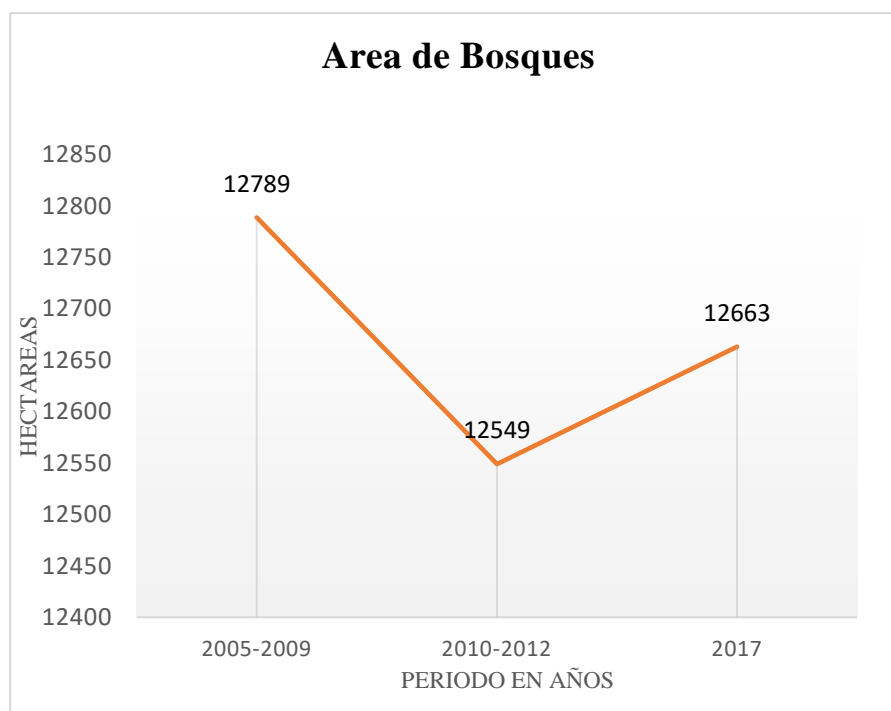
Figura 20

Área de bosques en San Vicente de Chucurí

En la figura 20, se observa el área de los bosques del municipio, que en su mayoría corresponden a la zona de vida bosque pluvial montano ubicada al oriente de la región y que conforma parte de la Serranía de los Yariguíes; los bosques presentan una ligera disminución durante el periodo (2010-2012) y posteriormente una recuperación en el año 2017.

La zona de vida bosque pluvial montano es una de las zonas menos afectada por erosión, presentando erosión únicamente de grado ligera y del tipo laminar, debido a la protección que ofrecen los árboles y la vegetación frente a este fenómeno de degradación, sin embargo, al ser una zona con alta precipitación y temperaturas bajas, limita el desarrollo de vegetación secundaria, la cual también protege al suelo contra la erosión.
