**APOYO EN LA ACTUALIZACION DEL SISTEMA DE
INFORMACIÓN GEOGRÁFICA PARA EL CONTROL DE EROSIÓN DE
LAS OBRAS EJECUTADAS EN LA JURISDICCIÓN DE LA CDMB POR
PARTE DE LA SUBDIRECCIÓN DEL RIESGO Y SEGURIDAD
TERRITORIAL**

LIBRO FINAL

DIEGO JULIAN GOMEZ SANABRIA

UNIVERSIDAD PONTIFICIA BOLIVARIANA

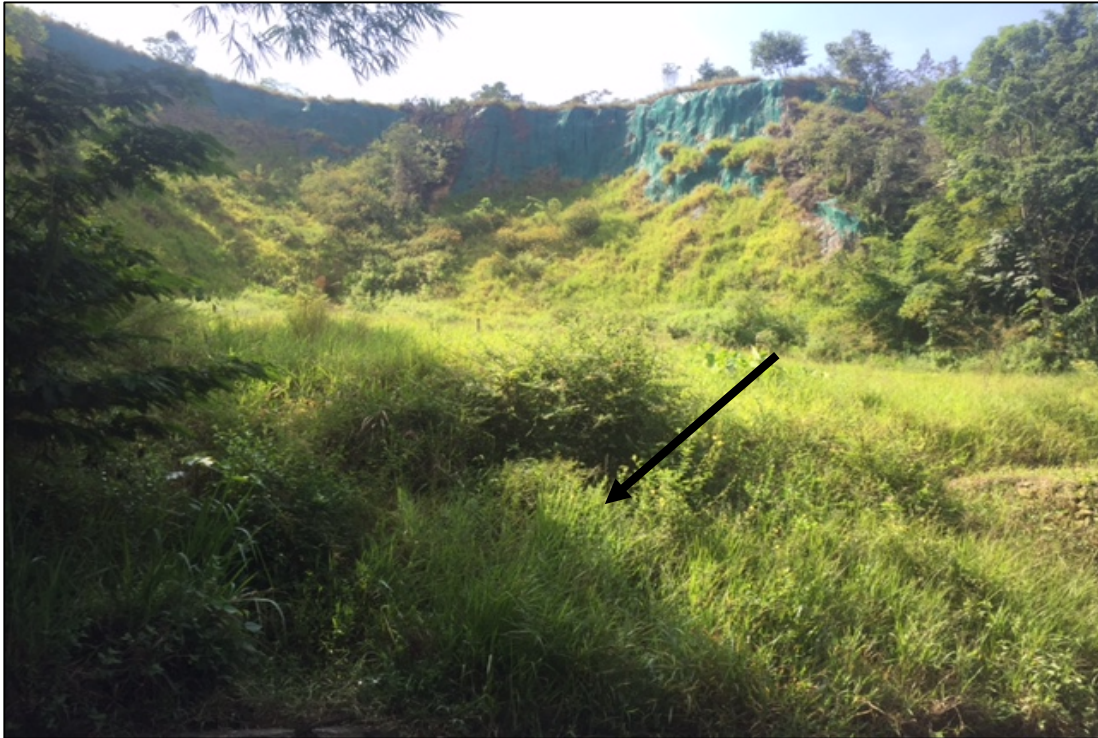
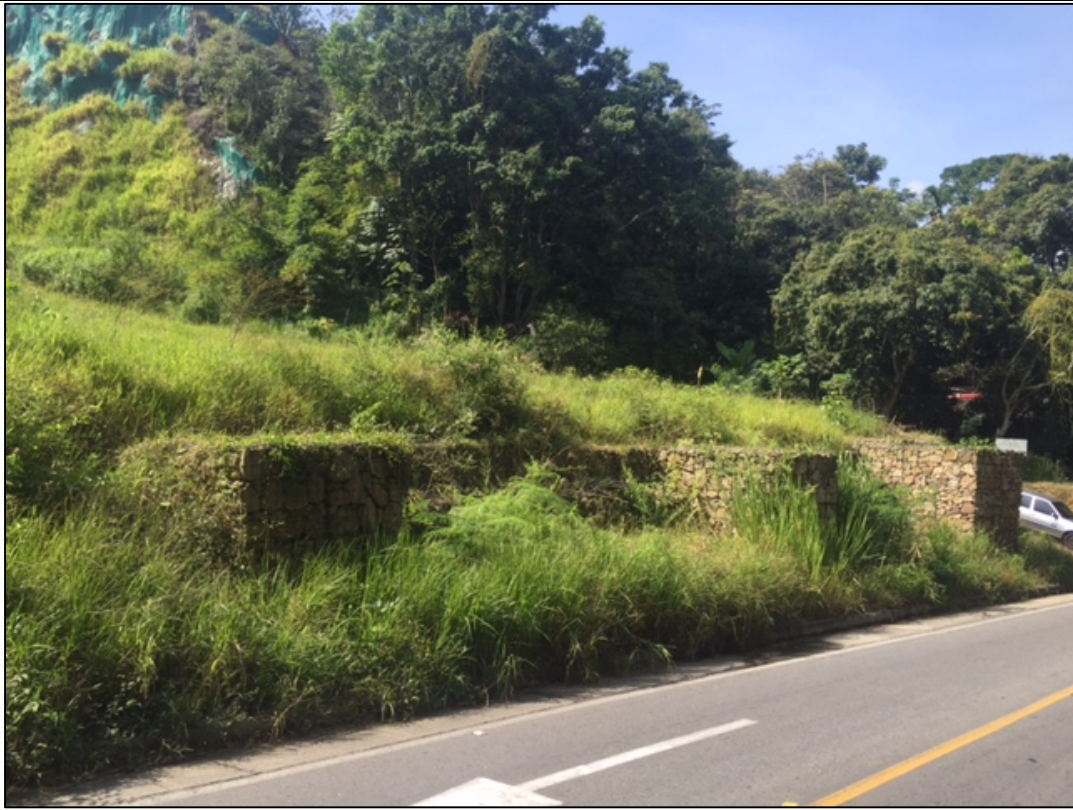
Fotografía 1-2 : Crecimiento excesivo de malezas en muro en gavión sector Las Colinas

- Se recomienda hacer mantenimiento a la vegetación que ha crecido en el muro de gavión ya que lo puede afectar progresivamente causado oxidación en la malla electrosoldada.
- Se recomienda hacer mantenimiento al talud que se encuentra en la parte posterior debido a que presenta procesos erosivos y deslizamiento de material.
- La construcción de edificaciones o cualquier tipo de intervención al talud debe ser restringida debido a la inestabilidad y daños que se pueden causar en los sitios alrededor de este.

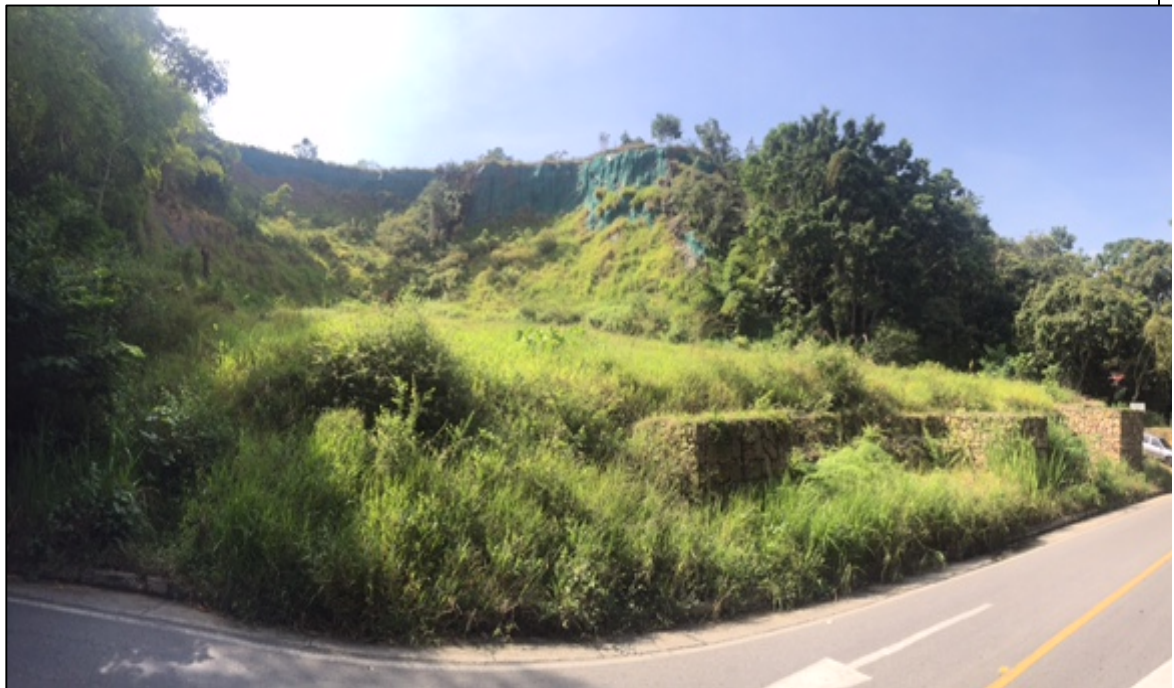
Fotografía 3: Vista panorámica muro en gavión Las Colinas

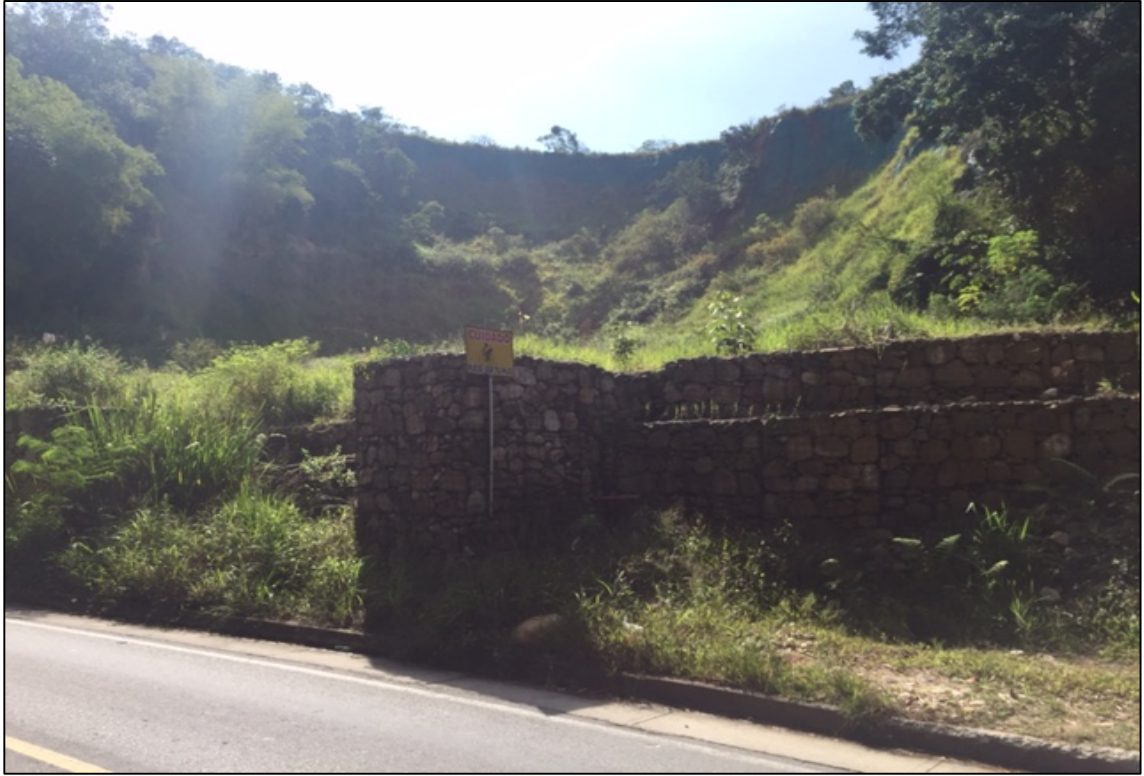
Fotografía 4: Vista frontal muro en gavión Las Colinas

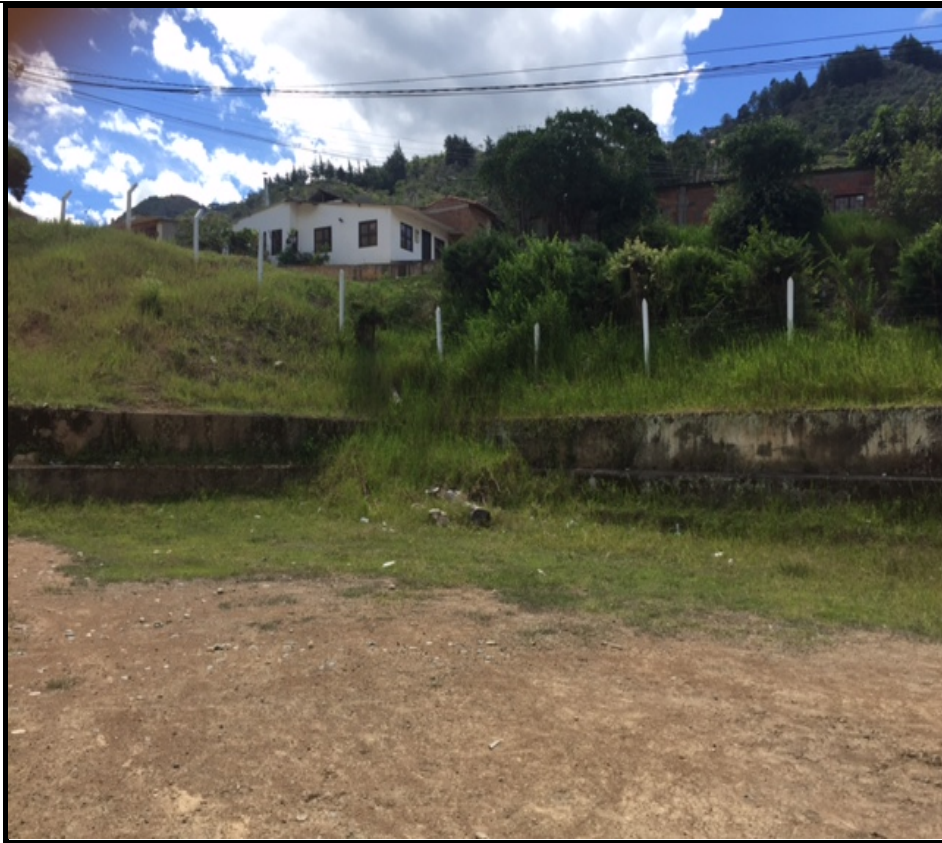
Fotografía 1: Panorámica muro en gavión Polideportivo Leoncio Silva, cerro sagrado Corazón Municipio de Matanza

- Realizar el mantenimiento del sistema de canales para la evacuación de aguas de escorrentía y precipitación que taponan las entradas a este con escombros y el crecimiento de malezas en el pie del talud donde está ubicado el muro de contención en gavión.
- Realizar revisiones periódicas de los muros en gavión para diagnósticos de mantenimiento y prevenir el deterioro de las obras realizadas con resanes y limpieza de los drenes para evitar presiones hidrostáticas por aguas de infiltración.

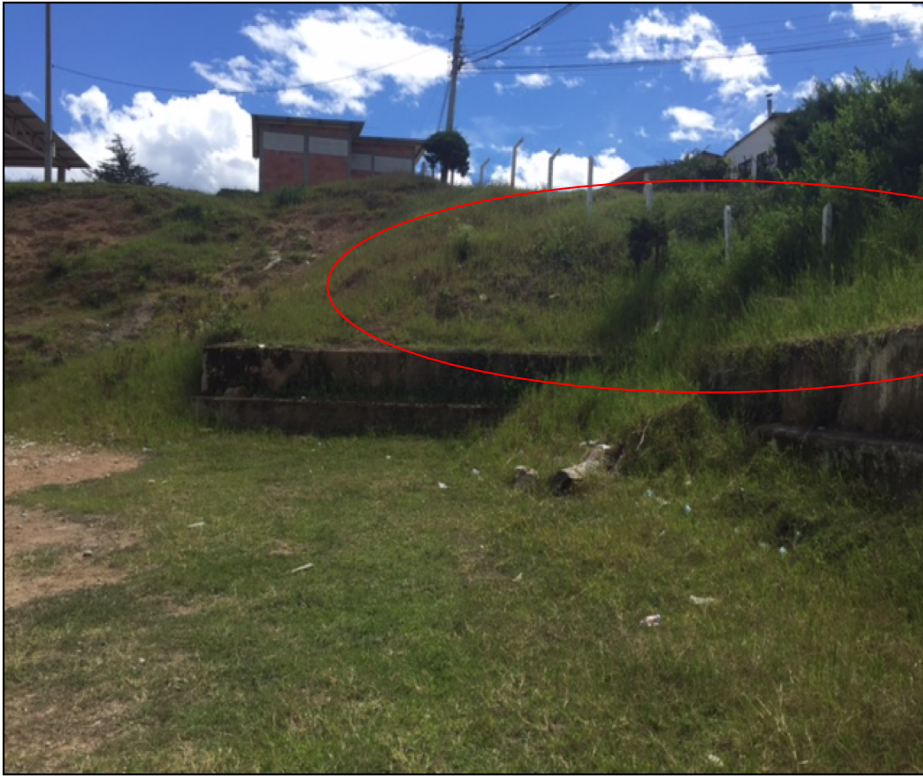
Fotografía 2: Muro en gavión Polideportivo Leoncio Silva, cerro sagrado Corazón Municipio de Matanza

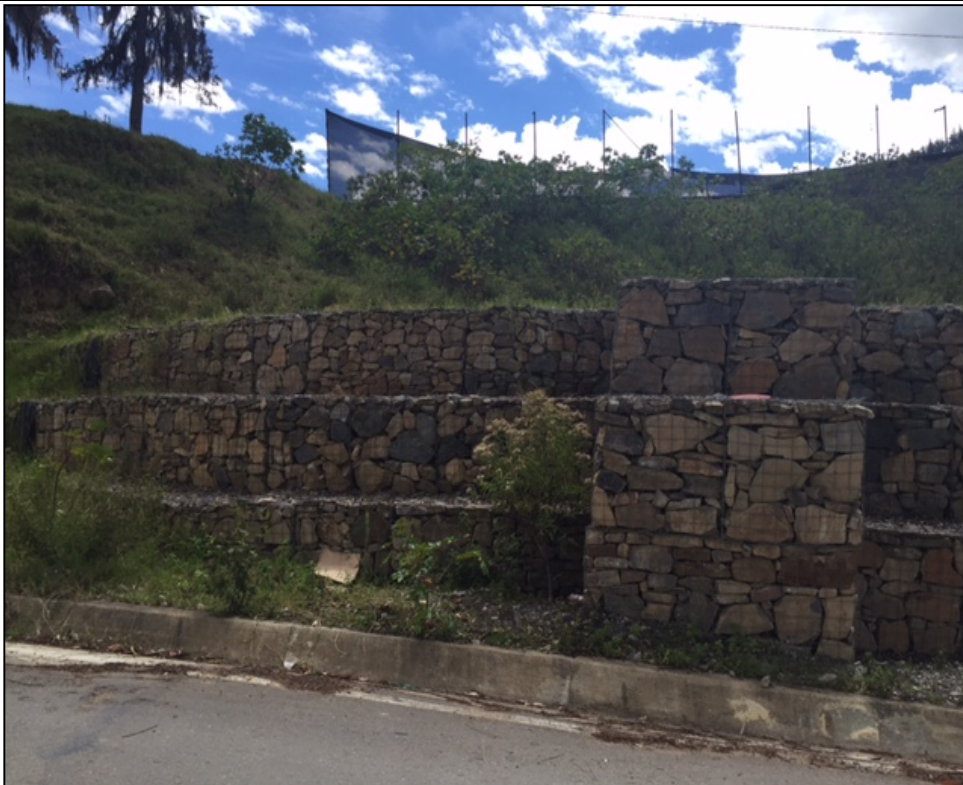
Fotografía 3: Muro en gavión con malla electrosoldada costado derecho de la vía que conduce del Municipio de Matanza al Municipio de Surata. Fuente propia

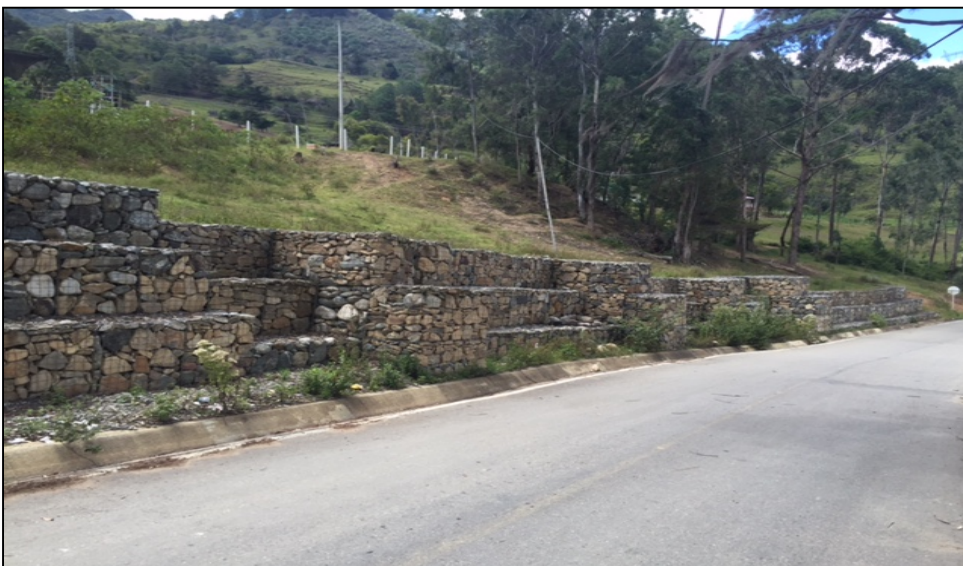
Fotografía 4: Vista longitudinal del muro en gavión con malla electrosoldada costado derecho de la vía que conduce del Municipio de Matanza al Municipio de Surata. Fuente propia

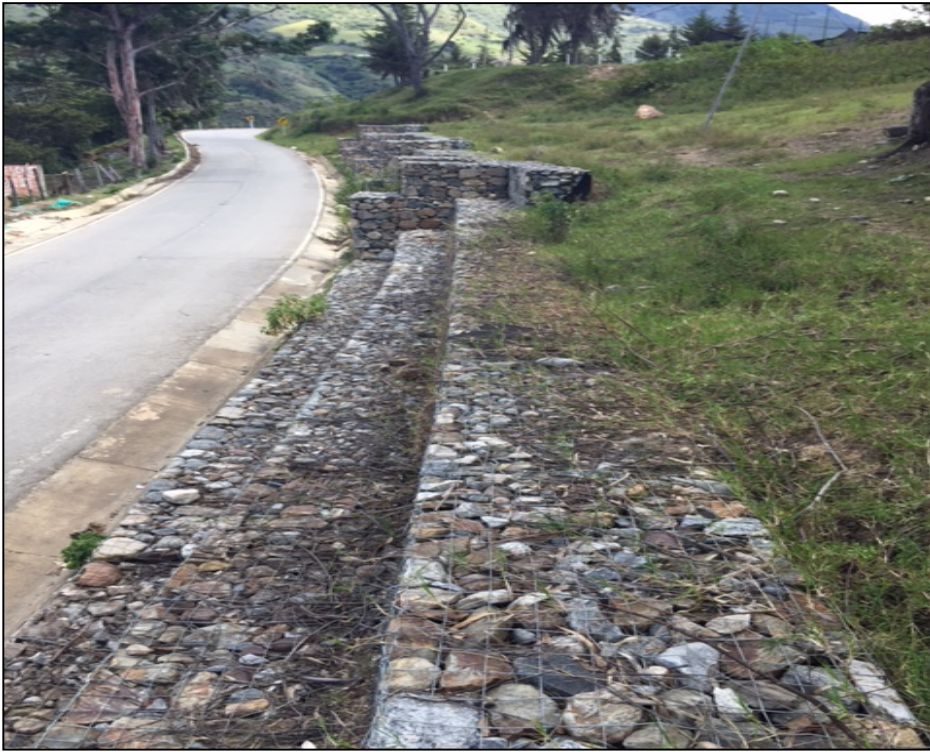
Fotografía 5: Parte superior del muro en gavión con malla electrosoldada costado derecho de la vía que conduce del Municipio de Matanza al Municipio de Surata. Fuente propia

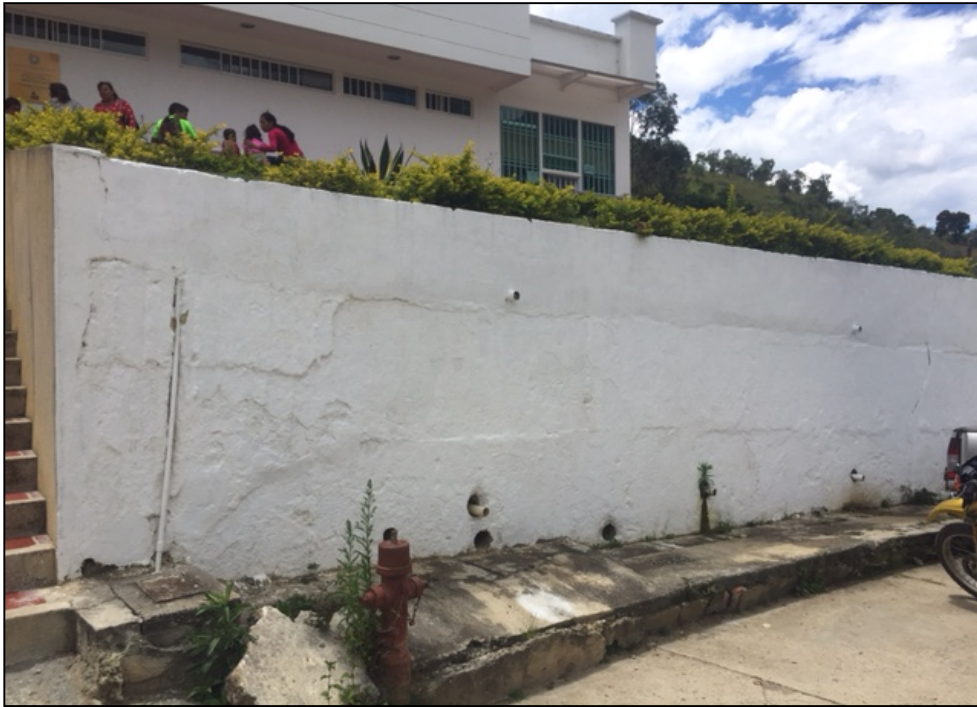
Fotografía 6: Muro en gavión Hospital de Matanza

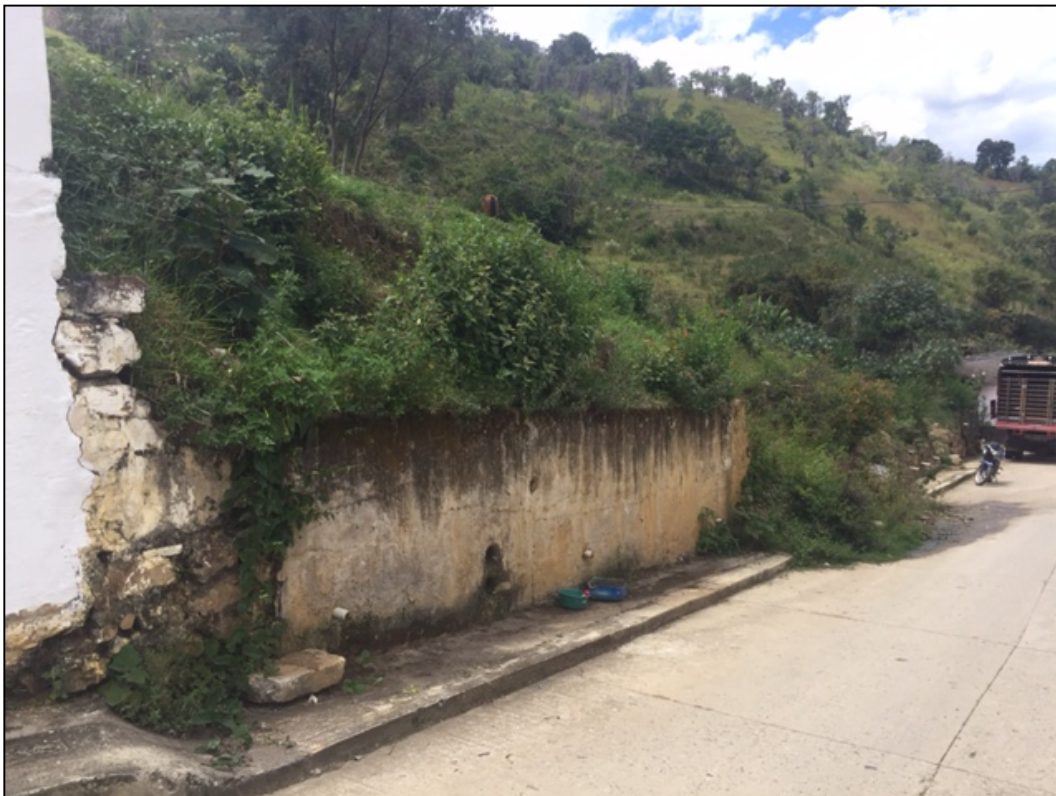
Fotografía 7: Union de Muro en gavión Hospital de Matanza con uno anteriormente existente

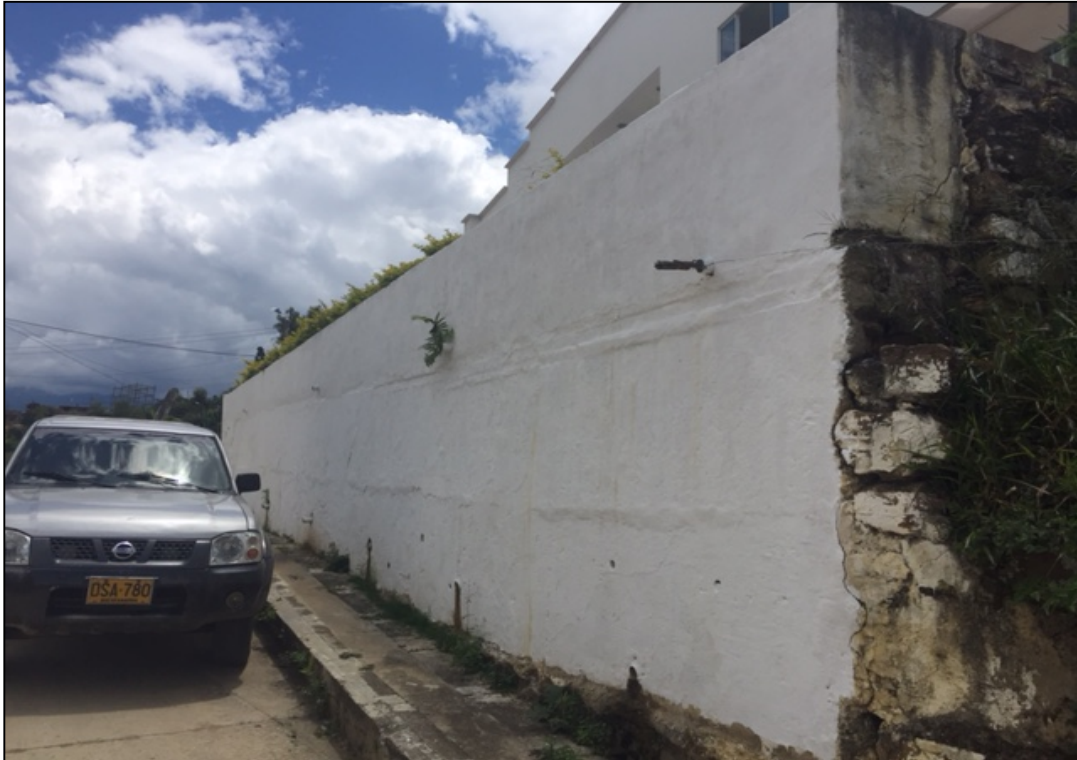
Fotografía 8: Muro en gavión Hospital de Matanza
