ASESORÍA TÉCNICA EN EL DEPARTAMENTO DE INFRAESTRUCTURA  
INTERNA, COMFENALCO SANTANDER

Trabajo de grado para optar por el título de Ingeniera Civil

#### REFORZAMIENTO ESTRUCTURAL COLEGIO GIMNASIO PEDAGÓGICO COMFENALCO SANTANDER LAGOS DEL CACIQUE, BUCARAMANGA

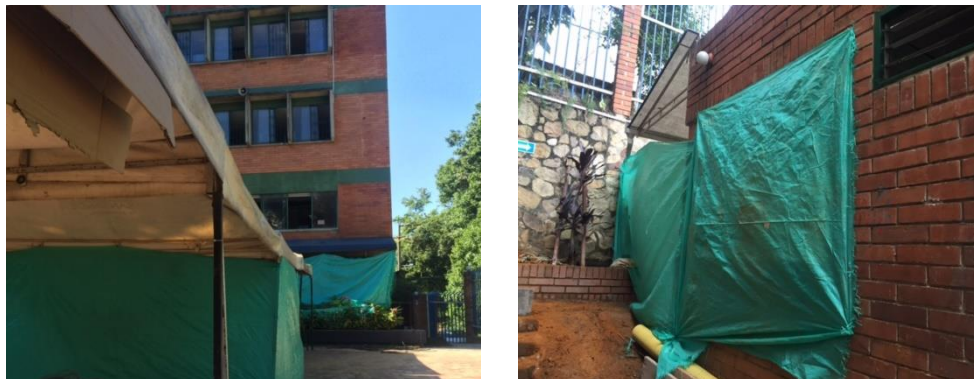
Figura 11. Campamento y cerramiento en tela verde.

Se instaló el campamento y el cerramiento en tela en las áreas respectivas.

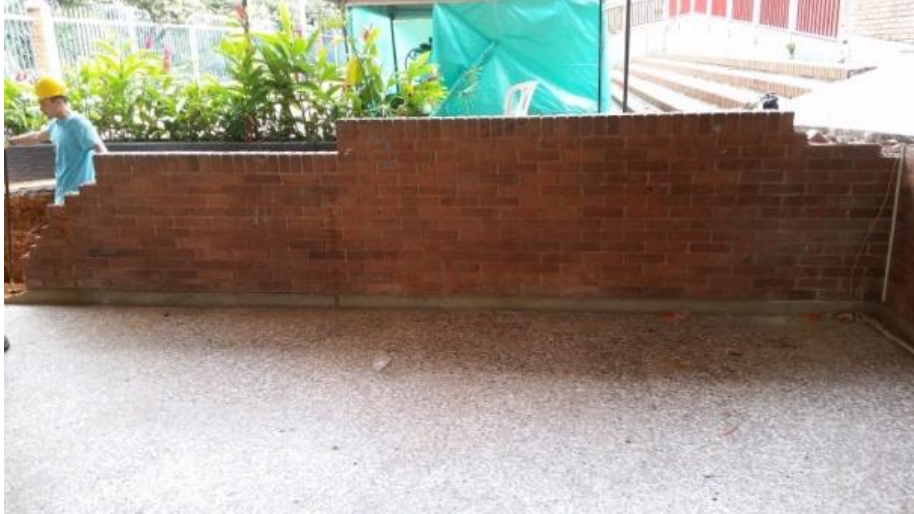
Figura 12. Demolición piso en granito y mampostería Eje Z

Se demolieron las rampas existentes en los Ejes Z y 8, el piso en granito en los ejes Z y 8 (figura 12) la mampostería existente en los ejes Z Y F (figura 13), escaleras y jardinera en el Eje F (figura 14) y el canal de agua lluvias en el Eje 0 (figura 14).

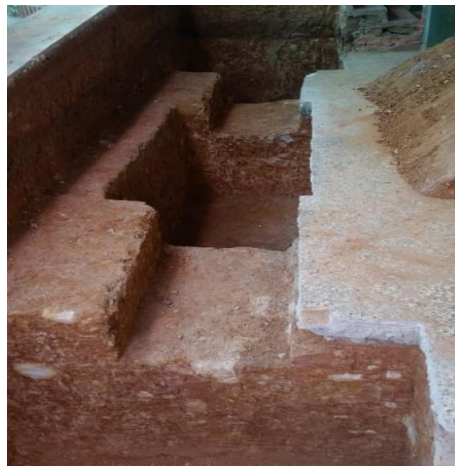
Figura 15. Excavación zapatas y vigas de amarre Eje Z

- Excavaciones Eje Z y Eje 8: Excavación manual a 1.2 metros de profundidad para zapatas y 0,35 metros para vigas de amarre según especificación del diseñador estructural. Las dimensiones de las zapatas y vigas, así como su detalle de acero se presentan en el Anexo E.

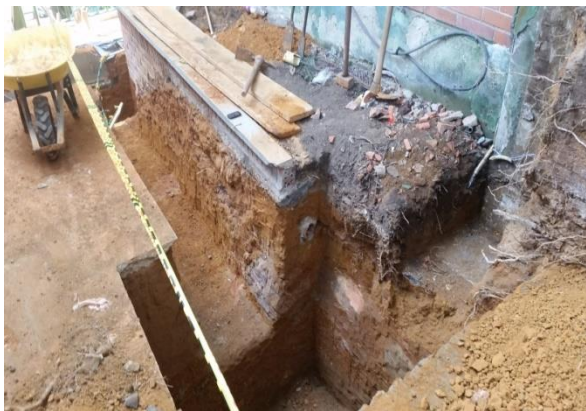
Figura 17. Excavación Eje F

- Excavación EJE F: El pórtico en este eje es diferente a los pórticos anteriores ya que se encuentra localizado 2.85 metros por encima del nivel de los ejes anteriores (Anexo F) por lo tanto se excava hasta encontrar suelo competente; al llegar a los 2,50 metros de profundidad se solicita la asesoría del Ingeniero Luis A. Capacho encargado de hacer el estudio de suelos del gimnasio para el diseño del reforzamiento, quien indica que la excavación ya se encuentra en suelo competente para la cimentación.

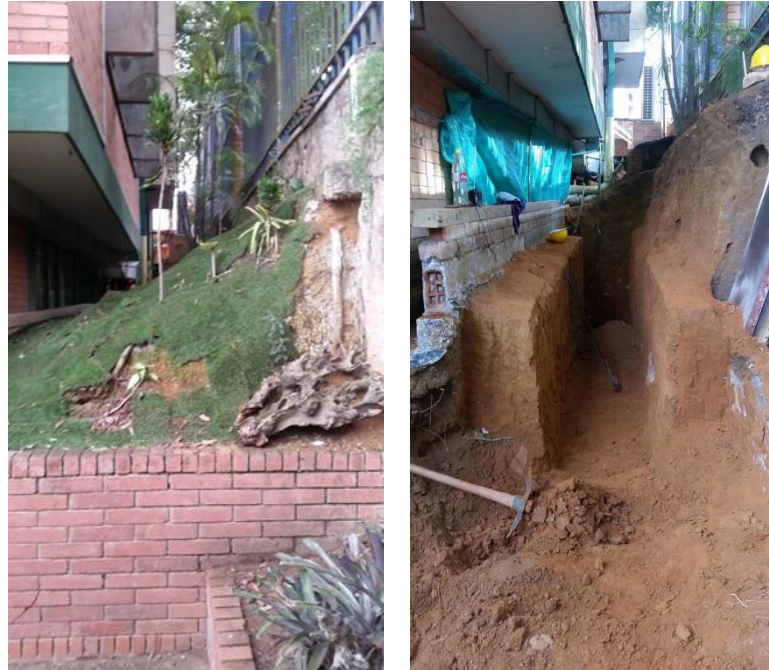
Figura 18. Talud existente y excavación Eje 0

- Excavación Eje 0: En el eje 0 se encuentra un talud, por lo que antes de iniciar con la excavación para la cimentación se tiene que realizar una submuración de cuatro (4) columnas, ver numeral 3.1.2.7 para planos y

registro fotográfico del proceso constructivo. El suelo competente se encuentra a 3,50 metros de profundidad. Al igual que el Eje F, este pórtico presenta una cimentación diferente. (Anexo G)

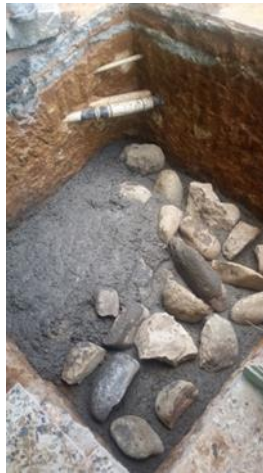
Figura 19. Fundida concreto ciclópeo en zapatas

Por especificaciones del diseñador estructural 0.8 metros de los metros excavados en las zapatas de los ejes Z y 8 corresponden a concreto ciclópeo, para el caso de los ejes F y 0 el concreto ciclópeo se fundirá hasta que quede la excavación libre de 0.40m de las dimensiones de las zapatas por fundir, en todos los ejes el concreto ciclópeo se preparó en obra. (Figura 19)

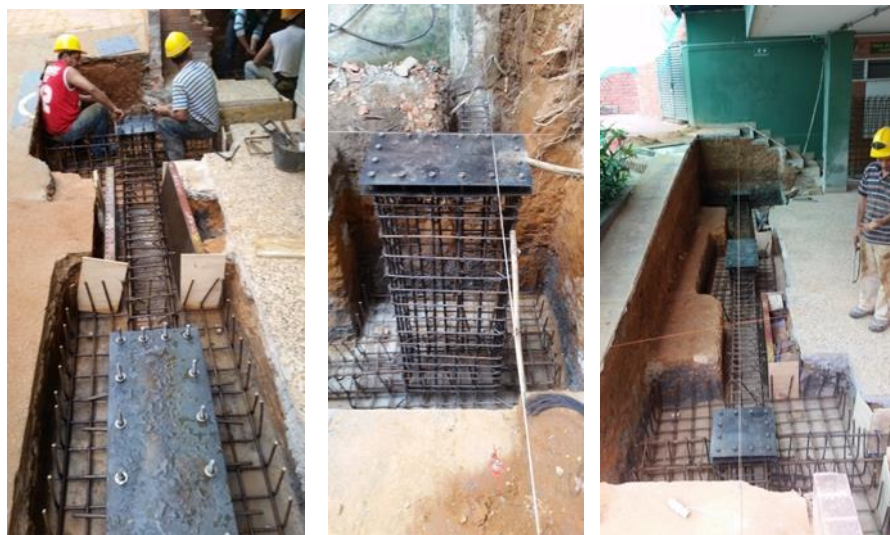
Figura 20. Armado de acero

Se realizó el armado del acero de acuerdo con los planos estructurales (Anexo H) Previamente se roscaron las varillas que hacen de pernos en las zapatas de los ejes Z, 8 y 0 y pedestales del Eje F. De igual forma, las platinas se fabricaron de acuerdo a las especificaciones estructurales un mes antes de comenzar la obra. Se decidió fabricar dos platinas guía para alinear y nivelar los pernos, estas platinas permanecerán hasta que se instale la estructura en la segunda etapa del proyecto.

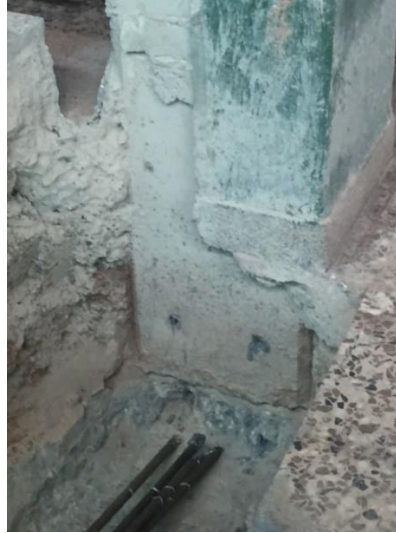
Figura 21. Perforación para anclajes

- **Anclajes:** Las vigas de amarre entre las zapatas existentes y la edificación VTA REF (2, 3,5) se anclaron a la estructura con una perforación de 20 cm en las columnas existentes.

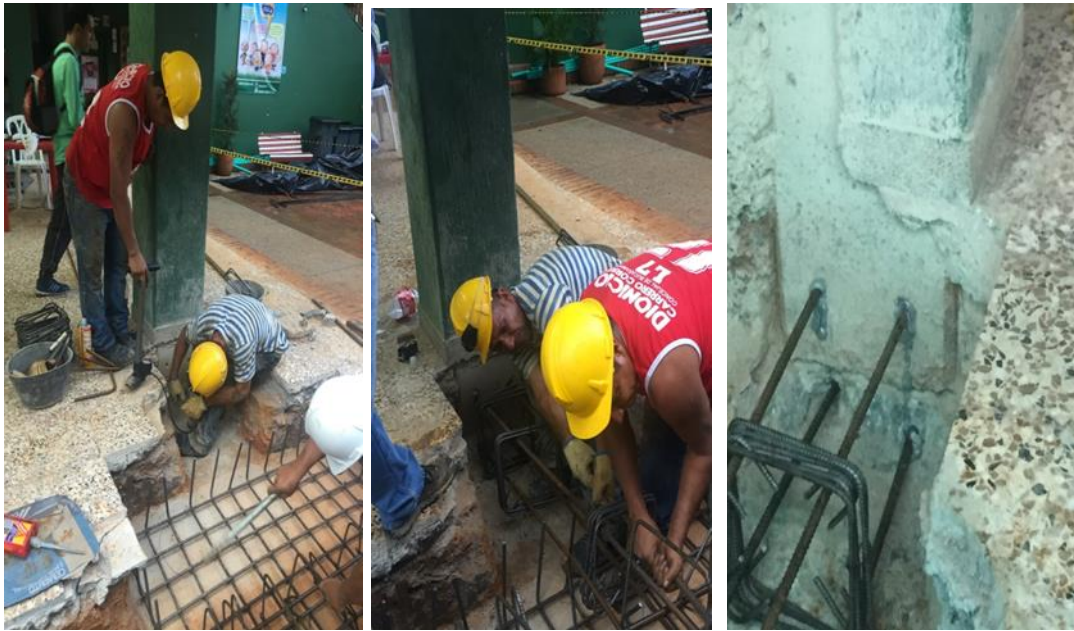
Figura 22. Proceso de anclaje a la estructura

Posteriormente se realizó el anclaje de las varillas de acero con Sikadur AnchorFix-4, sistema epóxico de dos componentes, 100% sólidos insensible a la humedad y trixotrópico (no escurre). La ventaja de este epóxico es que una vez se mezclan los componentes se obtiene una pasta suave de gran adherencia y resistencia mecánica para anclajes de pernos y barras especialmente para fijaciones especiales en concreto, de fácil aplicación con Pistola.<sup>3</sup> Se siguieron las instrucciones de la ficha técnica del producto para garantizar el anclaje a la estructura.

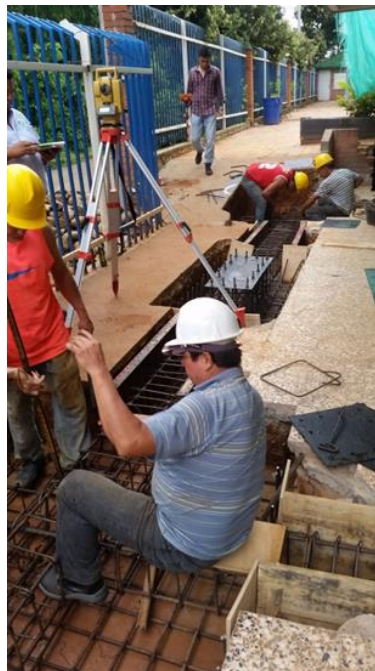
Figura 23. Replanteo ejes y niveles

Se solicitó al topógrafo de VGA Topografía un replanteo de los ejes previo a la fundida del concreto.

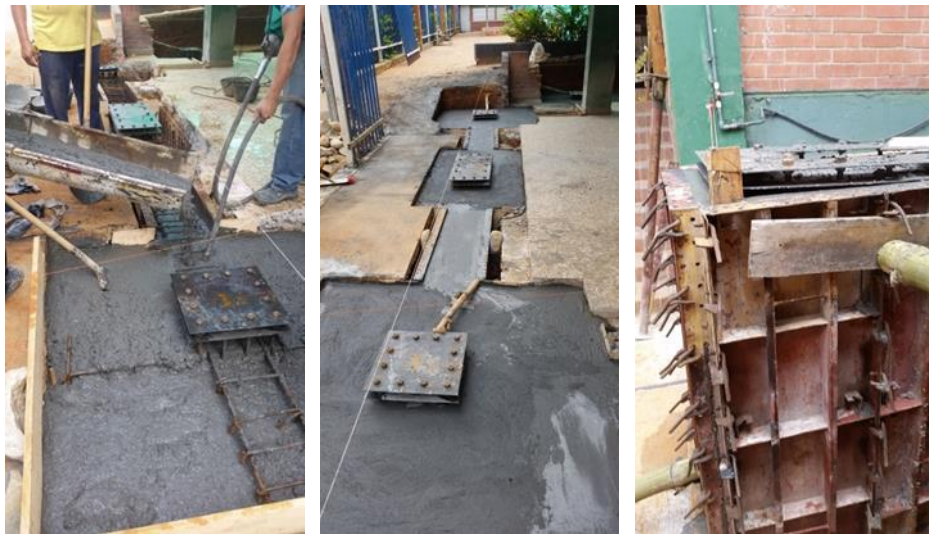
Figura 24. Concreto de 4000 psi para zapatas, vigas y pedestales

Las zapatas y vigas de amarre de todos los ejes se fundieron con concreto de 4.000 psi, (figura 22). Una vez el concreto de las zapatas en el Eje F fraguó se procedió al encoframiento de los pedestales que de igual forma se fundieron con concreto de 4000 psi.

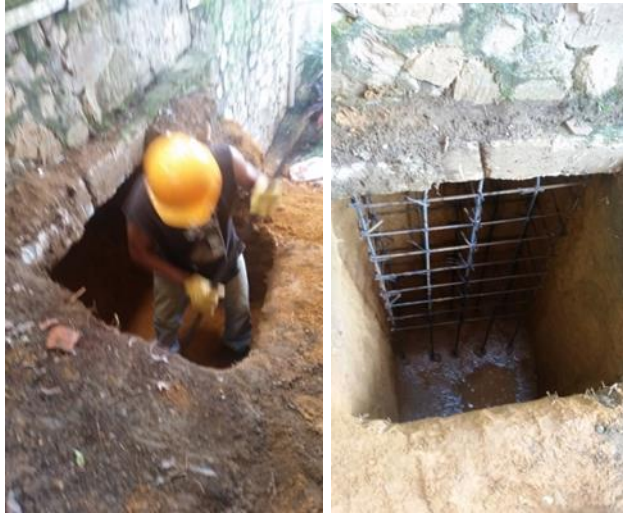
Figura 25. Excavación y armado de acero columnas submuración

Por recomendación del diseñador, se realizó como medio de contención del talud localizado en el eje 0, una submuración de cuatro (4) columnas de 1x0.50x1.50 antes de comenzar con la excavación. Los planos de esta submuración se adjuntan en el anexo I y el proceso constructivo se presenta a continuación:

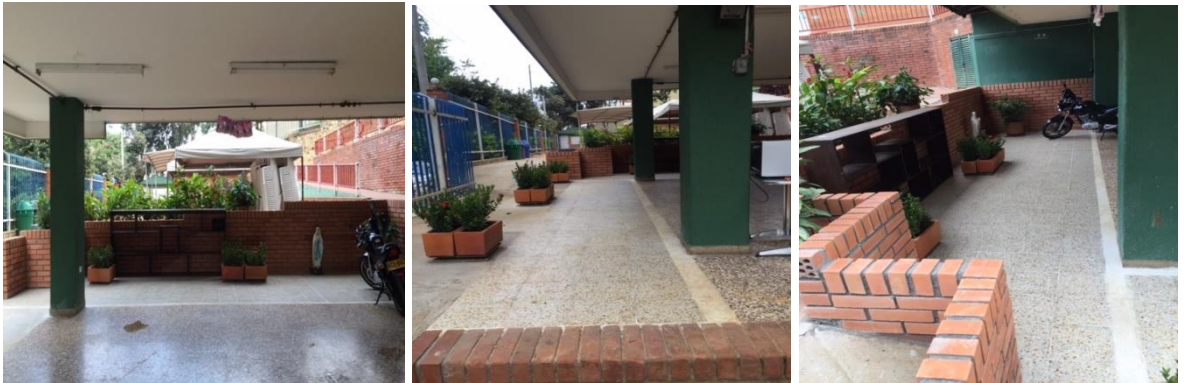
Figura 27. Mampostería y piso en granito Eje z y Eje 8

Para finalizar la obra, se construyen nuevamente los muros, jardineras, escaleras y rampas que fueron demolidas al inicio de la obra. Por lo tanto es necesario realizar el relleno correspondiente en cada caso.

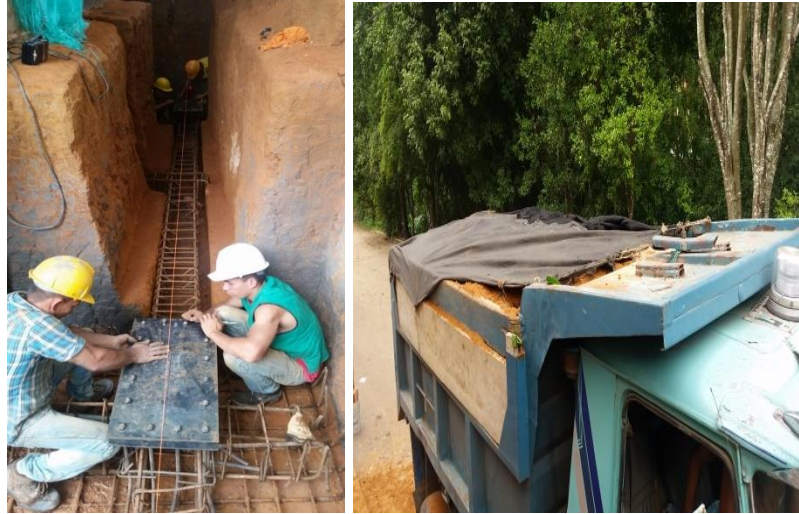
Figura 30. Cimentación Eje 0 y retiro de escombros

Debido a la construcción de la submuración, pérdida de tiempo por lluvias, cambios en el personal del trabajo la obra no se finalizó en los términos estipulados en el contrato, por lo que se extendió hasta el día 23 de julio de 2016. En este tiempo se dio por terminada la cimentación del Eje 0, se retiraron escombros y se realizó el aseo general de la obra.

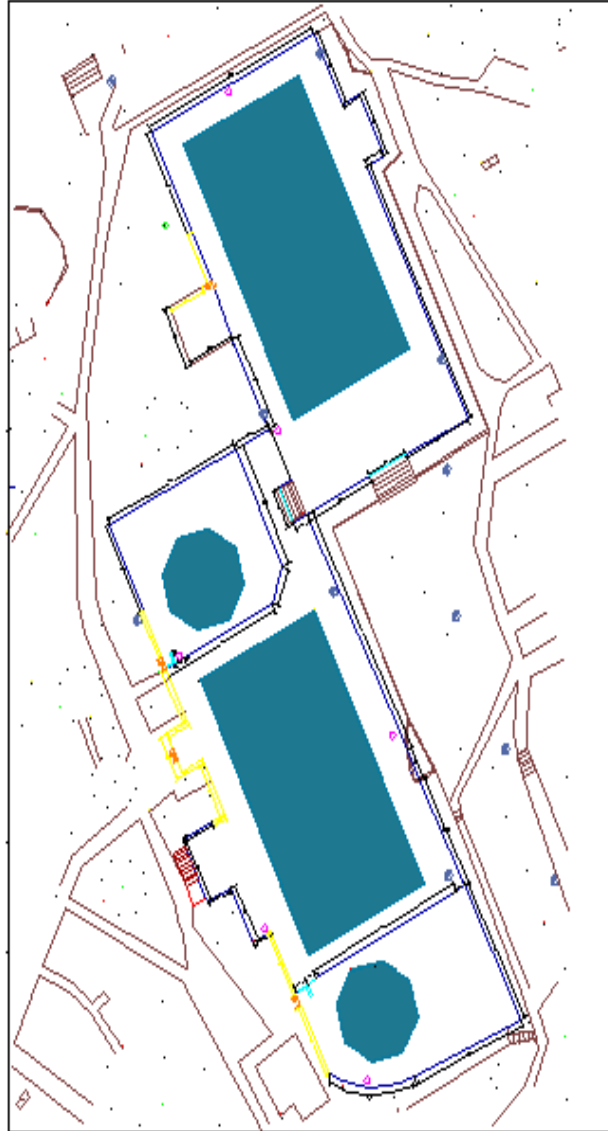
## CERRAMIENTO PISCINAS SEDE RECREACIONAL

- Malla existente
  - Malla nueva
  - Puerta de vidrio nueva
  - Puertas existentes
  - Duchas existentes (h:0,68m)
- Altura malla: 1,80m (1,15m lateral piscina)  
Cubierta para equipos de emergencia: 6
