**ASISTENCIA Y DESEMPEÑO DE ACTIVIDADES TÉCNICAS EN LA SECRETARÍA  
DE PLANEACIÓN DE BUCARAMANGA PARA EL CONTROL DE OBRA Y  
VERIFICACIÓN DE LICENCIAS URBANÍSTICAS DE ACUERDO CON LA  
NORMATIVA VIGENTE.**

**UNIVERSIDAD PONTIFICIA BOLIVARIANA  
FACULTAD DE INGENIERÍA CIVIL  
BUCARAMANGA**

**Informe de práctica empresarial para optar por el título de Ingeniero Civil**

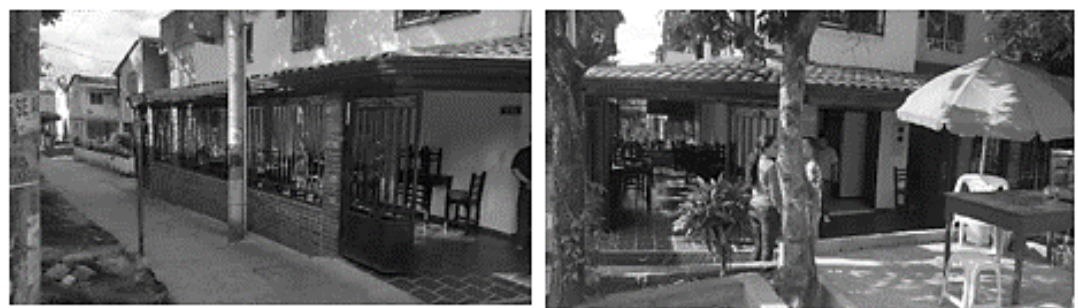
| Una vez realizada la visita al predio en mención se evidenció que el antejardín no cumple con los requisitos de la norma urbanística, con un área de intervención de 39m2 aproximadamente. |

| Observaciones: cerramiento y cubierta del antejardín |

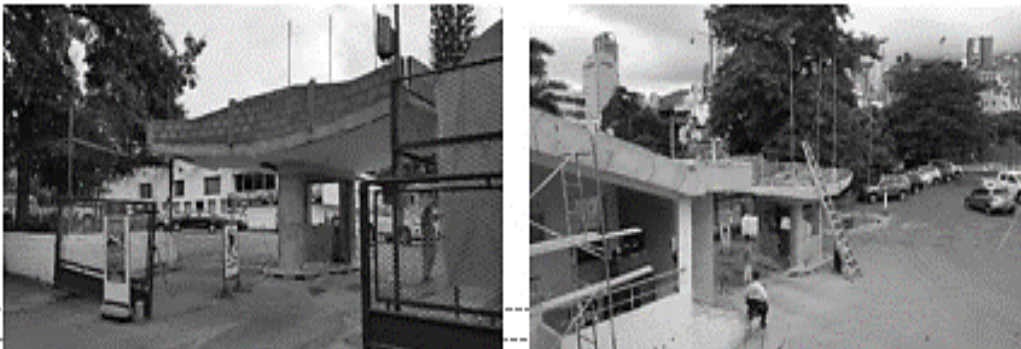
| CONCLUSIONES: |
|---|
| <p>Una vez realizada la visita técnica al predio en mención, no se evidenciaron documentos legales para su ejecución, infringiendo normas urbanísticas. Con un área de intervención de 20m2 aproximadamente.</p> |

| REGISTRO FOTOGRAFICO |
|---|
| <p>Observaciones: Portería y fachada principal</p> |

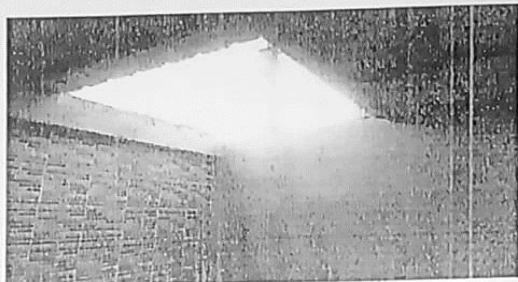
Observaciones: El aislamiento posterior no está construido en la parte lateral izquierda como es debido para edificaciones de tipología esquinera.

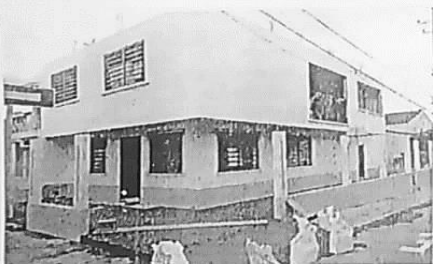
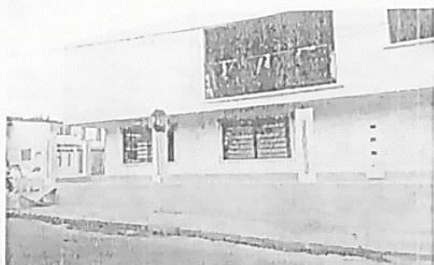
Observaciones: Ocupación de espacio público con material de obra, antejardín endurecido.

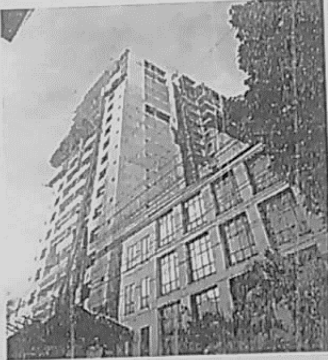
Edificio en construcción con infracciones urbanísticas al no contar con bandejas protectoras en todo el perímetro de la misma. Las mallas de protección se encuentran en mal estado, y estas no cubren todos los pisos de la construcción.

Observaciones: Mallas protectoras, no están cubriendo toda la obra en proceso. Bandejas solo en la parte frontal de la obra.

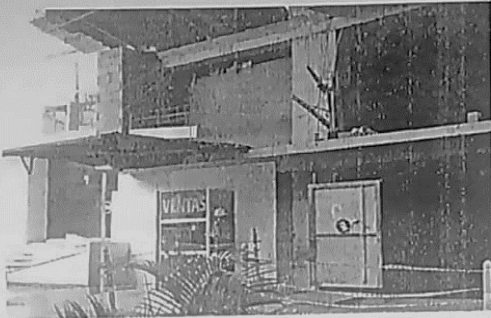
| Observaciones: Sala de ventas dentro del área de construcción y obstrucción del espacio público. |

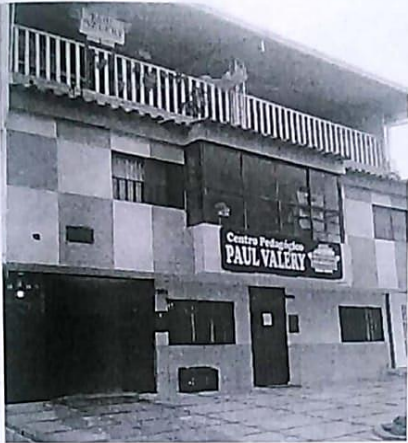
**Se evidencia:** Estado Actual del Predio, Construcción existente sin iniciar Labores de Obra Activa. Uso institucional.

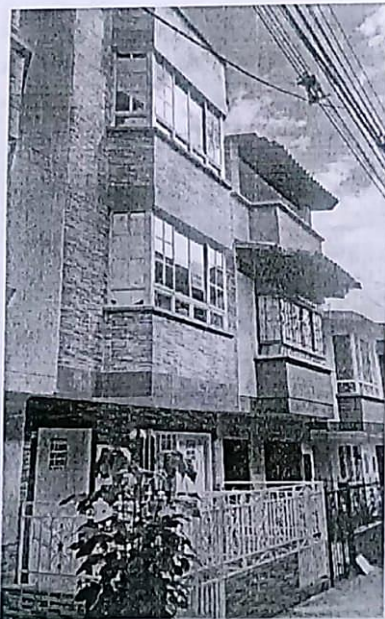
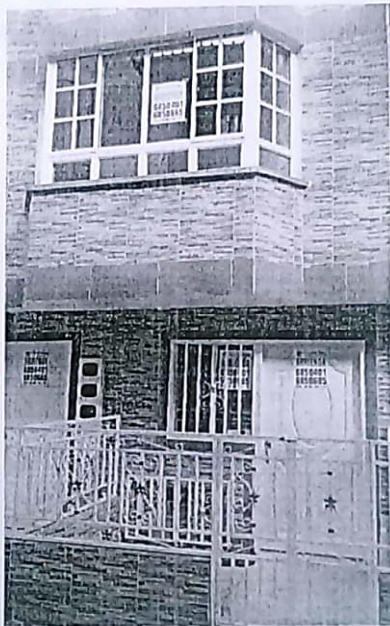
Imagen 35 Control de Licencia Urbanística/obra terminada con infracciones – I.T. pág. 1

| Se evidencia una Edificación de obra terminada con infracciones urbanísticas en zona de antejardín con un área de 10m <sup>2</sup> (Estrato 3). |

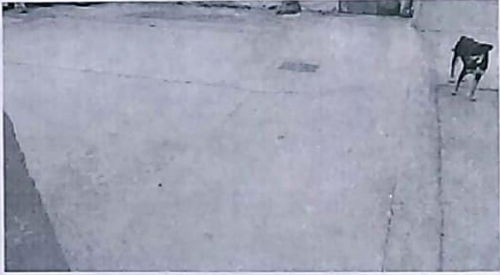
| Ya se realizó la adecuación del espacio público como se ordenó en el proceso 32303. |

| Observaciones: DEMOLICION DE MURO SOBRE ESPACIO PUBLICO |

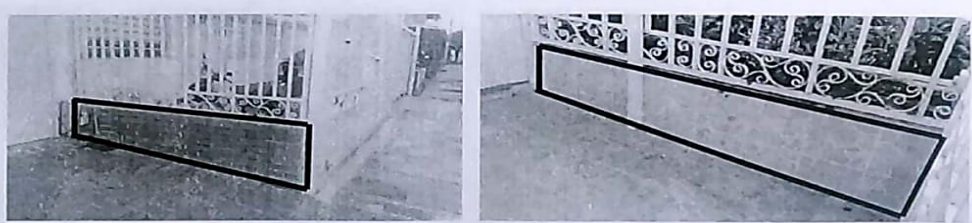
| Observaciones: FALTA DEMOLER LOS MUROS LATERALES DEL CERRAMIENTO |
