**DIAGNOSTICO DE LAS VARIILLAS UBICADAS A LA INTEMPERIE EN LA OBRA
DE LA ESTACIÓN DE METROLINEA PAPI QUIERO PIÑA, POR MEDIO DE UN
ANALISIS MECANICO A TRACCIÓN Y ENSAYO ELECTROQUIMICO.**

**UNIVERSIDAD PONTIFICIA BOLIVARIANA
SECCIONAL BUCARAMANGA
FACULTAD DE INGENIERÍA CIVIL**

Tesis de grado para optar al título de ingeniero civil

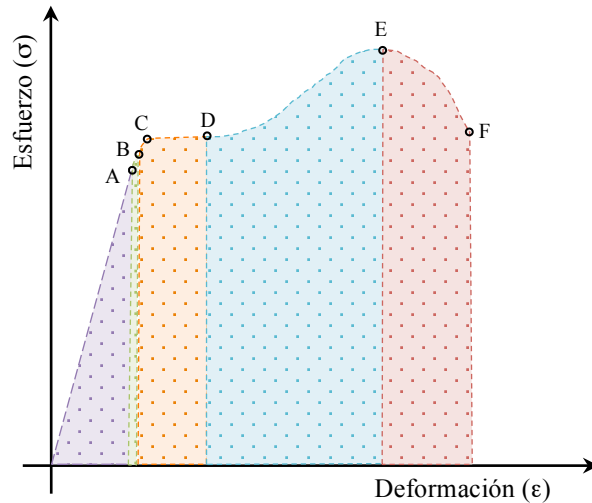
Figura 1. Esfuerzo – Deformación del acero

Este comportamiento es visto en la curva Esfuerzo-Deformación la cual representa diferentes zonas transicionales al momento de someter una probeta a una carga axial, como se puede observar en la Figura 1.

En la primera parte se registra una proporcionalidad entre el esfuerzo y la deformación la cual llega hasta el punto A, esta hace referencia a la zona elástica, consigo viene el punto B correspondiente a la carga máxima que puede soportar la probeta sin perder su elasticidad, lo que quiere decir que al momento que sea retirada la carga este material volverá a su estado original, el punto C hace referencia a la carga con la cual el material empieza a fluir, esta es la zona plástica, donde el material al retirarle la carga con retornara a su estado original y mantendrá una deformación permanente, al llegar al punto D el material aumenta su resistencia a la deformación y aumenta nuevamente la carga para llegar al punto E, el cual corresponde a la carga máxima, después de este punto es observable en la probeta de ensayo una reducción en el área central lo que genera una reducción de la carga hasta la ruptura y falla del material, punto F. (Pisarenko, Yákovlev & Matvéev, 1979).

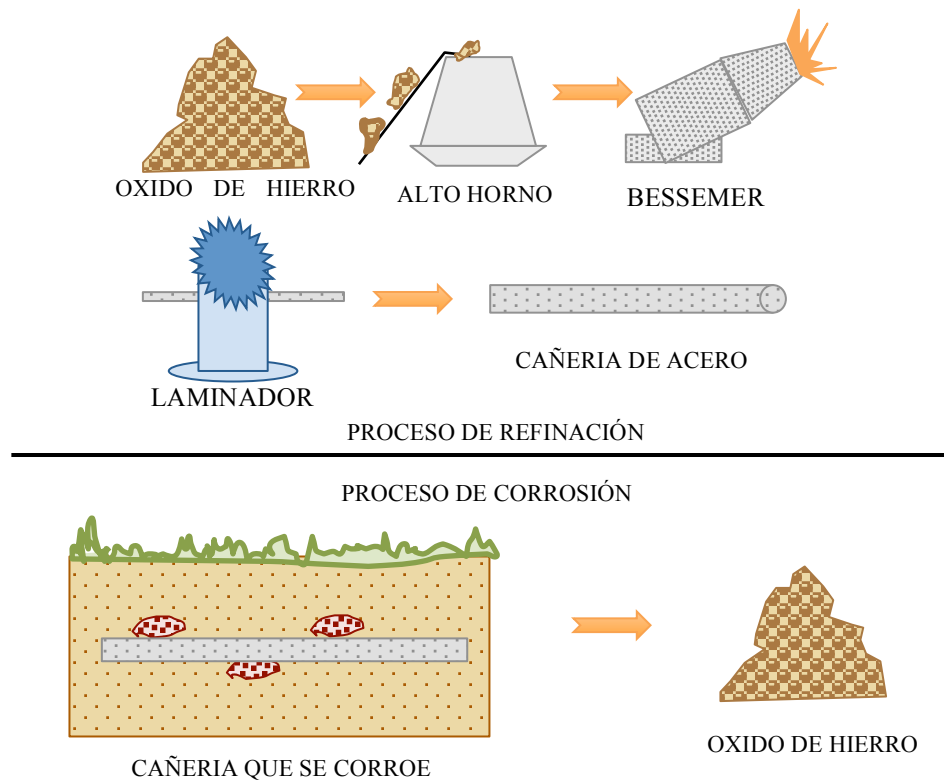
Figura 3. Proceso de refinación del acero

Lo que se representa en la Figura 3 es el proceso de refinación en el hierro y en el acero, se encuentra en forma de pirita y se le aplica energía para convertir ese oxido de hierro en hierro y acero, el proceso que se realiza en el alto horno es la eliminación de oxígeno , luego se implementan otros materiales e ingresa al Bessemer, por ultimo pasa a ser laminado en la forma requerida según la actividad a desempeñar. Cuando llega a su lugar de disposición y entra en contacto con el electrolito, sea agua dulce o marina, tierra, concreto, etc., puede ser propenso a desencadenar la corrosión, lo que pasa en este proceso es que la energía anteriormente ganada para su fabricación la empieza a perder ocasionando que el hierro se combine con el oxígeno y forme óxido de hierro, que es el estado de menor energía y su estado original.

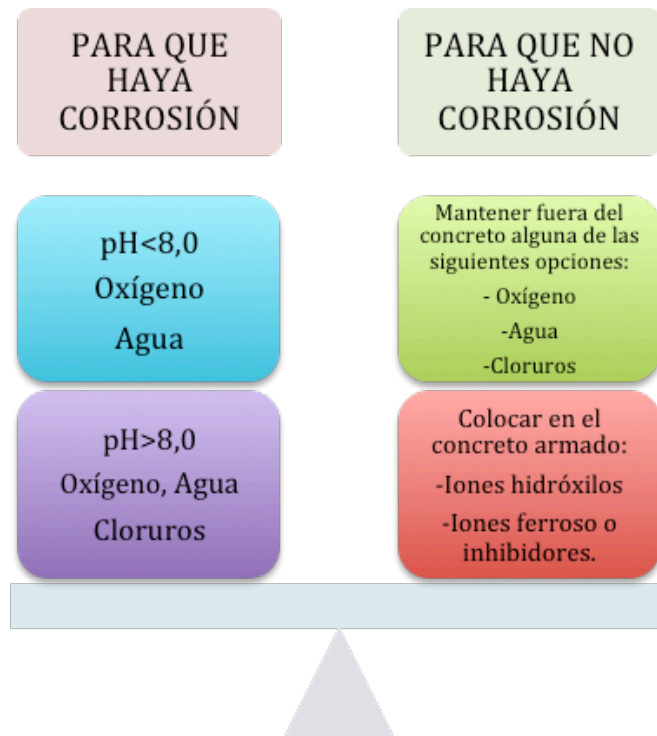
Figura 5. Condiciones para que exista o no corrosión.

Como resumen en la Figura 5 se podrá observar que características debe cumplir la armadura y el concreto para que esta lleve acabo un proceso corrosivo o no; y así mismo observar que los procesos de corrosión del acero están asociados a su misma despasivación, variaciones del medio, generando flujos de corriente y formación de las celdas de corrosión.

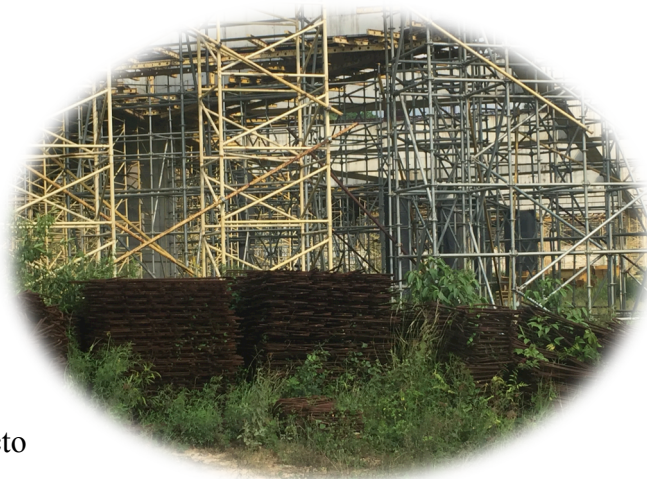
Durante el recorrido se observó acero figurado, apilado de rejas (Fotografía 1) expuestas a la intemperie y directamente puestas sobre el suelo, así mismo la formaleta y andamios. El acero que se utilizó de muestra fue, aquel que se encontraba en el sector intermedio del arrume de rejas de acero con el objetivo de tener una muestra estándar y variables de exposición similares a las demás varillas y por tal motivo se descartaron las de la base, debido a que presentaban condiciones diferentes al estar en contacto con el suelo a causa que este medio electrolítico puede generar en las varillas mayores probabilidades de corrosión, y desde luego una velocidad mayor.

Fotografía 1. Acero ubicado a la intemperie sin ninguna protección

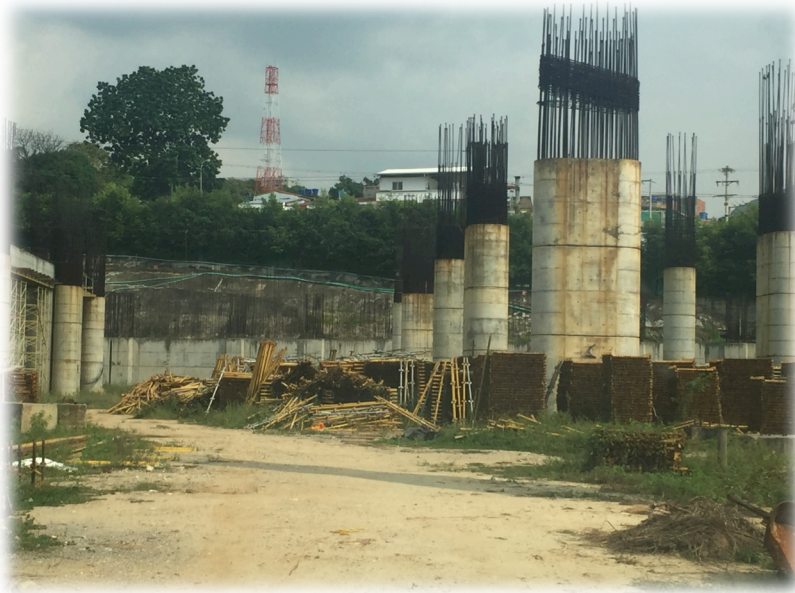
En la Fotografía 2, se observa el oxido que se empieza a formar en las varillas y que por agentes atmosféricos como la lluvia empiezan a depositarse en la periferia de las columnas, generando las betas de oxido, a causa que los deshechos de corrosión se van impregnado en la estructura.

Fotografía 2. Columnas no finalizadas.

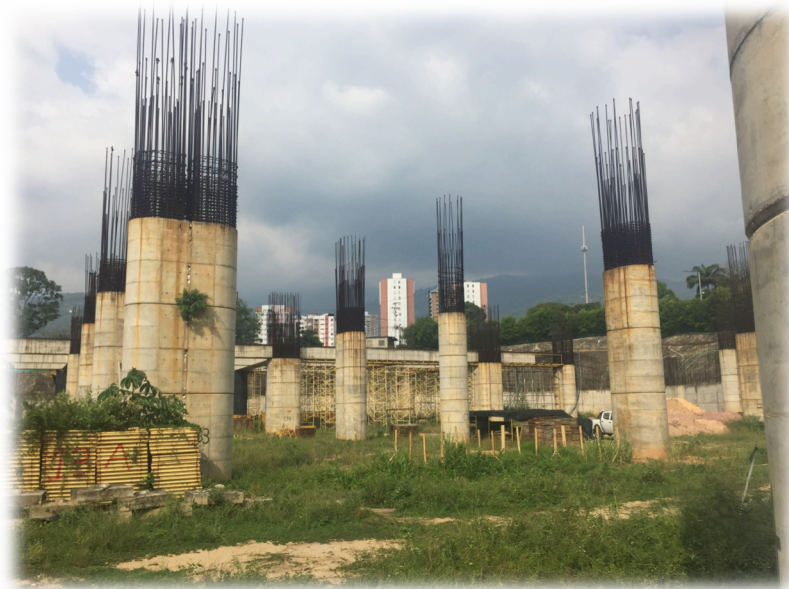
Fotografía 3. Estado visual de las columnas.

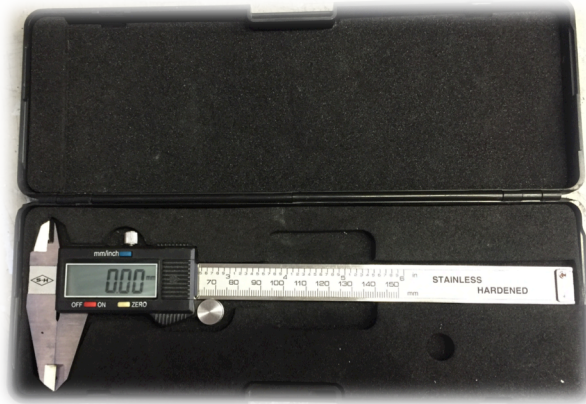
Para realizaar los ensayos se empleó un calibrador de venier (Fotografía 6), cuyas especificaciones se encuentran en la Tabla 6, y una maquina universal modelo UH-500 kNI (Fotografía 7)

Fotografía 6. Calibrador de Vernier utilizado en el ensayo.

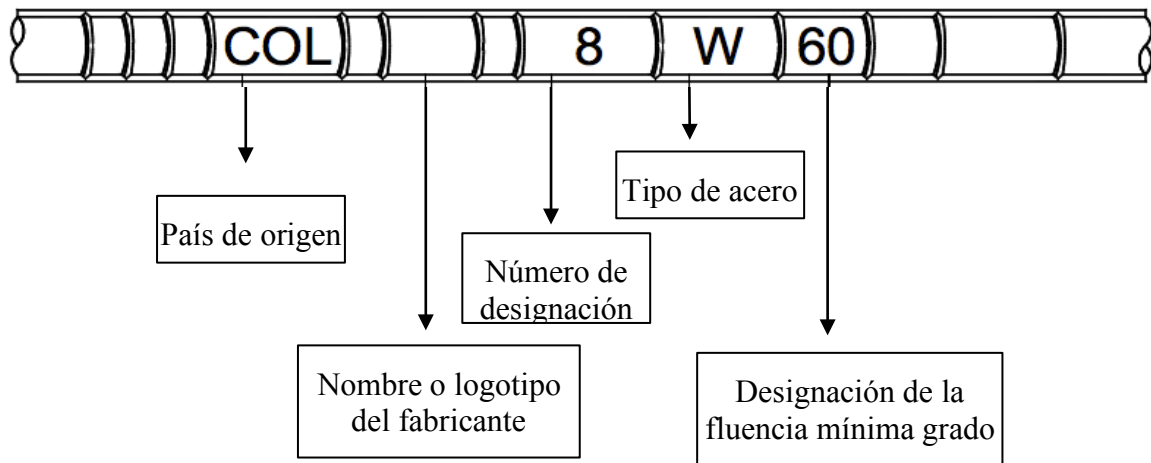
Figura 11. Ejemplo de marcado para barras corrugadas en el sistema ingles.

Según la norma NTC 2289 en su anexo B, las barras de acero tienen una manera de ser marcadas para su control y que en el sistema ingles es el siguiente:

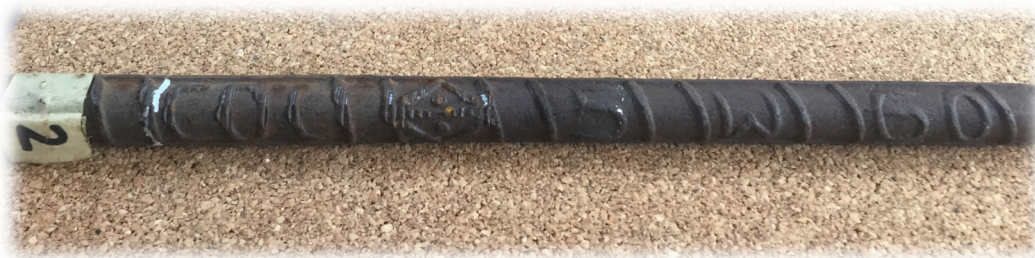
Fotografía 8. Marca de varillas de acero ensayadas.

Las barras de ensayo cuentan con la siguiente marca, país de origen Colombia, fabricante Paz del Río, número de designación cinco (5), tipo de acero “W” que indica que son del grupo de templables al agua, por último el grado de fluencia mínima 60 (60.000 lb/plg²)

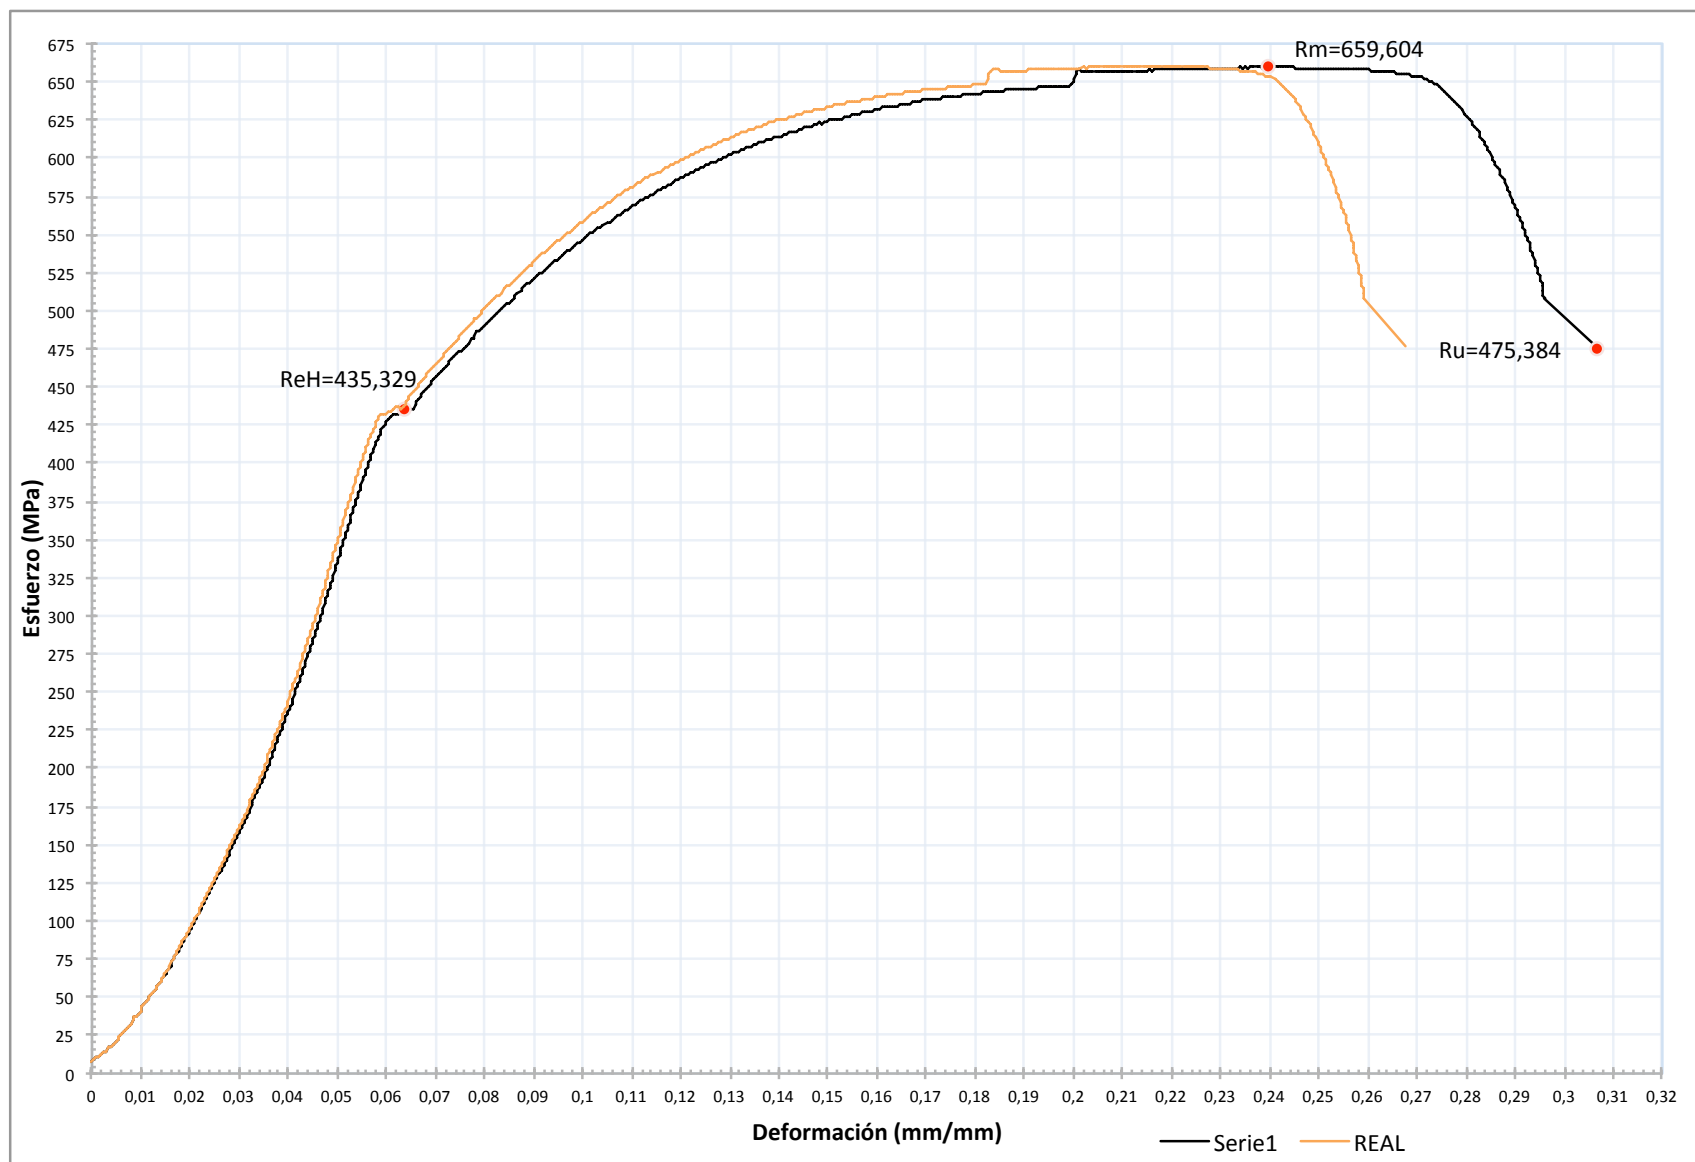
Grafica 7. Ensayo de tracción para probeta 7, que refleja la línea Esfuerzo-Deformación real y Esfuerzo-Deformación, con sus características mecánicas, del grupo que presenta capa de oxido.

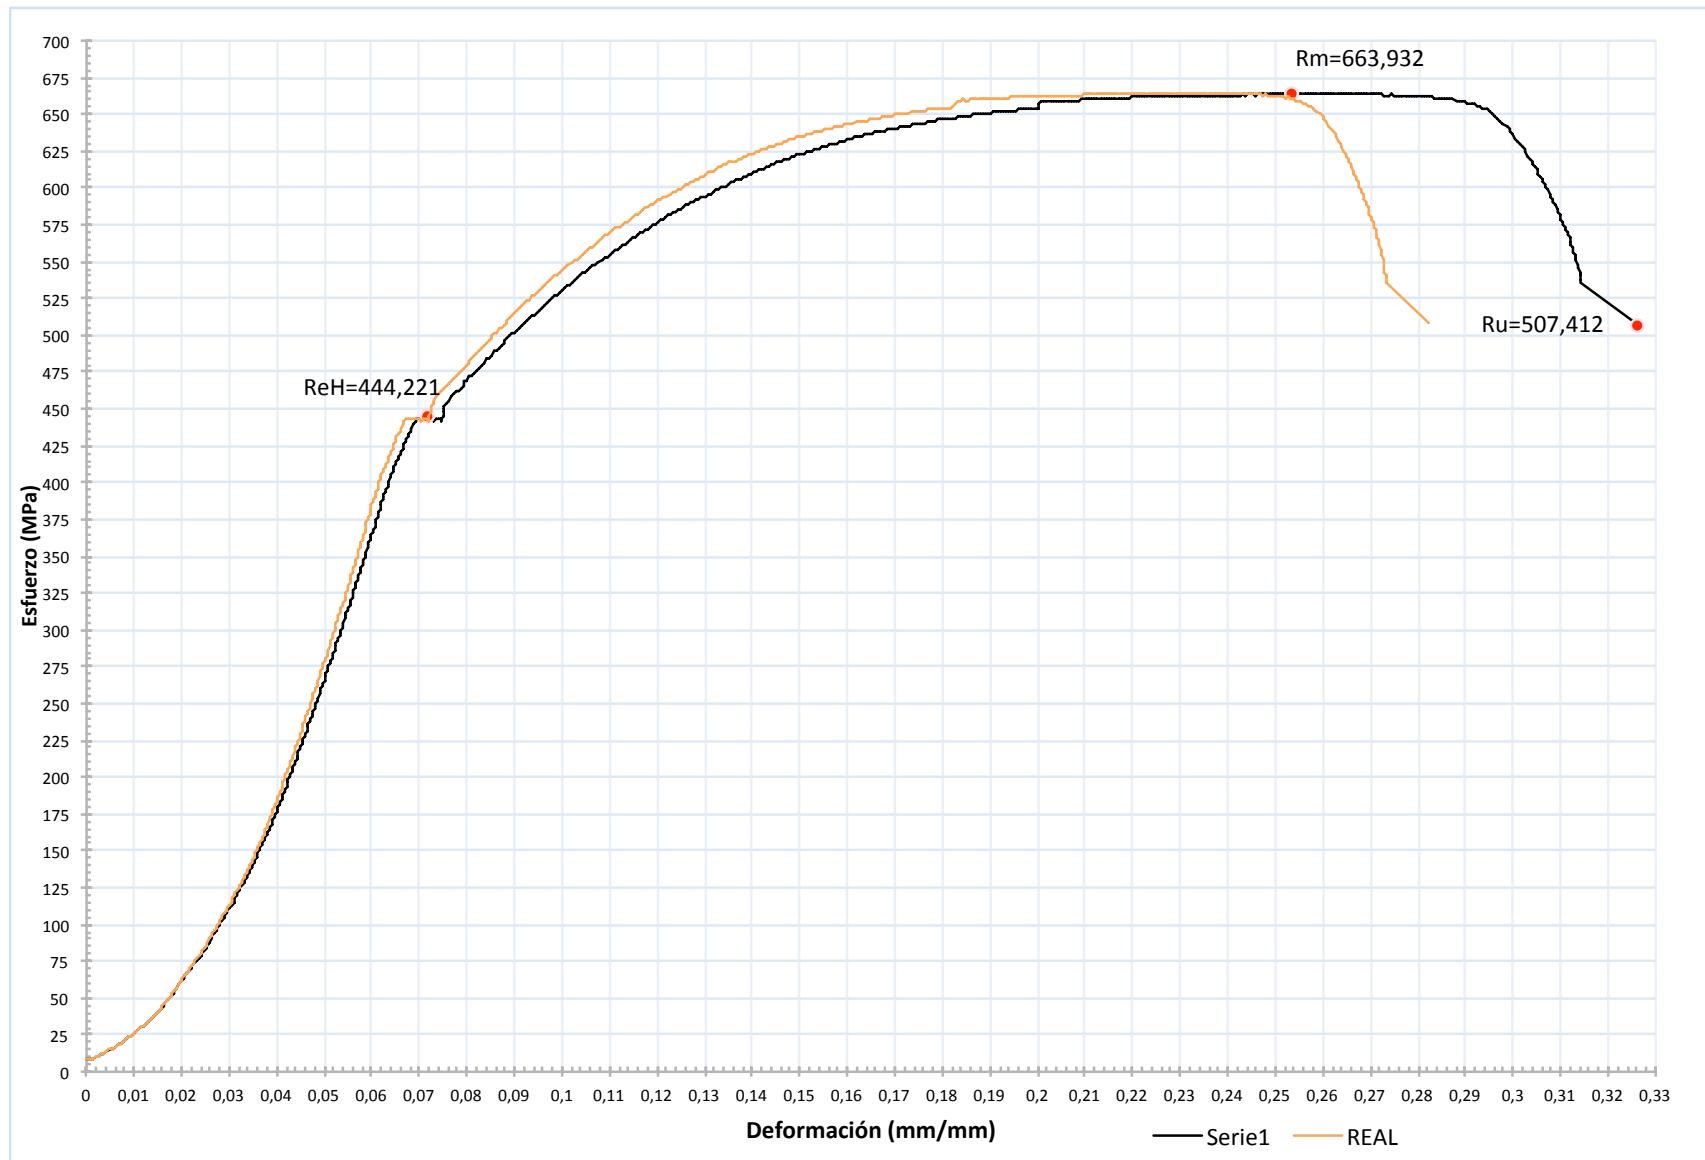
Grafica 9. Ensayo de tracción para probeta 9, que refleja la línea Esfuerzo-Deformación real y Esfuerzo-Deformación , con sus características mecánicas, del grupo que presenta capa de oxido.

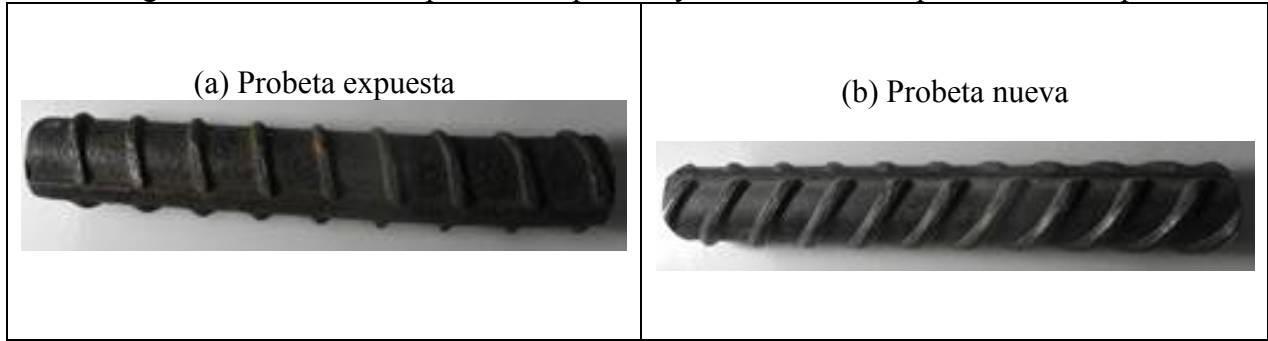
Fotografía 9 Estado de las probetas expuestas y nuevas antes del proceso de decapado.

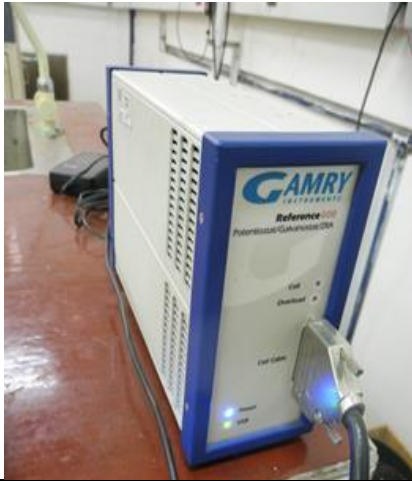
- Potenciostato para mediciones electroquímicas.

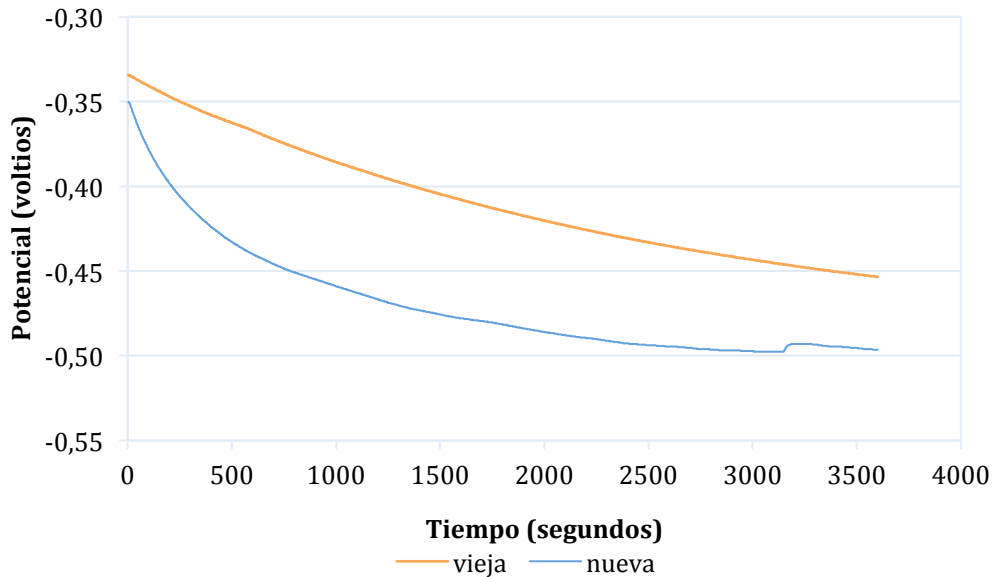
Grafica 11. Curvas de potencial de circuito abierto (E_{oc})

La Grafica 11 muestra los potenciales de corrosión (E_{oc}), para las varillas nueva y la expuesta durante 6 años. Después de 1 hora de exposición se observa una diferencia de potencial de aproximadamente 50 milivoltios entre las dos curvas. La varilla vieja tienen un potencial menos negativo, lo que en términos de susceptibilidad a la corrosión, significa que tenemos una estructura con más películas de corrosión formadas, que en la varilla nueva. Esto es corroborado a través de los diagramas de Pourbaix para el hierro, mostrado en la Figura 12, donde se observa que la zona de inmunidad para un pH de 7 (que es el pH de la solución de evaluación), se encuentra a potenciales más electronegativos que -0,6 voltios. Por tanto esta varilla nueva se encuentra en una posición donde lograr la inmunidad del material (a través de potenciales de protección catódica por ejemplo), es más fácil que para la varilla vieja. Sin embargo la relativa baja diferencia del potencial de corrosión, mostrada por las dos varillas es un indicio más de la baja criticidad mostrada por las varillas de seis años de exposición.

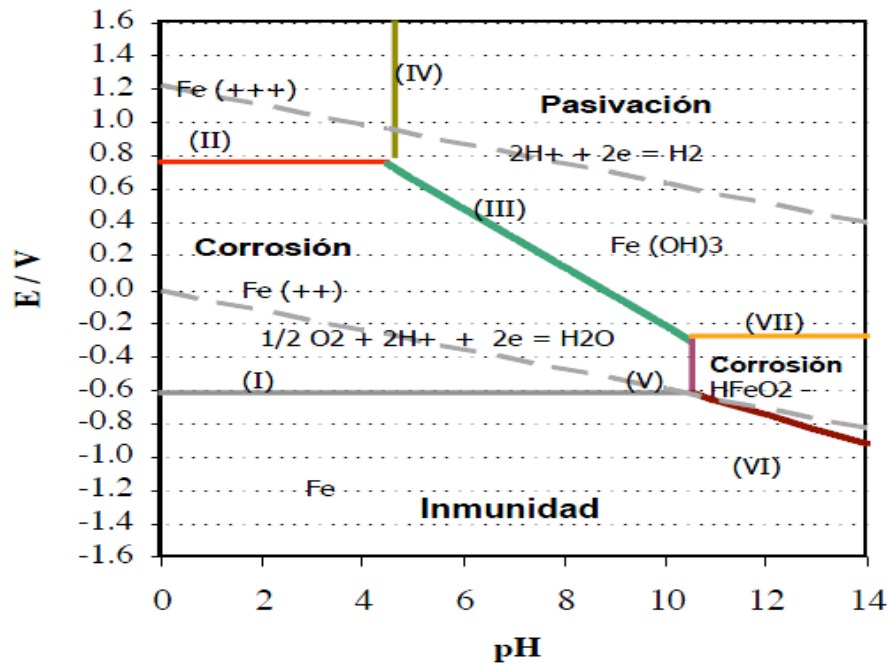
Figura 12. Diagrama de Pourbaix para el hierro a 25°C.

En términos prácticos los diagramas de Pourbaix muestran los estados más estables de un material expuesto a un electrolito acuoso dependiendo de su potencial y su pH. Es decir una vez definido el pH de una solución acuosa en la cual está inmerso un material X, el potencial medido de este material con respecto a un electrodo de referencia, entrega desde el punto de vista termodinámico el estado de oxidación más probable de este material.

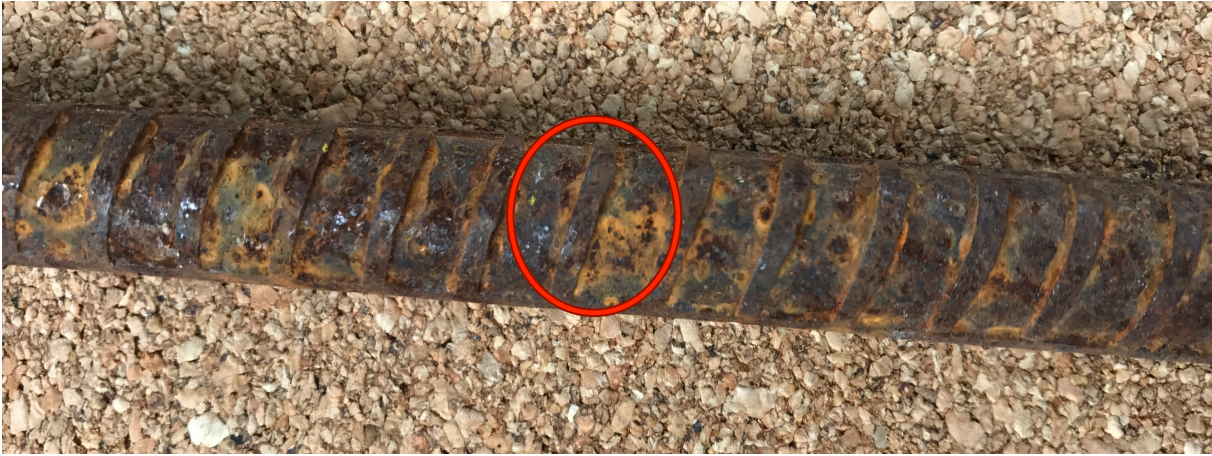
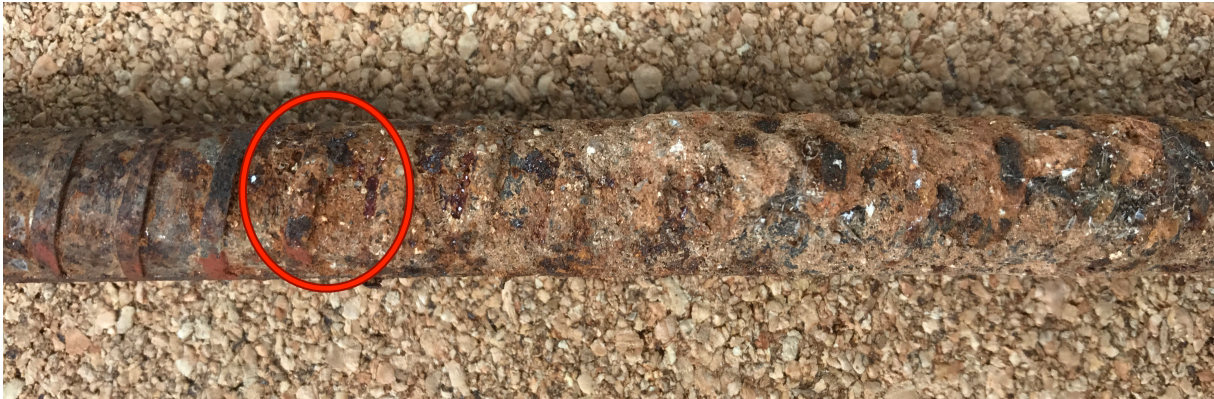
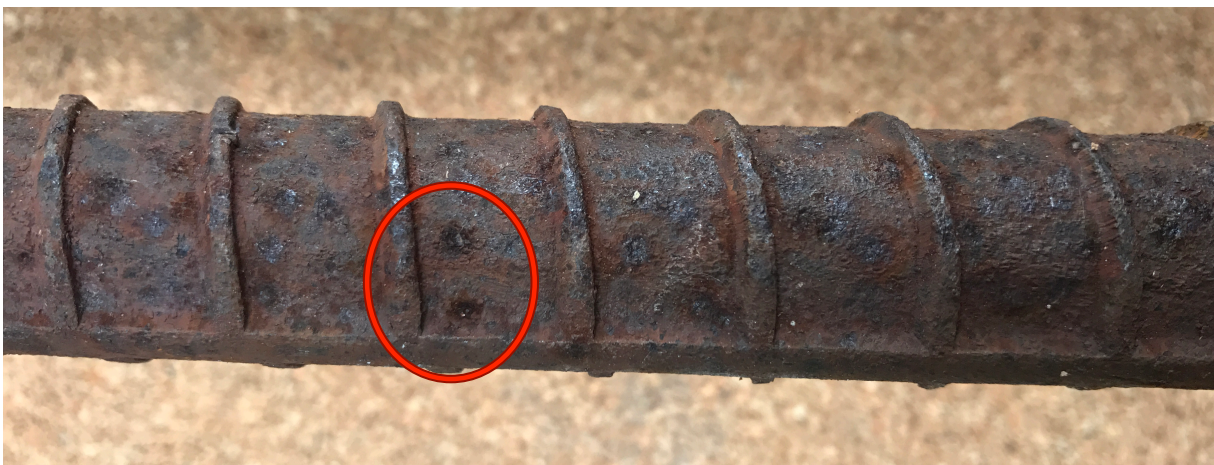
Fotografía 13. Aspecto físico que presentan algunas varillas
