**APOYO A LA SUPERVISIÓN DE OBRA EN MOVIMIENTOS DE TIERRA Y
REPARACIÓN DE RAMALES DE HIDROCARBUROS**

**PRESENTADO POR:
EDGAR EDUARDO FIERRO GOMEZ
ID:000267505**

**UNIVERSIDAD PONTIFICIA BOLIVARIANA
FACULTAD DE INGENIERÍA CIVIL
COLOMBIA-SANTANDER
ENERO-2020**

**Programa de Pregrado
Informe de Seguimiento de Práctica Empresarial**

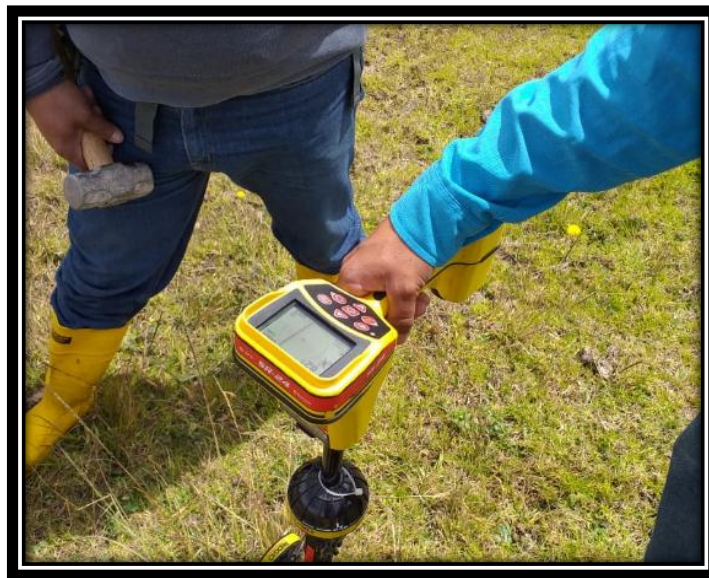
Ilustración 1. Boyacá, Combita, vereda Concepción, Justiniano Cossio. Localización de tubería

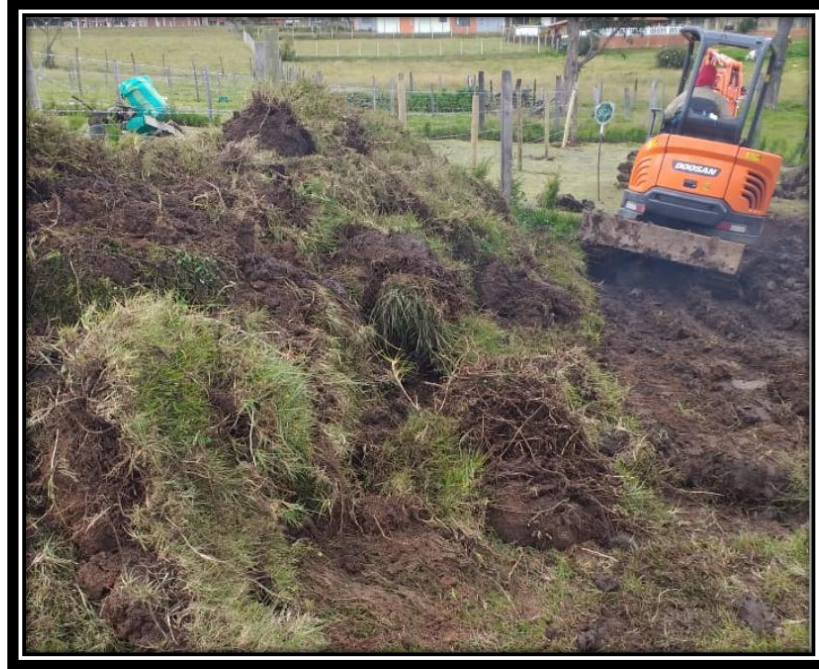
Ilustración 2. Boyacá, Combita, vereda Concepción, Nelson Caro. Descapote

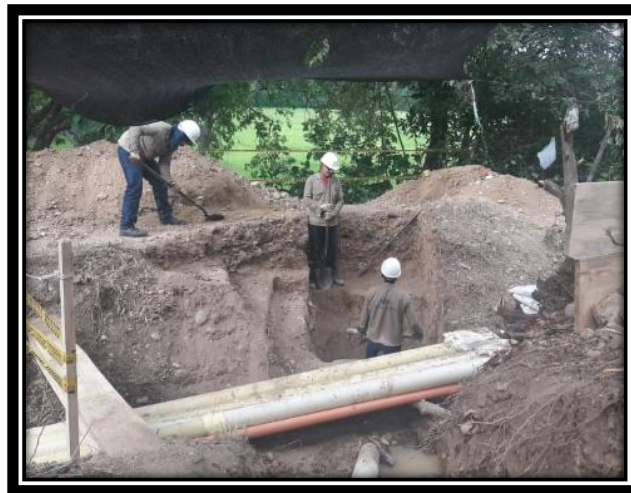
Ilustración 3. Tolima, Armero, vereda Santo Domingo, Gabriel Umaña. Excavación manual.

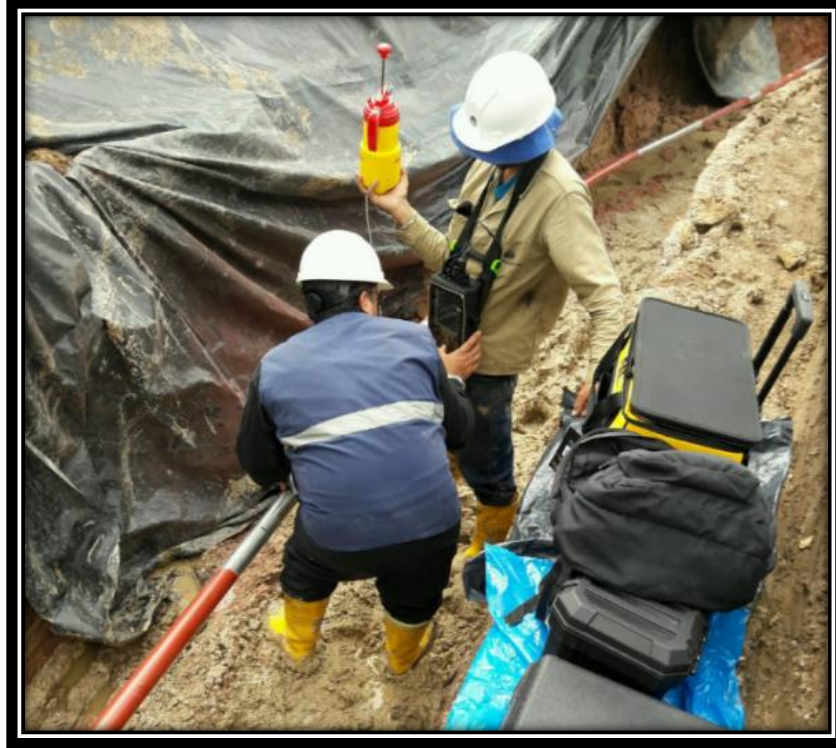
Luego de la excavación al practicante se le reportan los metros lineales a intervenir en la tubería, se le da a conocer qué tipo de inspecciones se le va hacer a la tubería y que problemas puede tener según el Acta de inicio el cual trata de predecir sus posibles fallas a reparar. Se utiliza una cinta especializada la cual tiene una resistencia superior al acero, tan bien se le aplica un recubrimiento a la tubería el cual es reportado por metro lineal sin importar su diámetro ya que en el proyecto se cubre de 2 pulgadas hasta 6 pulgadas, esto es reportado en los informes diarios junto con las valoraciones mecánicas que se le hace a la tubería, cuantas fueron en PK se intervinieron.

Ilustración 5. Boyacá, Combita, vereda Concepción, Nelson Caro. Valoración de tubería mecánica.

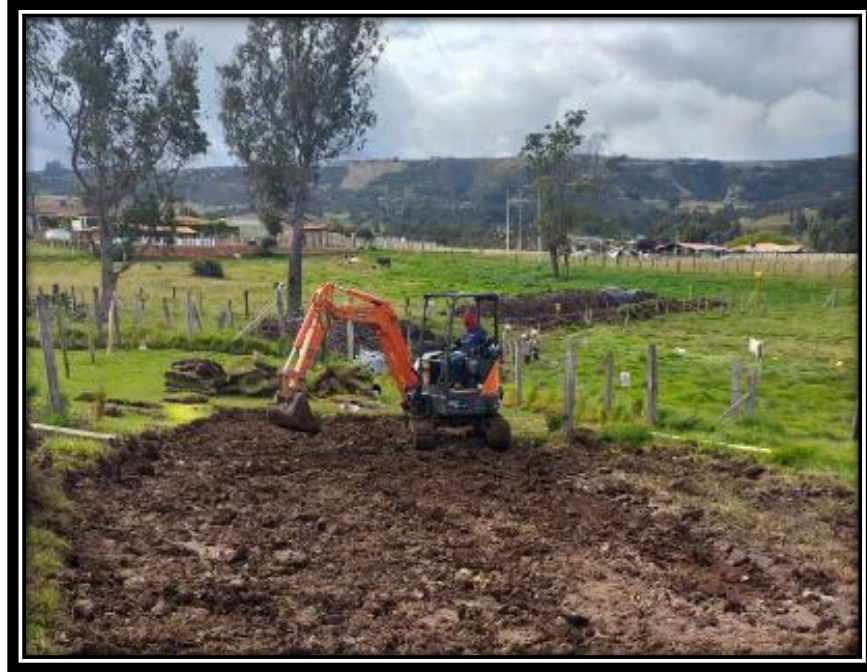
Luego de las inspecciones y valoraciones se procede al tapado de la excavación que en muchos casos fue diferente a la excavación, en su mayoría fue mayor, ya que se hace un relleno compactado en material de préstamo lateral. Luego se reporta y se da luz verde a la revegetalización de la zona anteriormente limpiada.

Ilustración 6. Boyacá, Combita, vereda Concepción, Nelson Caro. Relleno compactado.

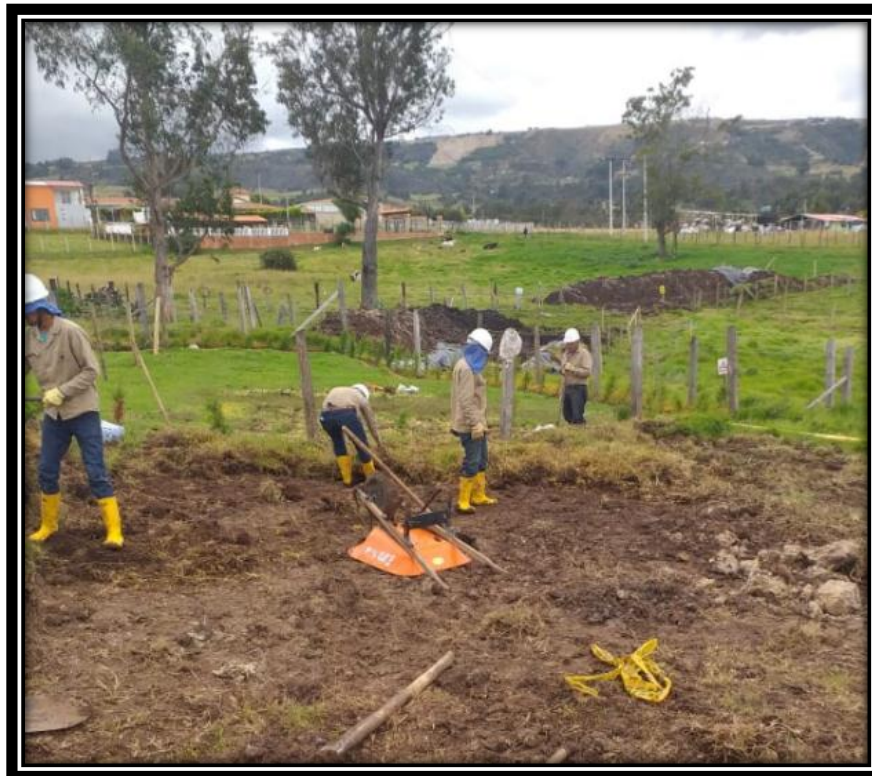
Ilustración 7. Boyacá, Combita, vereda Concepción, Nelson Caro. Revegetalización.

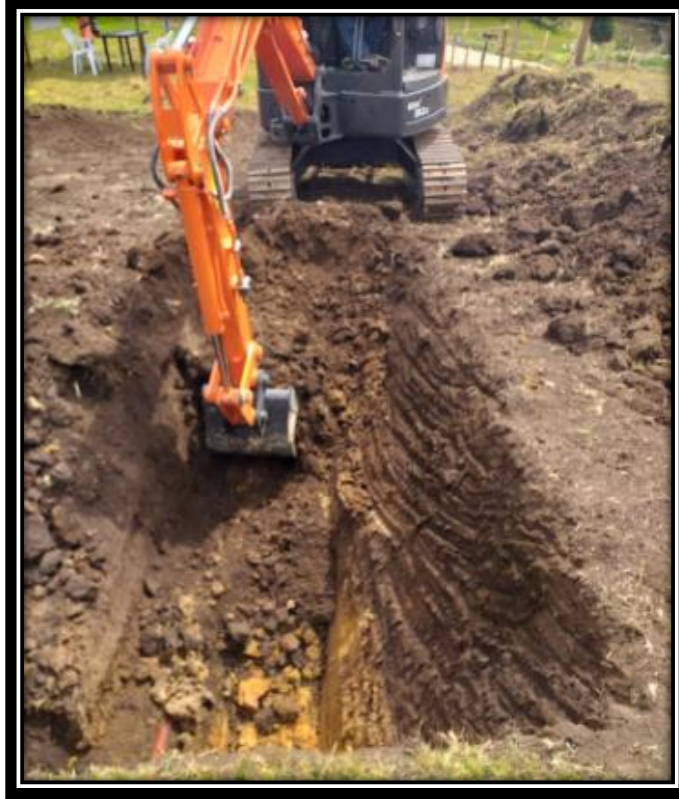
Ilustración 8. Contrato en Tolima, Mariquita, vereda Gualí Viejo, Supervisor Gabriel Umaña. Excavación.

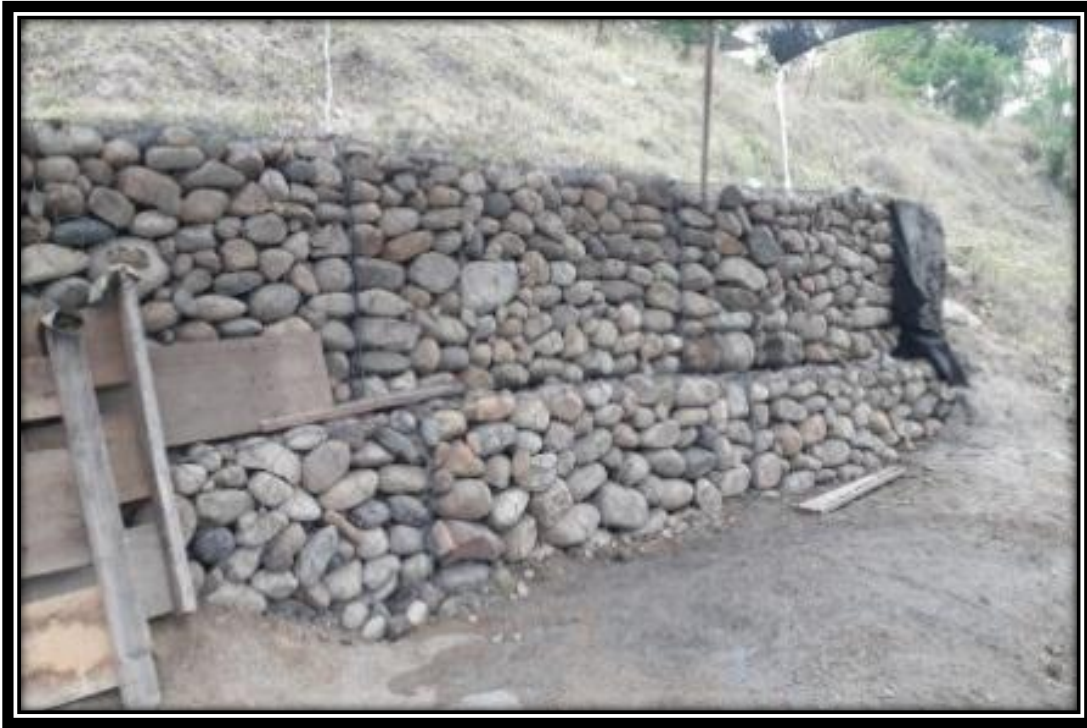
Ilustración 9. Contrato en Cundinamarca, Cáqueza, vereda Ubatoque, Supervisor Justiniano Cossio. Construcción de Gaviones.

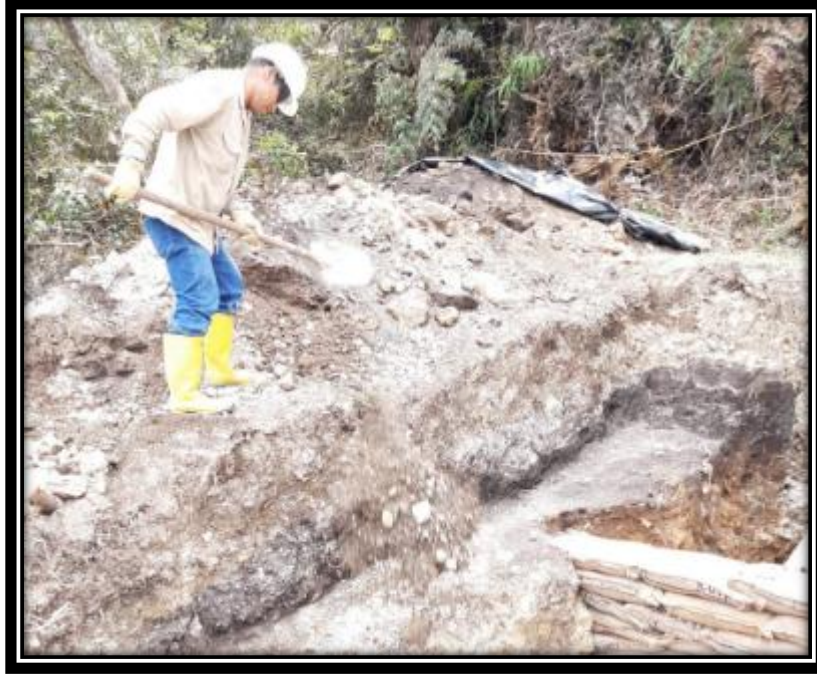
Ilustración 11. Contrato en Huila, Neiva, vereda Neiva, Supervisor Abel Aguilar, relleno con saco suelo cemento.

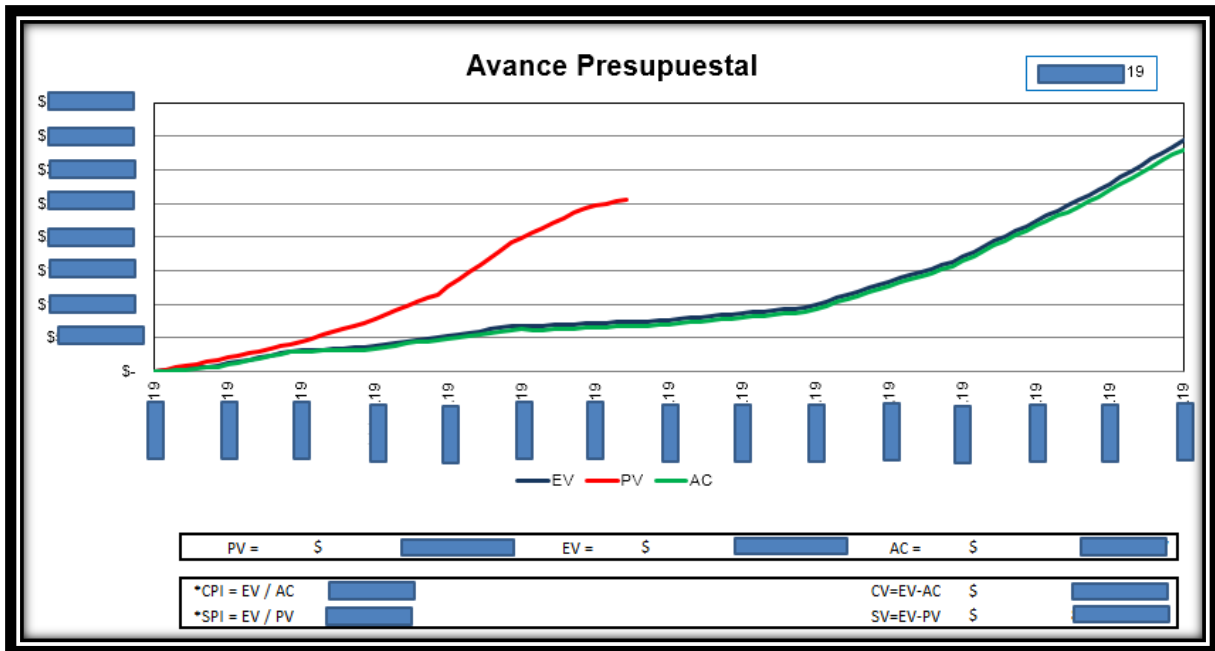
Este es el grafico presupuestal, no se pueden mostrar los valores de preciso ni tiempo porque son confidenciales a la empresa, pero se puede observar el ejercicio con las fórmulas:

Ilustración 14. Diagrama presupuestal, por FM Ingeniería.

Al utilizar las tablas de cuadro de avances que prosigue a graficar dichos valores, primero se tiene que crear un archivo totalmente aparte con el título de avance físico y presupuestal, graficar la curva presupuestal que son las cantidades presupuestadas con el tiempo presupuestado y esta es la primera línea, luego en el mismo plano se grafica la cantidad real y el tiempo real con otro color la línea.

Lo primero que se realiza es graficar el PV y para ello se necesita ver el acta de inicio que son los costos presupuestados ya que es la sumatoria de estos y se grafican con respecto al tiempo planificado ya luego ser graficado se realiza la operación para sacar el EV la cual se suma todos los valores que tienen las cantidades ejecutadas reales del proyecto en valor monetario por lo que cuesta en pesos colombianos durante todo el tiempo que duraron las actividades se promedia con la sumatoria de las cantidades presupuestadas y se saca el porcentaje. Luego se realiza el cálculo del AC que representa los costos que el proyecto ha generado se saca con respecto al EV lo cual tan bien se grafica.

Luego se procede a graficar el SIP que es el índice de desempeño del proyecto lo cual consiste en dividir EV sobre PV y se estima que tan buena fue la planificación del proyecto que en este caso es un contrato, si es superior a 1 se puede decir que fue bueno y cuando es menor a 1 quiere decir que los costos fueron más altos a los que se esperaban.

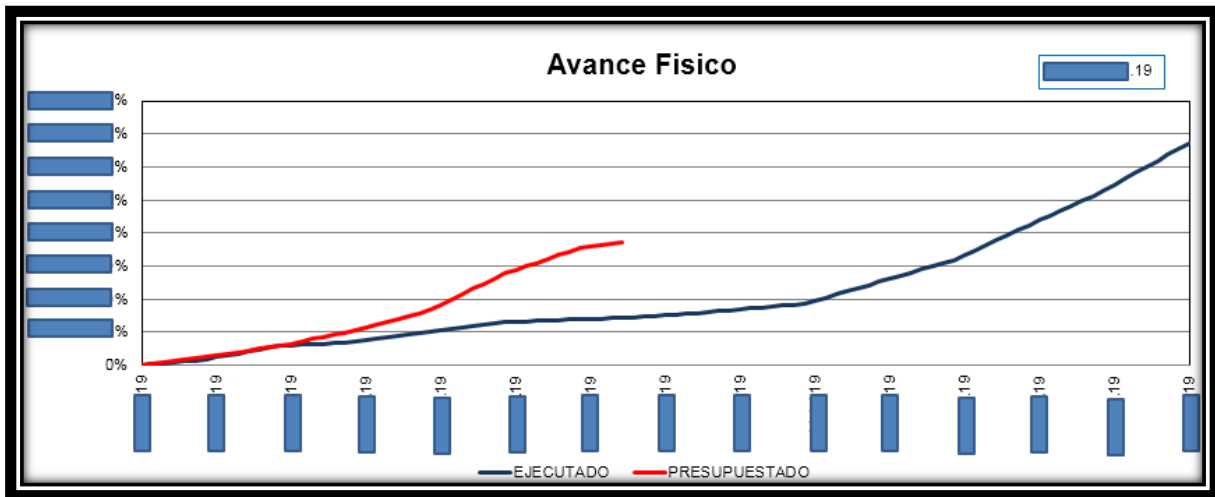
Este es el grafico físico, no se pueden mostrar los valores de precisos ni tiempo porque son confidenciales a la empresa, pero se puede observar el ejercicio con las fórmulas:

Ilustración 15. Diagrama físico, por FM Ingeniería.

El grafico de avance físico trata de los tiempos ejecutados y se divide en porcentajes y tiempo transcurrido hasta la finalización del contrato.
