AUXILIAR DE INTERVENTORIA PARA LA EJECUCIÓN DE LAS  
RECOMENDACIONES ARROJADAS POR EL ESTUDIO DE VULNERABILIDAD  
SÍSMICA PARA LAS CENTRALES DE TELEBUCARAMANGA.

PRÁCTICA EMPRESARIAL PARA OPTAR POR EL TITULO DE INGENIERA  
CIVIL

UNIVERSIDAD PONTIFICIA BOLIVARIANA  
FACULTAD DE INGENIERIA Y ADMINISTRACION  
FACULTAD DE INGENIERIA CIVIL  
BUCARAMANGA  
2009

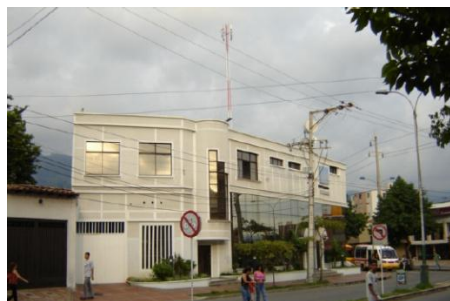
*Figura 1. Fachada exterior es de piedra blanca adherida a muros sin confinamiento que aumenta considerablemente el riesgo de que con movimientos sísmicos se pueda caer, generando una amenaza para la integridad física de las personas.*

- Para la central cabecera se encontraron lesiones en la estructura tales como carbonatación, corrosión y presencia de acero liso de baja resistencia en elementos estructurales, así mismo para la fachada exterior se encontró que la piedra blanca esta adherida a muros sin confinamiento lo cual aumenta considerablemente el riesgo de que con movimientos sísmicos se pueda caer, generando una amenaza para la integridad física de las personas, de igual manera encontramos que en el Túnel de salida

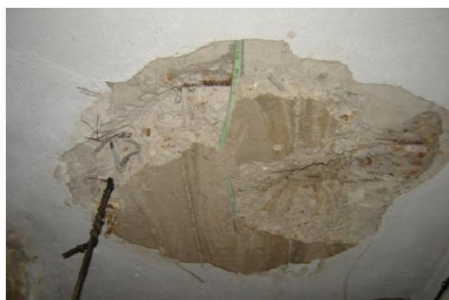
*Figura 2. Perforaciones en el sector de salida de cables del túnel.*

En cuanto al Túnel de salida de las líneas de la central, presenta una serie de perforaciones pasantes en el sector de salida de cables debilitando así su estructura, presenta además humedades en las paredes y corrosión en el acero de refuerzo de la placa superior.

de las líneas de la central, presenta una serie de perforaciones pasantes en el sector de salida de cables debilitando así su estructura, presenta además humedades en las paredes y corrosión en el acero de refuerzo de la placa superior.

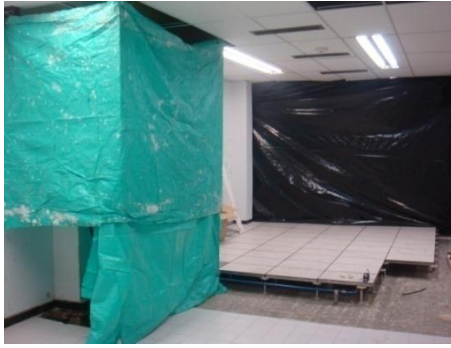
Figura 7. Cerramiento provisional, el cual garantizó la ausencia total de volátiles en las áreas de conmutación y distribución de tal manera que se garantizó el buen funcionamiento de la central telefónica Cabecera.

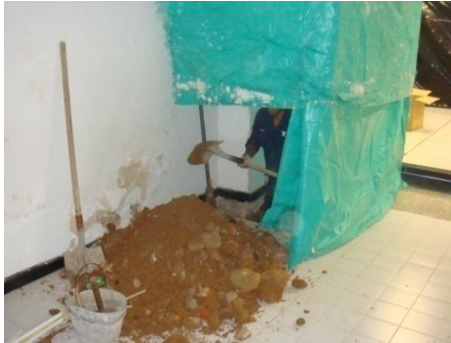
Figura 8. Cerramiento provisional en las columnas, lo cual garantizó un buen manejo de los volátiles durante la actividad de apique en la columna.

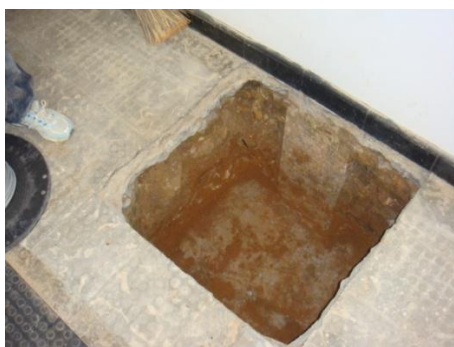
Figura 18. Se encuentra suelo firme para posteriormente colocar los anclajes dobles en forma de U en las columnas e inyectar el concreto simple de  $210 \text{ KG/m}^2$ .

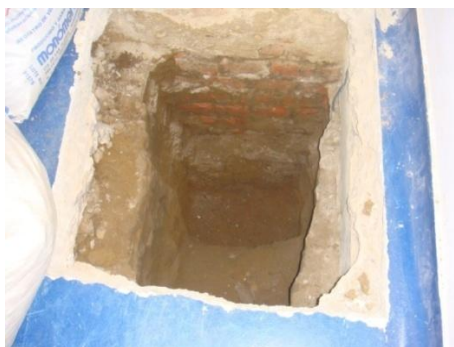
Figura 20. Se encuentra suelo firme en el apique para posteriormente colocar los anclajes dobles en forma de U en las columnas e inyectar el concreto simple de  $210 \text{ Kg/m}^2$ .

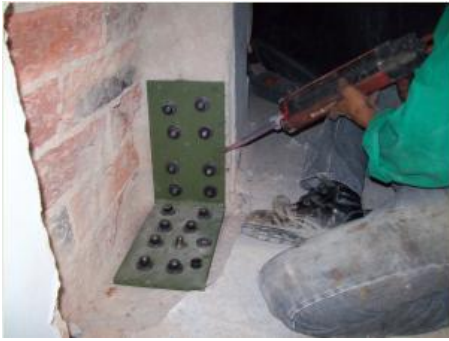
*Figura 32. Inyectando Sikadur 35 HI MOD LV en las juntas donde se aprecia dilatación o grietas.*

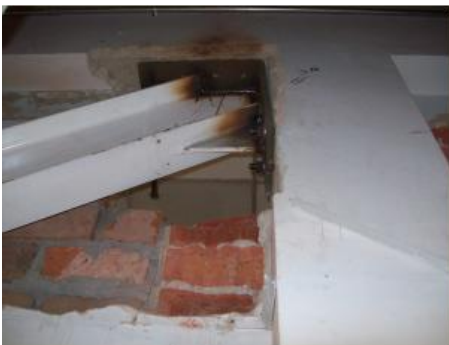
*Figura 35. Detalle de los nudos conformado por platina, anclajes, pernos y perfil estructural.*

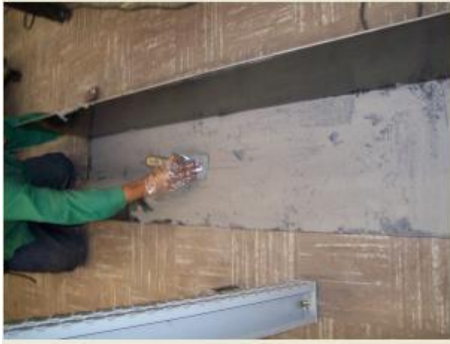
*Figura 38. Aplicación del Aditivo Pegante Epóxico Sikadur 32 Primer a las laminas de 3/16" y a cada una de las caras de las columnas de Sección de 30 x 30 cm., para su revestimiento.*

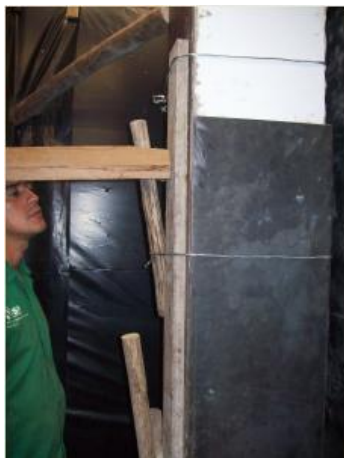
*Figura 41. Colocación de la lámina metálica de manera trabada para que obtenga una mejor rigidez.*

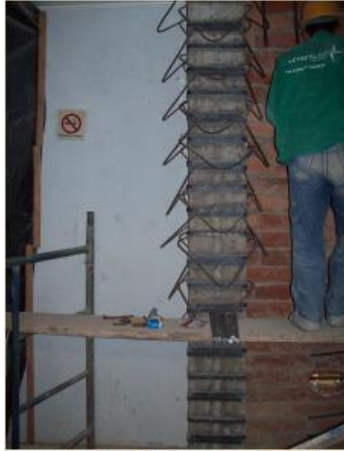
*Figura 47. Anillado de columna con platinas metálicas de 1: 3/16"*

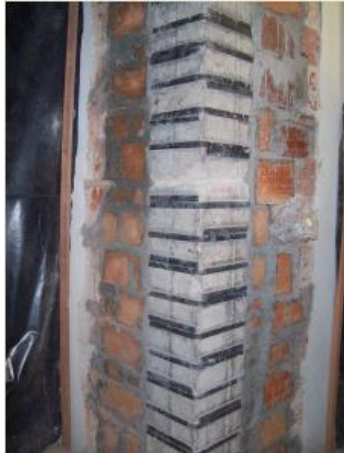
*Figura 48. Columna anillada con platinas metálicas y cubierta con mampostería para cumplir con las especificaciones dadas en los planos.*

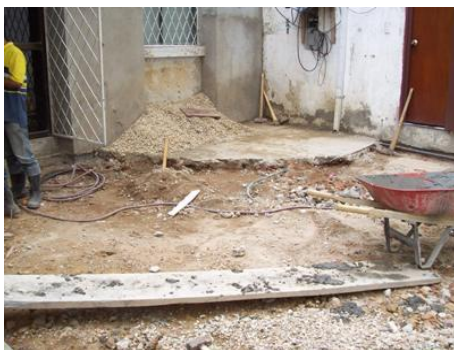
*Figura 49. Demolicion de placa existente de espesor de 10 cm.*

Este seguimiento se realizó al desarrollo de la actividad que comprendía la adecuación de la zona de parqueadero de la central centro. El cambio en toda su área de la placa de piso, producto del deterioro, sin caídas conducentes de agua lluvia y en áreas específicas se encontraban brechas los cuales permitían la filtración de aguas a la sub-base, produciendo un detrimento de la placa en general.

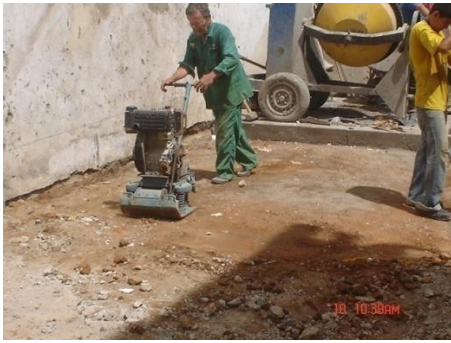
Figura 50. Compactación de la sub-base de forma mecánica con la maquina compactadora manual, haciendo las correspondientes pasadas hasta alcanzar el espesor requerido para la placa 20 cm de acuerdo a los diseños establecidos.

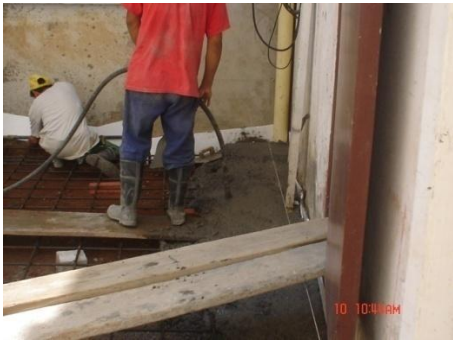
*Figura 54. vaciado de concreto de 3500 psi a 3600 psi con una proporción 1:2:2y utilizando acelerante Aditivo reductor de retracción de fraguado*

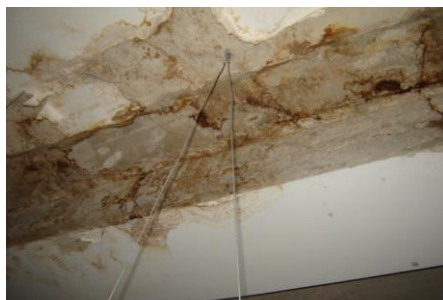
Se evidencian problemas de carbonatación y corrosión en elementos estructurales, así como patologías en los elementos de acabado, especialmente en la fachaleta exterior la cual se ha desprendido por partes y existe el riesgo con el resto del material de que con movimientos sísmicos se pueda caer, representando amenaza para la integridad física de las personas.

*Figura 59. Se evidencian problemas de carbonatación y corrosión en elementos estructurales.*

- Para la central ciudadela se encontró lesiones y debilidades tales como: Humedades en sectores de las placas de cubierta, por deterioro de manto asfáltico de impermeabilización, afectando el concreto por carbonatación y mostrando corrosión en el acero de refuerzo de vigas de carga y viguetas, enchape de fachada con tableta de arcilla, que presenta alta vulnerabilidad a desprenderse ya sea por si sola o ayudada por fuerzas generadas por sismo, humedades en los muros de box de conducción de líneas telefónicas, muros en mampostería de doble altura en el piso 1 sin el debido confinamiento vertical.

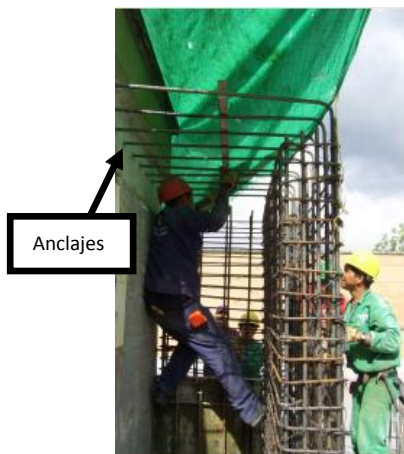
Figura 80. Armazón de los hierros tanto verticales como horizontales conformando doble parrilla, para el nivel +3.40 del mismo elemento.

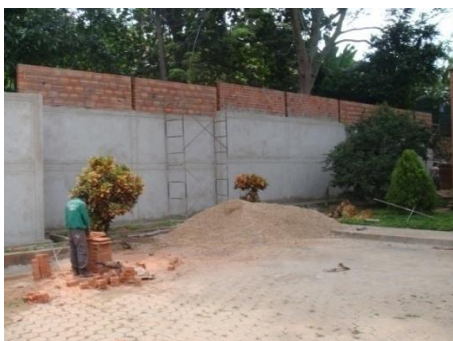
*Figura 159. Construcción de hiladas adicionales con el fin de garantizar la altura establecida por el área de seguridad, 3,50 cm.*
