**PARTICIPACIÓN EN LA SUPERVISIÓN TÉCNICA Y DE OBRA DEL PROYECTO LOS
ROBLES RESERVA SAN JORGE**

**Trabajo de grado-Práctica empresarial como requisito para optar al título de
ingeniero civil**

Realizar la función como auxiliar de residente en la supervisión técnica, seguimiento, coordinación y autorización de cada una de las actividades de obra del proyecto LOS ROBLES RESERVA SAN JORGE en el municipio de Girón-Santander.

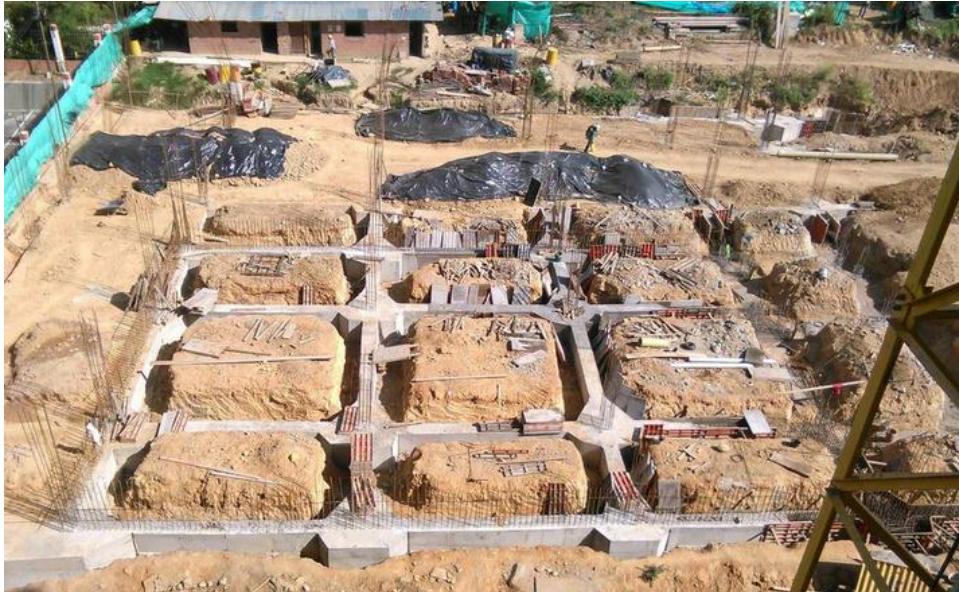
Figura 8: Cimentación de estructura de parqueadero

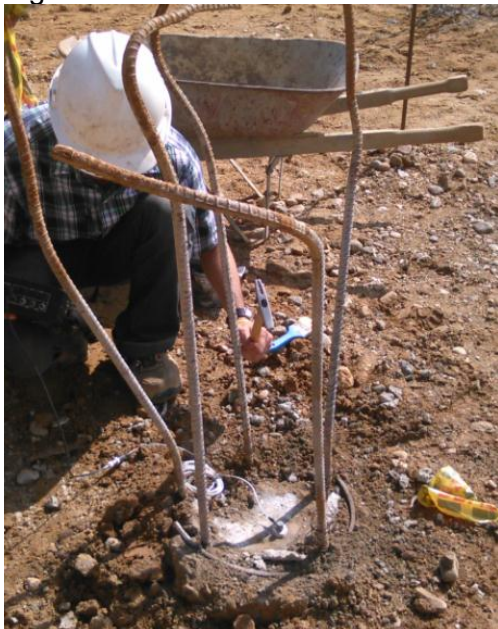
Figura 9: Ensayo de afinidad de pilotes

100% al finalizar enero de 2015, teniendo en cuenta el periodo de vacaciones de los trabajadores que será del 20 de diciembre al 5 de enero. El día sábado se realiza el ensayo de afinidad de pilotes de la torre 1, que se encuentra empezando su cimentación, el cual consiste en determinar el estado del pilote, este ensayo es realizado por un ingeniero especializado que cuenta con los equipos necesarios para su realización.

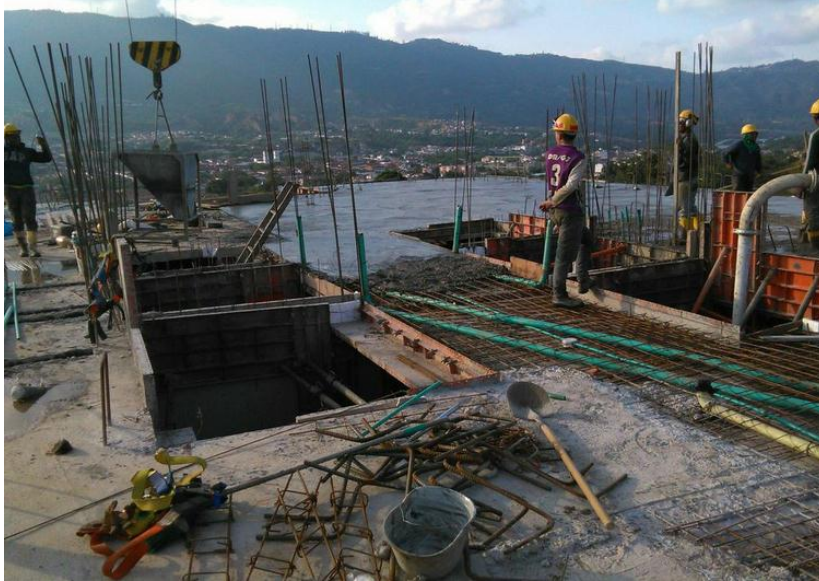
Figura 10: Fundida de placa de cubierta de torre 3.

empezar arduamente a trabajar en el armado de la placa de cubierta. En la supervisión técnica del armado, se tienen en cuenta las mallas tanto inferiores como superiores y las vigas ubicadas sobre los muros. En el armado de mallas se tienen en cuenta aspectos como espaciamiento horizontal y vertical de barras, espesor de las varillas, traslapos y dimensiones. Se detectan algunas irregularidades con el armado de mallas, ya que algunos traslapos no cumplían con las especificaciones plasmadas en los planos, por lo tanto se realizan las respectivas modificaciones atrasando un poco la fundida de la placa. Para el día jueves 18 de diciembre de 2014, se cumple la fundida de la placa de cubierta de la torre 3, a la fecha la fundida termina a las 7:30 p.m.

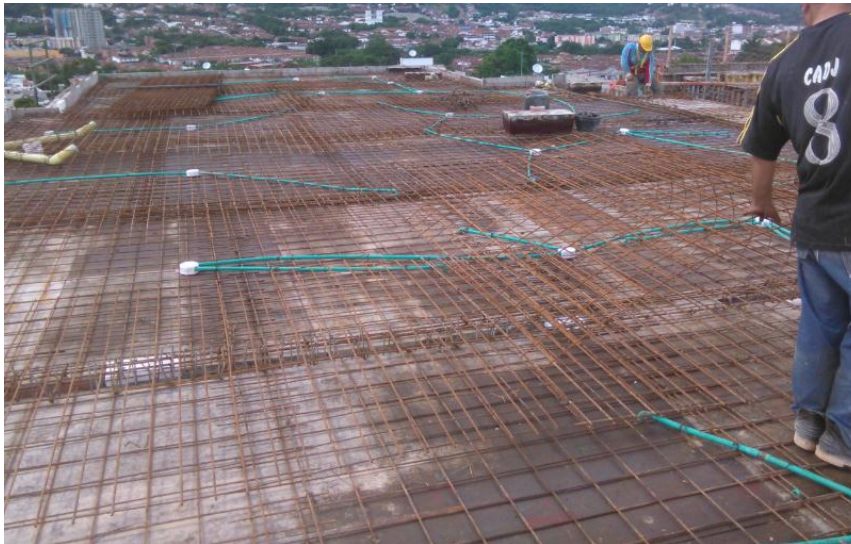
Figura 11: Armado de placa de cubierta. Allí se tiene en cuenta para la revisión los calibres, dimensiones, separaciones y traslapos.

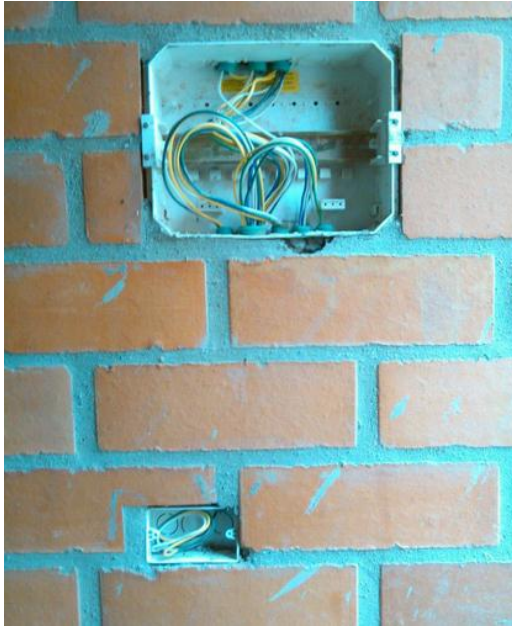
Figura 12: Alambrada de puntos eléctricos internos en los apartamentos.

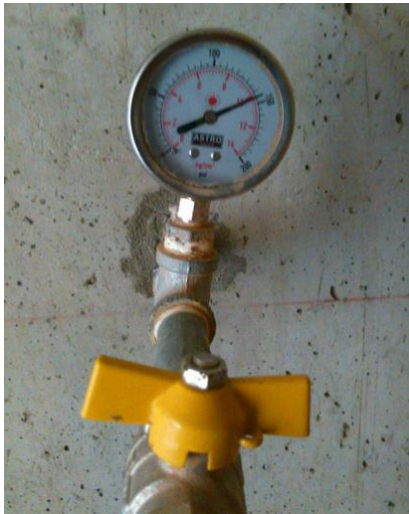
Figura 13: Pruebas hidráulicas, usando manómetros calibrados de 200 y 300 psi.

alguna fuga, esta se hará ver en la placa o muro según en donde se encuentre el problema. La prueba será aprobada al haber transcurrido 4 horas con la tubería cargada a 150 psi, y sin que se haya disminuido más de 4 libras.

Se dan inicio a las pruebas hidráulicas, las cuales tienen el fin de determinar el estado en el que se encuentran las tuberías de distribución de agua hacia cada una de las viviendas, las pruebas consisten en la instalación de manómetros calibrados en el punto hidráulico en el lavadero de cada vivienda, con capacidad para presiones de 200 y 300 psi, los cuales van a ser probados con un mínimo 150 libras de presión, en donde se cargarán por un tiempo de 4 horas. El objetivo de la prueba es que al transcurridas las 4 horas, el manómetro no debe disminuir más de 4 libras de presión, de lo contrario la prueba debe repetirse hasta que los resultados sean validados. Normalmente aquellas pruebas que disminuyan cantidades de libras de presión considerables, es porque la tubería presenta fugas en alguna de sus conexiones, que deben ser revisadas de inmediato para poder realizar los cambios que sean necesarios. Al finalizar la semana se han realizado pruebas hidráulicas a 21 apartamentos de la torre 4. Se continúa haciendo el seguimiento detallado de las actividades que hasta la fecha se están desarrollando, se hacen revisiones constantes a las actividades de estuco, friso interno de apartamentos, mampostería de fachada, resanes de muros y placas, y como actividad nueva el mortero de nivelación para los apartamentos y enchape de baños y cocina. El día miércoles 14 de enero se realiza la reunión de contratistas en donde se hace énfasis en el avance de la obra y el avance que llevan cada una de las actividades, se hace la respectiva asignación de tareas durante la semana y como residente de ingeniería, se debe velar por el cumplimiento de cada una de las tareas. Se toman decisiones con respecto al buitrón de la cocina, el cual se estaba haciendo a la fecha con mampostería, pero su difícil colocación en obra hace que la actividad avance de manera lenta, junto con el director de obra, la ingeniera residente de ingeniería y el contratista de mampostería, se toma la decisión de fundir el buitrón, para lo cual se debe hacer el pedido de la formaleta que será

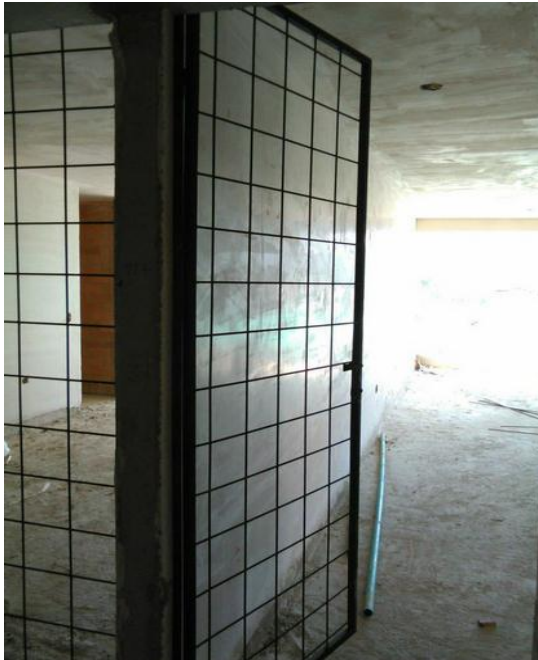
Figura 14: Puertas provisionales alzadas 10 cm del piso, de esta manera se da espacio para trabajar con mortero de nivelación e instalación de piso en cerámica.

durante esta reunión se dan opciones y opiniones para adaptar un nuevo lugar en donde se almacenarán escombros y toda la basura que resulta de las actividades de la obra. Se recibe la tarea por parte del director de la obra, para realizar un formato donde se lleve todo el control de las reformas de los apartamentos, en donde se contemplan reformas de terminación de muros, cambio de piso, enchape de baños y cocina, puntos eléctricos adicionales, entre otros. Durante esta semana se coordinan actividades con la tubería de gas que poco a poco va avanzando y se le solicita al contra maestro de mampostería que continúe avanzando con el muro de la cocina, ya que sin este muro es imposible la colocación de tubería HG. En este proceso se detecta un muro de cocina suelto, y se toma la decisión de retirarlo y poner anclajes para estabilizarlo. El día viernes 23 de enero se realiza la jornada de aseo general en la obra, y para ello cada uno de los contratistas debe prestar un ayudante para esta actividad, junto con el SISO, ingeniera de contraloría y director de obra, se hace la logística necesaria para llevar a cabo la jornada de la mejor manera y que los resultados sean positivos. Este mismo día se realiza la reunión gerencial en donde se exponen las actualizaciones y avances nuevos en la obra por parte de cada área. El día sábado se termina el retiro del shut de basura y este mismo día se instalan 10 puertas provisionales para los apartamentos, estas puertas con el fin de proteger materiales de la obra como el cableado de los apartamentos y maquinaria. Las puertas deben ser colocadas a 10 cm del piso con el fin de dar espacio al mortero de nivelación.

El día lunes 26 de enero se revisan las puertas que fueron instaladas el día sábado, y se verifica que la altura del piso esté a 10 cm, se detecta una puerta que no tiene los 10 cm y se hace el llamado a los encargados de las puertas para que realicen la corrección. Hasta el momento se han instalado 18 puertas provisionales en la torre 4. Se recibe un correo por parte del director de la obra resaltando que el pedido de las puertas para los apartamentos se encuentra realizado, y en el correo se ven específicamente las medidas del marco y de la hoja, con esta información se comienza a trabajar y hacer el estricto seguimiento al mortero de nivelación, hay que verificar los niveles con el contratista de pisos y enchapes y evitar que las medidas se alteren con el fin de evitar hacer corte a las puertas al momento de llegar a la obra. En la obra se trabajan con 4 cm de mortero y 1 cm de enchape, son las medidas máximas para trabajar. Se han tomado medidas para la revisión de tareas asignadas semanalmente a los contratistas y maestros de la obra, los martes serán de revisión por parte de los ingenieros, en donde se analizan los avances de la obra y los pendientes hasta la fecha, junto con el formato de Lean Construction que lleva el director de la obra, se hace este seguimiento y la calificación respectiva de cada una de las actividades, las cuales serán socializadas el día miércoles en la reunión con los contratistas. Se detecta en la supervisión que un apartamento de la torre 4 que según el R-Kit de reformas lleva acabado de techo (Friso, Estuco y Pintura), y hasta la fecha no contaba con esta reforma, habiendo comenzado la actividad desde el mes de diciembre. Se habla directamente con el contra maestro de estuco y pintura para que haga el respectivo arreglo y procurar no dejar pendientes en la actividad. En esta semana se continúa con las pruebas hidráulicas, ya hasta la fecha se han avanzado hasta el piso 7 de la torre 4. Se asigna la tarea por parte del director de obra de verificar los vanos de las puertas las cuales ya cuentan con mortero de nivelación. Se recibe una petición por parte del maestro de estructura para hacer un pedido de concreto de 11.75 m³ que serán utilizados para el foso del ascensor de la torre 1 que hasta la fecha se encuentra con armado de la

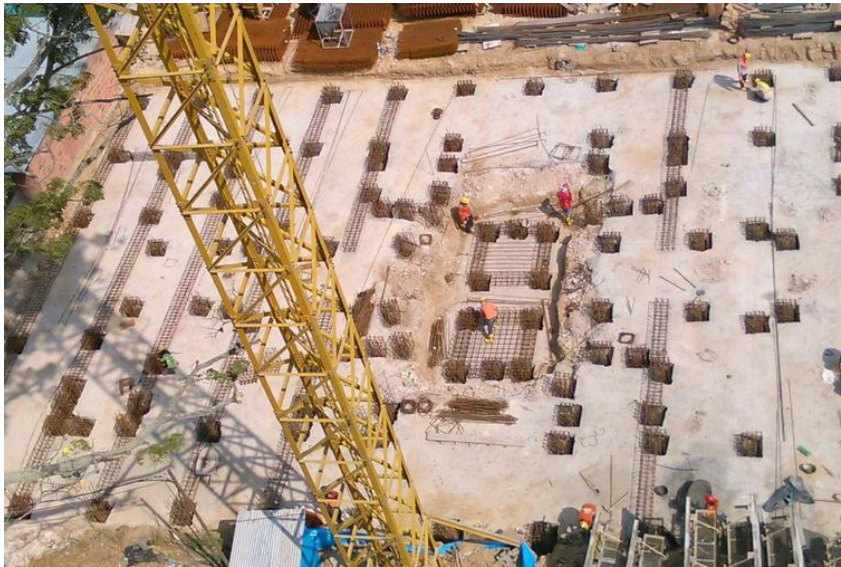
Figura 16: Armado de losa de cimentación de torre 1.

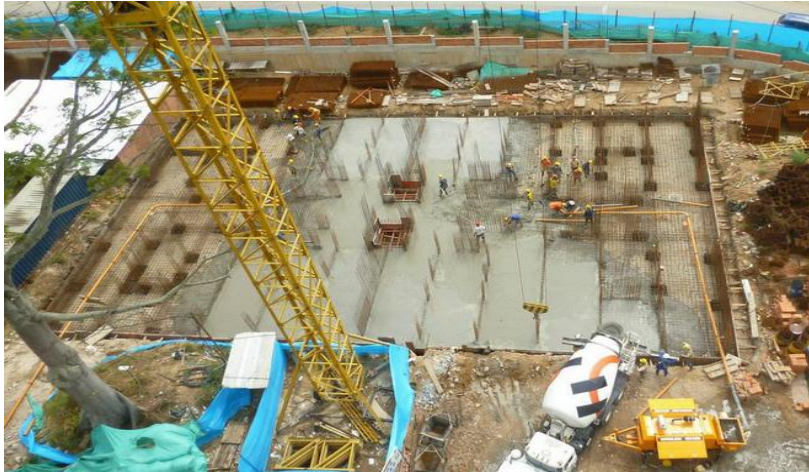
Figura 18: Fundida de losa de cimentación de torre 1.

Se hace la revisión de la cimentación de la torre 1 con el fin de dar avance a la fundida que está programada para el martes 10 de febrero de 2015, se programa toda la logística que se llevará a cabo para la fundida. En la revisión se tuvo en cuenta las vigas, losa de cimentación, arranque de muros, elementos de borde, estribos, calibre de varillas, ganchos, traslapes, tipos de mallas, y todos los elementos relacionados, verificando que cumplan con las especificaciones y con los planos del proyecto. Llegado el día de la fundida, comienzan a llegar las mixer a partir de las 6:15 a.m, cada carro completo con 8m^3 , para la fundida se utilizaron 2 bombas de concreto y la torre grúa, el balance total del día es un total de 344m^3 de concreto de 4000psi (28MPa) para un total de 43 vehículos, la fundida se llevó a cabo en el periodo de 6:15 a.m a 2:45 p.m de manera continua, durante la fundida se hicieron descargues directos debido a la facilidad de realizarlo y para optimizar tiempos. Para continuar con el avance de mampostería de fachada posterior de la torre 4, se solicita descacilar la placa del piso 8 ya que los ladrillos no pasan, se le solicita al encargado de resanes de placa que realice esta labor para no atrasar esta actividad. En esta semana se continúa con la revisión del avance de obra de cada una de las actividades y se continúan haciendo pruebas hidráulicas, con el objetivo de terminar lo más pronto posible la torre 4, al término de la semana se encuentran aprobadas las pruebas del piso 2 al piso 10. Durante los 5 días siguientes de la fundida de la losa de cimentación de la torre 1, se verifica que se haga el respectivo y adecuado curado. El día jueves 12 de febrero de 2015, se hace una visita a la obra por parte de HOLCIM, con el fin de socializar temas sobre el concreto en obra para ampliar el conocimiento al personal de ingeniería y almacén sobre el manejo de concreto en obra. Allí se tocaron temas como la toma de muestras en obra, pruebas de asentamiento y la nomenclatura que se usa en las remisiones de concreto. Se solicita por parte del director de obra sacar cantidades de acero y concreto del club house de la obra, para realizar esta tarea se tuvo que tener en cuenta las especificaciones y detalles plasmados en los planos, la tarea finalizada se entrega el día sábado 14 de febrero de 2015, en donde por medio de un archivo en Excel se entrega el resultado al director de obra, detallando cada elemento estructural.

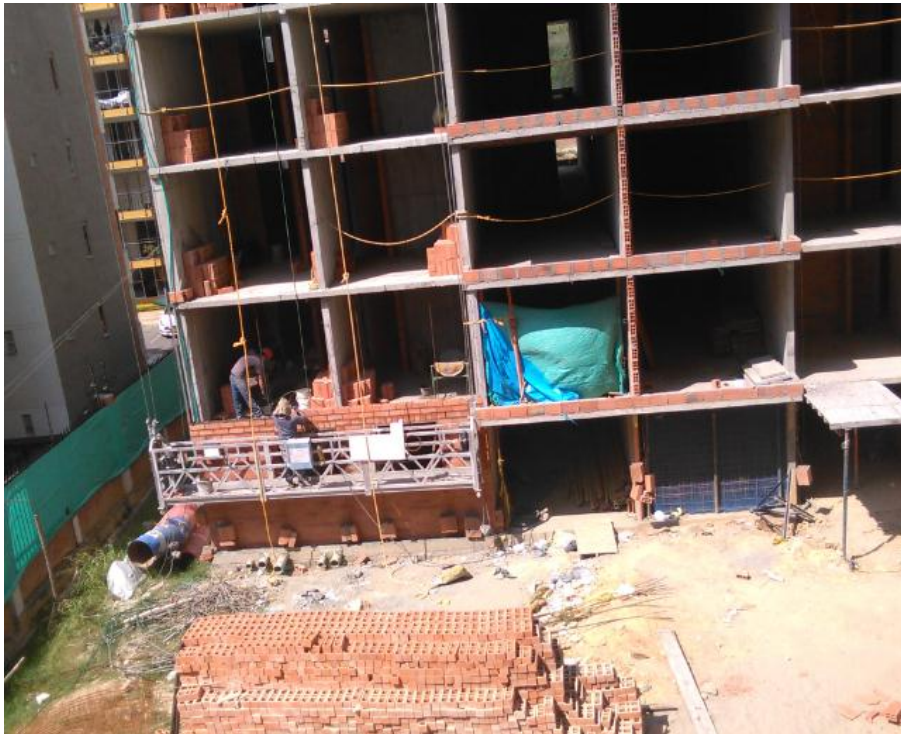
Figura 21: Mampostería de fachada.

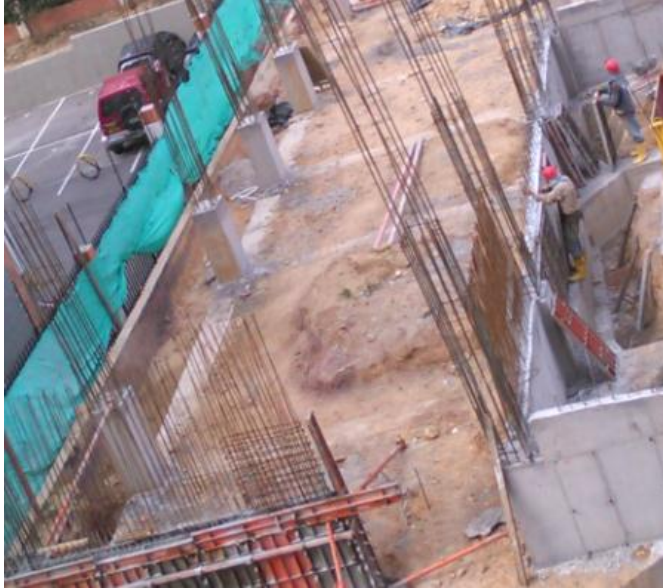
Figura 22: Columnas de parqueadero.

quien es el encargado de esta actividad, para buscarle una solución. Hasta la fecha se continúan con las fundidas para las columnas y muros del parqueadero y se trabaja en el primer piso de la torre 1, la modalidad que se lleva y de acuerdo con la formaleta disponible en la hora, es lograr fundir todos los días 2 apartamentos de muros, y 2 apartamentos de placa.

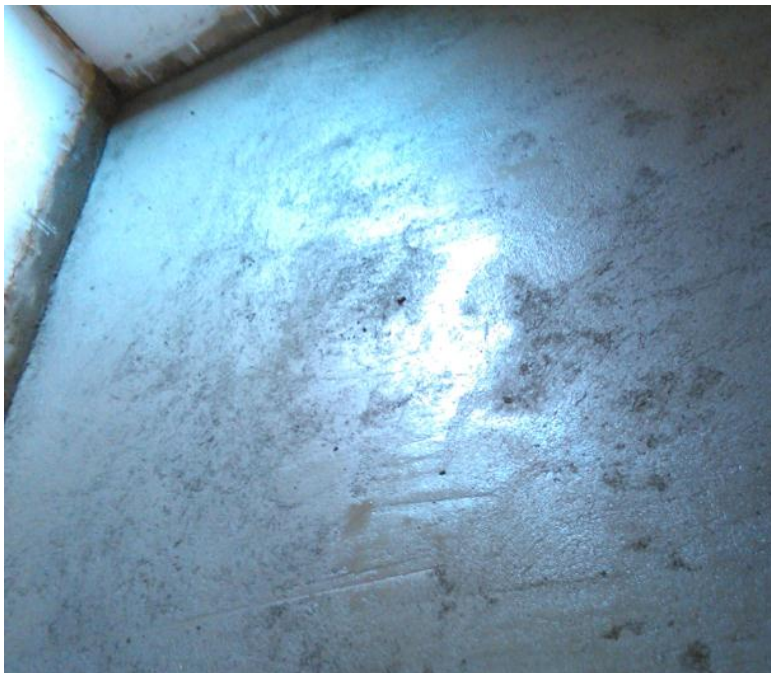
Figura 23: Mortero de nivelación después de la prueba hecha por parte de Cemex.

pruebas de gas aprobadas; a lo largo de la elaboración de las pruebas se fueron encontrando fugas que en el instante fueron adecuadamente corregidas. Se hace un recorrido por la torre 4 observando específicamente las vigas descolgadas sobre las ventanas de los apartamentos internos, para obtener un reporte de todas aquellas vigas que necesiten resane por detalles como volteos y desplomes, para ellos se contacta directamente con el oficial encargado de los resanes de la torre para hacerle saber acerca de todas las vigas que necesiten corregirse, se da la orden de comenzar a trabajar en esta labor y haciendo la respectiva supervisión, resolviendo dudas y observaciones por parte del trabajador. Día a día se continúa con la actualización del formato de avance de obra y pasando el reporte de aquellas actividades que se han visto afectadas y que no presentan un adelanto, para inmediatamente tomar medidas y hacer la socialización en la reunión con los contratistas, allí se aclaran los problemas y se hacen acuerdos que favorezcan a la obra en conjunto, siempre trabajando en equipo. El día viernes 6 de marzo de 2015, se recibe la visita de ingenieros de Cemex, con el fin de promocionar un nuevo producto que están elaborando para sustituir la arena y el cemento que son utilizados para el friso y el mortero de nivelación, para ello se hacen pruebas para cada una de las actividades, se hace el acompañamiento y presencia en obra de cada una de las pruebas, midiendo los rendimientos y observando los aspectos positivos y negativos de estos nuevos productos. Terminadas estas pruebas, se hace la socialización con los maestros de cada actividad y con los oficiales y ayudantes que se encargaron de la prueba, para ello analizar lo que este nuevo producto nos ofrece.

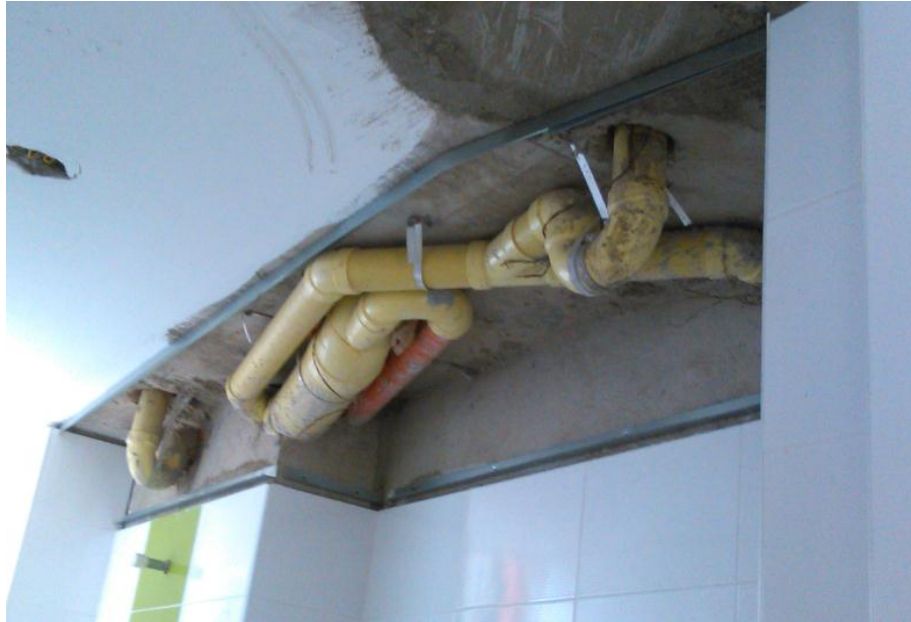
Figura 24: Perfilera de Drywall.
