**Integración de monitoreo predictivo y diseño mecánico en la gestión del mantenimiento en la planta
de beneficio de Aris Mining Marmato**

**Práctica presentada para optar al título de
Ingeniero Mecánico**

Universidad Pontificia Bolivariana

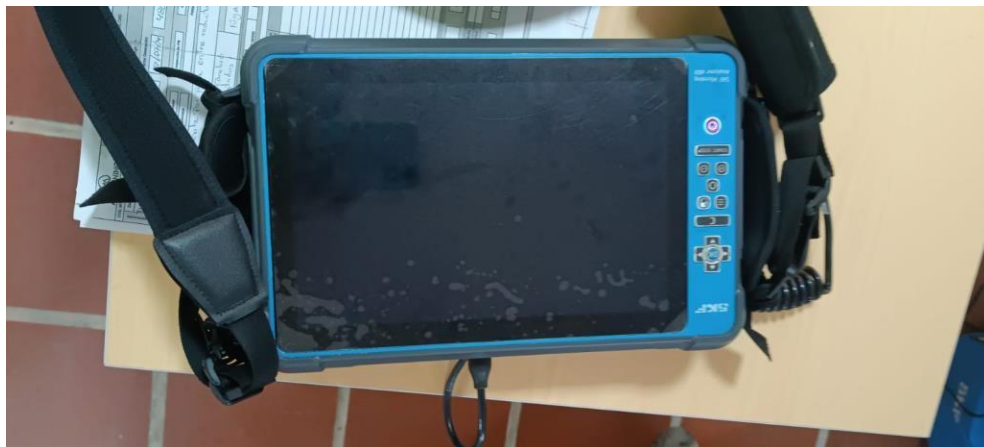
Figura 1*Analizador de vibraciones*

Las mediciones de vibraciones se iniciaron en agosto de 2024, como parte de las actividades realizadas durante la práctica profesional en la planta de beneficio de Aris Mining. Para el registro de datos se utilizó un analizador de vibraciones MICROLOG Dbx de la marca SKF, equipo portátil diseñado para el monitoreo de condición mecánica mediante la captura de señales de velocidad (mm/s) y aceleración (g), tanto en formato RMS como Peak.

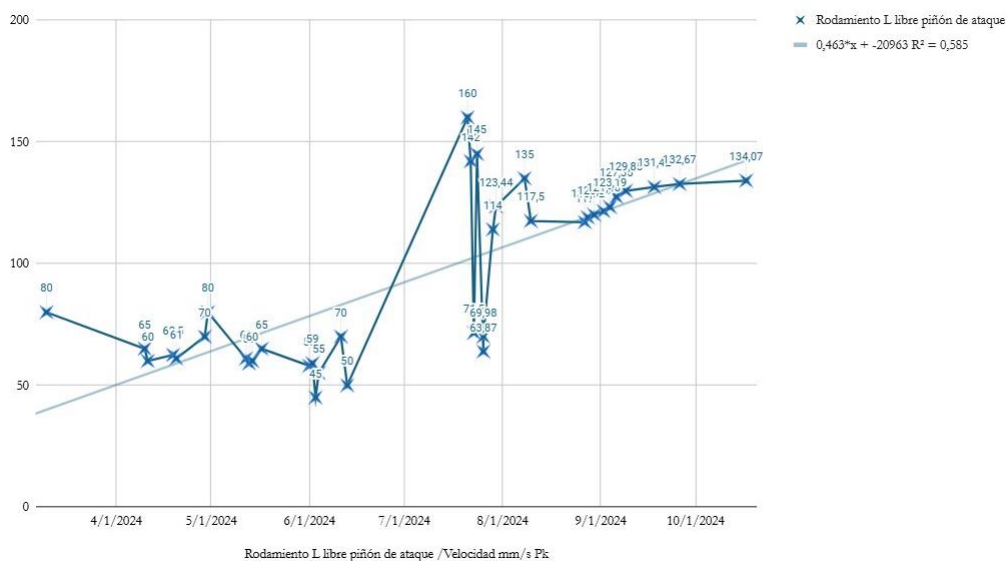
Figura 4

Histograma de Rodamiento L. libre piñón de ataque

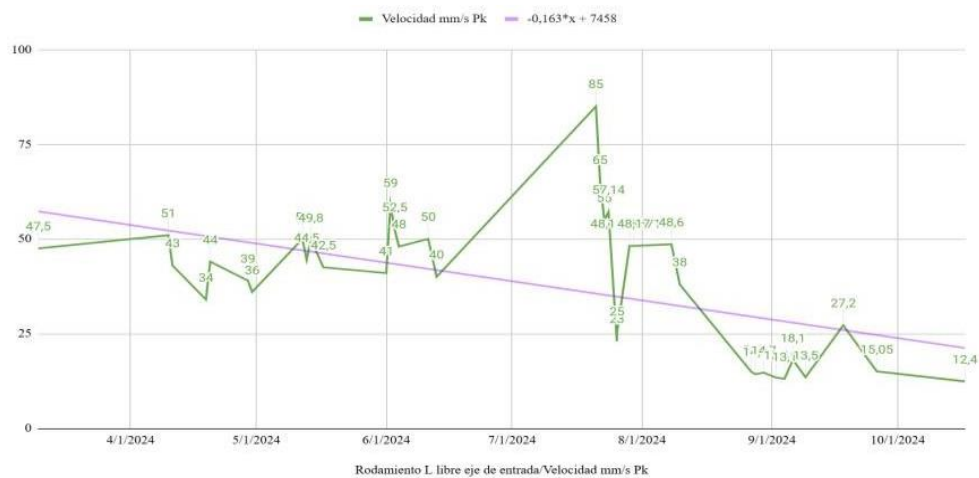
Figura 5

Rodamientos de eje de entrada/salida: Aunque presentaron valores intermedios, se evidenció un patrón oscilante con ligeras mejoras después de las inspecciones.

Histograma de Rodamiento L. libre eje de entrada/salida

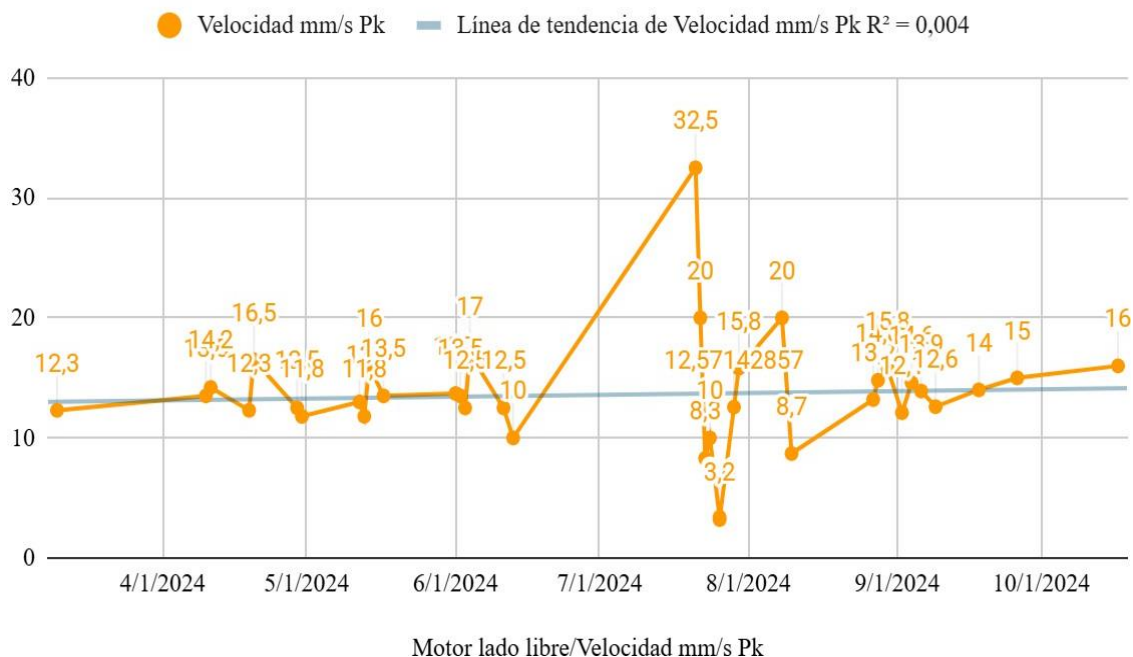
Figura 6*Histograma de motor lado libre*

Motor y acoplamientos: Los valores fueron altos, pero menos variables. La alineación láser probablemente corrigió parcialmente estos niveles.

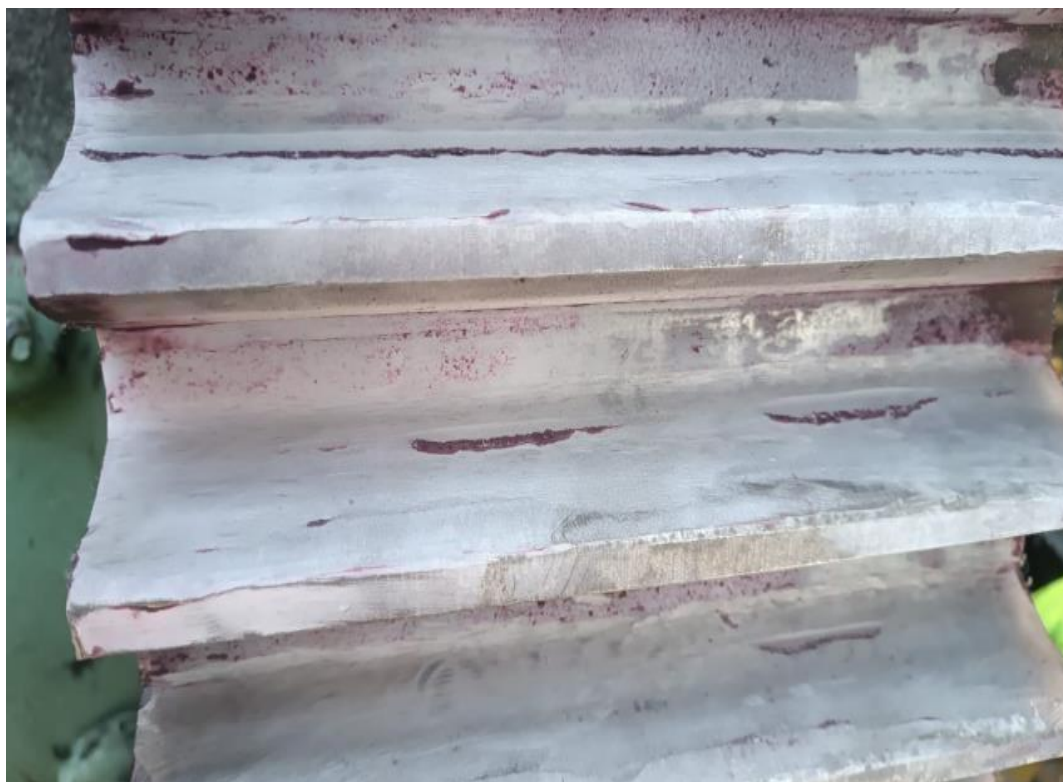
Figura 7

Prueba de tintas magnéticas a la catalina realizada por empresa externa

Nota: Realizando la prueba de tintas magnéticas se encontró pitting y deformación en los dientes de la misma, como acción correctiva se emparejó el perfil de los dientes de Catalina pasándole pulidora.

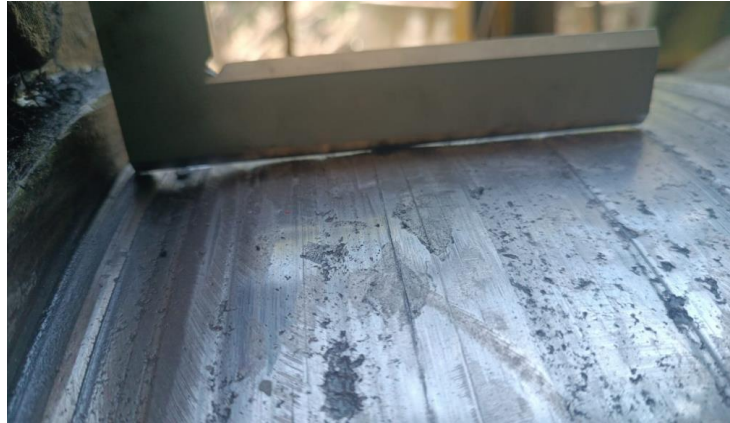
Figura 8

Verificación de la superficie de los muñones

Nota: Con una escuadra se procedió a revisar la superficie del muñón de lado descarga como también, el de lado alimento y se notaban canales producto probablemente de una mala lubricación y polución que entró a la chumacera.

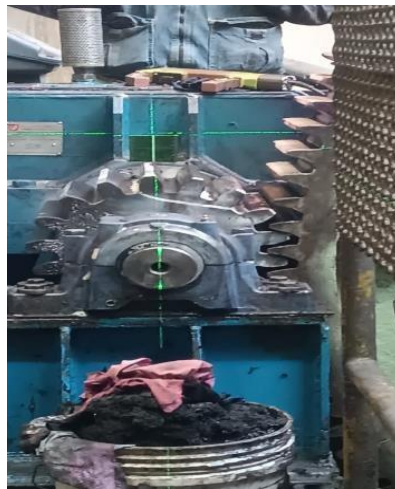
Figura 9

Equipo de alineación láser

Nota: Con el equipo de alineación láser y ayuda del equipo topográfico que manejaba la empresa contratista se realizaron cambios a la alineación, ya que encontraron desfases entre los ejes paralelos del motor y el molino además de un desnivel en el eje transversal del molino. A

pesar de la intervención, las vibraciones en el lado libre del molino no disminuyeron, lo que indicó que el origen del problema podría estar vinculado con el desgaste o desalineación de la catalina, situación confirmada mediante el ensayo mencionado.

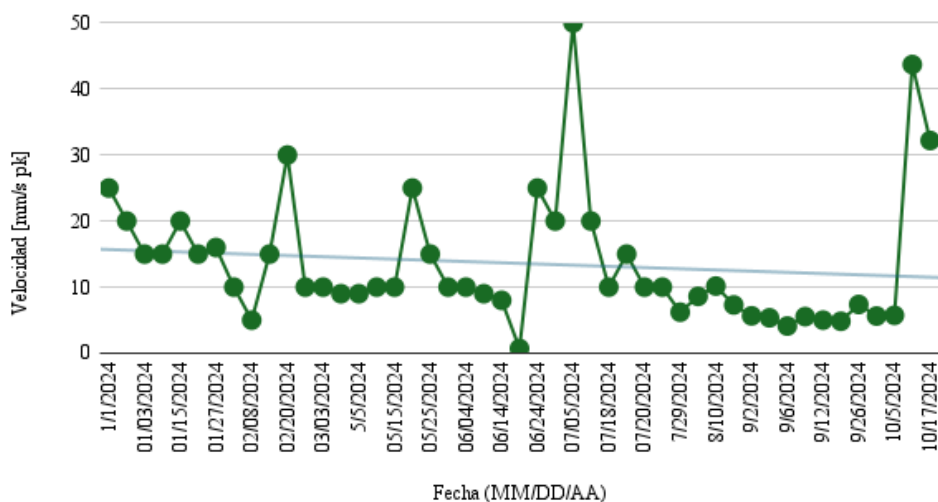
Figura 14

Rodamiento lado acople: En este punto se evidenciaron anomalías significativas. El 16 de octubre, la velocidad alcanzó los 43,7 mm/s pk, y la aceleración 11,6 g RMS, lo que claramente excede cualquier valor aceptable según norma. Esto sugiere una condición severa de falla incipiente o avanzada, probablemente relacionada con defectos internos del rodamiento.

Gráfica rodamiento L. acople

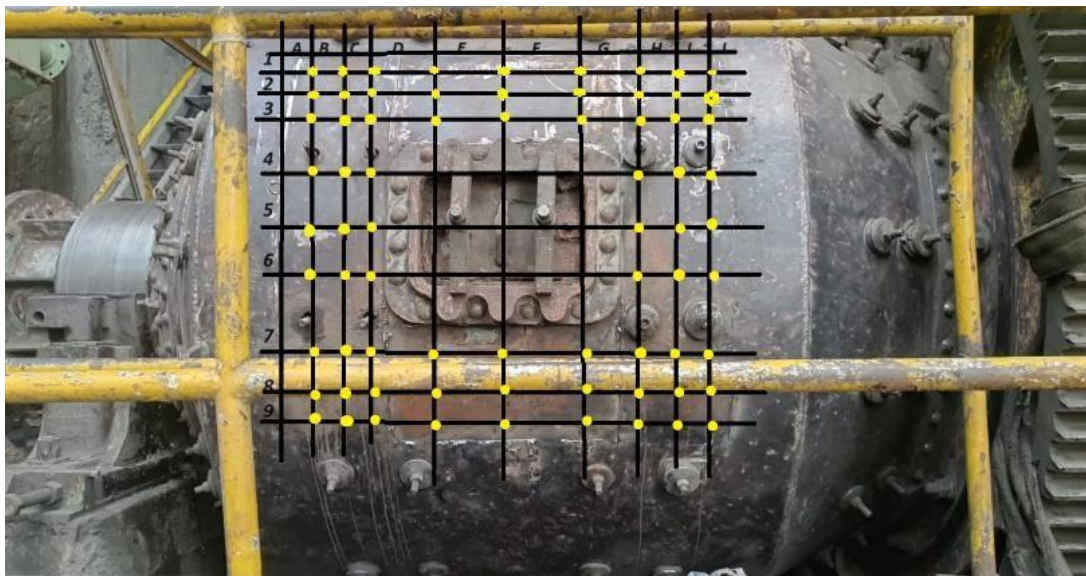
Figura 18

A partir de estos hallazgos, se ejecutó una segunda inspección más detallada mediante el cierre de malla, que consistió en una cuadrícula de 81 puntos de medición dispuestos en 9 filas (del 1 al 9) y 9 columnas (de A a I). Esta metodología permitió delimitar con precisión la extensión del deterioro, evidenciando una concentración de espesores críticos (menores a 6 mm) especialmente en las filas 7 y 8. Esta información fue clave para definir la estrategia de intervención estructural.

Mallado específico sobre la zona de desgaste

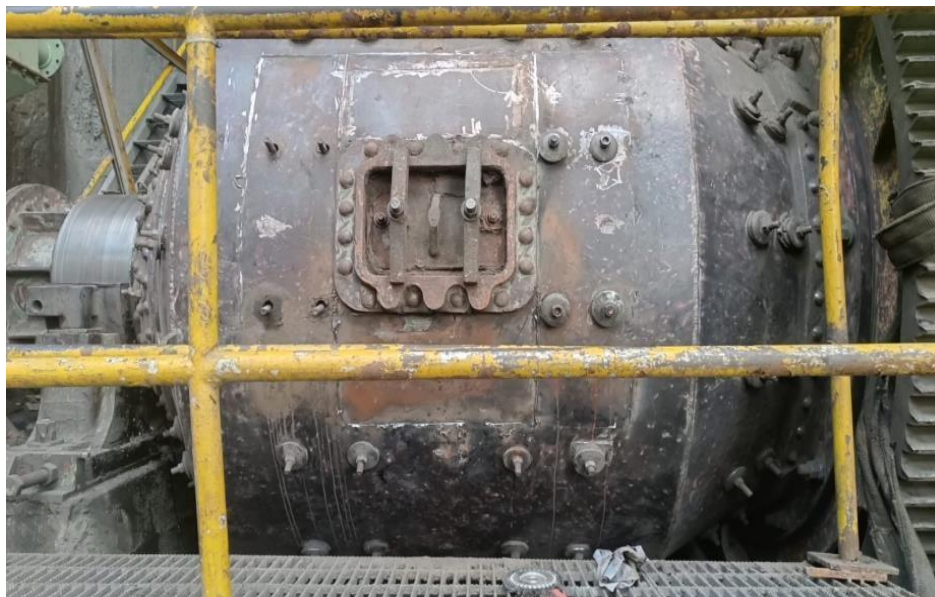
Figura 20

Molino 6 previo al refuerzo

Como acción correctiva, se instaló una lámina de 5/8" sobre el área afectada.

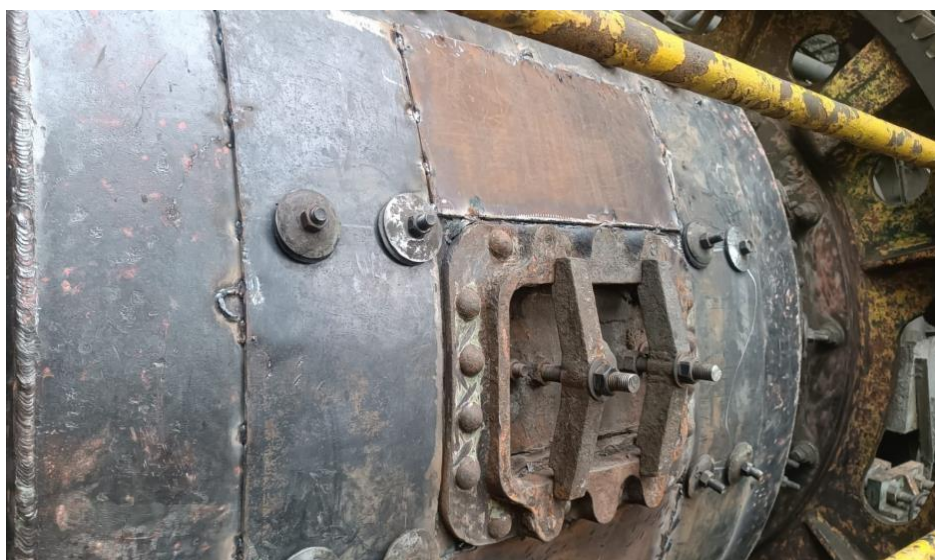
**Figura 21**

Molino 6 con placa de refuerzo

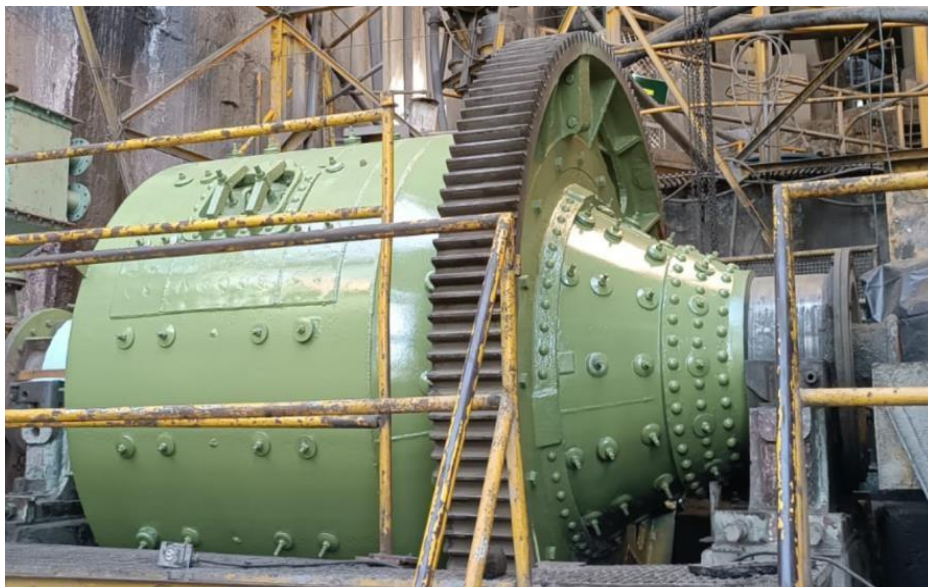
Figura 22

Molino pintado después de la reparación

Posteriormente, la zona intervenida fue pintada para asegurar protección contra la corrosión.

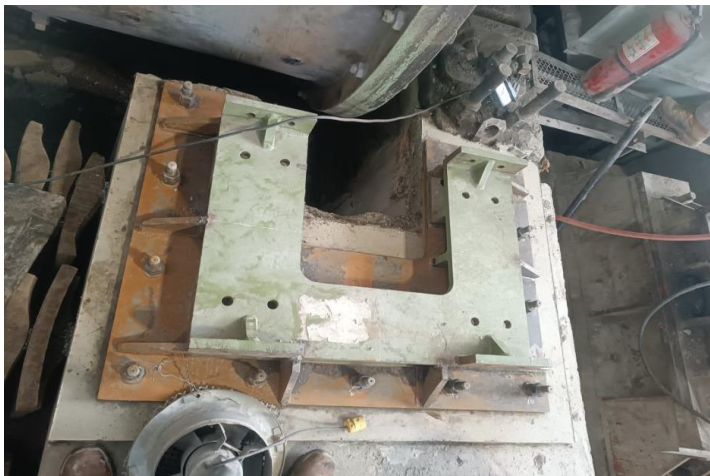
Figura 27

Trabajo final ejecutado por el personal de Aris Mining

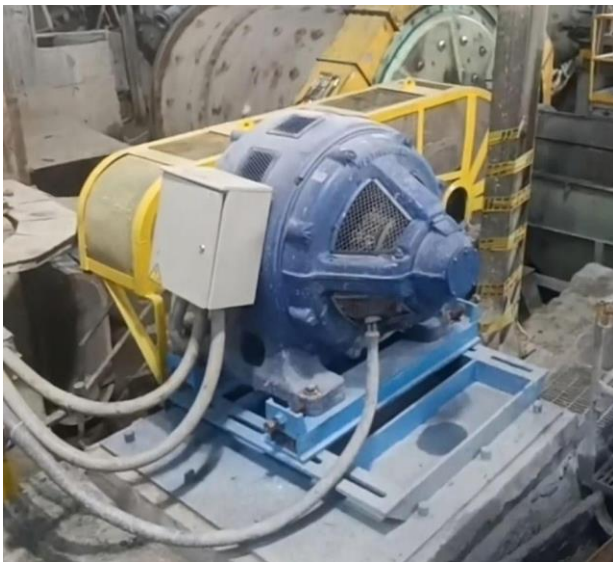
Figura 30

Resultado final base moto

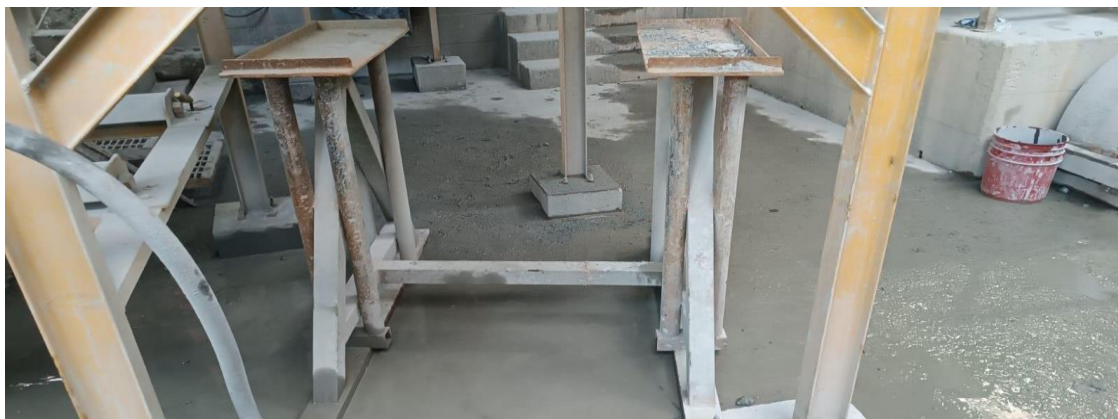
Figura 33

Producto final soporte de raspado molino
