**Programa de Uso Eficiente y Ahorro del Agua para Transejes Transmisiones**

**Homocinéticas de Colombia S.A.**

Universidad Pontificia Bolivariana – Seccional Bucaramanga

Proyecto de grado presentado como requisito para optar por el título de:

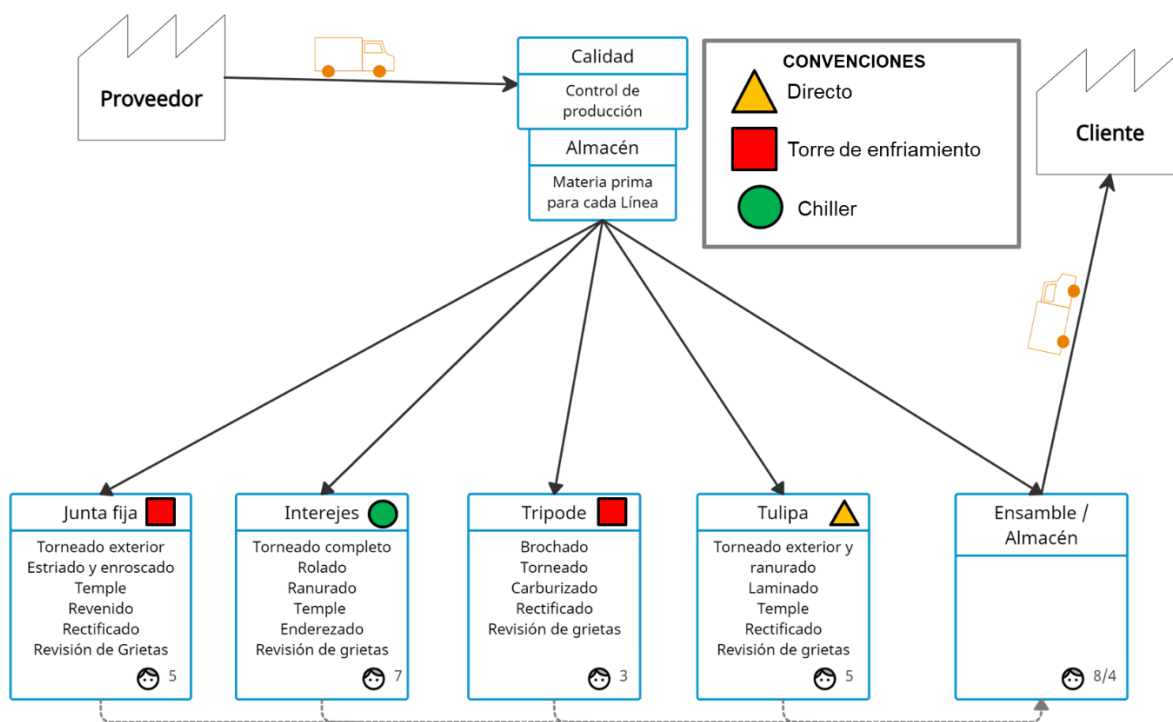
### Figura 5

A partir de la información del plano se identificó que existen 2 elementos que suministran agua del acueducto a las líneas de producción en la planta, solo una línea se abastece directamente del acueducto, las otras líneas lo hacen a través de la torre de enfriamiento y el chiller de planta que contribuyen al aprovechamiento del agua por la recirculación dentro de la planta (Información resumida en la Figura 5)

*Abastecimiento de agua en líneas de producción en diagrama de operación*

*Nota:* En la planta hay 5 líneas de producción, las cuáles son junta fija, interejes, trípode, tulipa y ensamble este último no requiere agua dentro de su proceso. La autora (2021)

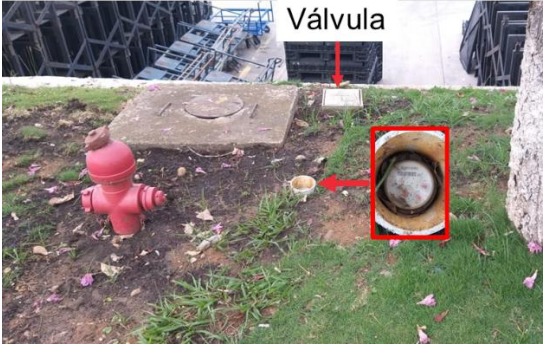
Válvula – Contador	Uso
<p>Riego - Lavamanos</p>

<ul style="list-style-type: none"> <li>- Riego zona verde portería y pinos parqueaderos</li> <li>- Riego Aduana</li> <li>- Lavamanos ingreso</li> </ul>
<p>CD</p>

En la visita especializada de la AMB en diciembre de 2020 recomendaron la sectorización de la empresa porque de esta forma se cierran todas las válvulas excepto una para revisar durante la noche si hay consumo en el área y así disminuir la zona en la cual se debe excavar o romper para encontrar la fuga. Se identificaron las válvulas del plano que aún estaban presentes y se instalaron nuevas para los tramos excavado para disminuir el área de control por válvula, en la Tabla 6 las válvulas, contadores y el uso al cuál se destina el agua que pasa por esta área:

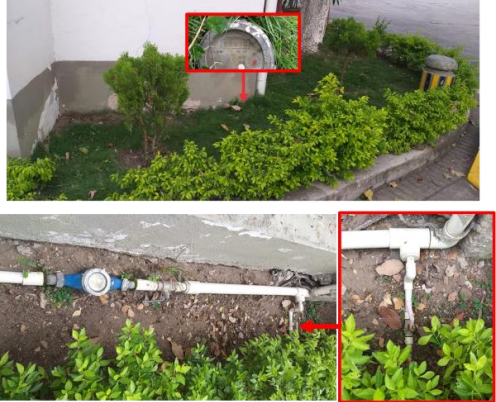
<ul style="list-style-type: none"> <li>- Lavamanos CD</li> <li>- Agua para el montacargas</li> </ul> <p>*Válvula ubicada en el lateral de la empresa frente a cafetería</p>

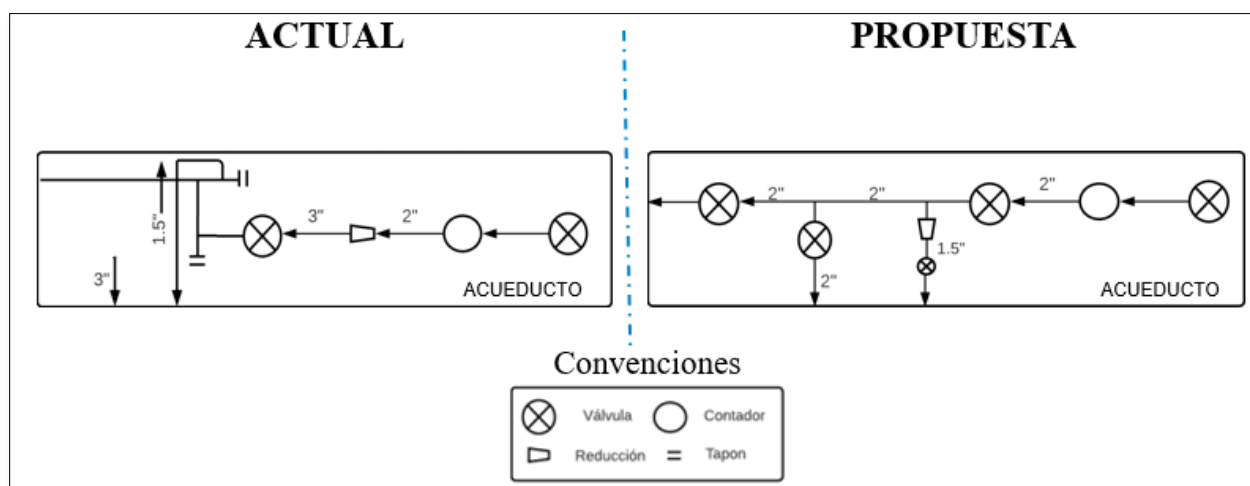
**Figura 6**

Por último, dentro de las verificaciones con el acueducto se hizo la inspección al contador principal para asegurarse el correcto funcionamiento del contador durante este procedimiento se evidenció tubería la cual se desconoce si es agua que ingresa a planta o de la red de hidrantes, además aumento del diámetro de la tubería y tubería que ya no estaba en funcionamiento. En consecuencia, se plantea una modificación a la red para mantener el diámetro e instalar válvulas y cambiar la tubería a PVC, en la Figura 6 se evidencia la situación actual y la propuesta planteada por la AMB se espera hacer la modificación en este año, está pendiente cotización y asignación de recursos.

*Red hidráulica en el contador principal y la propuesta*

*Nota:* Vista superficial de la tubería que provee el acueducto para suministra el agua a la empresa y su distribución después del contador.

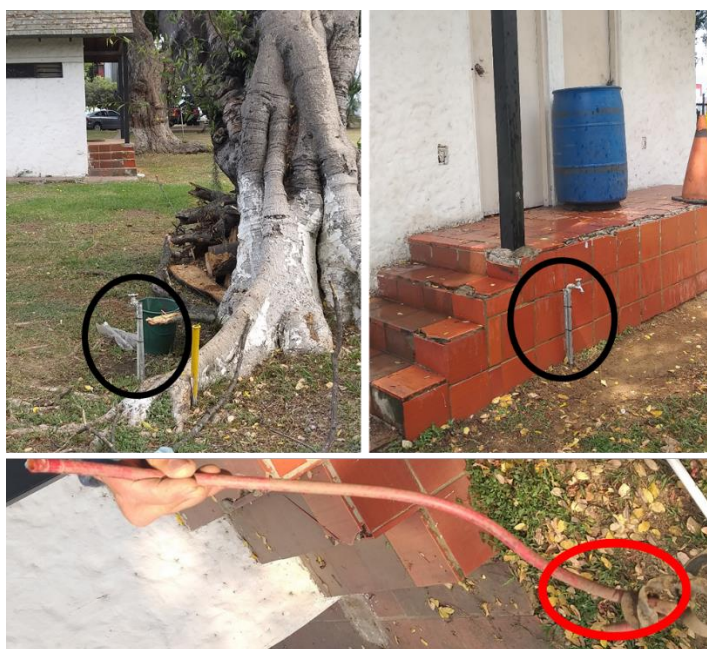
### **Figura 7**

*Cambio de ubicación llave de agua para riego*

prueba mediante las válvulas para corroborar el consumo de agua en el horario de la noche y así empezar los trabajos. El primer arreglo que se ejecutó en el mes de enero fue el cambio de posición de la llave de agua para riego, en la Figura 7 en la parte superior se observa en antes y el después de la ubicación de llave encerrado en negro y en la parte inferior es una manguera encontrada conectada a la misma tubería que la parte final solo se encontraba amarrada con un pedazo de tela, corregido de forma inmediata por el contratista encargado actividad terminada el 29 de enero de 2021.

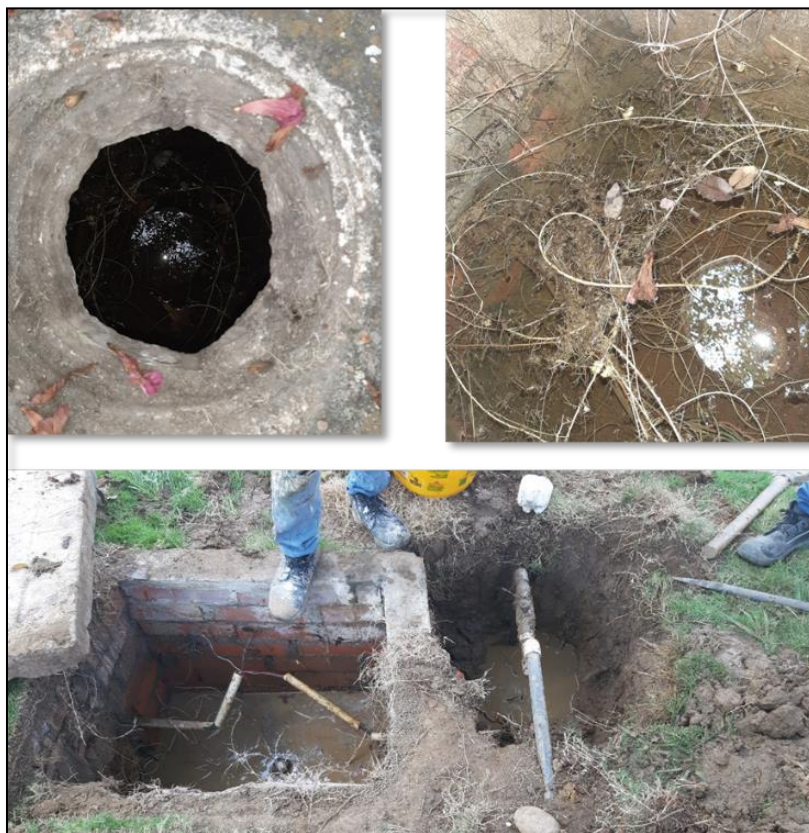
### Figura 8

El 22 de diciembre del 2020, el personal de seguridad de la empresa reporto una caja de inspección llena de agua ubicada cerca a la portería principal a partir de este día se inicia la revisión de la casual para esto. Inicialmente se mencionaba agua por filtración de lluvia, pero al notar la escasez de lluvias en Girón y que el nivel de agua se mantenía entonces se buscó desocupar la caja para este proceso fue necesario el apoyo de mantenimiento porque la caja tenía cables eléctricos expuestos en contacto con el agua.

Para determinar que había una fuga se requirió hacer seguimiento del nivel de agua por una semana debido a interferencia por lluvias. En la Figura 8 en la parte superior está la caja de inspección con agua y luego de retirar la tapa, la parte inferior es la excavación que correspondió hacer para detectar la fuente de la fuga porque dentro de la caja en una de las paredes estaba el paso de agua. En la excavación se detecta una unión de collarín de la tubería hay una válvula, un contador funcional, la fuga estaba en el collarín por un empaque en mal estado. El 11 de febrero se reparo la fuga, esta fuga representó la mayor perdida con un promedio de 4 m<sup>3</sup> al día que

desde el 22 de diciembre corresponderían a 50 días con una pérdida de 200 m<sup>3</sup> durante el tiempo entre la identificación y la reparación sin tener en cuenta el tiempo antes de esto.

*Caja de inspección y excavación por fuga de agua*

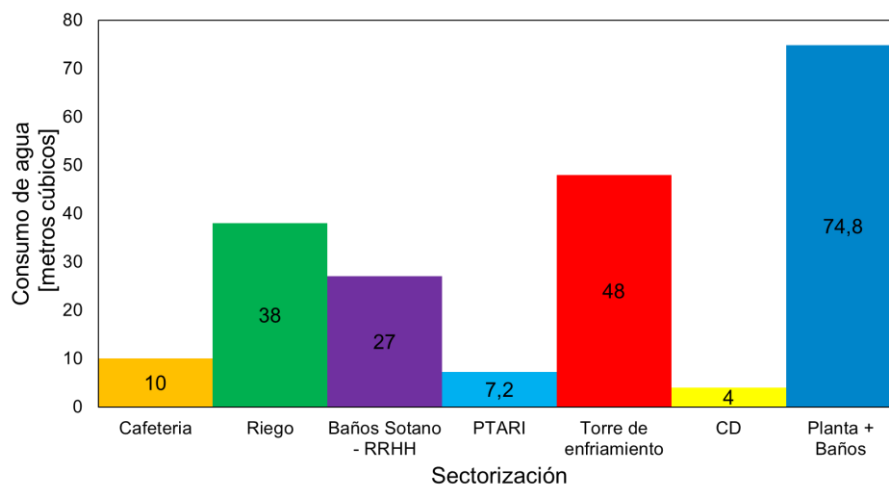
### Figura 9

*Consumo de agua mes de marzo*

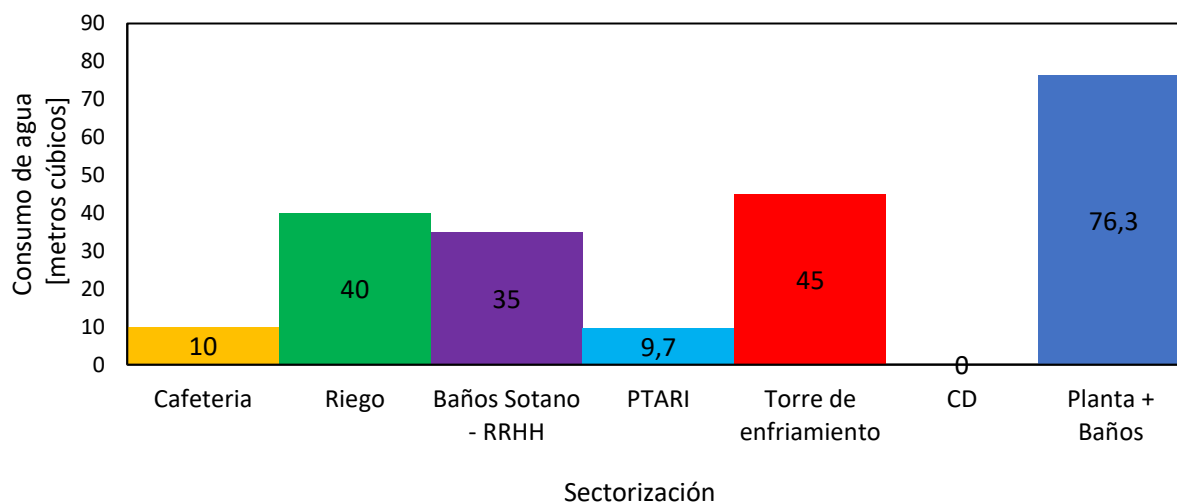
### Figura 10

El Anexo 2 son los datos del mes de abril representados en la figura 10, en comparación con el mes de marzo se observa un consumo similar en cada una de las zonas. Solo los baños sótano – RRHH presentó un aumento de 8 m<sup>3</sup> a causa de una fuga identificada el 5 de abril por el personal de seguridad debido a un consumo de 2 m<sup>3</sup> en la sección de la noche, al siguiente día se comienza la revisión de los contadores internos para identificar el área, proceder con el cierre de

*Consumo de agua mes de abril*
