**ANÁLISIS Y VALORACIÓN DE LA VULNERABILIDAD POR FENÓMENOS
DE REMOCIÓN EN MASA EN LOS ASENTAMIENTOS HUMANOS
LOCALIZADOS EN LAS COMUNAS 10 Y 11 DE LA ESCARPA
OCCIDENTAL DEL MUNICIPIO DE BUCARAMANGA.**

**UNIVERSIDAD PONTIFICIA BOLIVARIANA BUCARAMANGA
FACULTAD DE INGENIERÍA CIVIL
BUCARAMANGA
2015**

Proyecto de Grado para optar al título de Ingeniero Civil

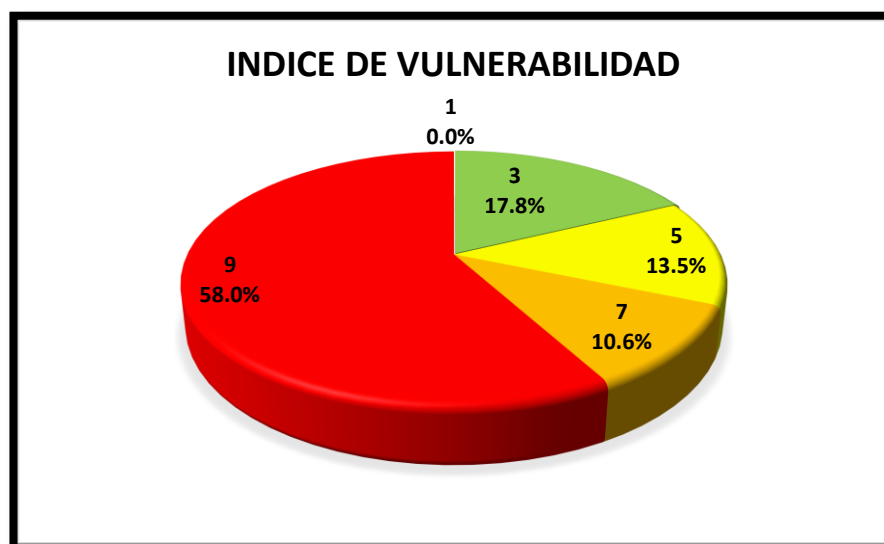
Figura 51. Vulnerabilidad Total

En conclusión y adicionalmente a los resultados expuestos anteriormente, el lugar de emplazamiento de cada una de las estructuras, las convierte inmediatamente en viviendas en riesgo, ya que las mayorías de ellas están construidas en lomos y laderas con pendiente fuerte, siendo susceptibles a fenómenos en remoción en masa. La Figura 19 muestra el inminente estado de peligro de las viviendas de uno de los barrios en estudio, Luz de salvación 1.

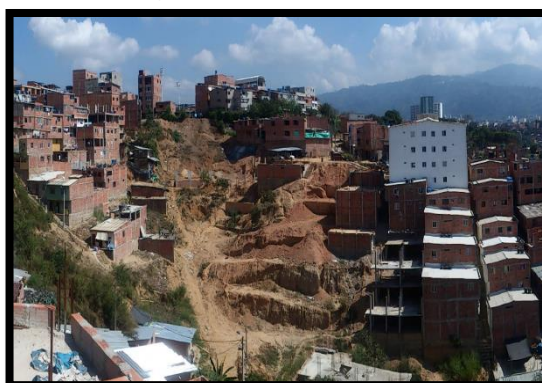
Figura 20. Imagen Granja Reagan

Algunos taludes de este costado occidental del municipio están expuestos a la intemperie (sin cobertura vegetal), lo que evidencia el peligro en las viviendas adyacentes. Como lo muestra la Figura 20 en la granja Reagan, se evidencian los asentamientos sobre la pendiente erosionable en el lugar de estudio, con el fin de enseñar las afectaciones ocasionadas.

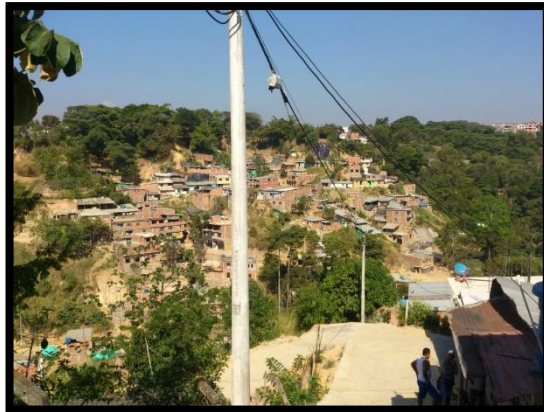
Figura 21. Imagen Balcones del Sur

De igual forma la influencia de las cargas dentro de las laderas y lomos, además de la construcción no homogénea, la falta de un sistema correcto de

alcantarillado pluvial y en algunos casos sanitario, aumenta el riesgo ya que se presenta deformaciones del terreno, sobre todo en épocas de invierno, donde la infiltración de agua asociado a los factores antes mencionados se ven reflejados en la aparición de grietas sobre las estructuras.

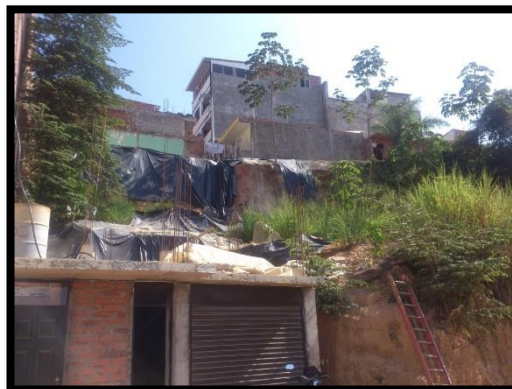
Figura 22. Imagen Punta Paraíso

Por su parte en la Figura 22, se puede observar la zona de descarte de material no confinado que tiene una alta probabilidad de desprendimiento en el asentamiento Punta paraíso.

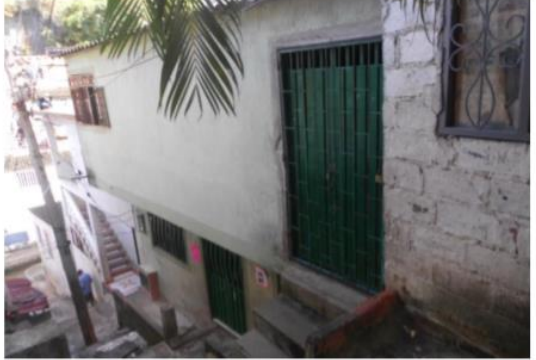
BARRIO GRANJAS DE PROVENZA		
NUMERO DE PISOS	PARAMETRO	
2	SISTEMA ESTRUCTURAL	A. Edificación en mampostería confinada en todas las plantas
BARRIO	CALIDAD DEL SISTEMA RESISTENTE	A. Mampostería de buena calidad, con piezas homogéneas y presencia de buen ligamento.
GRANJAS DE PROVENZA	RESISTENCIA ESTRUCTURAL	0
MANZANA	CONFIGURACION EN ALTURA	A. Edificación con un $-\Delta M/M < 10\%$ o edificaciones de un solo piso
7	UBICACIÓN DE LA EDIFICACION	a. Edificaciones ubicadas sobre el talud con pendiente natural superior a 57% (ángulo de inclinación con la horizontal superior a 30° grados) o fuera de el pero donde no se cumple con las distancias de aislamiento requeridas.
EDIFICACION	POSICION DE LA CIMENTACION	D. La diferencia máxima entre cotas de la fundación es superior a un metro.
78	TIPO DE CIMENTACION	B. Cimentación corrida
CUBIERTA	TIPO DE SUELO	0
BLANDA	VEGETACION DEL SITIO	C. El sitio donde se ha construido la edificación ha sufrido una transformación importante y se ha realizado una limpieza indiscriminada.

MATERIAL	MURO DE CONTENCION	B. La edificación no aplica para A o C.
MAMPOSTERIA	SISTEMA DE DRENAJE	a. Existe sistema de alcantarillado el cual recoge las aguas lluvias de los tejados y de las aguas negras.
RESISTENCIA ESTIMADA ELEMENTO ESTRUCTURAL (PSI)	MENEJO DE BASURAS	A. Existe un sistema de recolección de basuras adecuado.
0	ESTADO DE CONSERVACION DEL ENTORNO	A. El sector cuenta con un sistema de drenaje limpio, no existen uniones rotas en el alcantarillado ni hay presencia de escapes en tubos de suministro. No se observan filtraciones de agua en el suelo.
COMENTARIO	ESTADO DE CONSERVACION DE LA EDIFICACION	A. Muros en buena condición, sin fisuras visibles

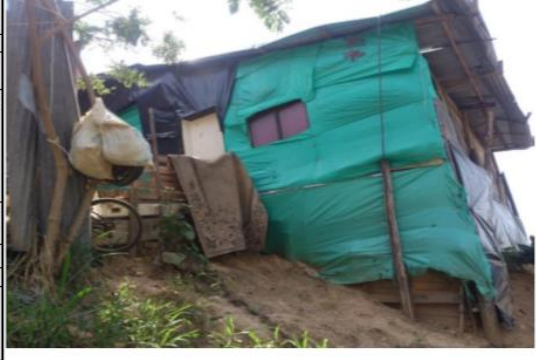
BARRIO LUZ DE SALVACION 1		
NUMERO DE PISOS	PARAMETRO	
1	SISTEMA ESTRUCTURAL	
BARRIO	CALIDAD DEL SISTEMA RESISTENTE	
LUZ DE SALVACION 1	RESISTENCIA ESTRUCTURAL	0
MANZANA	CONFIGURACION EN ALTURA	A. Edificación con un $-\Delta M/M < 10\%$ o edificaciones de un solo piso
40	UBICACIÓN DE LA EDIFICACION	a. Edificaciones ubicadas sobre el talud con pendiente natural superior a 57% (ángulo de inclinación con la horizontal superior a 30° grados) o fuera de el pero donde no se cumple con las distancias de aislamiento requeridas.
EDIFICACION	POSICION DE LA CIMENTACION	D. La diferencia máxima entre cotas de la fundación es superior a un metro.
483	TIPO DE CIMENTACION	B. Cimentación corrida
CUBIERTA	TIPO DE SUELO	0
BLANDA	VEGETACION DEL SITIO	C. El sitio donde se ha construido la edificación ha sufrido una transformación importante y se ha realizado una limpieza indiscriminada.
MATERIAL	MURO DE CONTENCION	B. La edificación no aplica para A o C.

OTRO	SISTEMA DE DRENAJE	a. Existe sistema de alcantarillado el cual recoge las aguas lluvias de los tejados y de las aguas negras.
RESISTENCIA ESTIMADA ELEMENTO ESTRUCTURAL (PSI)	MENEJO DE BASURAS	A. Existe un sistema de recolección de basuras adecuado.
0	ESTADO DE CONSERVACION DEL ENTORNO	A. El sector cuenta con un sistema de drenaje limpio, no existen uniones rotas en el alcantarillado ni hay presencia de escapes en tubos de suministro. No se observan filtraciones de agua en el suelo.
COMENTARIO	ESTADO DE CONSERVACION DE LA EDIFICACION

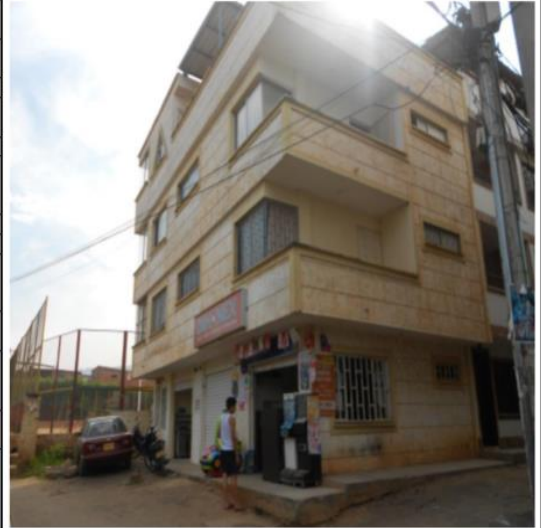
BARRIO PUNTA PARAISO		
NUMERO DE PISOS	PARAMETRO	
4	SISTEMA ESTRUCTURAL	A. Edificación en mampostería confinada en todas las plantas
BARRIO	CALIDAD DEL SISTEMA RESISTENTE	A. Mampostería de buena calidad, con piezas homogéneas y presencia de buen ligamento.
PUNTA PARAISO	RESISTENCIA ESTRUCTURAL	0
MANZANA	CONFIGURACION EN ALTURA	A. Edificación con un $-\Delta M/M < 10\%$ o edificaciones de un solo piso
1	UBICACIÓN DE LA EDIFICACION	0
EDIFICACION	POSICION DE LA CIMENTACION	A. La cimentación esta ubicada en una misma cota. Ausencia de empuje no equilibrado debido a un terraplen
1	TIPO DE CIMENTACION	B. Cimentación corrida
CUBIERTA	TIPO DE SUELO	0
DURA	VEGETACION DEL SITIO	C. El sitio donde se ha construido la edificación ha sufrido una transformación importante y se ha realizado una limpieza indiscriminada.
MATERIAL	MURO DE CONTENCIÓN	a. Los muros están diseñados para resistir la acción del suelo y las fuerzas que ejerce el agua.

MAMPOSTERIA	SISTEMA DE DRENAJE	a. Existe sistema de alcantarillado el cual recoge las aguas lluvias de los tejados y de las aguas negras.
RESISTENCIA ESTIMADA ELEMENTO ESTRUCTURAL (PSI)	MENEJO DE BASURAS	A. Existe un sistema de recolección de basuras adecuado.
0	ESTADO DE CONSERVACION DEL ENTORNO	A. El sector cuenta con un sistema de drenaje limpio, no existen uniones rotas en el alcantarillado ni hay presencia de escapes en tubos de suministro. No se observan filtraciones de agua en el suelo.
COMENTARIO	ESTADO DE CONSERVACION DE LA EDIFICACION	A. Muros en buena condición, sin fisuras visibles
