**DIAGNÓSTICO DE LA CALIDAD DEL AGUA EN LAS PLAYAS BOCAGRANDE,  
CRESPO Y PLAYA AZUL DE CARTAGENA, BOLÍVAR EN TEMPORADAS DE  
TRANSICIÓN JUNIO-JULIO DE 2019, 2022, 2023**

**UNIVERSIDAD PONTIFICIA BOLIVARIANA  
ESCUELA DE INGENIERIAS Y ARQUITECTURA  
FACULTAD DE INGENIERIA SANITARIA Y AMBIENTAL  
MONTERIA**

**2024**

**TRABAJO DE GRADO PARA OPTAR AL TITULO DE  
INGENIERO SANITARIO Y AMBIENTAL**

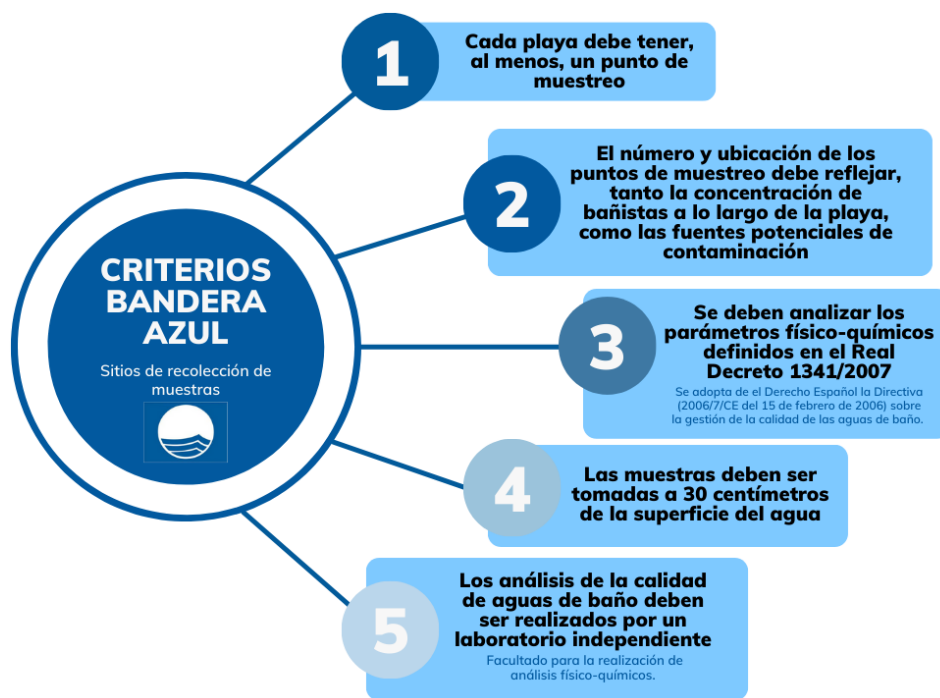
Para determinar los sitios de recolección de muestras en las 3 playas monitoreadas, se consideraron los criterios establecidos por el Programa Bandera Azul (Bandera Azul, 2022) para evaluar la calidad del agua para el baño, que son los siguientes como se muestra en la Figura 23.

**Figura 23. Criterios Bandera Azul para determinar sitios de recolección de muestras.**

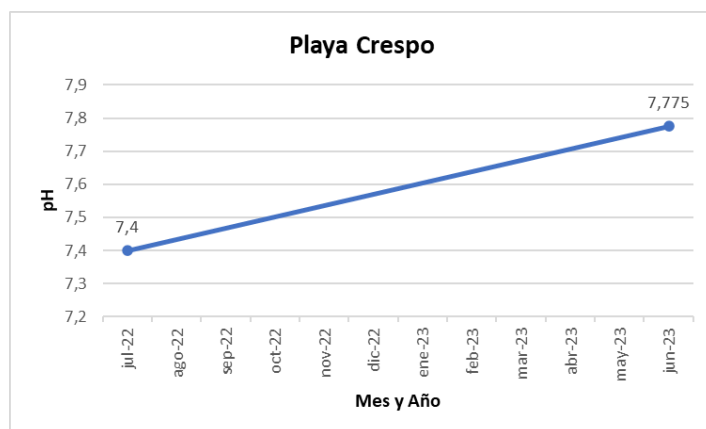
**Figura 45. Análisis de pH en meses y años monitoreados en playa Crespo.**

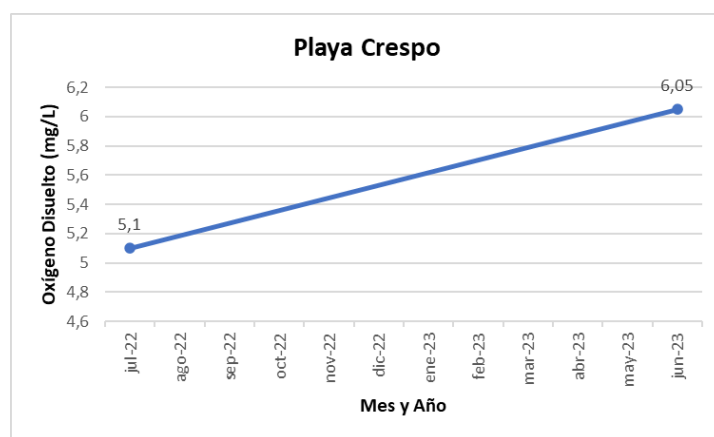
**Figura 50. Análisis de OD en meses y años monitoreados en playa Crespo.**

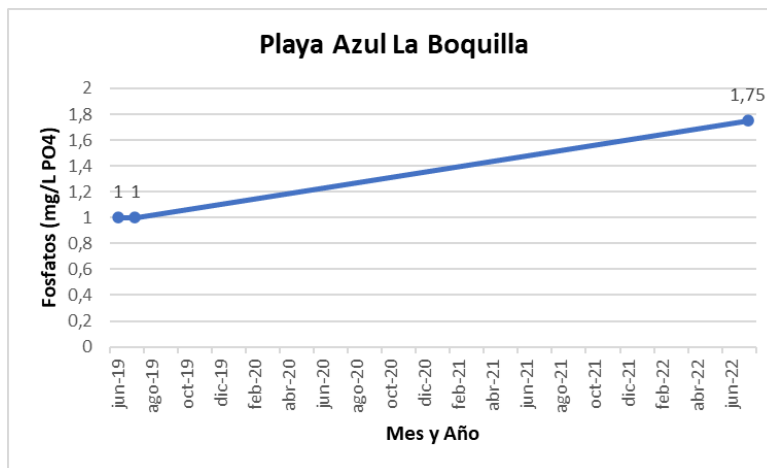
**Figura 57. Análisis de Fosfatos en meses y años monitoreados en playa Azul La Boquilla.**

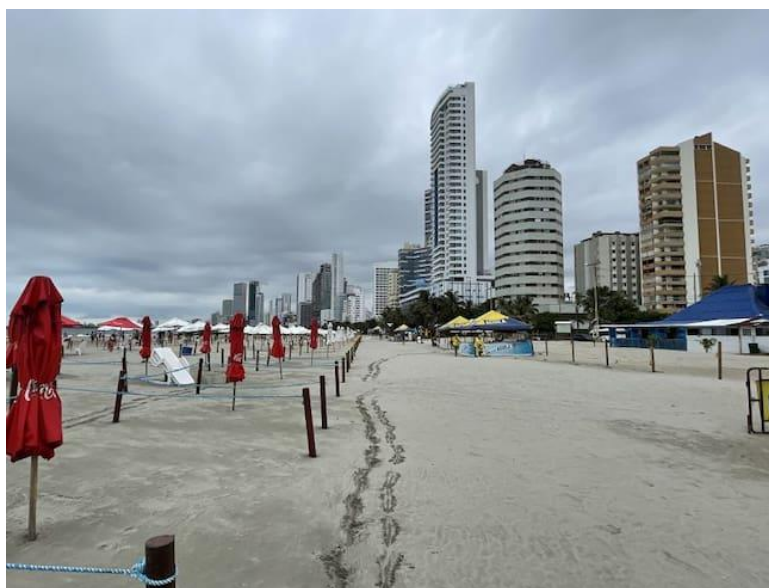
**Figura 79. Ordenamiento de Playa Bocagrande.**
