**APOYO EN LA AMPLIACIÓN DE LA INFRAESTRUCTURA DEL CENTRO
SOCIO CULTURAL ANAS MAI – PRIMERA ETAPA**

TRABAJO DE GRADO

Práctica empresarial como requisito para optar al título de Ingeniero Civil

5.2 DESCRIPCIÓN Y ALCANCE DEL PROYECTO

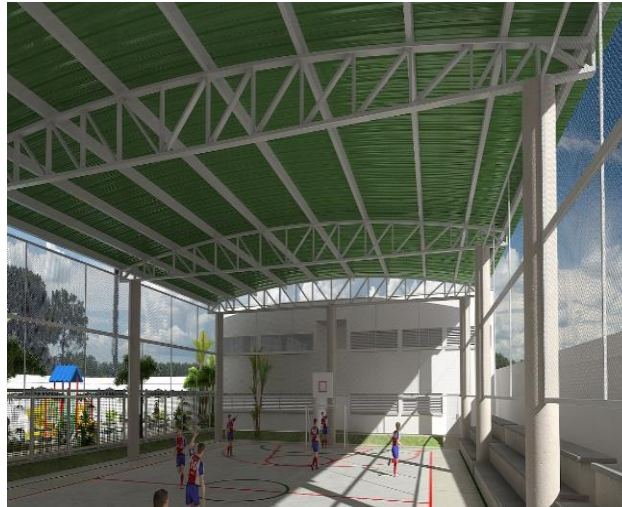
Figura 8. Vista interior de Polideportivo

- Polideportivo: cancha múltiple con cubierta metálica, en piso duro, para prácticas de deportes como microfútbol, baloncesto y voleibol; con graderías con capacidad para 153 persona sentadas, esta cancha estará rodeada de amplias zonas verdes y estará aislada con una malla metálica de la zona de piscinas.

La estructura del polideportivo está constituida por una cubierta liviana que a su vez transmiten la carga a las vigas principales; estas, junto con las columnas que las soportan, conforman pórticos de concreto.

La estructura metálica está compuesta por cerchas, riostras, correas, templetos y contravientos.

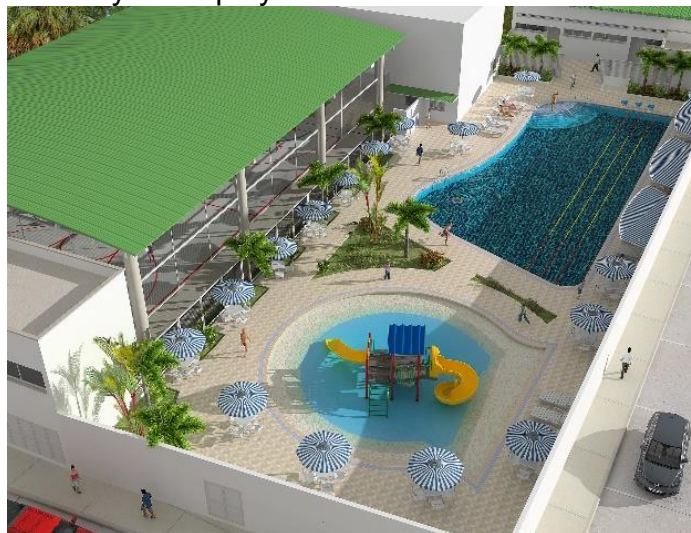
Figura 9. Vista área de piscinas

- Área de piscinas: se construirán dos piscinas, una para adultos y una para niños, la de adultos tendrá un área de 317m² y se destinó 4m² por persona dando una capacidad aproximadamente para 80 personas, en ella se tendrá la opción de realizar prácticas de natación semi olímpicas debido a que tiene las dimensiones requeridas, una piscina semi olímpica debe cumplir con 25 metros de largo y 10 metros de ancho, la piscina que se construirá en el proyecto cuenta con 29,19 metros de largo, 13,60 metros de ancho y tendrá cuatro carriles para realizar este deporte.

La piscina para niños tendrá un área de 155m² y se destino 4m² por persona dando una capacidad para 40 niños, en ella tendrá una zona de juegos y atracciones acuáticas.

Se tendrán zonas duras y zonas verdes alrededor de las piscinas donde habrá mesas de cafeterías y sillas playeras.

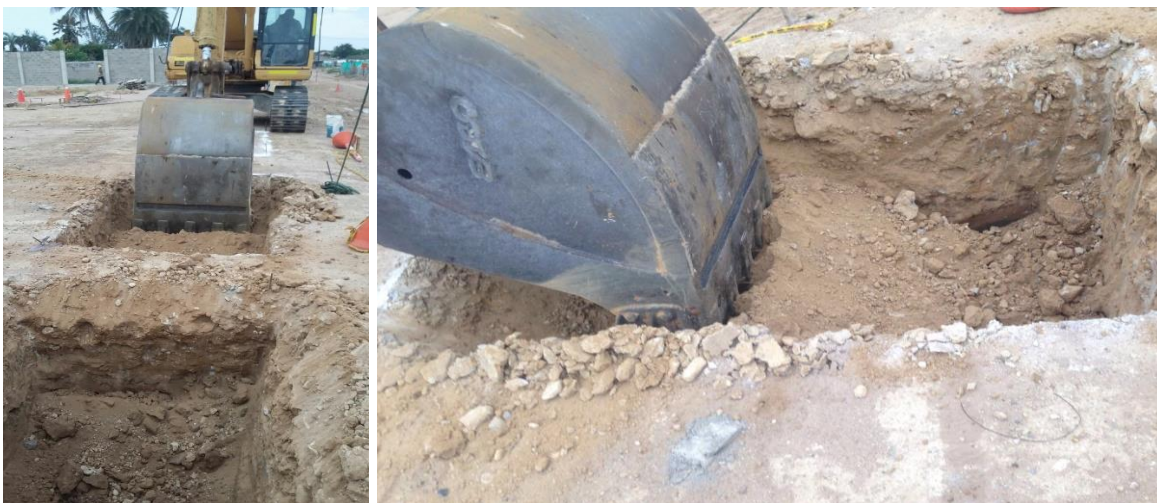
Figura 16. Excavación para zapatas de modulo de servicios

Cortes verticales para excavaciones a poca profundidad

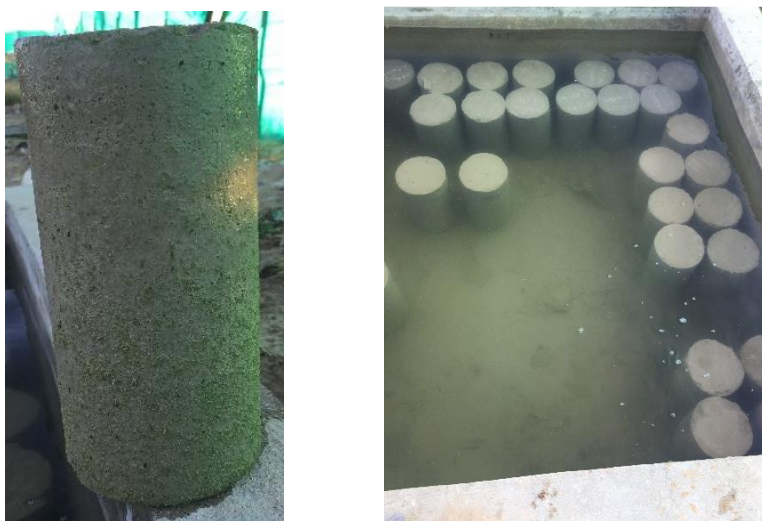
Figura 60. Almacenamiento de cilindros en obra

A cada proveedor se le solicitaban los certificados de calidad de materiales. Para verificar que el concreto utilizado para las fundidas cumpliera con los parámetros de calidad, se toman seis cilindros de muestras como indica la Norma Técnica Colombiana NTC 454 para pruebas de laboratorio de resistencia a la compresión, por cada día de fundida se fallaban dos cilindros a los 7 días, dos cilindros a los 28 días y se guardaban de reserva 2 cilindros llegado el caso sea necesario realizar otra prueba o si eran solicitados por la interventoría.

Al momento de enviar las muestras al laboratorio se noto presencia de materia organica en la superficie de los cilindros, según E. Avendaño R., “La presencia de organismos y microorganismos de origen vegetal o animal sobre las estructuras de concreto, no solamente pueden afectar el confort ambiental y la estética de las

construcciones, sino que también puede producir una gran variedad de daños y defectos de carácter físico, mecánico, químico o biológico. Lo anterior permite identificar cuatro tipos de degradación ambiental: biofísico, biomecánico, bioquímico y biológico propiamente dicho. Los dos primeros, afectan principalmente la permeabilidad, la resistencia y la rigidez del concreto; mientras que, los dos segundos, provocan la transformación de los compuestos del cemento endurecido y/o los agregados del concreto.”²
