**Levantamiento de Planos y Estudio de Cargabilidad  
del Sistema Eléctrico de la UPB**

**Trabajo de grado para optar al título de Ingeniero Electricista**

**Universidad Pontificia Bolivariana  
Escuela de Ingenierías  
Facultad de Ingeniería Eléctrica y Electrónica  
Ingeniería Eléctrica  
Medellín  
2015**

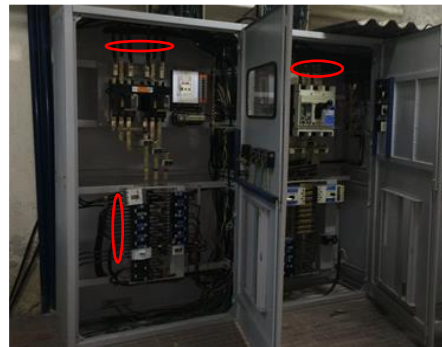
No tiene iluminación de emergencia, la puerta de acceso no tiene una manija o barra anti pánico para una fácil salida de emergencia. Tiene ductos de agua cruzando por la subestación. Además no hay aviso de riesgo eléctrico en la puerta de acceso. Los conductores no se encuentran debidamente marcados, ni existe señalización para la ruta de evacuación.

Figura 1. Bloque administrativo, marcación conductores

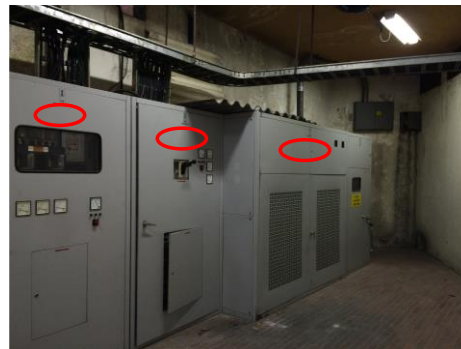
Figura 2. Bloque administrativo, marcación aviso riesgo eléctrico

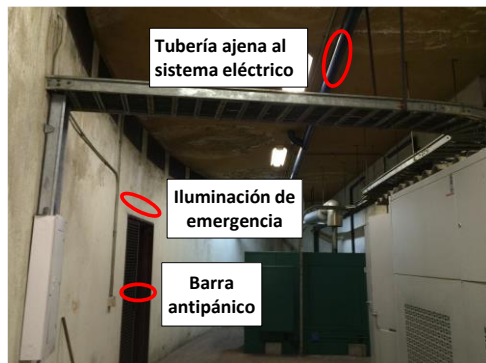
En caso de incendio, hay la posibilidad de quedar atrapado en el cuarto sin poder salir y no cuenta con un extintor o con un sistema de seguridad contra incendio.

Figura 3. Bloque administrativo, falencias técnicas

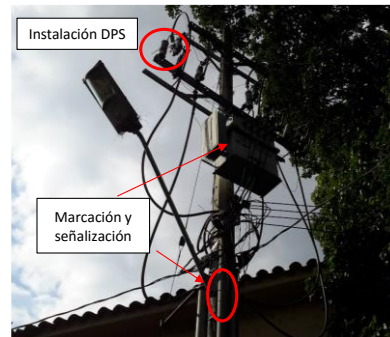
No se evidencia un adaptador o boquilla en la entrada de las cajas. Además no se evidencia símbolo de riesgo eléctrico ni marcación de las tuberías con color naranja de al menos 10 centímetros de anchas.

Asimismo no se observa la instalación de los DPS según la normatividad del RETIE.

Figura 4. Bloque 12, falencias técnicas en subestación

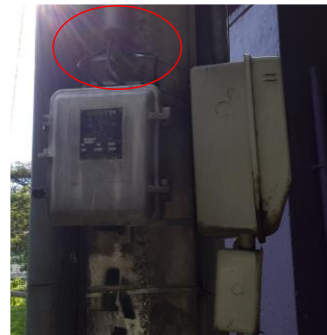
Figura 5. Bloque 11, adaptador en entrada de cajas

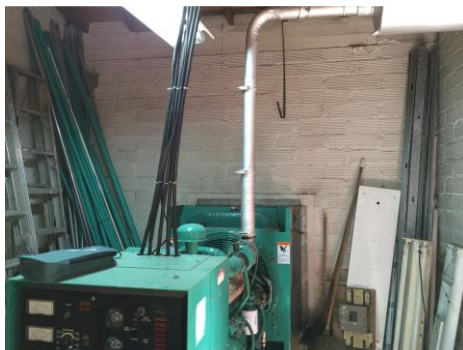
El cuarto eléctrico está siendo utilizado para el almacenamiento de material ajeno a la instalación eléctrica, lo cual, está impidiendo tener un espacio adecuado para el mantenimiento de los diferentes equipos eléctricos, además de poder causar un accidente dentro del cuarto.

Figura 6. Bloque 12, almacenamiento de materiales no permitidos en una subestación

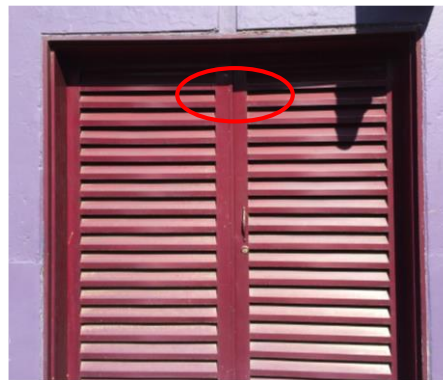
En el cuarto eléctrico la puerta de acceso no tiene la señalización de riesgo eléctrico y no cuenta con una barra antipánico. Además carece de iluminación de emergencia.

Figura 7. Bloque 12, marcación riesgo eléctrico

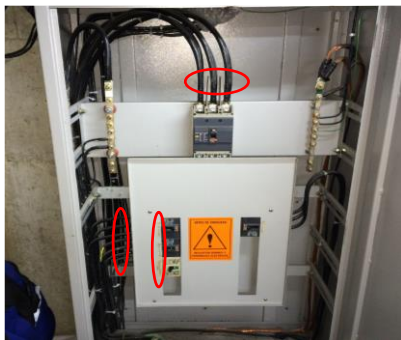
Aunque la subestación tiene una luminaria de emergencia, esta no se encuentra funcionando. Asimismo, los tableros eléctricos y los conductores no presentan la marcación y señalización correspondiente. Las protecciones se encuentran marcadas con el

nombre del circuito, sin embargo se realizó con cinta de enmascarar.

Figura 9. Bloque 7 ascensores, marcación conductores y breakers

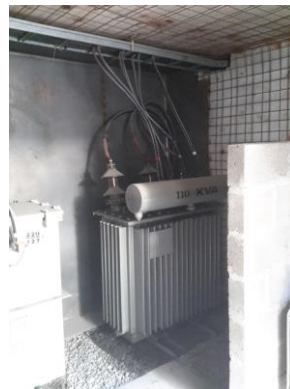
Figura 12. Bloque 8, transformador 110 kVA

En el cuarto eléctrico donde están ubicados los tableros de distribución se está almacenando materiales ajenos a la instalación eléctrica. La puerta de acceso no posee señalización de riesgo eléctrico y tampoco cuenta con una manija anti pánico para su fácil apertura en caso de emergencia.

Además el cuarto no cuenta con iluminación de emergencia, los conductores y protecciones no se encuentran debidamente marcados y señalizados. No se cumple con la ubicación de las zonas de acceso para una evacuación en caso de emergencia.

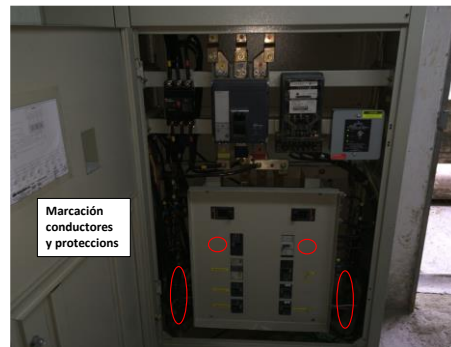
El tablero de distribución CPA, el cual es alimentado con el transformador de 112,5 kVA es el único que cuenta con sistema de medición.

Figura 15. Bloque, tablero distribución CPA

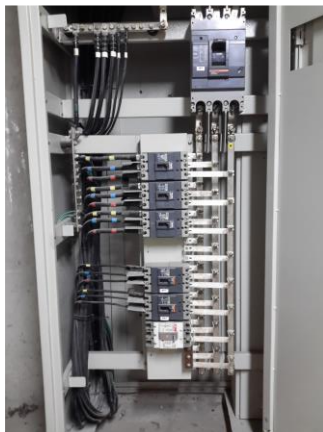
*Subestación 2.* El cuarto eléctrico donde se encuentra ubicado el tablero de distribución de aires acondicionados cuenta con las dimensiones adecuadas alrededor de los equipos eléctricos. Los conductores y protecciones eléctricas se encuentran debidamente marcadas y señalizadas. Posee sistema de medida

Figura 17. Bloque 8, tablero de distribución aires acondicionados

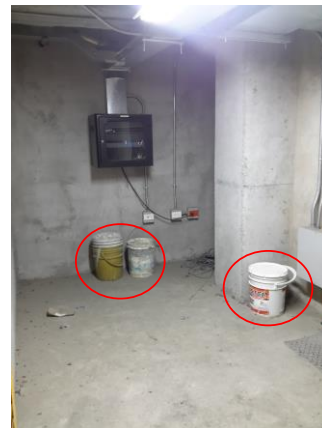
El cuarto cuenta con una lámpara de emergencia pero ésta no se encuentra funcionando. Asimismo el cuarto está siendo utilizado para guardar materiales ajenos a la instalación eléctrica. La puerta de acceso no cuenta con una manija anti pánico para una salida de emergencia, ni posee un sistema de seguridad contra incendio.

Figura 18. Bloque 8, cuarto aires acondicionados, elementos ajenos a la instalación eléctrica

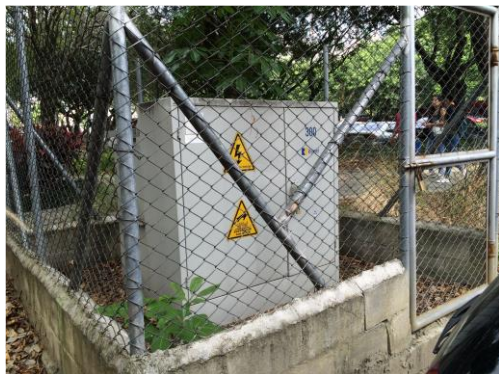
El transformador que alimenta estas cargas de aires acondicionados es de 300 kVA y se encuentra ubicado afuera de la edificación en una subestación tipo pad mounted.

Figura 19. Bloque 8, transformador 300 kVA

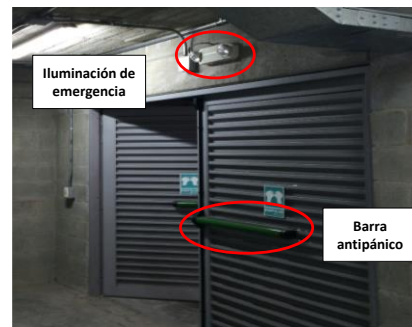
La subestación cuenta con las dimensiones de trabajo alrededor de los equipos eléctricos, posee una puerta de acceso lo suficientemente amplia para una salida de emergencia, además de tener barra anti pánico. Los tableros y los conductores se encuentran marcados y señalizados correctamente. También cuenta con iluminación de emergencia y seguridad contra incendios.

Figura 25. Bloque parqueaderos, iluminación de emergencia y barra anti pánico

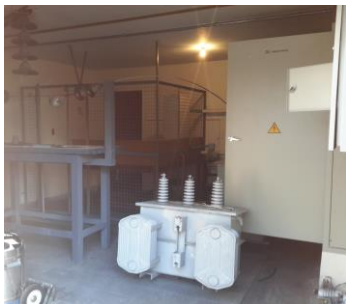
Igualmente el cuarto eléctrico no tiene iluminación de emergencia, ni cuenta con un sistema de seguridad contra incendios

Figura 29. Bloque 11, almacenamiento de elementos no permitidos en una subestación

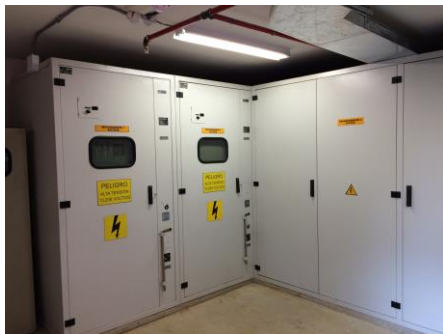
Figura 30. Bloque 9, correcta marcación tableros eléctricos

La subestación cuenta con las dimensiones de trabajo alrededor de los equipos eléctricos y posee iluminación de emergencia. La puerta de acceso posee manija anti pánico y es lo suficientemente amplia para una salida de emergencia. En caso de incendio, la subestación tiene un sistema de extinción por medio de rociadores de agua. Los conductores y los tableros eléctricos se encuentran marcados y señalizados correctamente.

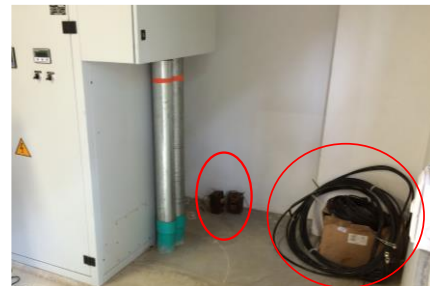
La única falencia que se percibe es el almacenamiento de materiales que no hacen parte integral de la subestación.

Figura 33. Bloque 9, almacenamiento de materiales no permitidos en una subestación

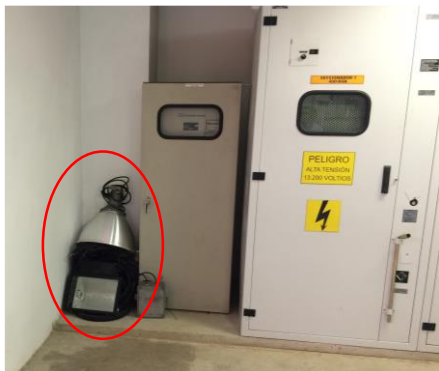
Figura 34. Bloque 9, almacenamiento de materiales ajenos a la subestación

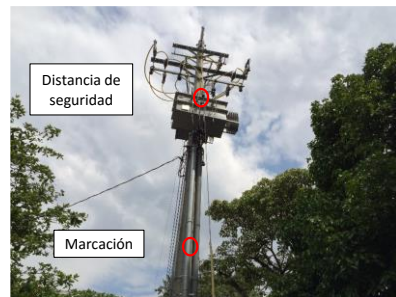
Se evidencia correcta instalación de los DPS's según RETIE 24.3 numeral d.

Figura 36. Bloque 10, no conformidades en subestación tipo poste

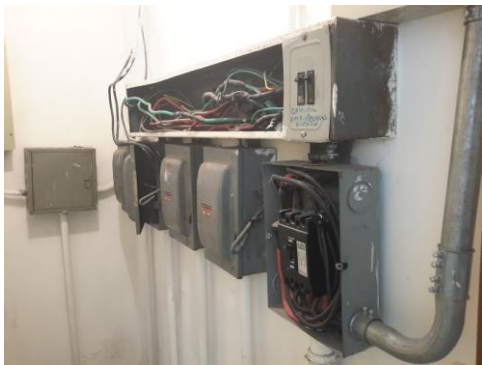
La acometida del transformador de 75 kVA alimenta un tablero eléctrico ubicado dentro de un salón de clases. Además alimenta otras protecciones eléctricas que no poseen tablero de distribución ubicadas en un cuarto contiguo al baño de damas

Este cuarto no cumple con ningún tipo de normatividad. Algunos cables se encuentran expuestos y no están empalmados de acuerdo a la norma.

Figura 37. Bloque 10, protecciones eléctricas del cuarto eléctrico baño damas

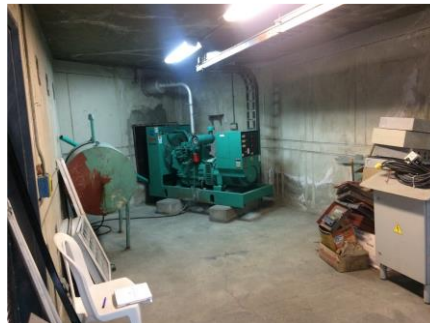
En caso de incendio no se cuenta con ningún sistema de extinción que permita protegerse ante una emergencia

Figura 45. Bloque Garajes, almacenamiento de materiales no permitidos en una subestación

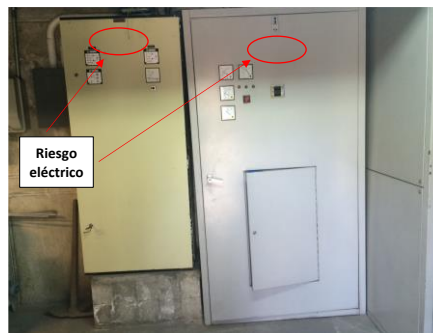
Figura 46. Bloque Garajes, avisos de riesgo eléctrico

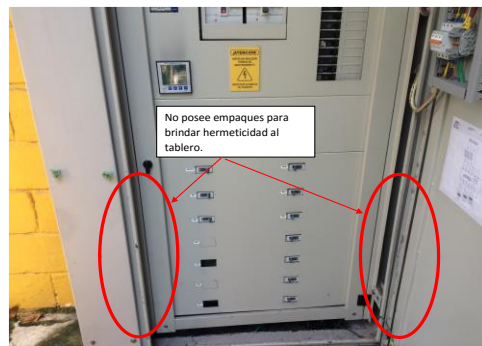
Figura 51. Tablero sin empaque.

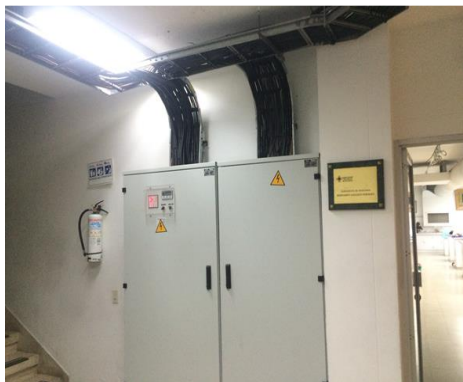
El otro tablero posee una transferencia automática por contactores con enclavamiento mecánico, se encuentra ubicado en las zonas comunes, contiguo a la morgue. Este es alimentado desde un tablero de distribución principal de la clínica universitaria para el circuito de red normal y para el circuito de emergencia se alimenta desde una planta eléctrica de 100 KVA ubicada en los parqueaderos.

Figura 53. Tablero zonas comunes contiguo a la morgue

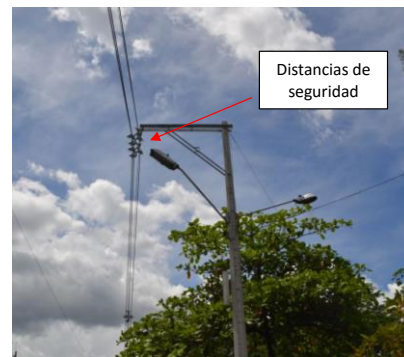
poste se evidencia el incumplimiento de normas técnicas como las distancias mínimas de seguridad, ya que hay accesibilidad de personas, sea para el mantenimiento de la luminaria como para el corte de las ramas del árbol que se encuentra cercano al poste.

Figura 54. Poste de suspensión, al frente bloque 11

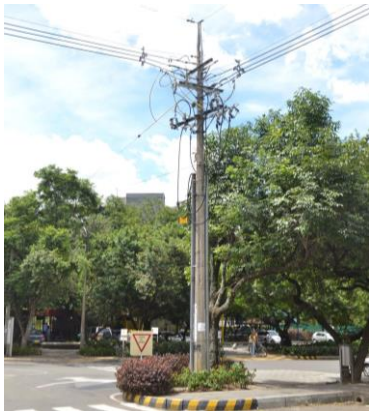
En la Figura 55 se muestra un poste tipo aisladero ubicado en la glorieta virtual cerca al bloque de ingeniería. En este se puede apreciar algunas fallas técnicas como la no marcación y conexión equipotencial de la tubería metálica. El poste no cuenta con señales de seguridad, el cable aislado utilizado para la conexión de puesta a tierra no se encuentra señalizado con cinta de color verde y tampoco posee conexión de puesta a tierra. También falta la identificación de fases utilizando el código de colores para cables de media tensión. Además en la Figura 56 se puede notar fisuras o grietas en el poste. El DPS no se encuentra instalado en la posición

correcta ya que estos elementos deben ir aguas debajo de la caja primaria.

Figura 55. Poste aisladero, glorieta virtual bloque 11

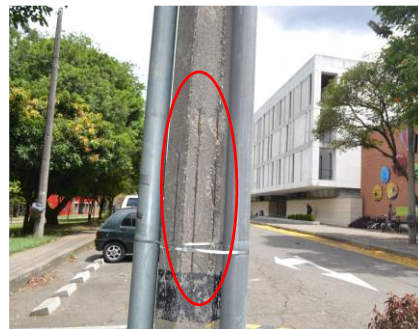
Figura 56. Grietas en poste aisladero, glorieta virtual bloque 11

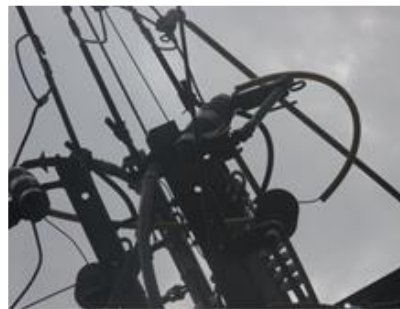
Figura 57. Incorrecta instalación DPS, Poste aisladero glorieta virtual bloque 11.

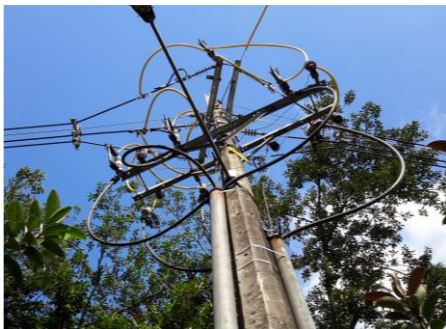
En la Figura 58 se observa un poste tipo aisladero, en donde se deriva la red de distribución para el bloque administrativo, el colegio y para la universidad. En este poste se evidencia el incumplimiento de normas técnicas como la falta de marcación y señalización tanto de bajantes con la franja naranja como del poste con el símbolo de riesgo eléctrico. El poste carece de conexiones equipotenciales de los bajantes de la red eléctrica y no se observa conexión de puesta a tierra del poste.

Figura 58. Poste aisladero, bloque administrativo

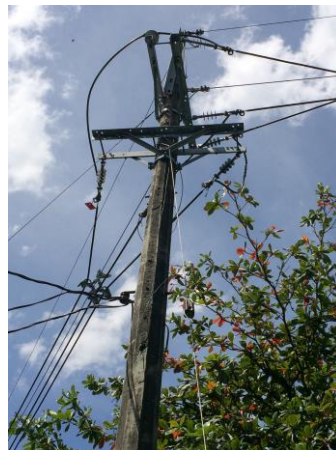
En la Figura 59 se aprecia un poste con cambio de dirección de la red de distribución ubicado al lado de la cafetería de primaria. En este poste no se evidencia señalización de riesgo eléctrico y no se observa conexión de puesta a tierra. Además las ramas del árbol contiguo al poste se encuentran muy próximas a las líneas de distribución, lo cual no cumple con las distancias mínimas de seguridad.

Figura 59. Poste en ángulo, cafetería primaria

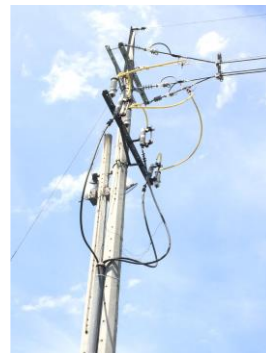
La tubería metálica no tiene las conexiones equipotenciales y en el poste no se evidencia conexión de puesta a tierra. Tampoco se observa marcación y señalización de la tubería ni del poste con el símbolo de riesgo eléctrico.

Figura 62. Poste derivación, cancha de tenis

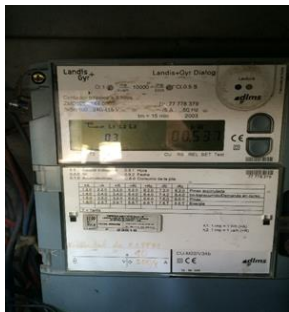
La frontera comercial de la Universidad Pontificia Bolivariana actualmente posee un medidor Landis ZMD405CT44000 con especificaciones técnicas, CL 0.5s para medida de potencia activa y CL 1 [6] para medida de potencia reactiva, también posee CT's y PT's tipo exterior instalados en poste. Debido a lo antiguo y a la altura en que se encuentra estos elementos es muy difícil la lectura de la placa.

Figura 63. Medidor eléctrico de la frontera comercial

En la frontera comercial se debe instalar un medidor eléctrico de respaldo que cumpla las mismas características del medidor principal para que la frontera no sea declarada en falla. Además se deben revisar las especificaciones de los transformadores de

potencia y de corriente para poder saber si cumplen con el nuevo código de medida. En caso de no cumplir, se deben cambiar para que la frontera no se declare en falla.
